BOLETÍN HIDROMETEOROLÓGICO DE LA MOJANA

San Marcos, Sucre 06 de septiembre de 2022
Hora de la actualización: 12:00 HLC

BOLETÍN No: 663

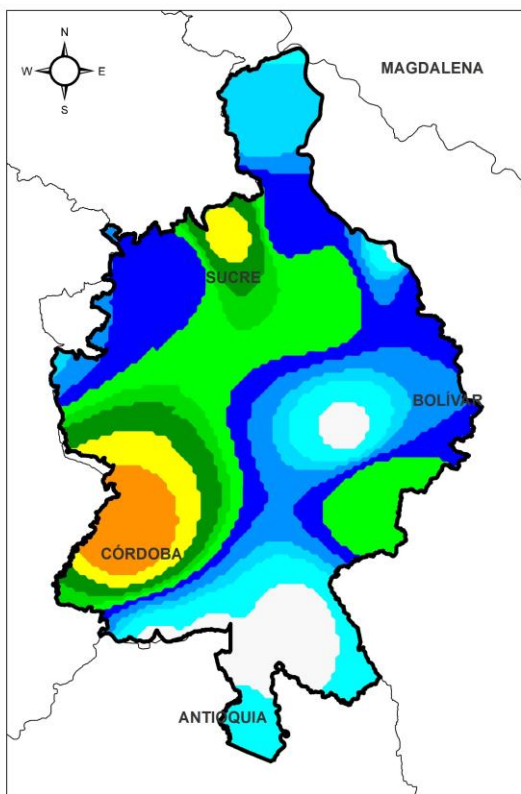
Precipitación acumulada
05/09/2022 (07:00) – 06/09/2022 (07:00).
Fuente: IDEAM

Precipitación: durante la noche y madrugada se observaron lluvias de variada intensidad sobre el territorio.

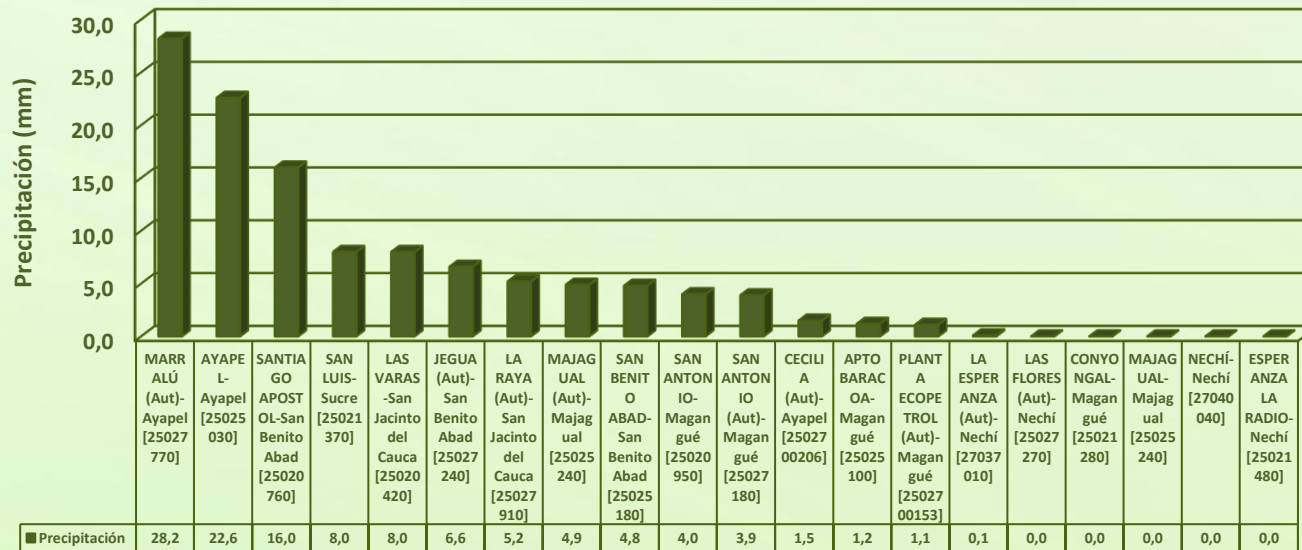
Lluvia Registrada el 05 Agosto de 2022

Temperatura: se registró una temperatura máxima de 33,2°C el día 05 de septiembre a las 15:00 horas en el municipio de Ayapel, y una mínima de 23,7°C en la madrugada del 06 de septiembre.

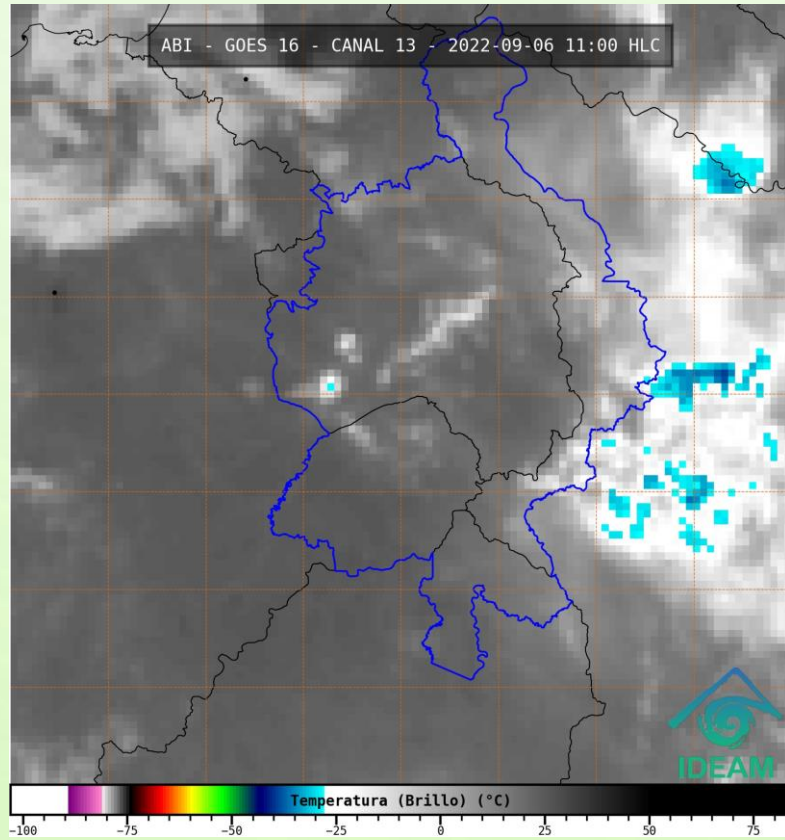
Imagen de satélite IR 11:00 HLC
Fuente: IDEAM

En las ultimas horas se han observado precipitaciones dispersas sobre el territorio mojanero.

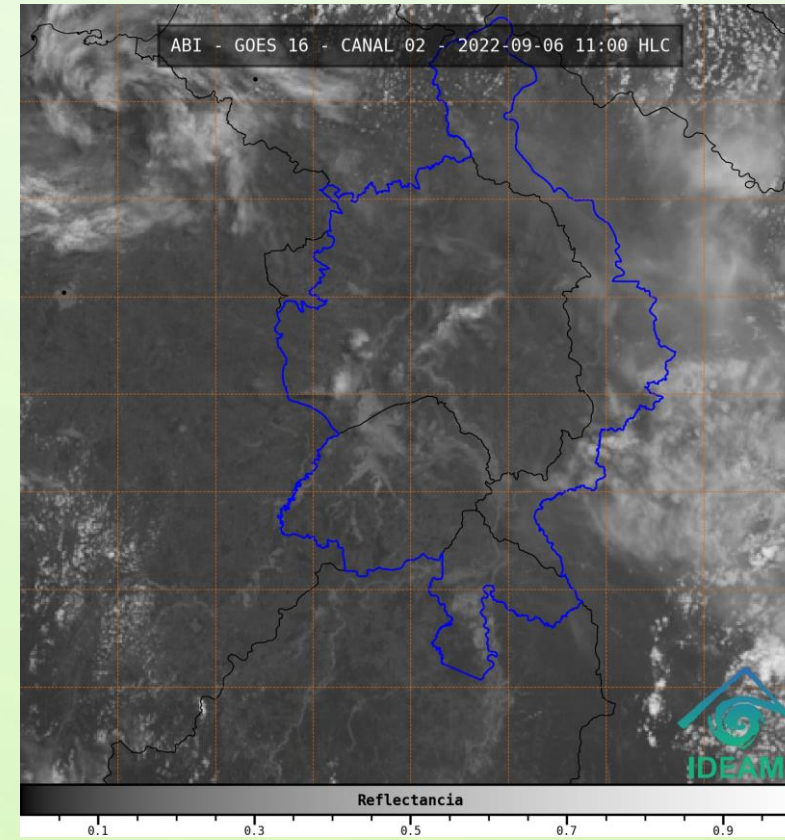
Imagen de satélite visible 11:00 HLC
Fuente: IDEAM

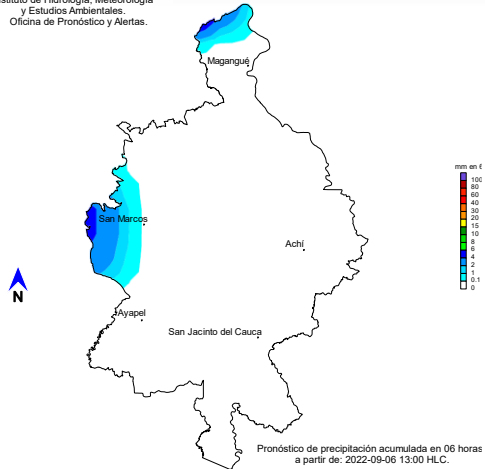
TARDE DEL 06 DE SEPTIEMBRE

Precipitación: tendremos una tarde seca y una noche y madrugada con lluvias y tormenta eléctrica en La Mojana y las cuencas del Bajo Nechí y El Bajo Cauca especialmente.

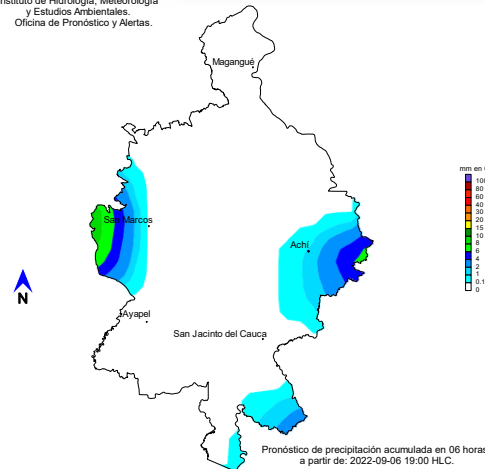
NOCHE DEL 06 DE SEPTIEMBRE

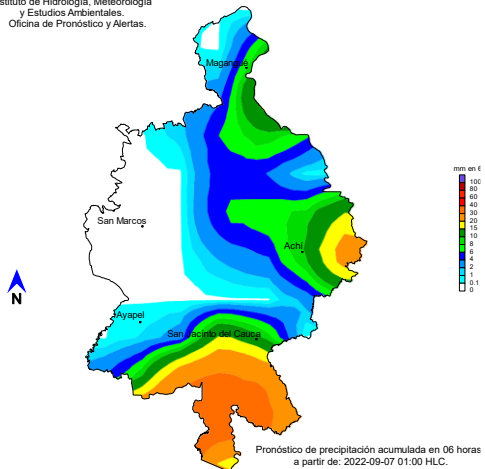
MADRUGADA DEL 07 DE SEPTIEMBRE

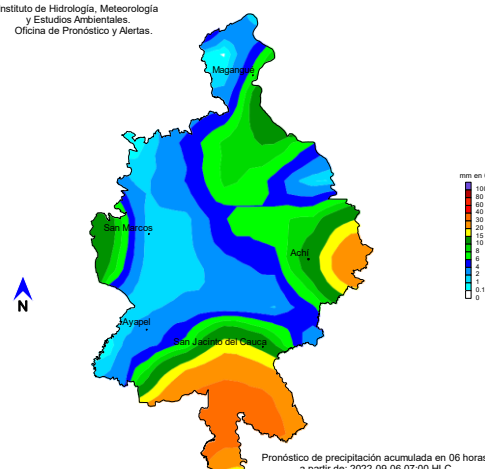
ACUMULADO DEL 06 AL 07 DE SEPTIEMBRE

Precipitación Acumulada (mm)

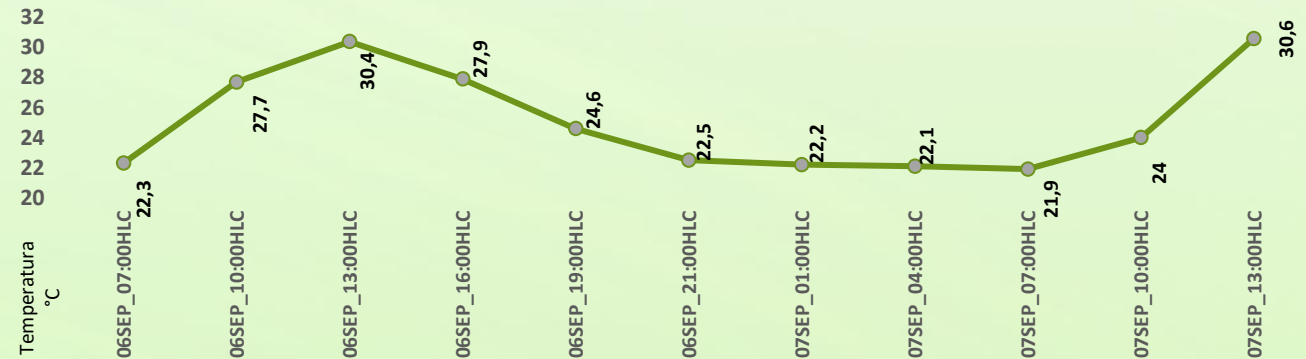
Pronóstico de temperaturas medias para los próximos 02 días

Temperatura: las temperaturas máximas oscilarán entre los 29°C y 33°C y las mínimas entre los 23°C y 25°C. Las sensaciones térmicas máximas estimadas oscilarán entre los 32°C y 34°C.

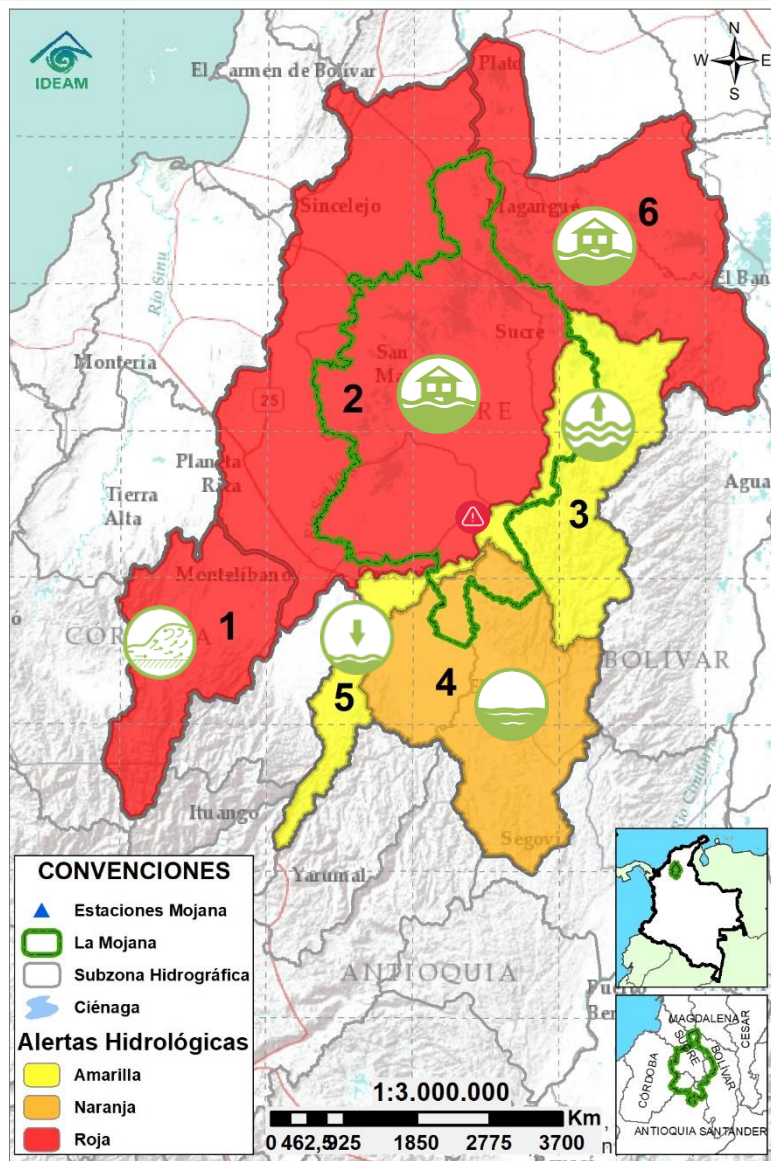
Condiciones hidrológicas antecedentes para el 05/09/2022

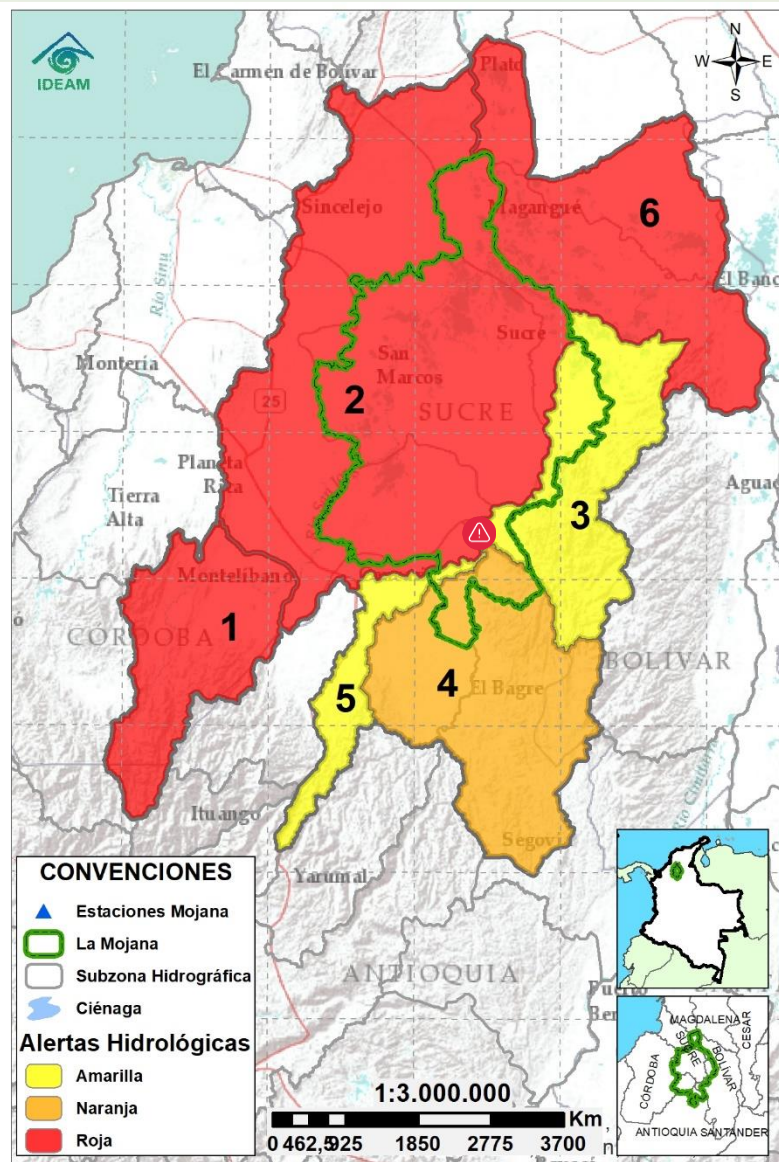
Descripción condiciones hidrológicas: alerta roja en toda la cuenca del río San Jorge y en el bajo Magdalena, incluidos los brazos de Loba y de Mompós. Se destaca el tránsito de creciente en el río San Jorge en el tramo Montelíbano-Ayapel. El Bajo Nechí se tiene en alerta naranja con condición actual de ascenso y probabilidad de incrementos en sus aportantes a partir de la noche; especialmente en los municipios de Segovia, Zaragoza y El Bagre. Por su parte, el río Cauca, continua en alerta amarilla desde Valdivia hasta Pinillos, se advierte sobre tránsito de creciente del río Tarazá en el tramo Cáceres-Nechí a lo largo del día.

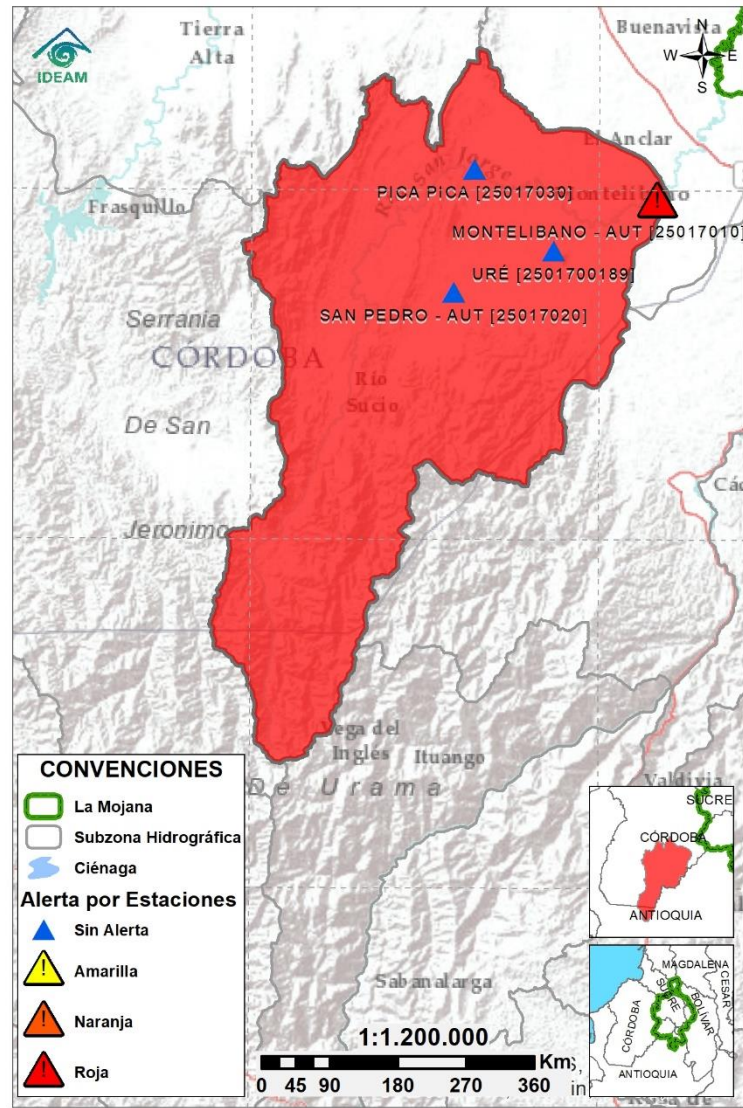
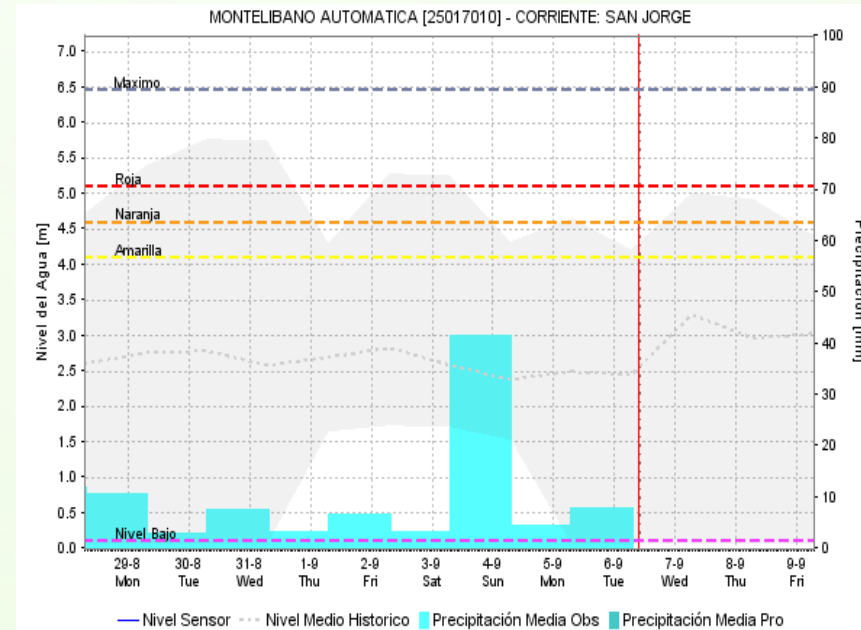
2.2.1 SUBZONA HIDROGRÁFICA DEL RÍO SAN JORGE CUENCA ALTA

Creciente en tránsito en el río San Jorge en su recorrido por Montelibano, condición que persistirá durante las próximas horas.

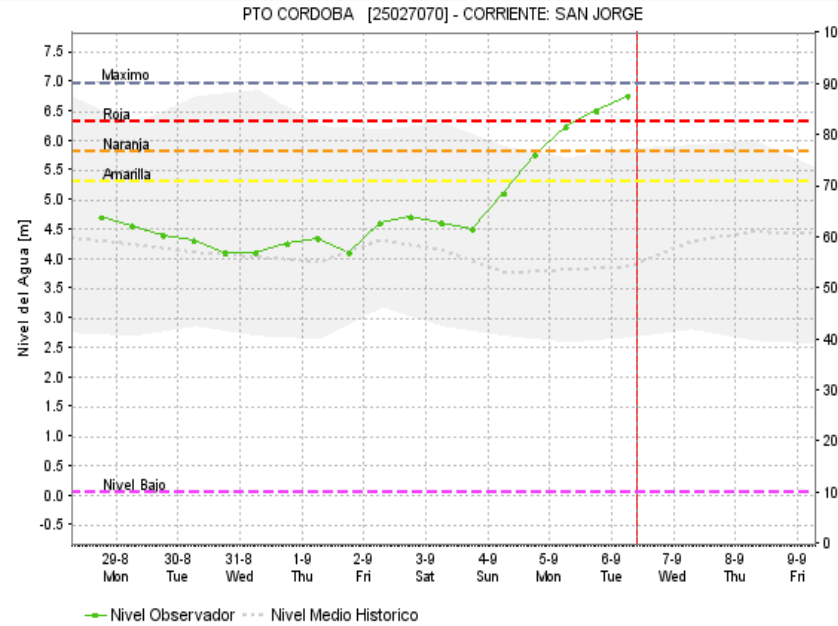
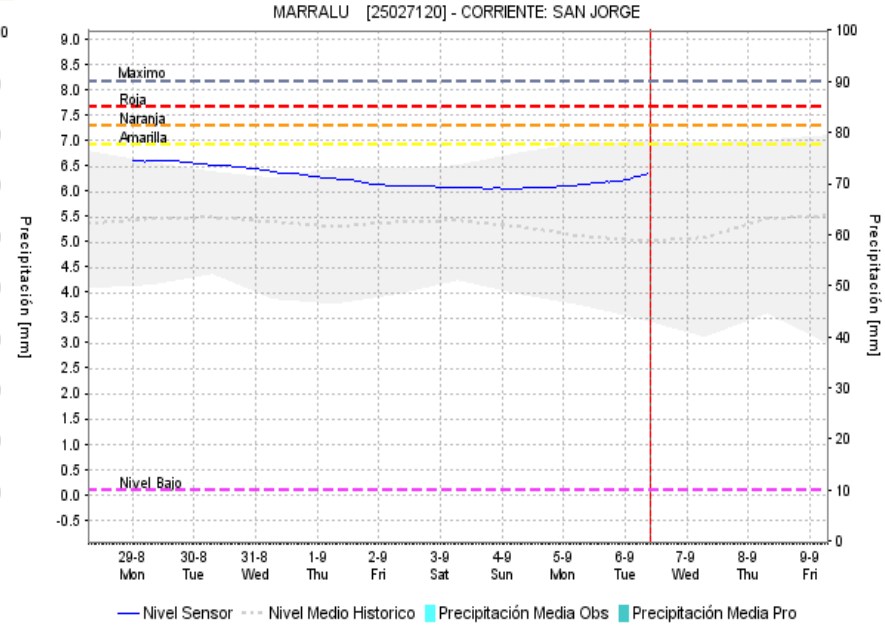
2.2.2 SUBZONA HIDROGRÁFICA DEL RÍO SAN JORGE CUENCA BAJA

Subzona hidrográfica	Alerta	Descripción
Cuenca baja del río San Jorge		Tránsito de creciente en el río San Jorge en el tramo La Apartada-Ayapel. Persistencia de inundaciones debido a: <i>i</i>) ingreso del Cauca por el sector Caregato, drenando hacia los caños Gil, Rabón, San Matías y Vioria en los municipios de San Jacinto del Cauca (Bolívar), Ayapel (Córdoba), Guaranda y San Benito Abad (Sucre), <i>ii</i>) muy altos niveles en el río San Jorge (norte de Ayapel-Magangué), así como en los caños Mojana y Pancegüita (Majagual y Sucre) y <i>iii</i>) efecto de remanso del Brazo de Loba en la desembocadura del río Cauca, generando incremento del río y del sistema cenagoso.
		Nota (11/08/2022): en el municipio de Sucre, altos niveles en la ciénaga del Totumo; especial atención en las poblaciones asentadas en los caños Mojana y Pancegüita.

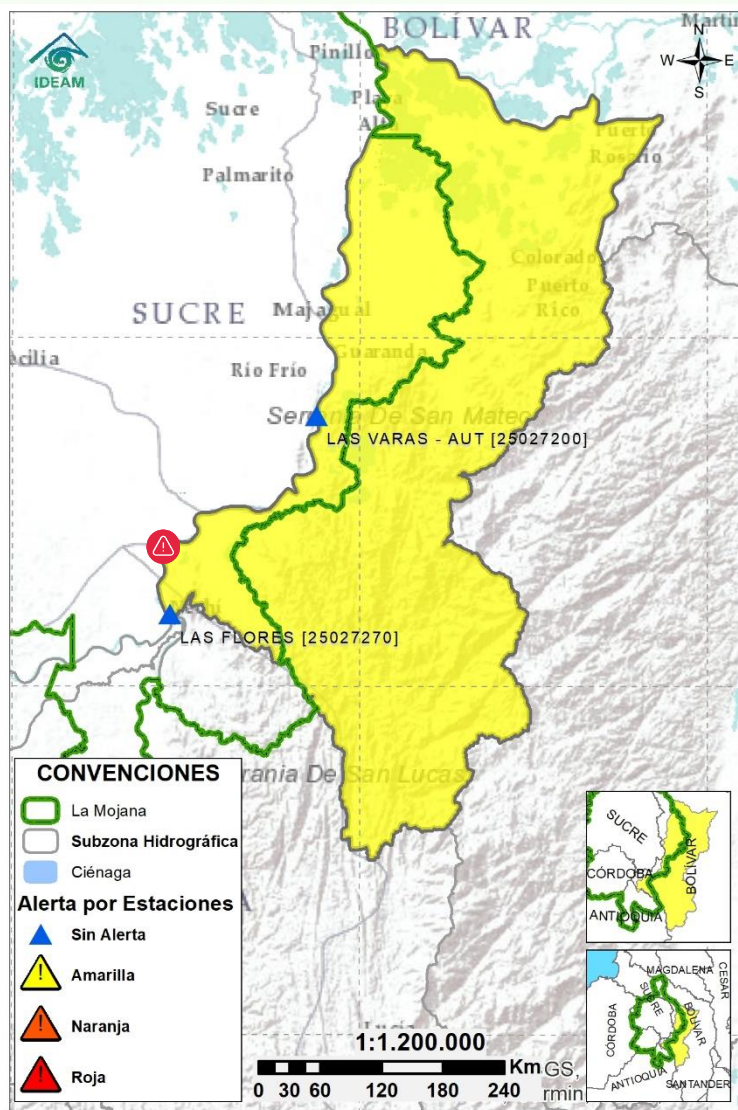
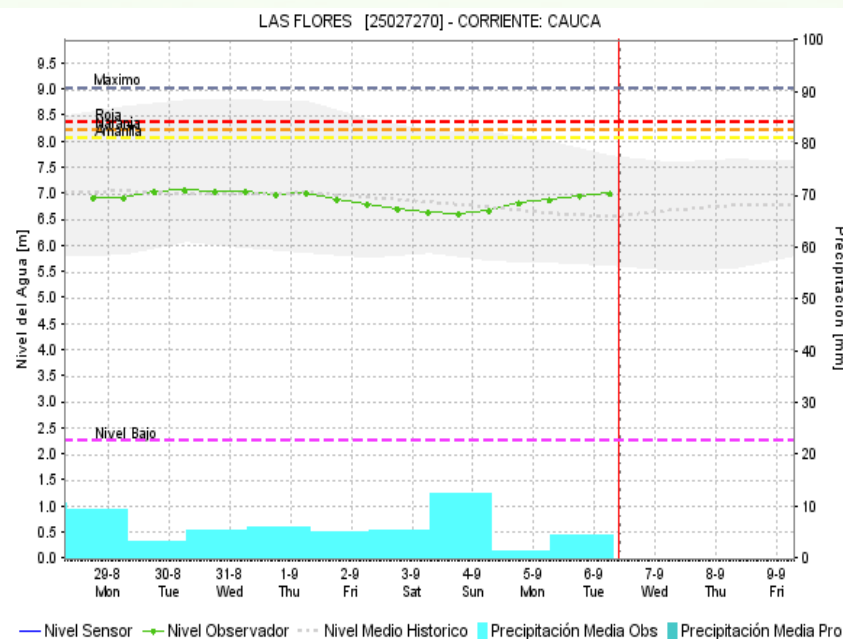
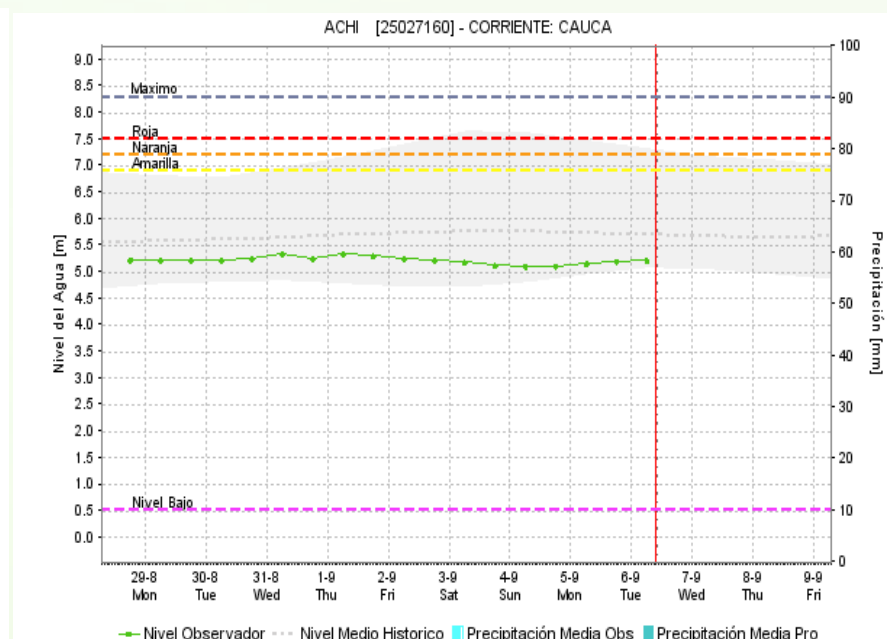
2.2.3 DIRECTOS AL BAJO CAUCA - CIÉNAGA LA RAYA ENTRE EL RÍO NECHÍ Y EL BRAZO DE LOBA

Ascenso ligero del Bajo Cauca, tramo Nechí-Pinillos. Alerta roja puntual en el sector Caregato (San Jacinto del Cauca), por persistencia de ingreso del río Cauca hacia el Bajo San Jorge.

Alerta puntual en el sector Caregato (San Jacinto del Cauca), por persistencia del ingreso del río Cauca hacia el Bajo San Jorge. Nota (27/08/2021): rompimiento del dique marginal del río Cauca en el sector Cara de Gato, generando ingreso de agua hacia el Bajo San Jorge. Emergencia activa hasta la fecha.

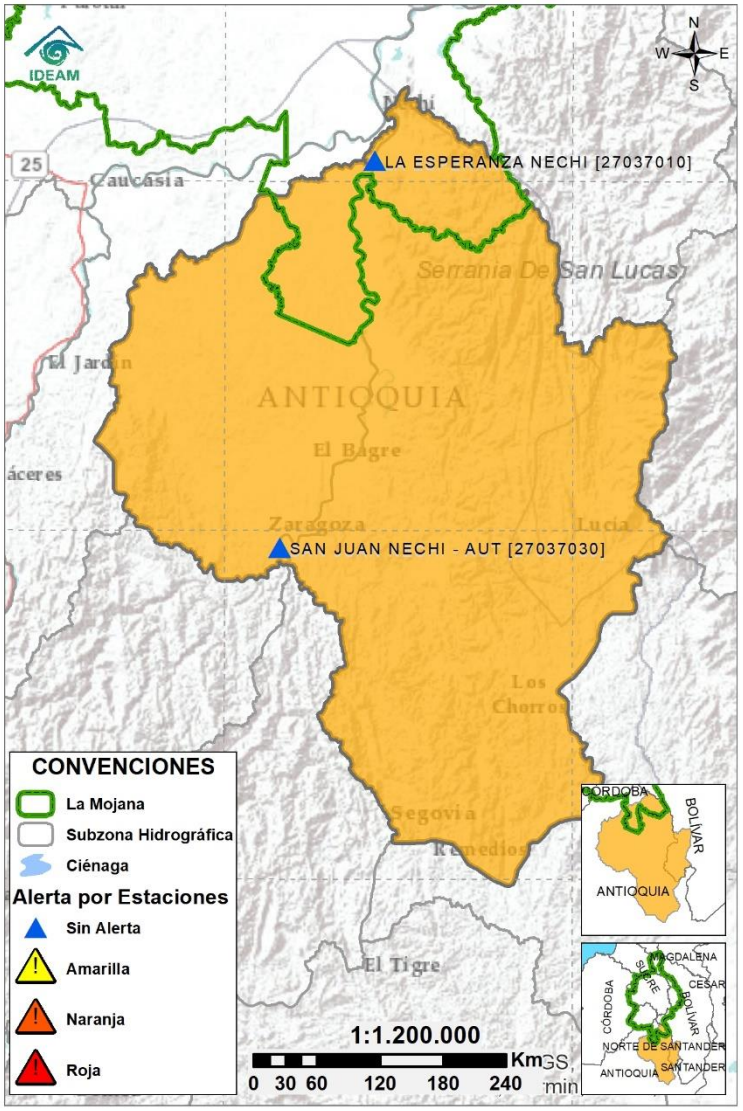
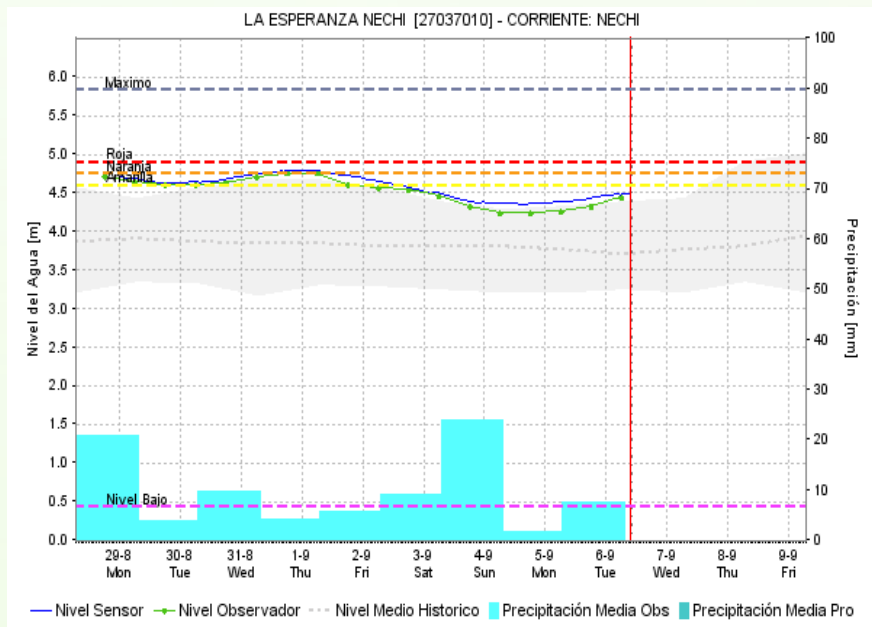
2.2.4 SUBZONA HIDROGRÁFICA DEL RÍO NECHÍ CUENCA BAJA

Subzona hidrográfica	Alerta	Descripción
Cuenca baja del río Nechí		Ascenso del río Nechí, a la altura de la cabecera municipal de Nechí; sin embargo, se tiene probabilidad de incrementos en sus aportantes a partir de la noche, con especial atención a los municipios de Segovia, Zaragoza y El Bagre.

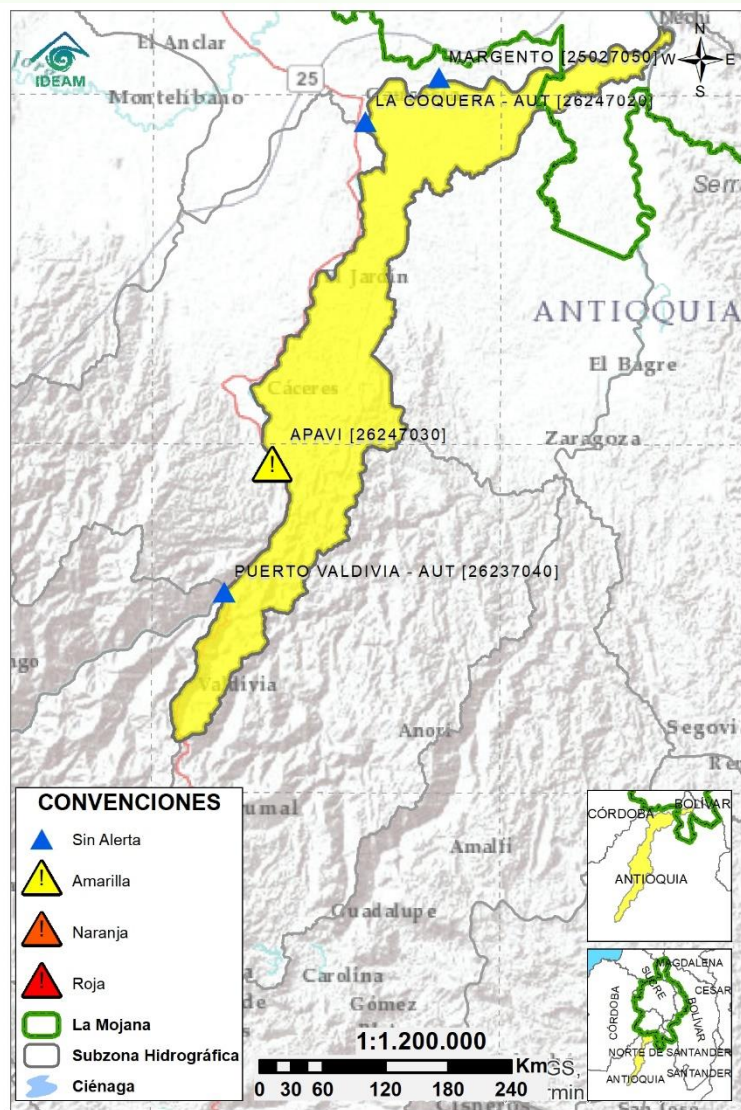
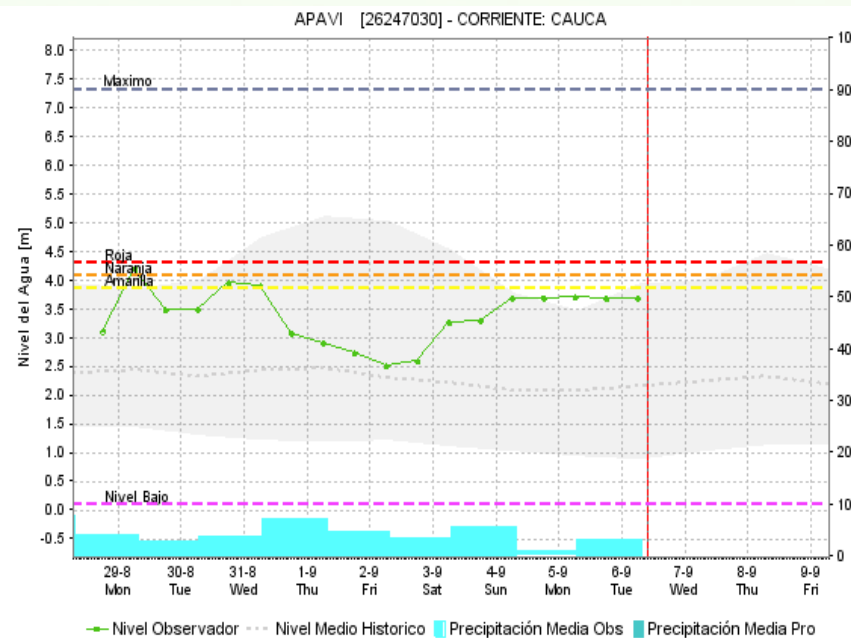
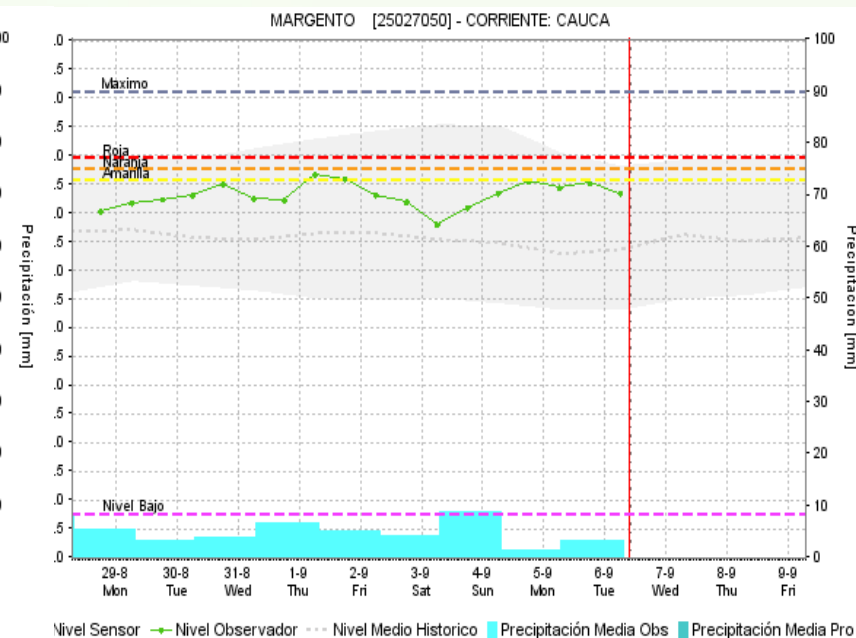
2.2.5 DIRECTOS AL CAUCA ENTRE PTO. VALDIVIA Y RÍO NECHÍ

Subzona hidrográfica	Alerta	Descripción
Directos al Cauca entre Pto. Valdivia y río Nechí	▲ Amarilla	Estabilización del río Cauca desde Valdivia hasta Nechí, se prevé tránsito de creciente del río Tarazá en el tramo Cáceres-Nechí.

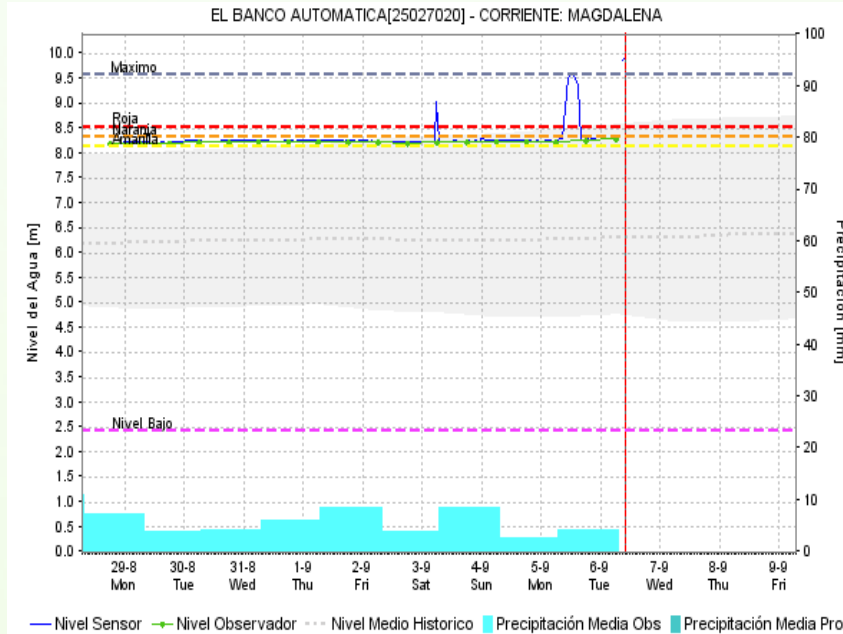
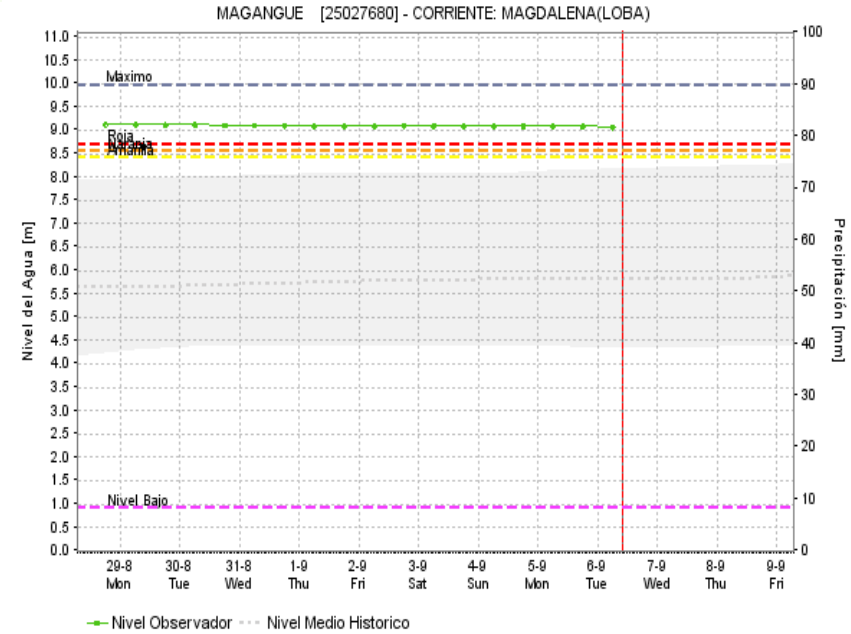
2.2.6 DIRECTOS AL BAJO MAGDALENA ENTRE EL BANCO Y EL PLATO

Subzona hidrográfica	Alerta	Descripción
Directos Bajo Magdalena entre el Banco y el Plato		Persistencia de muy altos niveles en descenso en el río Magdalena, en el Brazo de Loba (municipios de Magangué y Cicuco) y en el Brazo de Mompós (Mompós, San Zenón, Talaiga Nuevo, Santa Ana y Santa Bárbara de Pinto). Especial atención en los municipios de Hatillo de Loba, El Banco, Pinillos, Magangué, Santa Ana y Plato. Inundaciones en amplias zonas del municipio de Magangué.
		Nota (13/07/2022): Inundación en el municipio San Martín de Loba-corregimiento de Chimi, Plan Bonito, Papayal, Playitas, vereda San Pablo.
