# BOLETÍN HIDROMETEOROLÓGICO DE LA MOJANA

San Marcos, Sucre 21 de septiembre de 2022  
Hora de la actualización: 12:00 HLC

BOLETÍN No: 674

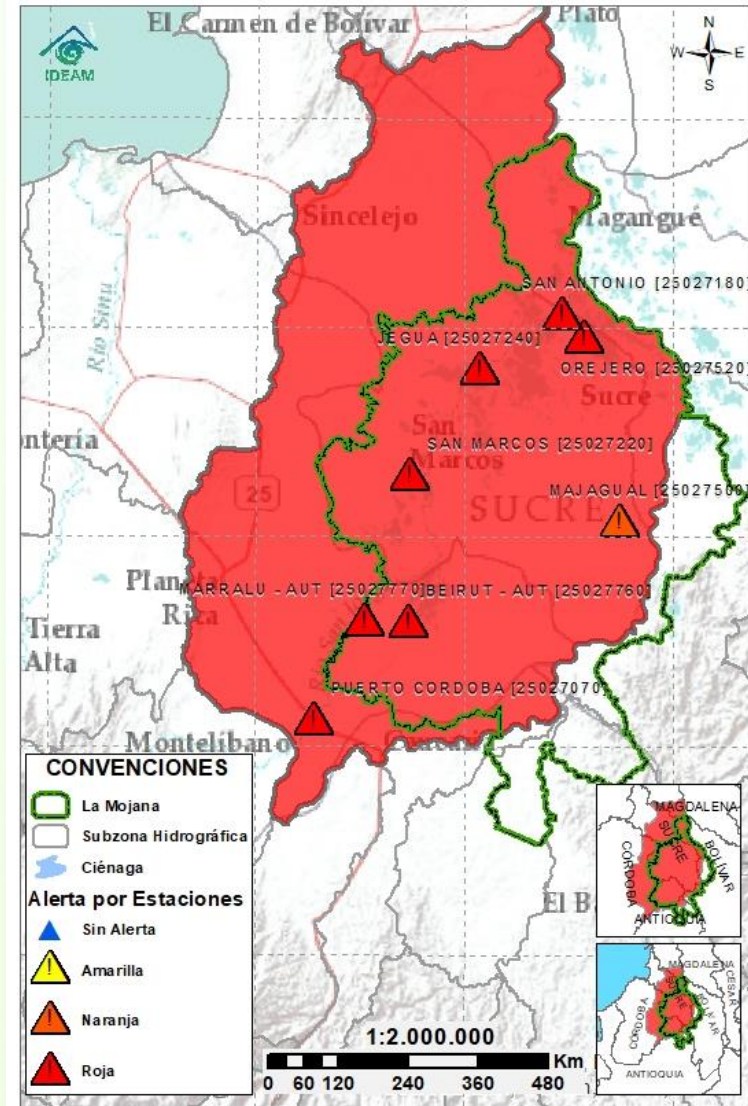
## 2.2.2 SUBZONA HIDROGRÁFICA DEL RÍO SAN JORGE CUENCA BAJA

Subzona hidrográfica	Alerta	Descripción
Cuenca baja del río San Jorge

<p>Persistencia de inundaciones debido a: <i>i</i>) ingreso del Cauca por el sector Caregato, drenando hacia los caños Gil, Rabón, San Matías y Vioria en los municipios de San Jacinto del Cauca (Bolívar), Ayapel (Córdoba), Guaranda y San Benito Abad (Sucre), <i>ii</i>) muy altos niveles en el río San Jorge (norte de Ayapel-Magangué), así como en los caños Mojana y Pancegüita (Majagual y Sucre) y <i>iii</i>) efecto de remanso del Brazo de Loba en la desembocadura del río Cauca, generando incremento del río y del sistema cenagoso.</p> <p><b>Nota (11/08/2022):</b> en el municipio de Sucre, altos niveles en la ciénaga del Totumo; especial atención en las poblaciones asentadas en los caños Mojana y Pancegüita.</p>

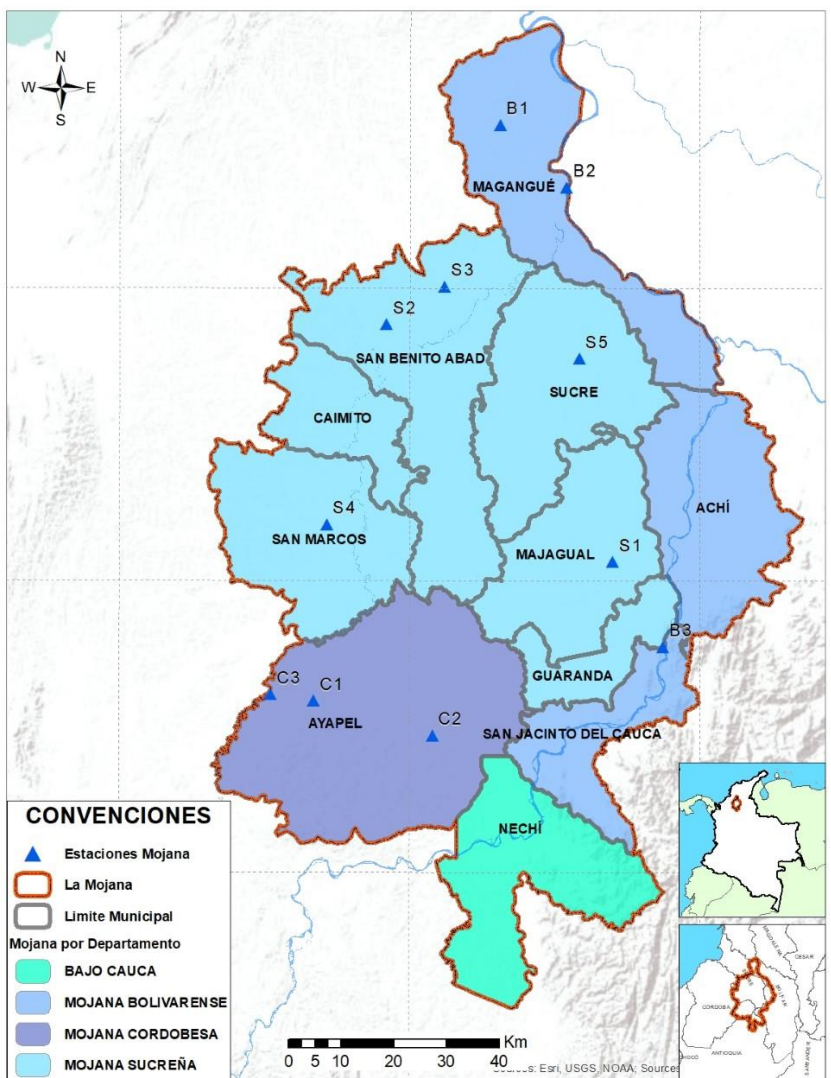
Subregionalización de La Mojana con fines de monitoreo y pronóstico
