# BOLETÍN HIDROMETEOROLÓGICO DE LA MOJANA

San Marcos, Sucre 27 de septiembre de 2022  
Hora de la actualización: 12:00 HLC

BOLETÍN No: 678

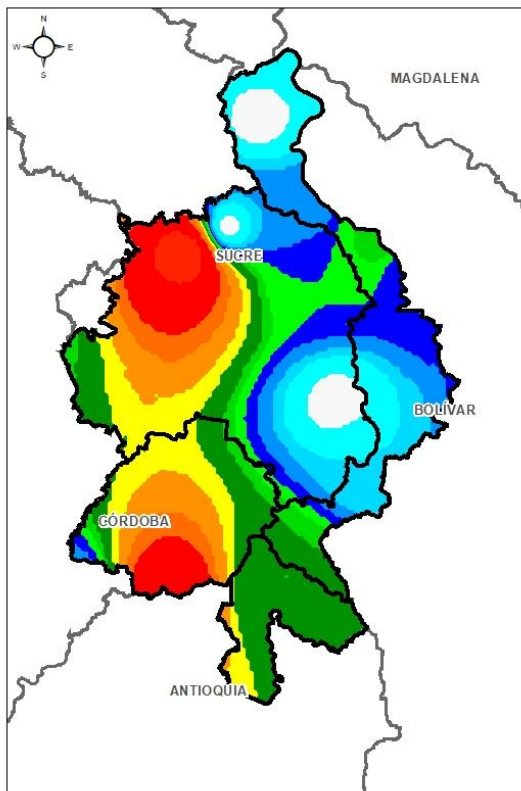
Precipitación acumulada  
26/09/2022 (07:00) – 27/09/2022 (07:00).  
Fuente: IDEAM

**Precipitación:** se dieron lluvias en toda la región mojanera.

**Temperatura:** se registró una temperatura máxima de 34,5°C el día 26 de septiembre a las 15:00 horas en el municipio de San Benito Abad, y una mínima de 23°C en la madrugada del 27 de septiembre en el municipio de San Marcos.

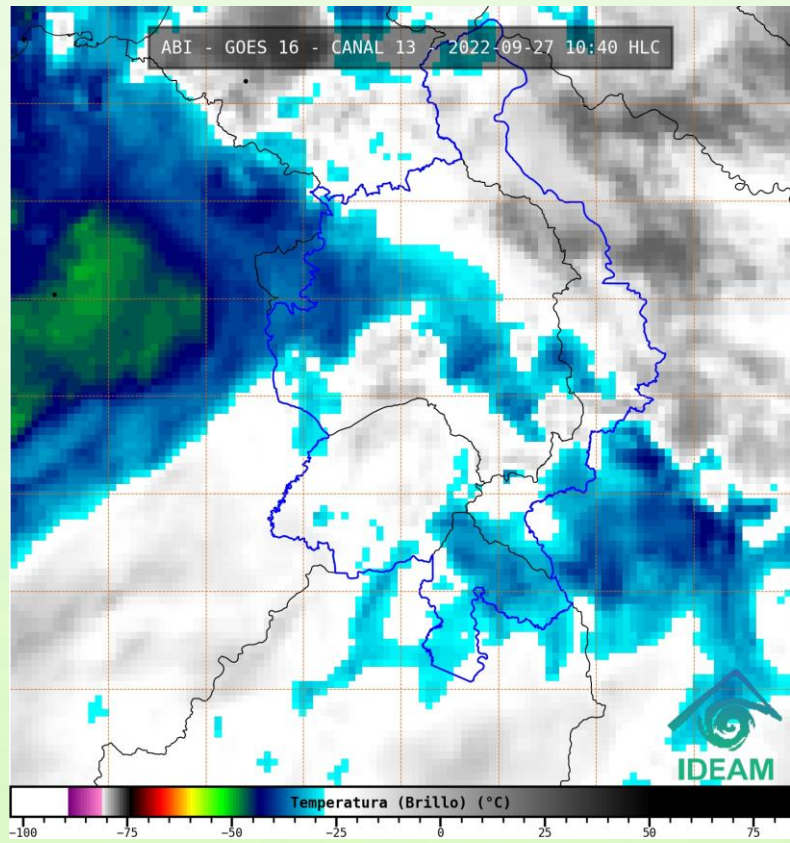
Imagen de satélite IR 10:40 HLC  
Fuente: IDEAM

En las ultimas horas se ha observado cielo entre nublado a parcialmente nublado.

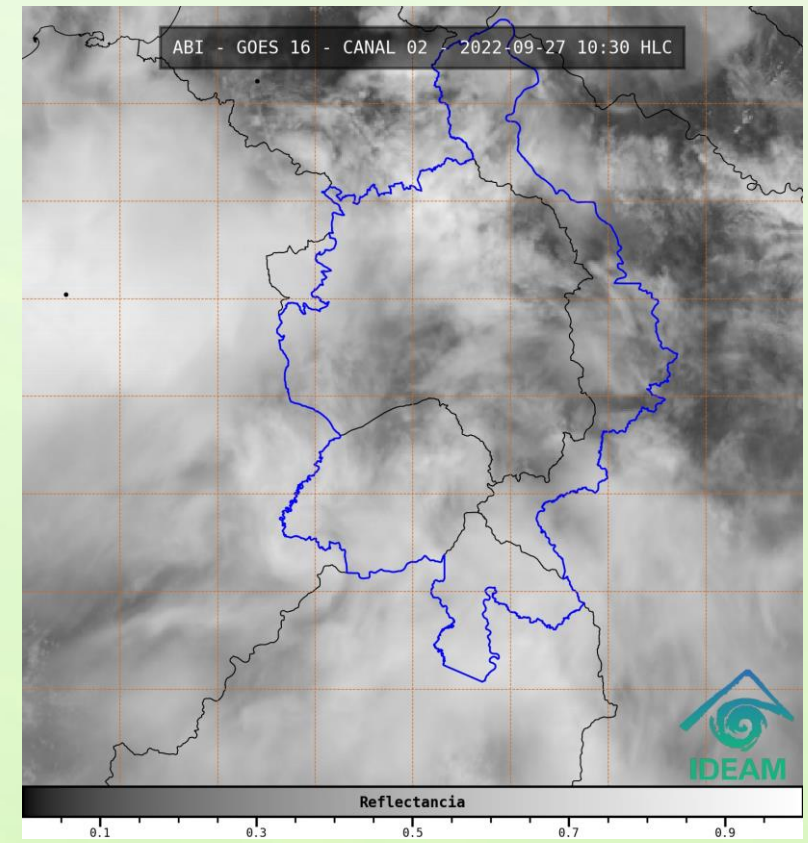
Imagen de satélite visible 10:30 HLC  
Fuente: IDEAM

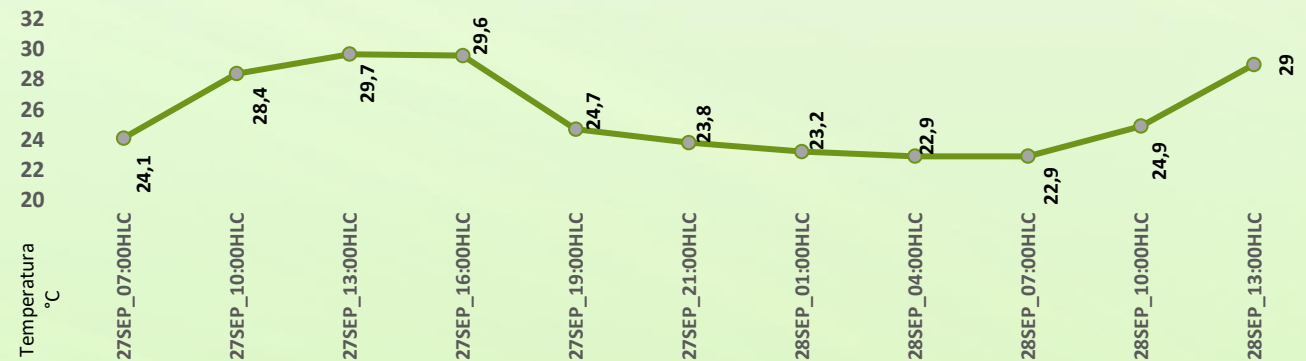
Pronóstico de temperaturas medias para los próximos 02 días

**Temperatura:** las temperaturas máximas oscilarán entre los 31°C y 32°C y las mínimas entre los 23°C y 25°C. Las sensaciones térmicas máximas estimadas oscilarán entre los 32°C y 34°C.

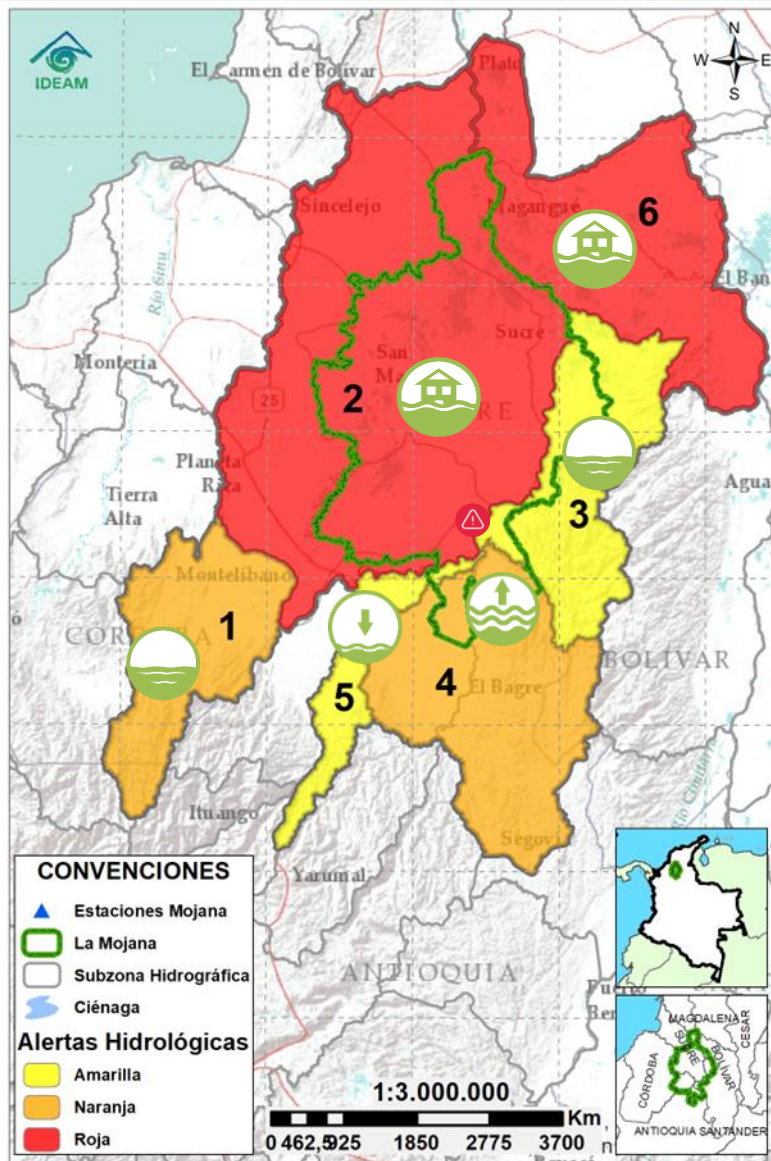
Condiciones hidrológicas antecedentes para el 26/09/2022

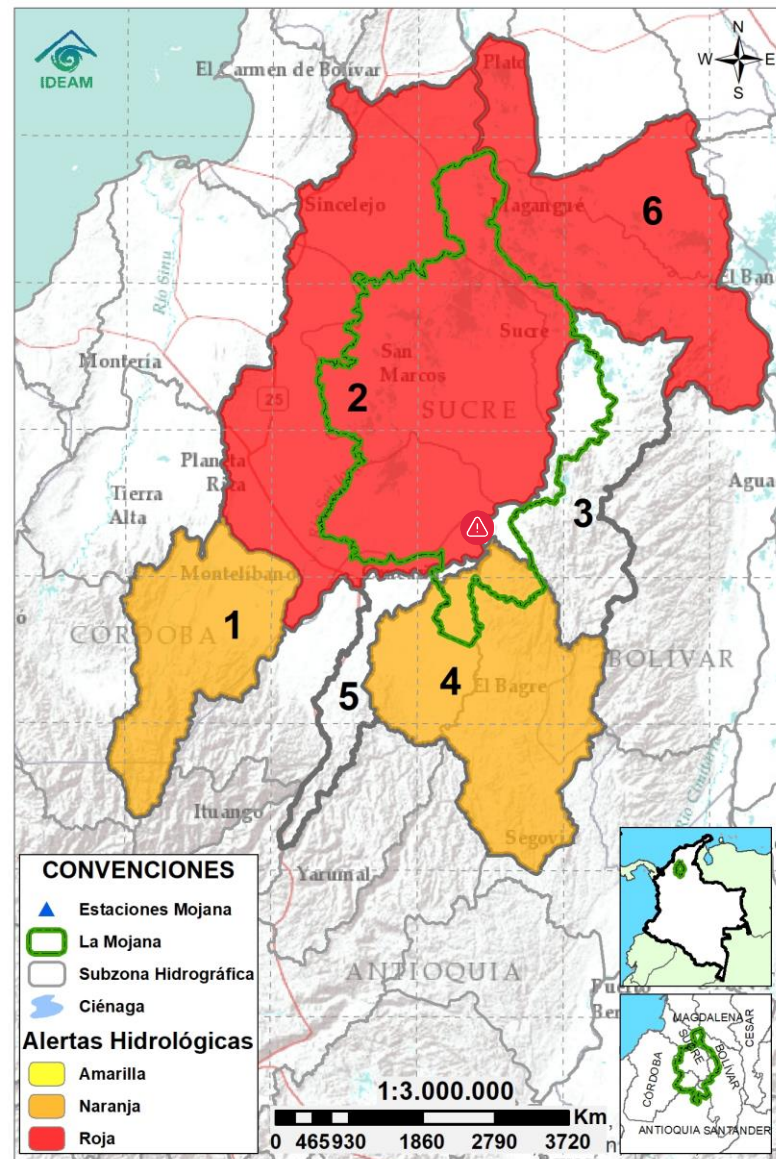
**Descripción condiciones hidrológicas:** se mantiene en alerta roja las cuencas bajas del río San Jorge, y del río Magdalena, incluidos los brazos de Loba y de Mompós, se destaca la persistencia de inundaciones y el predominio de niveles altos en condición estable. Por su parte, el Alto San Jorge y el Bajo Nechí continúan en alerta naranja ante la probabilidad de incrementos a lo largo del día, con especial atención a sus tributarios. Finalmente, el río Cauca entre Valdivia y Pinillos se tiene en condiciones normales con ligeras variaciones de nivel.

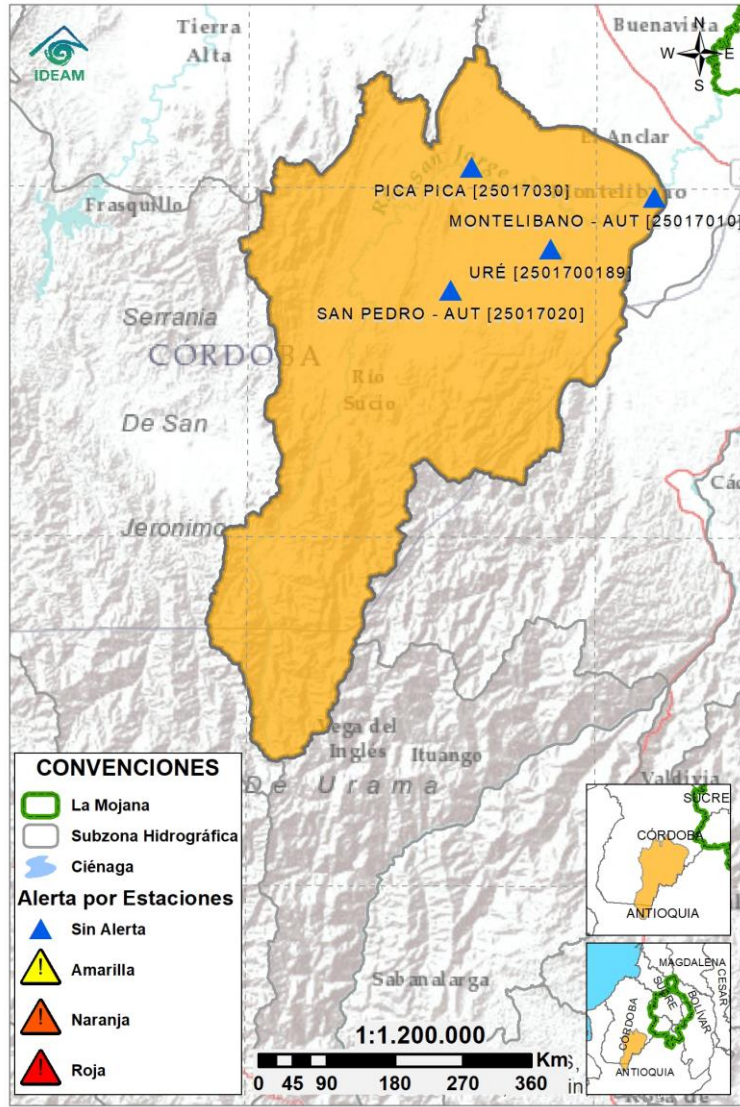
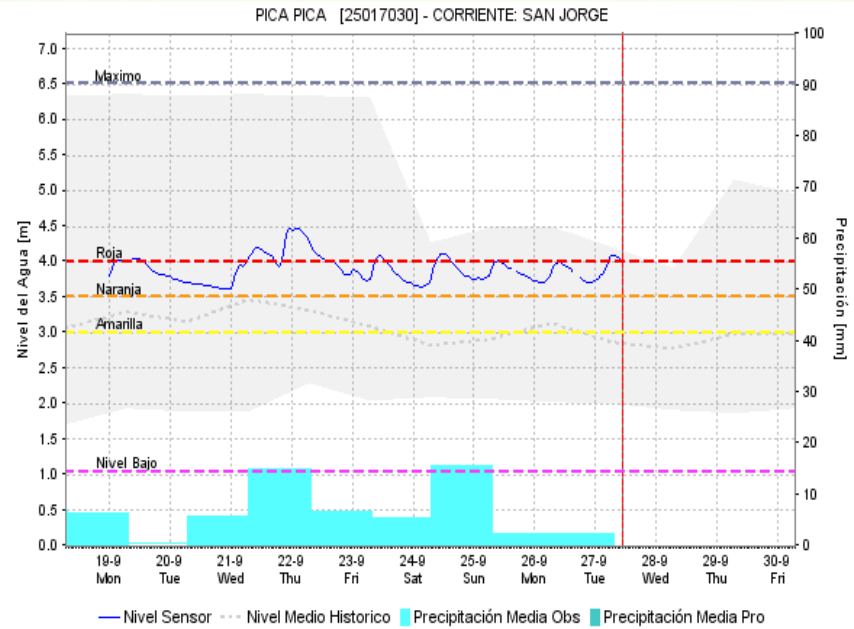
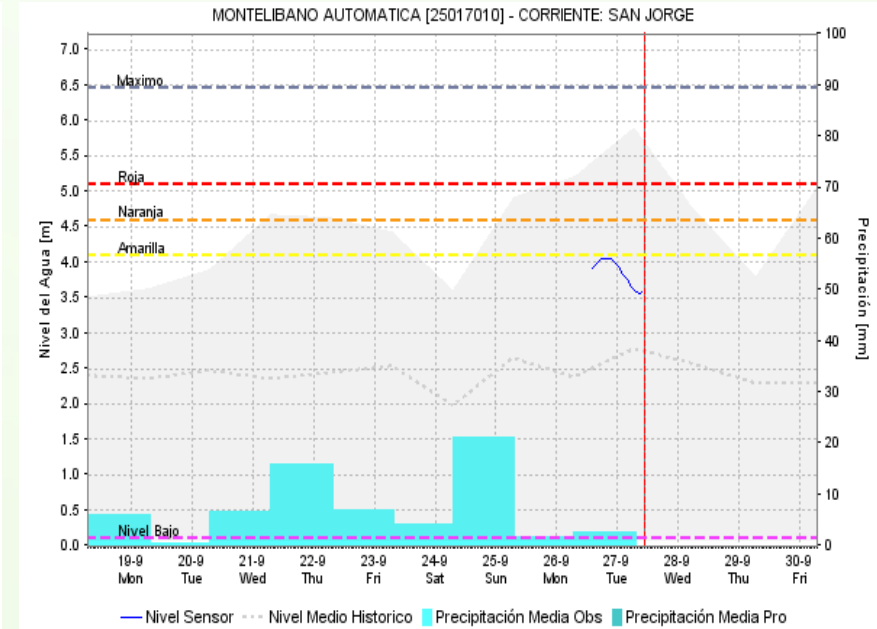
## 2.2.1 SUBZONA HIDROGRÁFICA DEL RÍO SAN JORGE CUENCA ALTA

Probabilidad de incrementos en el río San Jorge con especial atención a sus aportantes; los ríos Uré y San Pedro.

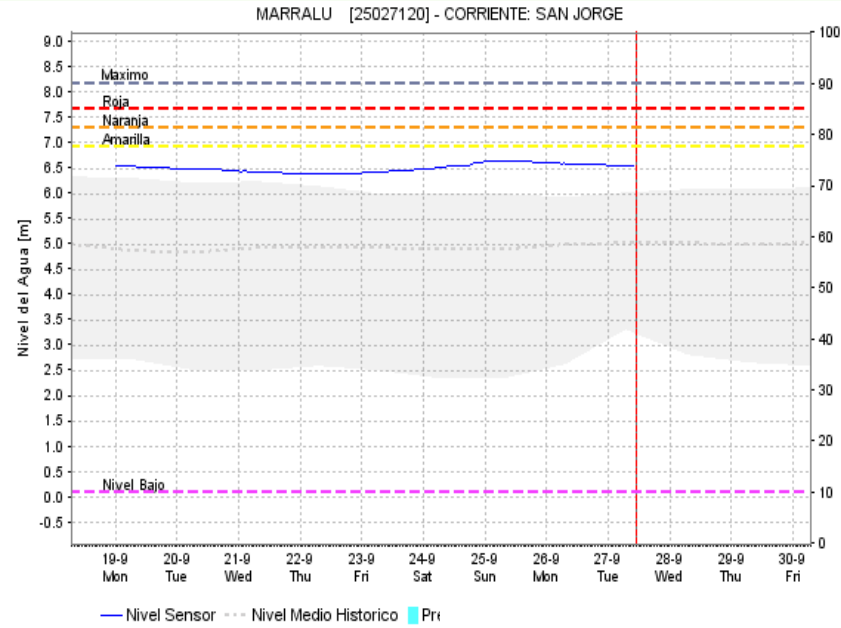
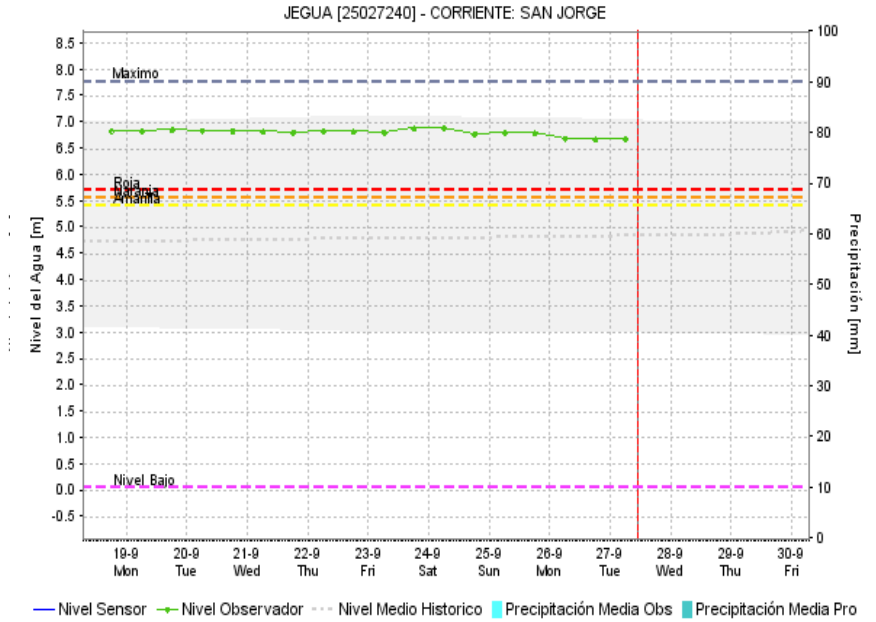
## 2.2.2 SUBZONA HIDROGRÁFICA DEL RÍO SAN JORGE CUENCA BAJA

Persistencia de inundaciones debido a: <i>i</i> ) ingreso del Cauca por el sector Caregato, drenando hacia los caños Gil, Rabón, San Matías y Vioria en los municipios de San Jacinto del Cauca (Bolívar), Ayapel (Córdoba), Guaranda y San Benito Abad (Sucre), <i>ii</i> ) muy altos niveles en el río San Jorge (norte de Ayapel-Magangué), así como en los caños Mojana y Pancegüita (Majagual y Sucre) y <i>iii</i> ) efecto de remanso del Brazo de Loba en la desembocadura del río Cauca, generando incremento del río y del sistema cenagoso.

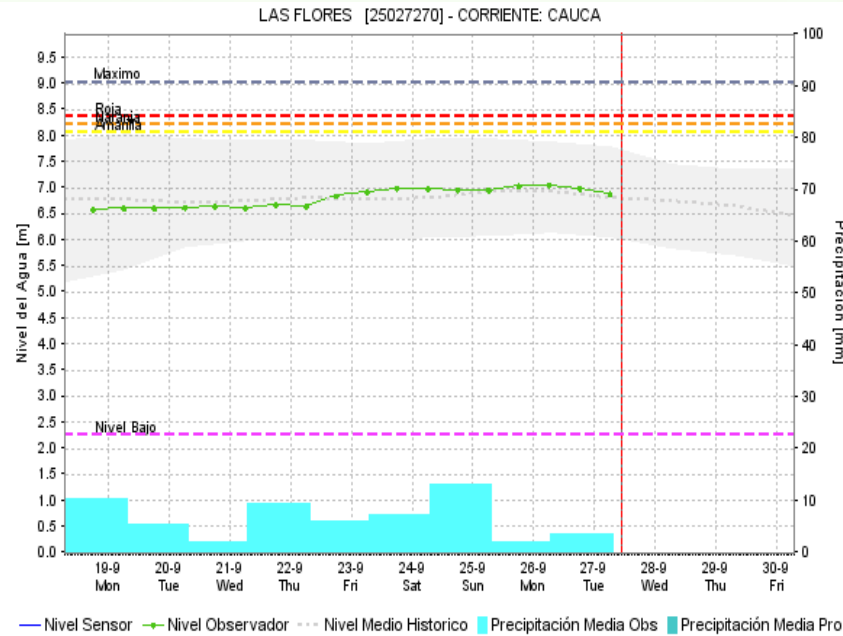
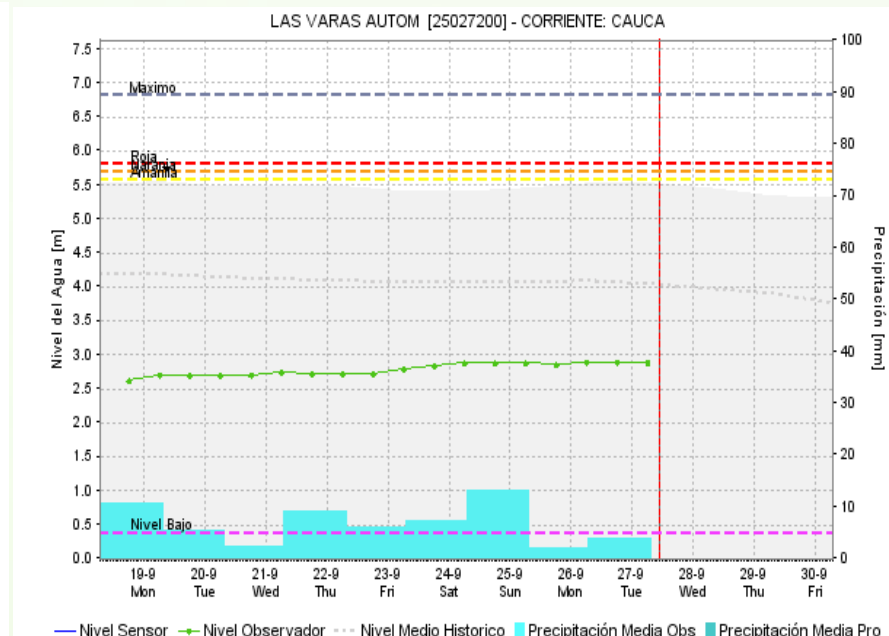
## 2.2.3 DIRECTOS AL BAJO CAUCA - CIÉNAGA LA RAYA ENTRE EL RÍO NECHÍ Y EL BRAZO DE LOBA

Subzona hidrográfica	Alerta	Descripción
Directos al bajo Cauca- Ciénaga La Raya entre el río Nechí y Brazo de Loba	Sin alerta	Predominio de niveles estables en el río Cauca en el tramo Nechí-Pinillos

Alerta puntual en el sector Caregato (San Jacinto del Cauca), por persistencia del ingreso del río Cauca hacia el Bajo San Jorge. <b>Nota (27/08/2021):</b> rompimiento del dique marginal del río Cauca en el sector Cara de Gato, generando ingreso de agua hacia el Bajo San Jorge. Emergencia activa hasta la fecha.

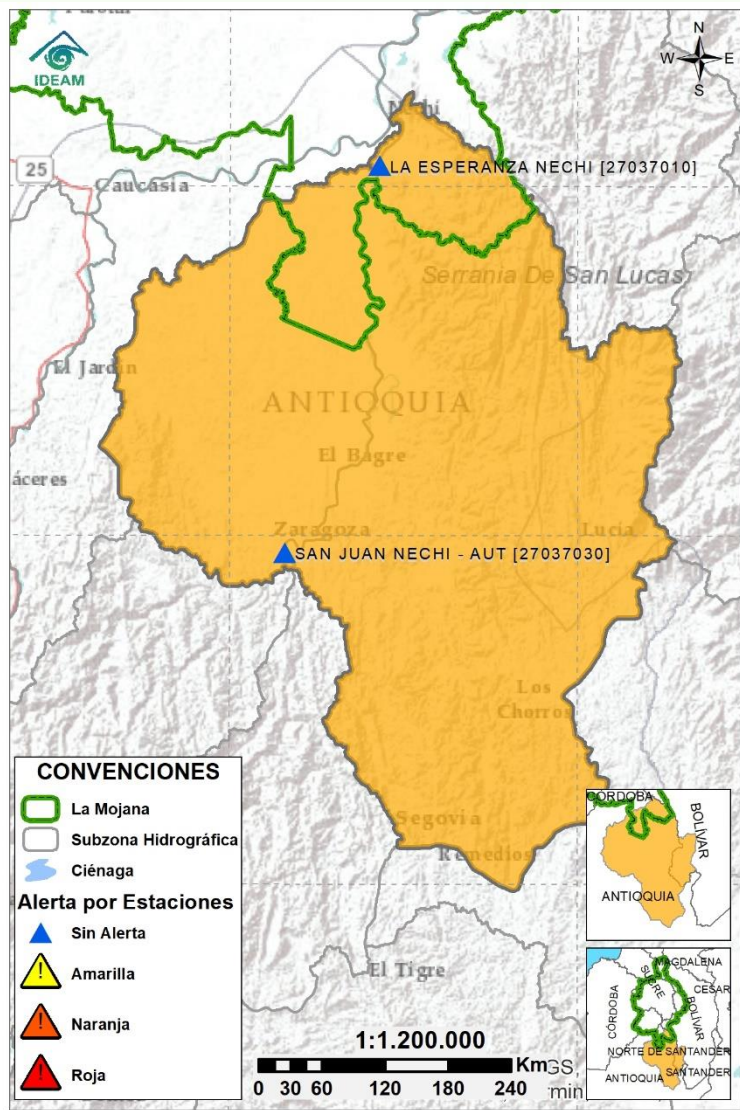
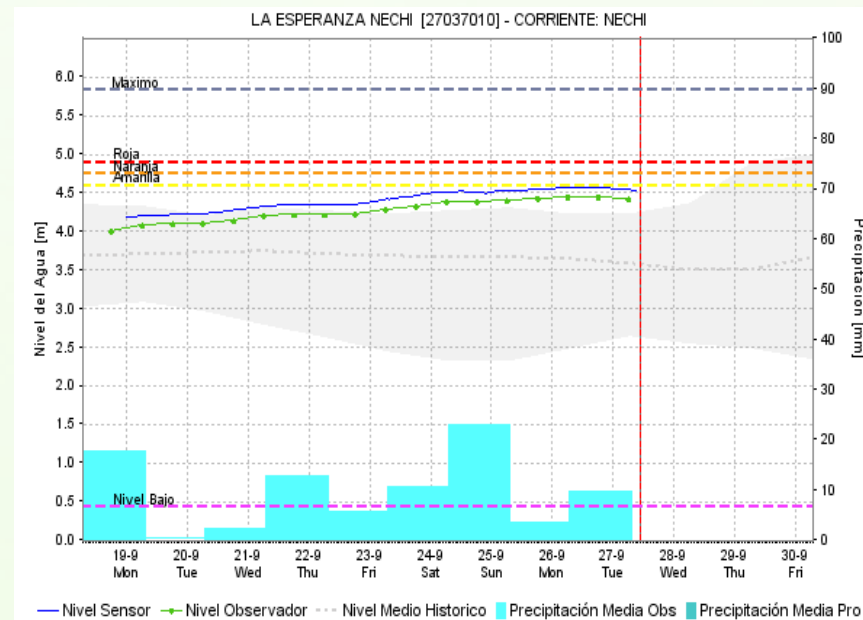
## 2.2.4 SUBZONA HIDROGRÁFICA DEL RÍO NECHÍ CUENCA BAJA

Probabilidad de incrementos en el Bajo Nechí, con especial atención a los aportantes en los municipios de Segovia, Zaragoza y El Bagre.

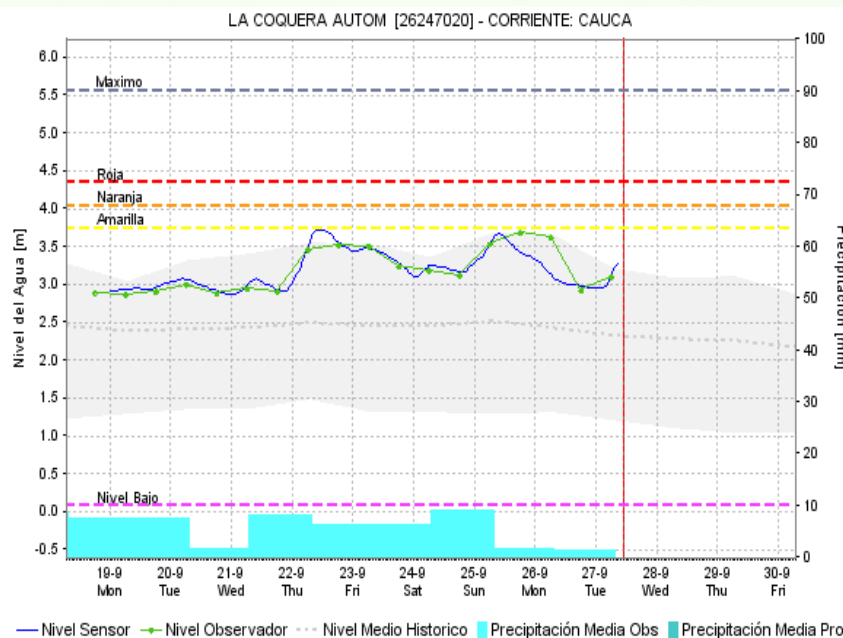
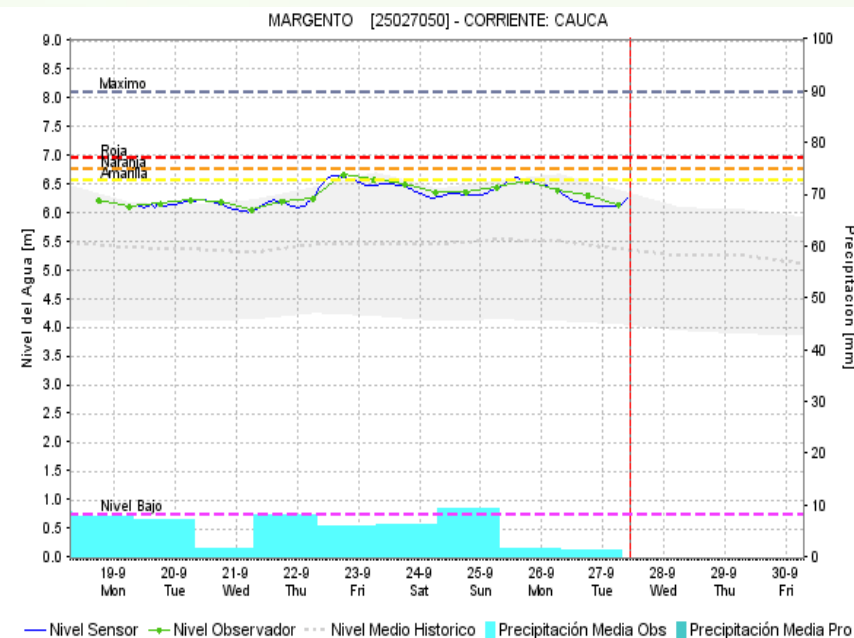
## 2.2.5 DIRECTOS AL CAUCA ENTRE PTO. VALDIVIA Y RÍO NECHÍ

Subzona hidrográfica	Alerta	Descripción
Directos al Cauca entre Pto. Valdivia y río Nechí	Sin alerta	Ligeras variaciones en el río Cauca en el tramo Valdivia-Caucasia, condición que persistirá a lo largo del día.

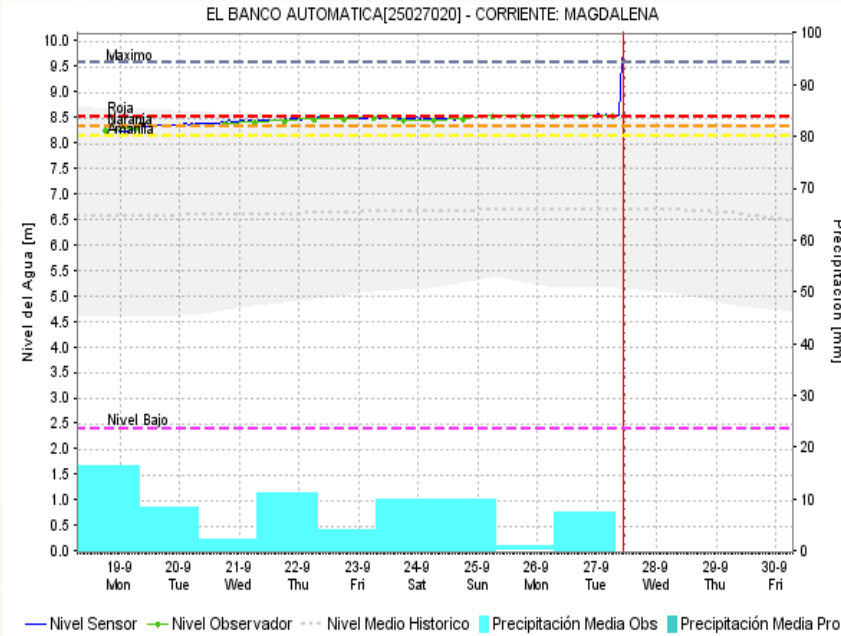
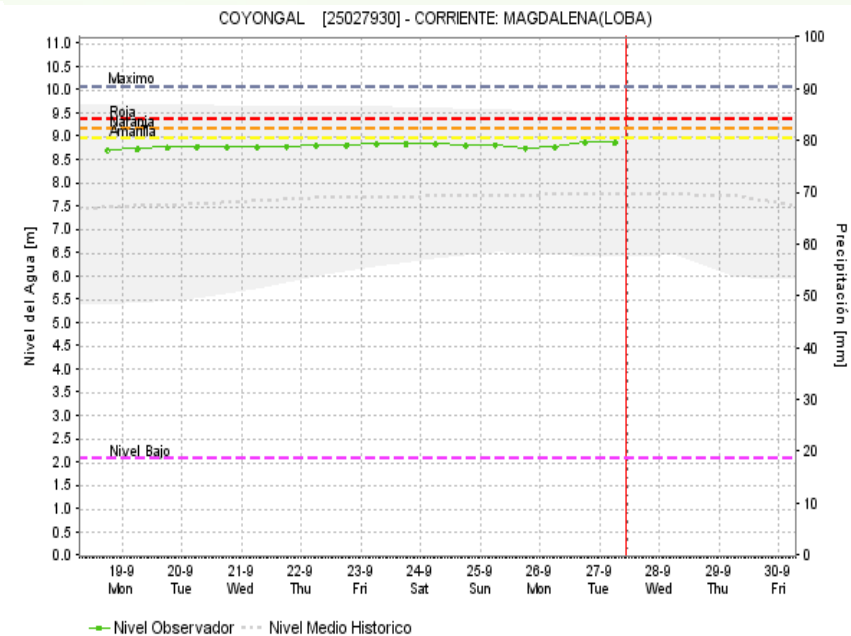
## 2.2.6 DIRECTOS AL BAJO MAGDALENA ENTRE EL BANCO Y EL PLATO

Estabilización del río Magdalena a la altura de El Banco, así como en el Brazo de Loba (municipios de Magangué y Cicuco) y en el Brazo de Mompós (Mompós, San Zenón, Talaiga Nuevo, Santa Ana y Santa Bárbara de Pinto). Inundaciones en amplias zonas.
