BOLETÍN HIDROMETEOROLÓGICO DE LA MOJANA

San Marcos, Sucre 28 de septiembre de 2022
Hora de la actualización: 12:00 HLC

BOLETÍN No: 679

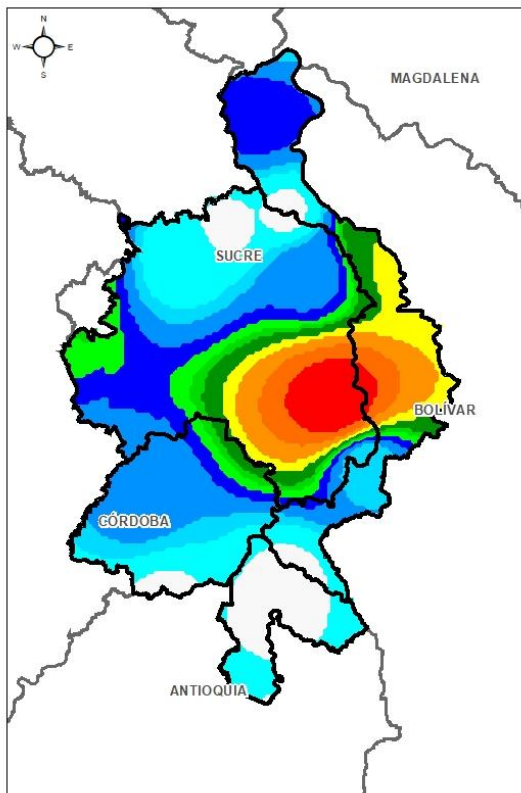
Precipitación acumulada
27/09/2022 (07:00) – 28/09/2022 (07:00).
Fuente: IDEAM

Precipitación: las lluvias se concentraron en las primeras horas de la mañana del día de ayer, del resto prevaleció la condición seca.

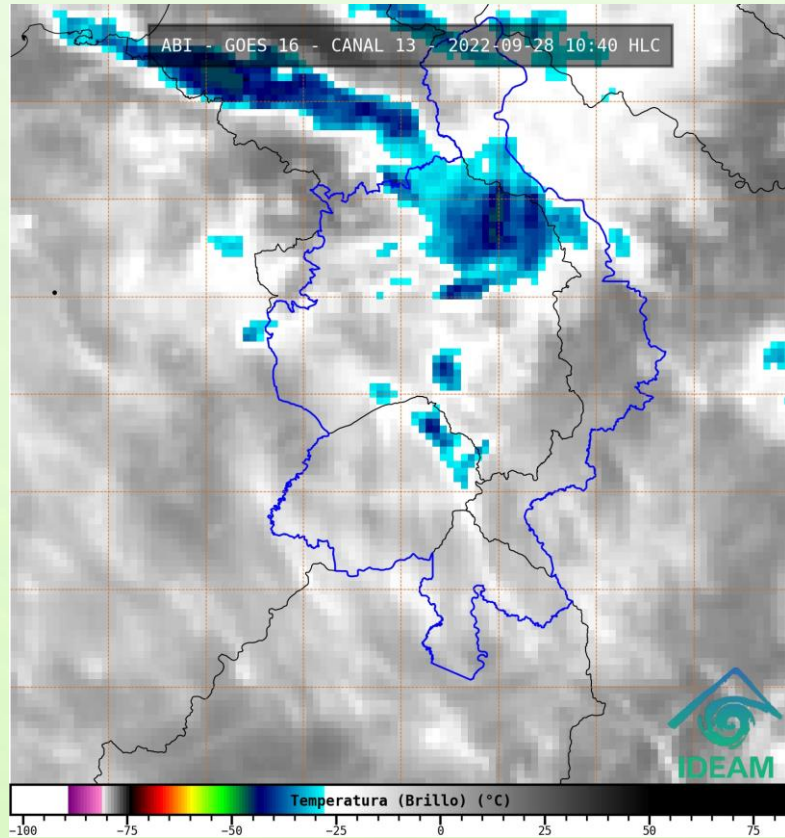
Imagen de satélite IR 10:40 HLC
Fuente: IDEAM

En las ultimas horas se ha observado cielo parcialmente nublado.

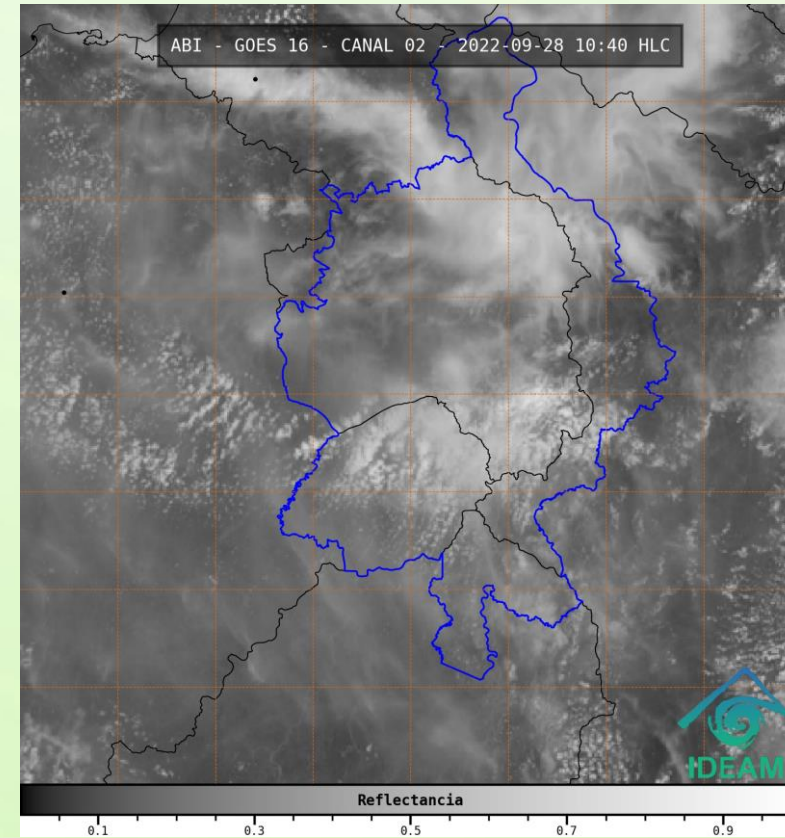
Imagen de satélite visible 10:40 HLC
Fuente: IDEAM

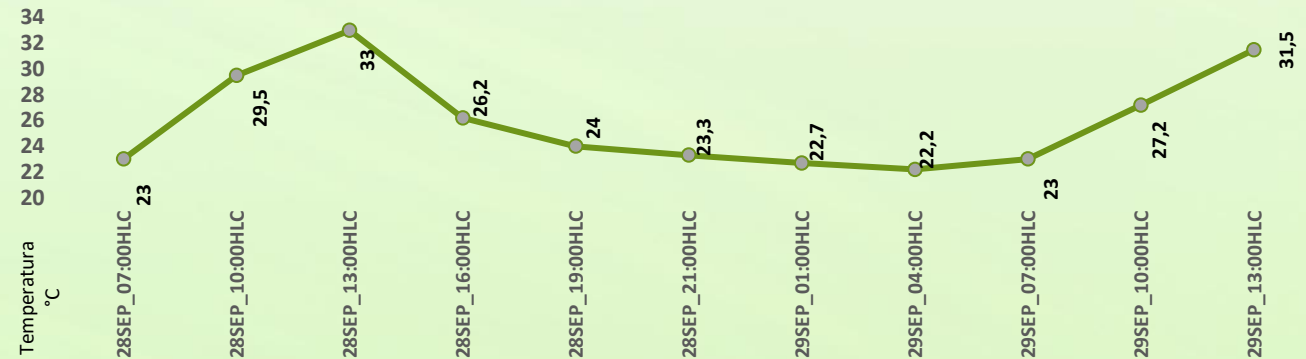
Pronóstico de temperaturas medias para los próximos 02 días

Temperatura: las temperaturas máximas oscilarán entre los 31°C y 33°C y las mínimas entre los 23°C y 25°C. Las sensaciones térmicas máximas estimadas oscilarán entre los 33°C y 35°C.

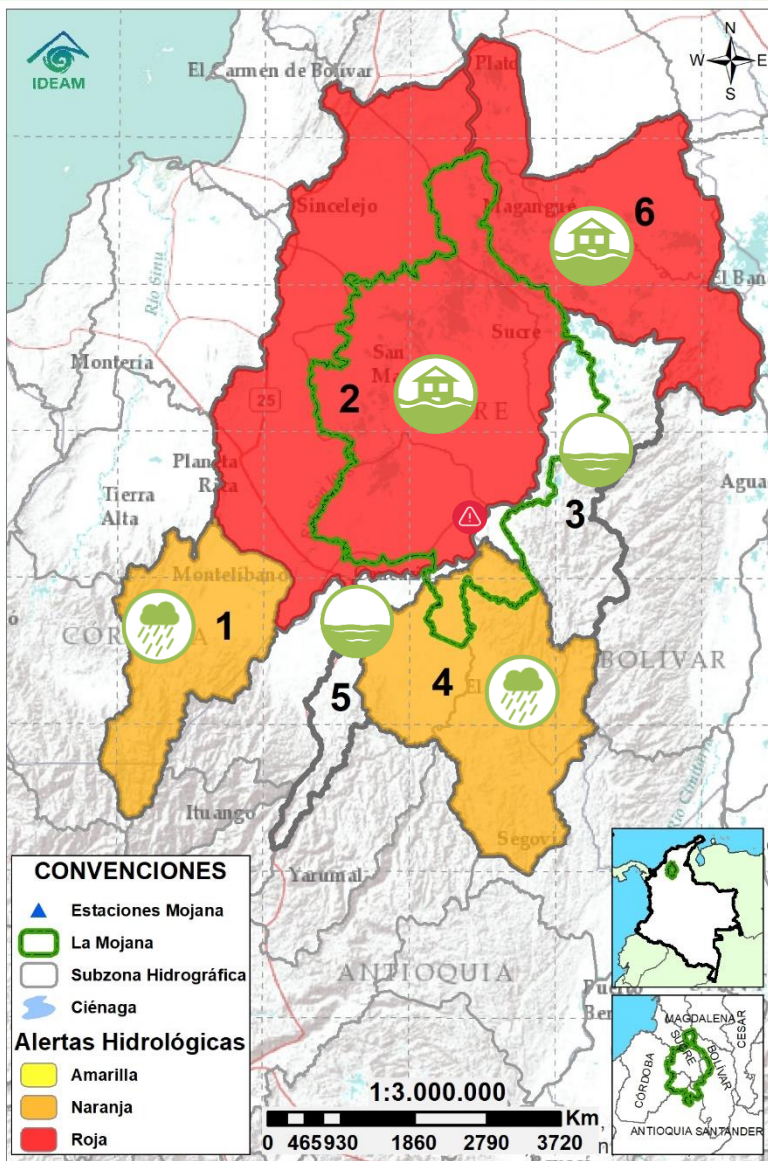
Condiciones hidrológicas antecedentes para el 27/09/2022

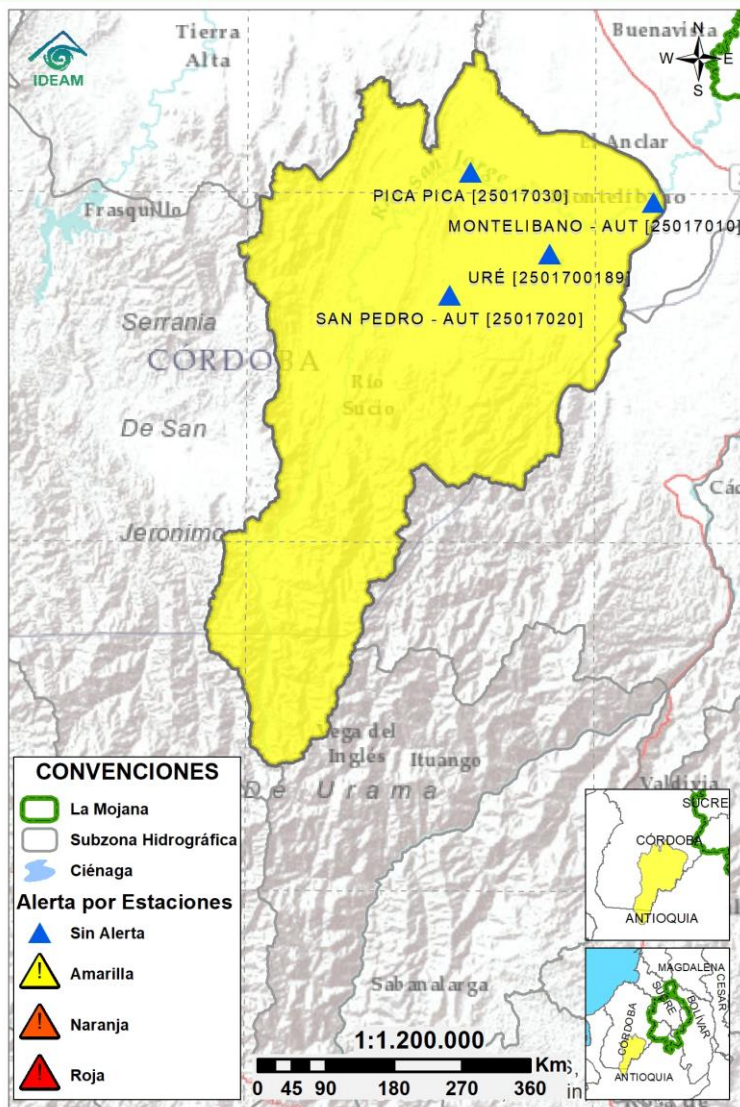
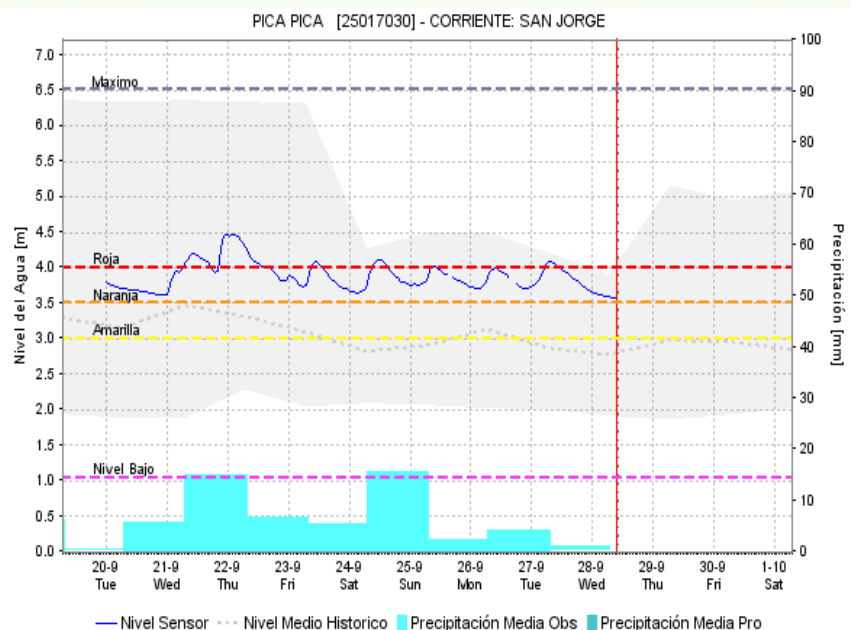
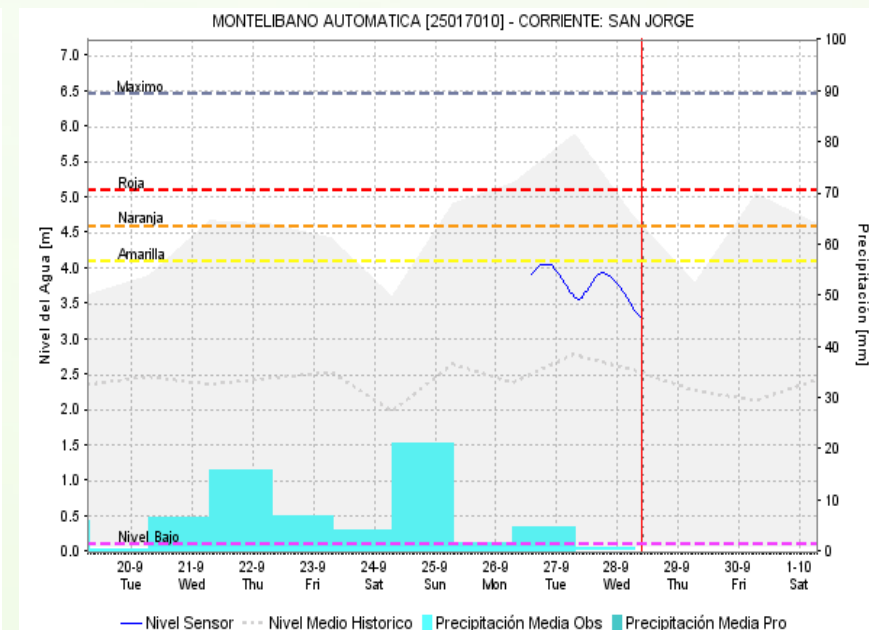
2.2.1 SUBZONA HIDROGRÁFICA DEL RÍO SAN JORGE CUENCA ALTA

Descenso de niveles en el río San Jorge pero con probabilidad de incrementos a partir de la tarde. Especial atención a sus aportantes; los ríos Uré y San Pedro.

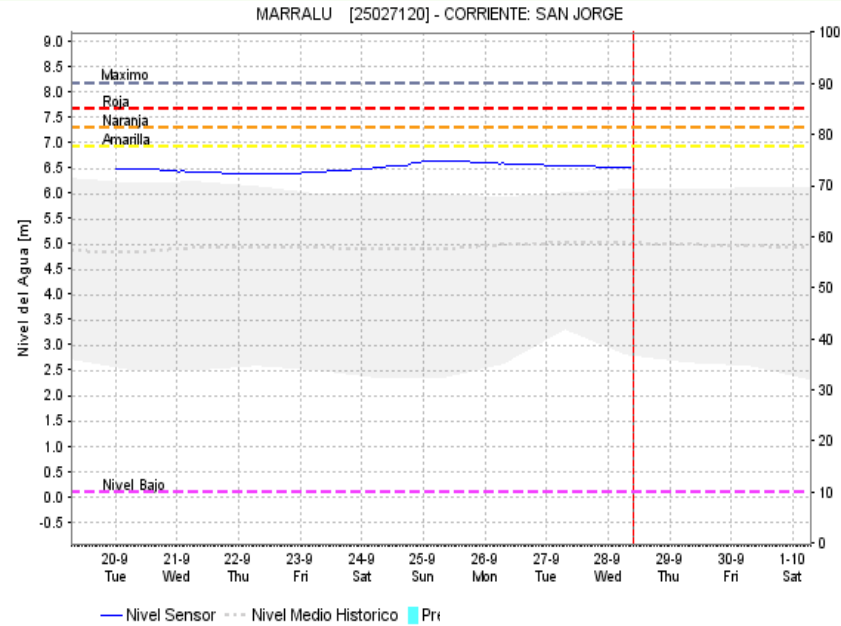
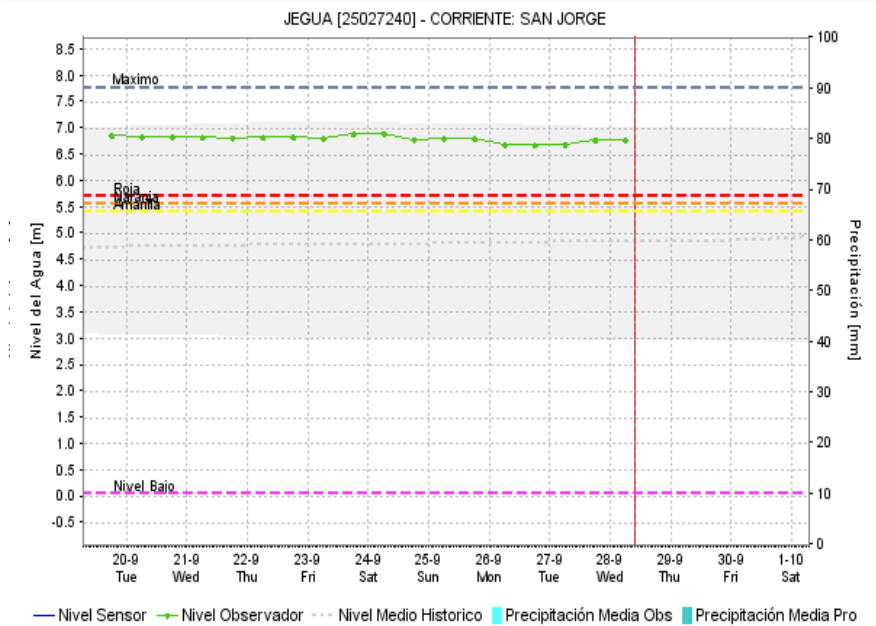
2.2.2 SUBZONA HIDROGRÁFICA DEL RÍO SAN JORGE CUENCA BAJA

Persistencia de inundaciones debido a: <i>i</i>) ingreso del Cauca por el sector Caregato, drenando hacia los caños Gil, Rabón, San Matías y Vioria en los municipios de San Jacinto del Cauca (Bolívar), Ayapel (Córdoba), Guaranda y San Benito Abad (Sucre), <i>ii</i>) muy altos niveles en el río San Jorge (norte de Ayapel-Magangué), así como en los caños Mojana y Pancegüita (Majagual y Sucre) y <i>iii</i>) efecto de remanso del Brazo de Loba en la desembocadura del río Cauca, generando incremento del río y del sistema cenagoso.

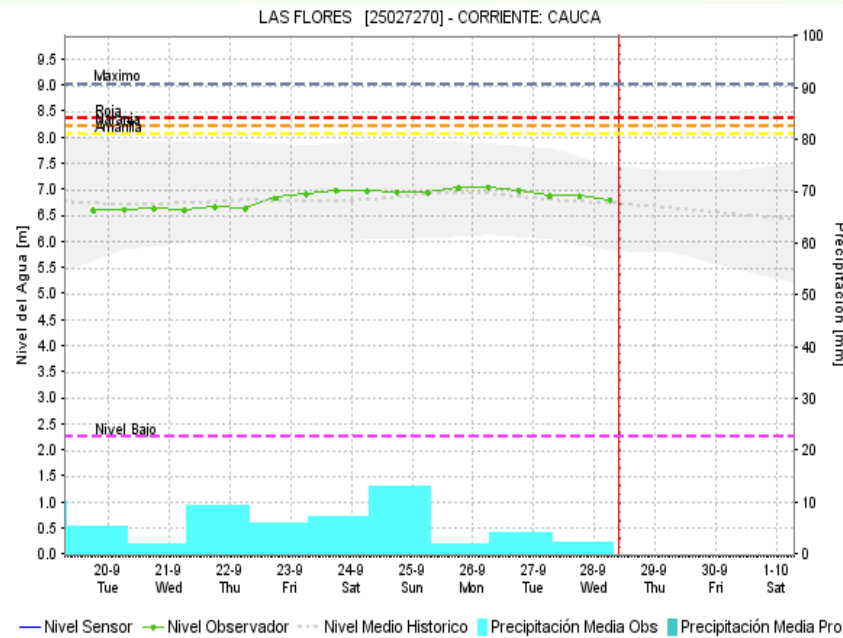
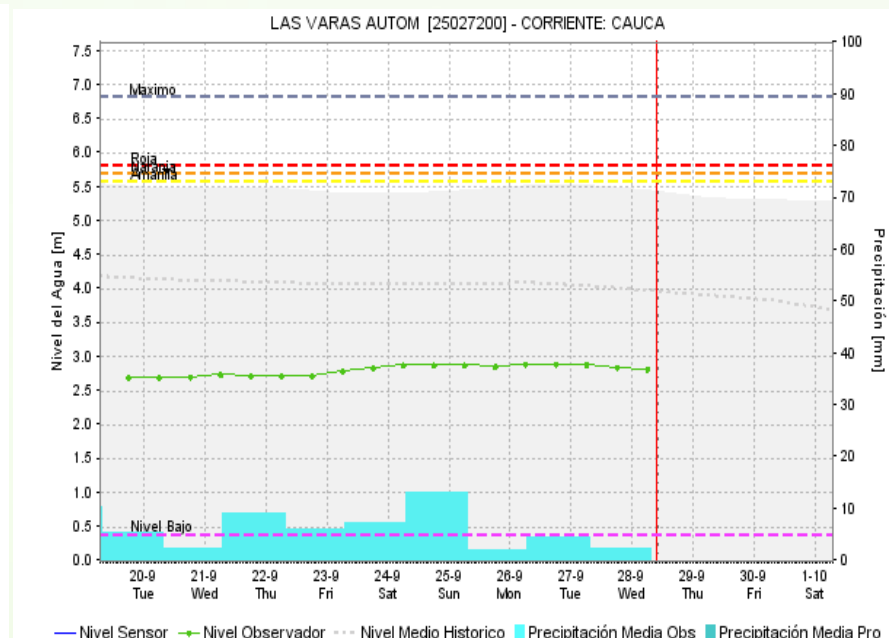
2.2.3 DIRECTOS AL BAJO CAUCA - CIÉNAGA LA RAYA ENTRE EL RÍO NECHÍ Y EL BRAZO DE LOBA

Subzona hidrográfica	Alerta	Descripción
Directos al bajo Cauca- Ciénaga La Raya entre el río Nechí y Brazo de Loba	Sin alerta	Predominio de niveles en descenso en el río Cauca en el tramo Nechí-Pinillos, condición que persistirá a lo largo del día.

Alerta puntual en el sector Caregato (San Jacinto del Cauca), por persistencia del ingreso del río Cauca hacia el Bajo San Jorge. Nota (27/08/2021): rompimiento del dique marginal del río Cauca en el sector Cara de Gato, generando ingreso de agua hacia el Bajo San Jorge. Emergencia activa hasta la fecha.

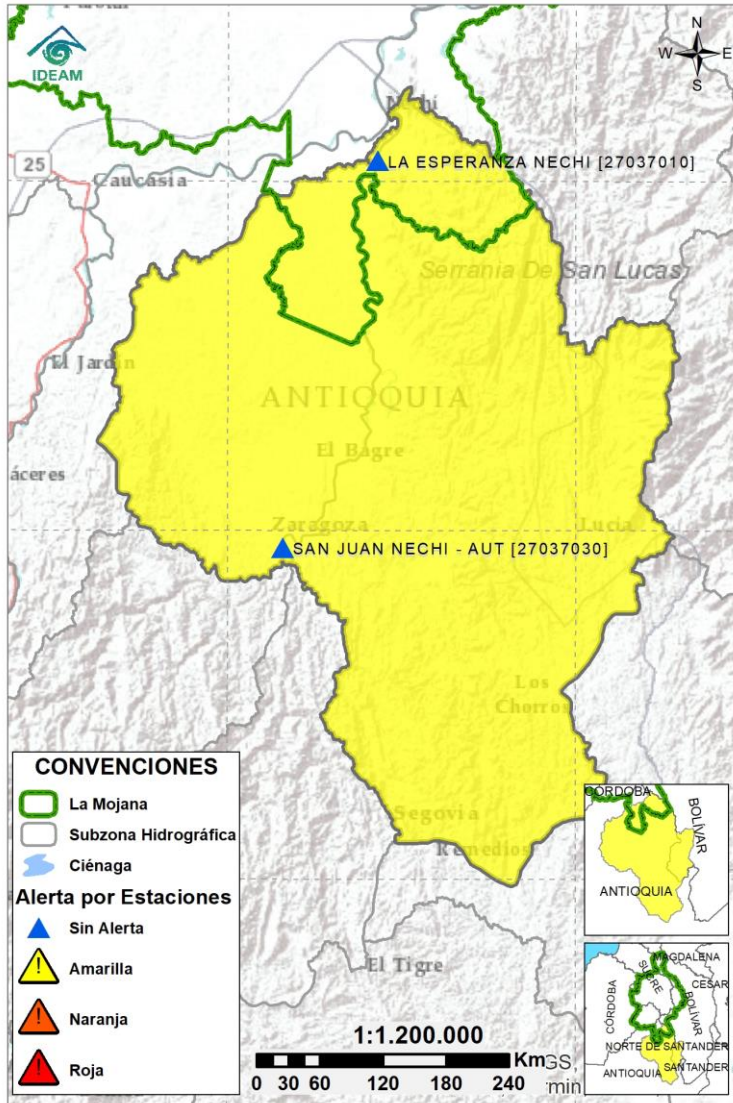
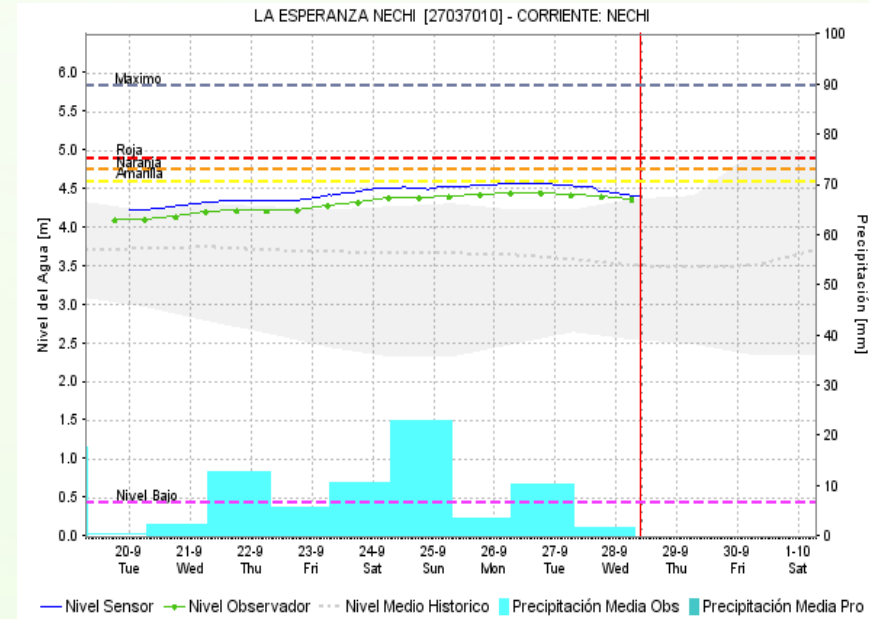
2.2.4 SUBZONA HIDROGRÁFICA DEL RÍO NECHÍ CUENCA BAJA

Subzona hidrográfica	Alerta	Descripción
Cuenca baja del río Nechí		Descenso de niveles en el bajo Nechí pero con probabilidad de incrementos a partir de la tarde. Especial atención a los aportantes en los municipios de Segovia, Zaragoza y El Bágre.

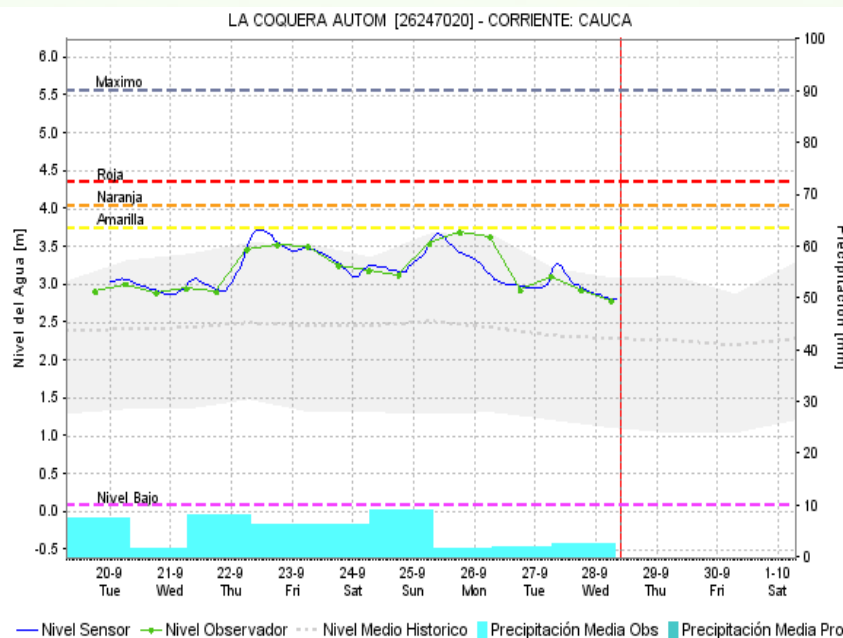
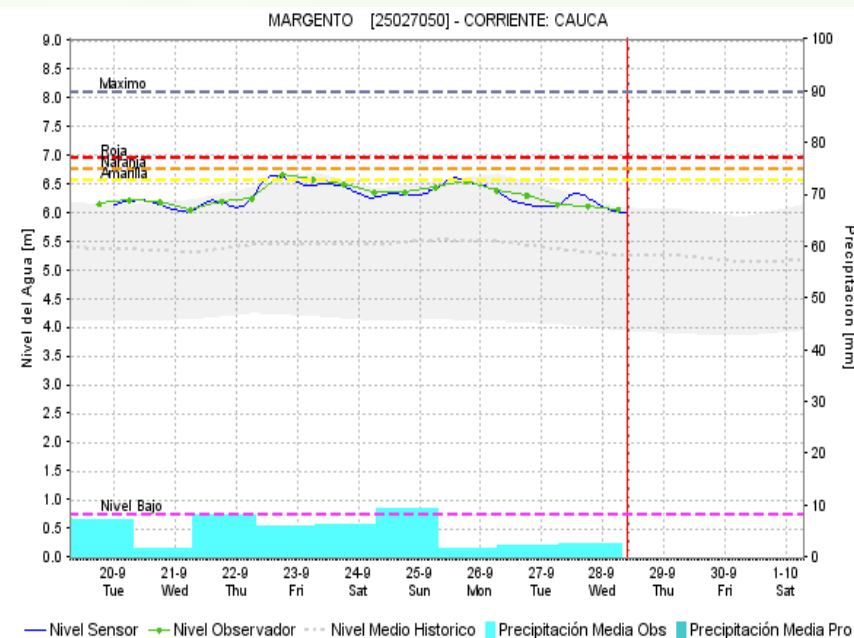
2.2.5 DIRECTOS AL CAUCA ENTRE PTO. VALDIVIA Y RÍO NECHÍ

Subzona hidrográfica	Alerta	Descripción
Directos al Cauca entre Pto. Valdivia y río Nechí	Sin alerta	Descenso del río Cauca en el tramo Valdivia-Caucasia, condición que persistirá a lo largo del día.

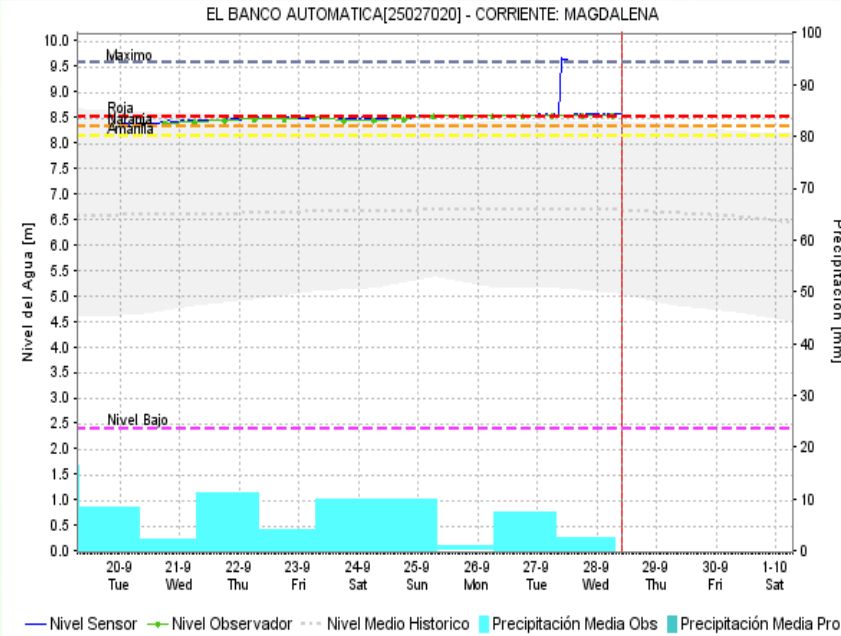
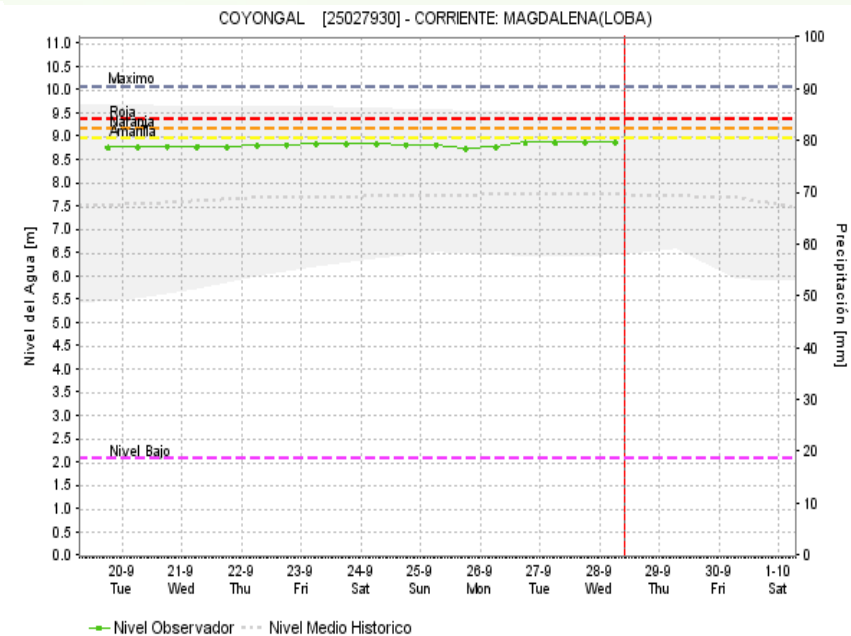
2.2.6 DIRECTOS AL BAJO MAGDALENA ENTRE EL BANCO Y EL PLATO

Estabilización del río Magdalena a la altura de El Banco, así como en el Brazo de Loba (municipios de Magangué y Cicuco) y en el Brazo de Mompós (Mompós, San Zenón, Talaiga Nuevo, Santa Ana y Santa Bárbara de Pinto). Inundaciones en amplias zonas.
