BOLETÍN HIDROMETEOROLÓGICO DE LA MOJANA

San Marcos, Sucre 30 de septiembre de 2022
Hora de la actualización: 12:00 HLC

BOLETÍN No: 681

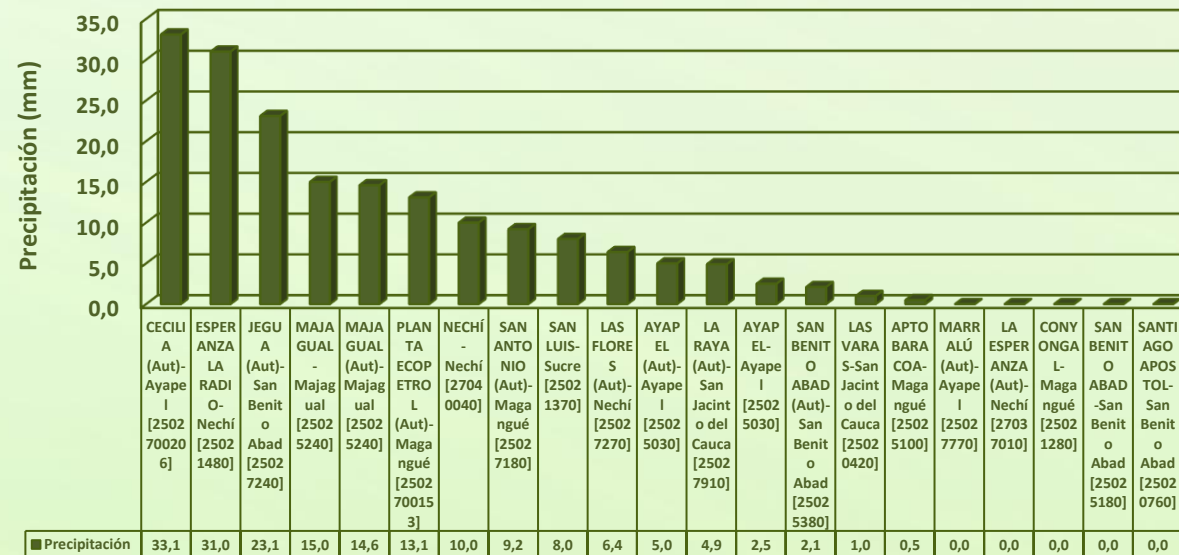
Lluvia Registrada el 29 Septiembre de 2022

Precipitación: se presentaron lluvias al final de la tarde y en la jornada nocturna en sectores de los municipios de Guaranda, Majagual, Sucre (Sucre), Magangué, Achí, San Jacinto del Cauca y Nechí.

Temperatura: se registró una temperatura máxima de 33,9°C el día 29 de septiembre a las 15:00 horas en el municipio de San Benito Abad, y una mínima de 22,6°C en la madrugada del 30 de septiembre en el municipio de Ayapel.

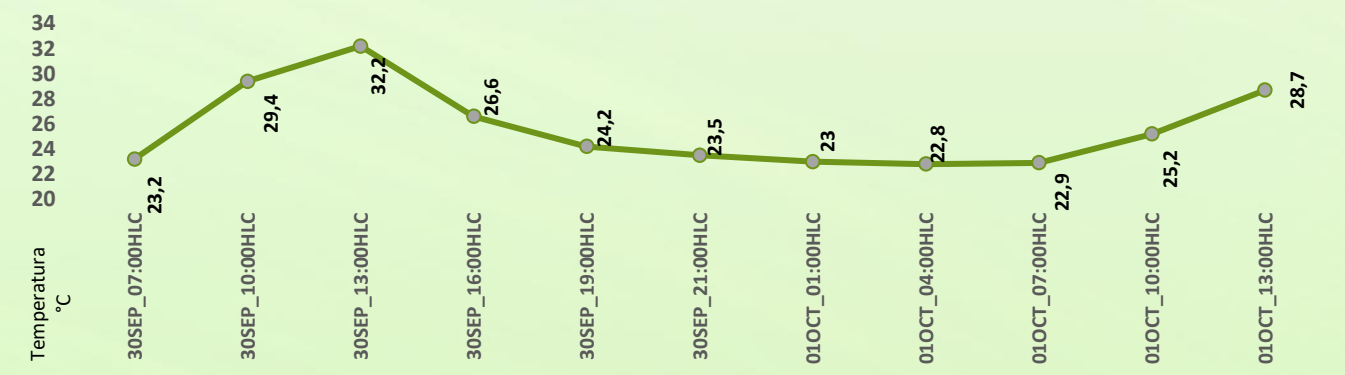
Pronóstico de temperaturas medias para los próximos 02 días

Temperatura: las temperaturas máximas oscilarán entre los 31°C y 33°C y las mínimas entre los 23°C y 25°C. Las sensaciones térmicas máximas estimadas oscilarán entre los 33°C y 35°C.
