BOLETÍN HIDROMETEOROLÓGICO DE LA MOJANA

San Marcos, Sucre 06 de octubre de 2022

BOLETÍN No: 685

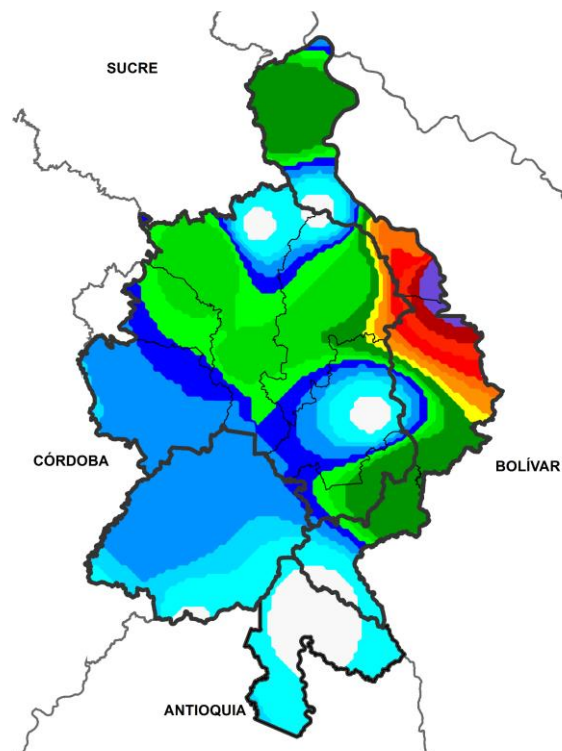
Precipitación acumulada
05/10/2022 (07:00) – 06/10/2022 (07:00).
Fuente: IDEAM

Precipitación: Ayer lo más destacado ocurrió en horas de la madrugada, cuando se dieron lluvias por sectores en la región y con mayor fuerza al oriente sobre los municipios de Achí, Magangué y San Jacinto del Cauca.

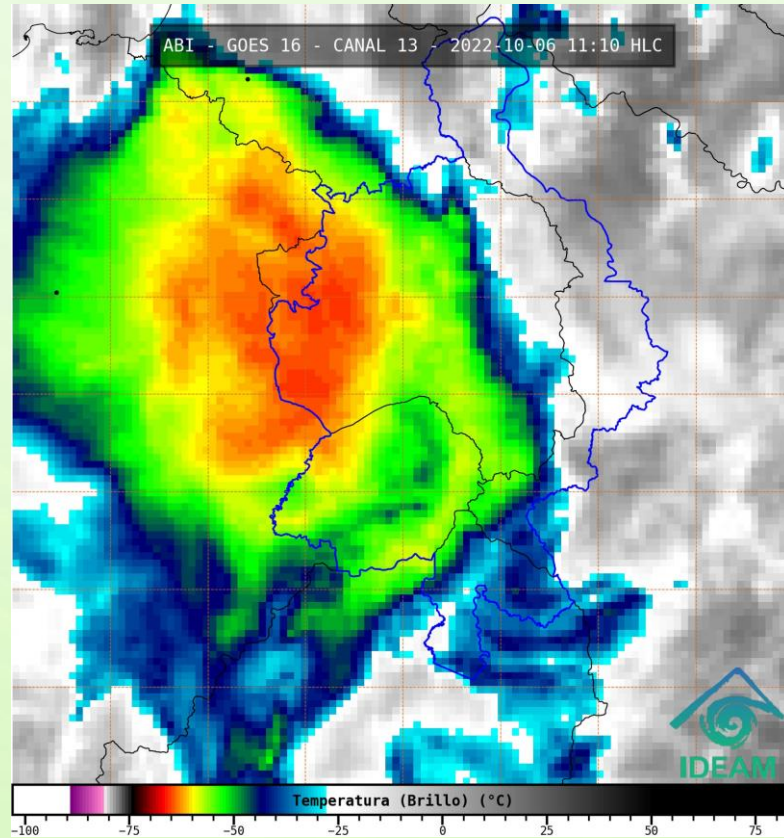
Imagen de satélite IR 11:10 HLC
Fuente: IDEAM

En las ultimas horas se ha observado cielo nublado y lluvias dispersas

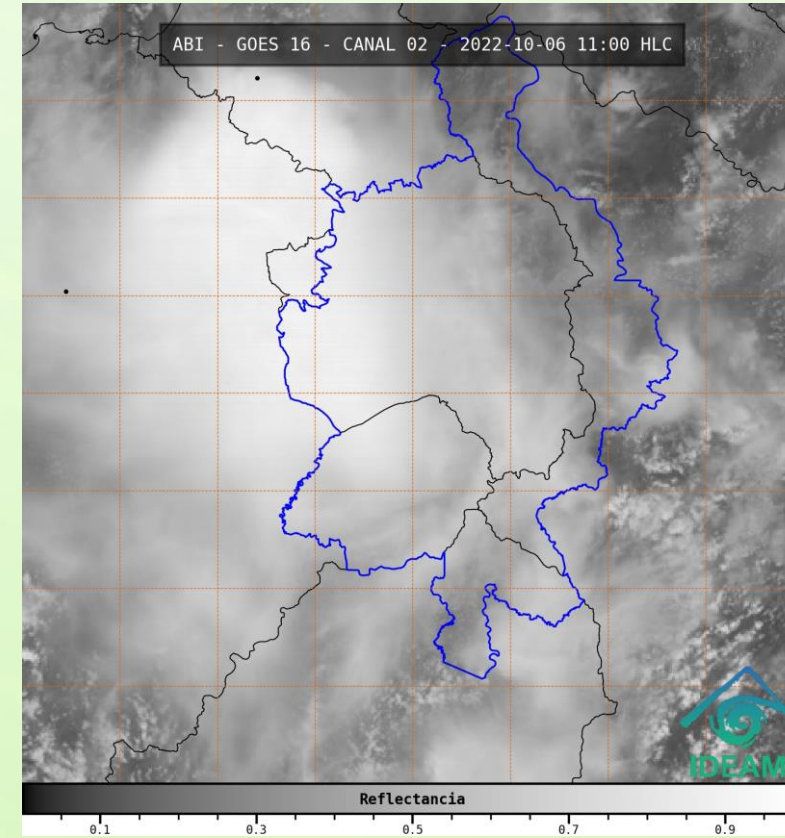
Imagen de satélite visible 11:00 HLC
Fuente: IDEAM

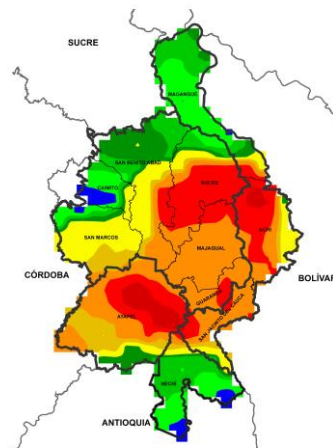
ACUMULADO DEL 06 AL 07 DE OCTUBRE

Precipitación Acumulada (mm)

Precipitación: se prevé que durante la tarde, noche y madrugada se mantengan condiciones nubladas y lluvias por sectores a lo largo de La Mojana. .

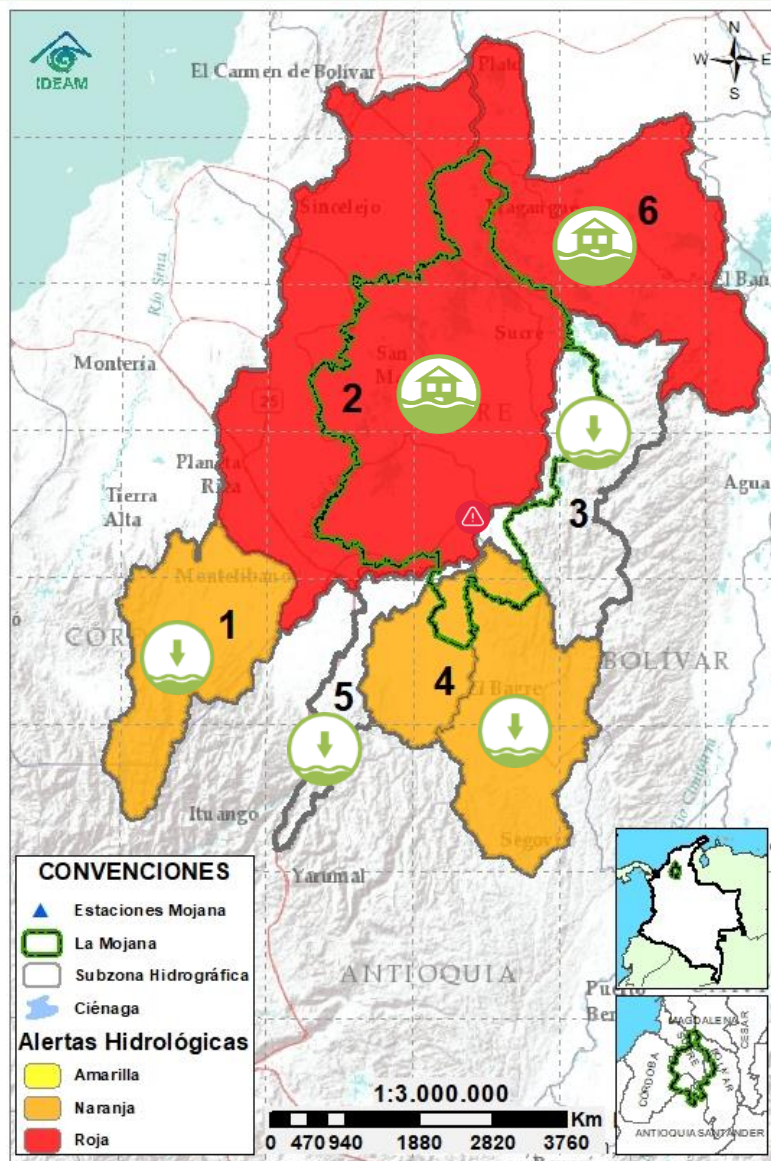
Condiciones hidrológicas antecedentes para el 05/10/2022

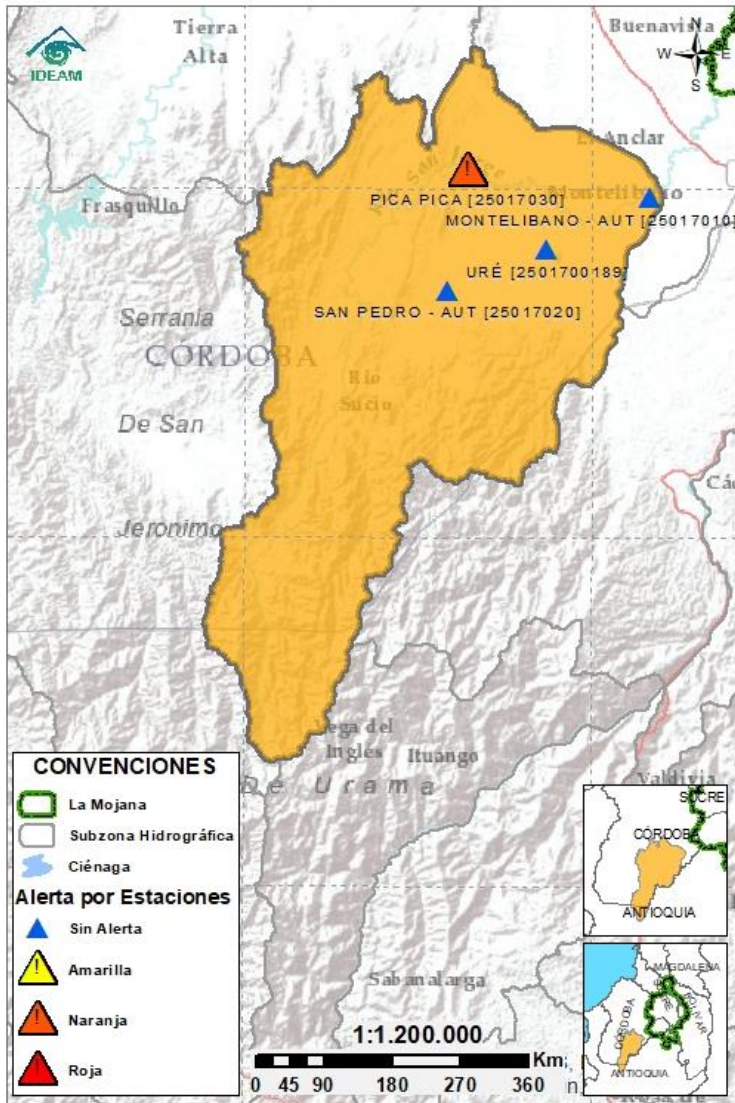
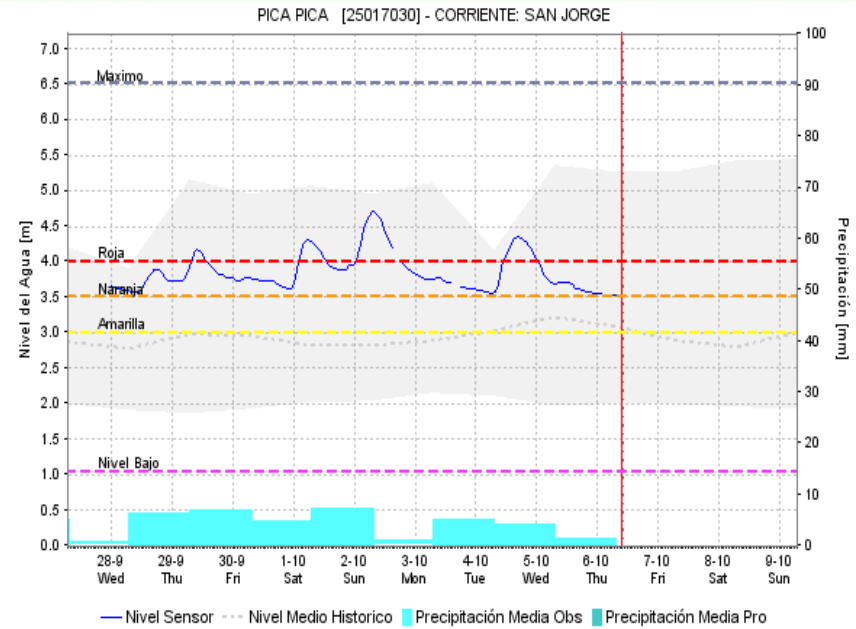
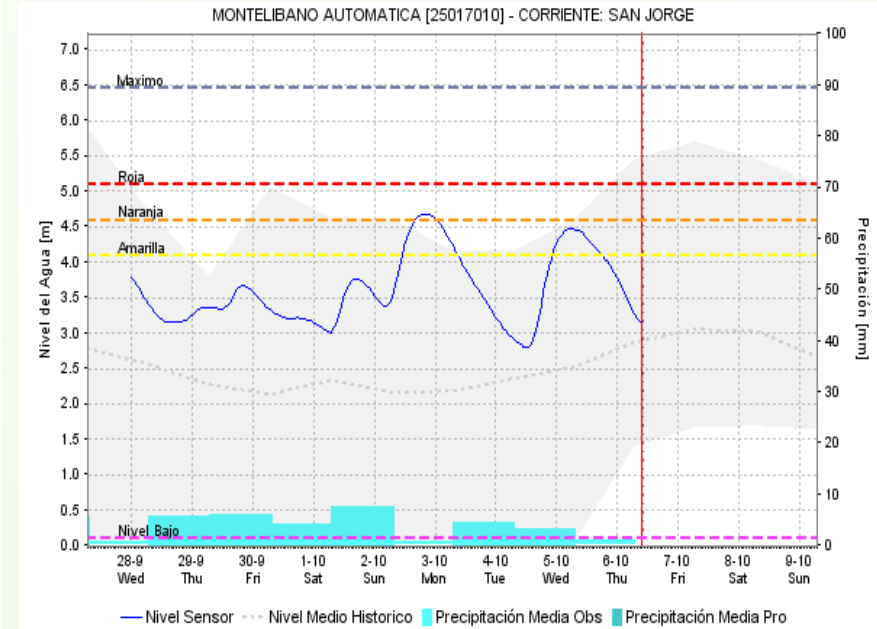
2.2.1 SUBZONA HIDROGRÁFICA DEL RÍO SAN JORGE CUENCA ALTA

Altos niveles a la altura de Pica Pica, en condición estable; mientras que, a la altura de Montelíbano, persiste el descenso en los niveles.

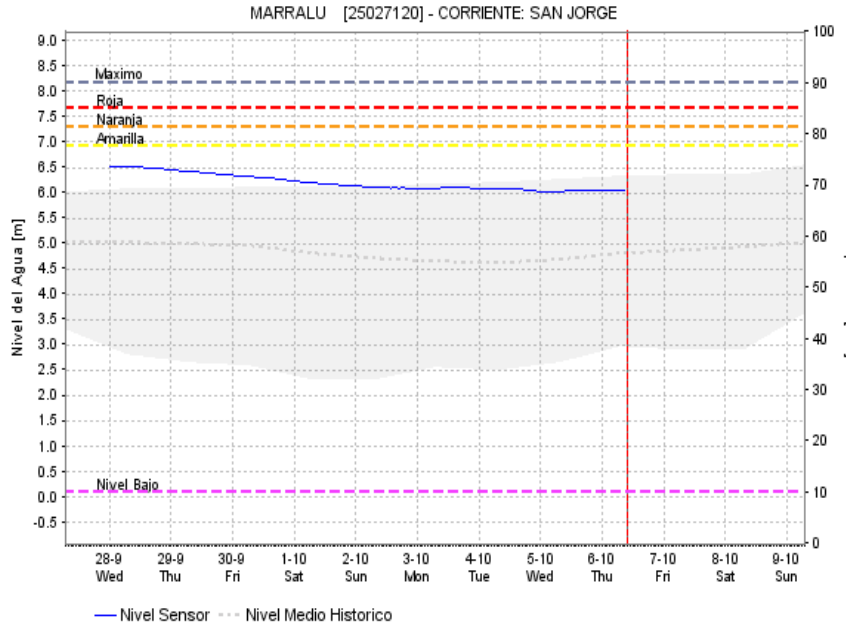
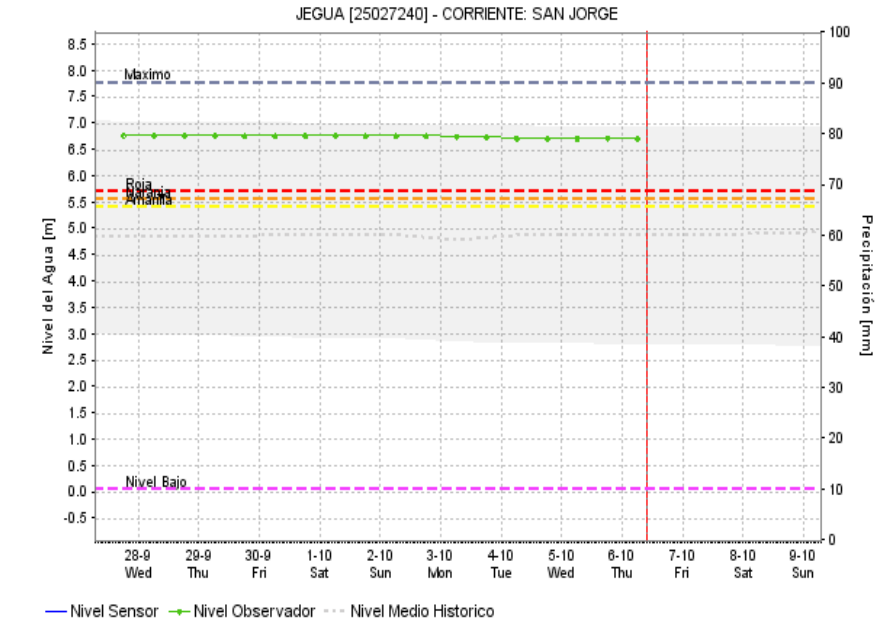
2.2.2 SUBZONA HIDROGRÁFICA DEL RÍO SAN JORGE CUENCA BAJA

Subzona hidrográfica	Alerta	Descripción
Cuenca baja del río San Jorge		<p>Descenso de niveles en el río San Jorge entre San Marcos y Magangué, incluyendo el sistema de caños y ciénagas. No obstante, se registran dos tránsitos de creciente en la cuenca baja, en los tramos: Montelíbano-La Apartada y La Apartada-Ayapel.</p> <p>Persistencia de inundaciones debido a: <i>i</i>) ingreso del Cauca por el sector Caregato, drenando hacia los caños Gil, Rabón, San Matías y Vioria en los municipios de San Jacinto del Cauca (Bolívar), Ayapel (Córdoba), Guaranda y San Benito Abad (Sucre), <i>ii</i>) muy altos niveles en el río San Jorge (norte de Ayapel-Magangué), así como en los caños Mojana y Pancegüita (Majagual y Sucre) y <i>iii</i>) efecto de remanso del Brazo de Loba en la desembocadura del río Cauca, generando incremento del río y del sistema cenagoso.</p>

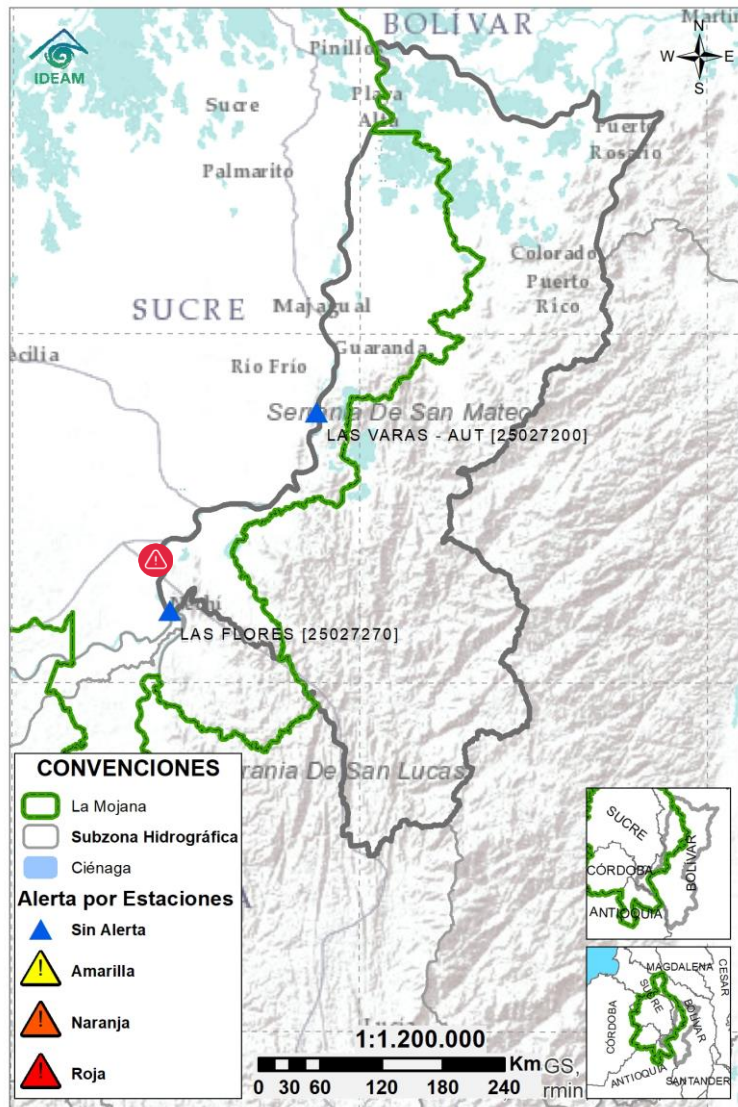
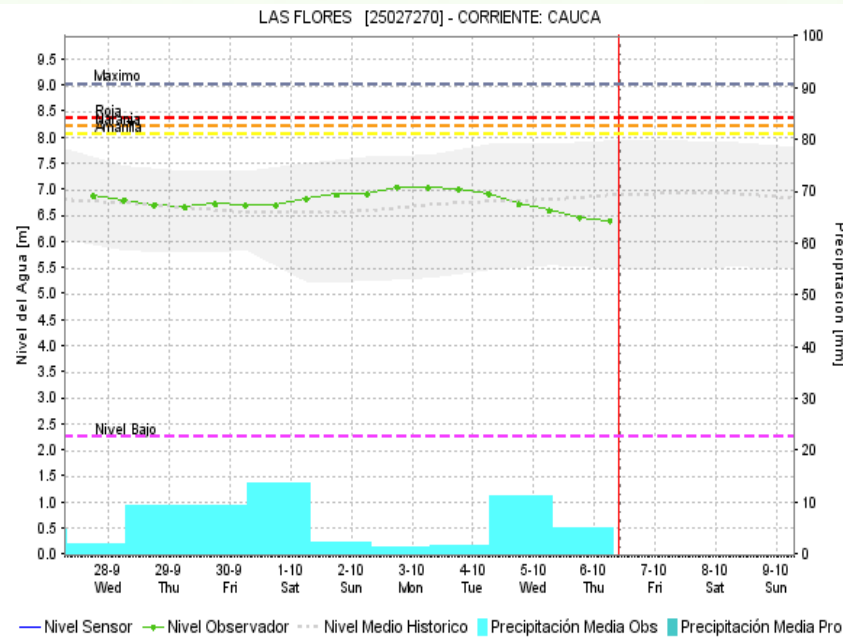
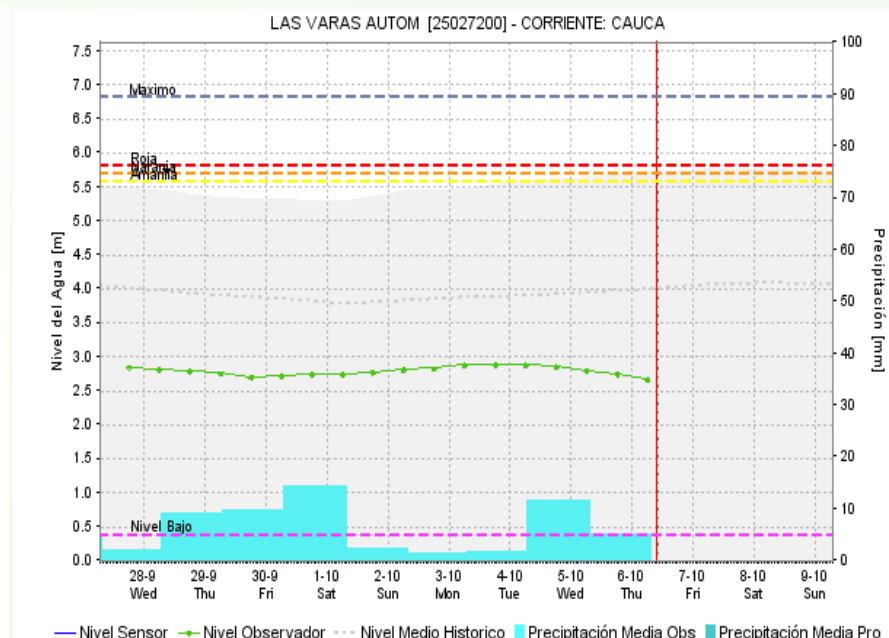
2.2.3 DIRECTOS AL BAJO CAUCA - CIÉNAGA LA RAYA ENTRE EL RÍO NECHÍ Y EL BRAZO DE LOBA

Subzona hidrográfica	Alerta	Descripción
Directos al bajo Cauca- Ciénaga La Raya entre el río Nechí y Brazo de Loba	Sin alerta	Niveles en descenso en el Bajo Cauca, en el tramo Nechí-Guaranda.

Alerta puntual en el sector Caregato (San Jacinto del Cauca), por persistencia del ingreso del río Cauca hacia el Bajo San Jorge. Nota (27/08/2021): rompimiento del dique marginal del río Cauca en el sector Cara de Gato, generando ingreso de agua hacia el Bajo San Jorge. Emergencia activa hasta la fecha.

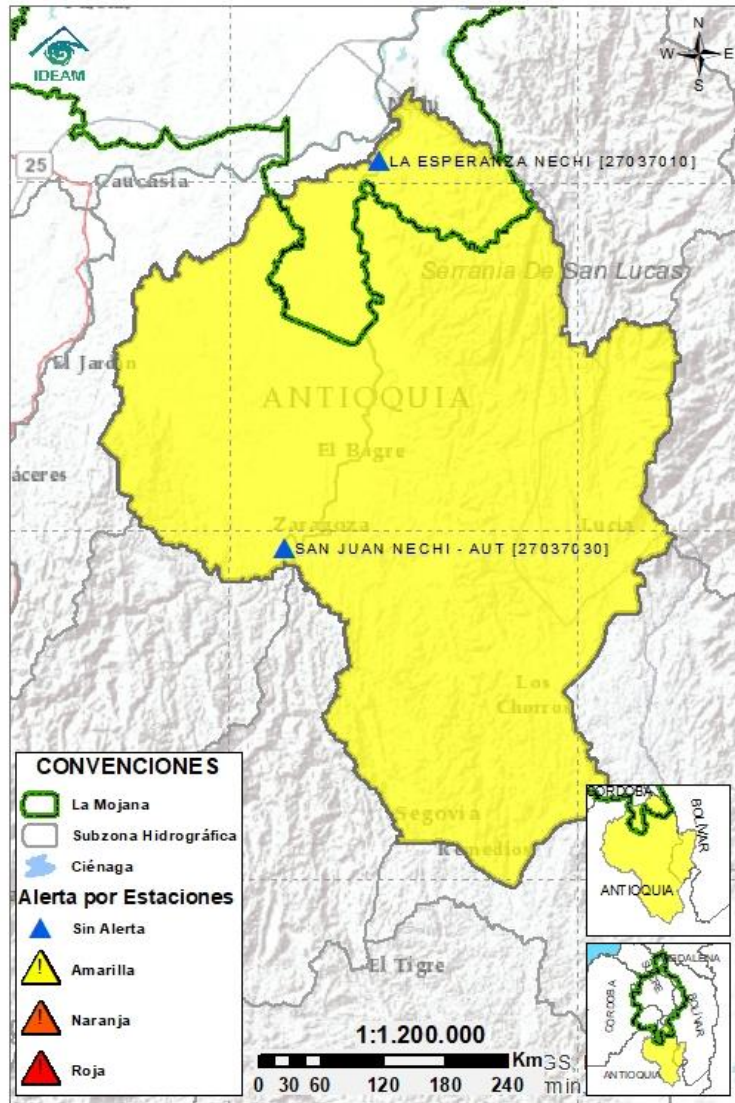
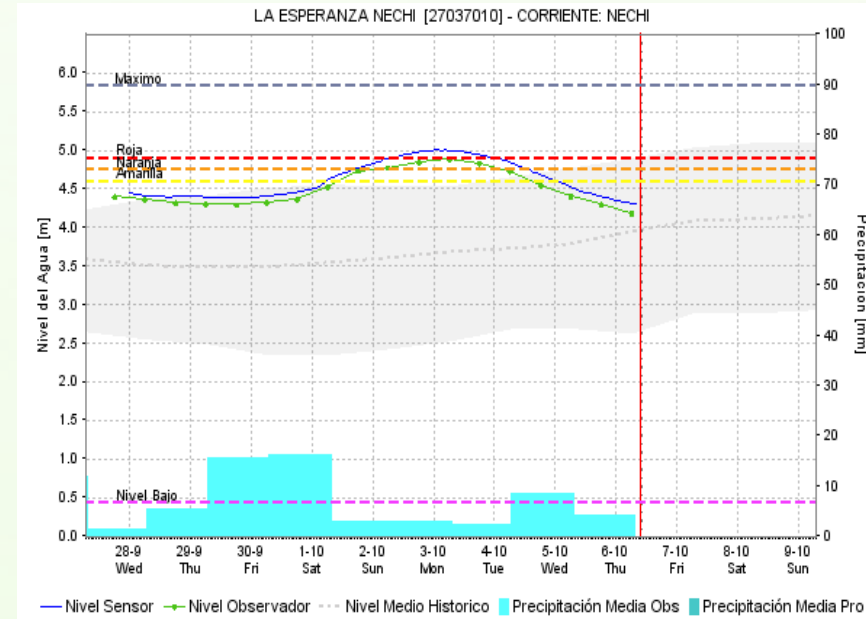
2.2.4 SUBZONA HIDROGRÁFICA DEL RÍO NECHÍ CUENCA BAJA

Niveles en descenso en el Bajo Nechí, a la altura de la cabecera municipal de Nechí. Para las próximas horas, se prevé que persista la condición descrita.

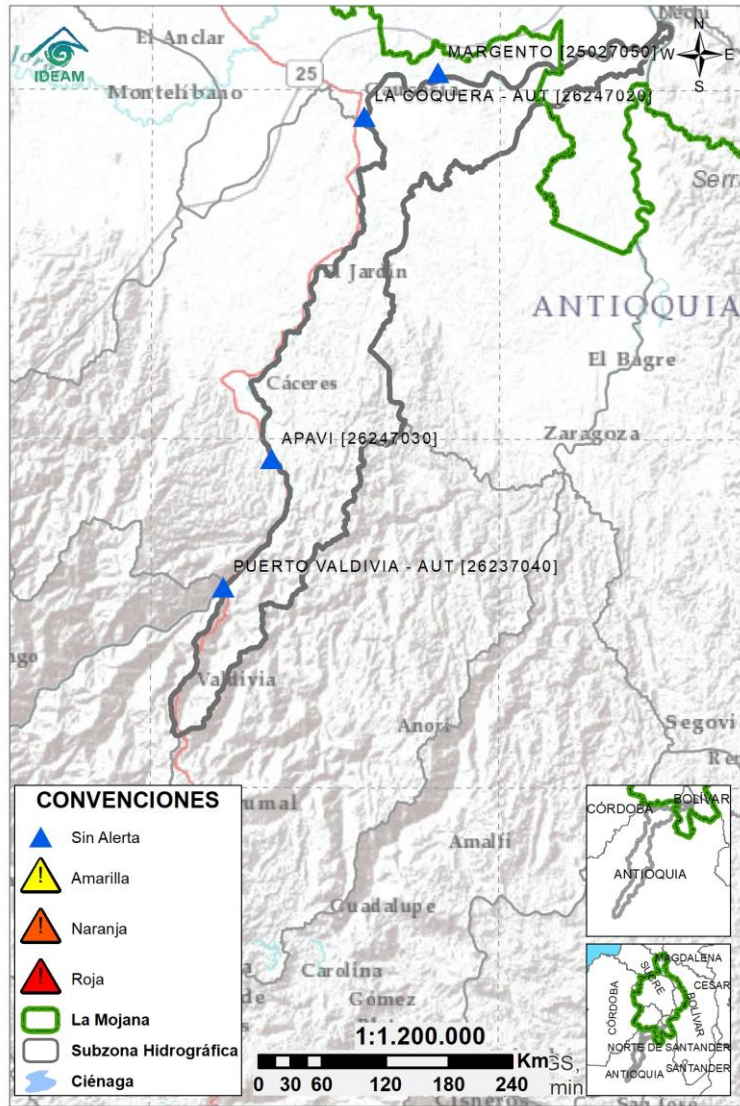
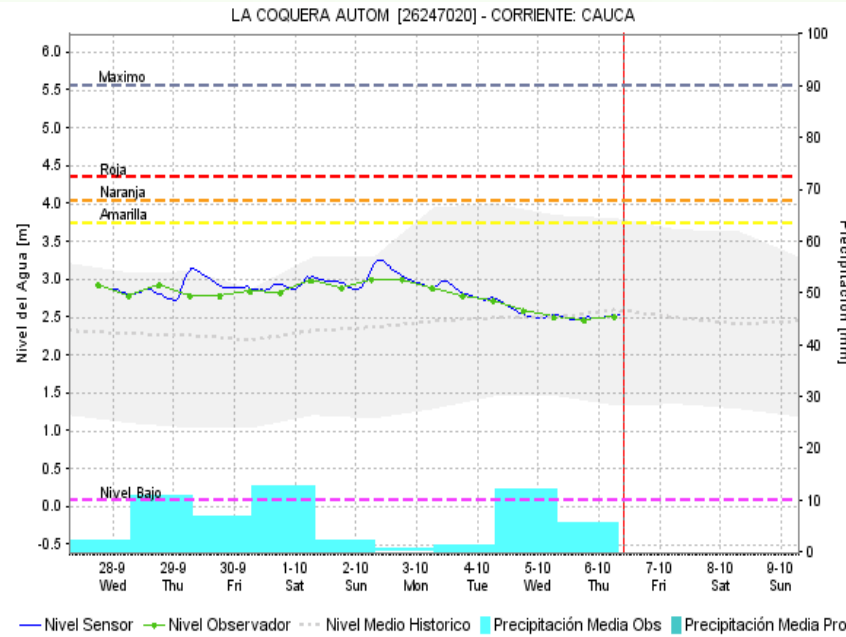
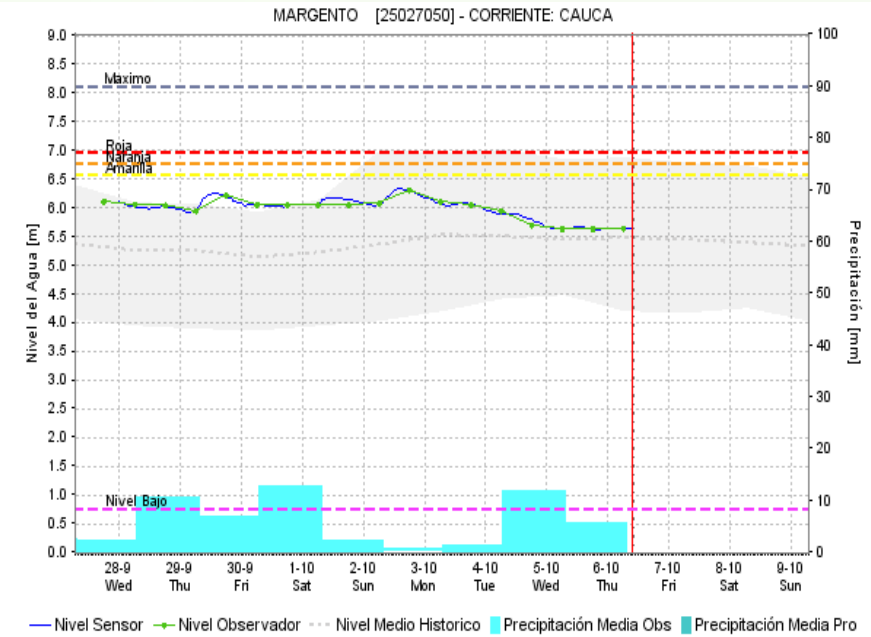
2.2.5 DIRECTOS AL CAUCA ENTRE PTO. VALDIVIA Y RÍO NECHÍ

Subzona hidrográfica	Alerta	Descripción
Directos al Cauca entre Pto. Valdivia y río Nechí	Sin alerta	Ligero incremento de nivel en el tramo Valdivia-Caucasia, por aportes de los ríos Tarazá y Man.

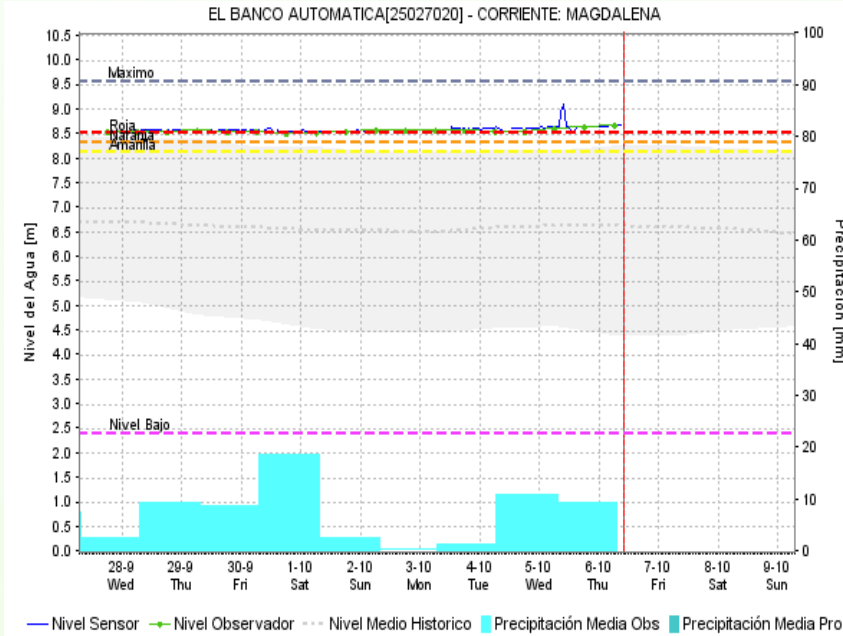
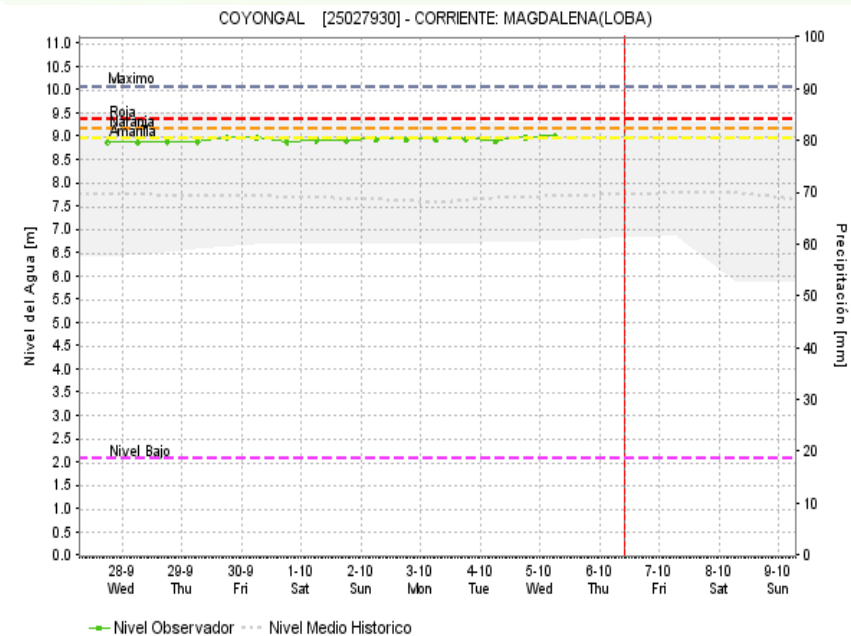
2.2.6 DIRECTOS AL BAJO MAGDALENA ENTRE EL BANCO Y EL PLATO

Subzona hidrográfica	Alerta	Descripción
Directos Bajo Magdalena entre el Banco y el Plato		Altos niveles, estables, en el río Magdalena entre El Banco y Plato, así como en el Brazo de Loba (municipios de Magangué y Cicuco) y en el Brazo de Mompós (Mompós, San Zenón, Talaiga Nuevo, Santa Ana y Santa Bárbara de Pinto). Persistencia de inundaciones en amplias zonas.

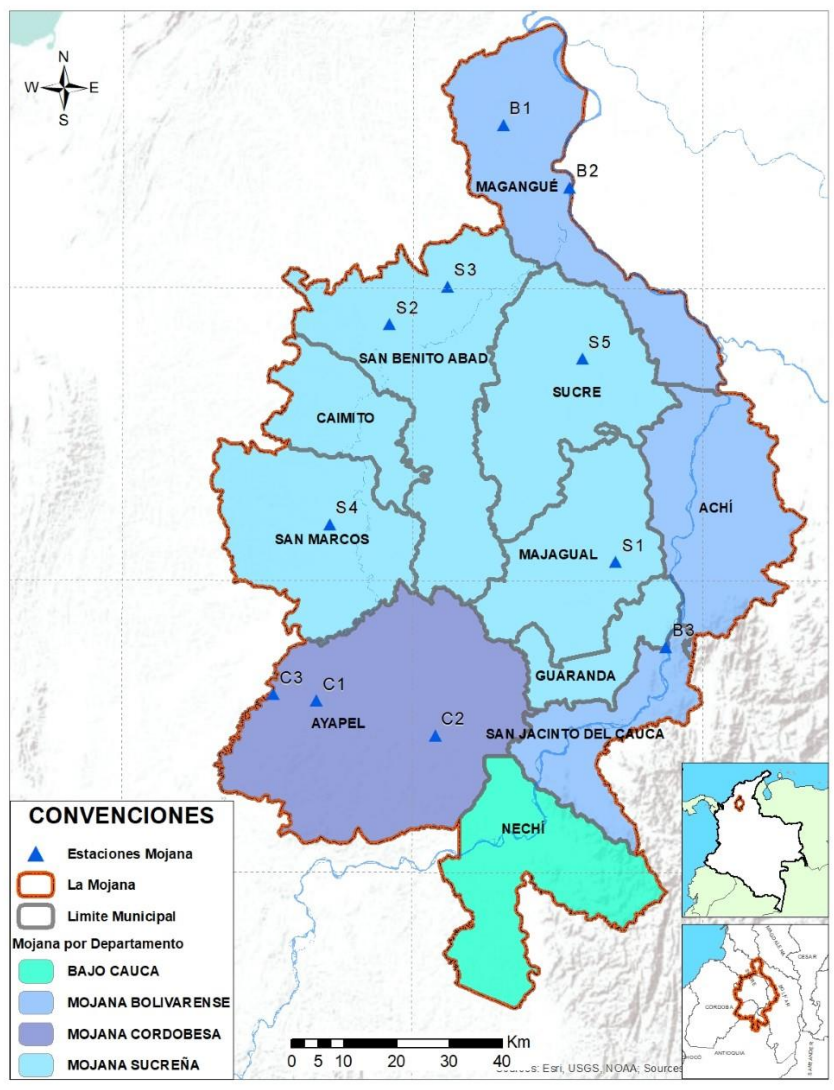
Subregionalización de La Mojana con fines de monitoreo y pronóstico
