BOLETÍN HIDROMETEOROLÓGICO DE LA MOJANA

San Marcos, Sucre 07 de octubre de 2022

BOLETÍN No: 686

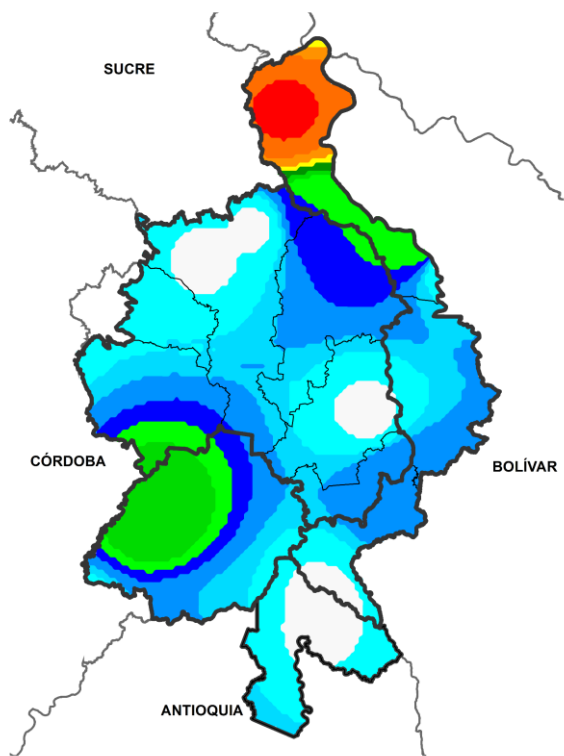
Precipitación acumulada
06/10/2022 (07:00) – 07/10/2022 (07:00).
Fuente: IDEAM

Precipitación: Ayer tuvimos una mañana lluviosa, una tarde seca y una noche y madrugada con lluvias por sectores en el territorio.

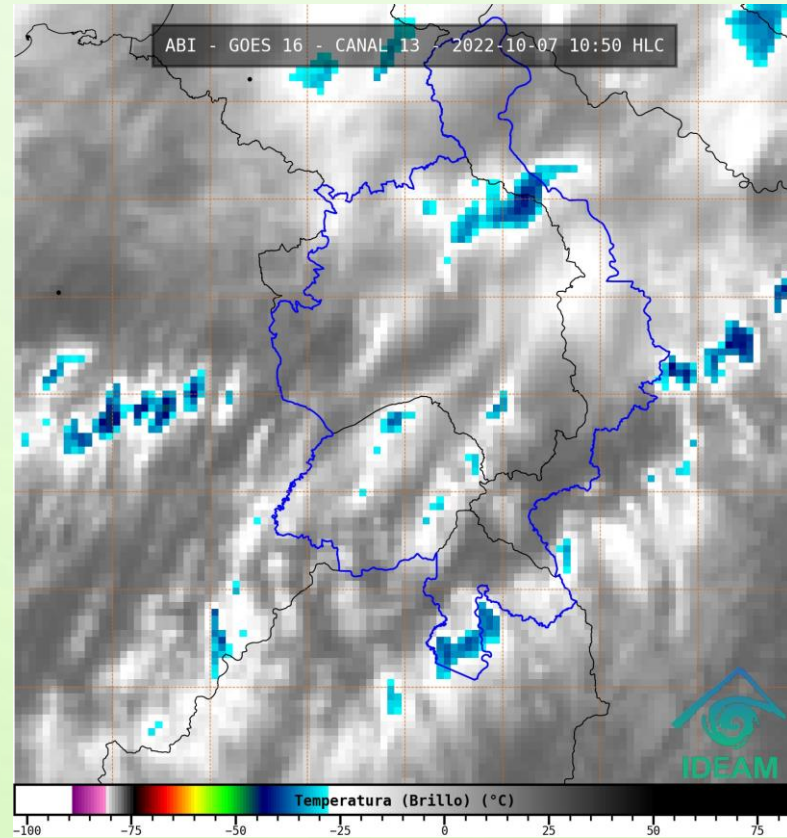
Imagen de satélite IR 10:50 HLC
Fuente: IDEAM

En las últimas horas se ha observado tiempo seco

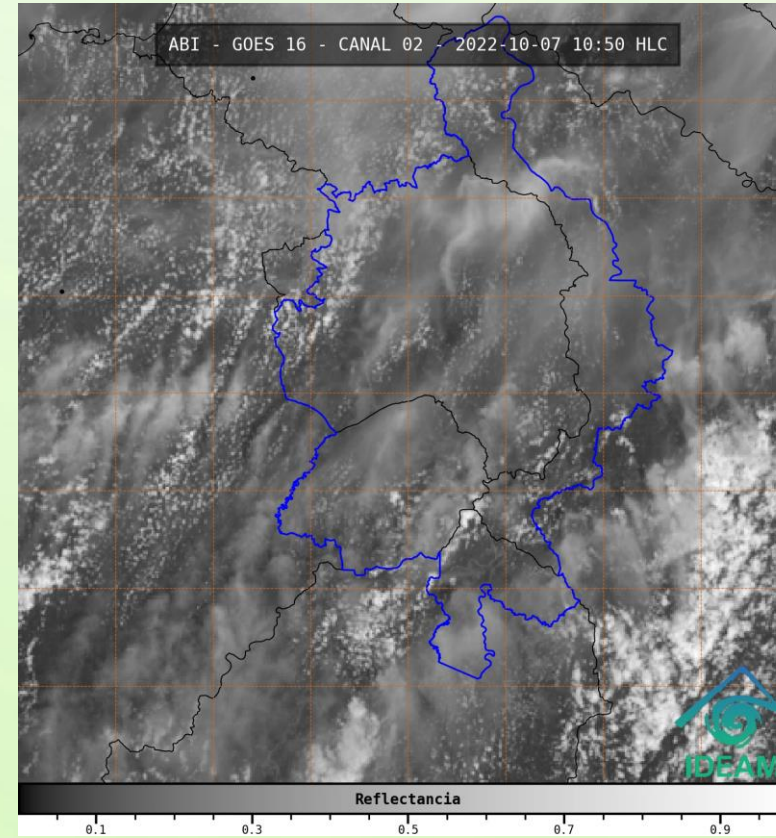
Imagen de satélite visible 10:50 HLC
Fuente: IDEAM

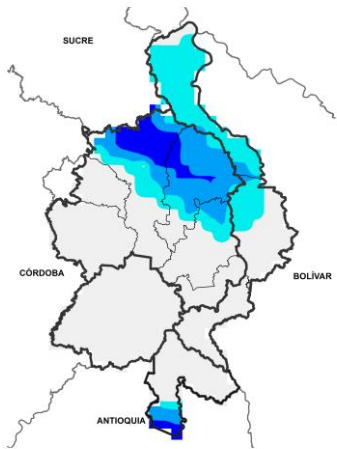
TARDE DEL 07 DE OCTUBRE

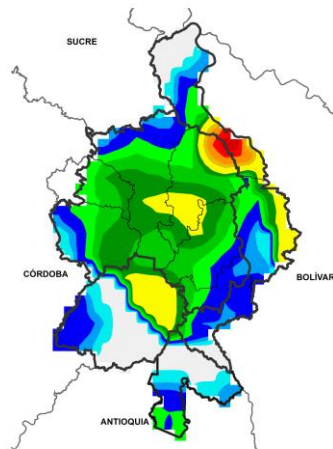
NOCHE DEL 07 DE OCTUBRE

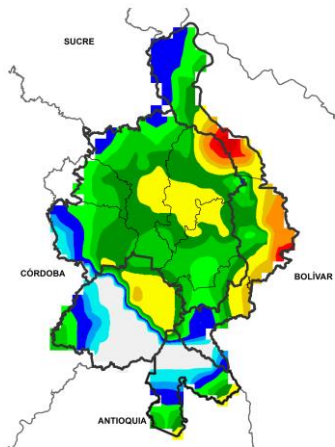
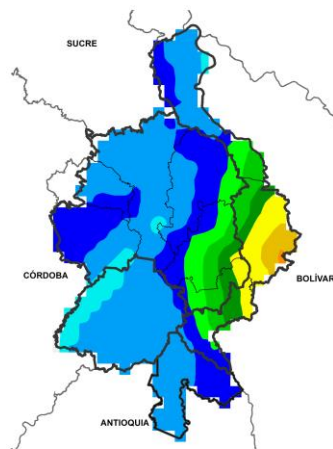
ACUMULADO DEL 07 AL 08 DE OCTUBRE

Precipitación: se prevén condiciones secas hasta las últimas horas de la tarde, cuando el aumento de nubosidad podría dar paso a lluvias por sectores en la región, para el fin de semana se prevé condición seca en horas del día y lluvias durante la jornada nocturna, con atención a los municipios de la mojana bolivarense de Magangué, Achí y San Jacinto del Cauca, así como, las cuencas del Bajo Cauca y Bajo Magdalena.

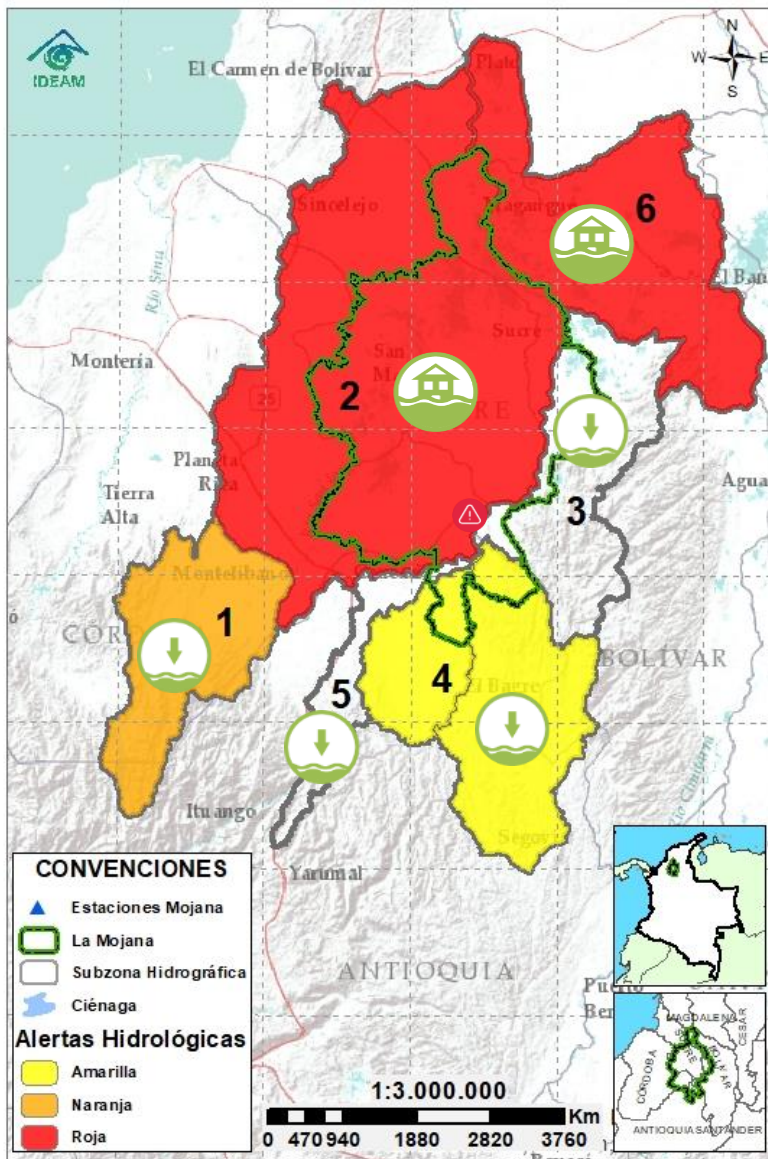
Condiciones hidrológicas antecedentes para el 06/10/2022

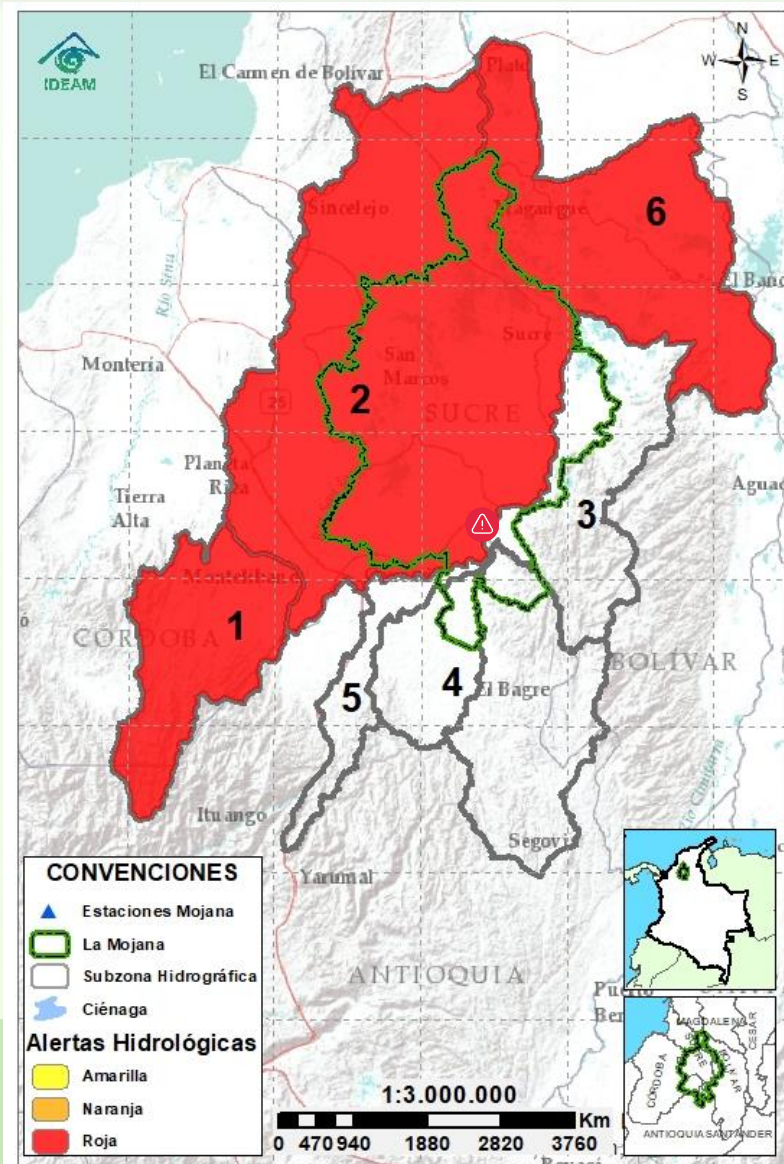
Descripción condiciones hidrológicas: alerta roja en las cuencas bajas de los ríos San Jorge y Magdalena, ante la persistencia de inundaciones en extensas áreas. Así mismo, alerta roja en el Alto San Jorge por creciente súbita a la altura de Pica Pica, que se prevé haga tránsito por Montelíbano entre el final del día de hoy y mañana.

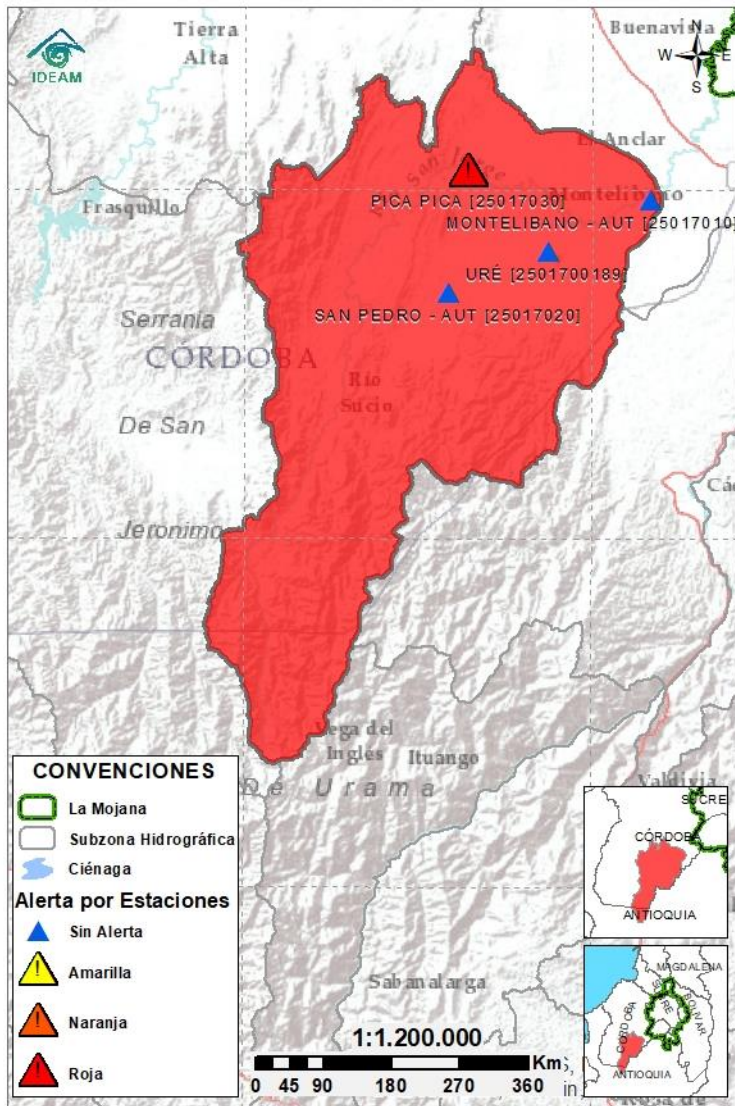
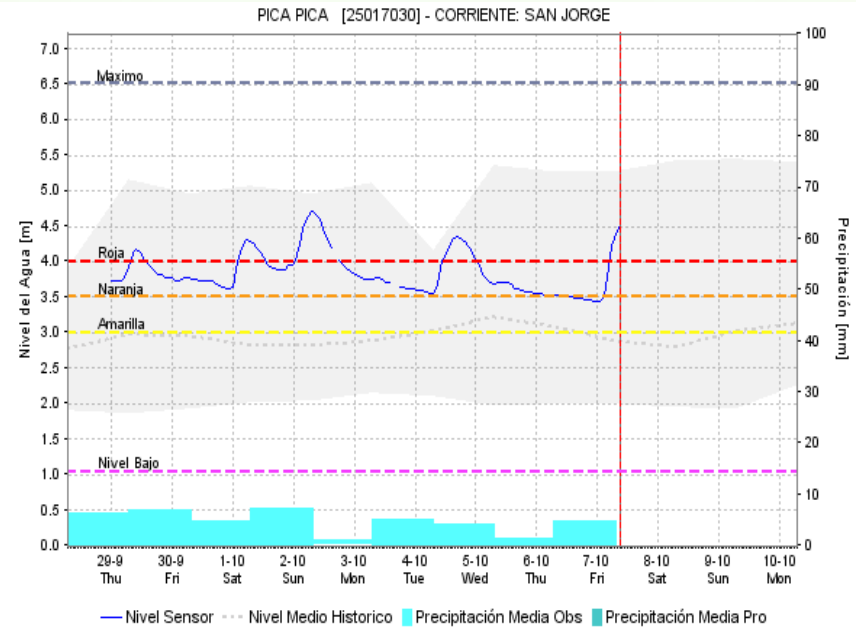
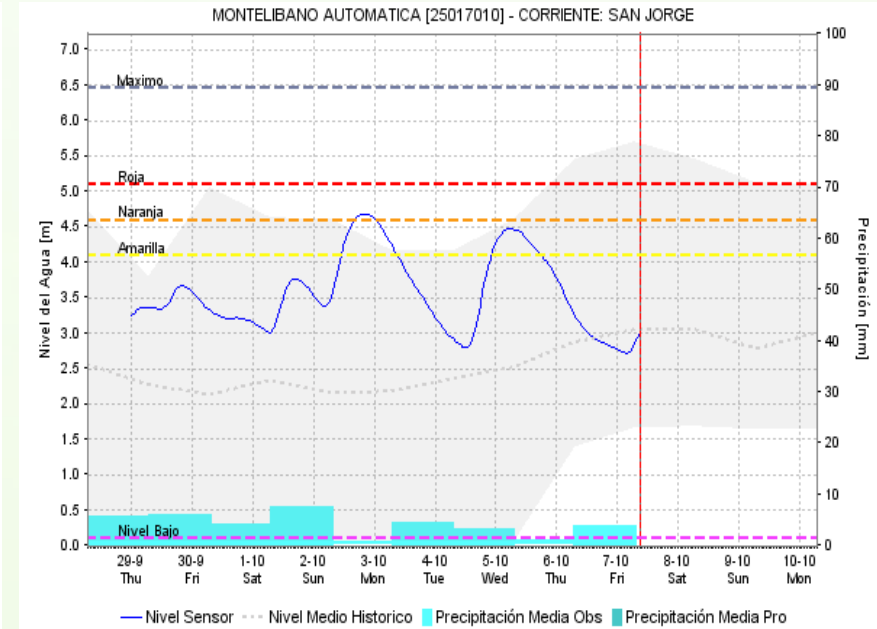
2.2.1 SUBZONA HIDROGRÁFICA DEL RÍO SAN JORGE CUENCA ALTA

Creciente súbita en el río San Jorge, a la altura de Pica Pica, que se prevé haga tránsito por Montelíbano entre el final del día de hoy y mañana. Para el fin de semana, probabilidad de nuevos incrementos de nivel, incluidos los aportantes.

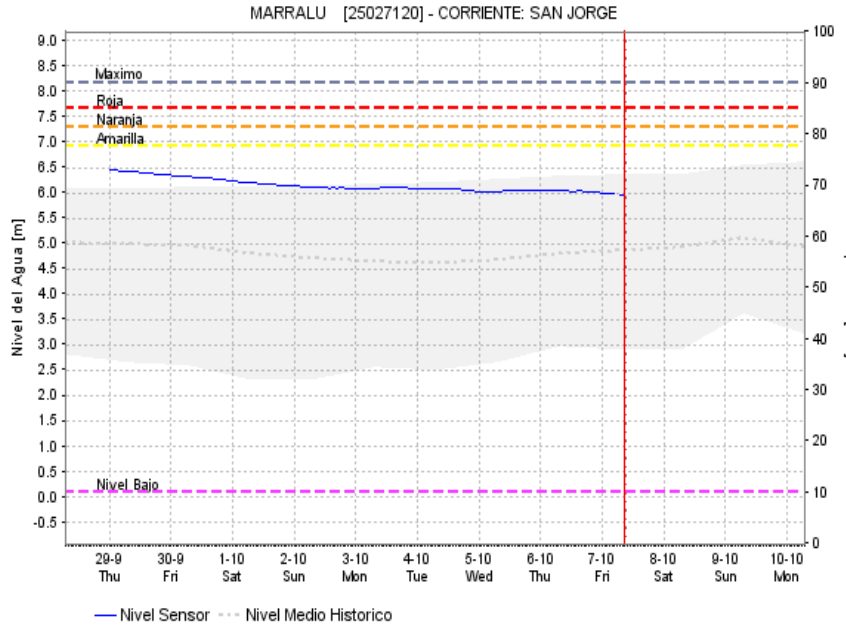
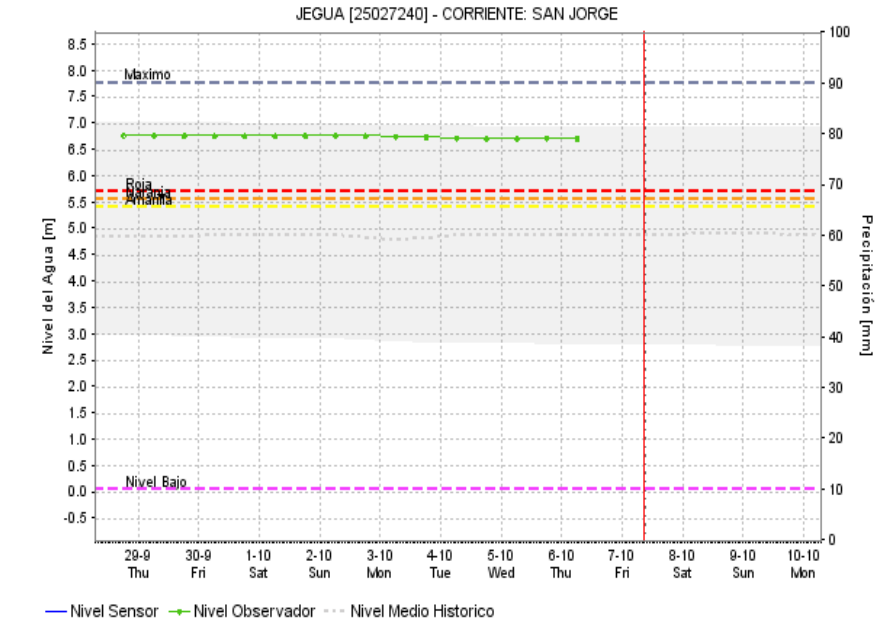
2.2.2 SUBZONA HIDROGRÁFICA DEL RÍO SAN JORGE CUENCA BAJA

Subzona hidrográfica	Alerta	Descripción
Cuenca baja del río San Jorge		<p>Niveles estables en el río San Jorge entre San Marcos y Magangué. No obstante, se registran dos tránsitos de creciente en la cuenca baja, que avanzan en el tramo La Apartada-Ayapel.</p> <p>Persistencia de inundaciones debido a: <i>i</i>) ingreso del Cauca por el sector Caregato, drenando hacia los caños Gil, Rabón, San Matías y Vioria en los municipios de San Jacinto del Cauca (Bolívar), Ayapel (Córdoba), Guaranda y San Benito Abad (Sucre), <i>ii</i>) muy altos niveles en el río San Jorge (norte de Ayapel-Magangué), así como en los caños Mojana y Pancegüita (Majagual y Sucre) y <i>iii</i>) efecto de remanso del Brazo de Loba en la desembocadura del río Cauca, generando incremento del río y del sistema cenagoso.</p>

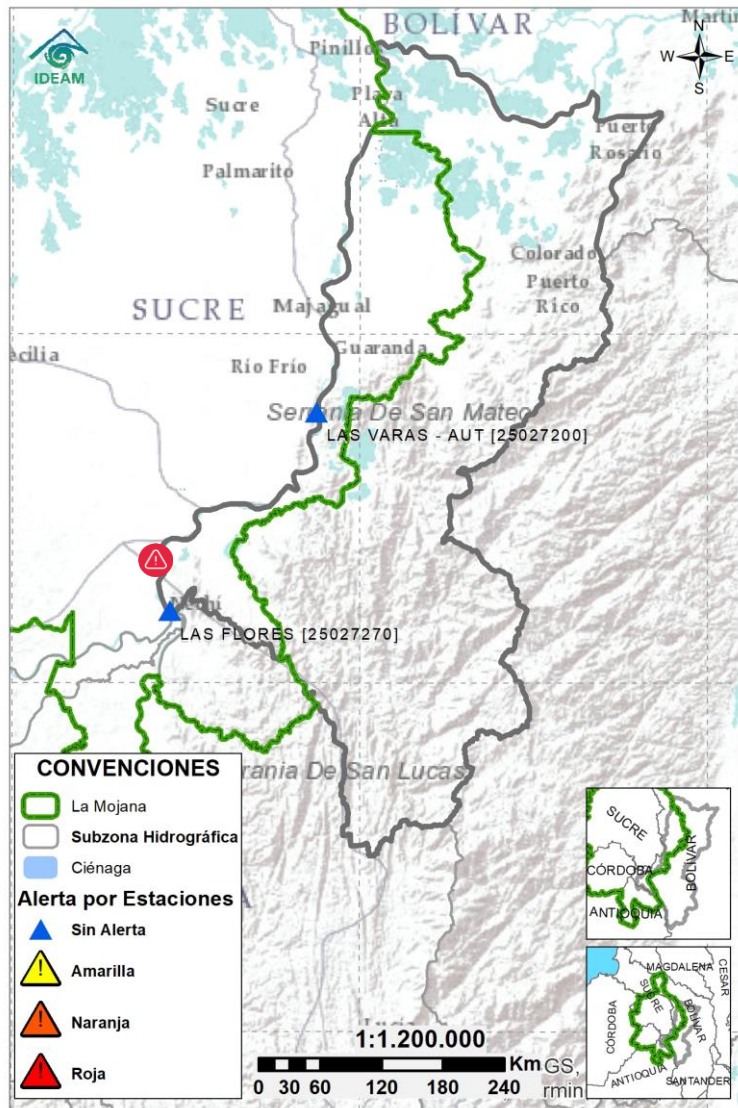
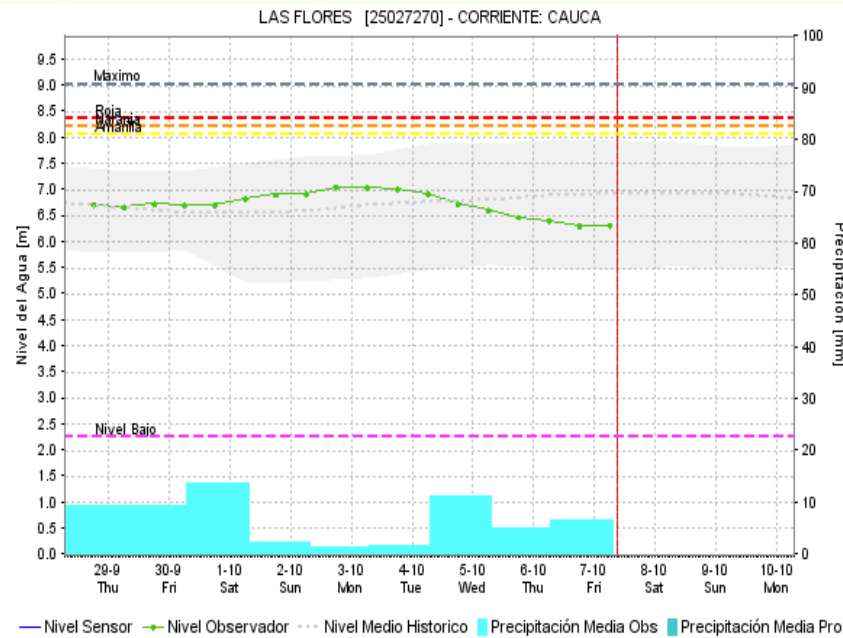
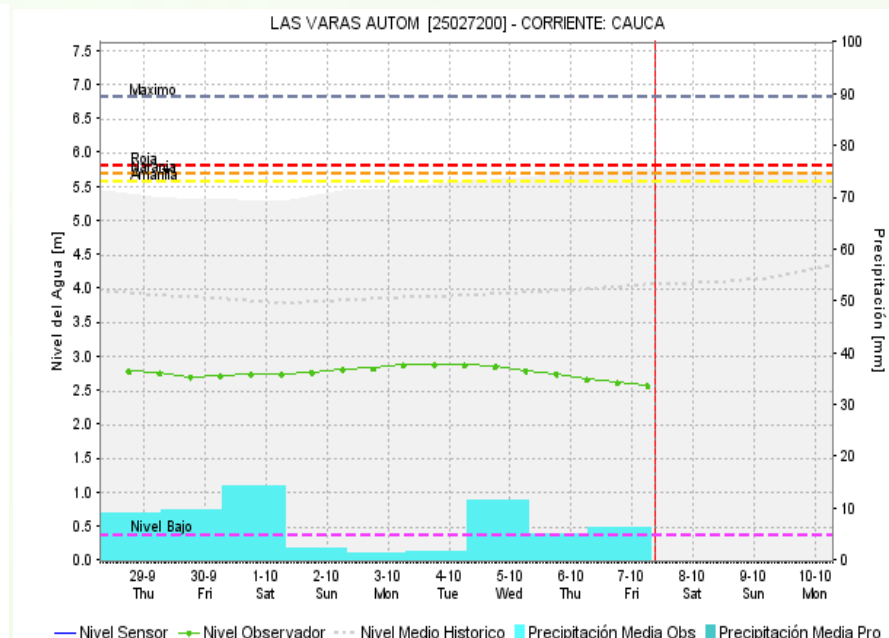
2.2.3 DIRECTOS AL BAJO CAUCA - CIÉNAGA LA RAYA ENTRE EL RÍO NECHÍ Y EL BRAZO DE LOBA

Subzona hidrográfica	Alerta	Descripción
Directos al bajo Cauca- Ciénaga La Raya entre el río Nechí y Brazo de Loba	Sin alerta	Niveles estables en el Bajo Cauca, ramo Nechí-Pinillos.

Alerta puntual en el sector Caregato (San Jacinto del Cauca), por persistencia del ingreso del río Cauca hacia el Bajo San Jorge. Nota (27/08/2021): rompimiento del dique marginal del río Cauca en el sector Cara de Gato, generando ingreso de agua hacia el Bajo San Jorge. Emergencia activa hasta la fecha.

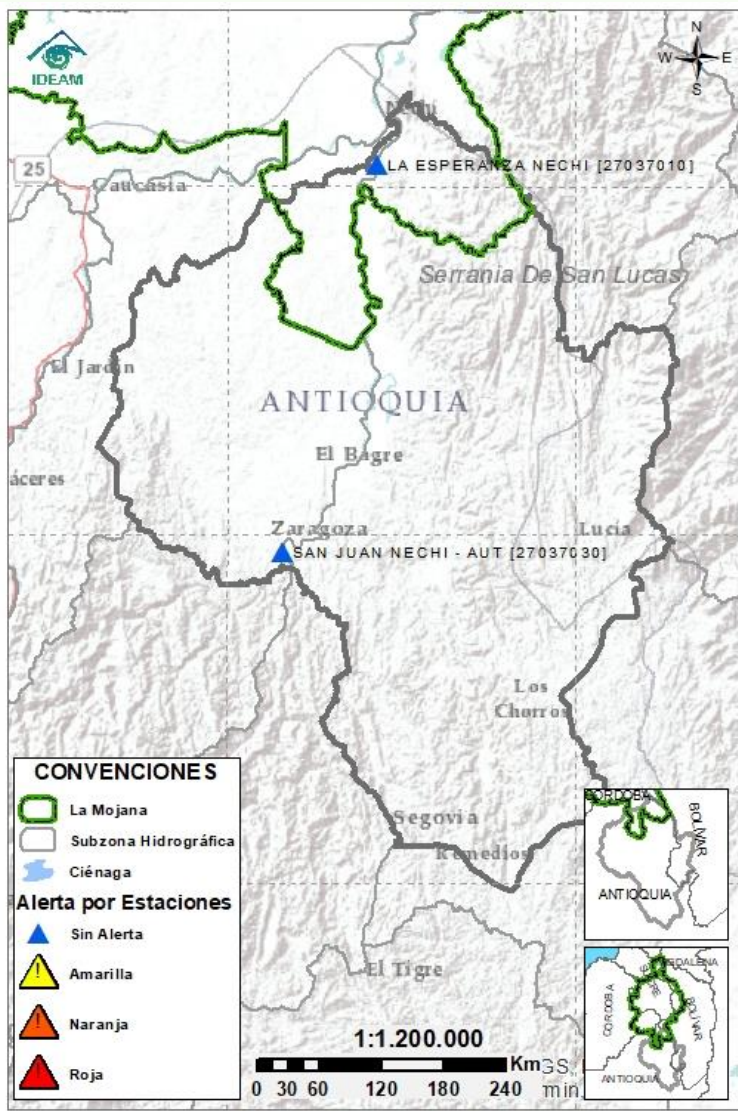
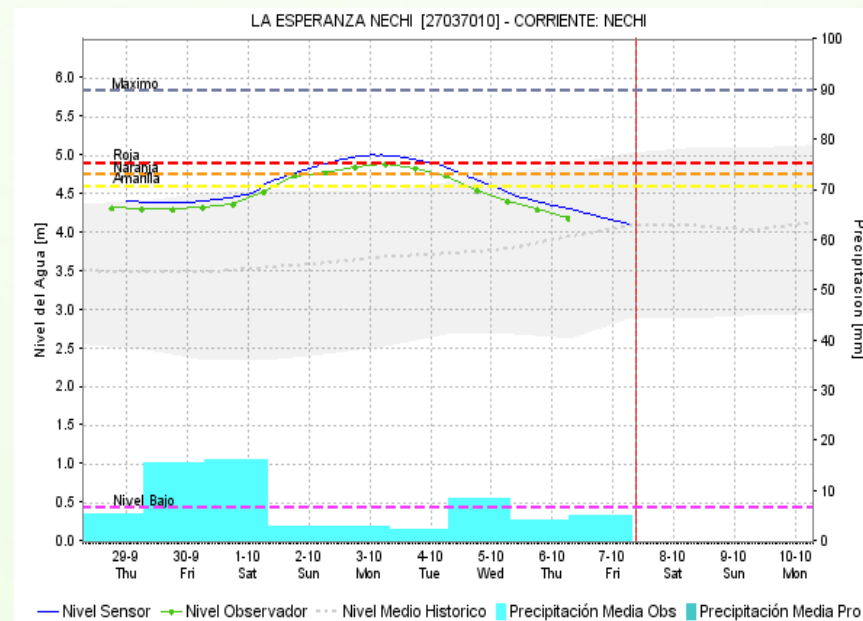
2.2.4 SUBZONA HIDROGRÁFICA DEL RÍO NECHÍ CUENCA BAJA

Subzona hidrográfica	Alerta	Descripción
Cuenca baja del río Nechí	Sin alerta	Niveles en descenso en el Bajo Nechí, a la altura de la cabecera municipal de Nechí. Para las próximas horas, se prevé que persista la condición descrita.

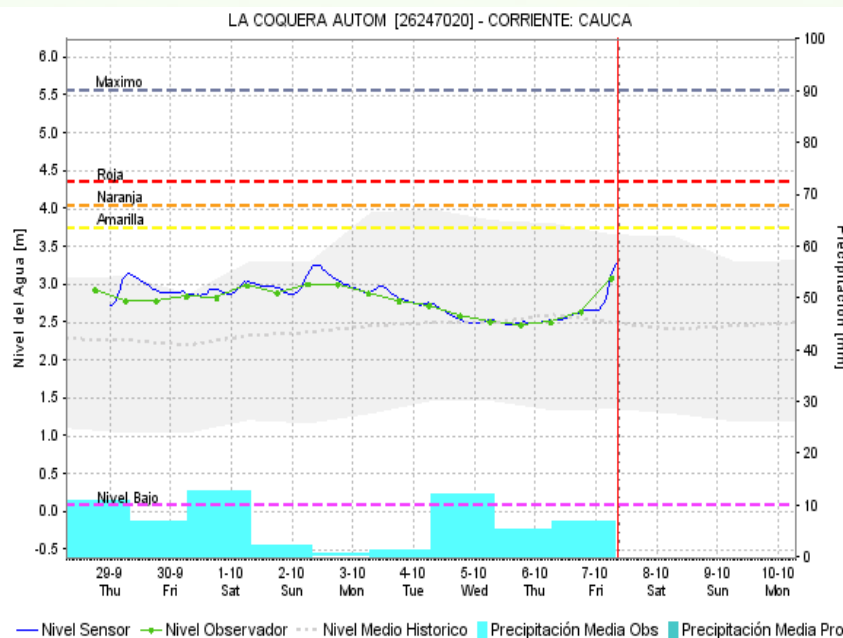
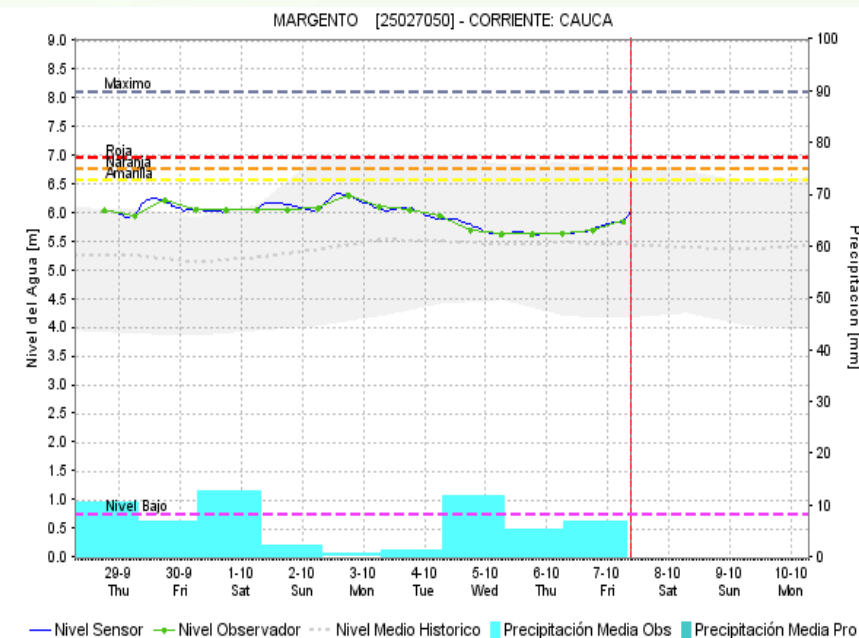
2.2.5 DIRECTOS AL CAUCA ENTRE PTO. VALDIVIA Y RÍO NECHÍ

Subzona hidrográfica	Alerta	Descripción
Directos al Cauca entre Pto. Valdivia y río Nechí	Sin alerta	Incremento de nivel en el tramo Caucasia-Nechí, por aportes de los ríos Tarazá y Man.

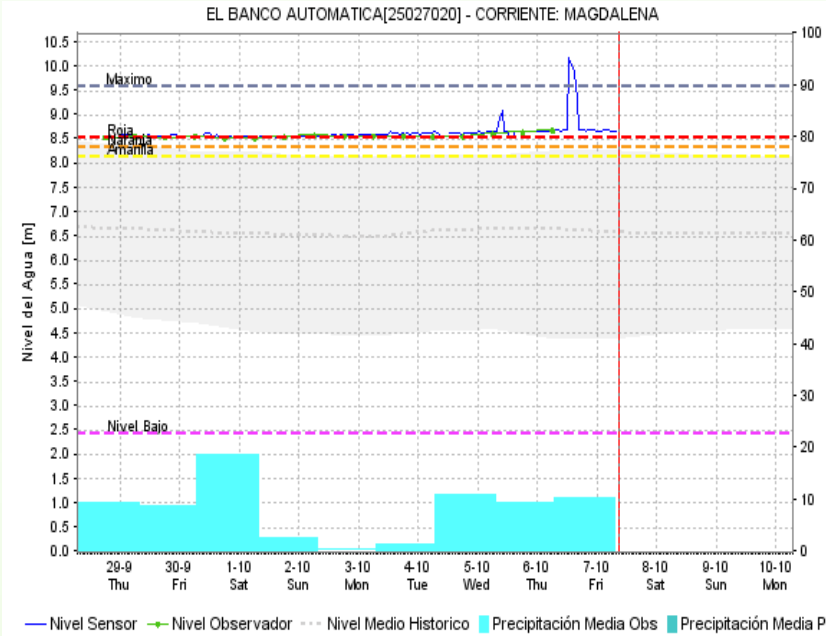
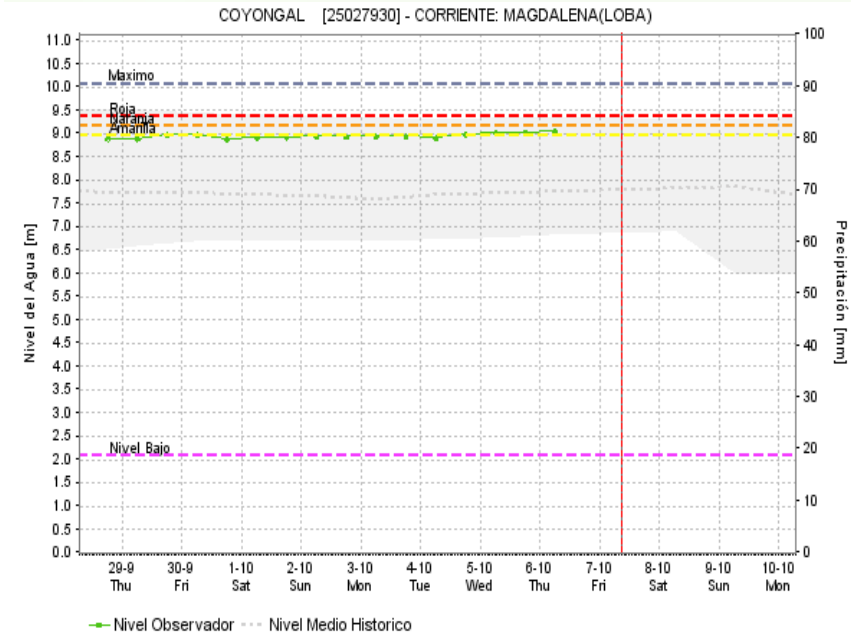
2.2.6 DIRECTOS AL BAJO MAGDALENA ENTRE EL BANCO Y EL PLATO

Subzona hidrográfica	Alerta	Descripción
Directos Bajo Magdalena entre el Banco y el Plato		Altos niveles, estables, en el río Magdalena entre El Banco y Plato, así como en el Brazo de Loba (municipios de Magangué y Cicuco) y en el Brazo de Mompós (Mompós, San Zenón, Talaiga Nuevo, Santa Ana y Santa Bárbara de Pinto). Persistencia de inundaciones en amplias zonas.

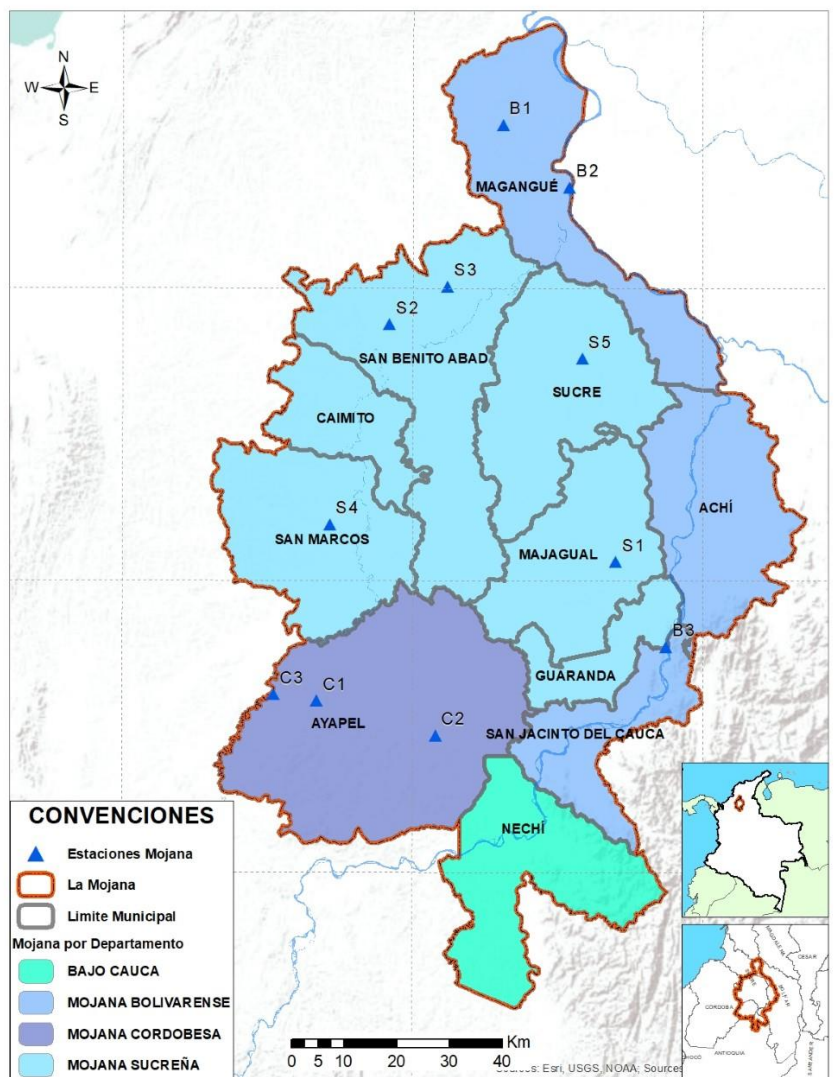
Subregionalización de La Mojana con fines de monitoreo y pronóstico
