BOLETÍN HIDROMETEOROLÓGICO DE LA MOJANA

San Marcos, Sucre 13 de octubre de 2022
Hora de la actualización: 12:00 HLC

BOLETÍN No: 690

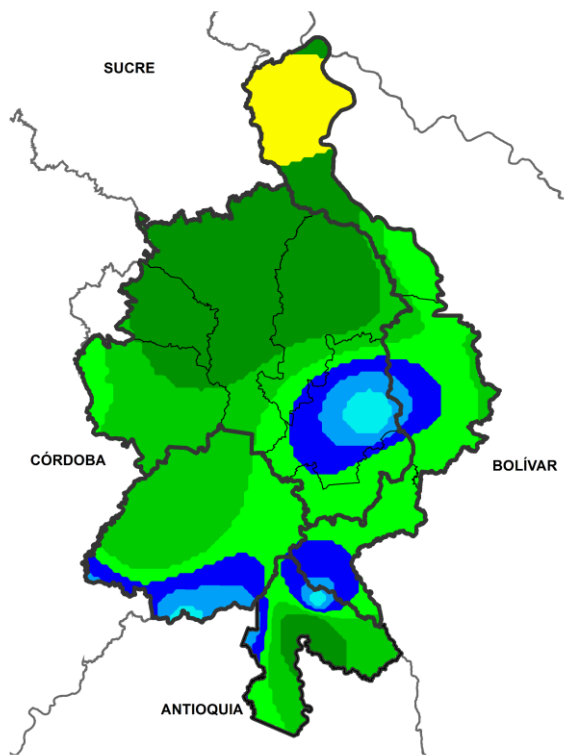
Precipitación acumulada
12/10/2022 (07:00) – 13/10/2022 (07:00).
Fuente: IDEAM

Precipitación: luvias en la jornada nocturna en amplios sectores del territorio mojanero.

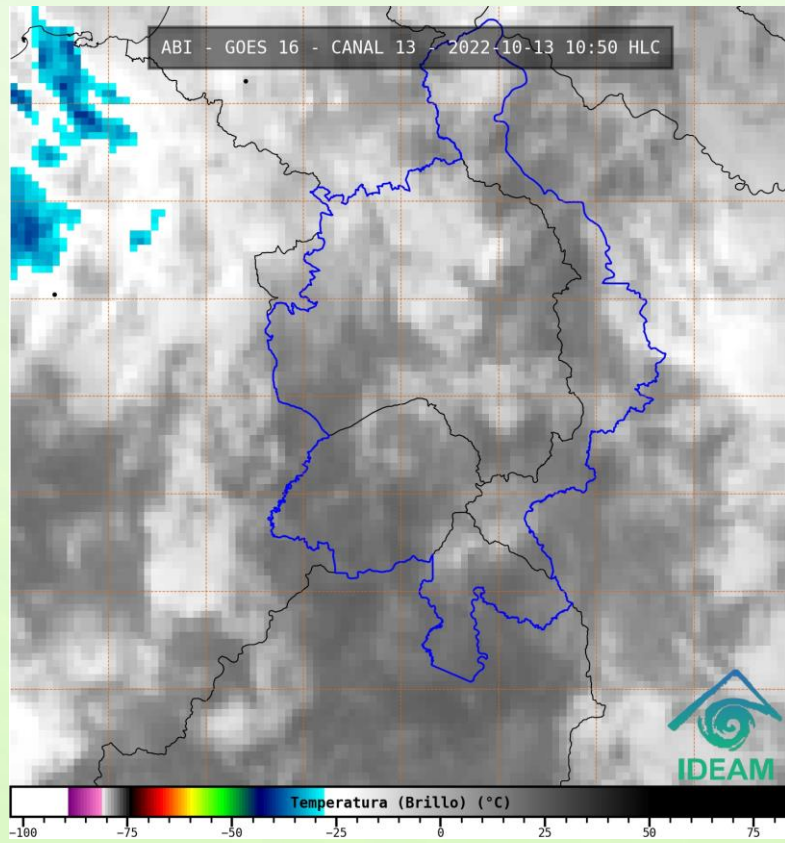
Imagen de satélite IR 10:50 HLC
Fuente: IDEAM

En las ultimas horas se ha observado cielo parcialmente nublado sin llluvias.

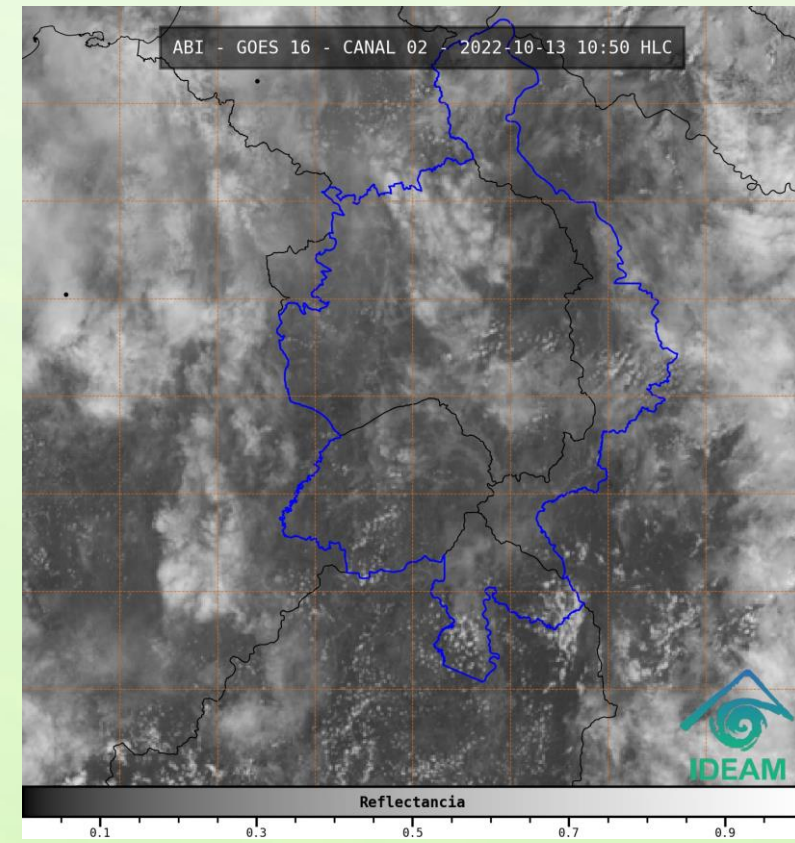
Imagen de satélite visible 10:50 HLC
Fuente: IDEAM

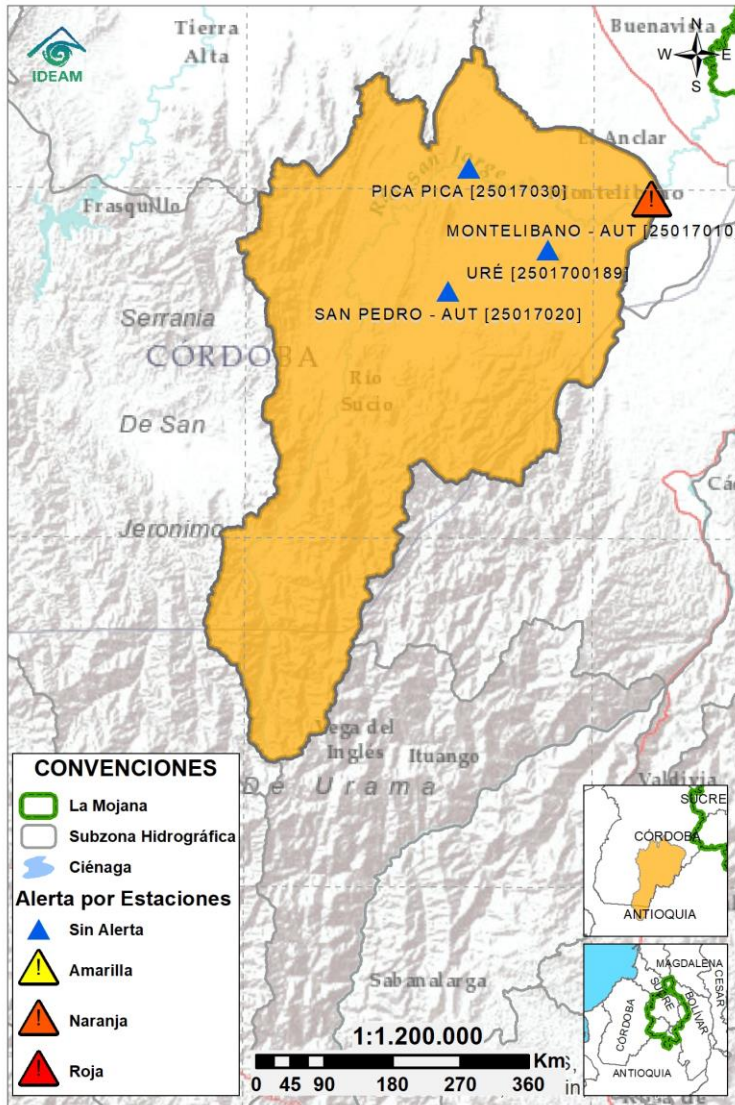
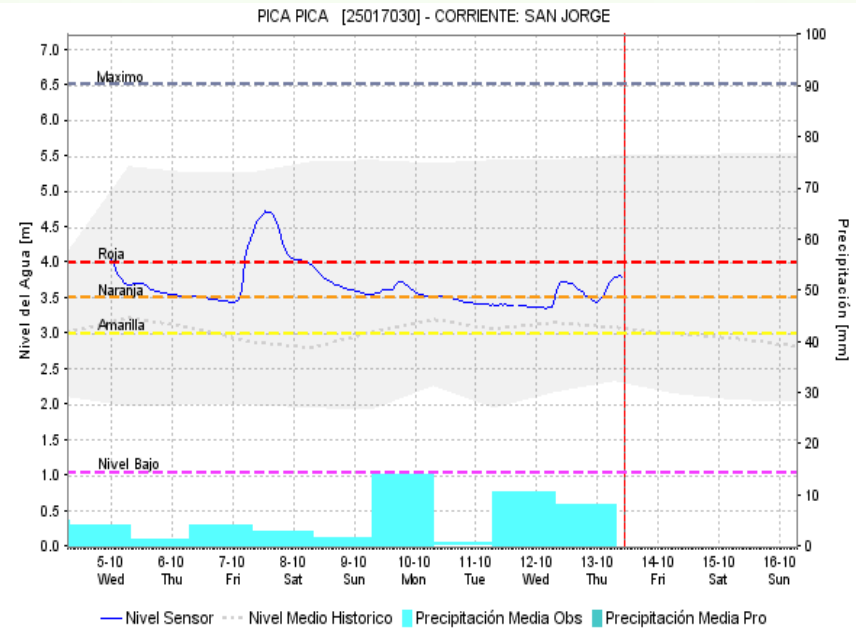
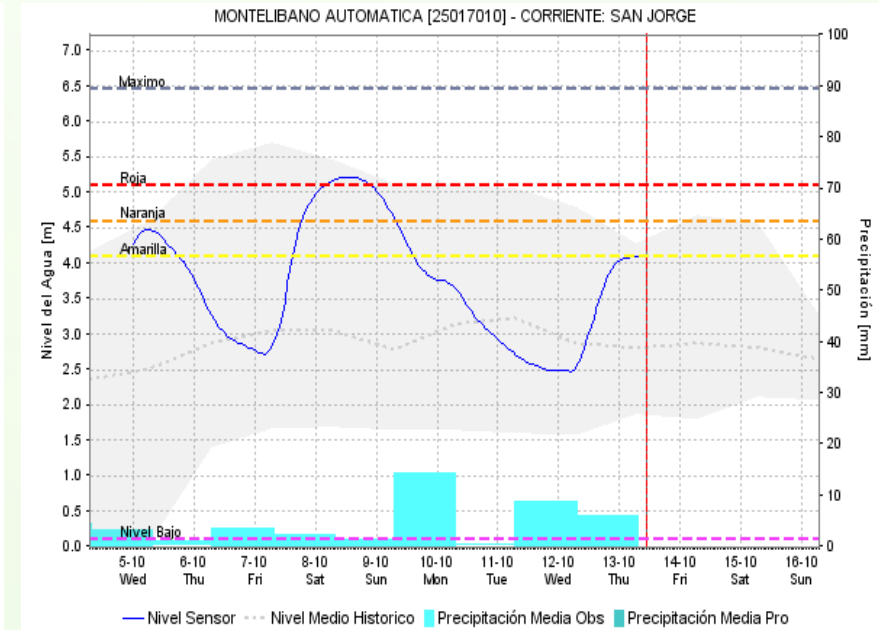
2.2.1 SUBZONA HIDROGRÁFICA DEL RÍO SAN JORGE CUENCA ALTA

Subzona hidrográfica	Alerta	Descripción
Cuenca alta del río San Jorge		Crecientes con especial atención a los ríos San Pedro y Uré en los municipios de Puerto Libertador y San José de Uré. Durante las próximas horas se prevé su tránsito en el río San Jorge en su recorrido por Montelíbano.

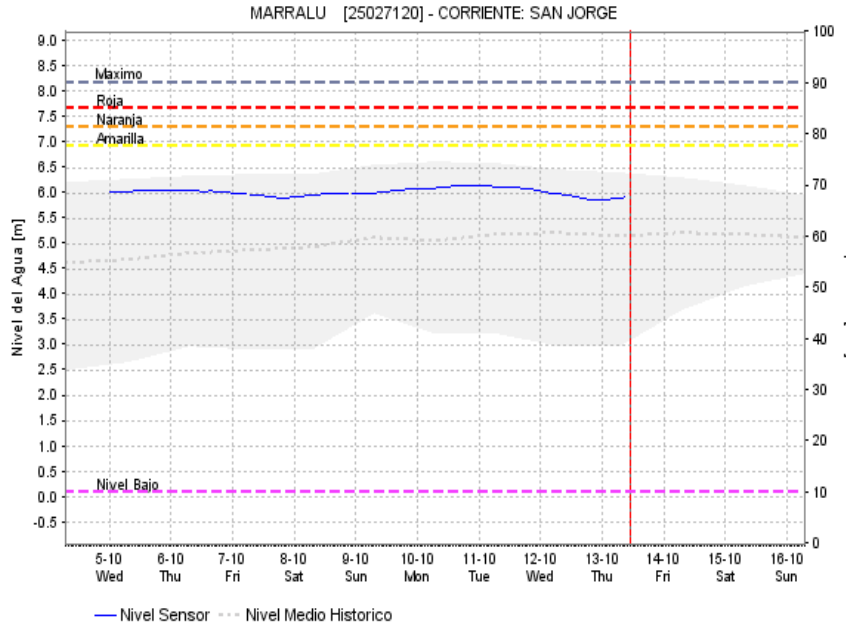
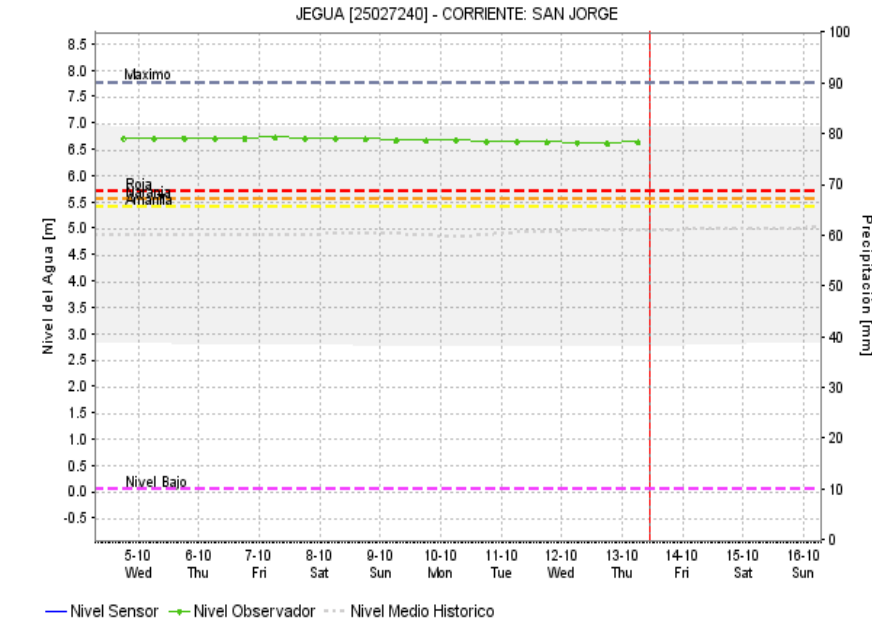
2.2.2 SUBZONA HIDROGRÁFICA DEL RÍO SAN JORGE CUENCA BAJA

Subzona hidrográfica	Alerta	Descripción
Cuenca baja del río San Jorge		<p>Niveles altos en condición estable en el río San Jorge entre Ayapel y Magangué. Sin embargo, se registran incrementos en el sistema de caños por lluvias locales.</p> <p>Persistencia de inundaciones debido a: <i>i</i>) ingreso del Cauca por el sector Caregato, drenando hacia los caños Gil, Rabón, San Matías y Vioria en los municipios de San Jacinto del Cauca (Bolívar), Ayapel (Córdoba), Guaranda y San Benito Abad (Sucre), <i>ii</i>) muy altos niveles en el río San Jorge (norte de Ayapel-Magangué), así como en los caños Mojana y Pancegüita (Majagual y Sucre) y <i>iii</i>) efecto de remanso del Brazo de Loba en la desembocadura del río Cauca, generando incremento del río y del sistema cenagoso.</p>

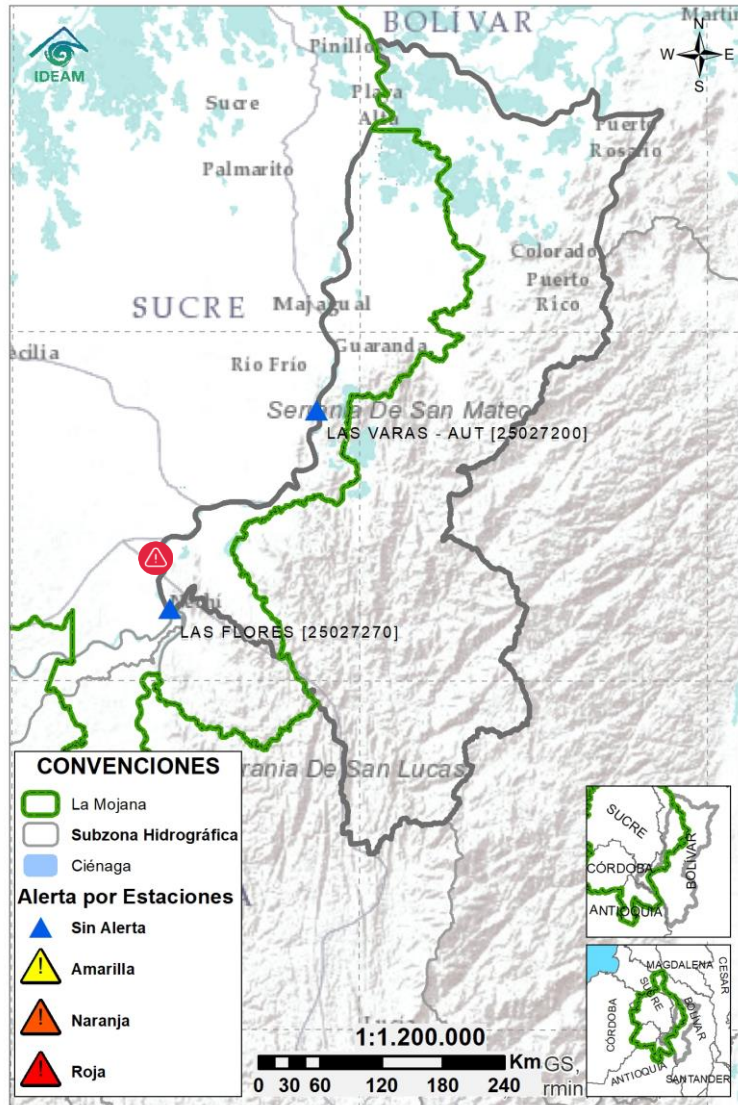
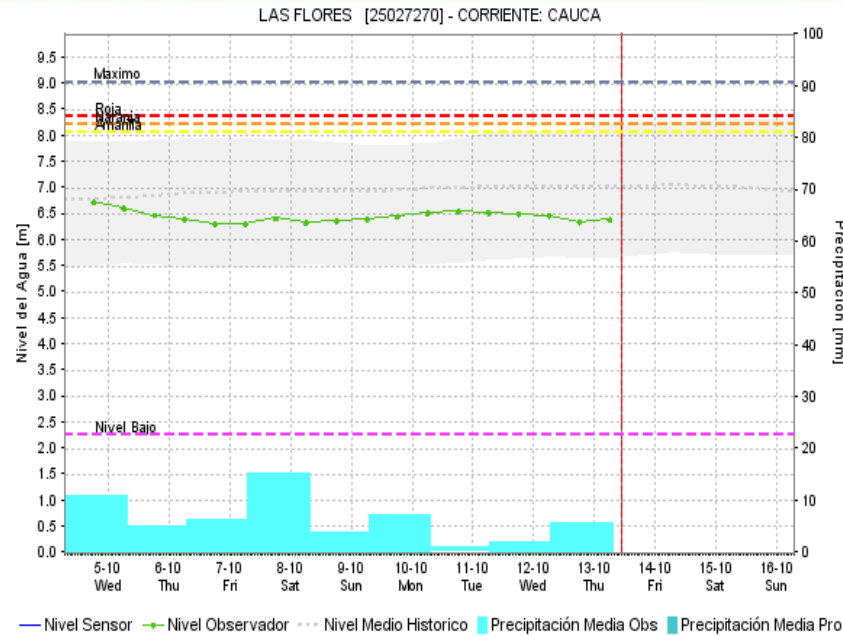
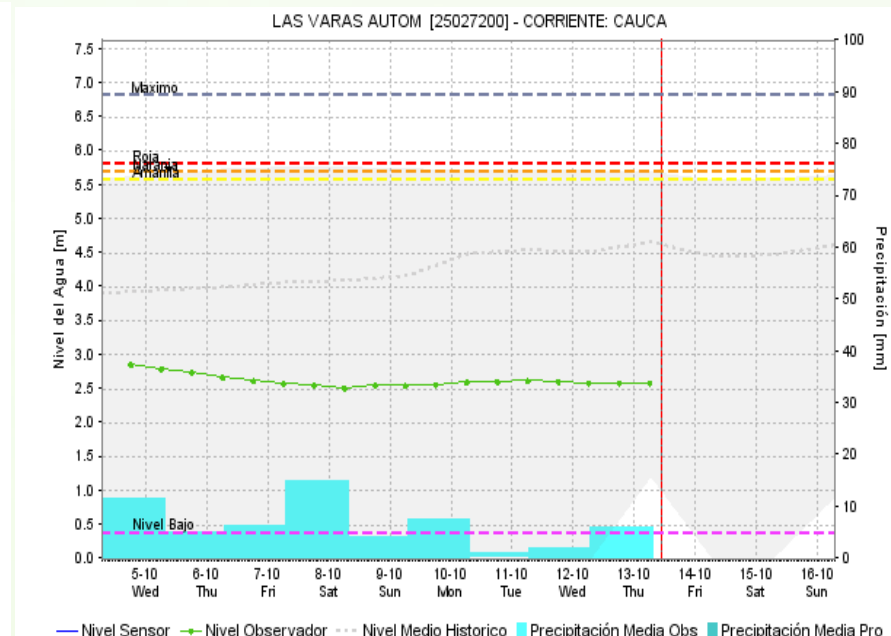
2.2.3 DIRECTOS AL BAJO CAUCA - CIÉNAGA LA RAYA ENTRE EL RÍO NECHÍ Y EL BRAZO DE LOBA

Subzona hidrográfica	Alerta	Descripción
Directos al bajo Cauca- Ciénaga La Raya entre el río Nechí y Brazo de Loba	Sin alerta	Ligeras variaciones en el río Cauca tramo Nechí-Pinillos.

Alerta puntual en el sector Caregato (San Jacinto del Cauca), por persistencia del ingreso del río Cauca hacia el Bajo San Jorge. Nota (27/08/2021): rompimiento del dique marginal del río Cauca en el sector Cara de Gato, generando ingreso de agua hacia el Bajo San Jorge. Emergencia activa hasta la fecha.

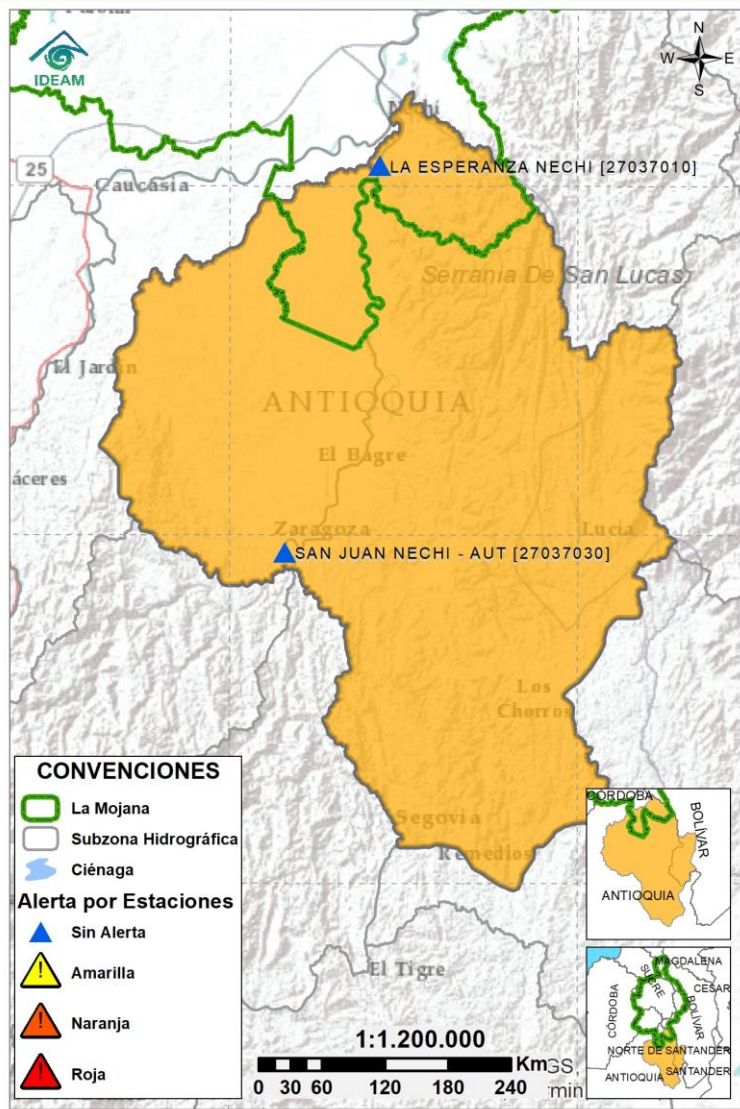
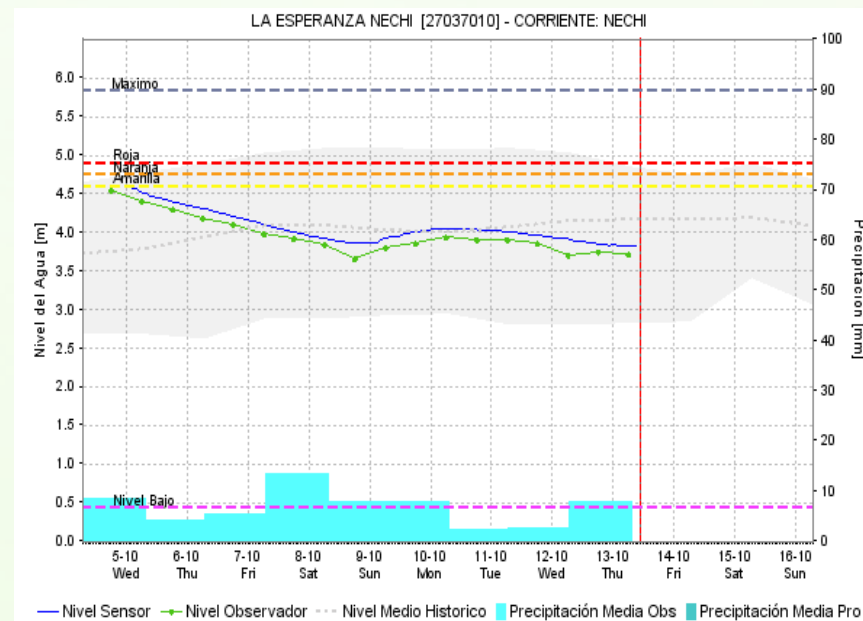
2.2.4 SUBZONA HIDROGRÁFICA DEL RÍO NECHÍ CUENCA BAJA

Estabilización del Bajo Nechí a la altura de la cabecera municipal de Nechí. Incrementos en sus aportantes a la altura de El Bágre, condición que probablemente persista durante los próximos días.

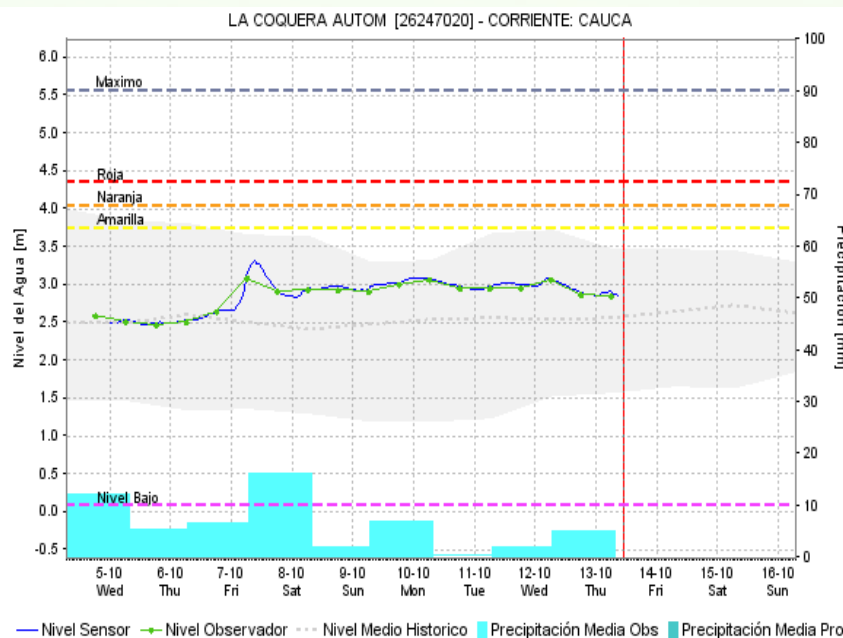
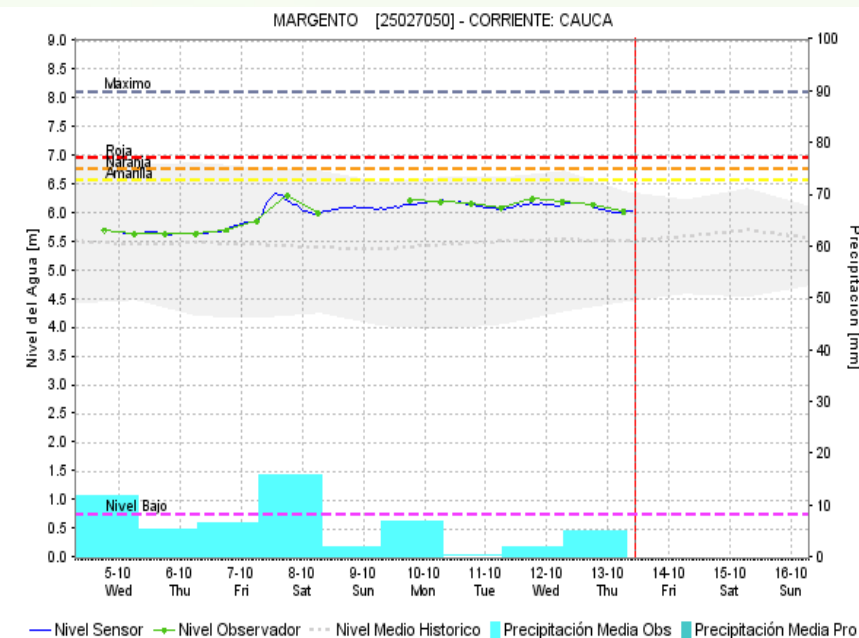
2.2.5 DIRECTOS AL CAUCA ENTRE PTO. VALDIVIA Y RÍO NECHÍ

Subzona hidrográfica	Alerta	Descripción
Directos al Cauca entre Pto. Valdivia y río Nechí	Sin alerta	Descenso del tramo Valdivia-Nechí, condición predominante durante el día.

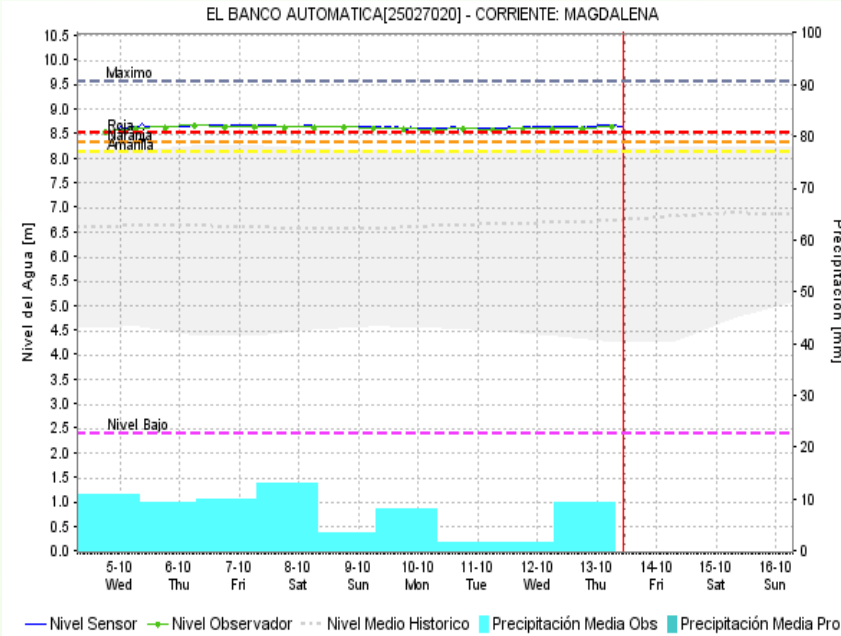
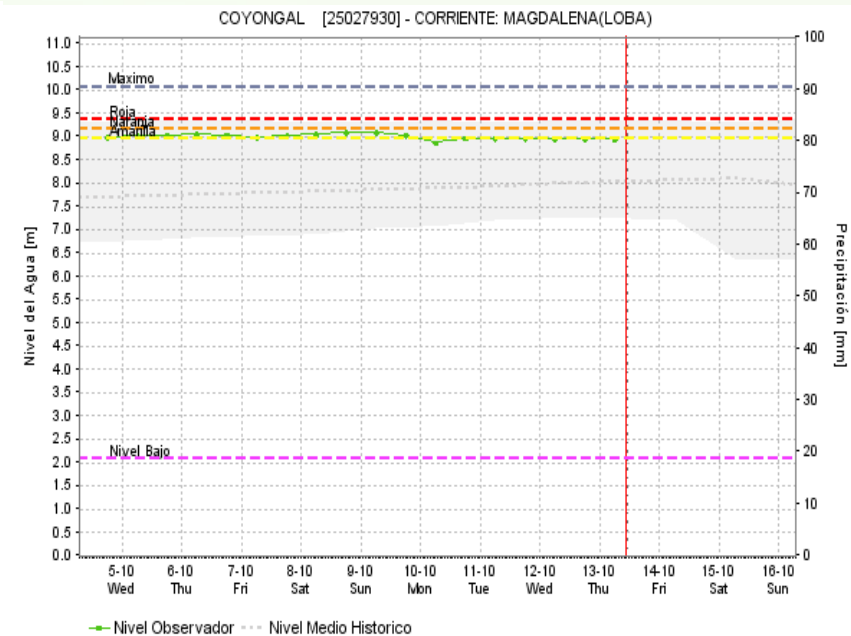
2.2.6 DIRECTOS AL BAJO MAGDALENA ENTRE EL BANCO Y EL PLATO

Subzona hidrográfica	Alerta	Descripción
Directos Bajo Magdalena entre el Banco y el Plato		Altos niveles, en descenso, en el río Magdalena entre El Banco y Plato, así como en el Brazo de Loba (municipios de Magangué y Cicuco) y en el Brazo de Mompós (Mompós, San Zenón, Talaiga Nuevo, Santa Ana y Santa Bárbara de Pinto). Persistencia de inundaciones.
