BOLETÍN HIDROMETEOROLÓGICO DE LA MOJANA

San Marcos, Sucre 26 de octubre de 2022

BOLETÍN No: 698

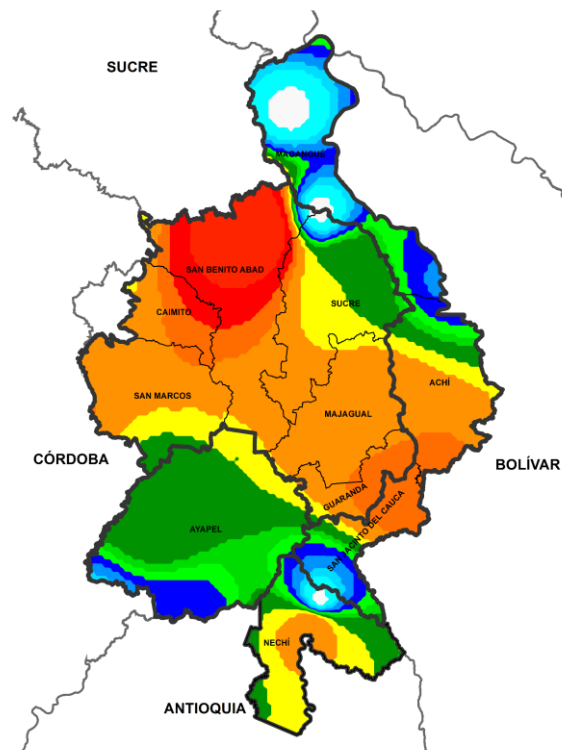
Precipitación acumulada
25/10/2022 (07:00) – 26/10/2022 (07:00).
Fuente: IDEAM

Precipitación: sobre amplios sectores del territorio mojanero tuvimos lluvias durante la jornada nocturna.

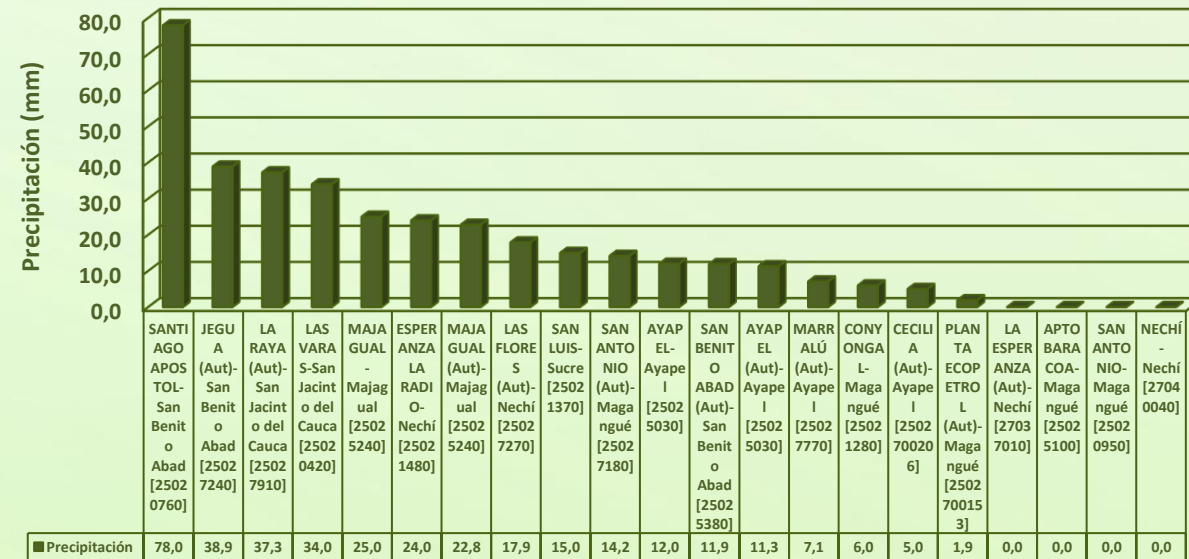
Lluvia Registrada el 25 Octubre de 2022

Temperatura: se registró una temperatura máxima de 33,4°C el día 25 de octubre a las 15:00 horas en el municipio de San Marcos, y una mínima de 23,4°C en la madrugada del 26 de octubre.

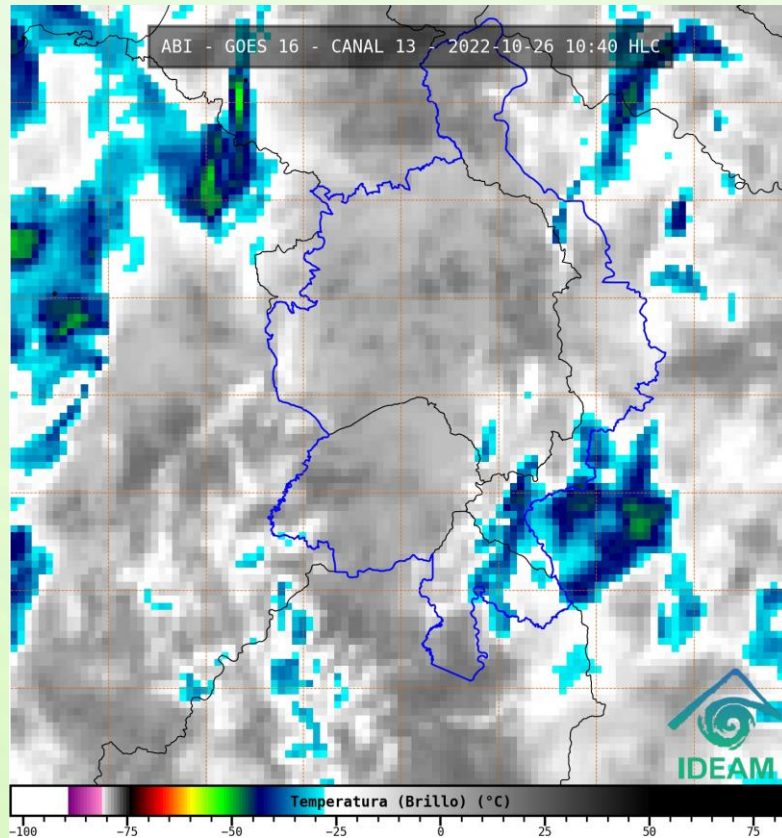
Imagen de satélite IR 10:40 HLC
Fuente: IDEAM

En las últimas horas se ha observado cielo entre nublado a parcialmente nublado.

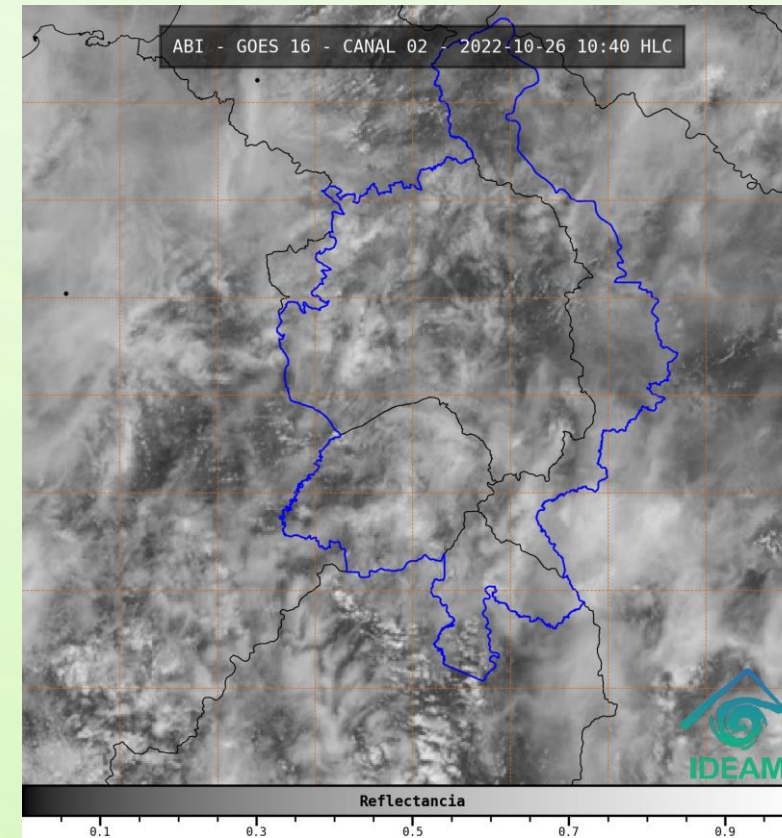
Imagen de satélite visible 10:40 HLC
Fuente: IDEAM

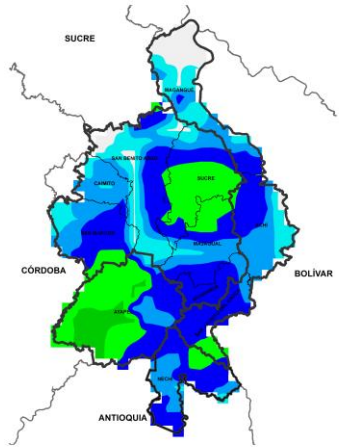
TARDE DEL 26 DE OCTUBRE

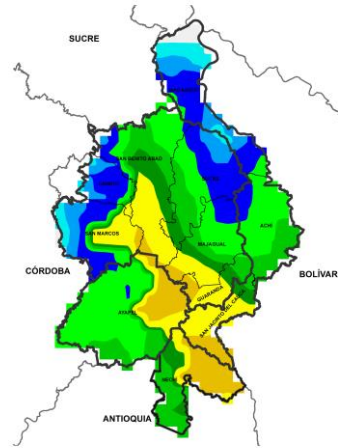
NOCHE DEL 26 DE OCTUBRE

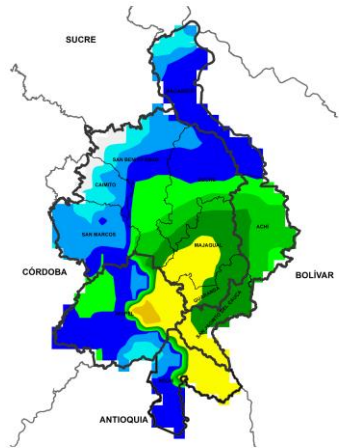
MADRUGADA DEL 27 DE OCTUBRE

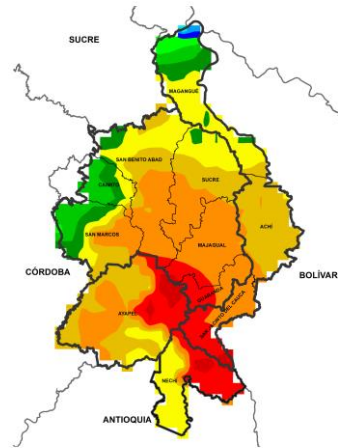
ACUMULADO DEL 26 AL 27 DE OCTUBRE

Precipitación: en horas de la tarde se tendrá cielo parcialmente nublado, con probabilidad de lluvias aisladas por sectores en el territorio con atención en zonas de los municipios de Ayapel, San Marcos, Caimito, San Benito Abad, Nechí y San Jacinto del Cauca, luego, en horas de la noche y madrugada, se tiene probabilidad de lluvias en amplios sectores de La Mojana, con énfasis en los municipios de Ayapel, San Marcos, Majagual, Guaranda, Achí, San Jacinto del Cauca y Nechí.

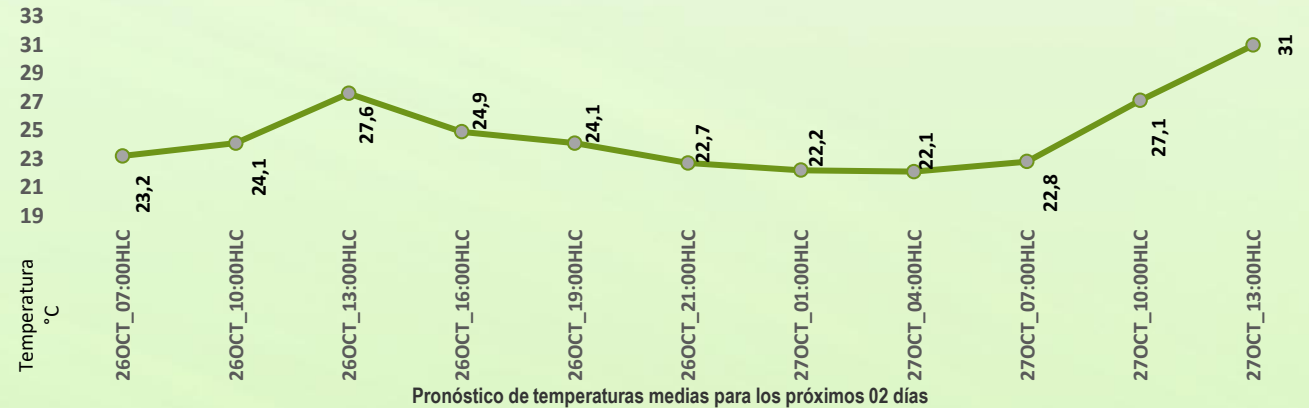
Día	Jornada	Temperatura Máxima	Nubosidad	Tipo de Precipitación	Probabilidad de lluvia(%)
MIÉRCOLES 26 DE OCTUBRE	Tarde	32°C	Parcialmente nublado	LLUVIAS POR SECTORES	60%
	Noche	25°C	Nublado	LLUVIAS	75%

Temperatura: las temperaturas máximas oscilarán entre los 29°C y 32°C y las mínimas entre los 23°C y 25°C. Las sensaciones térmicas máximas estimadas oscilarán entre los 31°C y 33°C.

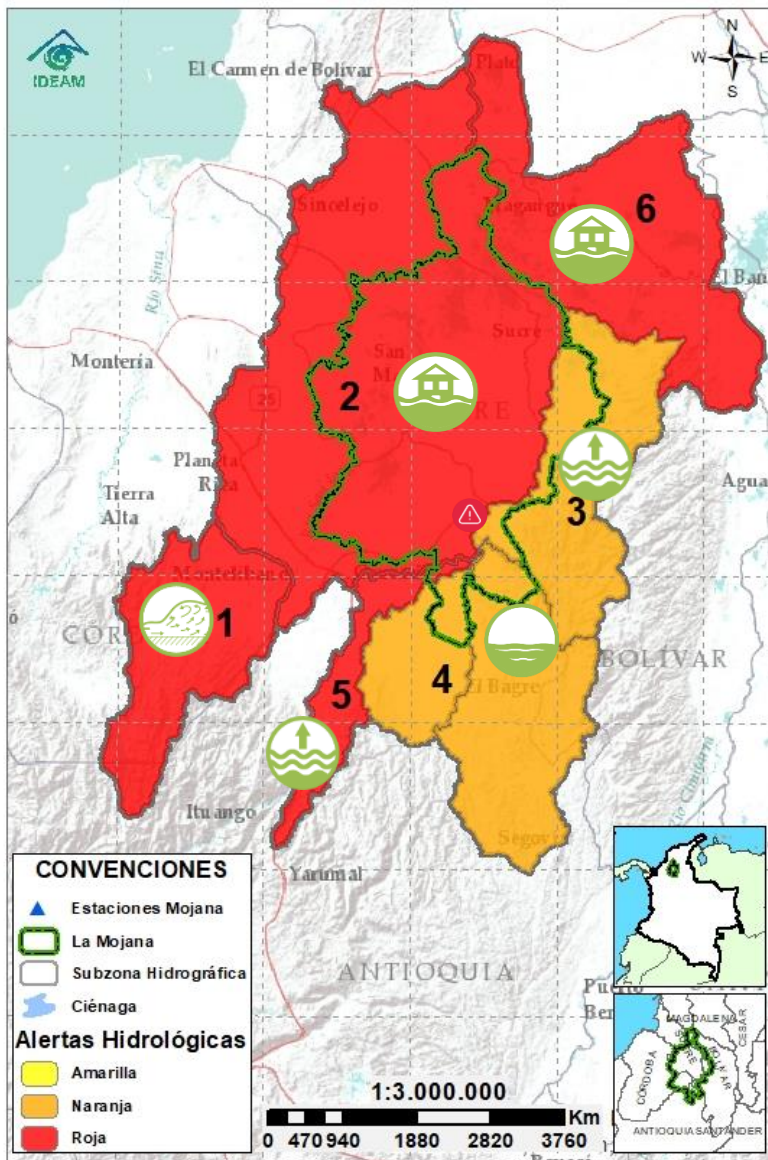
Condiciones hidrológicas antecedentes para el 25/10/2022

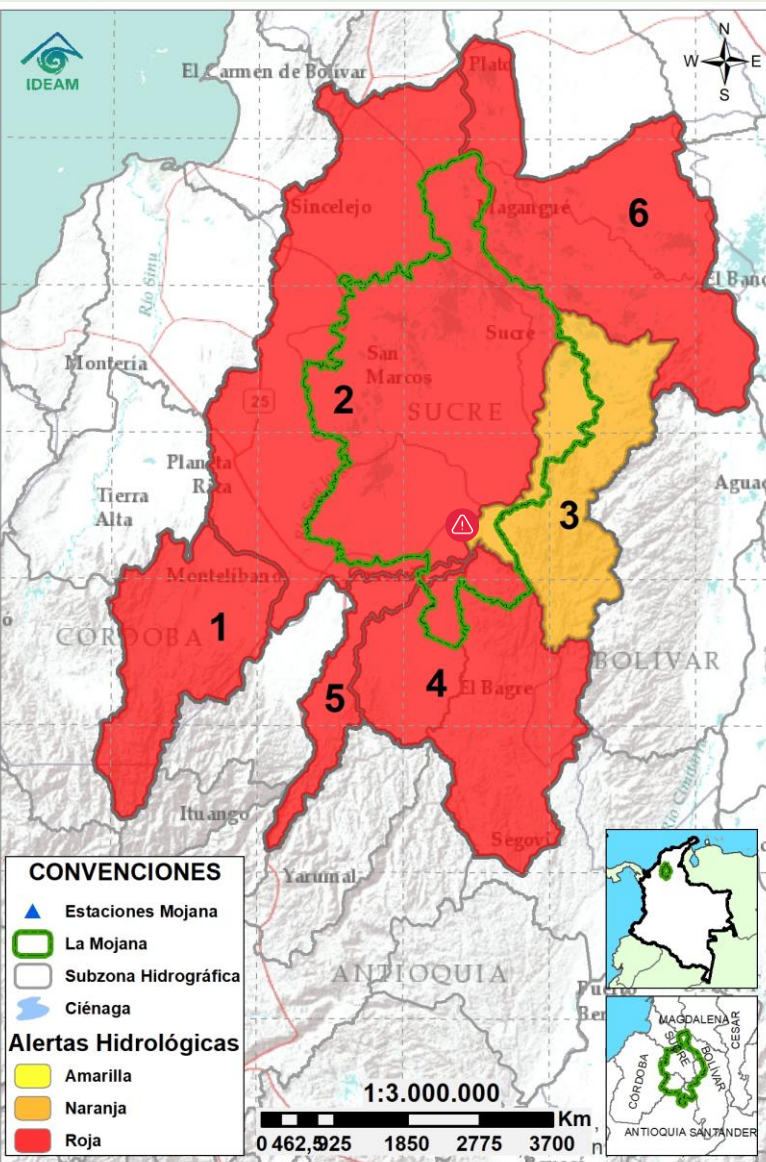
Descripción condiciones hidrológicas: alerta roja en toda la cuenca del San Jorge. En el Alto San Jorge se han alcanzado muy altos niveles, especialmente en su recorrido por el municipio de Montelíbano; se prevé que a lo largo del día esta creciente continúe su tránsito aguas abajo en el tramo La Apartada – Ayapel. En el Bajo San Jorge, persisten altos niveles en el tramo San Marcos-desembocadura e inundaciones en extensas zonas. Así mismo, se tienen en alerta roja el Bajo Nechí y el río Cauca (tramo Valdivia-Nechí); para el Bajo Nechí se advierte sobre tránsito de creciente en el tramo Zaragoza-Nechí.

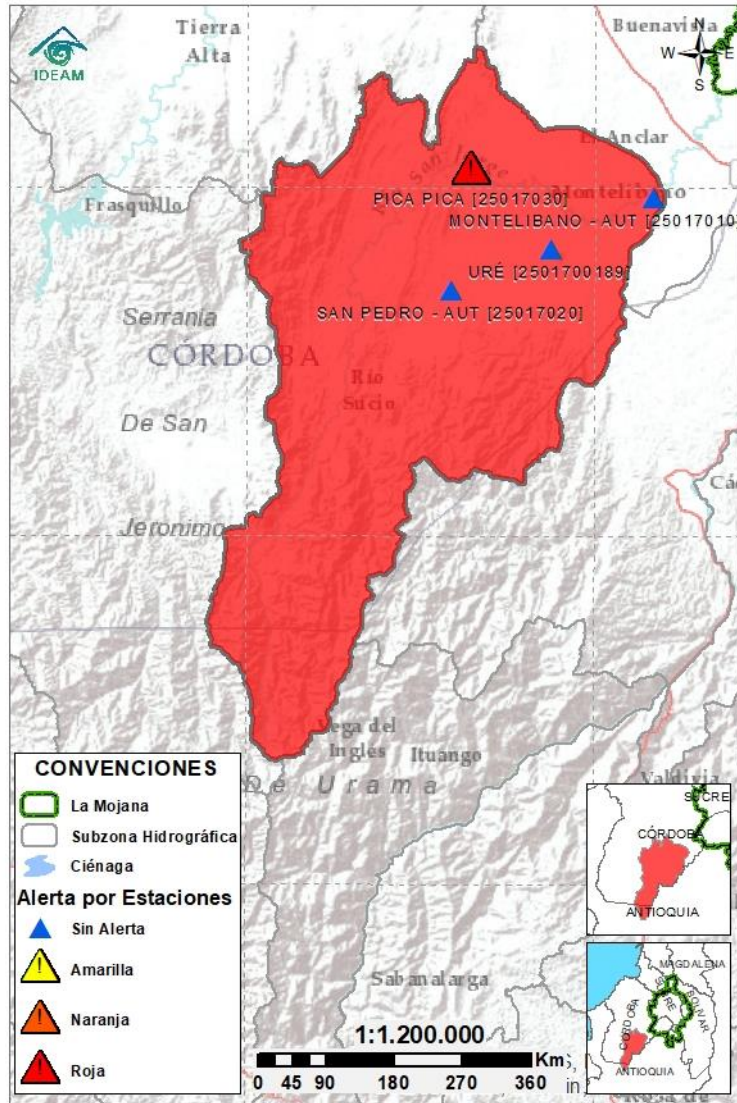
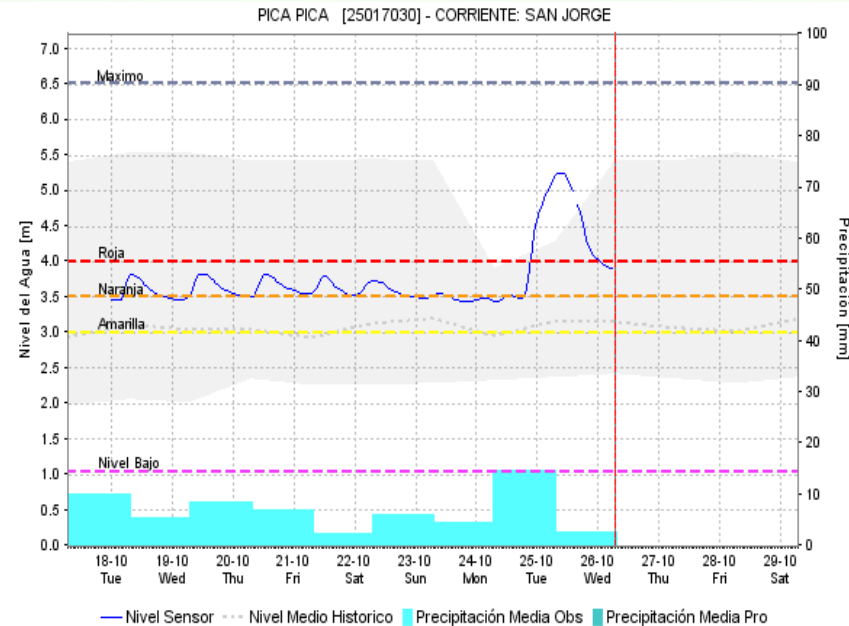
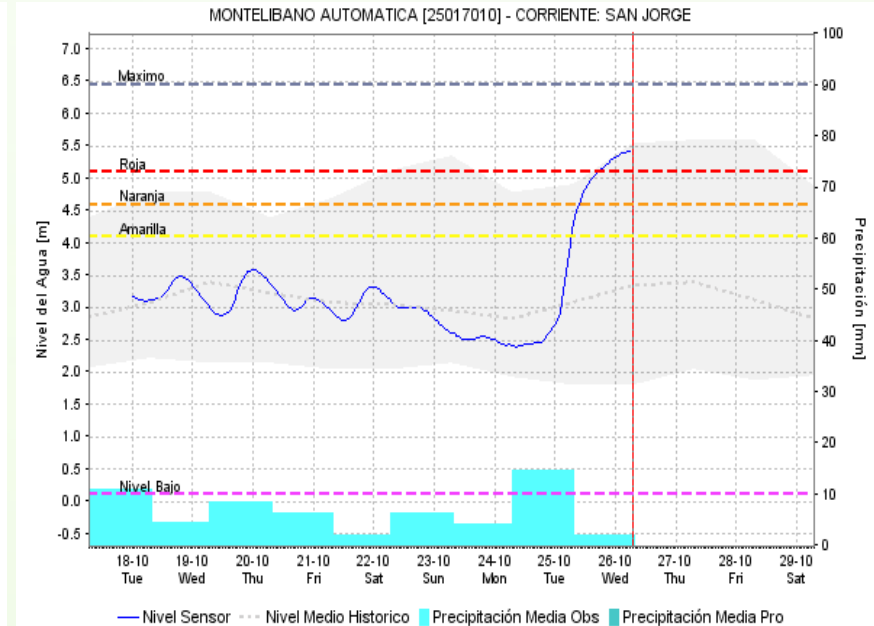
2.2.1 SUBZONA HIDROGRÁFICA DEL RÍO SAN JORGE CUENCA ALTA

Creciente súbita en el Alto San Jorge alcanzando muy altos niveles en su recorrido por Montelíbano. Se prevé que durante las próximas continúe su tránsito aguas abajo.

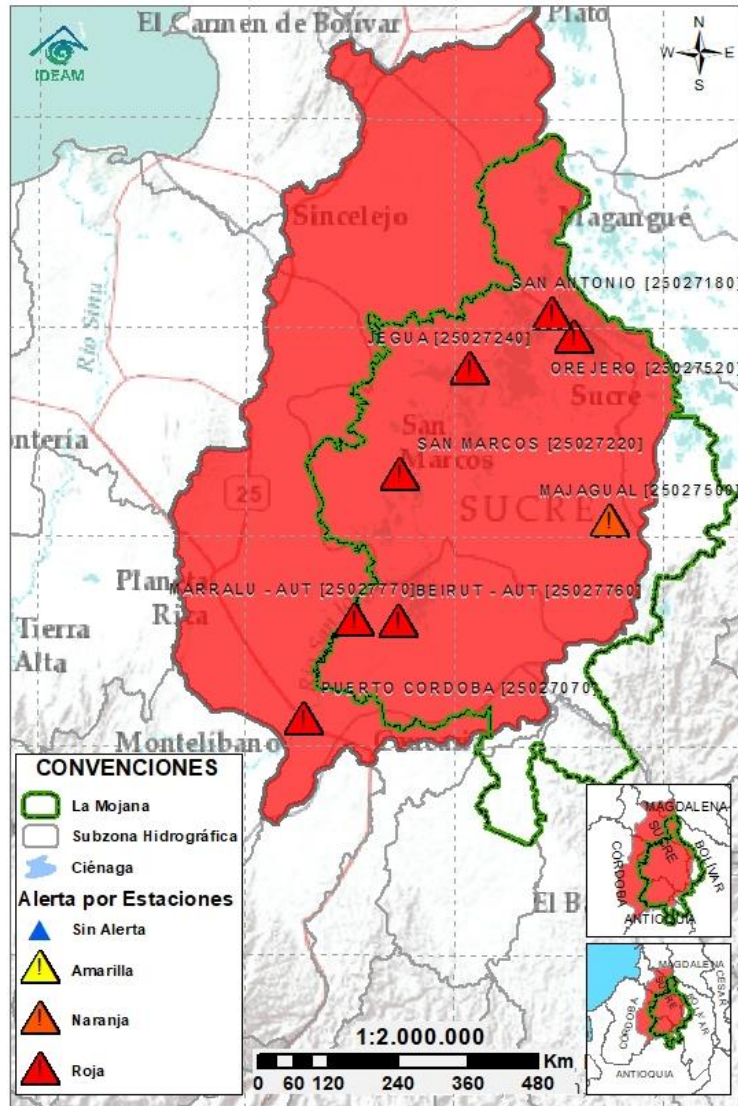
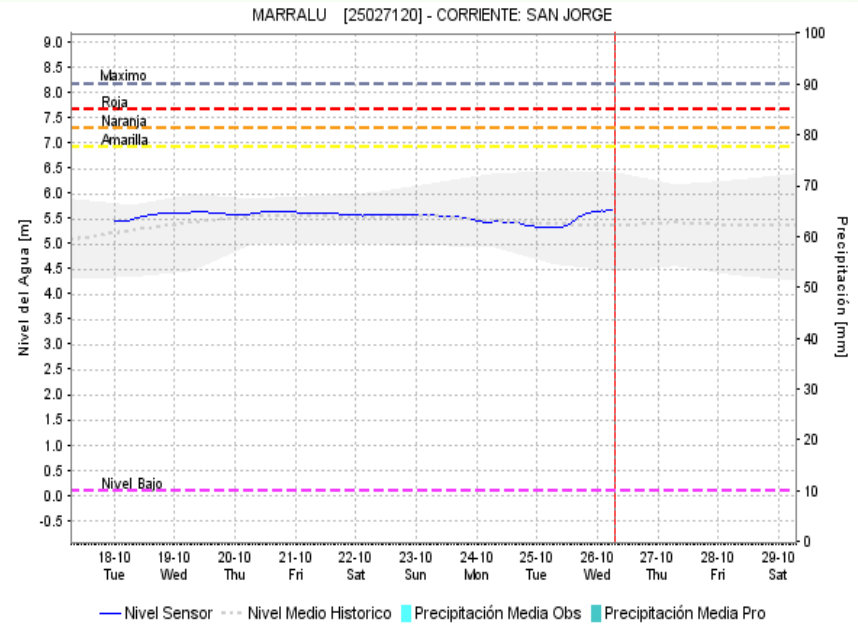
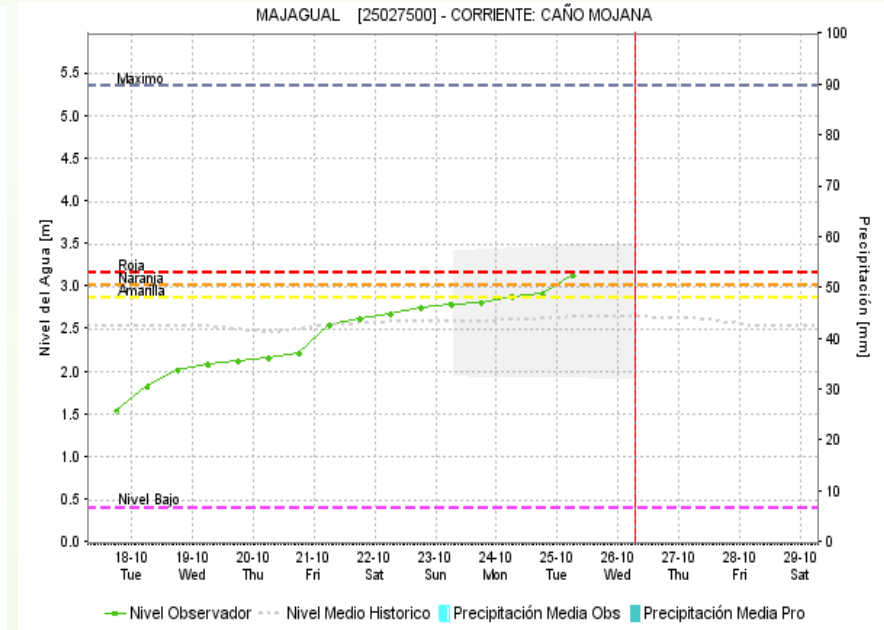
2.2.2 SUBZONA HIDROGRÁFICA DEL RÍO SAN JORGE CUENCA BAJA

Subzona hidrográfica	Alerta	Descripción
Cuenca baja del río San Jorge		Tránsito de creciente en el tramo La Apartada-Ayapel y ascenso del sistema de caños del Bajo San Jorge por lluvias locales y aumento del caudal de ingreso del río Cauca. Persistencia de inundaciones debido a: <i>i</i>) ingreso del Cauca por el sector Caregato, drenando hacia los caños Gil, Rabón, San Matías y Vioria en los municipios de San Jacinto del Cauca (Bolívar), Ayapel (Córdoba), Guaranda y San Benito Abad (Sucre), <i>ii</i>) muy altos niveles en el río San Jorge (norte de Ayapel-Magangué), así como en los caños Mojana y Pancegüita (Majagual y Sucre) y <i>iii</i>) efecto de remanso del Brazo de Loba en la desembocadura del río Cauca, generando incremento del río y del sistema cenagoso.

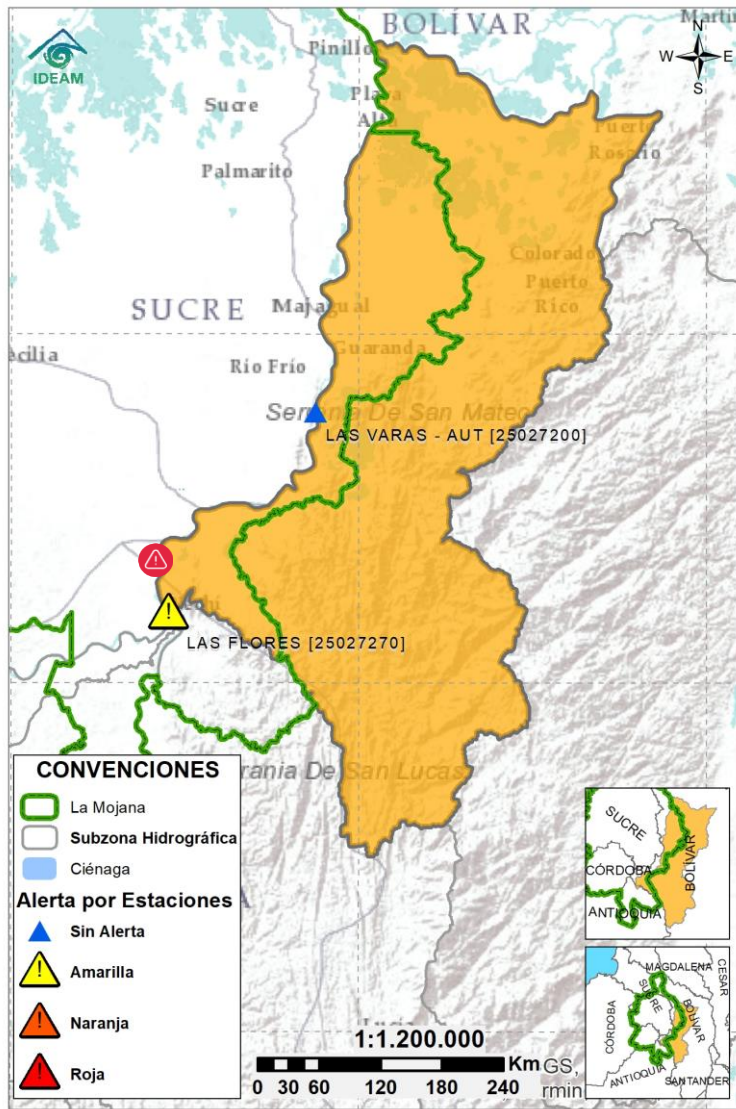
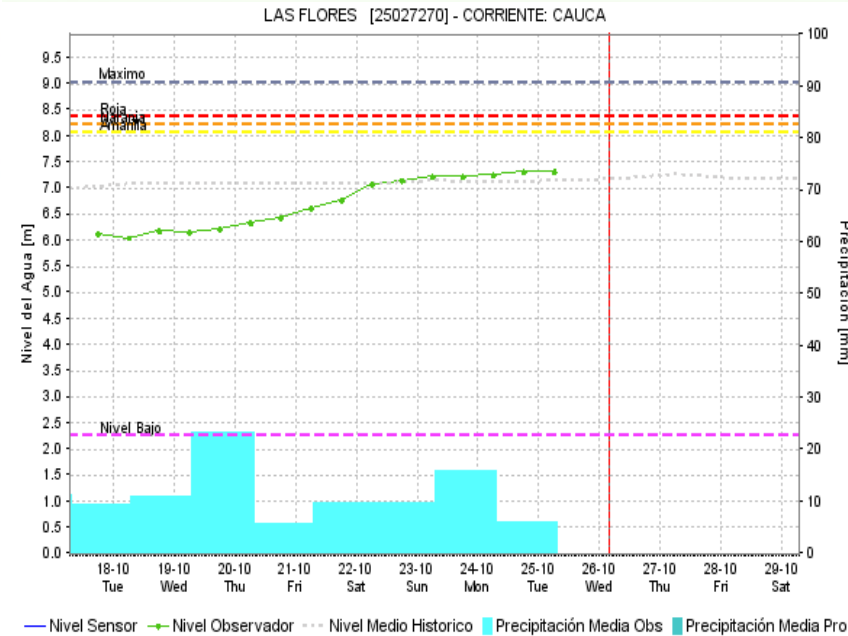
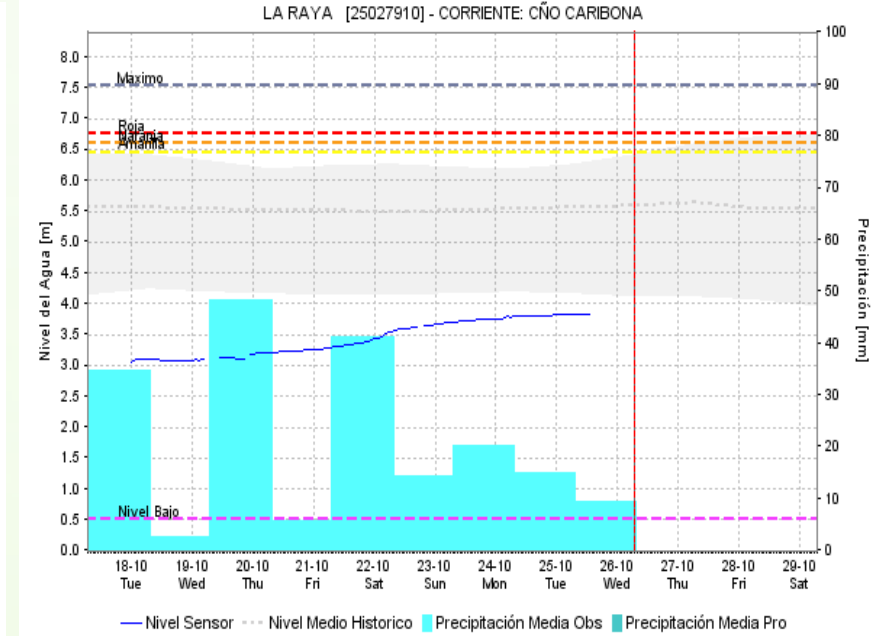
2.2.3 DIRECTOS AL BAJO CAUCA - CIÉNAGA LA RAYA ENTRE EL RÍO NECHÍ Y EL BRAZO DE LOBA

Ascenso del río Cauca (tramo Nechí-Pinillos), especial atención ante la probabilidad de incrementos en sus aportantes, principalmente en la cuenca del río Caribona. Nota (20/10/2022): inundaciones en el municipio de Montecristo por creciente súbita del río Caribona y la quebrada Ariza.

Alerta en el sector Caregato (San Jacinto del Cauca), por persistencia del ingreso del río Cauca hacia el Bajo San Jorge y el la cuenca del río Caribona por inundaciones. Nota (27/08/2021): rompimiento del dique marginal del río Cauca en el sector Cara de Gato, generando ingreso de agua hacia el Bajo San Jorge. Emergencia activa hasta la fecha.

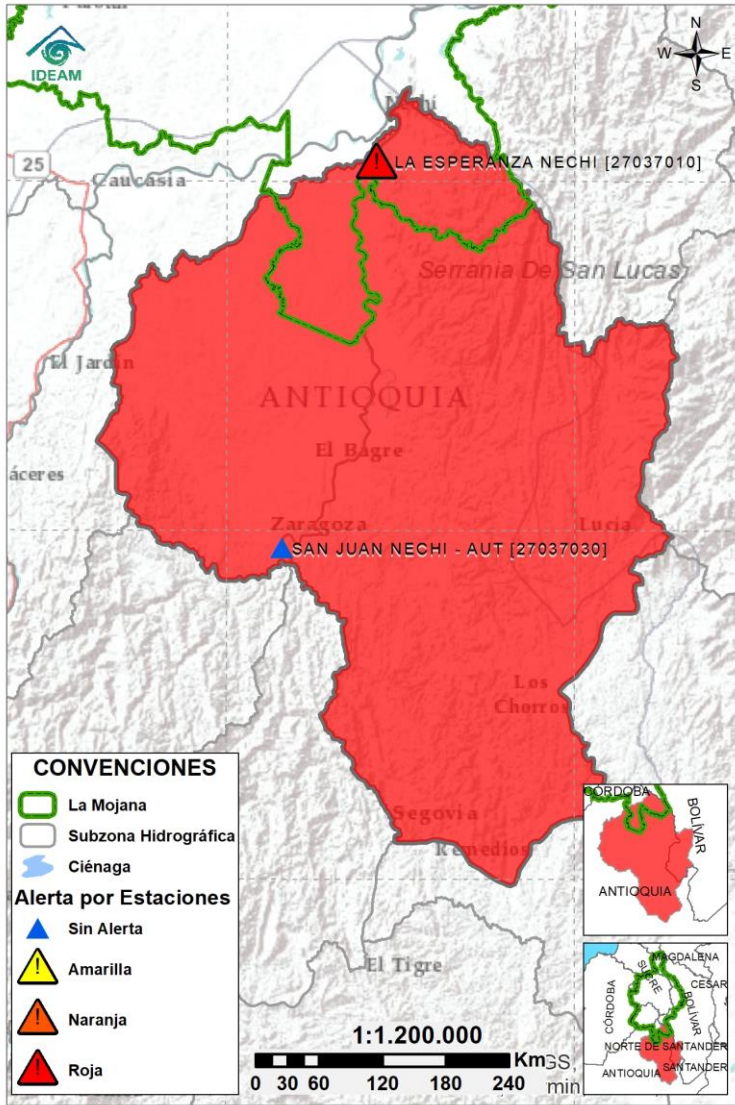
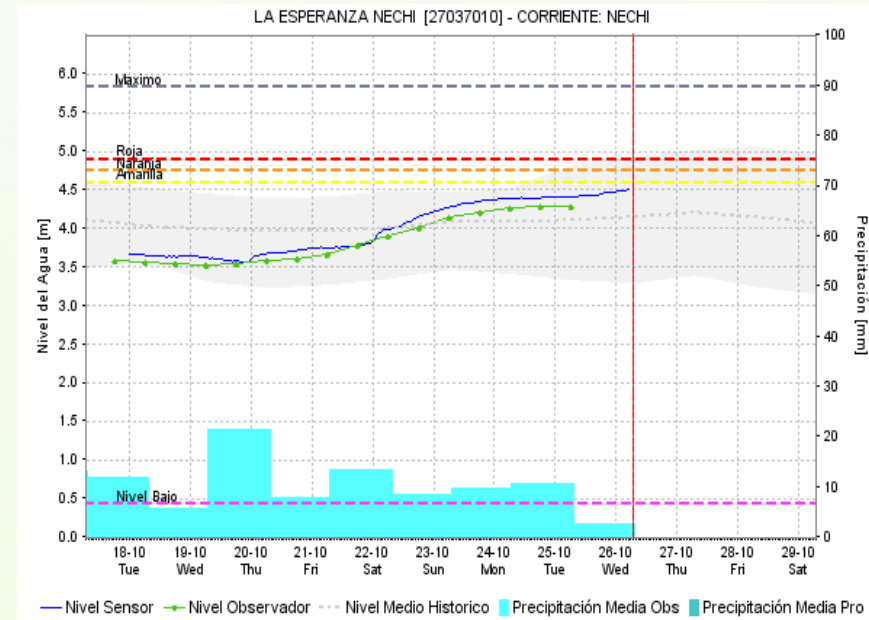
2.2.4 SUBZONA HIDROGRÁFICA DEL RÍO NECHÍ CUENCA BAJA

Subzona hidrográfica	Alerta	Descripción
Cuenca baja del río Nechí		Creciente en tránsito en el Bajo Nechí (tramo Zaragoza-Nechí), especial atención a comunidades ribereñas asentadas en la zona. Nota (26/10/2022): Inundaciones en la cabecera municipal de Zaragoza por desbordamiento del río Nechí.

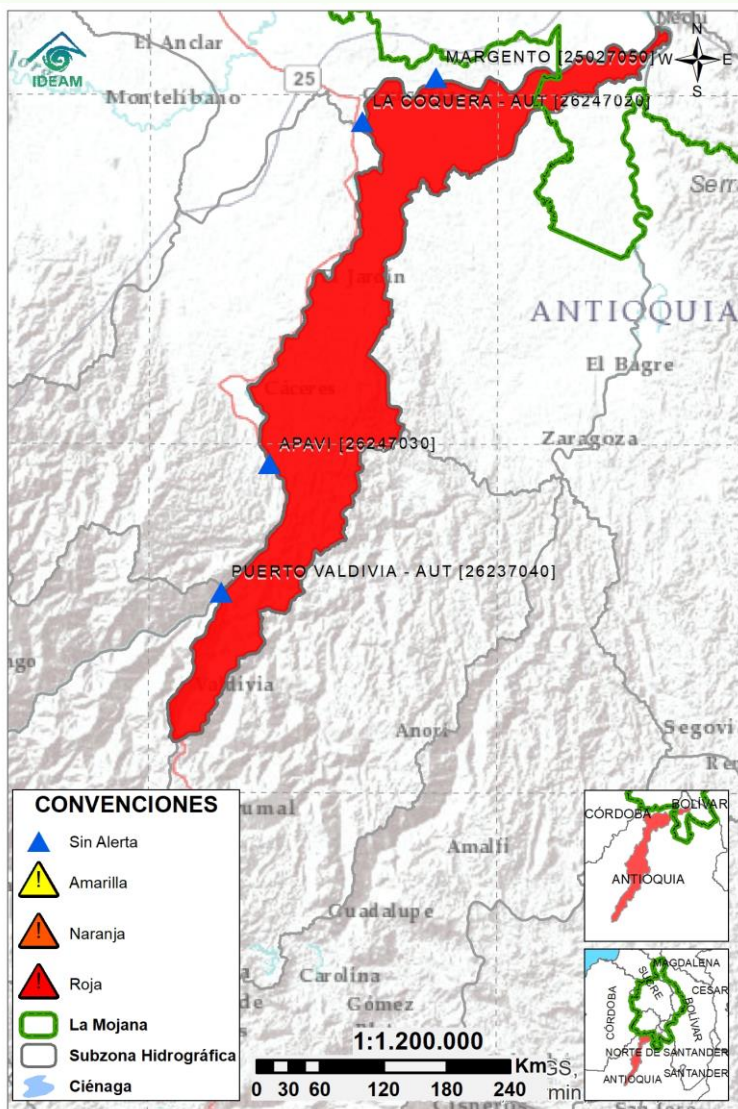
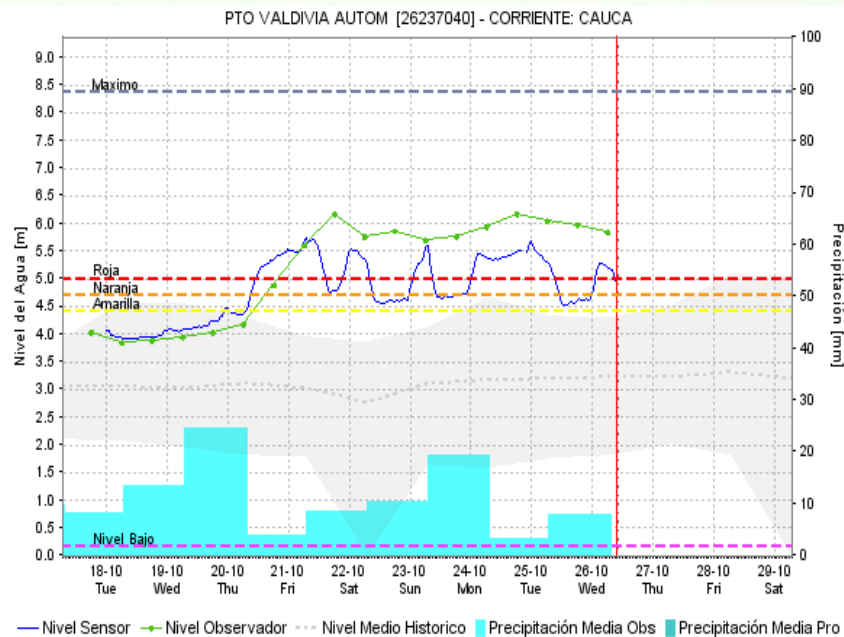
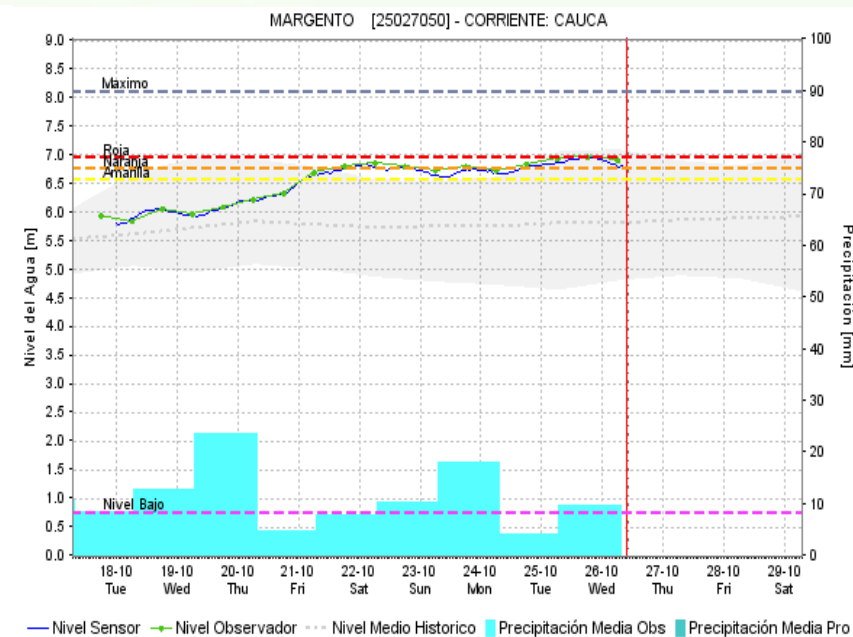
2.2.5 DIRECTOS AL CAUCA ENTRE PTO. VALDIVIA Y RÍO NECHÍ

Descenso ligero del tramo Cáceres-Nechí, condición que se mantendrá durante las próximas horas. Especial atención en zonas rurales de Caucasia y a puntos históricos de rompimiento en la zona.

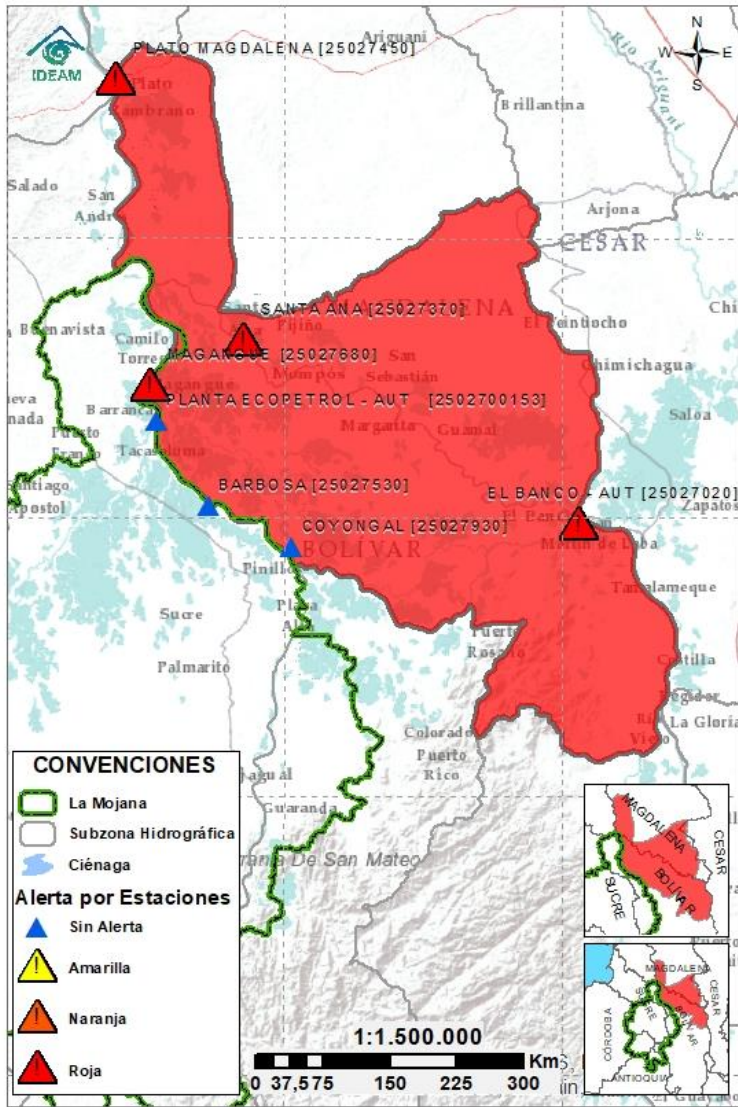
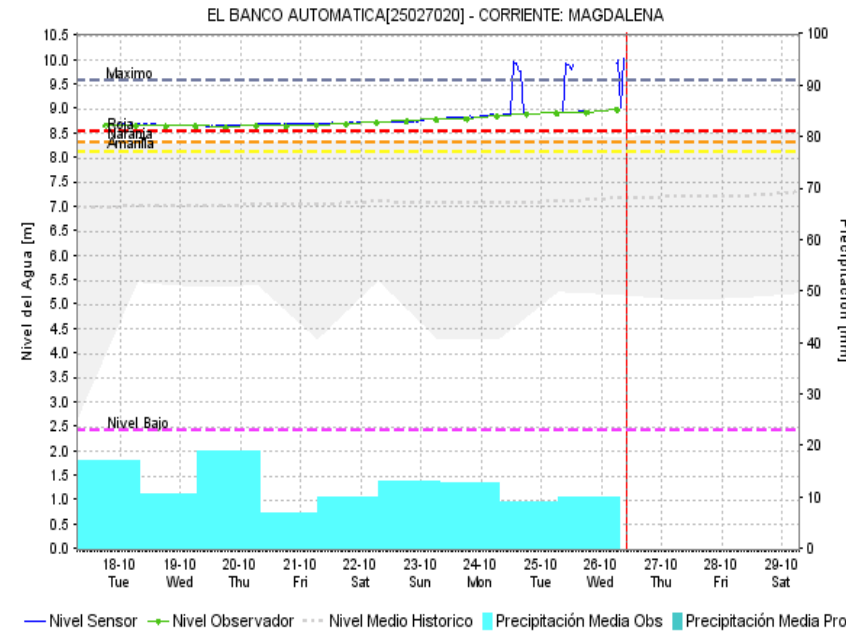
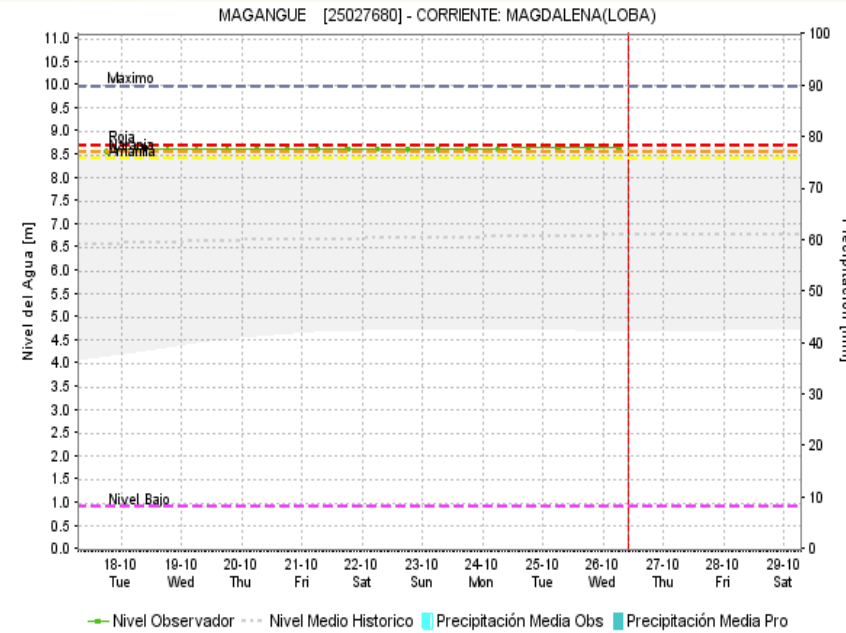
2.2.6 DIRECTOS AL BAJO MAGDALENA ENTRE EL BANCO Y EL PLATO

Subzona hidrográfica	Alerta	Descripción
Directos Bajo Magdalena entre el Banco y el Plato		Altos niveles, en ascenso, en el río Magdalena entre El Banco y Plato, así como en el Brazo de Loba (municipios de Magangué y Cicuco) y en el Brazo de Mompós (Mompós, San Zenón, Talaiga Nuevo, Santa Ana y Santa Bárbara de Pinto). Persistencia de inundaciones.

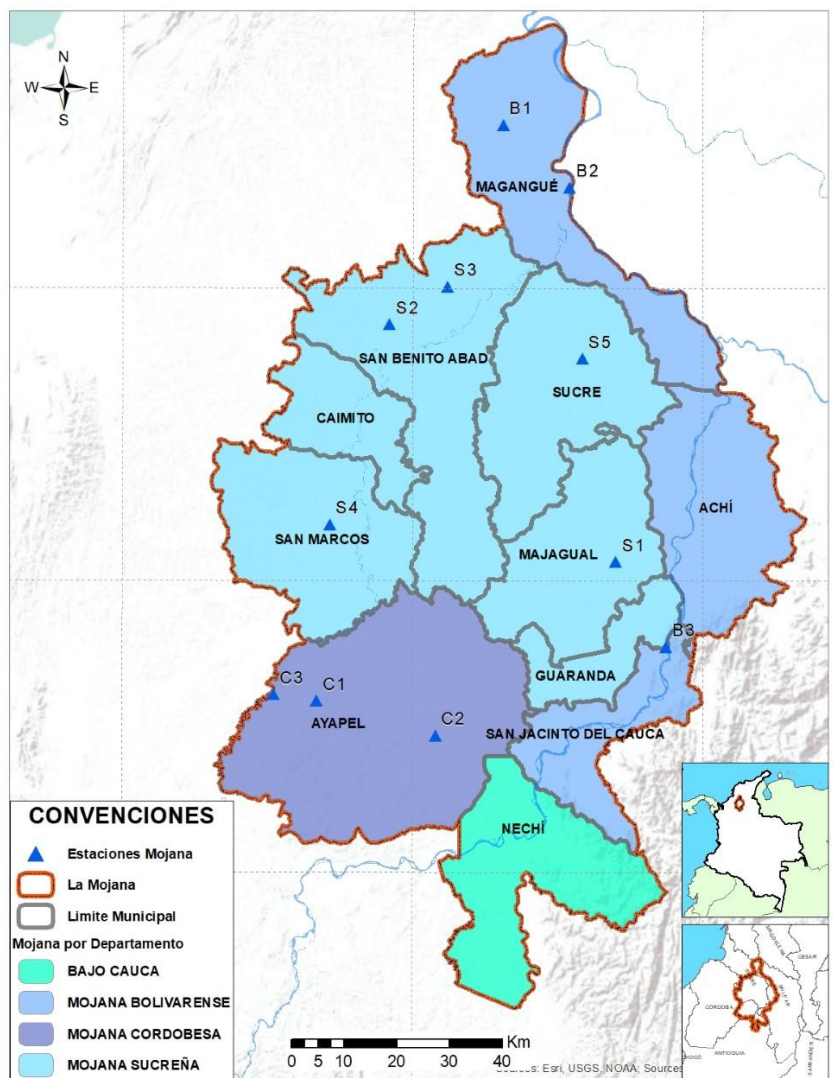
Subregionalización de La Mojana con fines de monitoreo y pronóstico
