BOLETÍN HIDROMETEOROLÓGICO DE LA MOJANA

San Marcos, Sucre 01 de noviembre de 2022
Hora de la actualización: 12:00 HLC

BOLETÍN No: 702

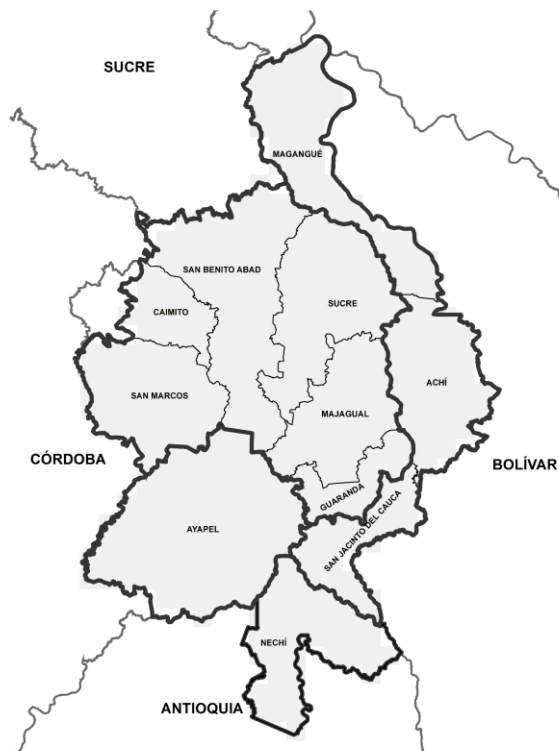
Precipitación acumulada
31/10/2022 (07:00) – 01/11/2022 (07:00).
Fuente: IDEAM

Precipitación: no se presentaron lluvias el día de ayer.

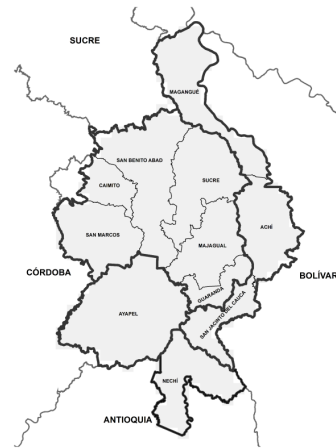
ACUMULADO DEL 01 AL 02 DE NOVIEMBRE

Precipitación: tendremos tiempo seco tanto en la jornada diurna como nocturna.
