# BOLETÍN HIDROMETEOROLÓGICO DE LA MOJANA

San Marcos, Sucre 02 de noviembre de 2022  
Hora de la actualización: 12:00 HLC

BOLETÍN No: 703

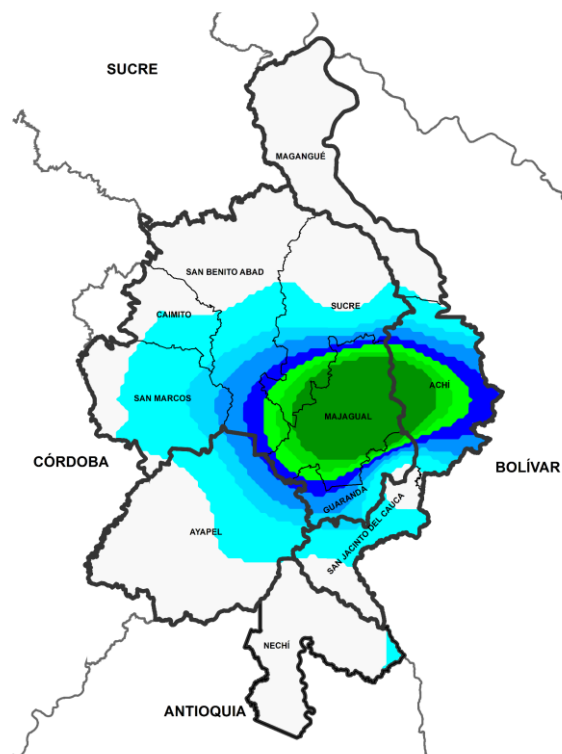
Precipitación acumulada  
01/11/2022 (07:00) – 02/11/2022 (07:00).  
Fuente: IDEAM

**Precipitación:** El día de ayer predominaron condiciones secas en la región, exceptuando lluvias aisladas al sur oriente de la región finalizando la madrugada.

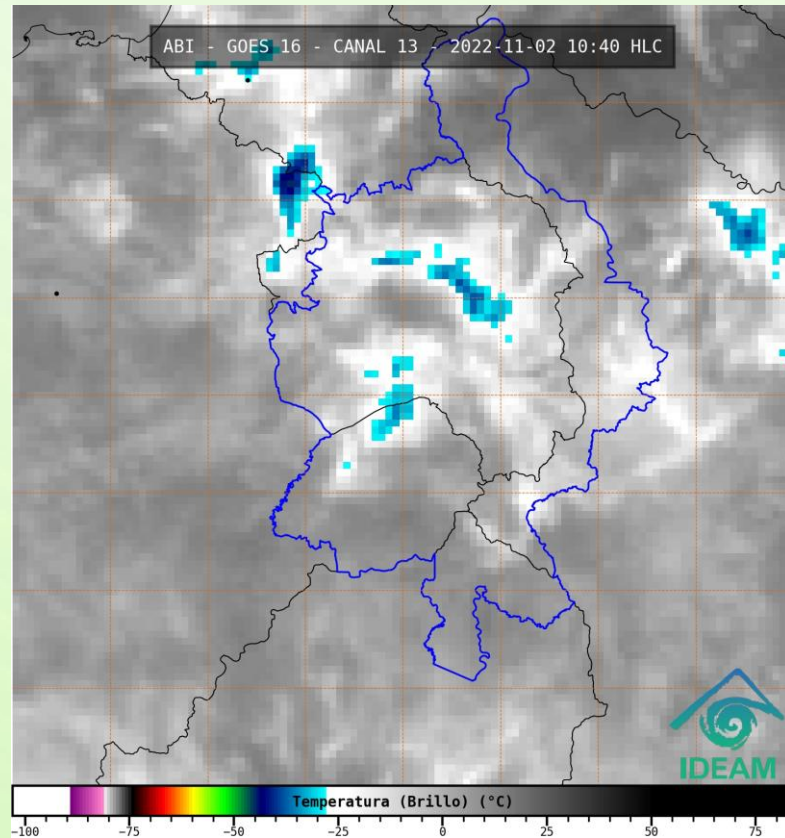
Imagen de satélite IR 10:40 HLC  
Fuente: IDEAM

En las últimas horas se ha observado cielo parcialmente nublado y tiempo seco

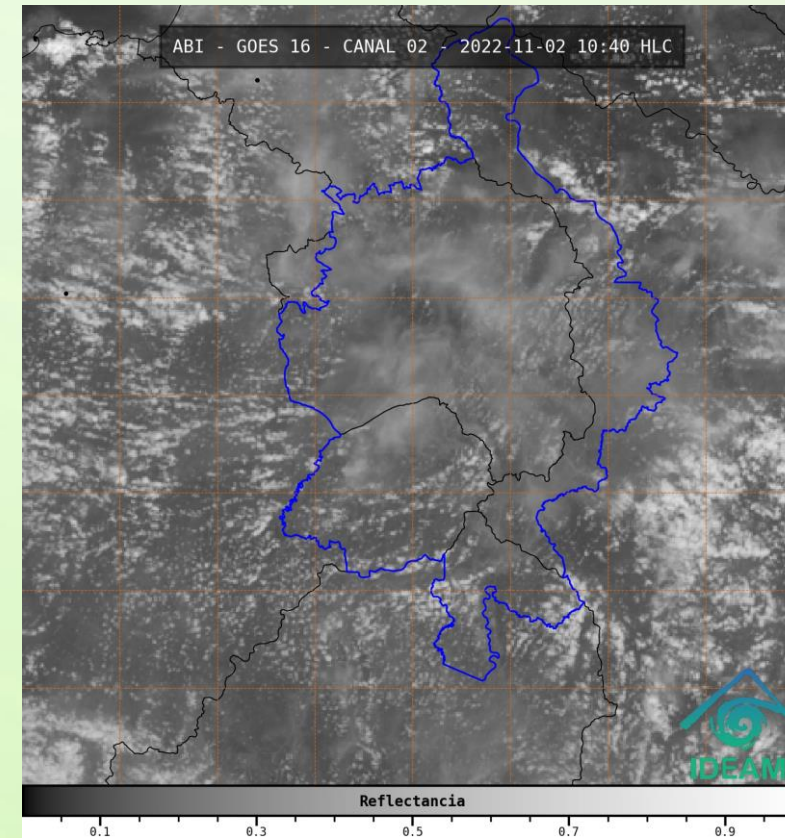
Imagen de satélite visible 10:40 HLC  
Fuente: IDEAM

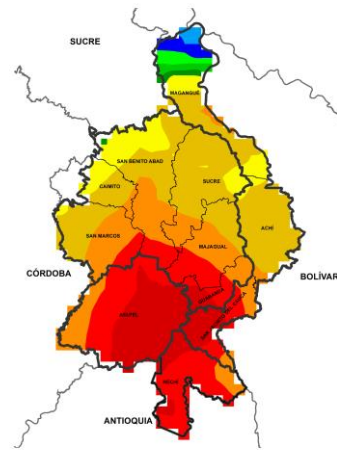
ACUMULADO DEL 02 AL 03 DE NOVIEMBRE

**Precipitación:** tendremos tiempo seco en la jornada de la tarde y lluvias de variada intensidad en todo el territorio en horas de la noche y madrugada.

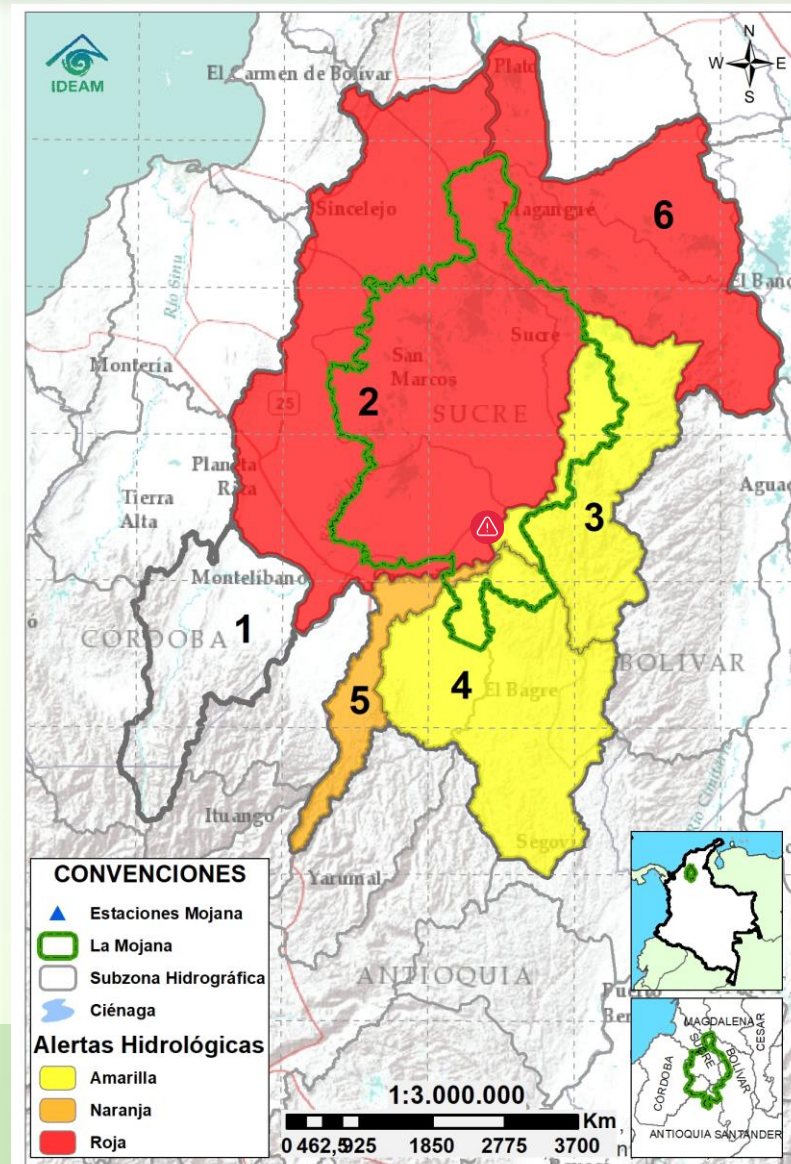
**Descripción condiciones hidrológicas:** continua en descenso el Bajo Cauca; sin embargo, se mantiene la alerta naranja en el tramo Valdivia-Nechí por altos niveles y la alerta amarilla en el tramo Nechí-Pinillos. Así mismo, se tiene alerta amarilla en el Bajo Nechí en donde se tiene probabilidad de incrementos, con especial atención a sus aportantes durante las jornadas de noche y madrugada. Finalmente, continúan en alerta roja las cuencas bajas de los ríos San Jorge y Magdalena ante la persistencia de inundaciones. Para la cuenca del Bajo Magdalena se destaca el predominio de niveles en ascenso.

Alerta	Zona Hidrográfica	Subzona o Cuenca Hidrográfica	Condición predominante	Descripción de la alerta hidrológica
 	1	Bajo Magdalena-Cauca - San Jorge	Alto San Jorge	  <b>Niveles en descenso</b> Descenso de niveles en el Alto San Jorge. Se prevé que el río tienda a estabilizarse en las próximas horas.
 	2	Bajo Magdalena-Cauca - San Jorge	Bajo San Jorge	  <b>Inundación</b> Persistencia de inundaciones en extensas áreas y altos niveles en el río (tramo San Marcos-desembocadura), así como en el sistema cenagoso y de caños.
 	3	Bajo Magdalena-Cauca - San Jorge	Directos al Bajo Cauca-ciénaga La Raya entre el río Nechí y Brazo de Loba	  <b>Niveles en descenso</b> Niveles en descenso en el río Cauca en el tramo Nechí-Pinillos. Alerta roja en el sector Caregato (San Jacinto del Cauca), por trasvase de caudal hacia el Bajo San Jorge.
 	4	Nechí	Bajo Nechí y Directos al Bajo Nechí	  <b>Niveles en descenso</b> Niveles en descenso a la altura de la cabecera municipal de Nechí. Probabilidad de incrementos, con especial atención a sus aportantes durante las jornadas de noche y madrugada.

5	Cauca	Directos al Cauca entre Pto. Valdivia y río Nechí	  <b>Niveles en descenso</b> Altos niveles en el tramo Valdivia-Nechí, en condición de descenso, la cual se prevé se mantenga para las próximas horas.
 	6	Bajo Magdalena	Directos Bajo Magdalena entre El Banco y Plato	  <b>Inundación</b> Altos niveles y en ascenso, a la altura de El Banco y Plato. Especial atención a la altura de El Banco. Persistencia de inundaciones.

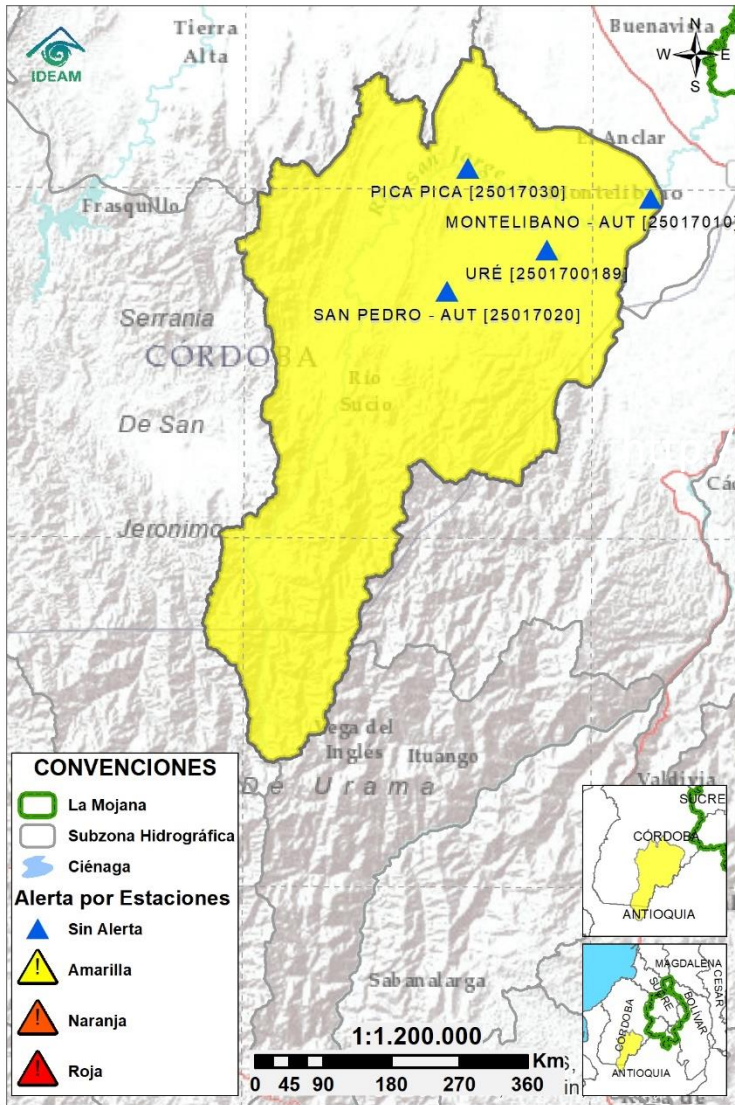
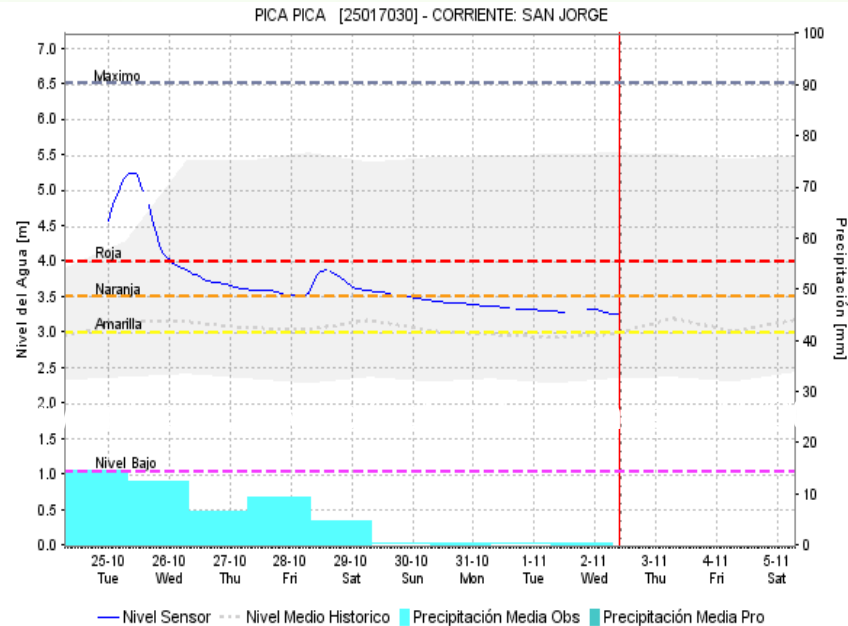
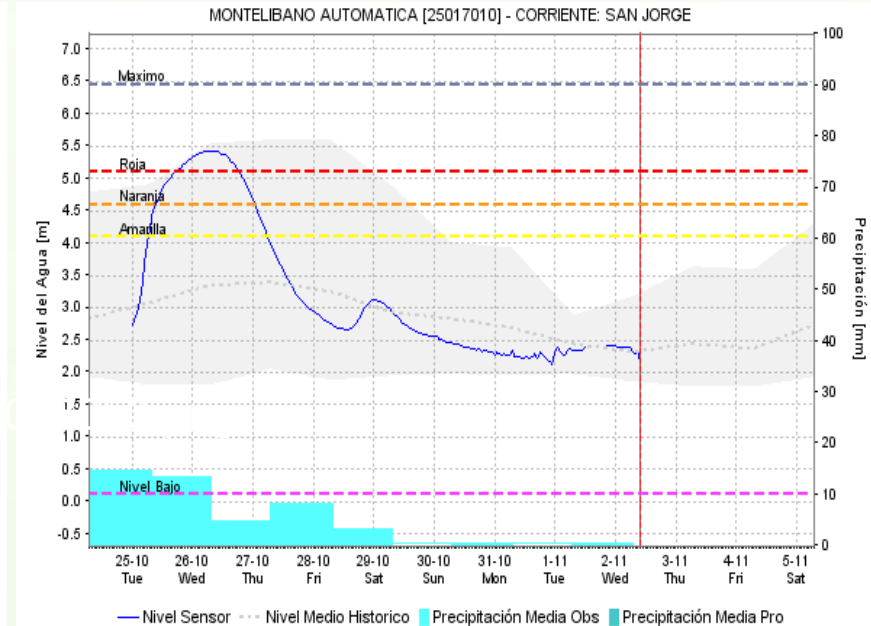
## 2.2.1 SUBZONA HIDROGRÁFICA DEL RÍO SAN JORGE CUENCA ALTA

Subzona hidrográfica	Alerta	Descripción
Cuenca alta del río San Jorge		Descenso de niveles en el Alto San Jorge. Se prevé que el río tienda a estabilizarse en las próximas horas.

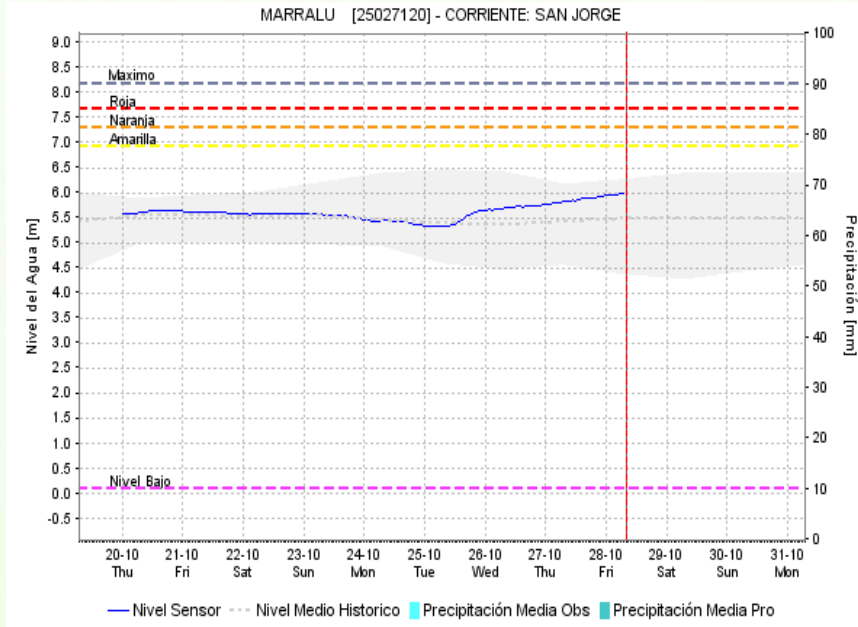
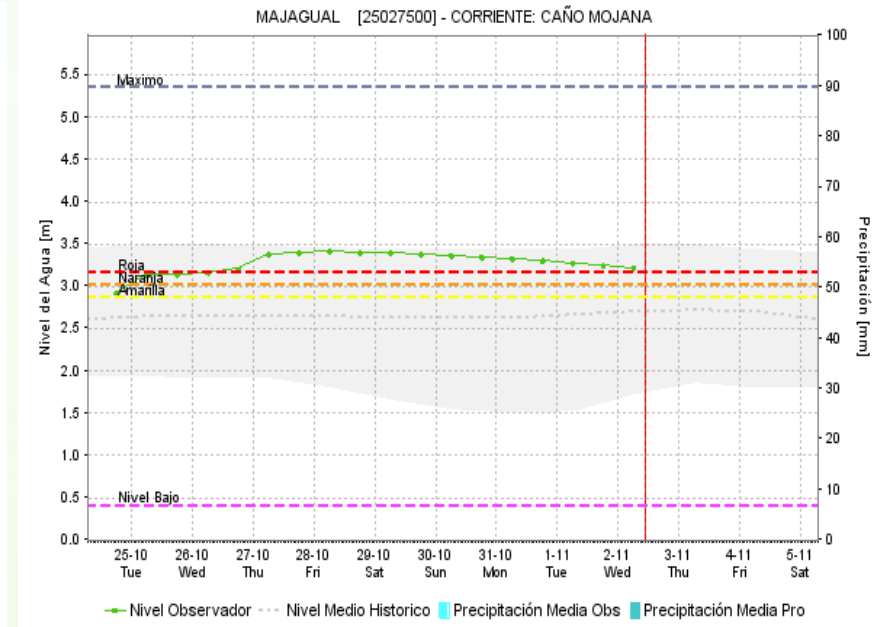
## 2.2.2 SUBZONA HIDROGRÁFICA DEL RÍO SAN JORGE CUENCA BAJA

Subzona hidrográfica	Alerta	Descripción
Cuenca baja del río San Jorge		<p>Altos niveles en el río San Jorge en el tramo comprendido entre San Marcos y la desembocadura. Se destaca el descenso del sistema de caños por disminución de lluvias locales.</p> <p>Persistencia de inundaciones debido a: <i>i</i>) ingreso del Cauca por el sector Caregato, drenando hacia los caños Gil, Rabón, San Matías y Vioria en los municipios de San Jacinto del Cauca (Bolívar), Ayapel (Córdoba), Guaranda y San Benito Abad (Sucre), <i>ii</i>) muy altos niveles en el río San Jorge (norte de Ayapel-Magangué), así como en los caños Mojana y Pancegüita (Majagual y Sucre) y <i>iii</i>) efecto de remanso del Brazo de Loba en la desembocadura del río Cauca, generando incremento del río y del sistema cenagoso.</p>

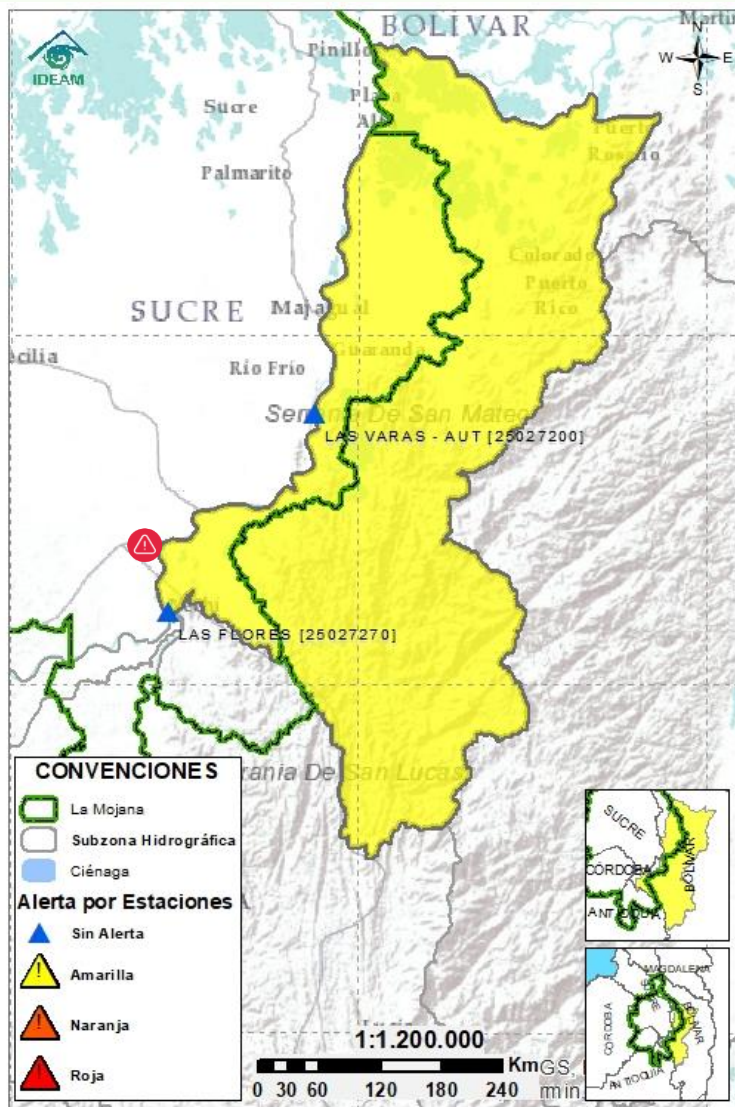
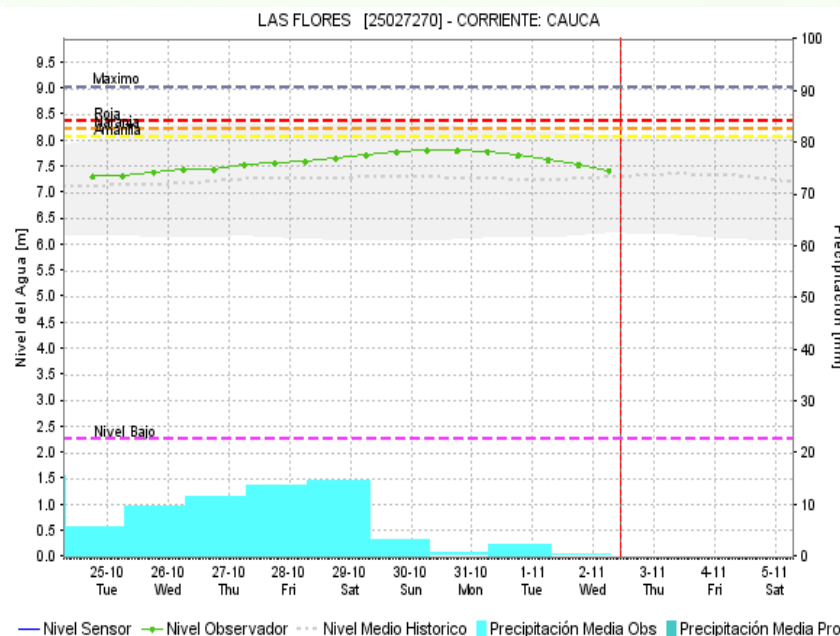
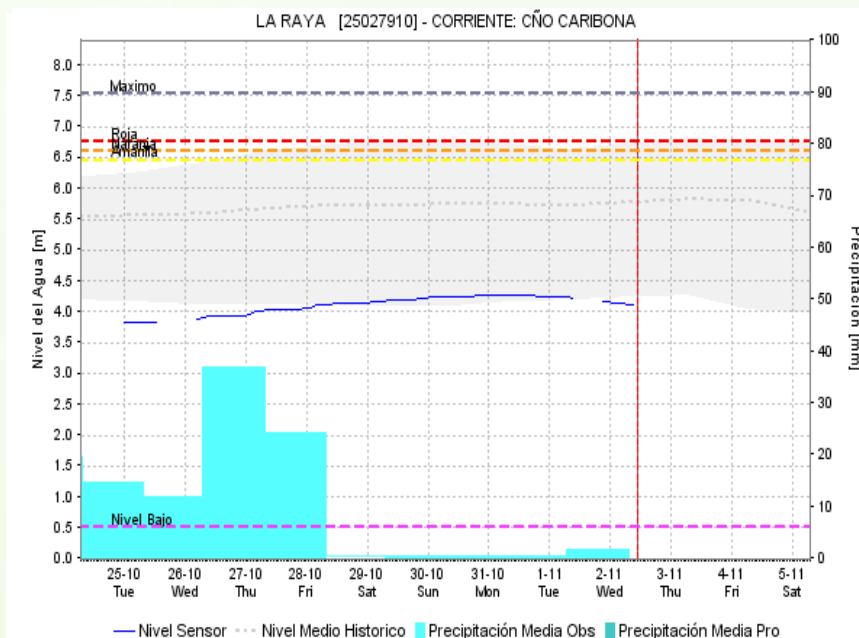
## 2.2.3 DIRECTOS AL BAJO CAUCA - CIÉNAGA LA RAYA ENTRE EL RÍO NECHÍ Y EL BRAZO DE LOBA

Niveles en descenso en el río Cauca en el tramo Nechí-Pinillos, comportamiento que se prevé continúe durante el día de hoy.

Alerta en el sector Caregato (San Jacinto del Cauca), por persistencia del ingreso del río Cauca hacia el Bajo San Jorge y el la cuenca del río Caribona por inundaciones. <b>Nota (27/08/2021):</b> rompimiento del dique marginal del río Cauca en el sector Cara de Gato, generando ingreso de agua hacia el Bajo San Jorge. Emergencia activa hasta la fecha.

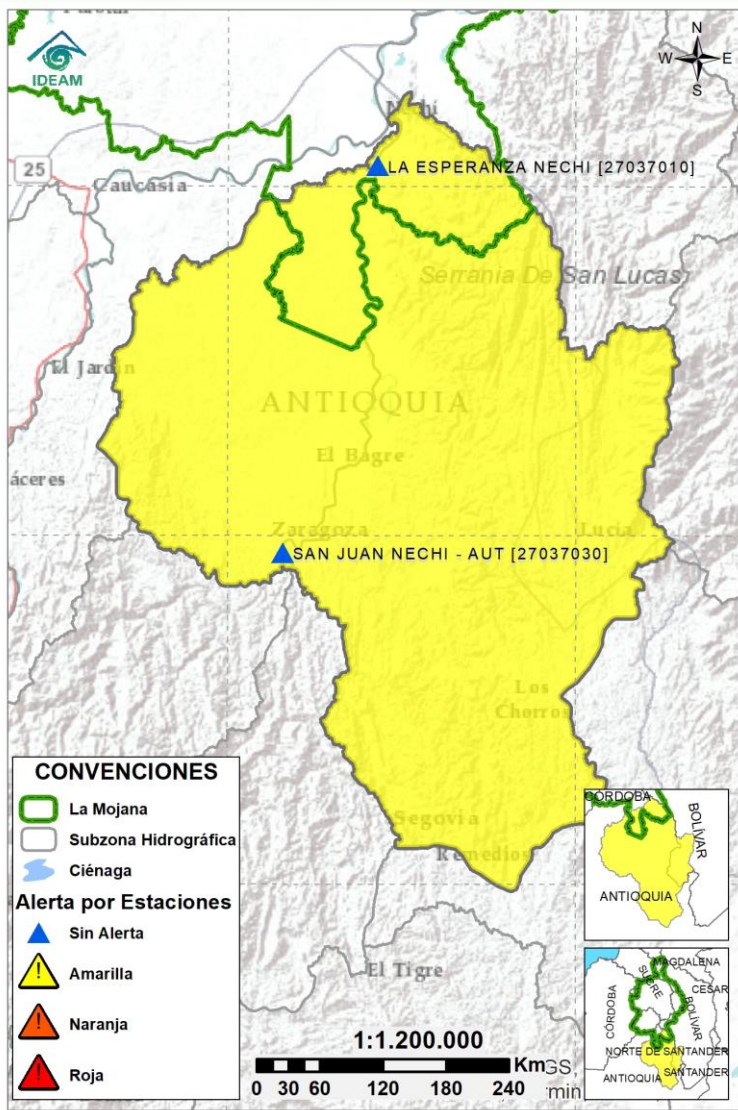
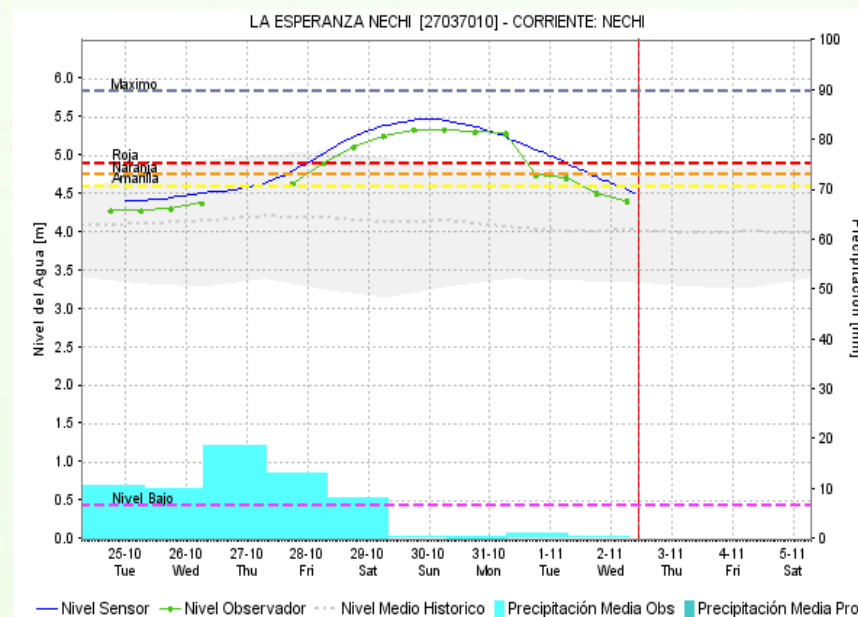
## 2.2.4 SUBZONA HIDROGRÁFICA DEL RÍO NECHÍ CUENCA BAJA

Subzona hidrográfica	Alerta	Descripción
Cuenca baja del río Nechí		Niveles en descenso a la altura de la cabecera municipal de Nechí. Probabilidad de incrementos, con especial atención a sus aportantes durante las jornadas de noche y madrugada.  <b>Nota (26/10/2022):</b> Inundaciones en la cabecera municipal de Zaragoza por desbordamiento del río Nechí.

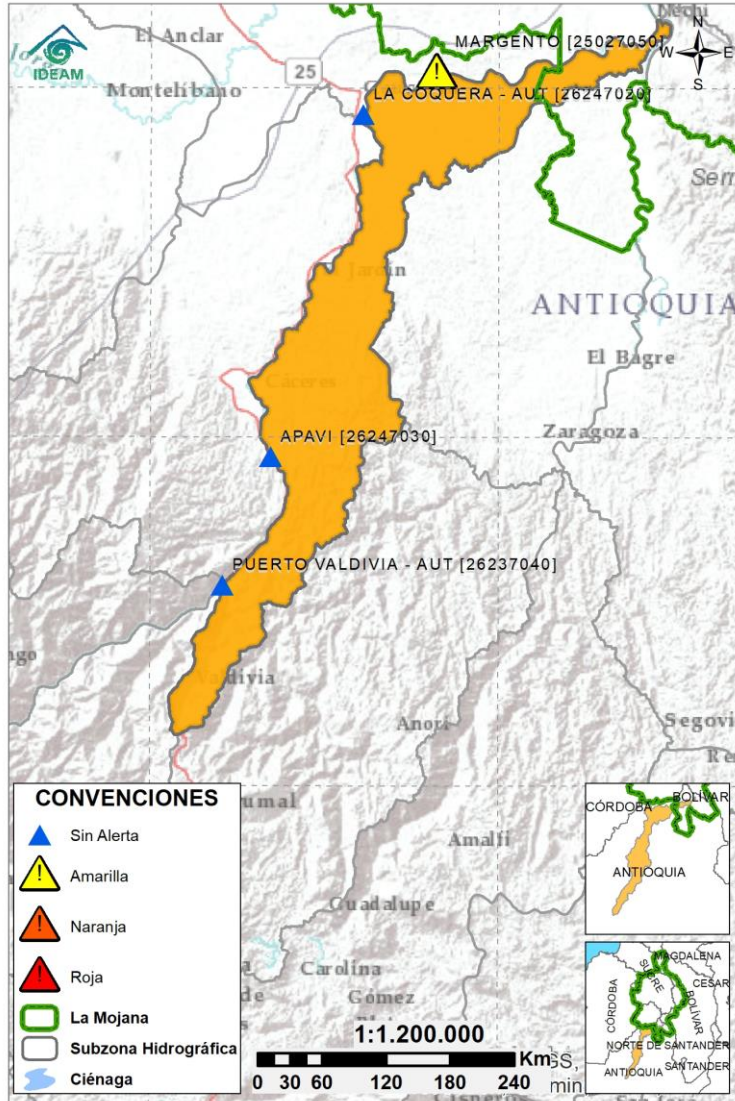
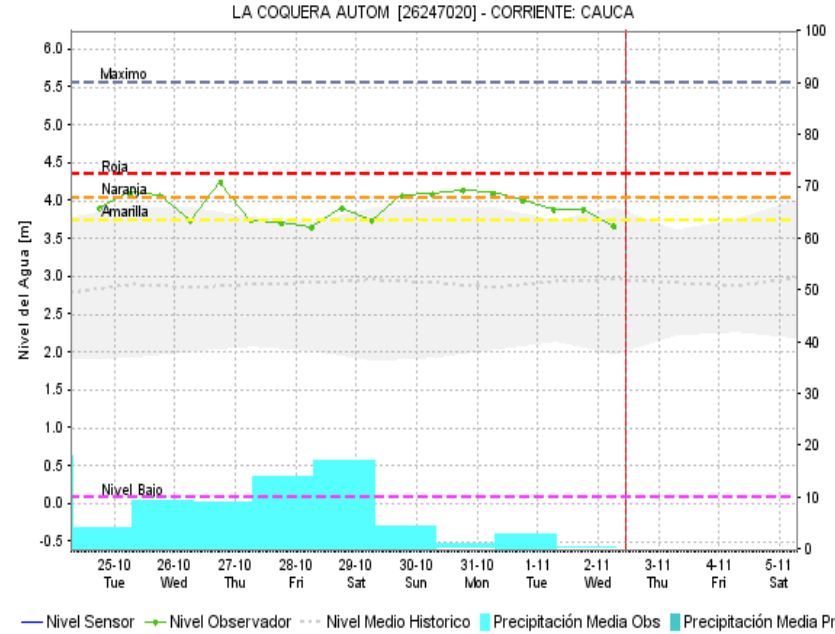
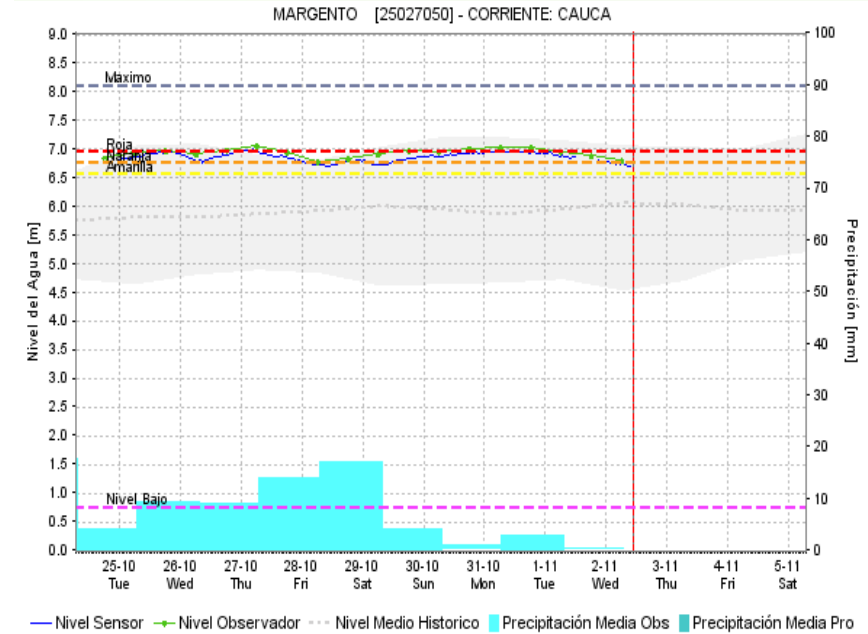
## 2.2.5 DIRECTOS AL CAUCA ENTRE PTO. VALDIVIA Y RÍO NECHÍ

Subzona hidrográfica	Alerta	Descripción
Directos al Cauca entre Pto. Valdivia y río Nechí		Niveles en descenso en el tramo Valdivia-Nechí, condición que se mantendrá durante las próximas horas.

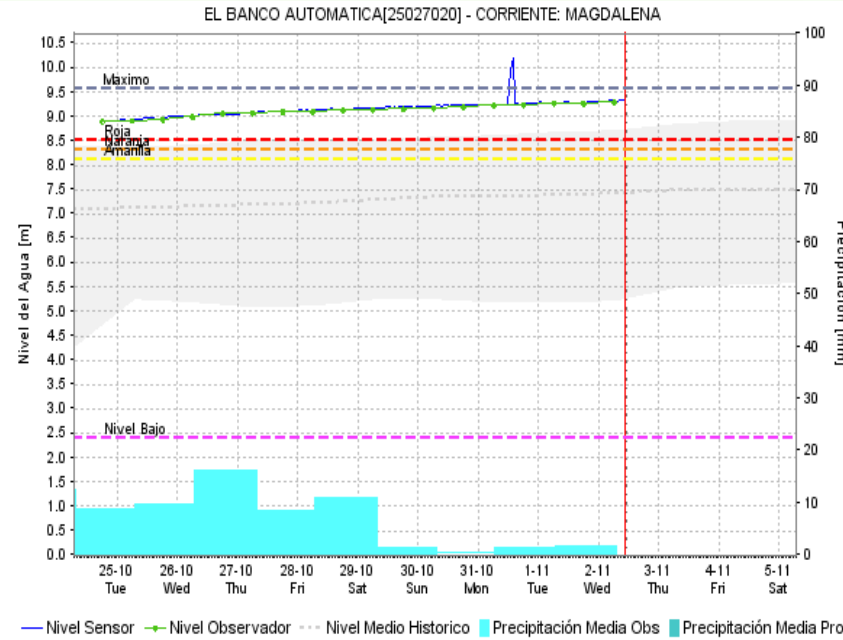
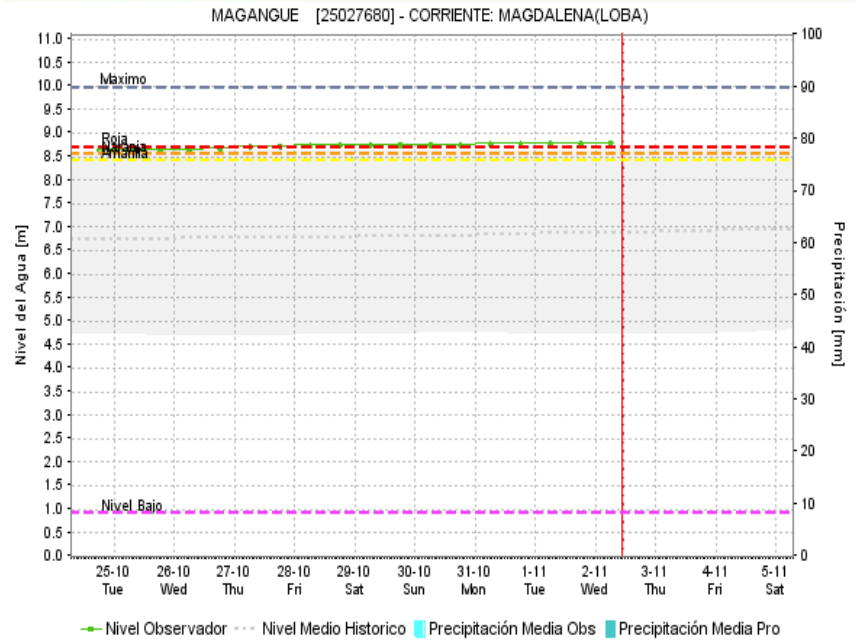
## 2.2.6 DIRECTOS AL BAJO MAGDALENA ENTRE EL BANCO Y EL PLATO

Altos niveles, en ascenso, en el río Magdalena entre El Banco y Plato, así como en el Brazo de Loba (municipios de Magangué y Cicuco) y en el Brazo de Mompós (Mompós, San Zenón, Talaiga Nuevo, Santa Ana y Santa Bárbara de Pinto). Persistencia de inundaciones.
