BOLETÍN HIDROMETEOROLÓGICO DE LA MOJANA

San Marcos, Sucre 04 de noviembre de 2022
Hora de la actualización: 12:00 HLC

BOLETÍN No: 705

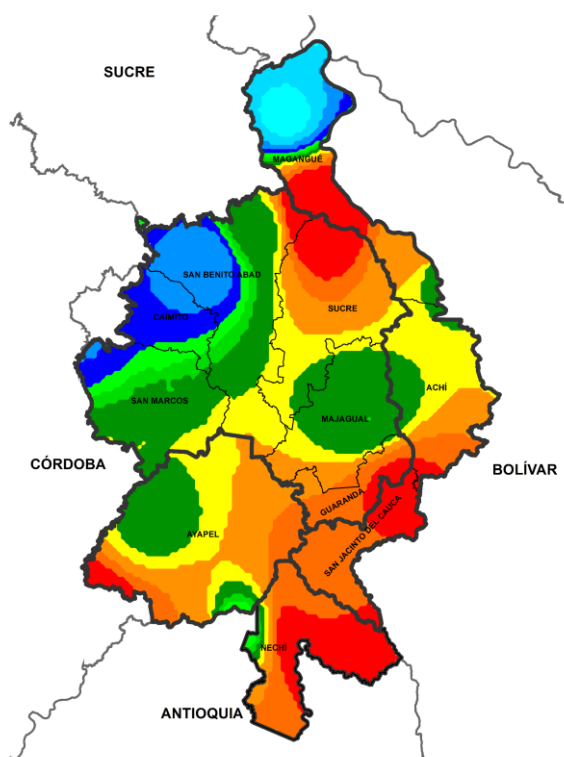
Precipitación acumulada
03/11/2022 (07:00) – 04/11/2022 (07:00).
Fuente: IDEAM

Precipitación: Durante la noche y madrugada de ayer tuvimos lluvias en el territorio Mojanero, las más intensas se dieron al oriente sobre los municipios de Majagual, Achí, San Jacinto del Cauca, Sucre (Sucre) y Magangué.

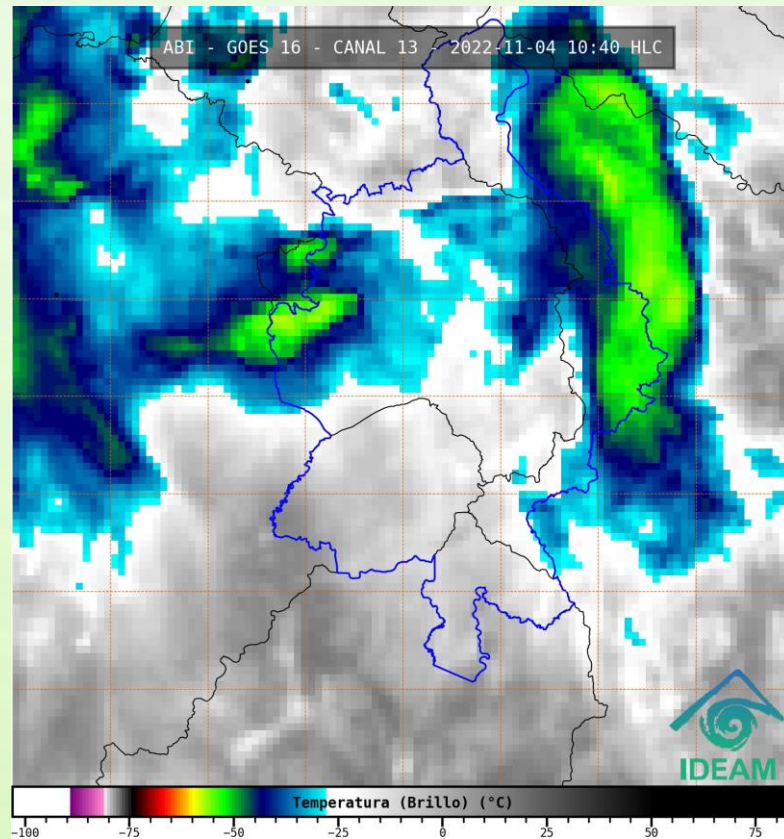
Imagen de satélite IR 10:40 HLC
Fuente: IDEAM

En las últimas horas se ha observado cielo mayormente nublado y lloviznas dispersas al oriente mojanero

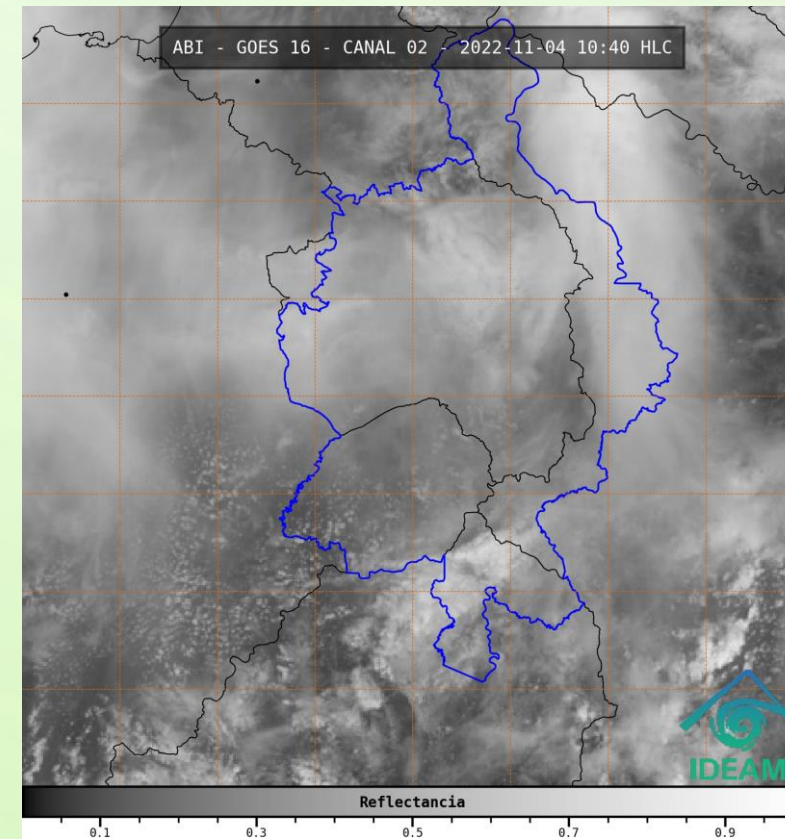
Imagen de satélite visible 10:40 HLC
Fuente: IDEAM

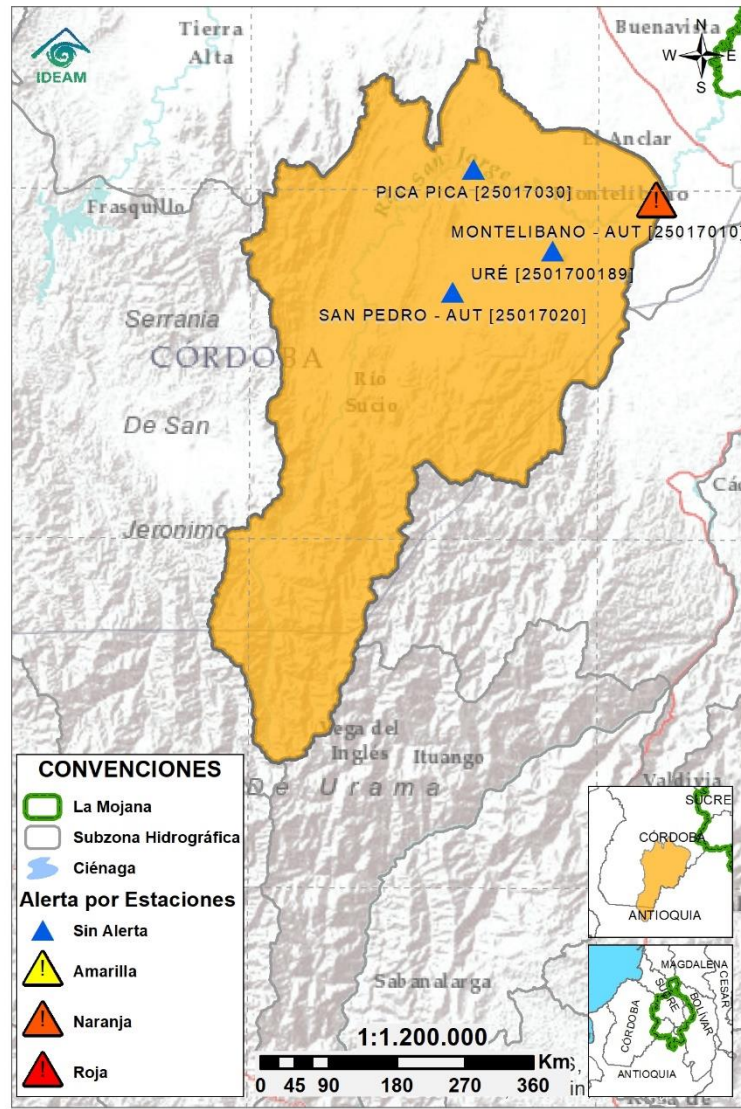
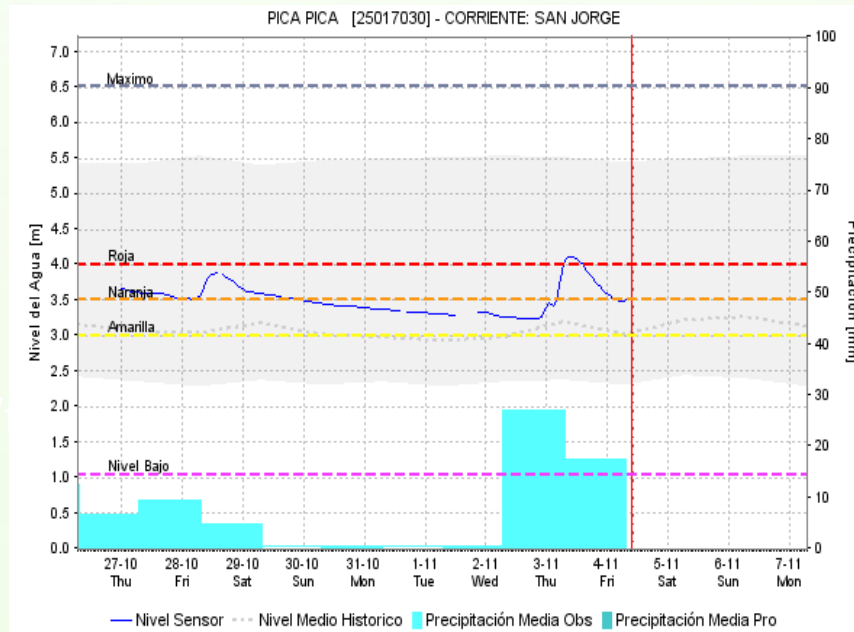
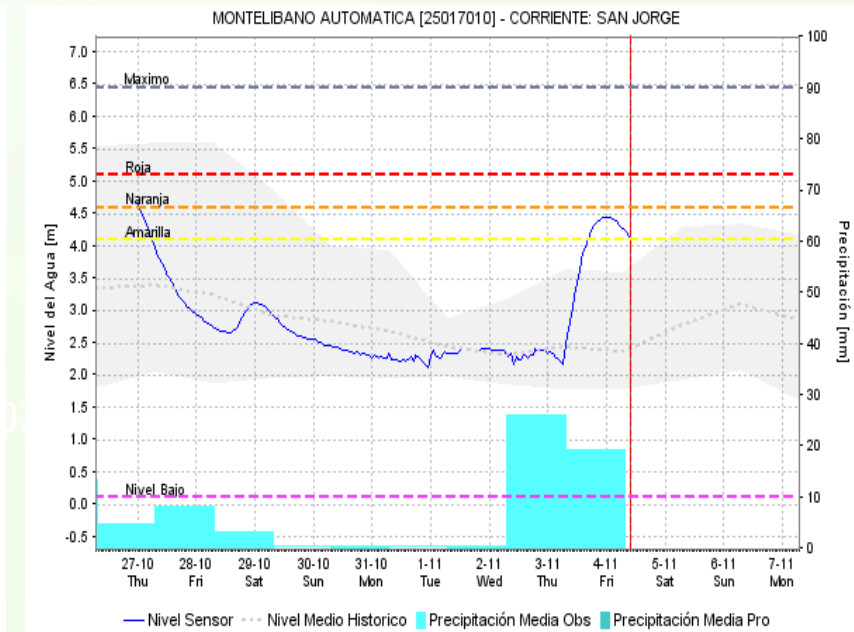
2.2.1 SUBZONA HIDROGRÁFICA DEL RÍO SAN JORGE CUENCA ALTA

Subzona hidrográfica	Alerta	Descripción
Cuenca alta del río San Jorge		Crecientes en el alto San Jorge, con probabilidad de nuevos incrementos a lo largo del día y durante el fin de semana. Especial atención al río San Pedro en el municipio de Puerto Libertador.

Crecientes Crecientes en el alto San Jorge, con probabilidad de nuevos incrementos a lo largo del día y durante el fin de semana. Especial atención al río San Pedro en el municipio de Puerto Libertador.

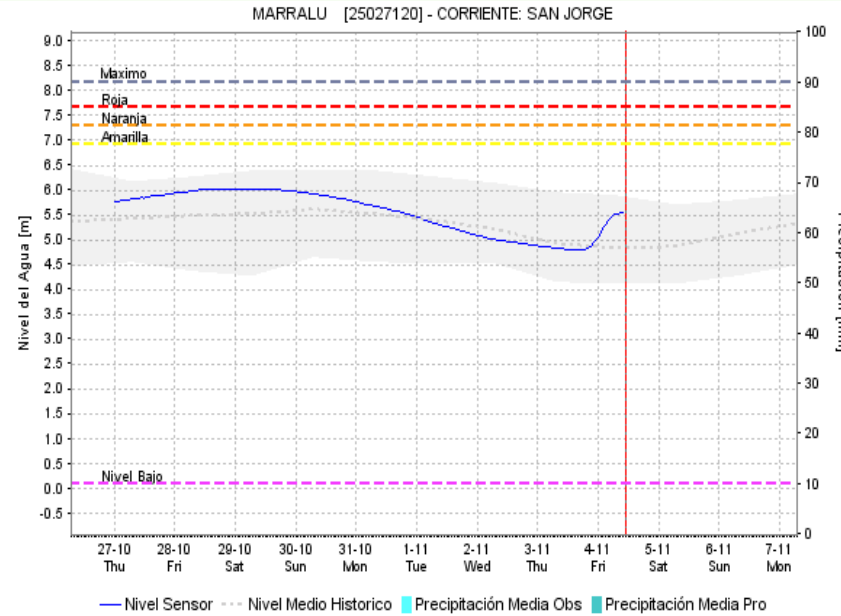
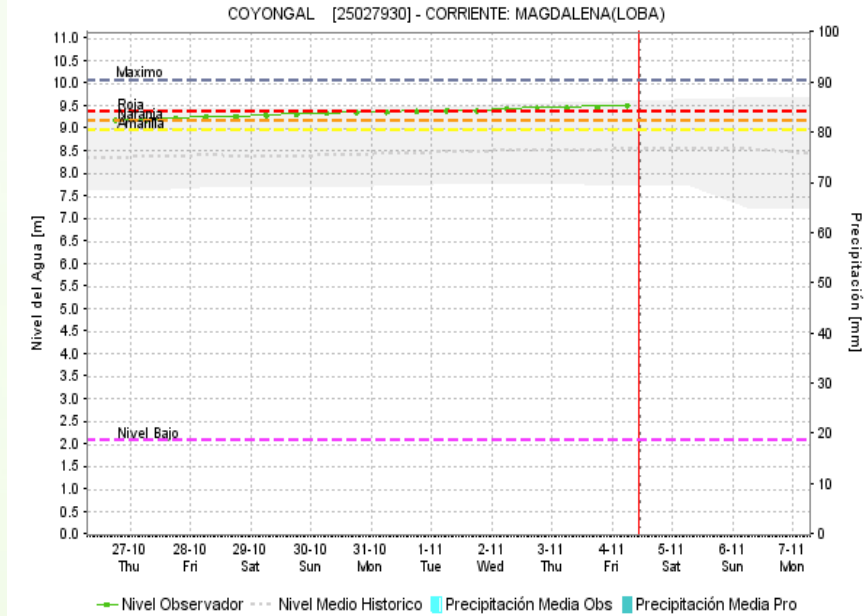
2.2.2 SUBZONA HIDROGRÁFICA DEL RÍO SAN JORGE CUENCA BAJA

Se destaca tránsito de creciente en el tramo La Apartada-Ayapel, el ascenso del tramo San Benito Abad-Magangué, e incrementos en el sistema cenagoso y de caños, con especial atención a las partes bajas de los caños Mojana y Pancegüita en su recorrido por Sucre-Sucre.

Persistencia de inundaciones debido a: *i*) ingreso del Cauca por el sector Caregato, drenando hacia los caños Gil, Rabón, San Matías y Vioria en los municipios de San Jacinto del Cauca (Bolívar), Ayapel (Córdoba), Guaranda y San Benito Abad (Sucre), *ii*) muy altos niveles en el río San Jorge (norte de Ayapel-Magangué), así como en los caños Mojana y Pancegüita (Majagual y Sucre) y *iii*) efecto de remanso del Brazo de Loba en la desembocadura del río Cauca, generando incremento del río y del sistema cenagoso.

Inundación Persistencia de inundaciones en extensas áreas, se destaca: <i>i)</i> tránsito de creciente en el río San Jorge tramo La Apartada-Ayapel; y <i>ii)</i> incremento en el tramo San Benito Abad-Magangué, así como en ciénagas y caños asociados,

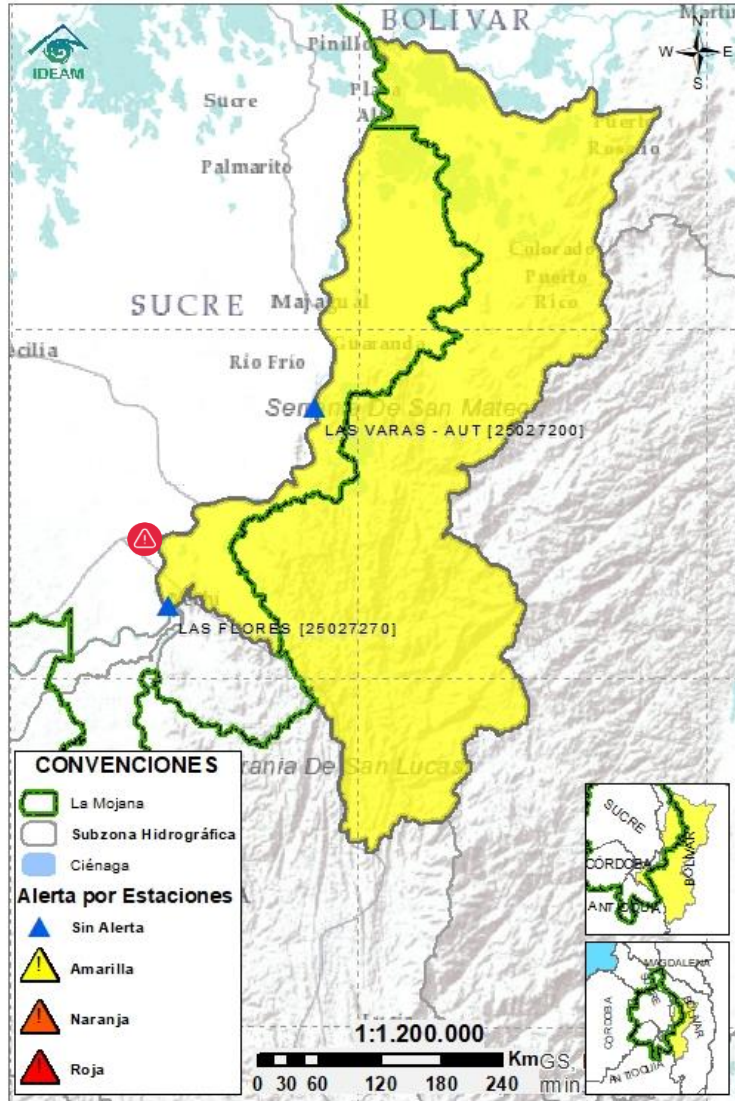
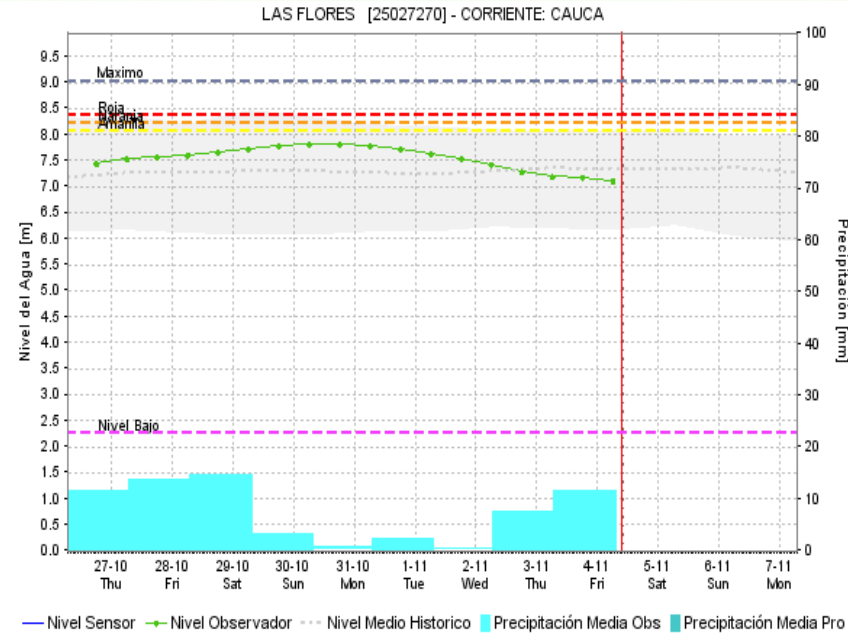
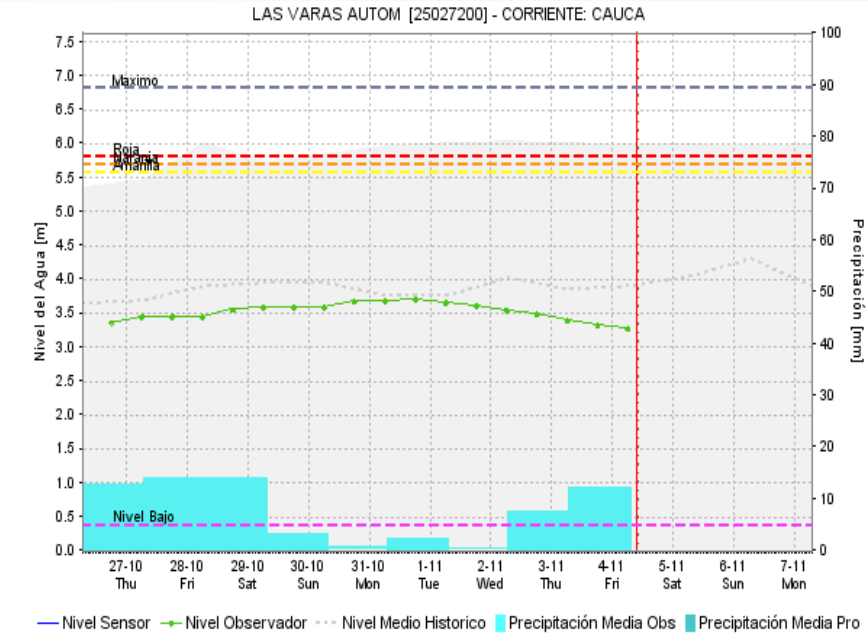
2.2.3 DIRECTOS AL BAJO CAUCA - CIÉNAGA LA RAYA ENTRE EL RÍO NECHÍ Y EL BRAZO DE LOBA

Niveles en descenso en el río Cauca en el tramo Nechí-Pinillos, comportamiento que se prevé continúe durante el día de hoy.

Alerta en el sector Caregato (San Jacinto del Cauca), por persistencia del ingreso del río Cauca hacia el Bajo San Jorge y el la cuenca del río Caribona por inundaciones. Nota (27/08/2021): rompimiento del dique marginal del río Cauca en el sector Cara de Gato, generando ingreso de agua hacia el Bajo San Jorge. Emergencia activa hasta la fecha.

Niveles en descenso Niveles en descenso en el río Cauca en el tramo Nechí-Pinillos. Alerta roja en el sector Caregato (San Jacinto del Cauca), por trasvase de caudal hacia el Bajo San Jorge.

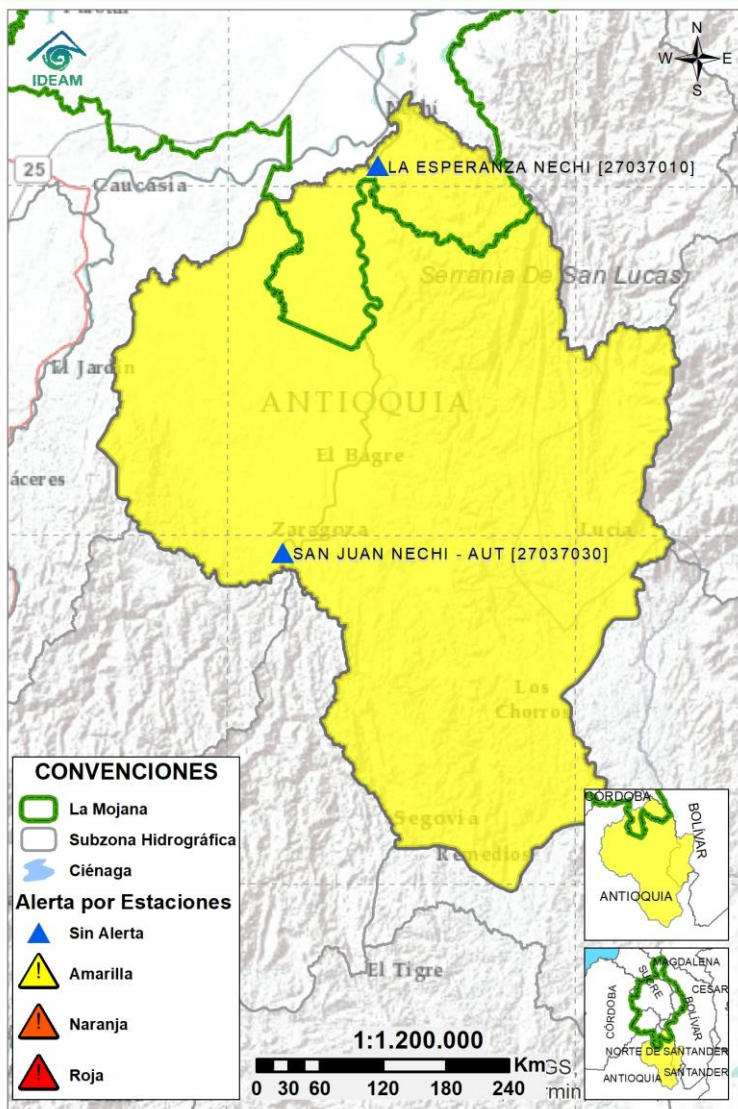
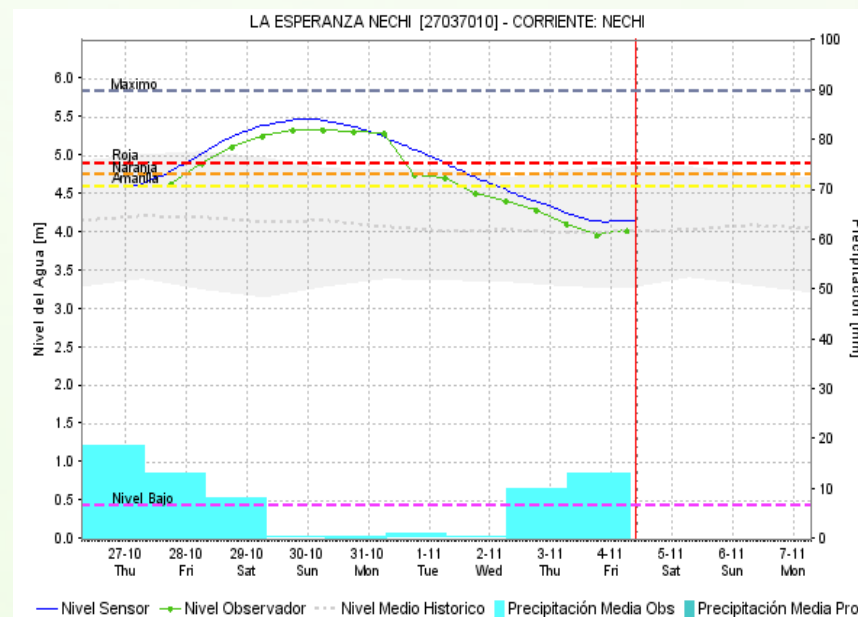
2.2.4 SUBZONA HIDROGRÁFICA DEL RÍO NECHÍ CUENCA BAJA

Estabilización del río Nechí a la altura de la cabecera municipal de Nechí. Probabilidad de incrementos en sus aportantes, con especial atención a los municipios de Segovia, El Bagre y Zaragoza. Nota (26/10/2022): Inundaciones en la cabecera municipal de Zaragoza por desbordamiento del río Nechí.

Niveles estables Estabilización del río Nechí a la altura de la cabecera municipal de Nechí. Probabilidad de incrementos en sus aportantes, con especial atención a los municipios de Segovia, El Bagre y Zaragoza.

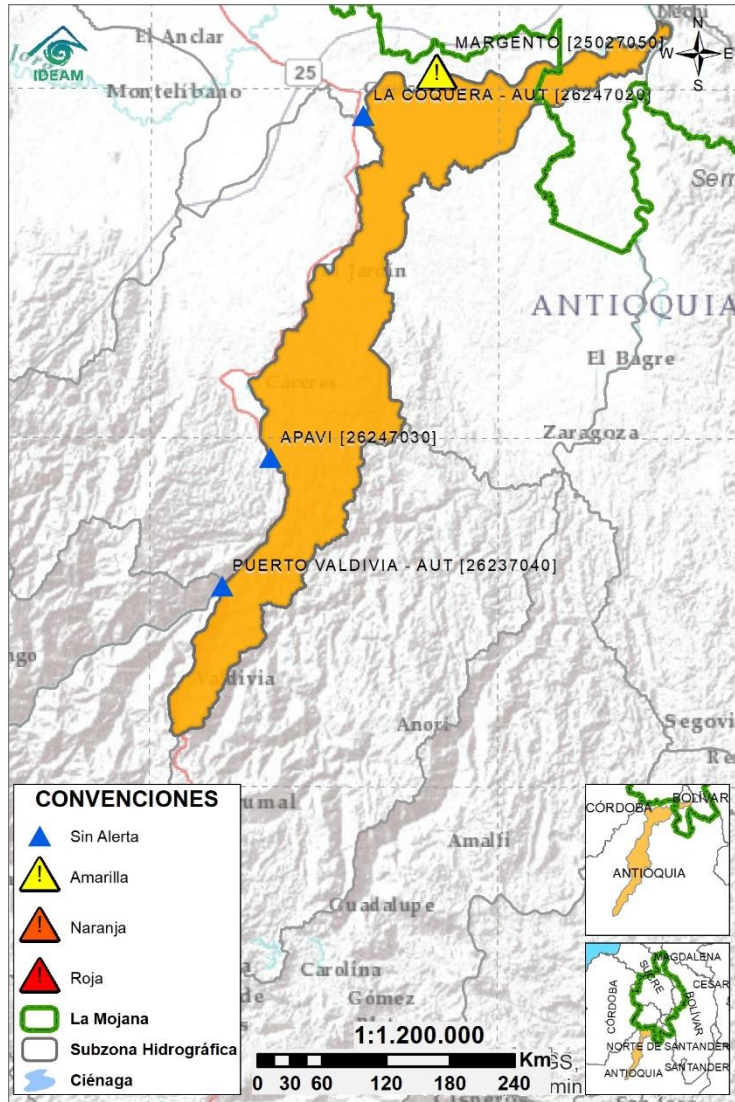
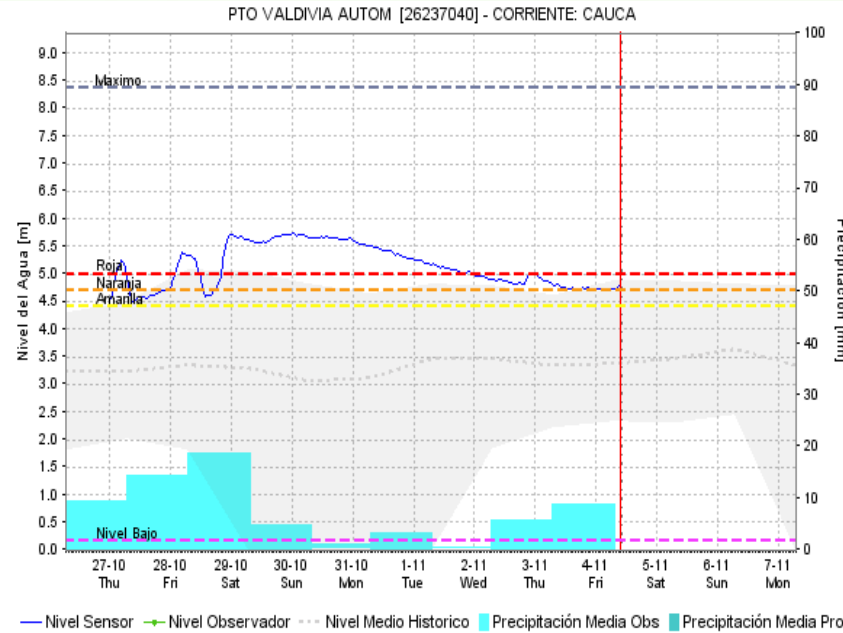
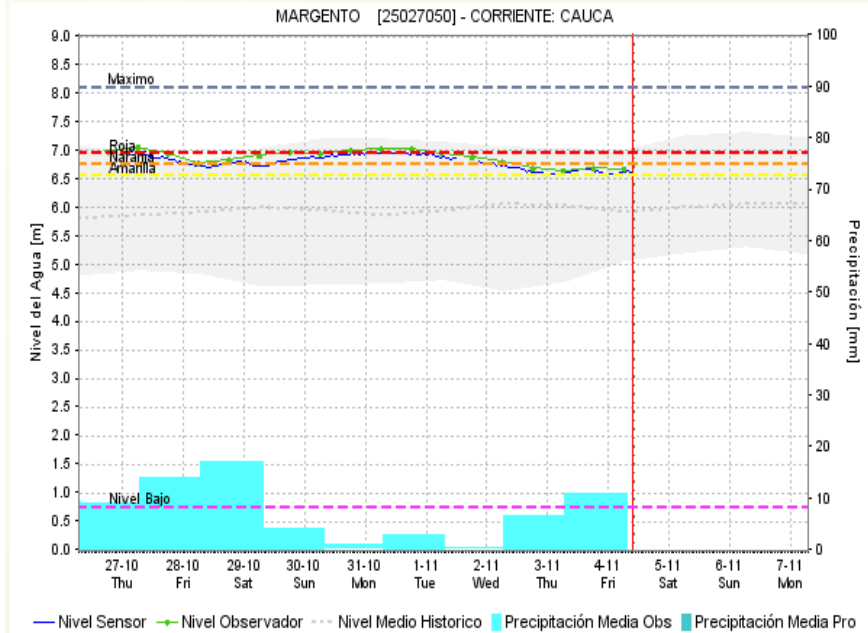
2.2.5 DIRECTOS AL CAUCA ENTRE PTO. VALDIVIA Y RÍO NECHÍ

Subzona hidrográfica	Alerta	Descripción
Directos al Cauca entre Pto. Valdivia y río Nechí		Altos niveles en el tramo Valdivia-Nechí, con tendencia a la estabilización. A lo largo del fin de semana se prevé la persistencia de niveles en el rango de los valores altos.

Niveles estables Altos niveles en el tramo Valdivia-Nechí, con tendencia a la estabilización. A lo largo del fin de semana se prevé la persistencia de niveles en el rango de los valores altos.

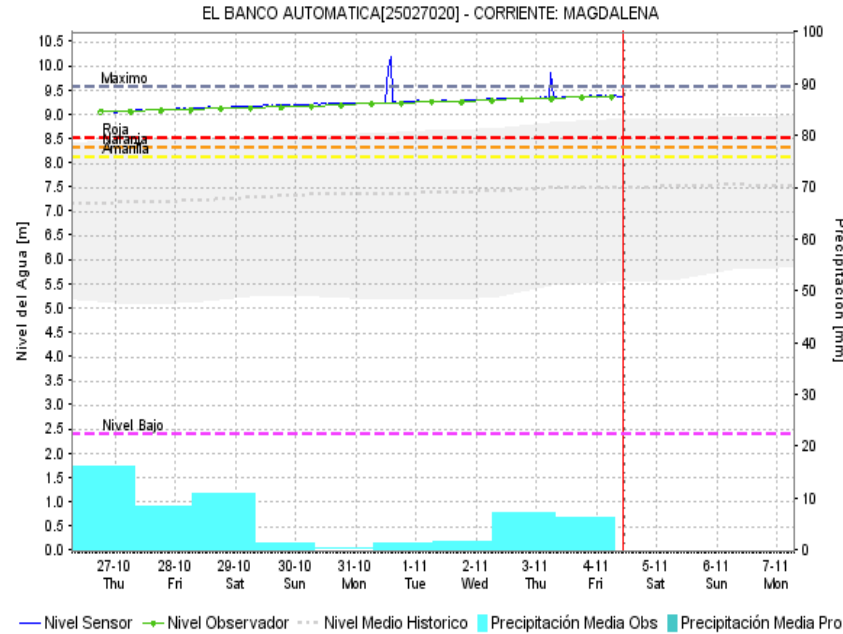
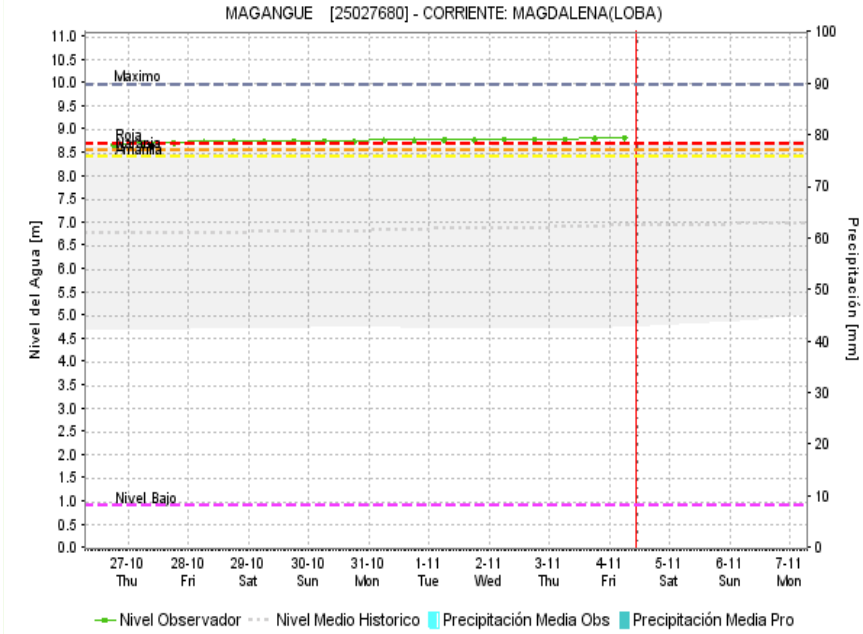
2.2.6 DIRECTOS AL BAJO MAGDALENA ENTRE EL BANCO Y EL PLATO

Subzona hidrográfica	Alerta	Descripción
Directos Bajo Magdalena entre el Banco y el Plato		Altos niveles, en ascenso, en el río Magdalena entre El Banco y Plato, así como en el Brazo de Loba (municipios de Magangué y Cicuco) y en el Brazo de Mompós (Mompós, San Zenón, Talaiga Nuevo, Santa Ana y Santa Bárbara de Pinto). Persistencia de inundaciones.

Inundación Altos niveles y en ascenso, a la altura de El Banco y Plato. Especial atención a la altura de El Banco. Persistencia de inundaciones.
