BOLETÍN HIDROMETEOROLÓGICO DE LA MOJANA

San Marcos, Sucre 15 de noviembre de 2022
Hora de la actualización: 12:00 HLC

BOLETÍN No: 711

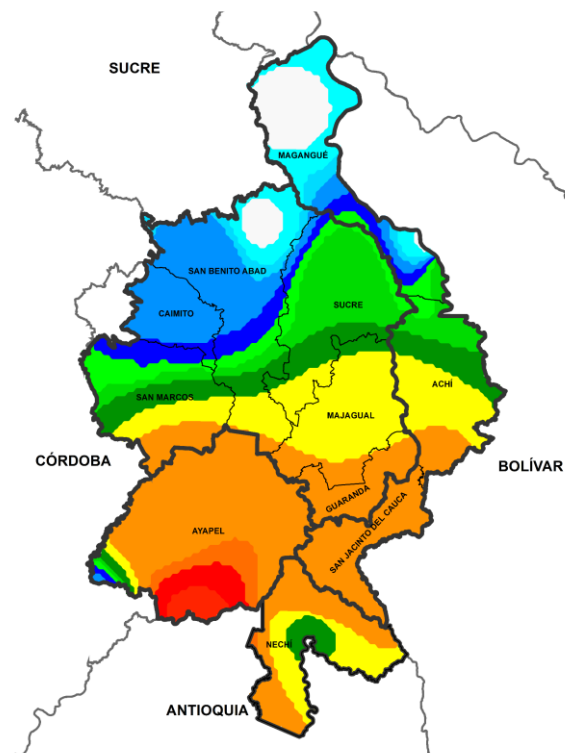
Precipitación acumulada
11/11/2022 (07:00) – 12/11/2022 (07:00).
Fuente: IDEAM

Precipitación: lluvias en amplios sectores de la región, siendo las más fuertes sobre los municipios de Nechí, Ayapel, Guaranda y San Jacinto del Cauca.

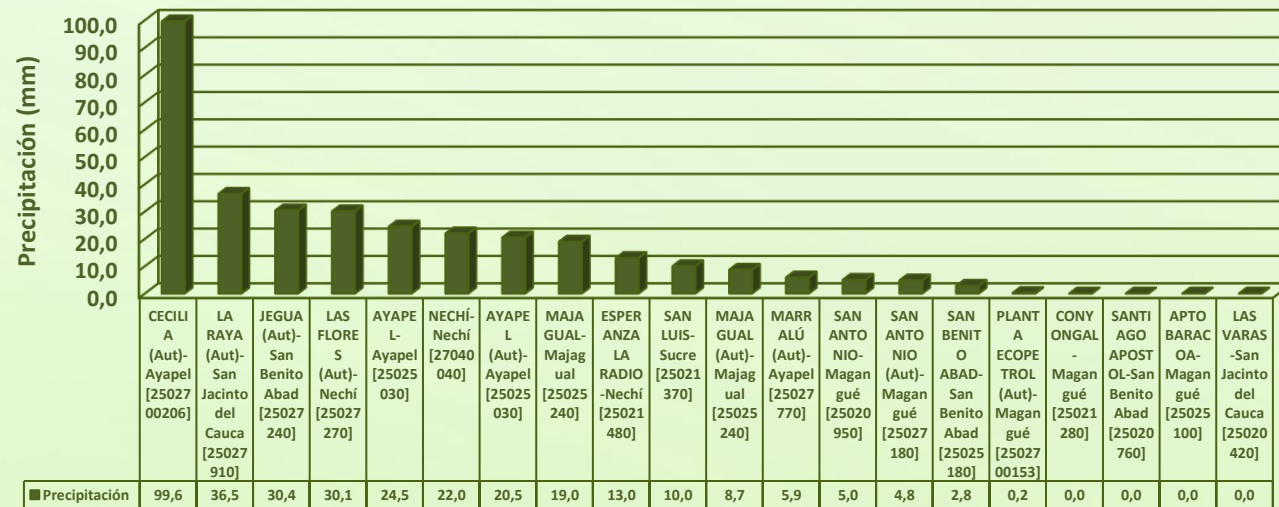
Lluvia Registrada el 11 Noviembre de 2022

Temperatura: se registró una temperatura máxima de 33,3°C el día 11 de noviembre a las 14:00 horas en el municipio de Ayapel, y una mínima de 24,5°C en la madrugada del 12 de noviembre.

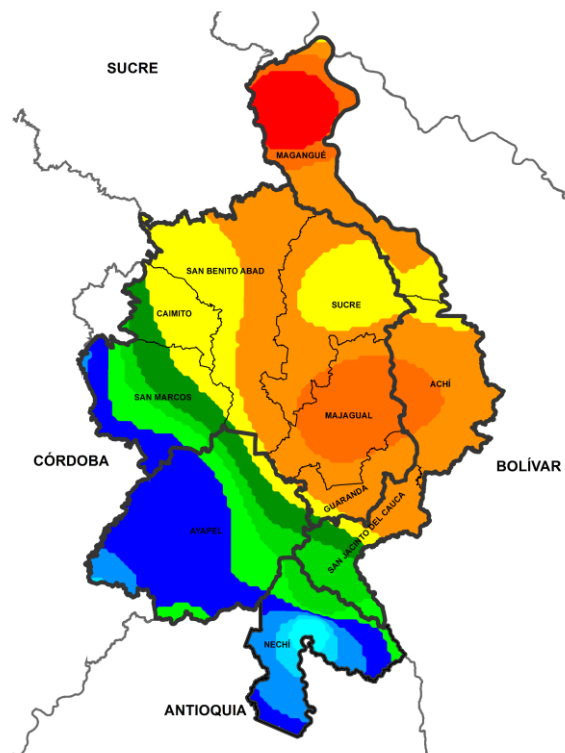
Precipitación acumulada
12/11/2022 (07:00) – 13/11/2022 (07:00).
Fuente: IDEAM

Precipitación: lluvias en la tarde del sábado, con mayor fuerza sobre los municipios nororientales de Magangué y Sucre.

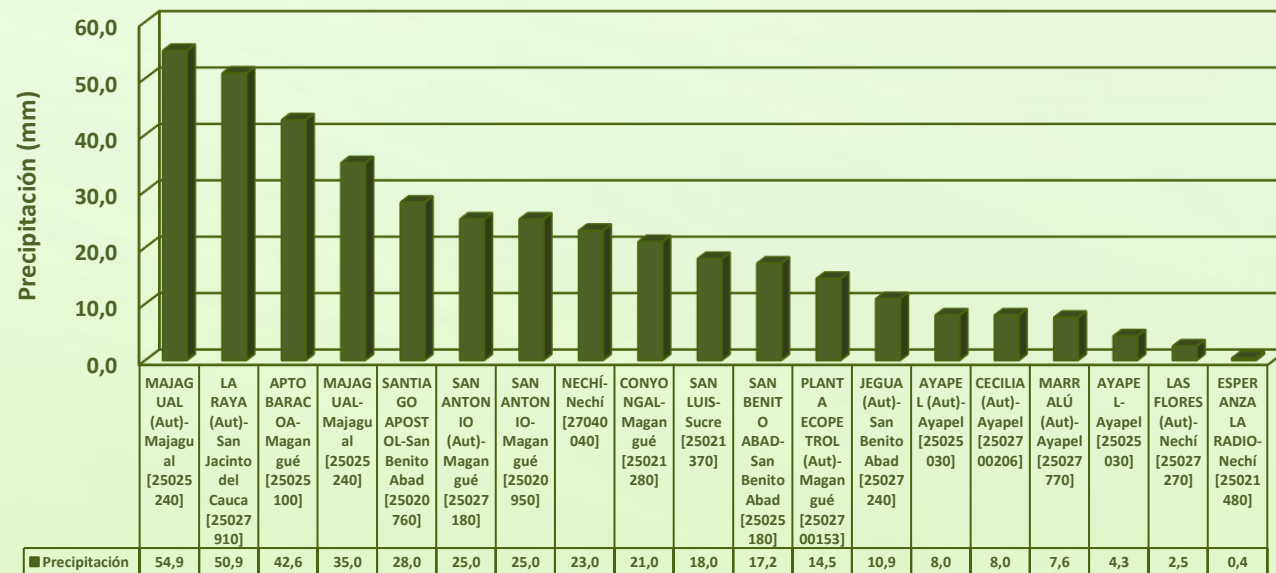
Lluvia Registrada el 12 Noviembre de 2022

Temperatura: se registró una temperatura máxima de 33,1°C el día 12 de noviembre a las 15:00 horas en el municipio de San Benito Abad, y una mínima de 23,8°C en la madrugada del 13 de noviembre.

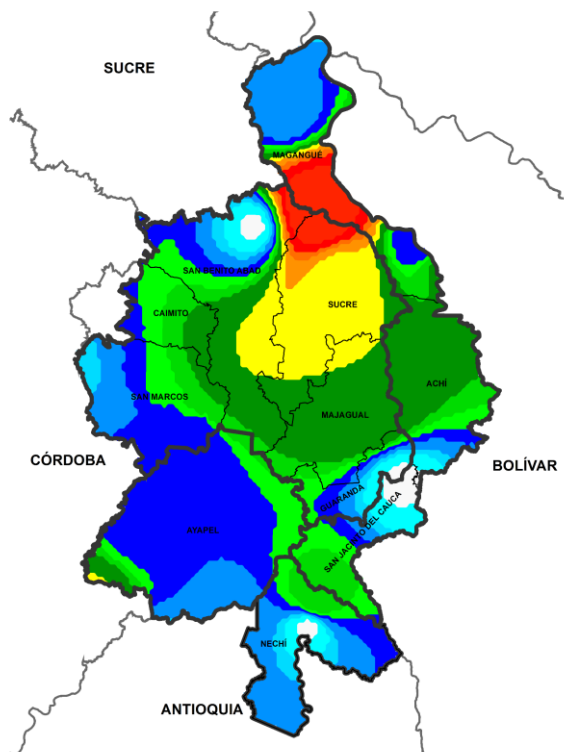
Precipitación acumulada
13/11/2022 (07:00) – 14/11/2022 (07:00).
Fuente: IDEAM

Precipitación: se dieron lluvias por sectores en el territorio mojanero, las más intensa al norte de la región sobre los municipios de San Benito Abad y Magangué.

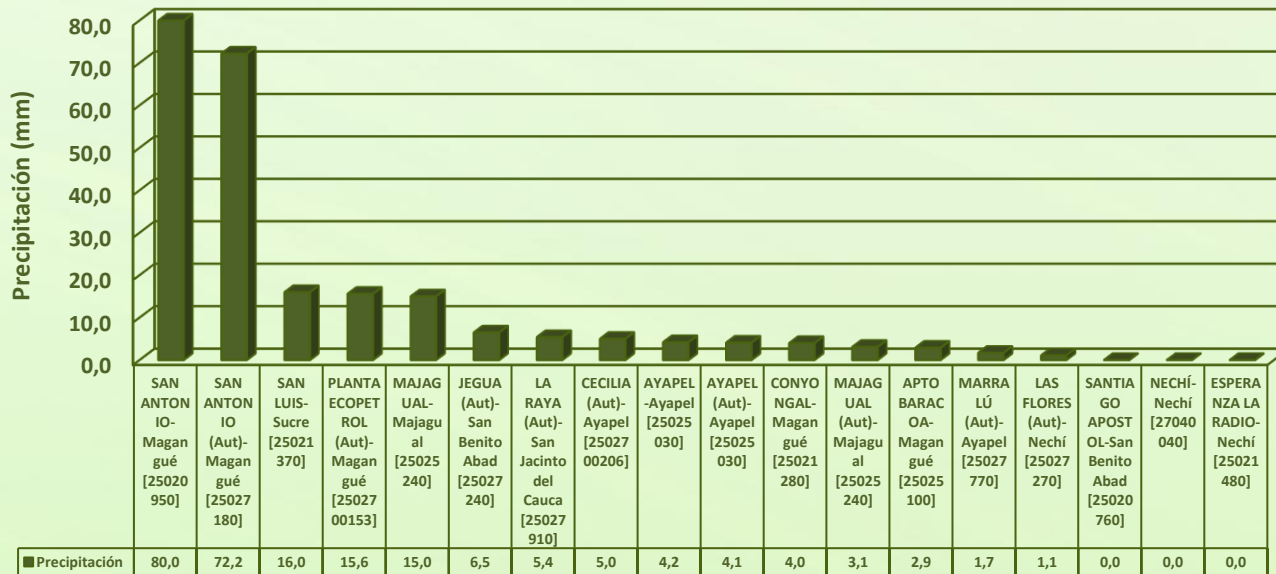
Lluvia Registrada el 13 Noviembre de 2022

Temperatura: se registró una temperatura máxima de 31,4°C el día 13 de noviembre a las 14:00 horas en el municipio de Ayapel, y una mínima de 22,9°C en la madrugada del 14 de noviembre en el municipio de San Marcos.

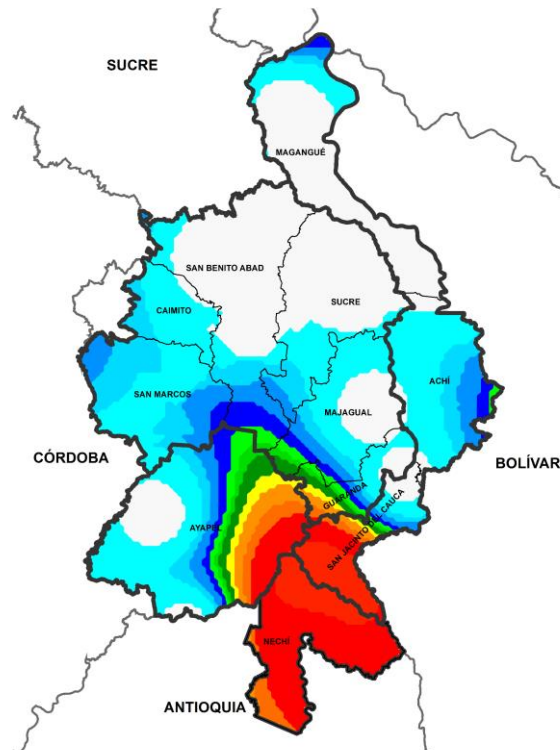
Precipitación acumulada
14/11/2022 (07:00) – 15/11/2022 (07:00).
Fuente: IDEAM

Precipitación: se observaron lluvias en la madrugada y al sur del territorio sobre los municipios de Ayapel, Nechí y San Jacinto del Cauca.

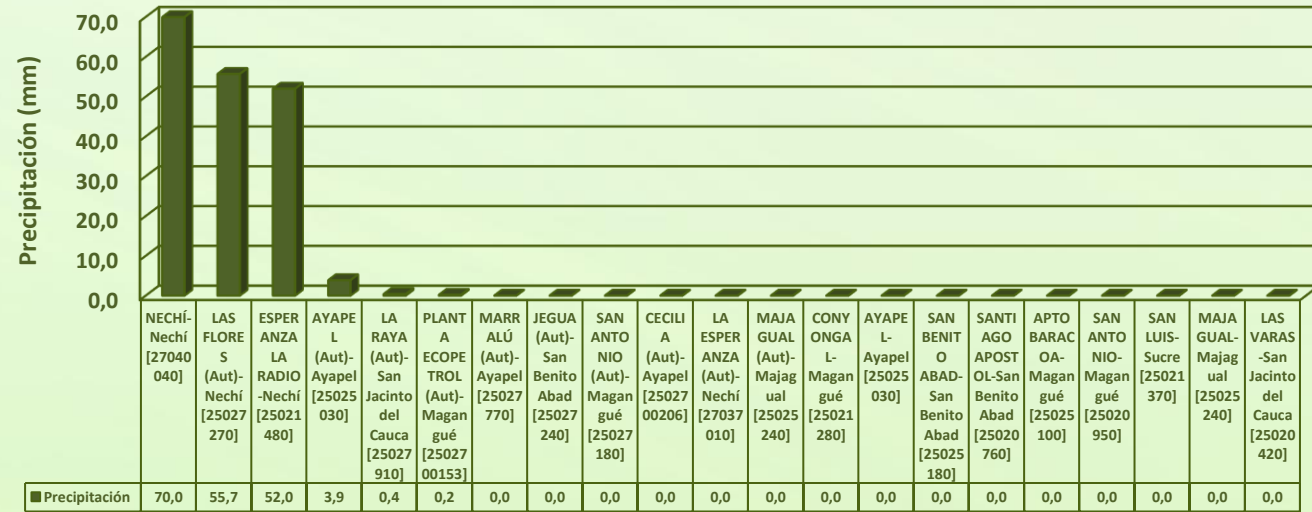
Lluvia Registrada el 14 Noviembre de 2022

Temperatura: se registró una temperatura máxima de 33,5°C el día 14 de noviembre a las 16:00 horas en el municipio de San Marcos, y una mínima de 24,7°C en la madrugada del 15 de noviembre.

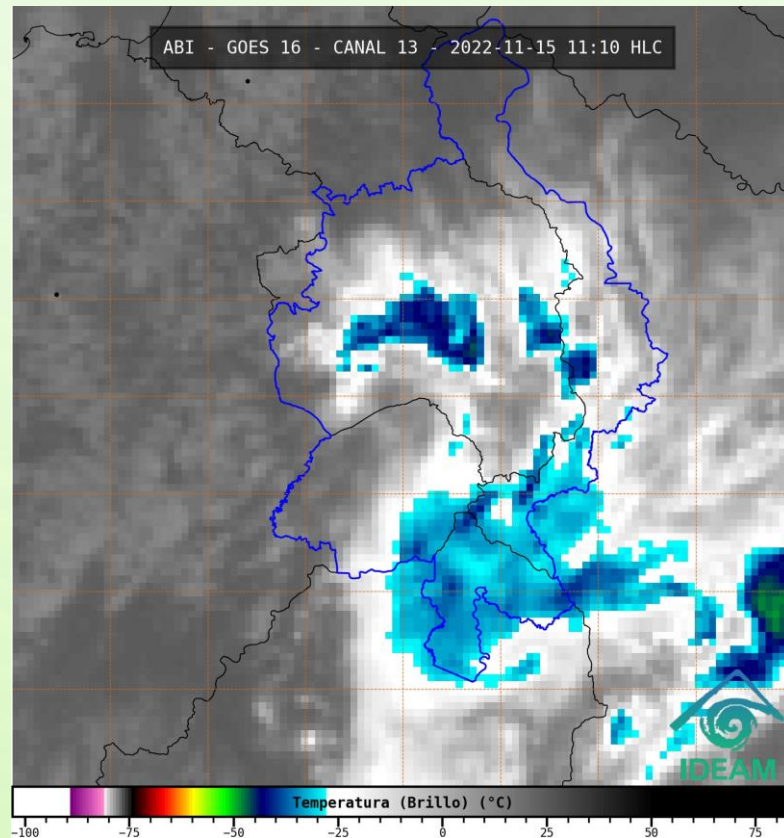
Imagen de satélite IR 10:20 HLC
Fuente: IDEAM

En las últimas horas se ha observado cielo parcialmente nublado

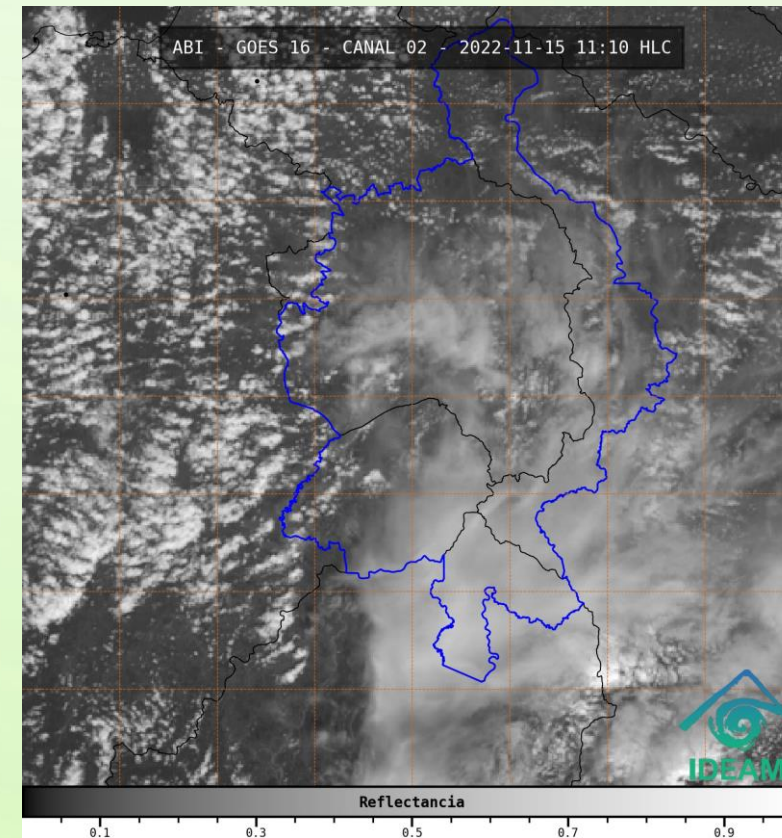
Imagen de satélite visible 10:10 HLC
Fuente: IDEAM

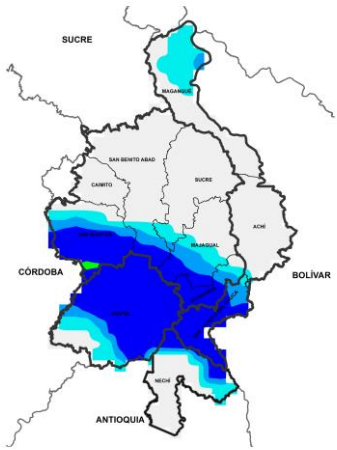
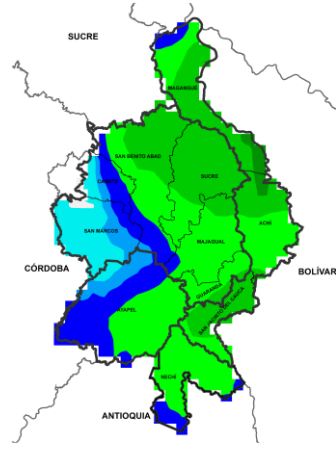
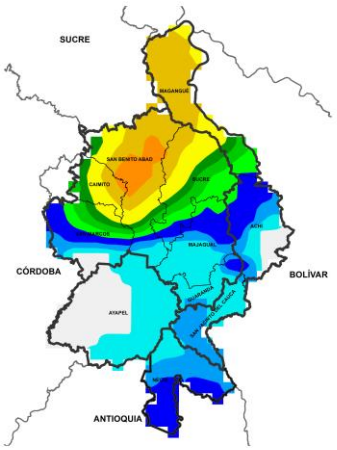
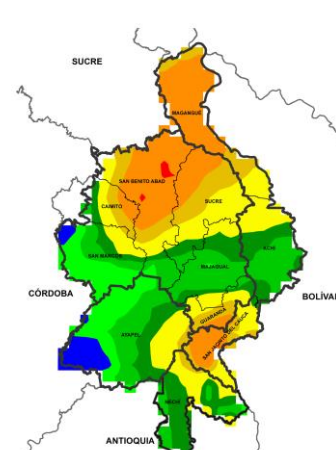
TARDE DEL 15 DE NOVIEMBRE

NOCHE DEL 15 DE NOVIEMBRE

MADRUGADA DEL 16 DE NOVIEMBRE

ACUMULADO DEL 15 AL 16 DE NOVIEMBRE

Precipitación: se prevé una tarde seca y una noche y madrugada con lluvias en la región, que tendrán mayor fuerza hacia el norte sobre los municipios de San Benito Abad, Magangué y Sucre (Sucre).

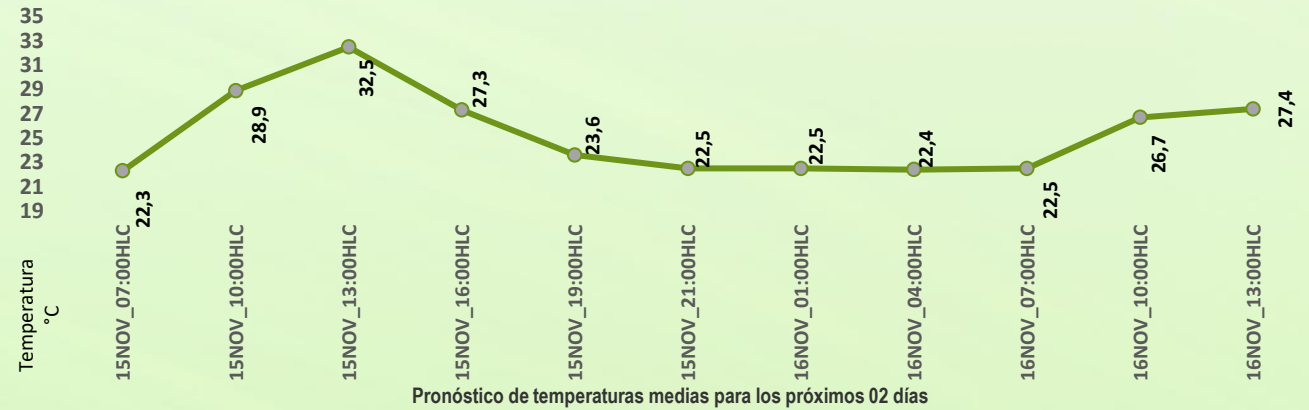
PRONÓSTICO PARA EL MARTES 15 DE NOVIEMBRE

Temperatura: las temperaturas máximas oscilarán entre los 32°C y 33°C y las mínimas entre los 23°C y 25°C. Las sensaciones térmicas máximas estimadas oscilarán entre los 33°C y 35°C.

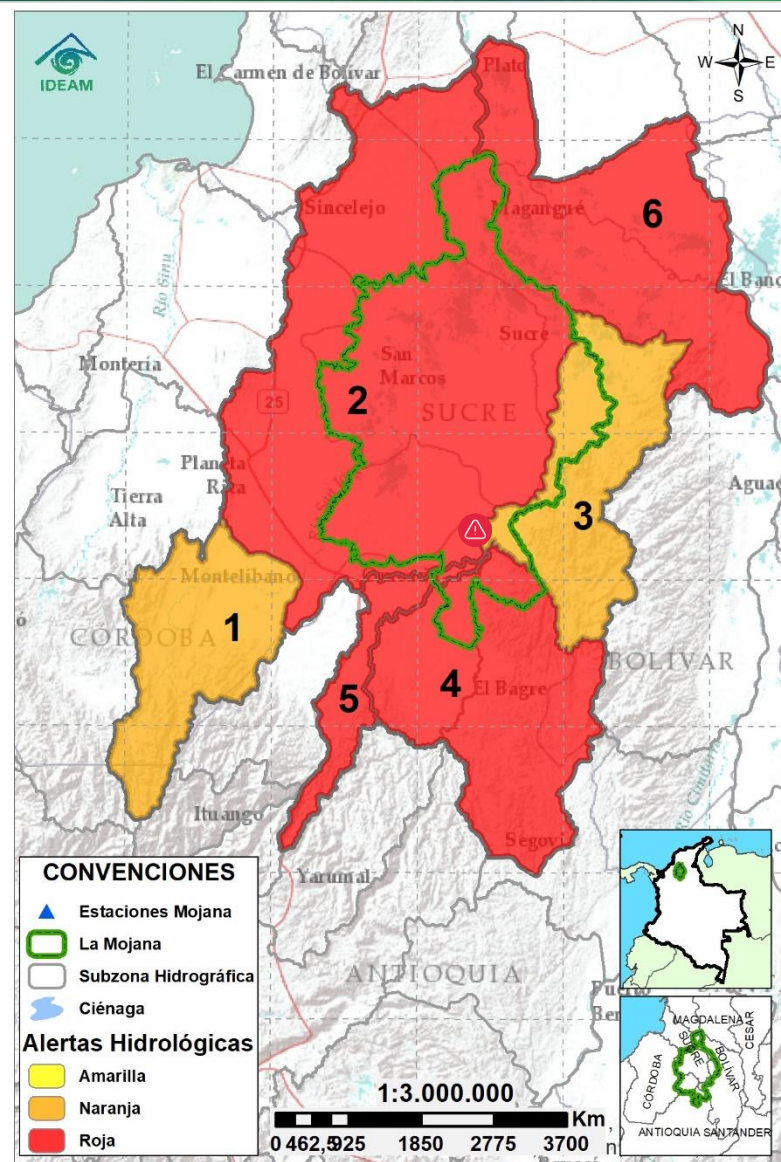
Descripción condiciones hidrológicas: alerta roja en el río Cauca en el tramo Puerto Valdivia-Nechí por altos niveles e inundaciones, se prevé que a lo largo del día continúe el descenso del río; sin embargo, se advierte que la condición de altos niveles persistirá durante los próximos días por lo que se recomienda especial atención a puntos históricos de rompimiento y a las comunidades ribereñas asentadas en la zona. Condición similar se registra en el Bajo Nechí en donde se tiene alerta roja, por altos niveles en ascenso; especial atención en la cabecera municipal de Nechí.

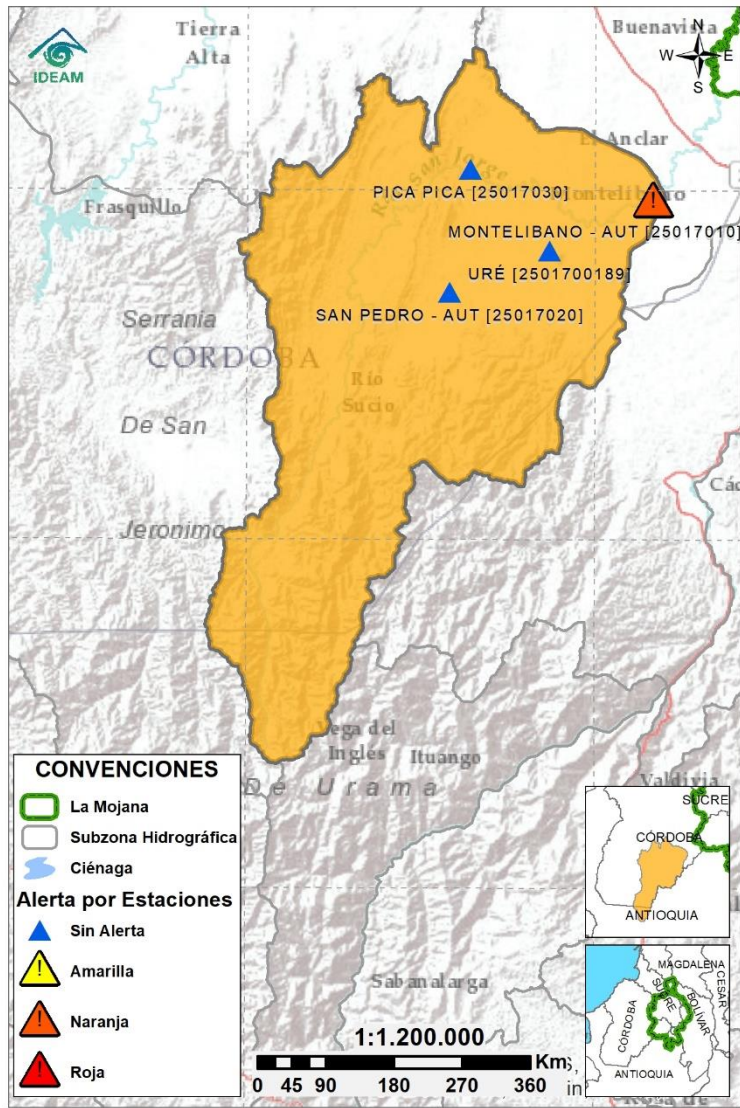
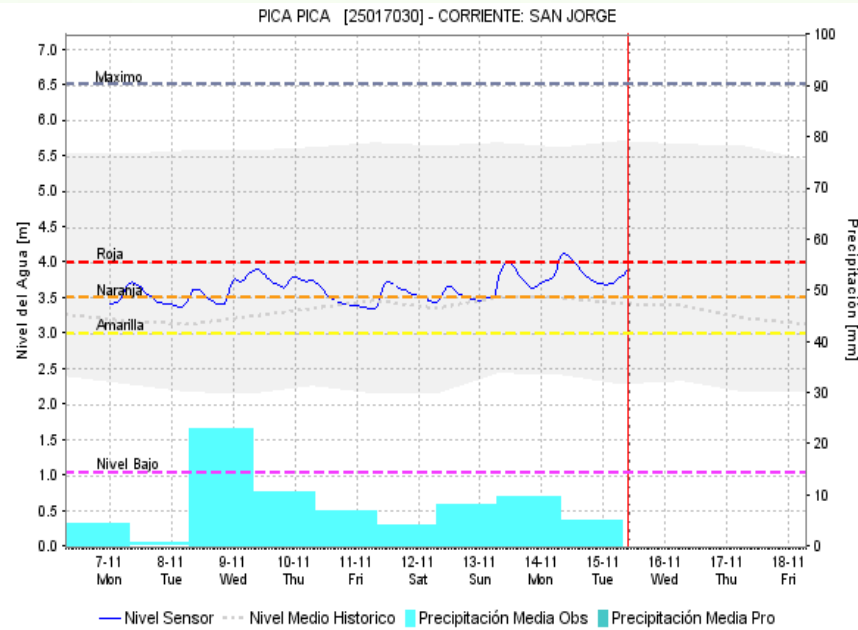
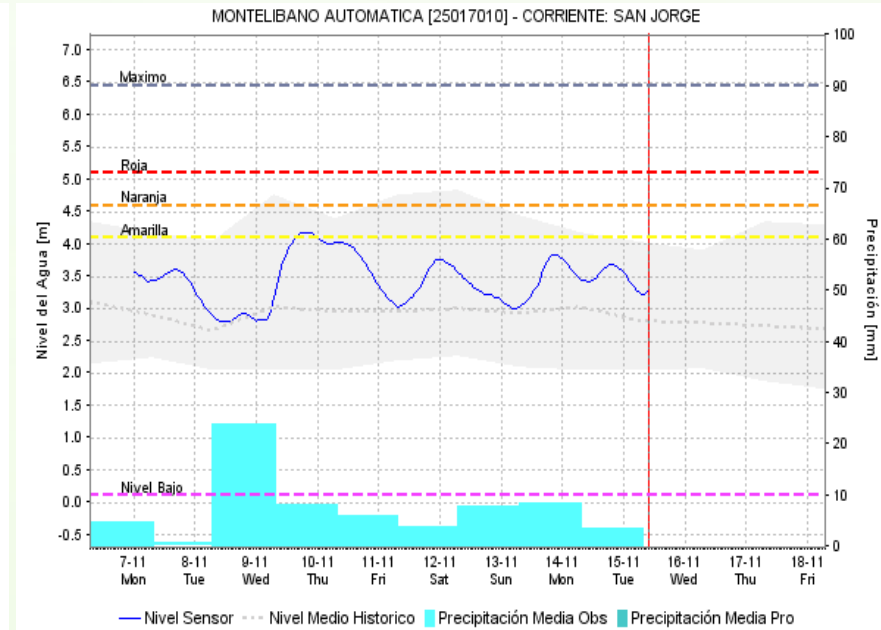
2.2.1 SUBZONA HIDROGRÁFICA DEL RÍO SAN JORGE CUENCA ALTA

Subzona hidrográfica	Alerta	Descripción
Cuenca alta del río San Jorge		Lluvias en el alto San Jorge y probabilidad de nuevos incrementos a lo largo del día.

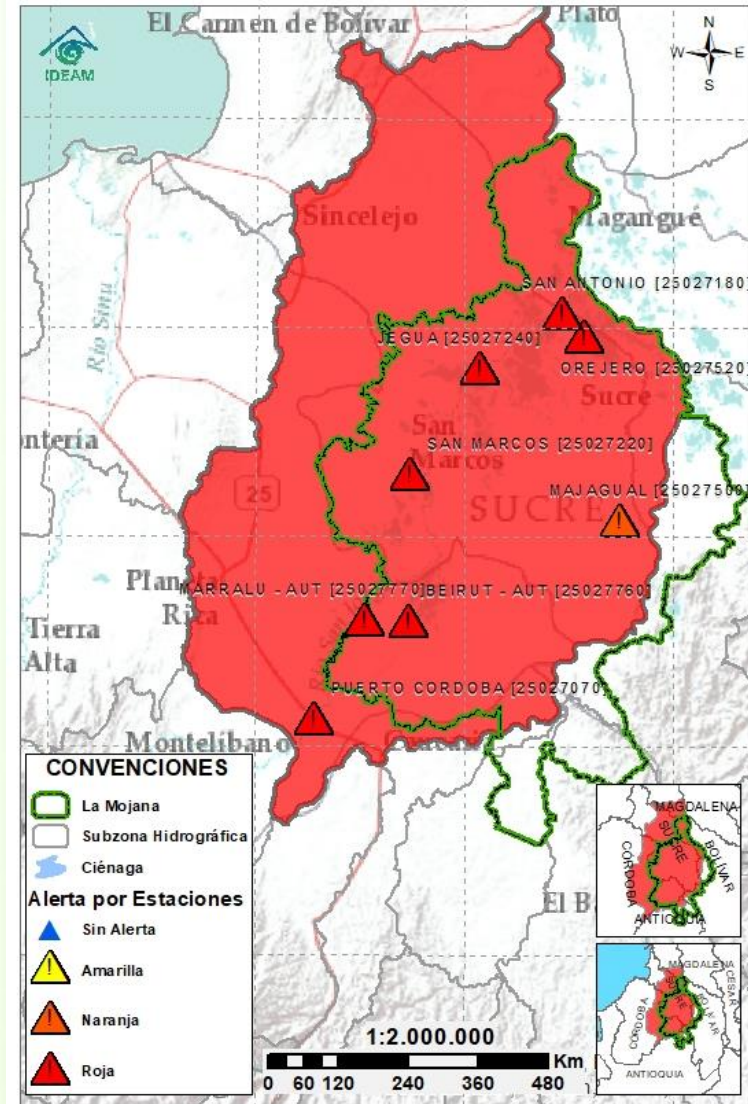
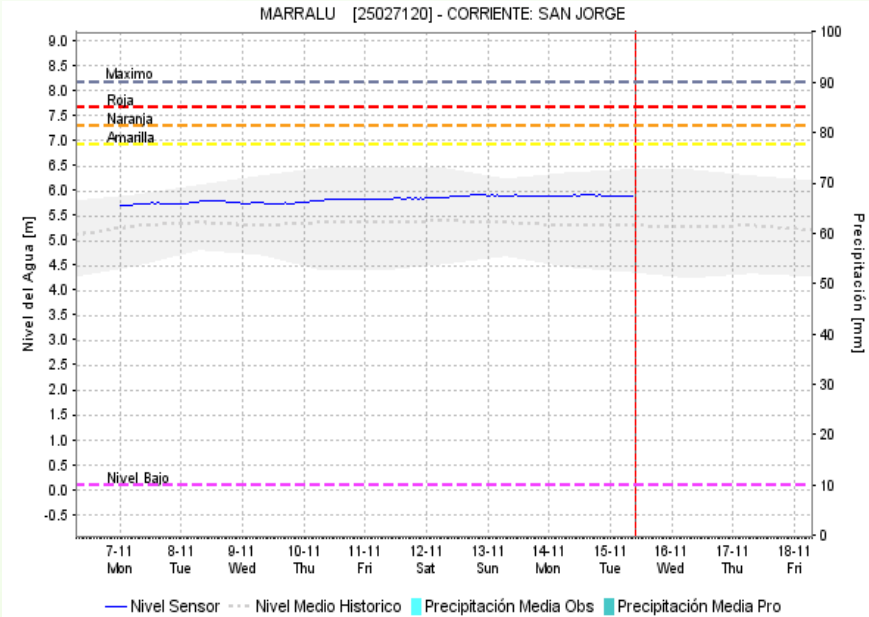
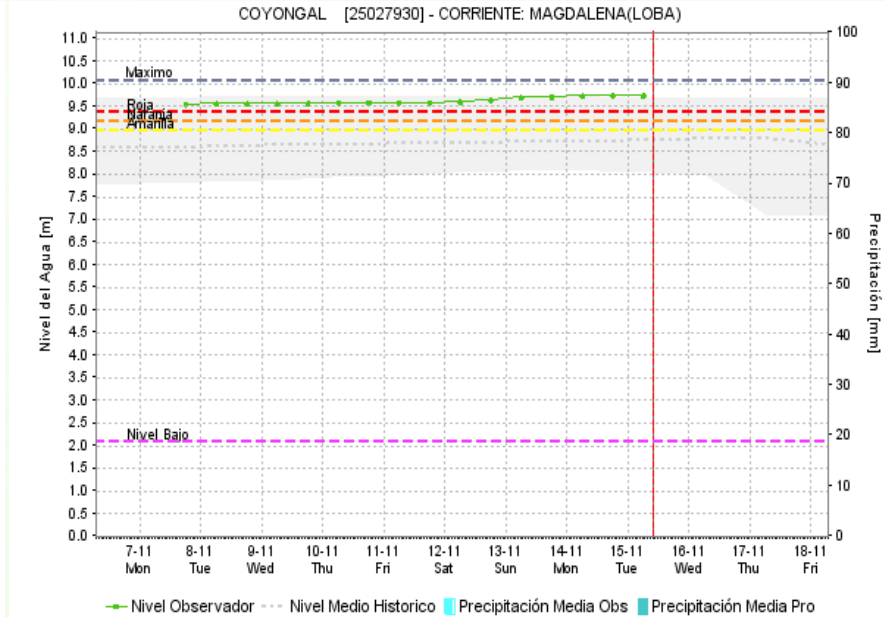
2.2.2 SUBZONA HIDROGRÁFICA DEL RÍO SAN JORGE CUENCA BAJA

Ascenso en el Bajo San Jorge, ciénagas y caños por: aportes de lluvias locales, tránsito de creciente de la cuenca alta y aumento del caudal que ingresa desde el río Cauca. Persistencia de inundaciones. Persistencia de inundaciones debido a: <i>i</i>) ingreso del Cauca por el sector Caregato, drenando hacia los caños Gil, Rabón, San Matías y Vioria en los municipios de San Jacinto del Cauca (Bolívar), Ayapel (Córdoba), Guaranda y San Benito Abad (Sucre), <i>ii</i>) muy altos niveles en el río San Jorge (norte de Ayapel-Magangué), así como en los caños Mojana y Pancegüita (Majagual y Sucre) y <i>iii</i>) efecto de remanso del Brazo de Loba en la desembocadura del río Cauca, generando incremento del río y del sistema cenagoso.

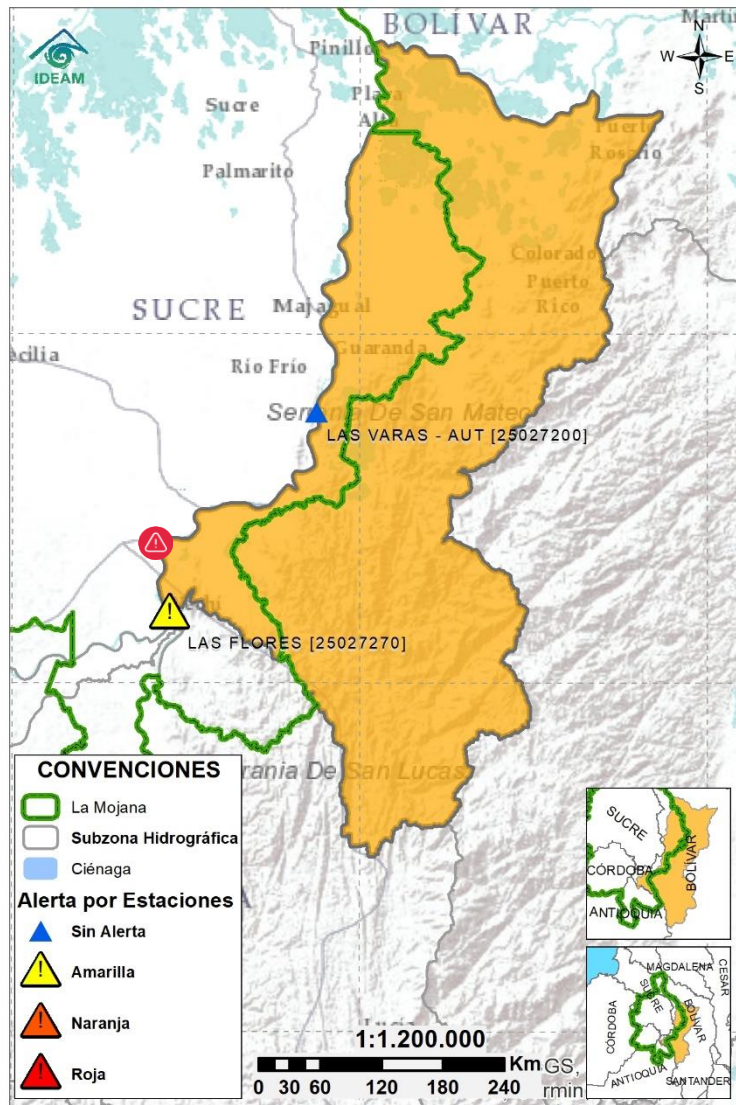
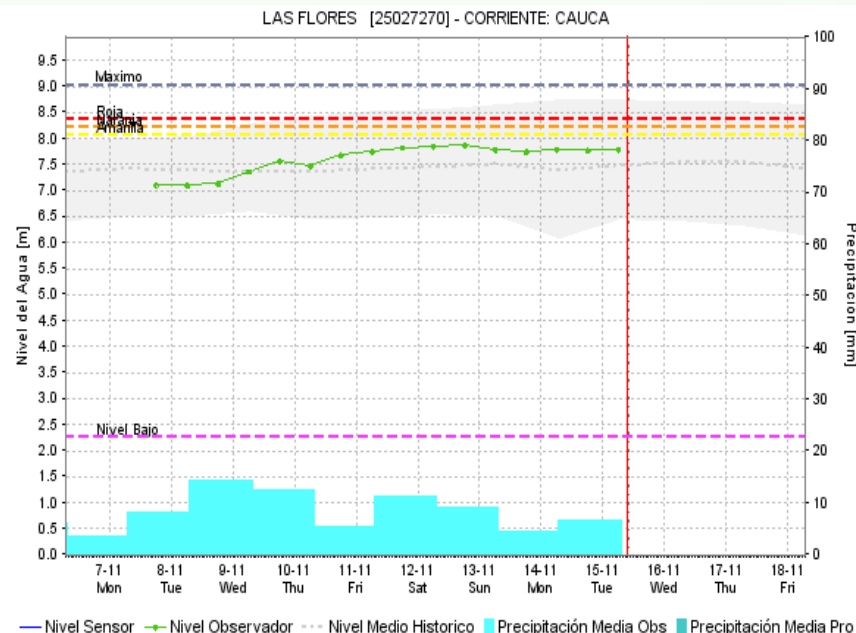
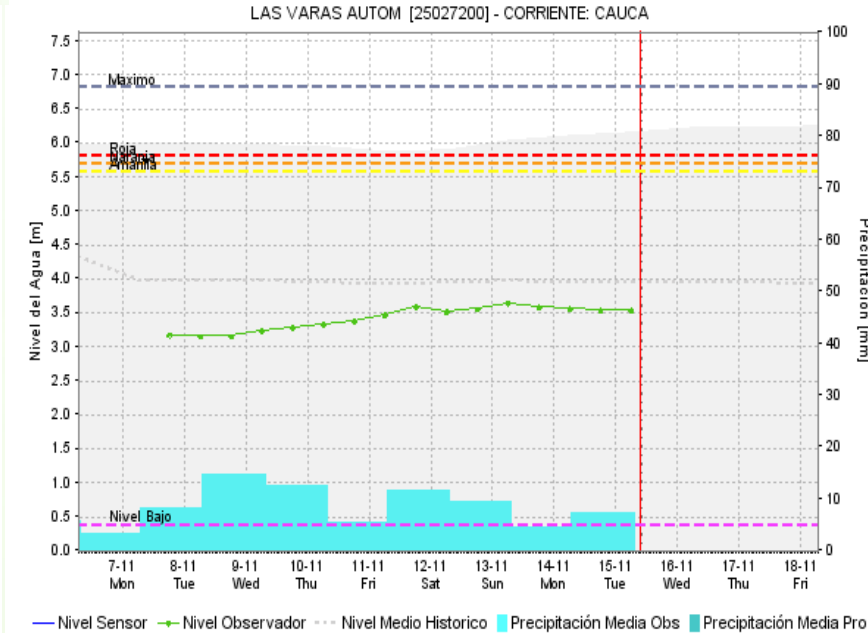
2.2.3 DIRECTOS AL BAJO CAUCA - CIÉNAGA LA RAYA ENTRE EL RÍO NECHÍ Y EL BRAZO DE LOBA

Subzona hidrográfica	Alerta	Descripción
Directos al bajo Cauca- Ciénaga La Raya entre el río Nechí y Brazo de Loba		Estabilización del tramo Nechí-Pinillos, condición que persistirá a lo largo del día.
		Alerta en el sector Caregato (San Jacinto del Cauca), por persistencia del ingreso del río Cauca hacia el Bajo San Jorge. Nota (27/08/2021): rompimiento del dique marginal del río Cauca en el sector Cara de Gato, generando ingreso de agua hacia el Bajo San Jorge. Emergencia activa hasta la fecha.

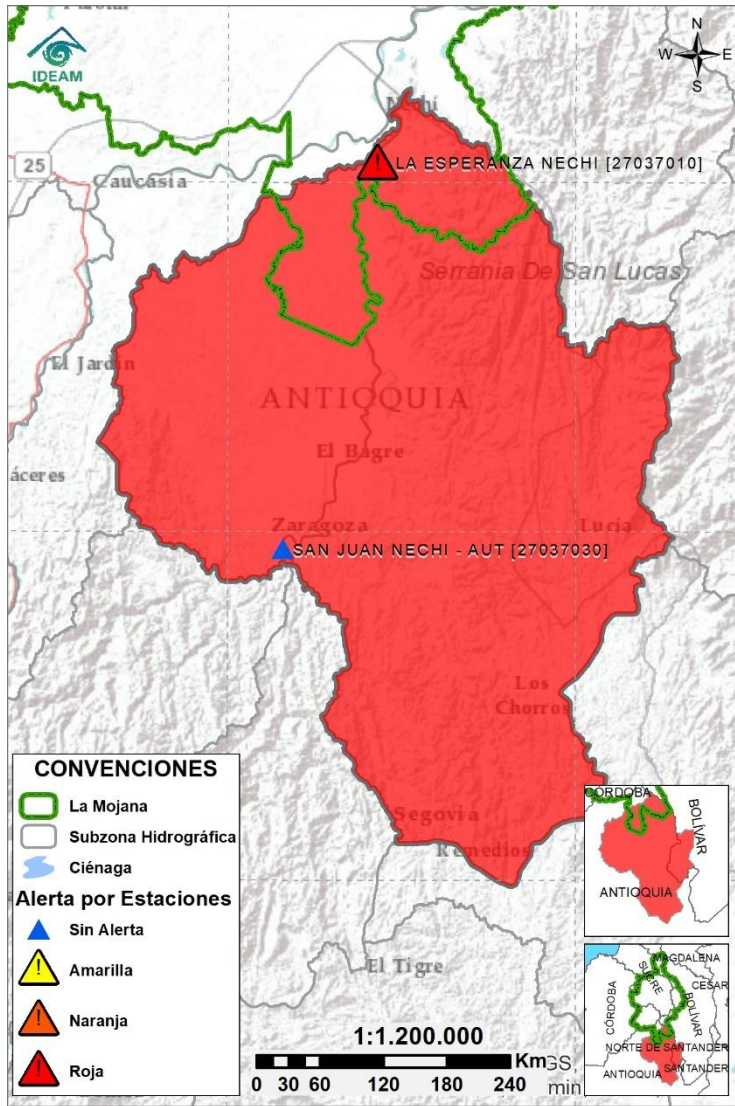
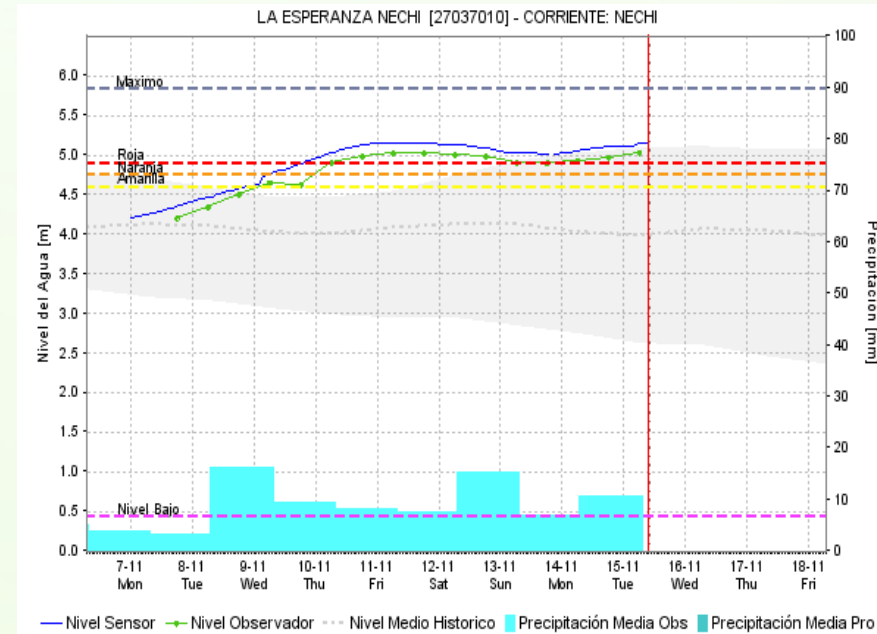
2.2.4 SUBZONA HIDROGRÁFICA DEL RÍO NECHÍ CUENCA BAJA

Ascenso del río Nechí a la altura de la cabecera municipal de Nechí. Incrementos en sus aportantes, con especial atención a los municipios de Caucasia, Segovia, El Bagre y Zaragoza.

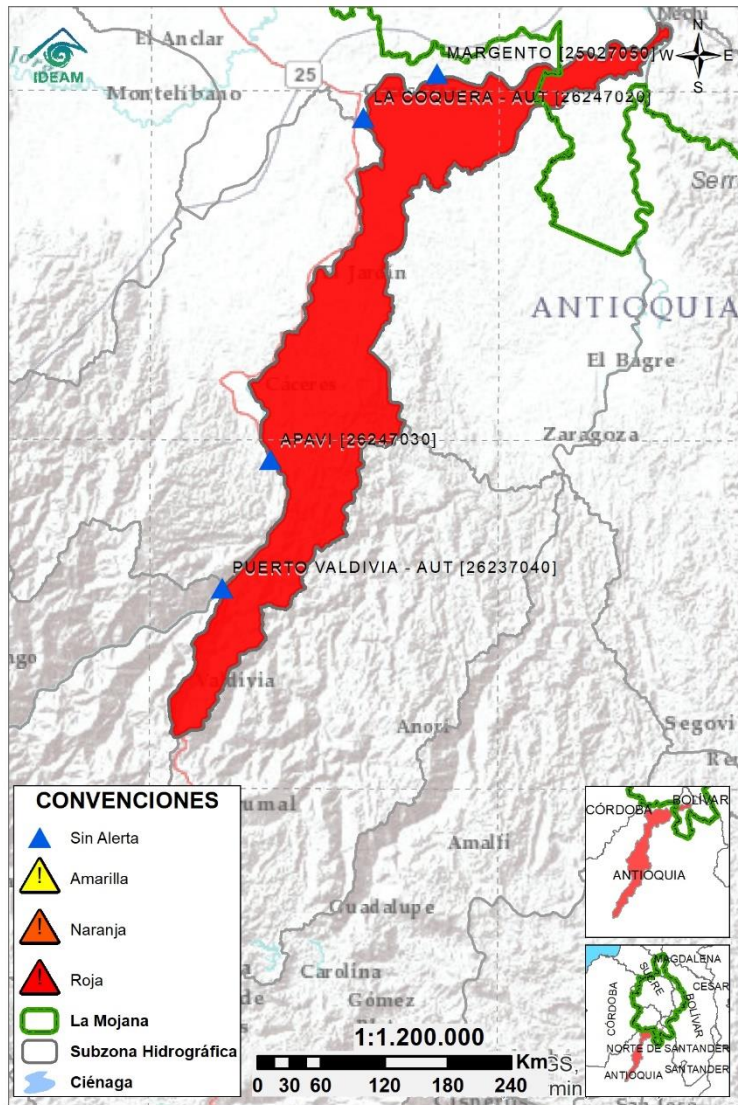
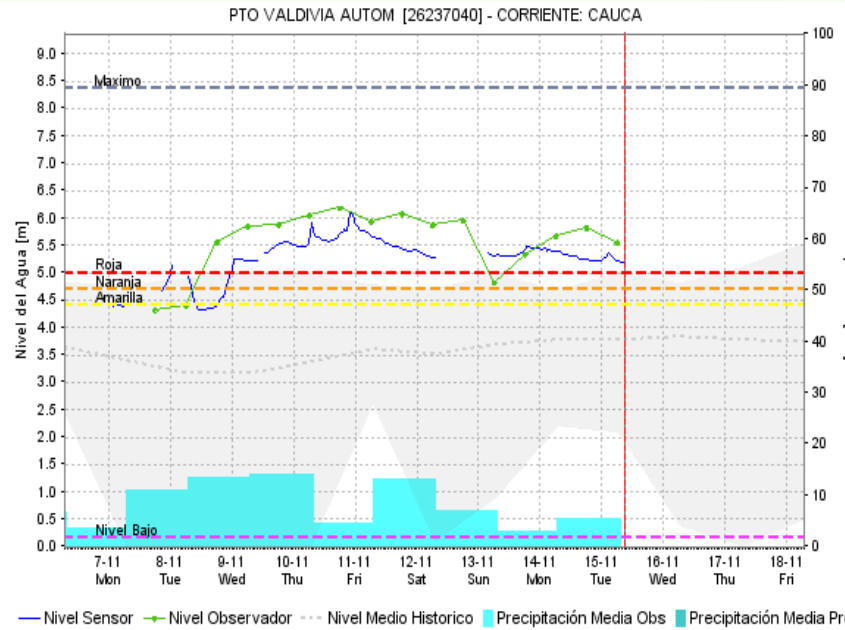
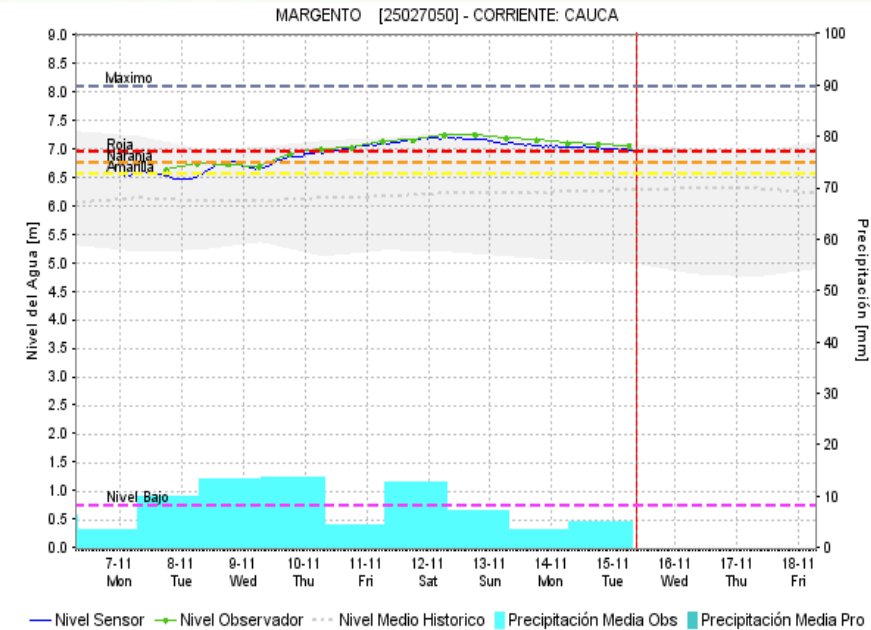
2.2.5 DIRECTOS AL CAUCA ENTRE PTO. VALDIVIA Y RÍO NECHÍ

Subzona hidrográfica	Alerta	Descripción
Directos al Cauca entre Pto. Valdivia y río Nechí		<p>Altos niveles en el tramo Valdivia-Nechí, se prevé su descenso ligero a lo largo del día; sin embargo, persistirá la condición de altos niveles. Especial atención a comunidades ribereñas del tramo Caucasia – Nechí y puntos históricos de rompimiento en la zona.</p> <p>Nota (10/11/2022): Inundaciones en la cabecera municipal de Caucasia por desbordamiento del río Cauca.</p> <p>Nota (12/11/2022): Inundaciones en el corregimiento de Palomar (Caucasia-Antioquia)</p> <p>Nota (14/11/2022): Rompimiento dique marginal derecho del río Cauca a la altura de el corregimiento de Colorado, sector Santillana (Nechí-Antioquia).</p>

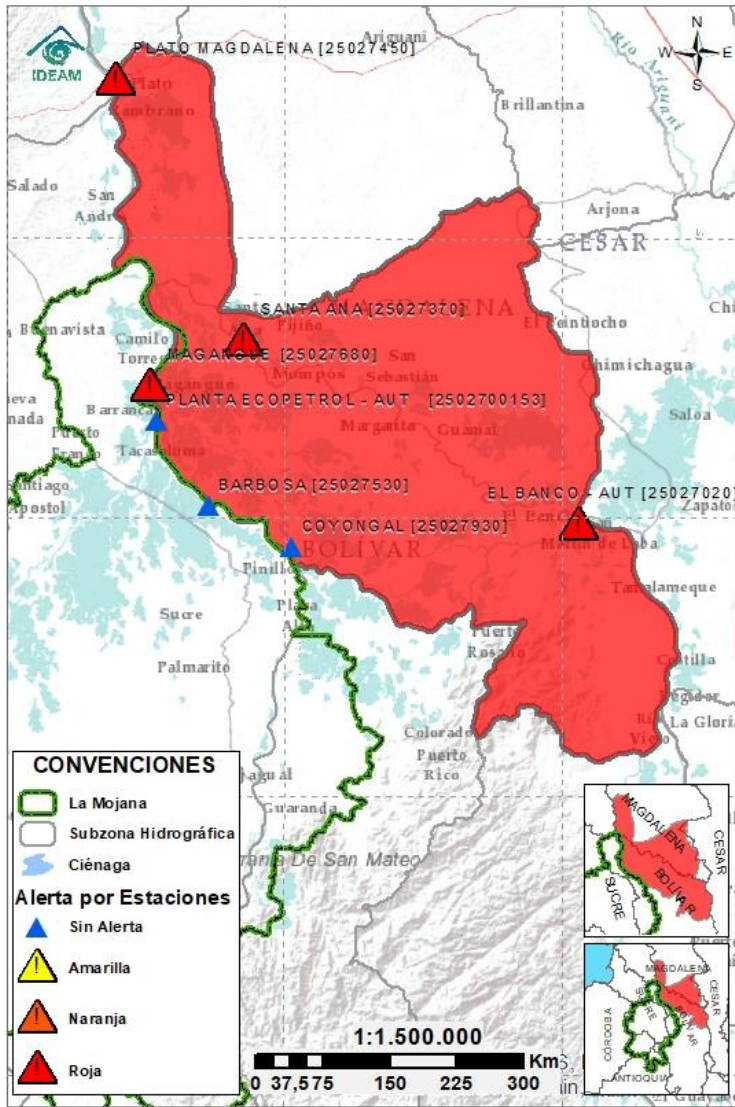
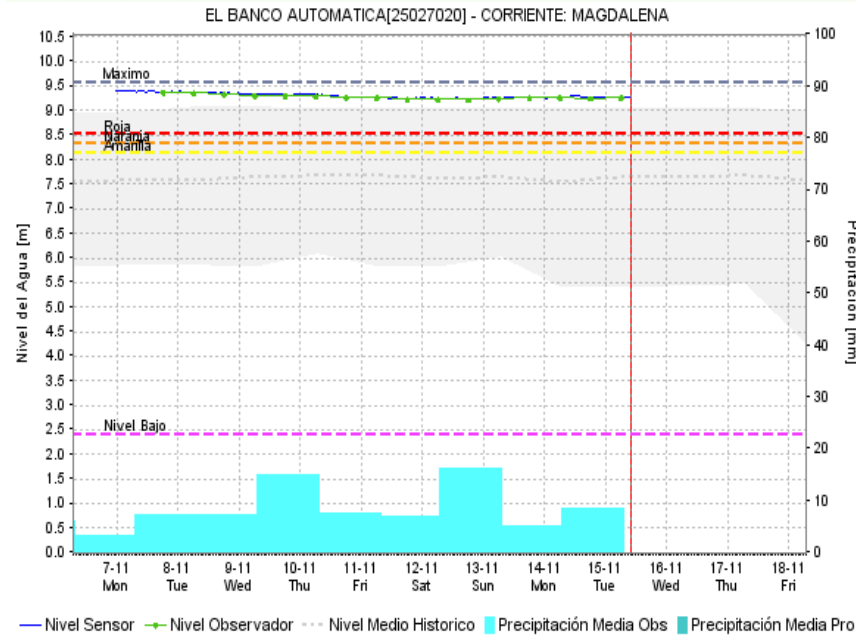
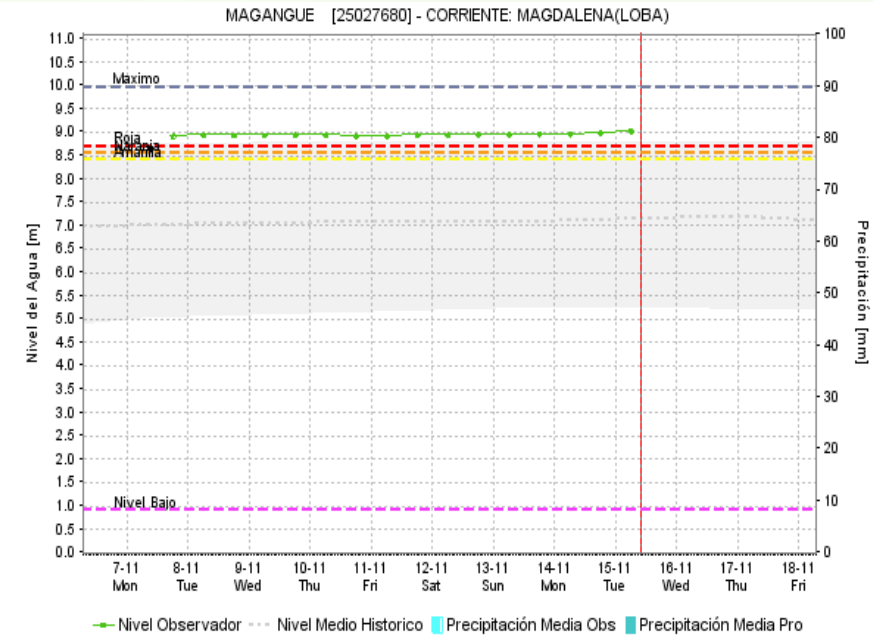
2.2.6 DIRECTOS AL BAJO MAGDALENA ENTRE EL BANCO Y EL PLATO

Subzona hidrográfica	Alerta	Descripción
Directos Bajo Magdalena entre el Banco y el Plato		Altos niveles en el río Magdalena a la altura de El Banco, así como en el Brazo de Mompós (Mompós, San Zenón, Talaiga Nuevo, Santa Ana y Santa Bárbara de Pinto) y Brazo de Loba (municipios de Magangué y Cicuco). Se mantiene el ascenso del Bajo Magdalena a la altura de Plato. Persistencia de inundaciones.
