BOLETÍN HIDROMETEOROLÓGICO DE LA MOJANA

San Marcos, Sucre 25 de noviembre de 2022
Hora de la actualización: 12:00 HLC

BOLETÍN No: 719

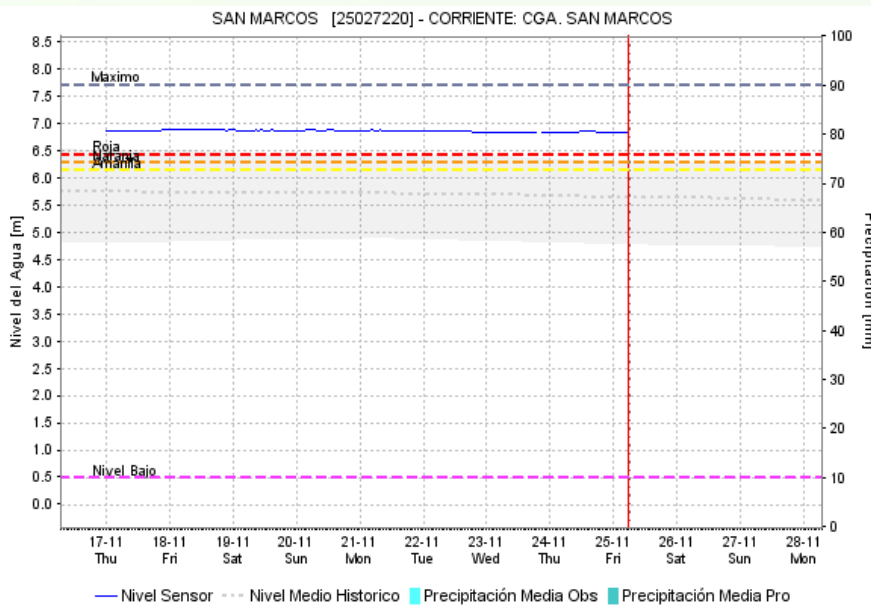
2.2.2 SUBZONA HIDROGRÁFICA DEL RÍO SAN JORGE CUENCA BAJA

Subzona hidrográfica	Alerta	Descripción
Cuenca baja del río San Jorge		Incremento de niveles en el sistema de ciénagas y caños. Persistencia de inundaciones en amplias zonas debido a: <i>i</i>) ingreso del Cauca por el sector Caregato, drenando hacia los caños Gil, Rabón, San Matías y Viloría en los municipios de San Jacinto del Cauca (Bolívar), Ayapel (Córdoba), Guaranda y San Benito Abad (Sucre), <i>ii</i>) muy altos niveles en el río San Jorge (norte de Ayapel-Magangué), así como en los caños Mojana y Pancegüita (Majagual y Sucre) y <i>iii</i>) efecto de remanso del Brazo de Loba en la desembocadura del río Cauca, generando incremento del río y del sistema cenagoso.

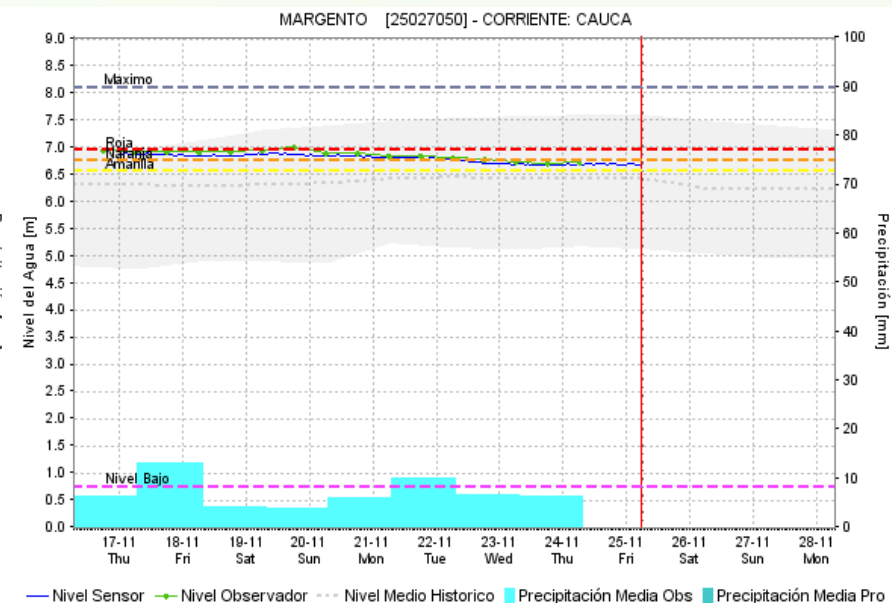
2.2.5 DIRECTOS AL CAUCA ENTRE PTO. VALDIVIA Y RÍO NECHÍ

Niveles en condición estable en el tramo Valdivia-Nechí, condición predominante para los próximos días. Nota (12/11/2022): Inundaciones en el corregimiento de Palomar (Caucasia-Antioquia) Nota (14/11/2022): Rompimiento dique marginal derecho del río Cauca a la altura de el corregimiento de Colorado, sector Santillana (Nechí-Antioquia).

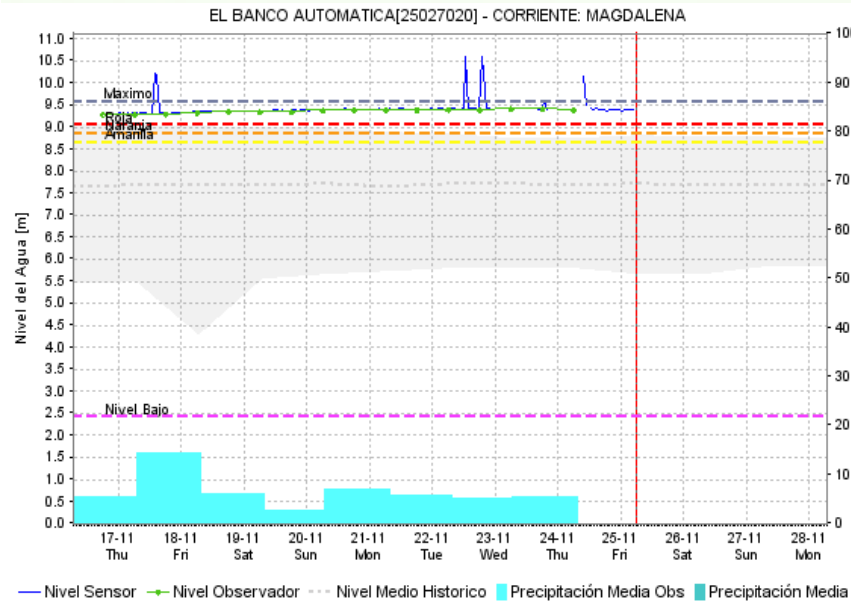
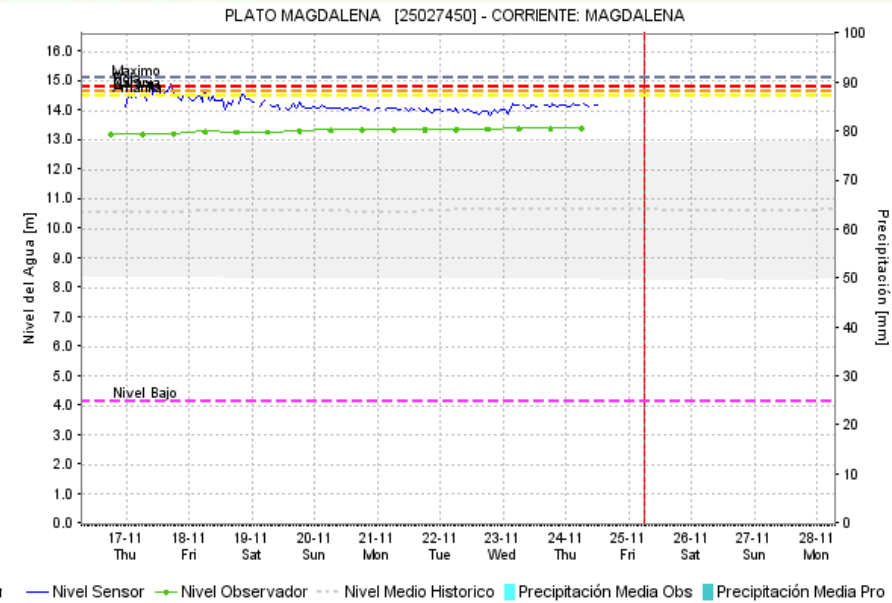
2.2.6 DIRECTOS AL BAJO MAGDALENA ENTRE EL BANCO Y EL PLATO

Subzona hidrográfica	Alerta	Descripción
Directos Bajo Magdalena entre el Banco y el Plato		Altos niveles en el río Magdalena a la altura de El Banco, así como en el Brazo de Mompós (Mompós, San Zenón, Talaiga Nuevo, Santa Ana y Santa Bárbara de Pinto) y Brazo de Loba (municipios de Magangué y Cicuco). Persistencia de inundaciones.
