# BOLETÍN HIDROMETEOROLÓGICO DE LA MOJANA

San Marcos, Sucre 01 de diciembre de 2022  
Hora de la actualización: 12:00 HLC

BOLETÍN No: 723

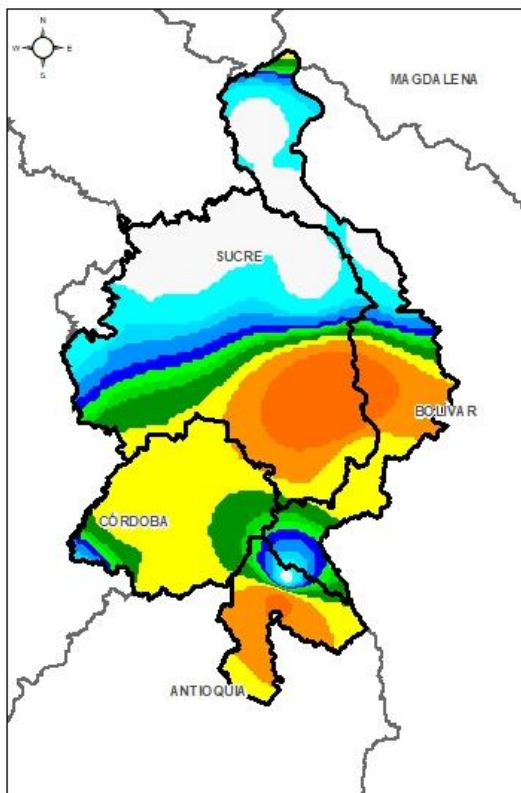
Precipitación acumulada  
30/11/2022 (07:00) – 01/12/2022 (07:00).  
Fuente: IDEAM

**Precipitación:** luvias aisladas en la noche y madrugada en sectores de los municipios de Achí, San Jacinto del Cauca, Sucre (Sucre), Guaranda, Majagual, sur de San Benito Abad y Ayapel.

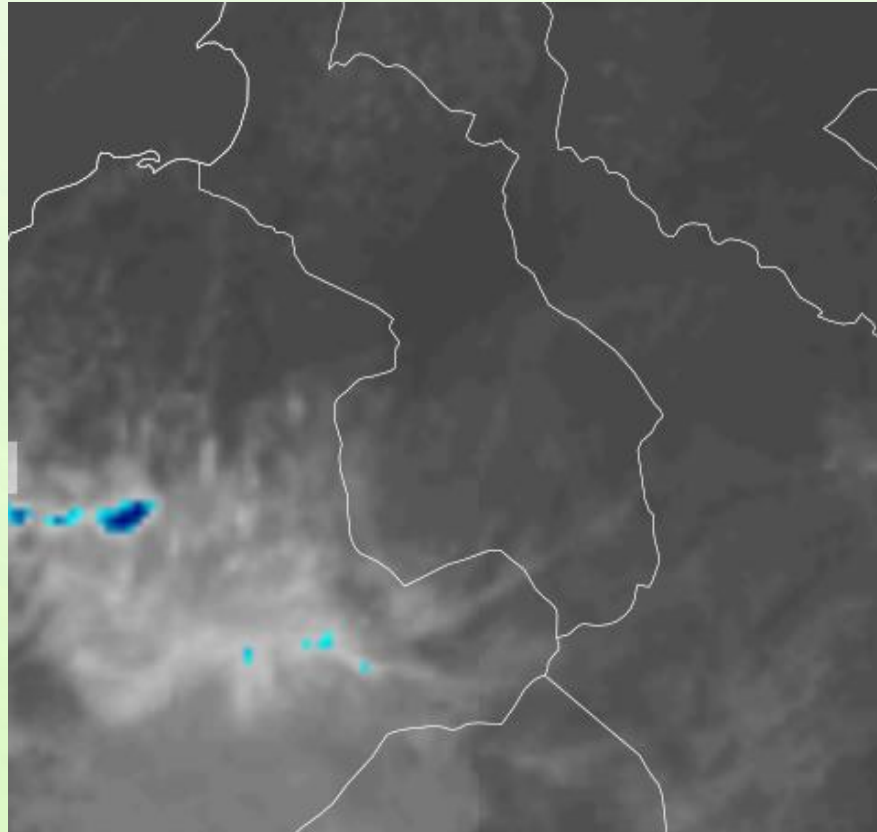
Imagen de satélite IR 11:10 HLC  
Fuente: RAMMB - CIRA

En las últimas horas se ha observado cielo entre parcialmente nublado a despejado.

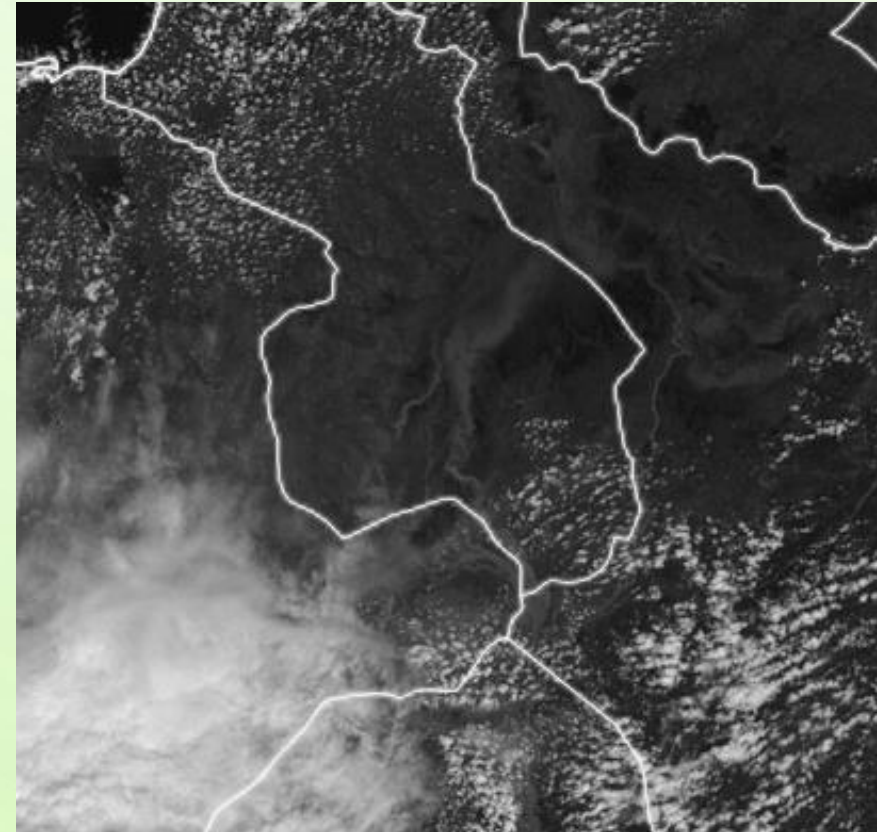
Imagen de satélite visible 11:10 HLC  
Fuente: RAMMB - CIRA

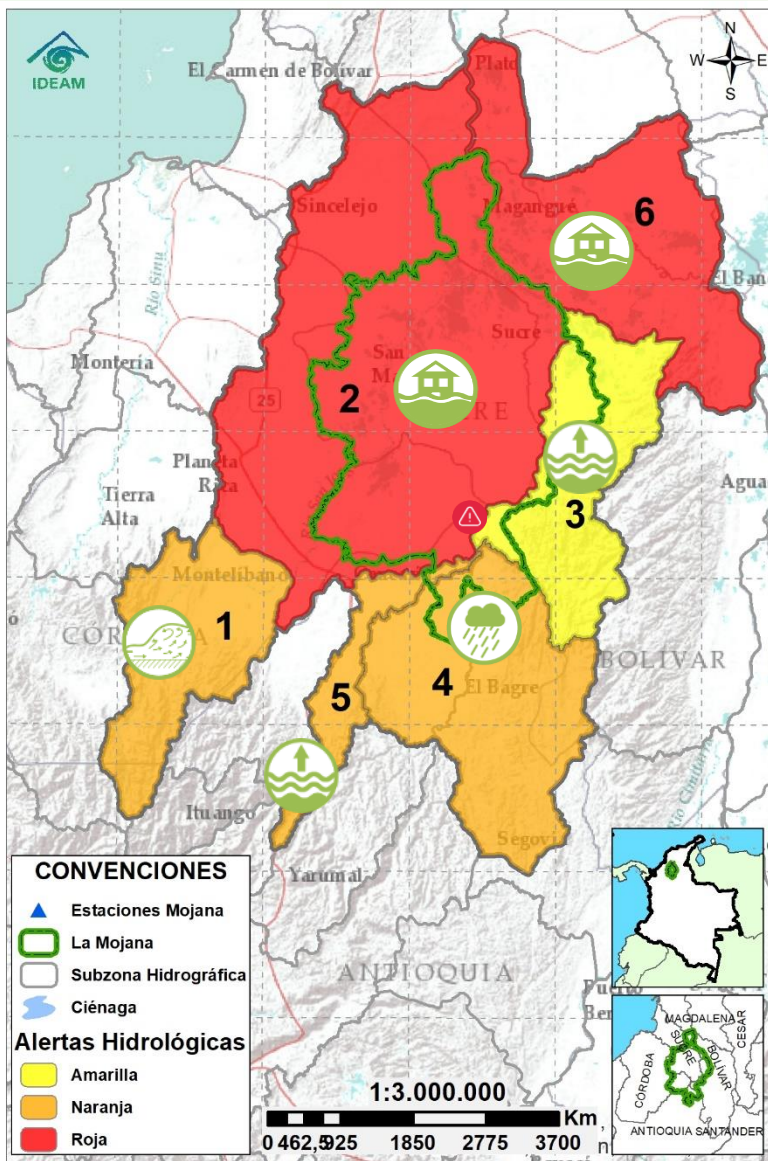
Condiciones hidrológicas antecedentes para el 29/11/2022

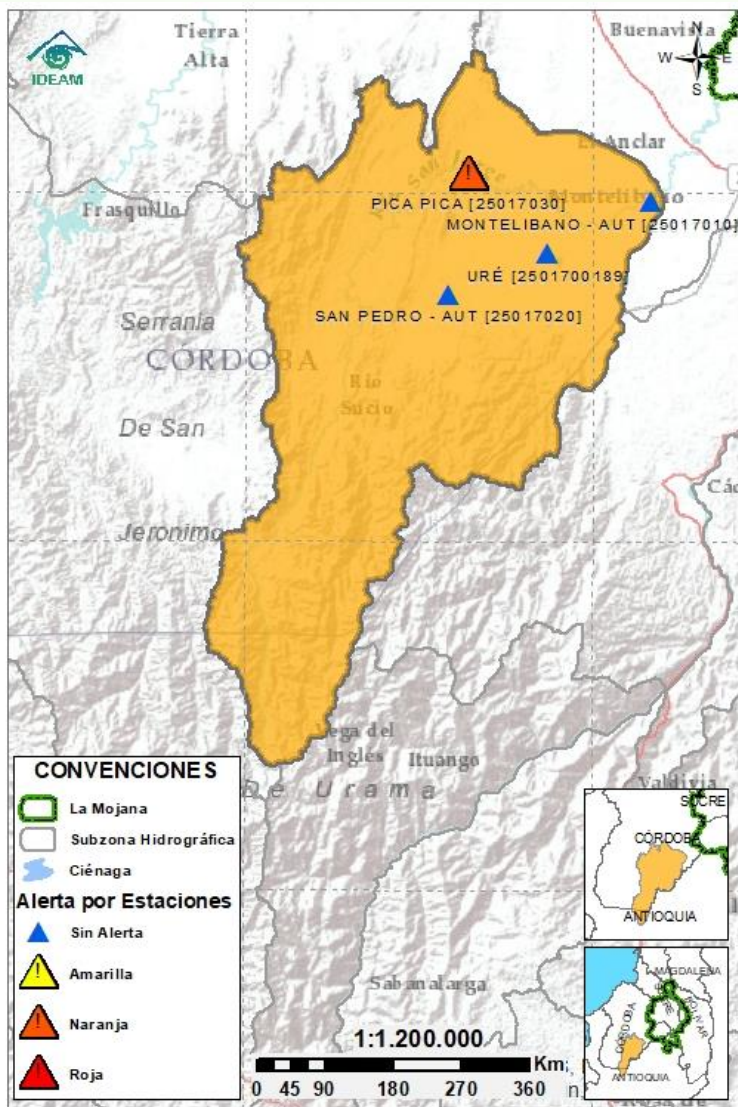
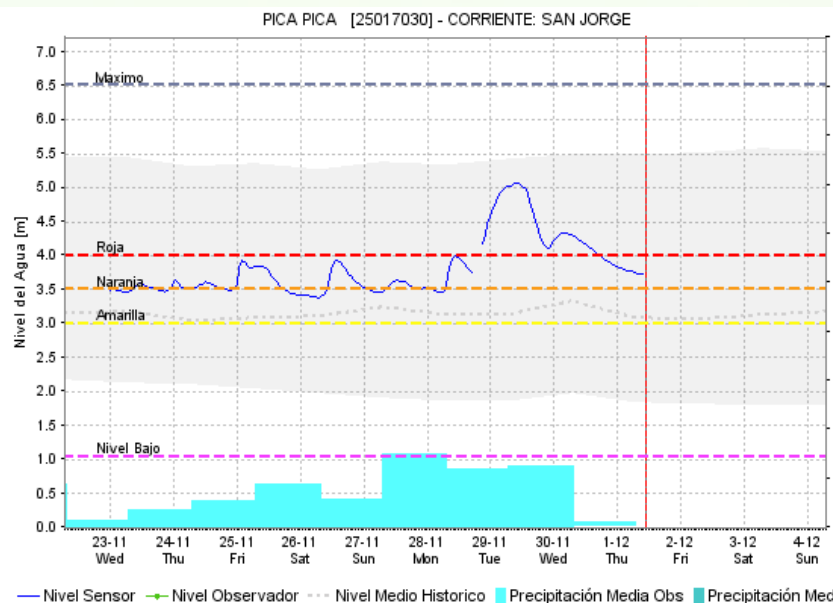
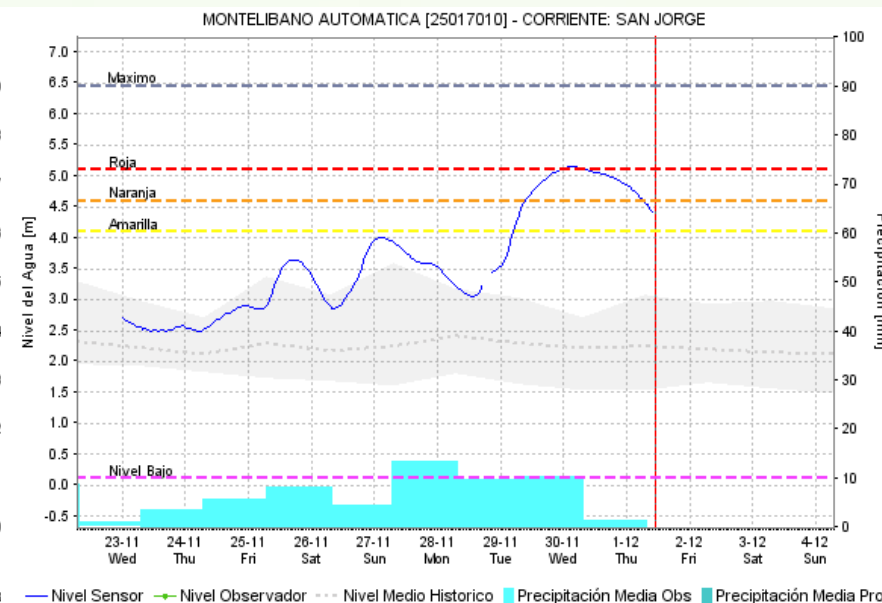
## 2.2.1 SUBZONA HIDROGRÁFICA DEL RÍO SAN JORGE CUENCA ALTA

Crecientes en el río San Jorge con especial atención a su aportante el río San Pedro en el recorrido de Puerto Libertador y su tránsito hacia el río San Jorge en el municipio de Montelíbano.

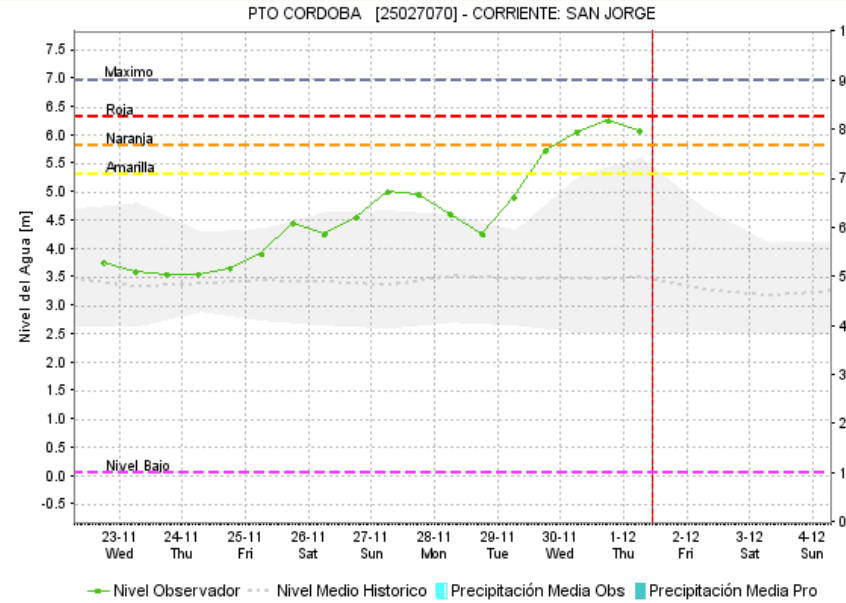
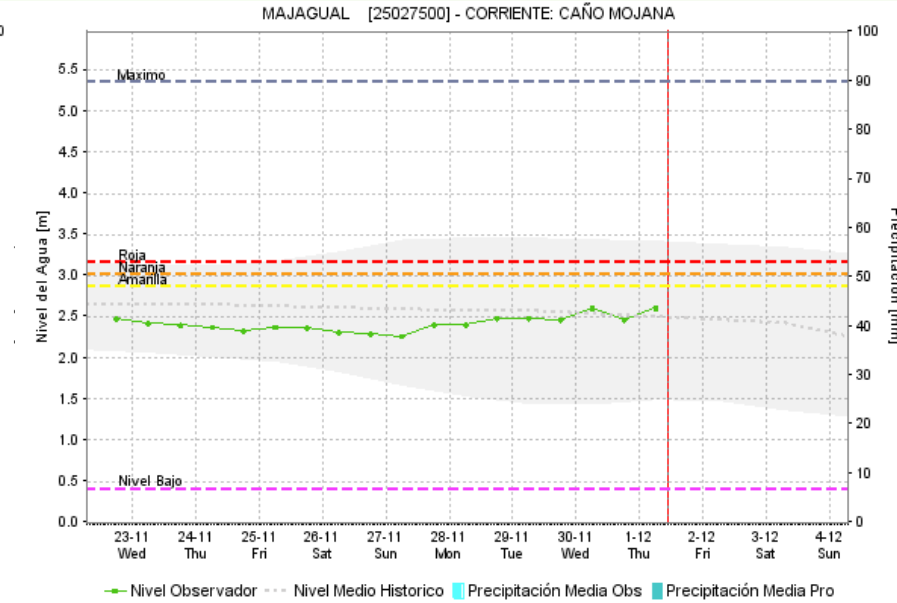
## 2.2.2 SUBZONA HIDROGRÁFICA DEL RÍO SAN JORGE CUENCA BAJA

Subzona hidrográfica	Alerta	Descripción
Cuenca baja del río San Jorge		Tránsito de creciente en el tramo La Apartada-Ayapel, incrementos en el sistema de caños, con especial atención a los caños Mojana y Pancegüita en su recorrido por Majagual y Sucre. Persistencia de inundaciones en amplias zonas debido a: <i>i</i> ) ingreso del Cauca por el sector Caregato, drenando hacia los caños Gil, Rabón, San Matías y Vioria en los municipios de San Jacinto del Cauca (Bolívar), Ayapel (Córdoba), Guaranda y San Benito Abad (Sucre), <i>ii</i> ) muy altos niveles en el río San Jorge (norte de Ayapel-Magangué), así como en los caños Mojana y Pancegüita (Majagual y Sucre) y <i>iii</i> ) efecto de remanso del Brazo de Loba en la desembocadura del río Cauca, generando incremento del río y del sistema cenagoso.

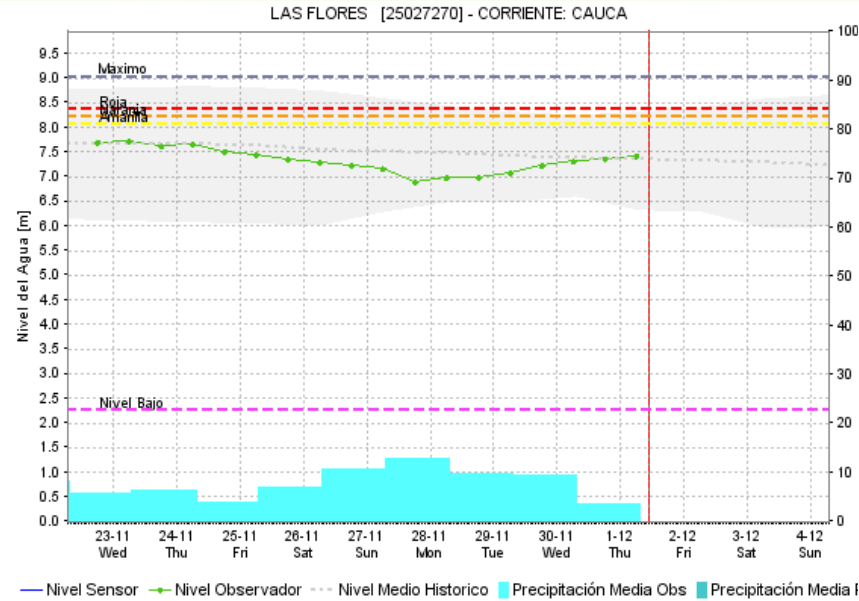
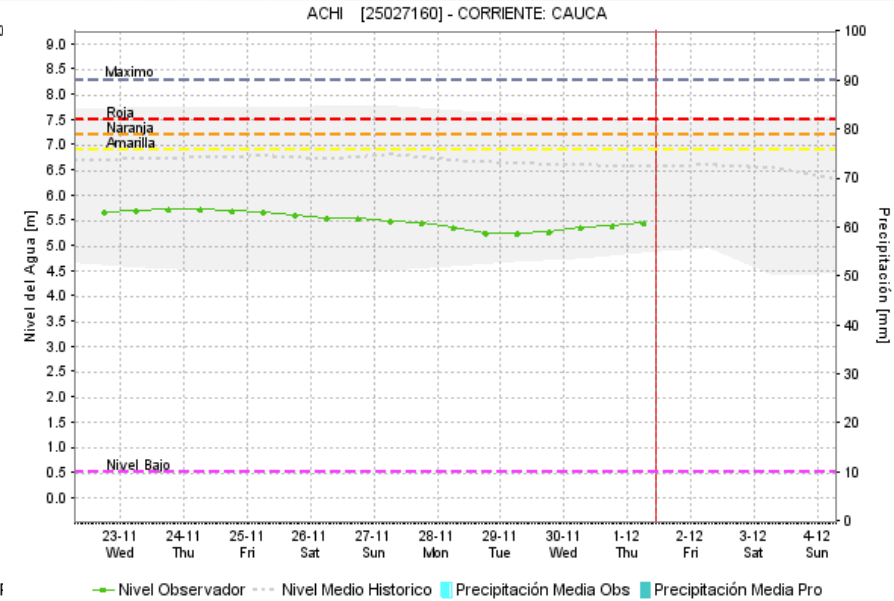
## 2.2.3 DIRECTOS AL BAJO CAUCA - CIÉNAGA LA RAYA ENTRE EL RÍO NECHÍ Y EL BRAZO DE LOBA

Ascenso ligero del río Cauca a la altura de Nechí, condición que comienza a reflejarse en el tramo San Jacinto del Cauca-Pinillos.

Alerta en el sector Caregato (San Jacinto del Cauca), por persistencia del ingreso del río Cauca hacia el Bajo San Jorge. <b>Nota (27/08/2021):</b> rompimiento del dique marginal del río Cauca en el sector Cara de Gato, generando ingreso de agua hacia el Bajo San Jorge. Emergencia activa hasta la fecha.

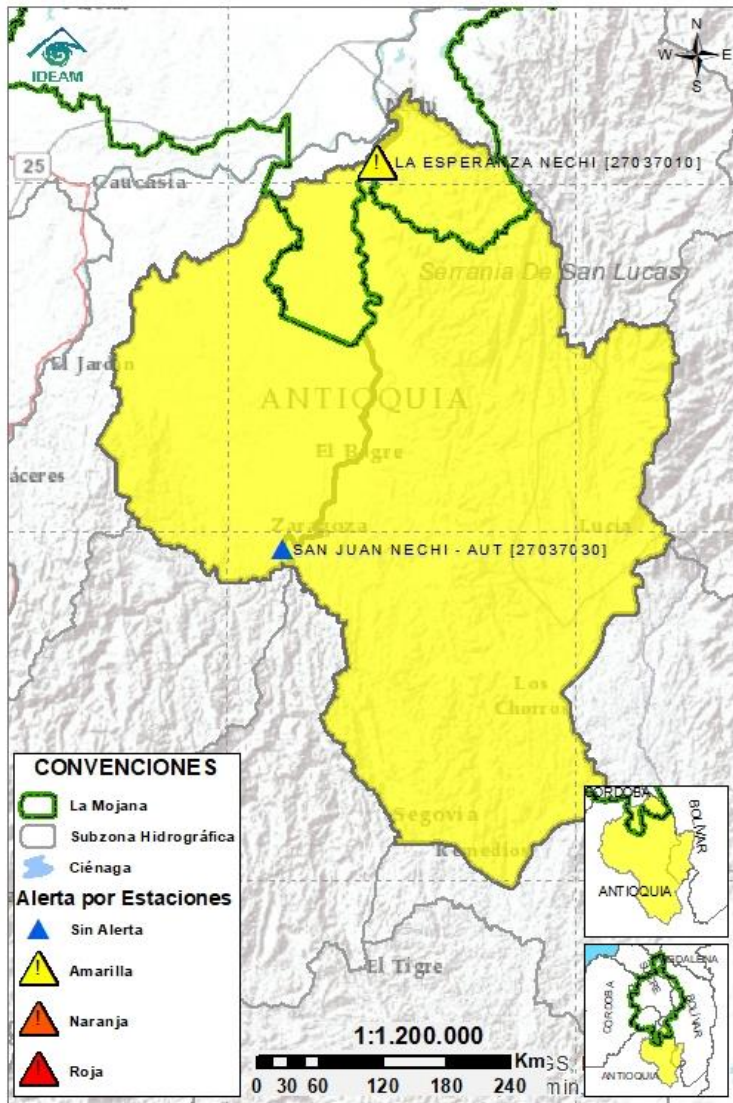
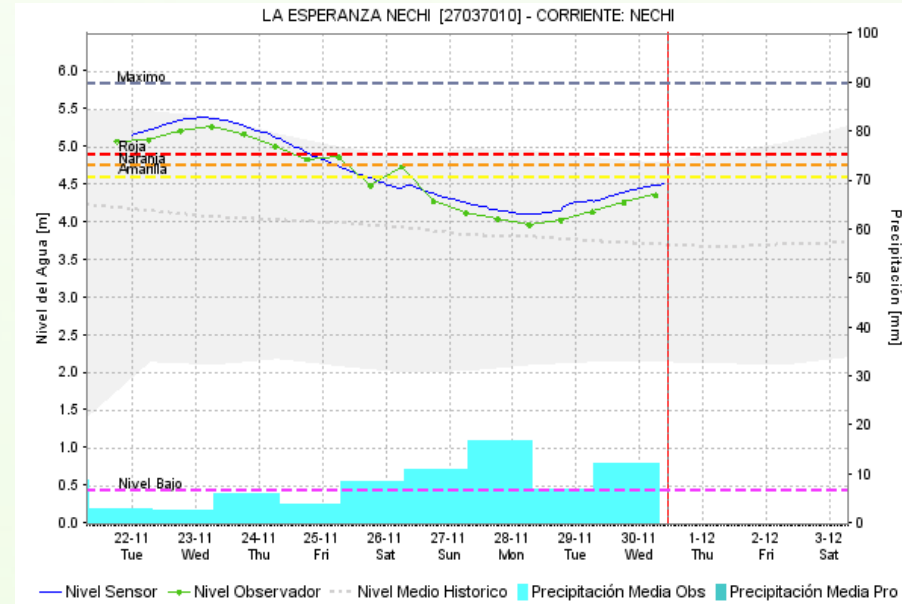
## 2.2.4 SUBZONA HIDROGRÁFICA DEL RÍO NECHÍ CUENCA BAJA

Niveles estables en la cuenca baja del río Nechí, incluidos sus aportantes. Se prevé que inicie el descenso de niveles en las próximas horas.

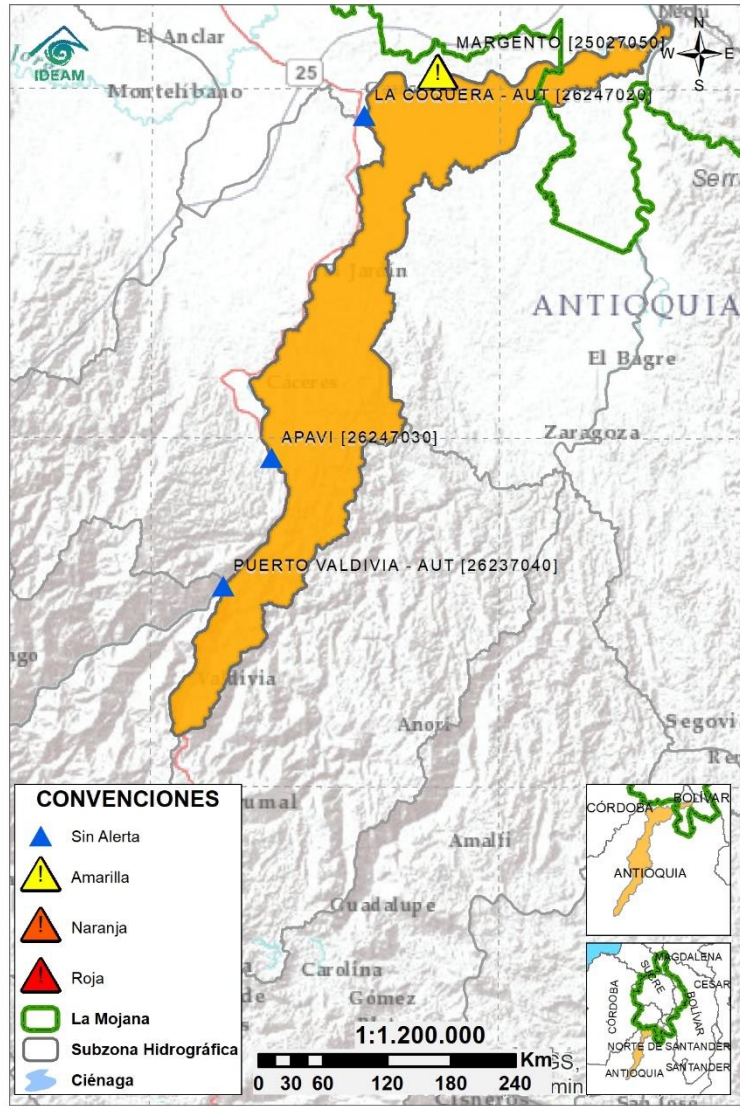
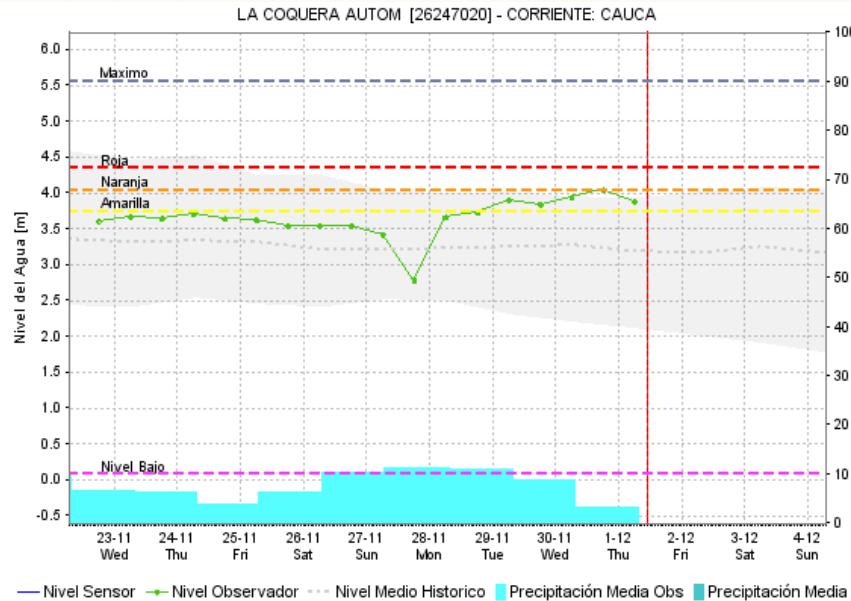
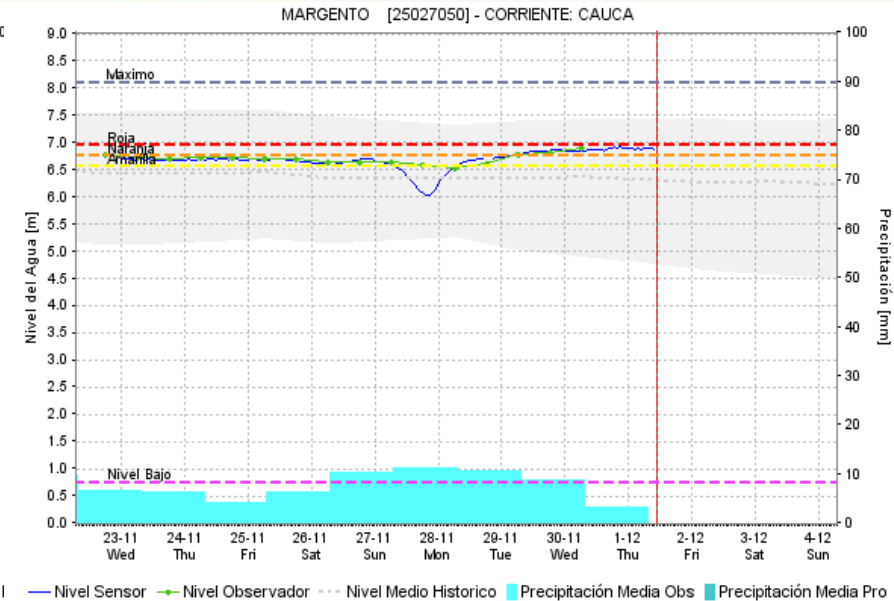
## 2.2.5 DIRECTOS AL CAUCA ENTRE PTO. VALDIVIA Y RÍO NECHÍ

— Nivel Sensor — Nivel Observador - - - Nivel Medio Historico ■ Precipitación Media Obs ■ Precipitación Media I — Nivel Sensor — Nivel Observador - - - Nivel Medio Historico ■ Precipitación Media Obs ■ Precipitación Media Pro

Subzona hidrográfica	Alerta	Descripción
Directos al Cauca entre Pto. Valdivia y río Nechí		<p>Descenso del río Cauca en el tramo Valdivia Caucasia, con altos niveles en condición de descenso en el tramo Caucasia-Nechí. Especial atención a las comunidades ribereñas asentadas en la zona y al sector crítico de Santillana.</p> <p><b>Nota (12/11/2022):</b> Inundaciones en el corregimiento de Palomar (Caucasia-Antioquia)</p> <p><b>Nota (14/11/2022):</b> Rompimiento dique marginal derecho del río Cauca a la altura de el corregimiento de Colorado, sector Santillana (Nechí-Antioquia).</p>

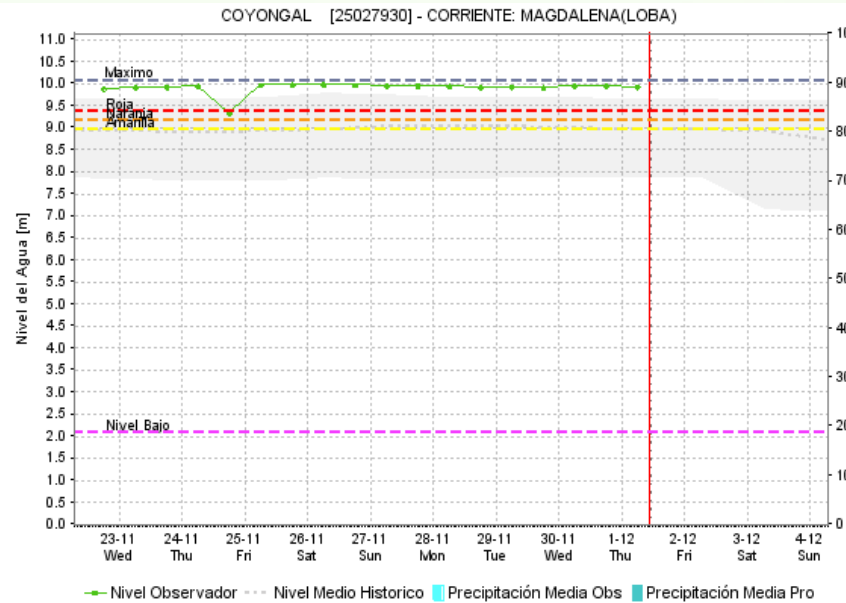
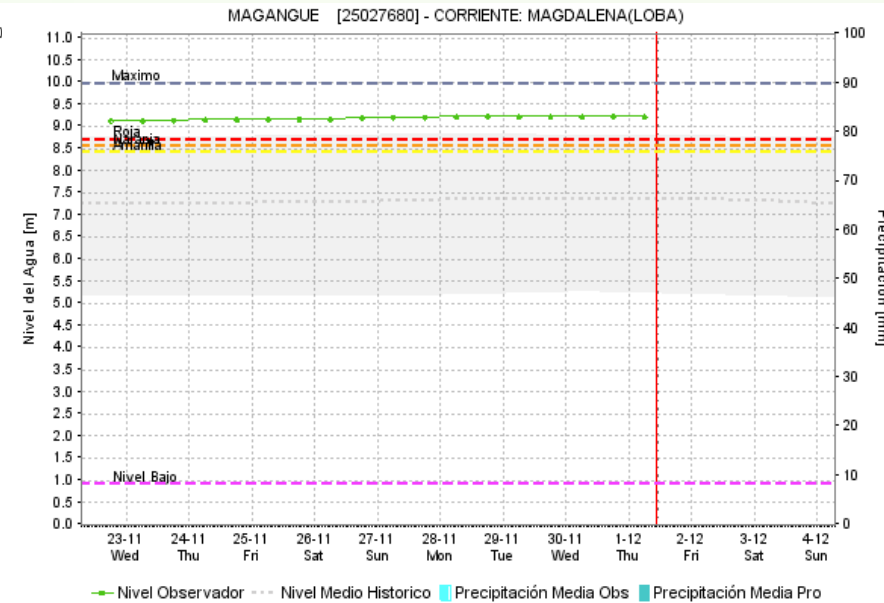
## 2.2.6 DIRECTOS AL BAJO MAGDALENA ENTRE EL BANCO Y EL PLATO

Subzona hidrográfica	Alerta	Descripción
Directos Bajo Magdalena entre el Banco y el Plato		Altos niveles en el río Magdalena a la altura de El Banco, así como en el Brazo de Mompós (Mompós, San Zenón, Talaiga Nuevo, Santa Ana y Santa Bárbara de Pinto) y Brazo de Loba (municipios de Magangué y Cicuco). Persistencia de inundaciones.
