BOLETÍN HIDROMETEOROLÓGICO DE LA MOJANA

San Marcos, Sucre 08 de diciembre de 2022
Hora de la actualización: 12:00 HLC

BOLETÍN No: 727

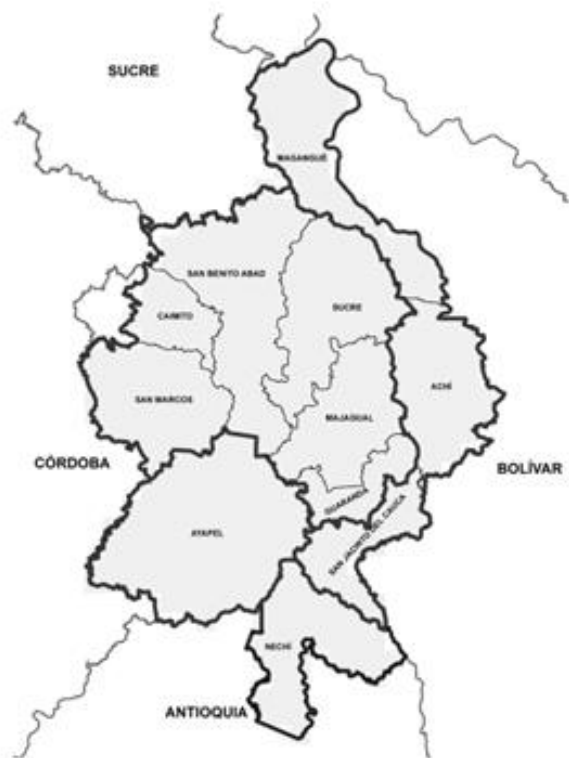
Precipitación acumulada
07/12/2022 (07:00) – 08/12/2022 (07:00).
Fuente: IDEAM

Precipitación: prevaleció la condición seca en todas las jornadas.

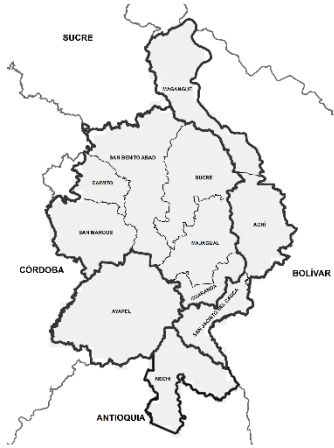
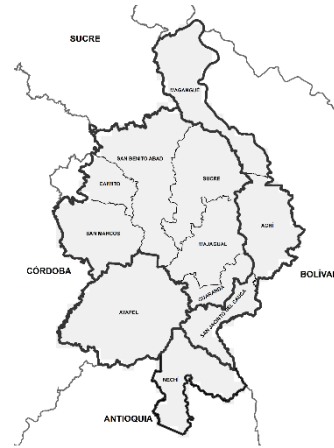
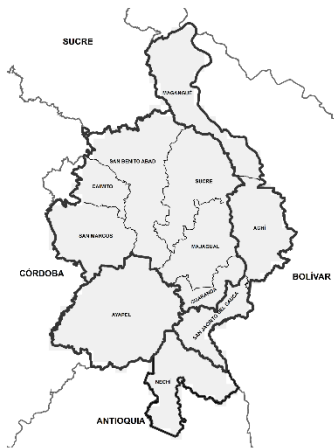
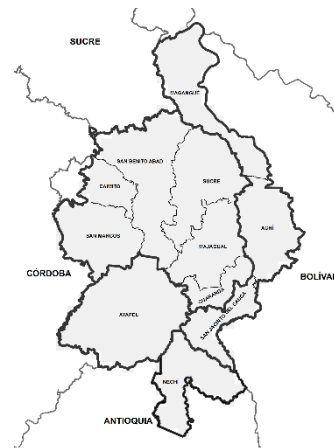
TARDE DEL 08 DE DICIEMBRE

NOCHE DEL 08 DE DICIEMBRE

MADRUGADA DEL 09 DE DICIEMBRE

ACUMULADO DEL 08 AL 09 DE DICIEMBRE

Precipitación: se prevé condición seca en todas las jornadas.
