BOLETÍN HIDROMETEOROLÓGICO DE LA MOJANA

San Marcos, Sucre 09 de diciembre de 2022
Hora de la actualización: 12:00 HLC

BOLETÍN No: 728

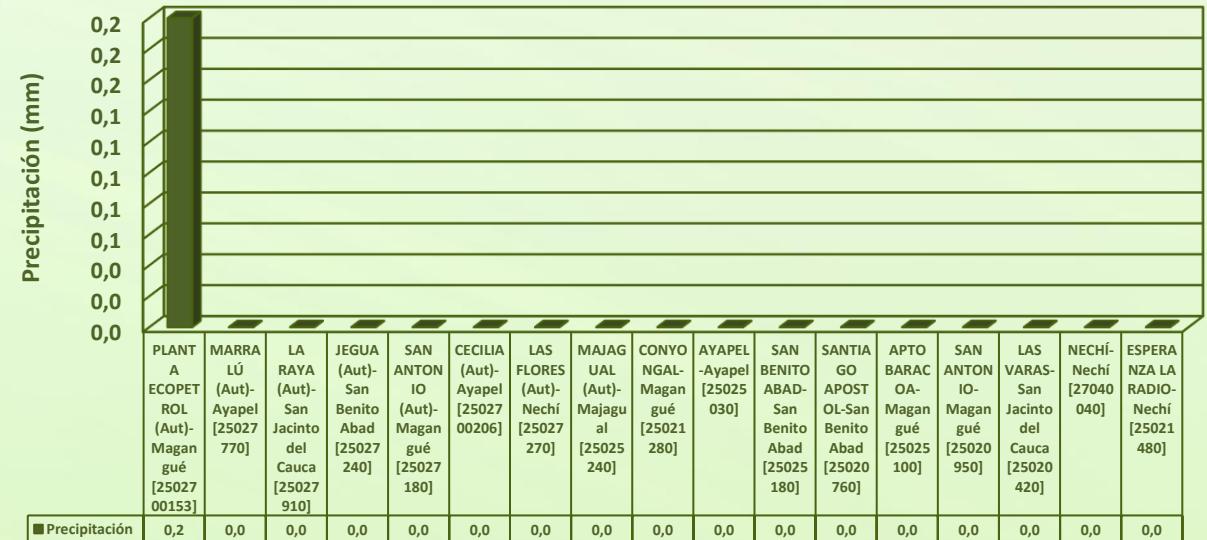
Lluvia Registrada el 08 Diciembre de 2022

Precipitación: prevaleció la condición seca en todas las jornadas.

Temperatura: se registró una temperatura máxima de 33,1°C el día 08 de diciembre a las 15:00 horas en el municipio de San Marcos, y una mínima de 21,9°C en la madrugada del 09 de diciembre.

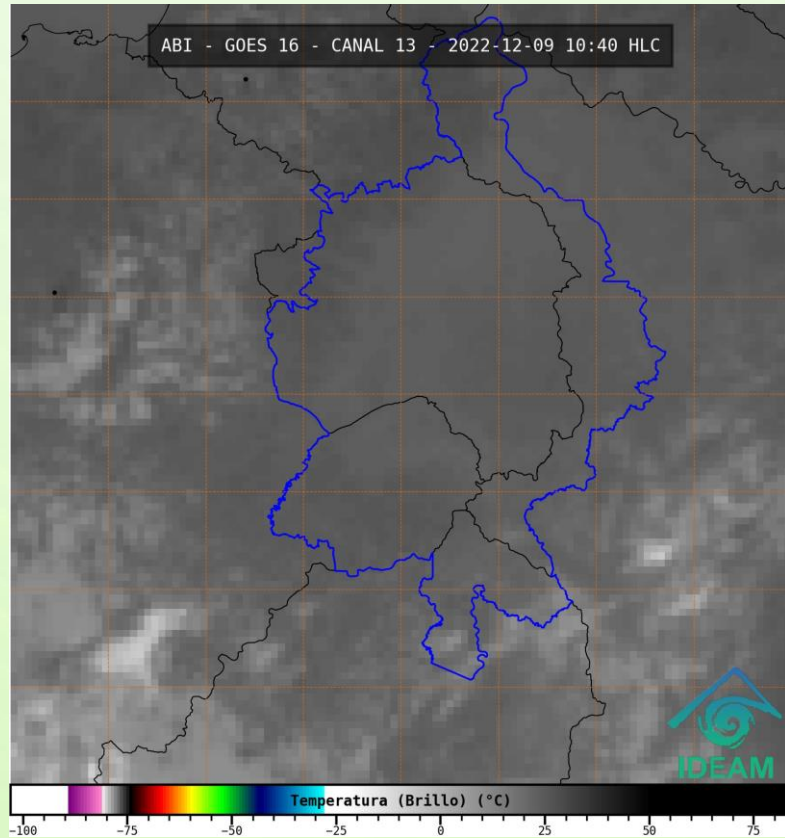
Imagen de satélite IR 10:40 HLC
Fuente: IDEAM

En las últimas horas se ha observado cielo despejado.

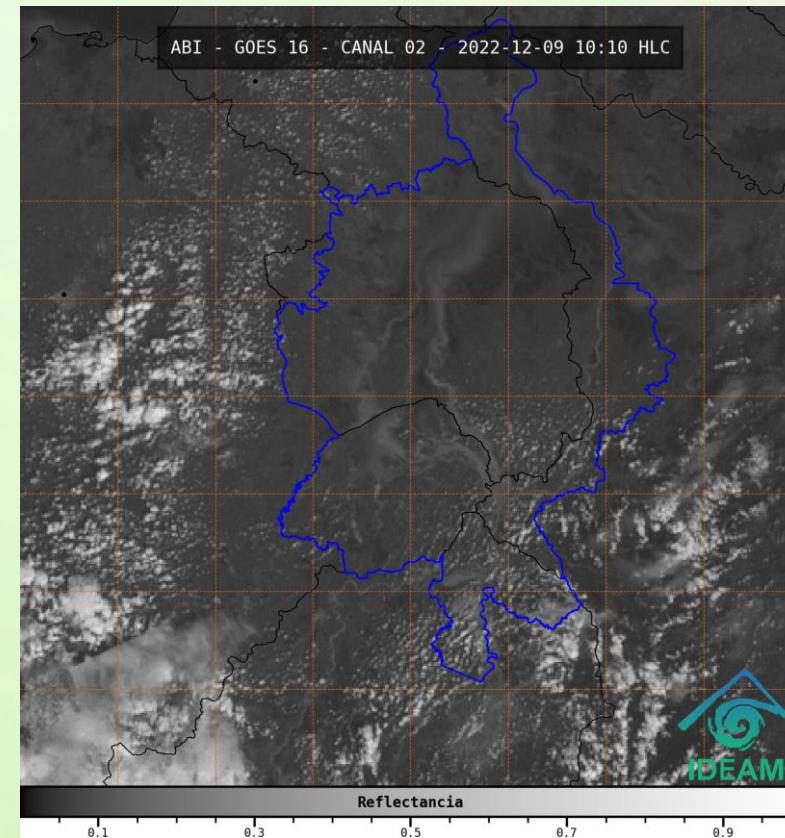
Imagen de satélite visible 10:10 HLC
Fuente: RAMMB - CIRA

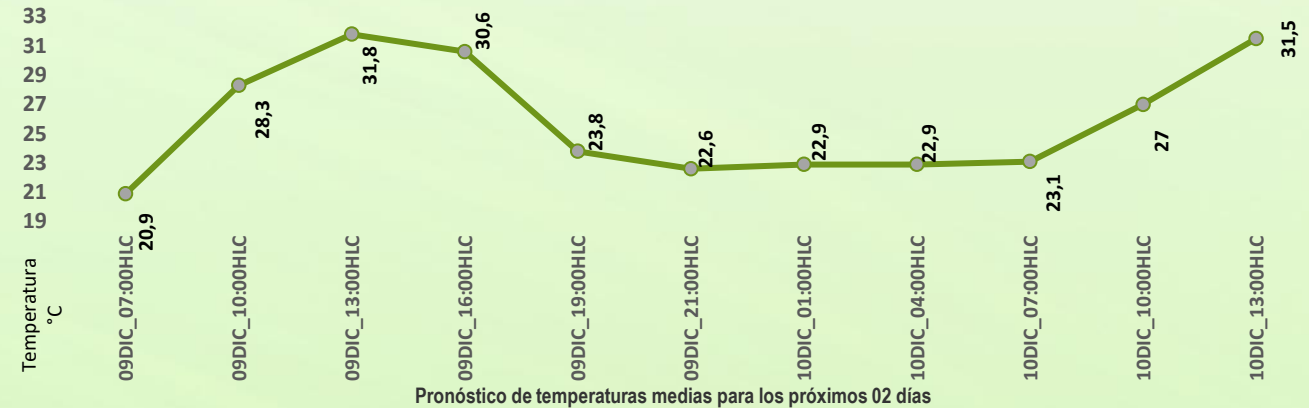
PRONÓSTICO PARA EL VIERNES 09 DE DICIEMBRE Y FIN DE SEMANA

Precipitación: se prevé se mantenga la condición seca en todas las jornadas. Para el fin de semana se prevé se mantenga todo el territorio mojanero sin llluvias, solo una probabilidad de llluvias la madrugada del lunes en sectores de los municipios de Nechí, San Jacinto del Cauca y Achí.

Temperatura: las temperaturas máximas oscilarán entre los 32°C y 34°C y las mínimas entre los 22°C y 24°C. Las sensaciones térmicas máximas estimadas oscilarán entre los 34°C y 37°C.

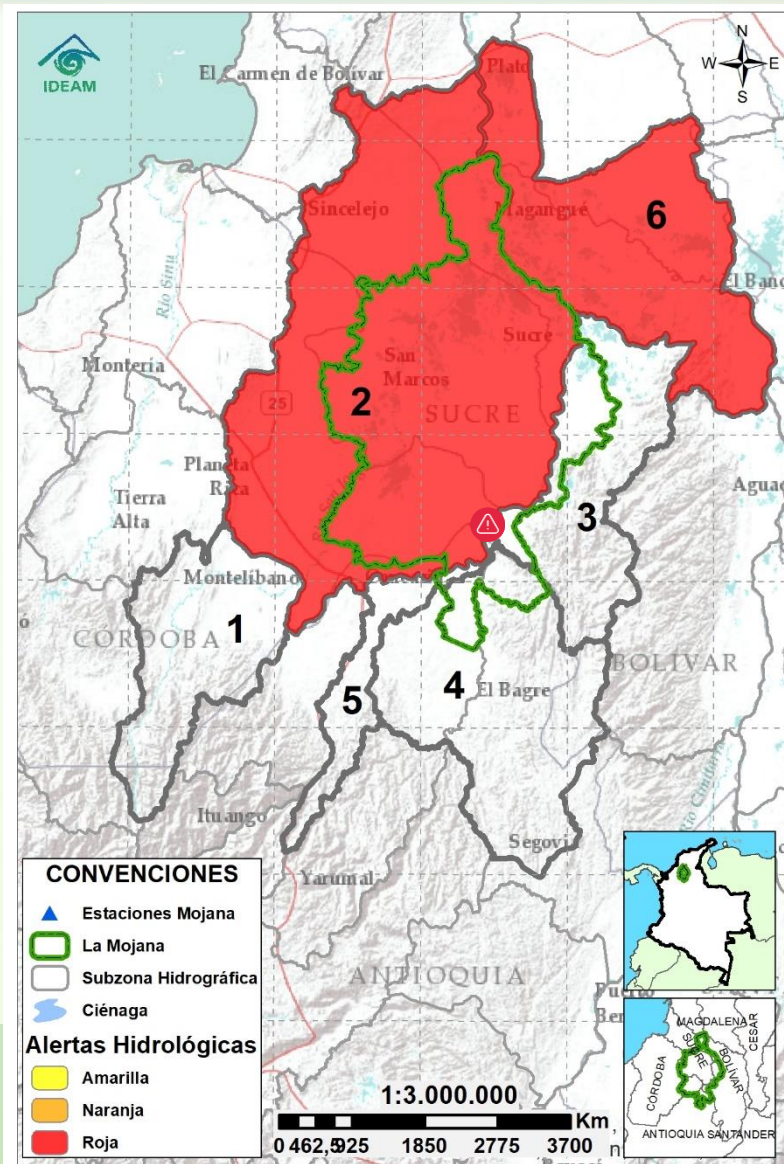
Descripción condiciones hidrológicas: persiste la alerta roja por altos niveles en las cuencas bajas del San Jorge (tramo San Marcos-desembocadura) y Magdalena (tramo El Banco-Plato), donde continúan inundadas extensas zonas. Se destaca el descenso en los niveles del río Nechí, así como en el Alto San Jorge, condición predominante para el fin de semana. En cuanto al río Cauca, se registra ligero incremento de nivel en el tramo Caucasia-Nechí.

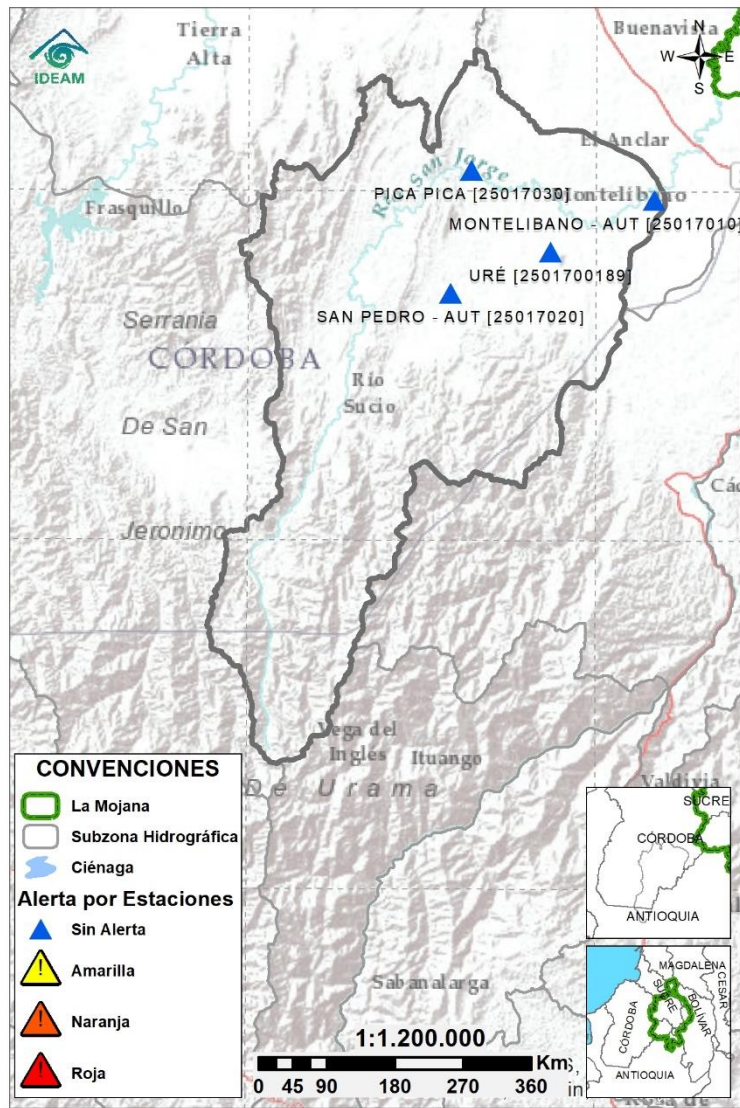
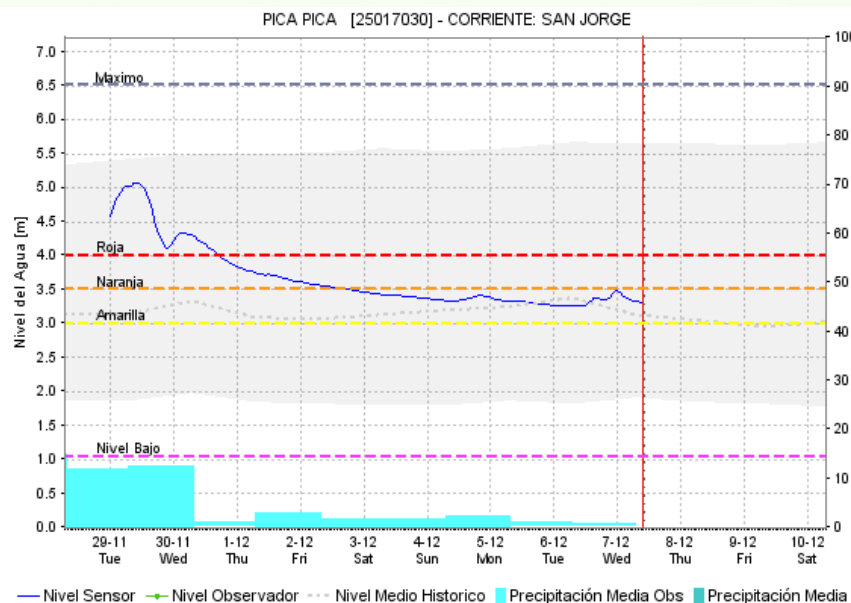
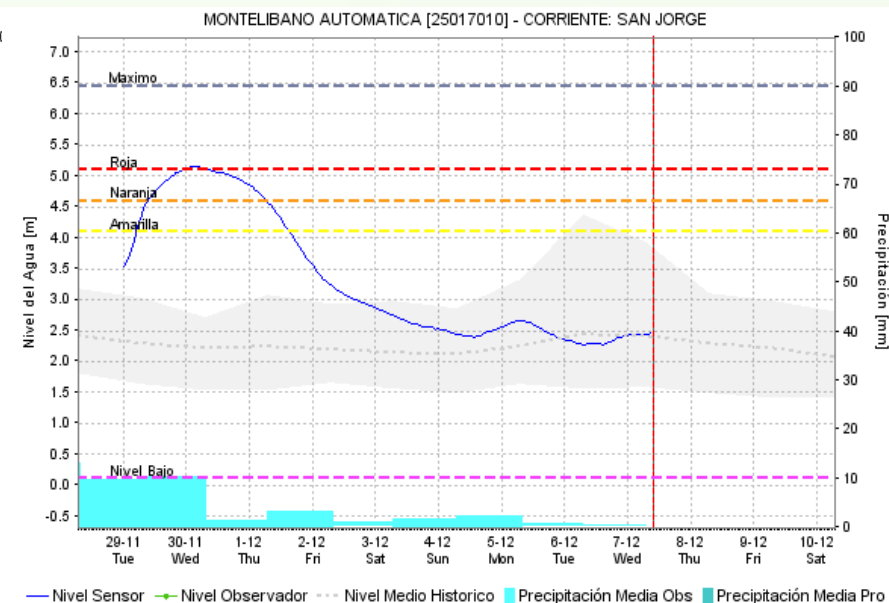
2.2.1 SUBZONA HIDROGRÁFICA DEL RÍO SAN JORGE CUENCA ALTA

Subzona hidrográfica	Alerta	Descripción
Cuenca alta del río San Jorge	Sin alerta	Niveles en descenso en el río San Jorge en su recorrido por Puerto Libertador y Montelibano, así como en sus aportantes Uré y San Pedro.

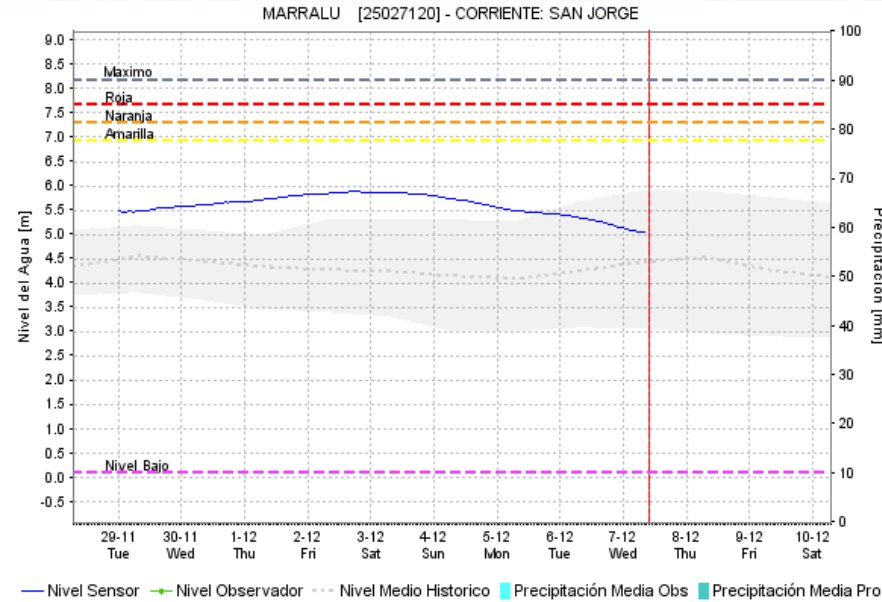
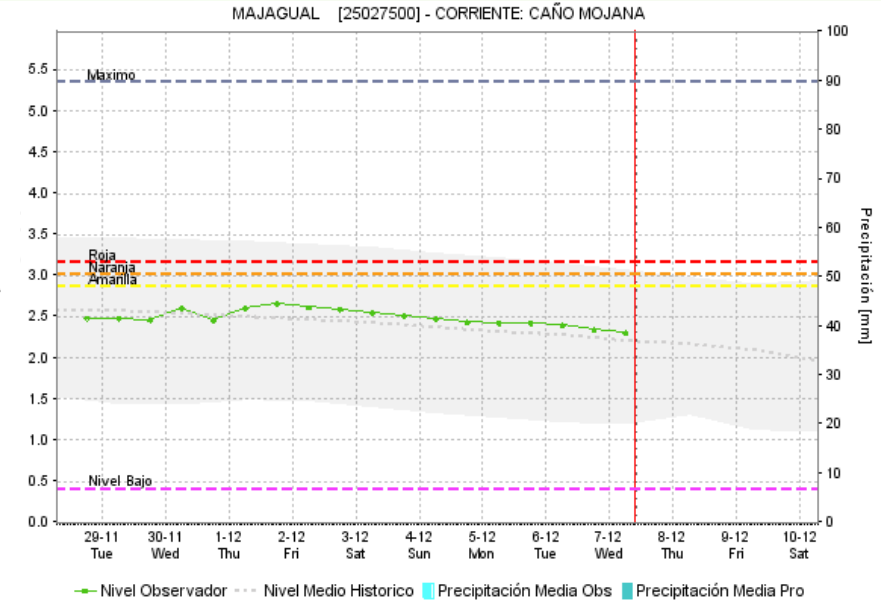
2.2.2 SUBZONA HIDROGRÁFICA DEL RÍO SAN JORGE CUENCA BAJA

Subzona hidrográfica	Alerta	Descripción
Cuenca baja del río San Jorge		Altos niveles en el tramo San Marcos-desembocadura. Persistencia de inundaciones en amplias zonas debido a: <i>i)</i> ingreso del Cauca por el sector Caregato, drenando hacia los caños Gil, Rabón, San Matías y Viloría en los municipios de San Jacinto del Cauca (Bolívar), Ayapel (Córdoba), Guaranda y San Benito Abad (Sucre), <i>ii)</i> muy altos niveles en el río San Jorge (norte de Ayapel-Magangué), así como en los caños Mojana y Pancegüita (Majagual y Sucre) y <i>iii)</i> efecto de remanso del Brazo de Loba en la desembocadura del río Cauca, generando incremento del río y del sistema cenagoso.

Alerta en el sector Caregato (San Jacinto del Cauca), por persistencia del ingreso del río Cauca hacia el Bajo San Jorge. Nota (27/08/2021): rompimiento del dique marginal del río Cauca en el sector Cara de Gato, generando ingreso de agua hacia el Bajo San Jorge. Emergencia activa hasta la fecha.

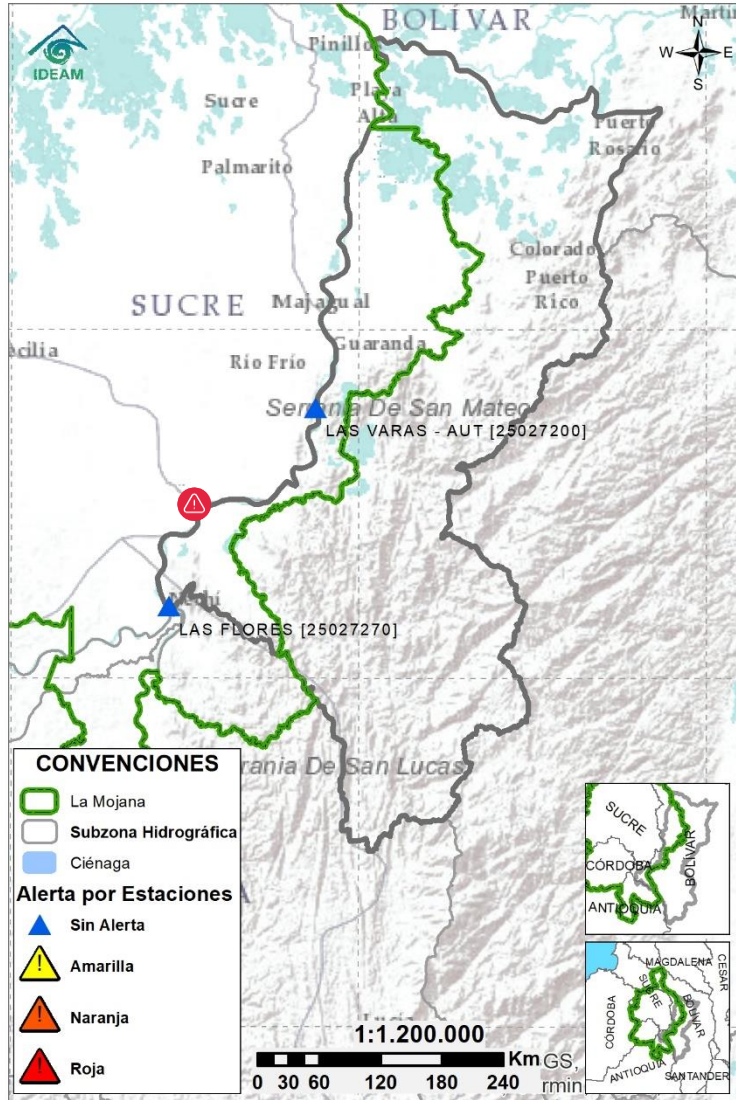
2.2.3 DIRECTOS AL BAJO CAUCA - CIÉNAGA LA RAYA ENTRE EL RÍO NECHÍ Y EL BRAZO DE LOBA

Subzona hidrográfica	Alerta	Descripción
Directos al bajo Cauca- Ciénaga La Raya entre el río Nechí y Brazo de Loba	Sin alerta	Descenso del río Cauca en el tramo Nechí-Pinillos, condición que se prevé se mantenga durante el día.

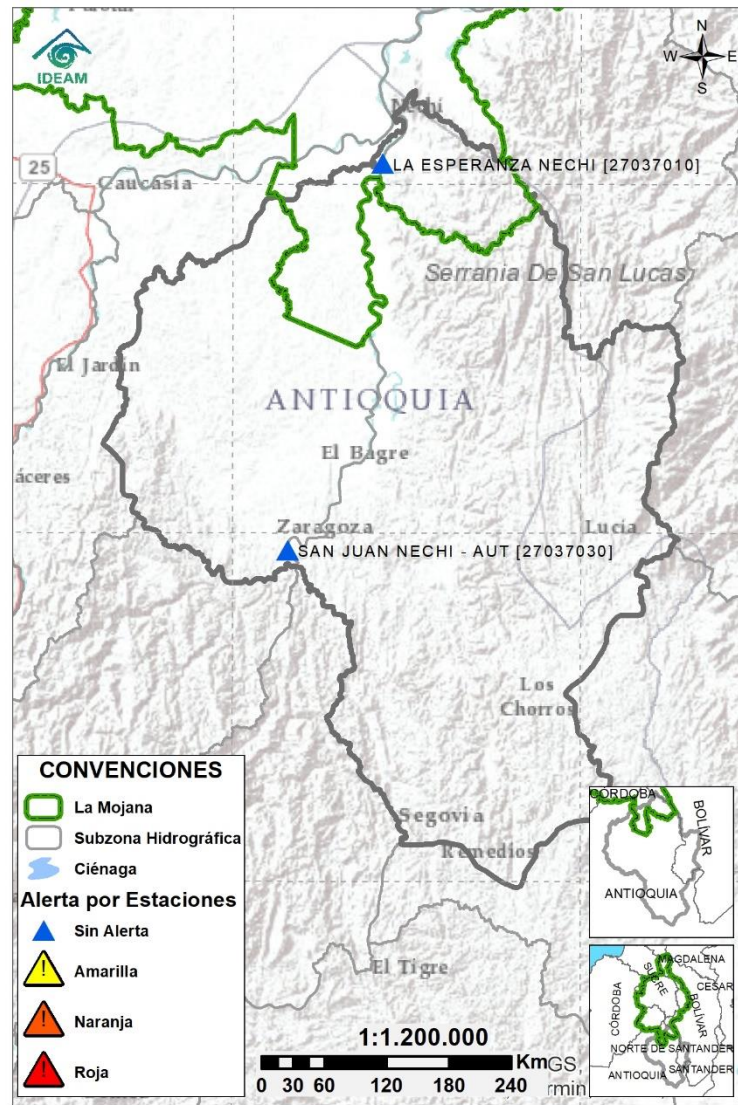
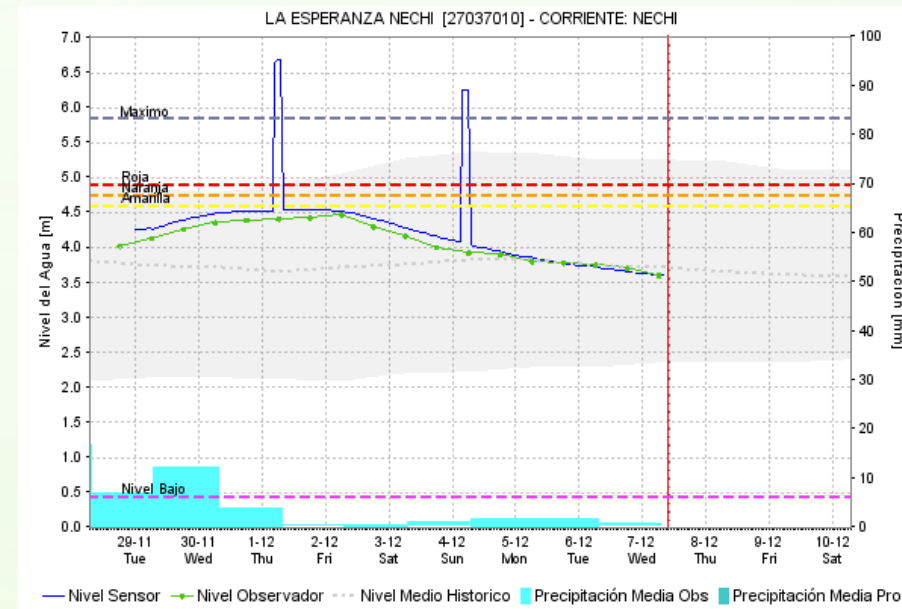
2.2.4 SUBZONA HIDROGRÁFICA DEL RÍO NECHÍ CUENCA BAJA

Subzona hidrográfica	Alerta	Descripción
Cuenca baja del río Nechí	Sin alerta	Descenso de niveles en la cuenca baja del río Nechí, incluidos sus aportantes.

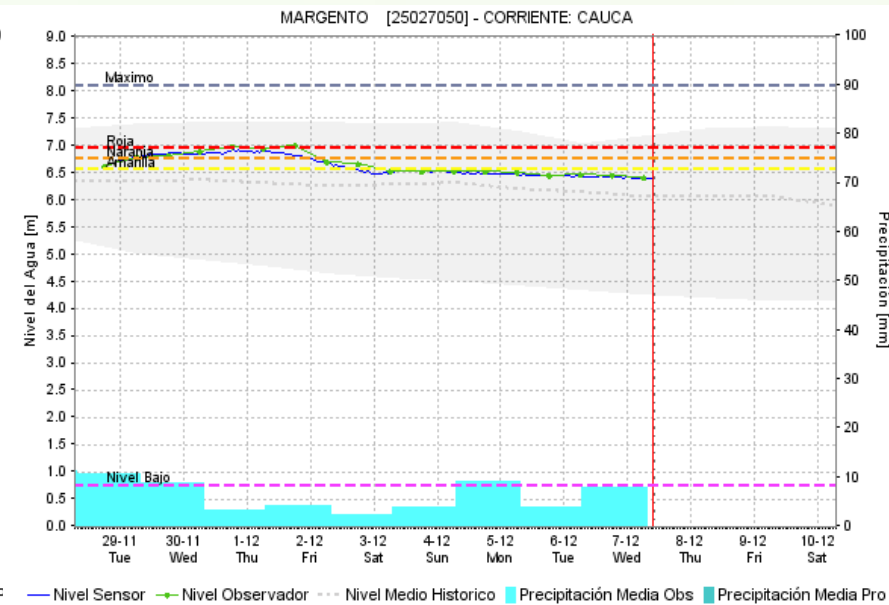
2.2.5 DIRECTOS AL CAUCA ENTRE PTO. VALDIVIA Y RÍO NECHÍ

Subzona hidrográfica	Alerta	Descripción
Directos al Cauca entre Pto. Valdivia y río Nechí	Sin alerta	Ligero incremento de niveles en el río Cauca tramo Valdivia-Nechí.

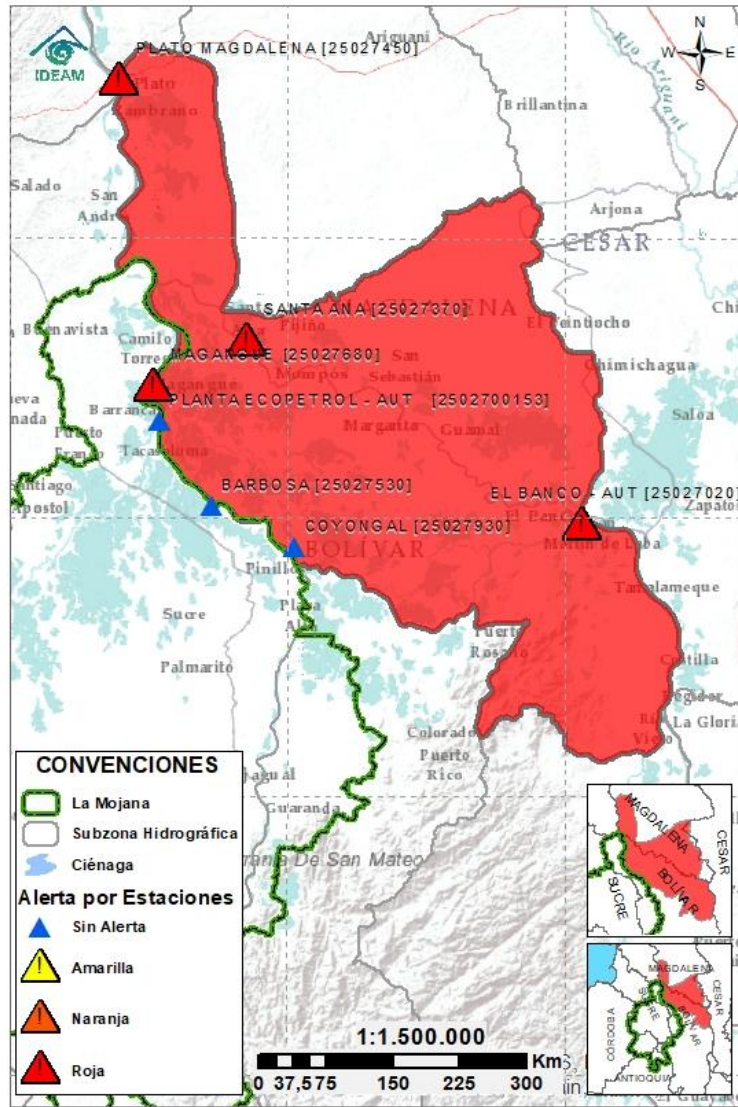
2.2.6 DIRECTOS AL BAJO MAGDALENA ENTRE EL BANCO Y EL PLATO

Altos niveles en descenso en el río Magdalena a la altura de El Banco, así como en el Brazo de Mompós (Mompós, San Zenón, Talaiga Nuevo, Santa Ana y Santa Bárbara de Pinto) y Brazo de Loba (municipios de Magangué y Cicuco). Persistencia de inundaciones.
