BOLETÍN HIDROMETEOROLÓGICO DE LA MOJANA

San Marcos, Sucre 12 de diciembre de 2022
Hora de la actualización: 12:00 HLC

BOLETÍN No: 729

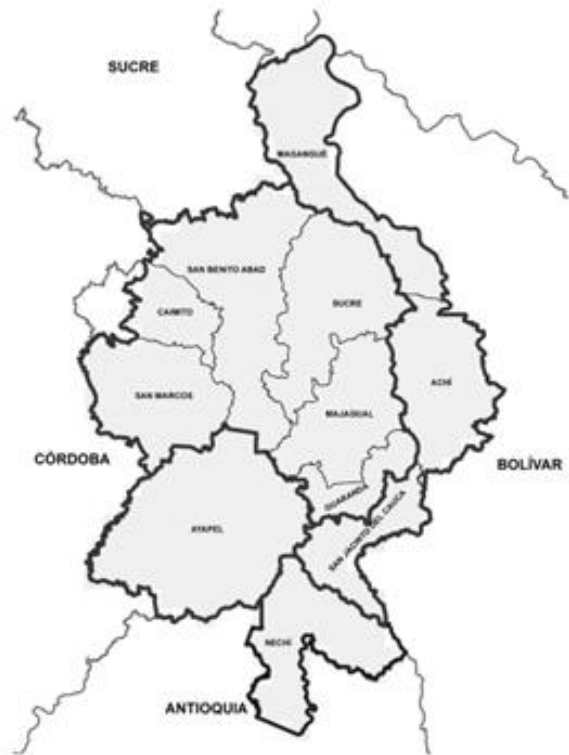
Precipitación acumulada
10/12/2022 (07:00) – 11/12/2022 (07:00).
Fuente: IDEAM

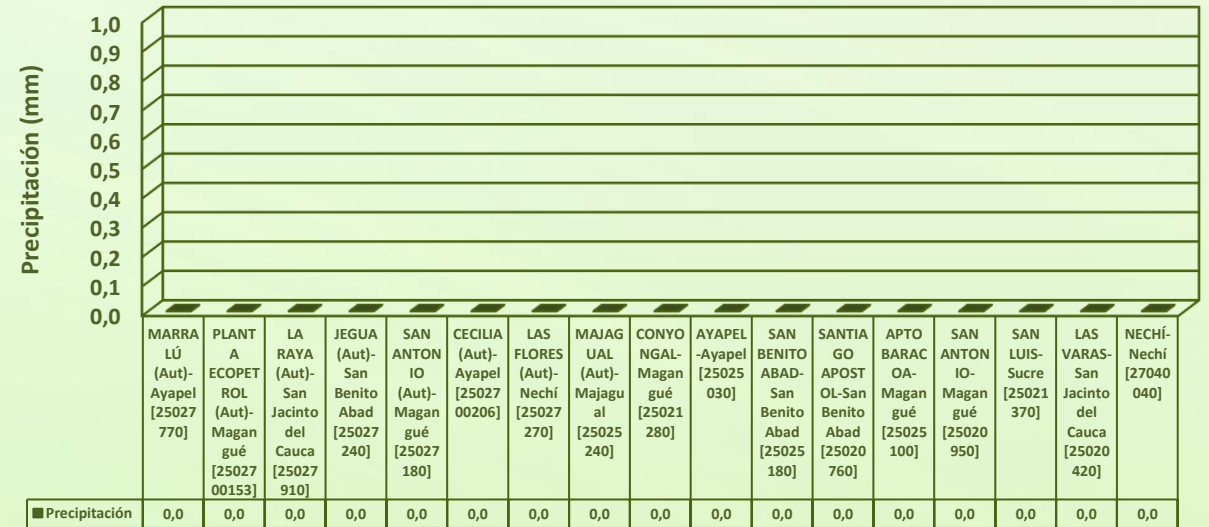
Lluvia Registrada el 10 Diciembre de 2022

Precipitación: prevaleció la condición seca en todas las jornadas.

Temperatura: se registró una temperatura máxima de 34°C el día 10 de diciembre a las 16:00 horas en el municipio de San Marcos, y una mínima de 23,1°C en la madrugada del 11 de diciembre en el municipio de Ayapel.

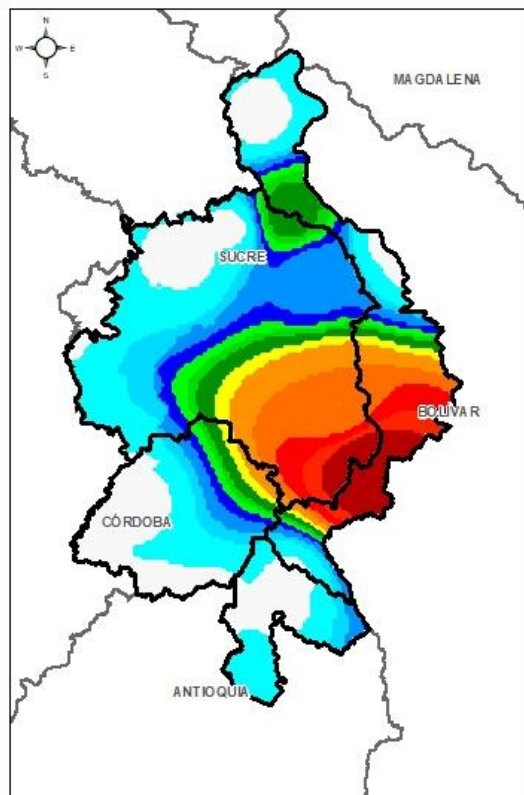
Precipitación acumulada
11/12/2022 (07:00) – 12/12/2022 (07:00).
Fuente: IDEAM

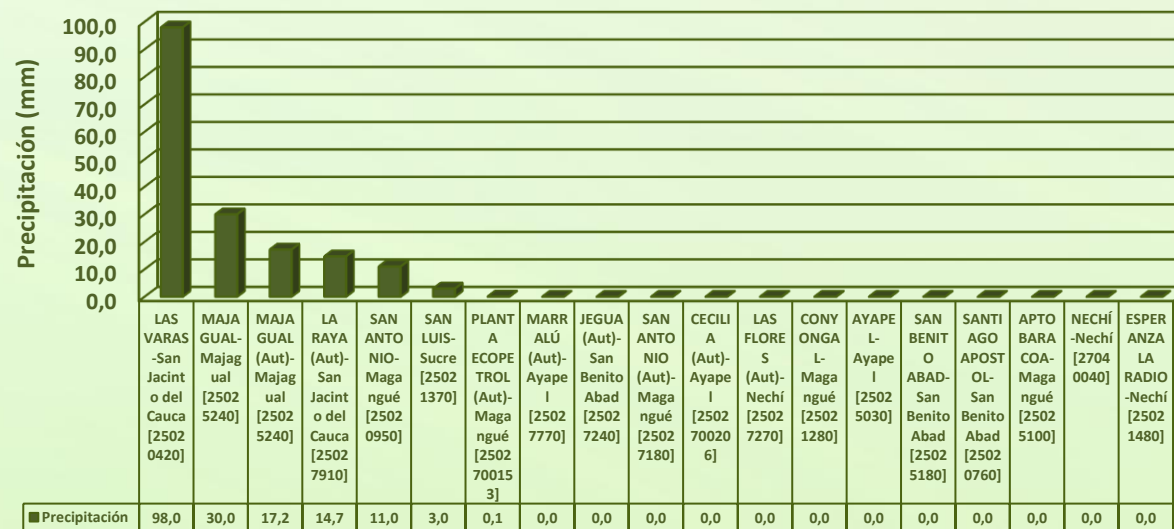
Lluvia Registrada el 11 Diciembre de 2022

Precipitación: prevaleció la condición seca en casi todas las jornadas, solo unas lluvias en la madrugada de hoy en sectores de los municipios de Achí, San Jacinto del Cauca, Ayapel, Guaranda, Majagual y Sucre (Sucre).

Temperatura: se registró una temperatura máxima de 33,9°C el día 11 de diciembre a las 14:00 horas en el municipio de San Marcos, y una mínima de 23,8°C en la madrugada del 12 de diciembre.

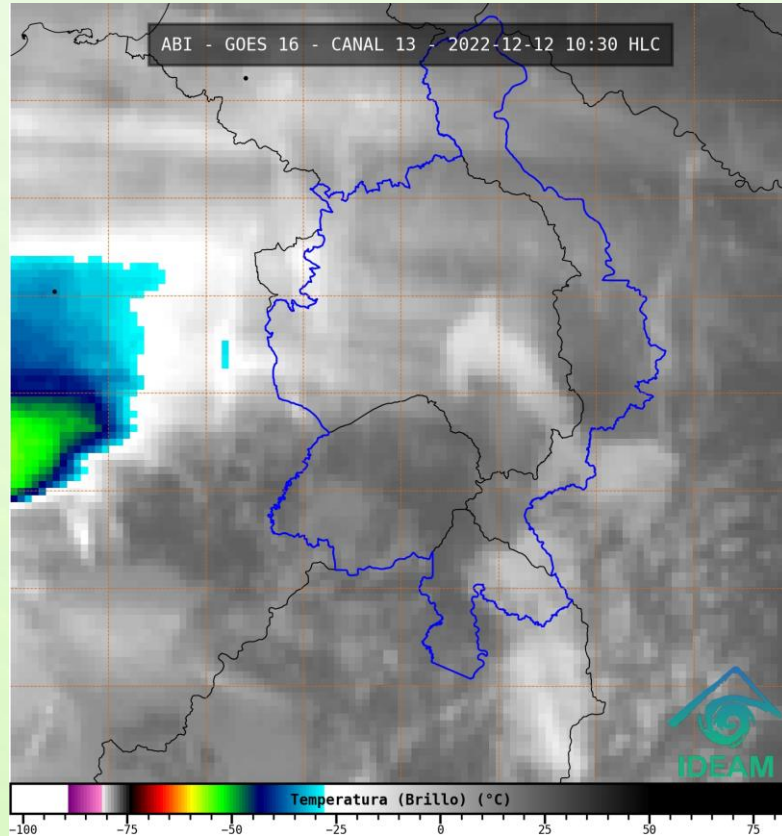
Imagen de satélite IR 10:30 HLC
Fuente: IDEAM

En las últimas horas se ha observado cielo parcialmente nublado.

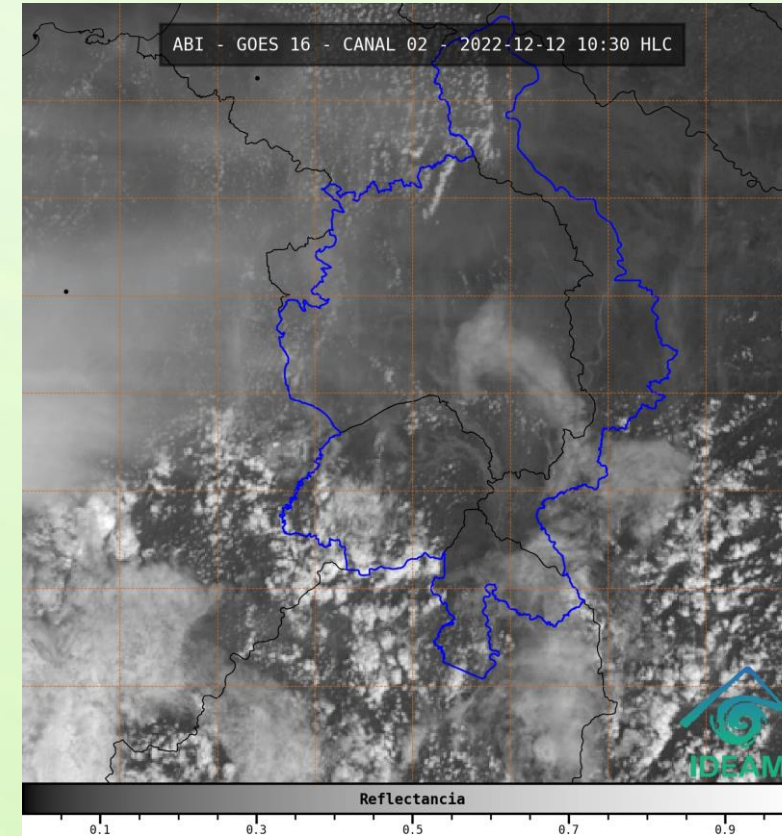
Imagen de satélite visible 10:30 HLC
Fuente: RAMMB - CIRA

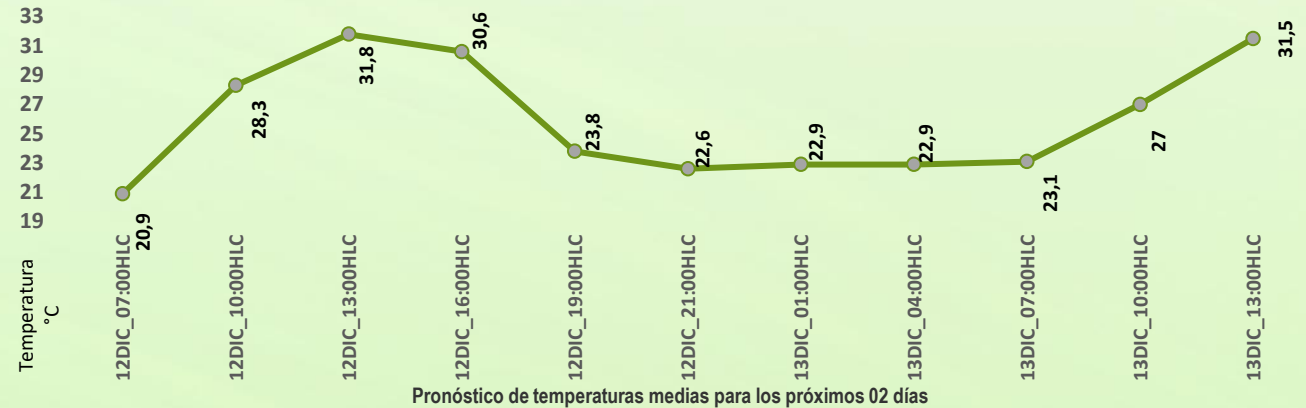
PRONÓSTICO PARA EL LUNES 12 DE DICIEMBRE

Día	Jornada	Temperatura Máxima	Nubosidad	Tipo de Precipitación	Probabilidad de Lluvia(%)
LUNES 12 DE DICIEMBRE	Tarde	33°C	Parcialmente nublado	Sin lluvias	20%
	Noche	25°C	Nublado	Lluvias dispersas	65%

Precipitación: en horas de la tarde se prevé se mantenga cielo parcialmente nublado, sin lluvias, luego, en horas de la noche y madrugada, se tiene probabilidad de lluvias principalmente en sectores de los municipios de Achí, San Jacinto del Cauca, Guaranda, Majagual, Nechí y Ayapel.

Temperatura: las temperaturas máximas oscilarán entre los 32°C y 33°C y las mínimas entre los 22°C y 24°C. Las sensaciones térmicas máximas estimadas oscilarán entre los 33°C y 37°C.

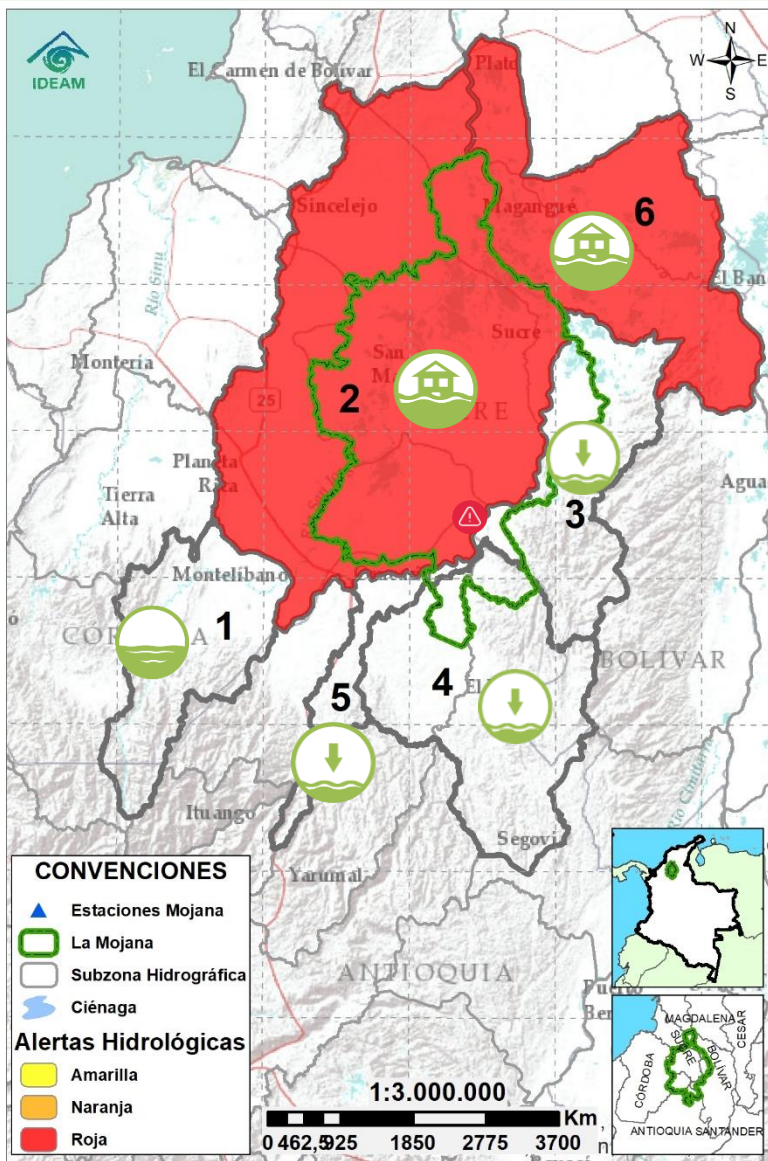
Condiciones hidrológicas antecedentes para el 11/12/2022

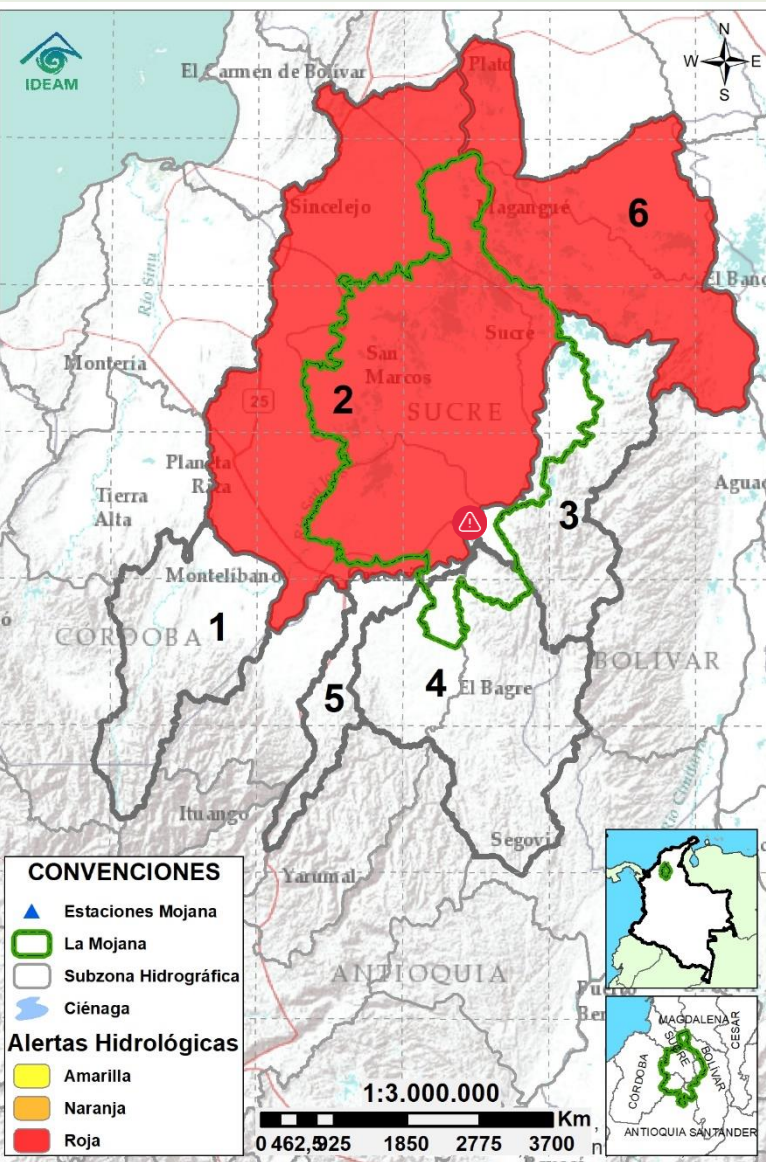
Descripción condiciones hidrológicas: continúan en alerta roja por altos niveles e inundaciones las cuencas bajas del San Jorge, incluyendo ciénagas y caños, y del Magdalena (tramo El Banco-Plato); sin embargo, se prevé que a lo largo de los próximos días los niveles continúen en descenso. Las cuencas del Alto San Jorge, Bajo Nechí y Bajo Cauca se mantienen sin alerta, con ligeras variaciones de nivel.

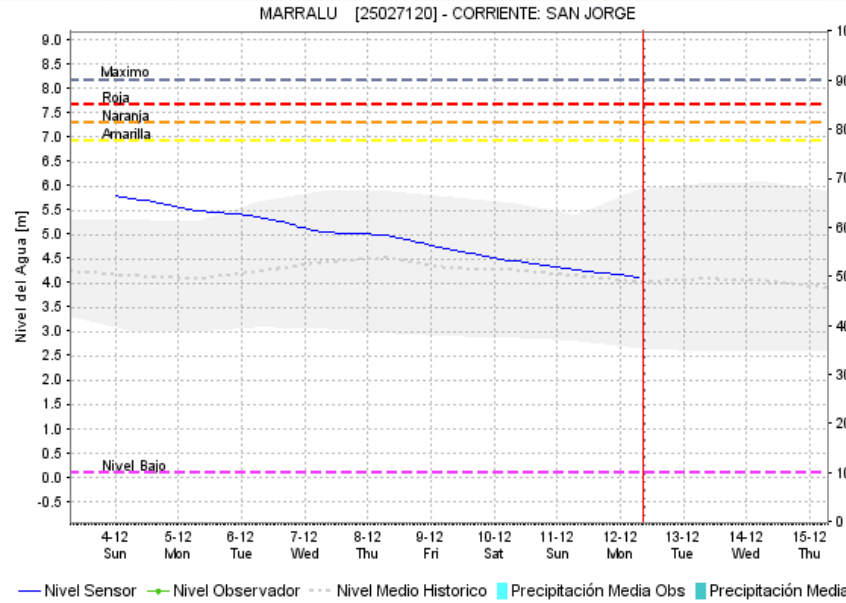
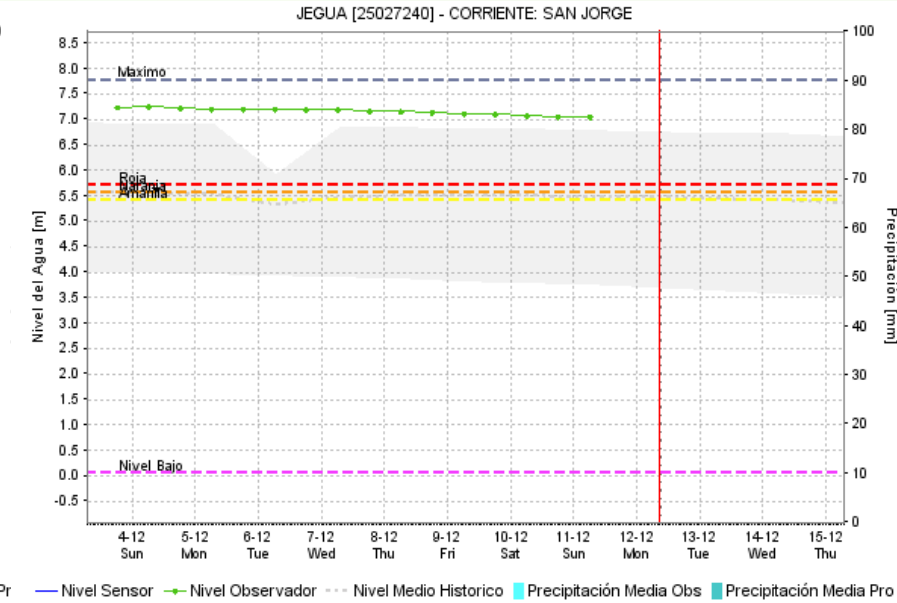
2.2.2 SUBZONA HIDROGRÁFICA DEL RÍO SAN JORGE CUENCA BAJA

Subzona hidrográfica	Alerta	Descripción
Cuenca baja del río San Jorge		Altos niveles en el tramo San Marcos-desembocadura. Persistencia de inundaciones en amplias zonas debido a: <i>i)</i> ingreso del Cauca por el sector Caregato, drenando hacia los caños Gil, Rabón, San Matías y Viloría en los municipios de San Jacinto del Cauca (Bolívar), Ayapel (Córdoba), Guaranda y San Benito Abad (Sucre), <i>ii)</i> muy altos niveles en el río San Jorge (norte de Ayapel-Magangué), así como en los caños Mojana y Pancegüita (Majagual y Sucre) y <i>iii)</i> efecto de remanso del Brazo de Loba en la desembocadura del río Cauca, generando incremento del río y del sistema cenagoso.

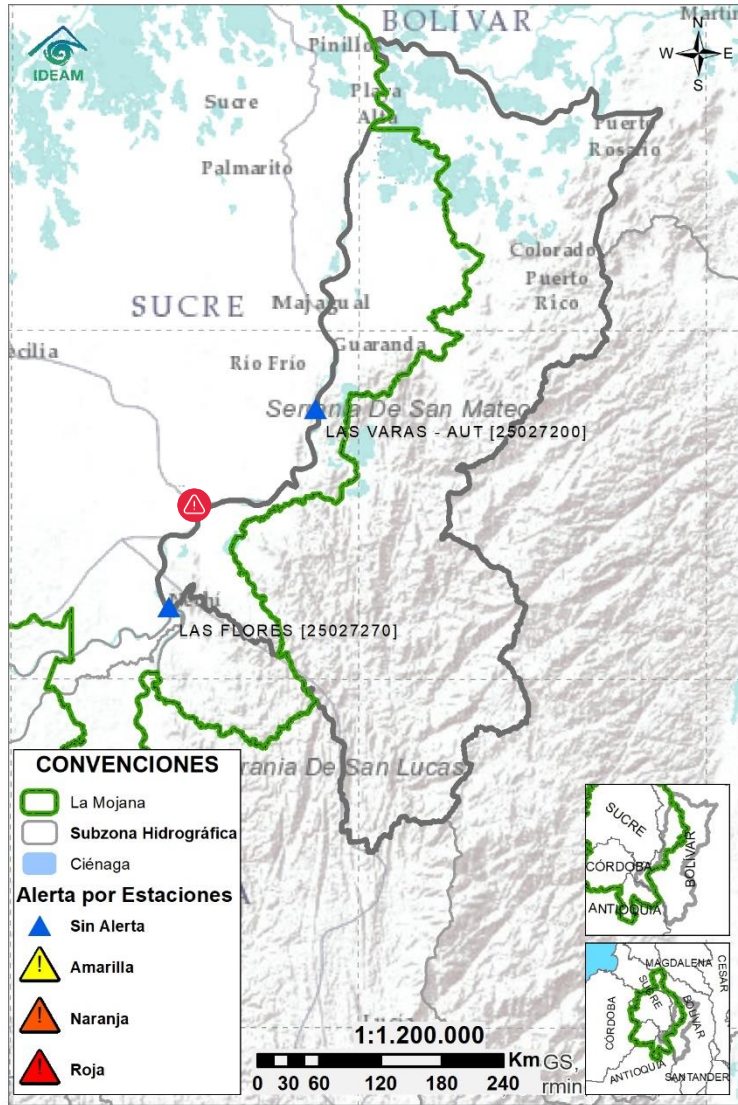
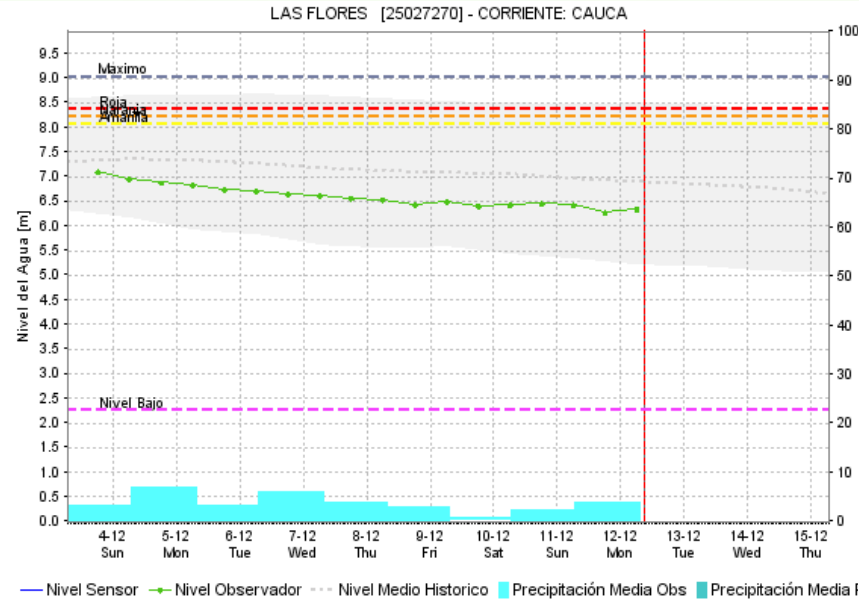
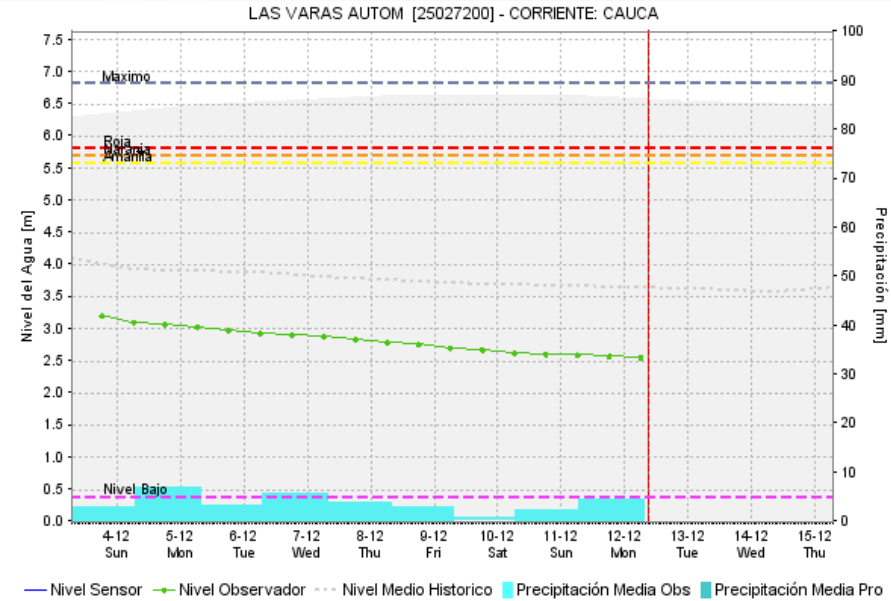
2.2.3 DIRECTOS AL BAJO CAUCA - CIÉNAGA LA RAYA ENTRE EL RÍO NECHÍ Y EL BRAZO DE LOBA

Subzona hidrográfica	Alerta	Descripción
Directos al bajo Cauca- Ciénaga La Raya entre el río Nechí y Brazo de Loba	Sin alerta	Descenso del río Cauca en el tramo Nechí-Pinillos, condición que se prevé se mantenga durante el día.

Alerta en el sector Caregato (San Jacinto del Cauca), por persistencia del ingreso del río Cauca hacia el Bajo San Jorge. Nota (27/08/2021): rompimiento del dique marginal del río Cauca en el sector Cara de Gato, generando ingreso de agua hacia el Bajo San Jorge. Emergencia activa hasta la fecha.

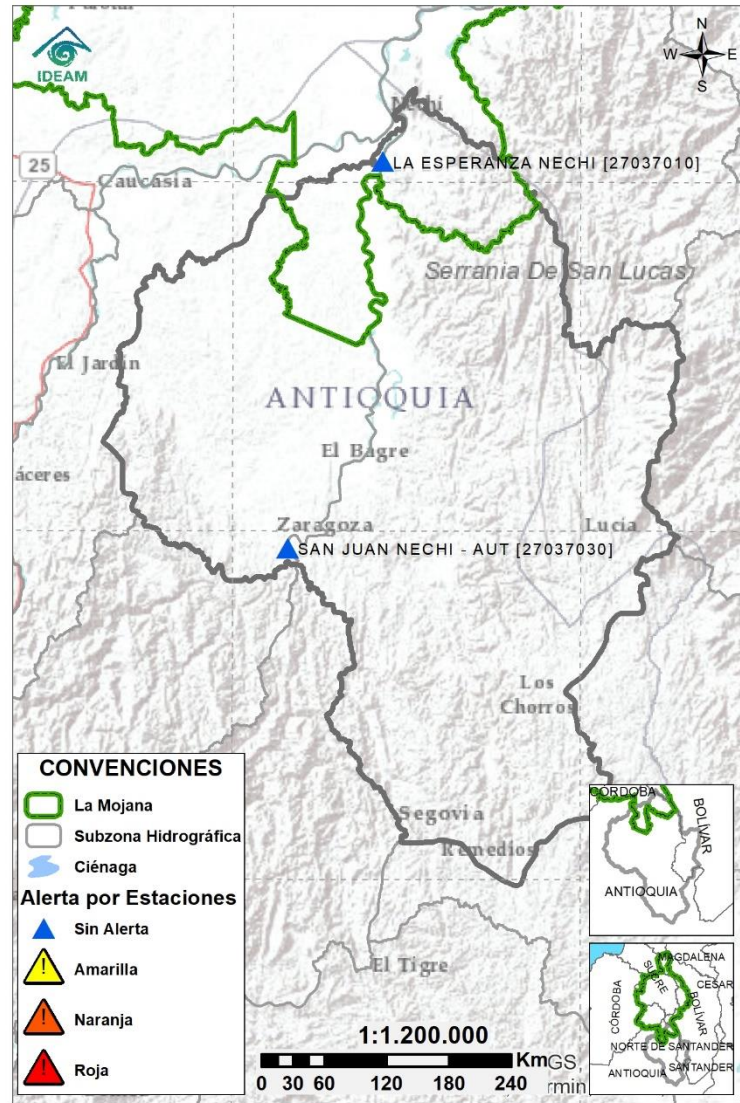
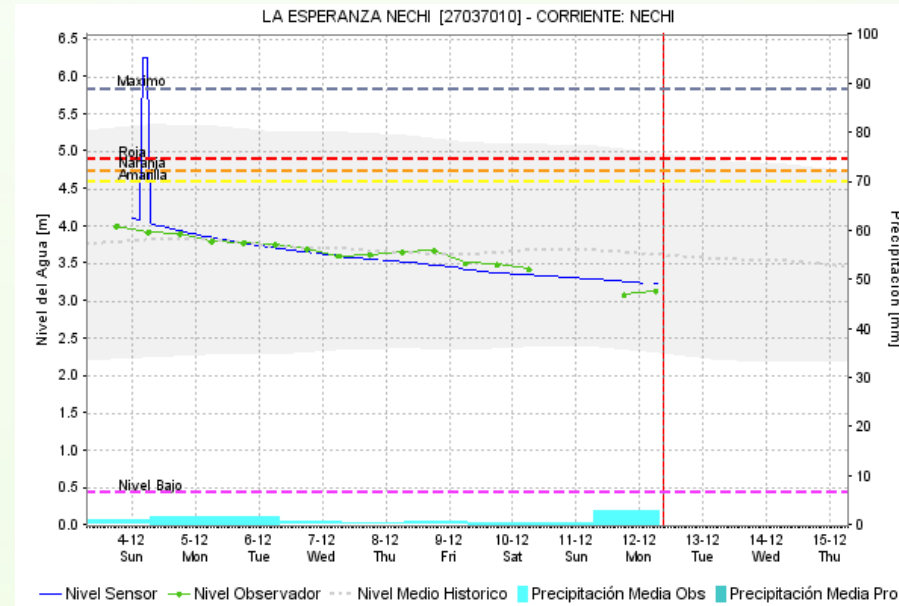
2.2.4 SUBZONA HIDROGRÁFICA DEL RÍO NECHÍ CUENCA BAJA

Subzona hidrográfica	Alerta	Descripción
Cuenca baja del río Nechí	Sin alerta	Descenso de niveles en la cuenca baja del río Nechí, incluidos sus aportantes.

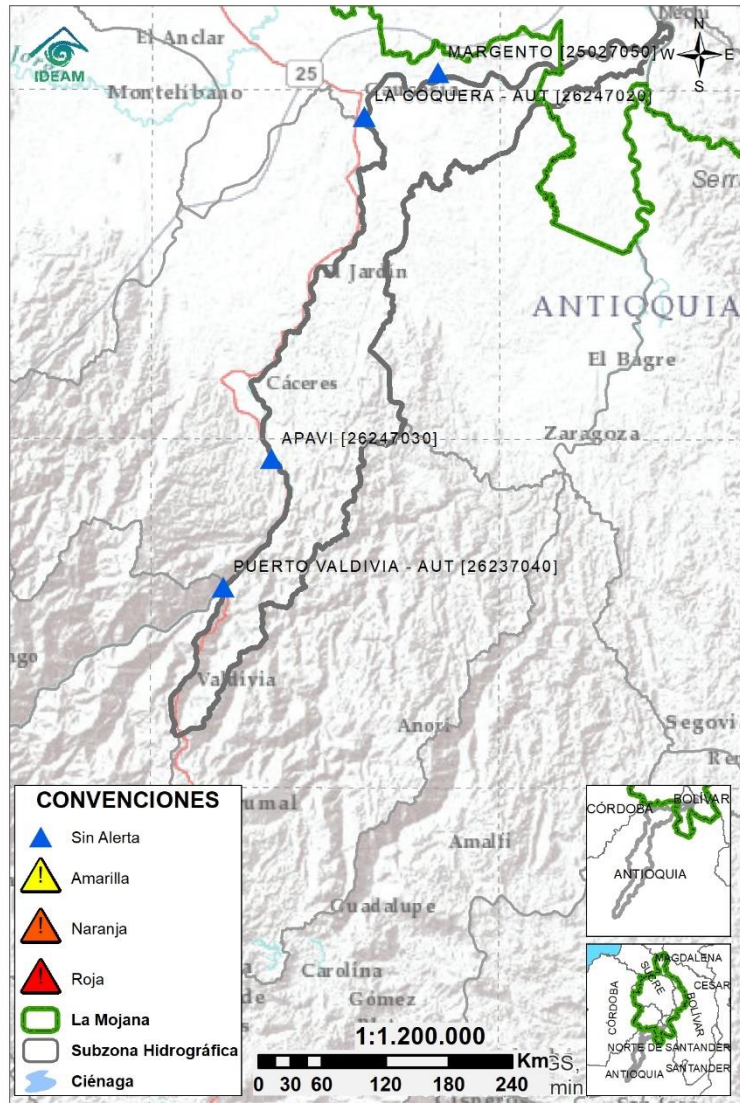
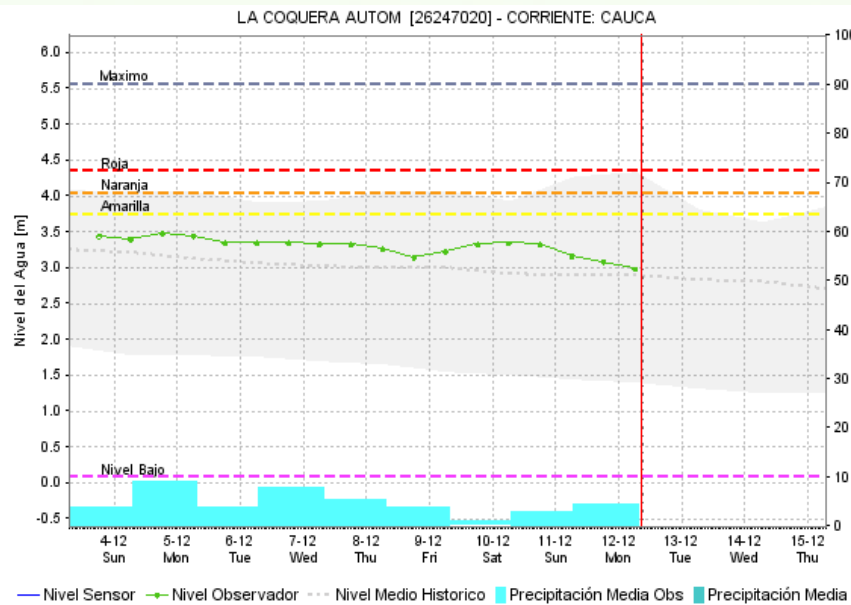
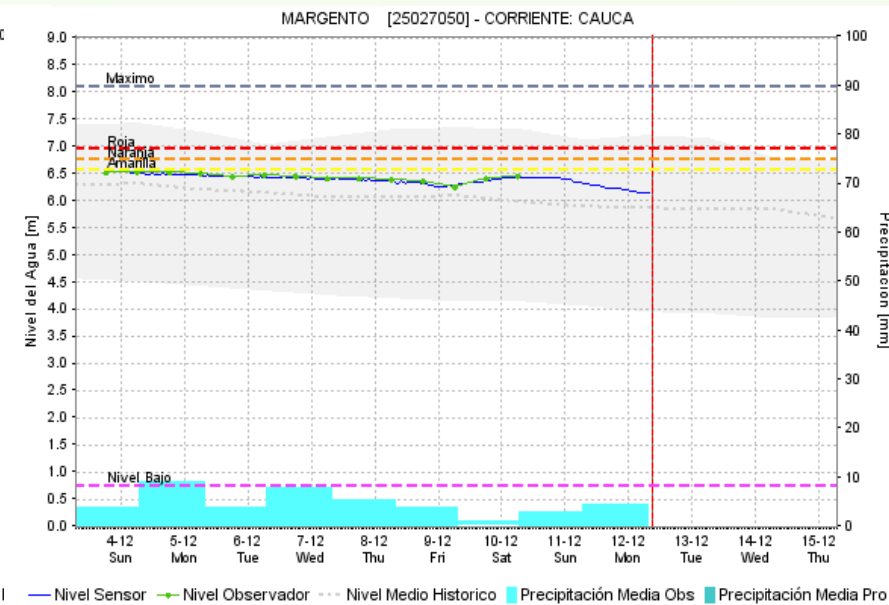
2.2.5 DIRECTOS AL CAUCA ENTRE PTO. VALDIVIA Y RÍO NECHÍ

Subzona hidrográfica	Alerta	Descripción
Directos al Cauca entre Pto. Valdivia y río Nechí	Sin alerta	Predominio de descenso en el río Cauca tramo Valdivia-Caucasia, comportamiento que persistirá durante las próximas horas.
