# BOLETÍN HIDROMETEOROLÓGICO DE LA MOJANA

San Marcos, Sucre 14 de diciembre de 2022  
Hora de la actualización: 12:00 HLC

BOLETÍN No: 731

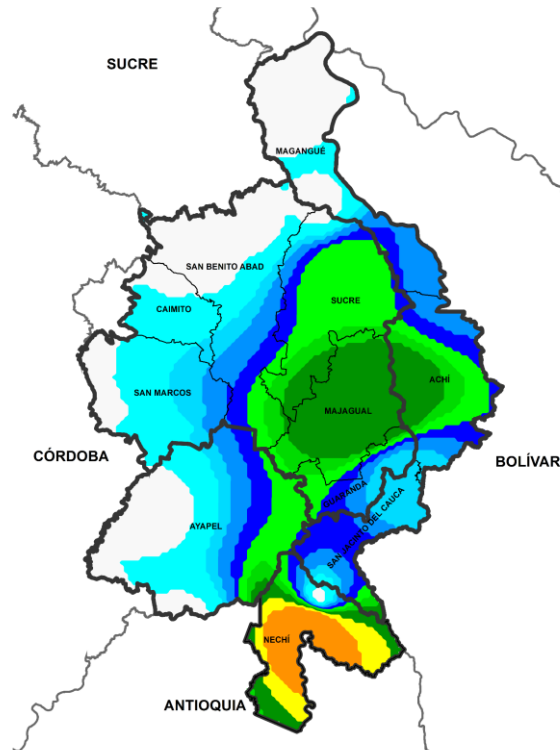
Precipitación acumulada  
13/12/2022 (07:00) – 14/12/2022 (07:00).  
Fuente: IDEAM

**Precipitación:** luvias en horas de la madrugada en sectores de los municipios de Ayapel, Nechí, San Jacinto del Cauca, Majagual, Guaranda, Achí, Sucre (Sucre) y Magangué.

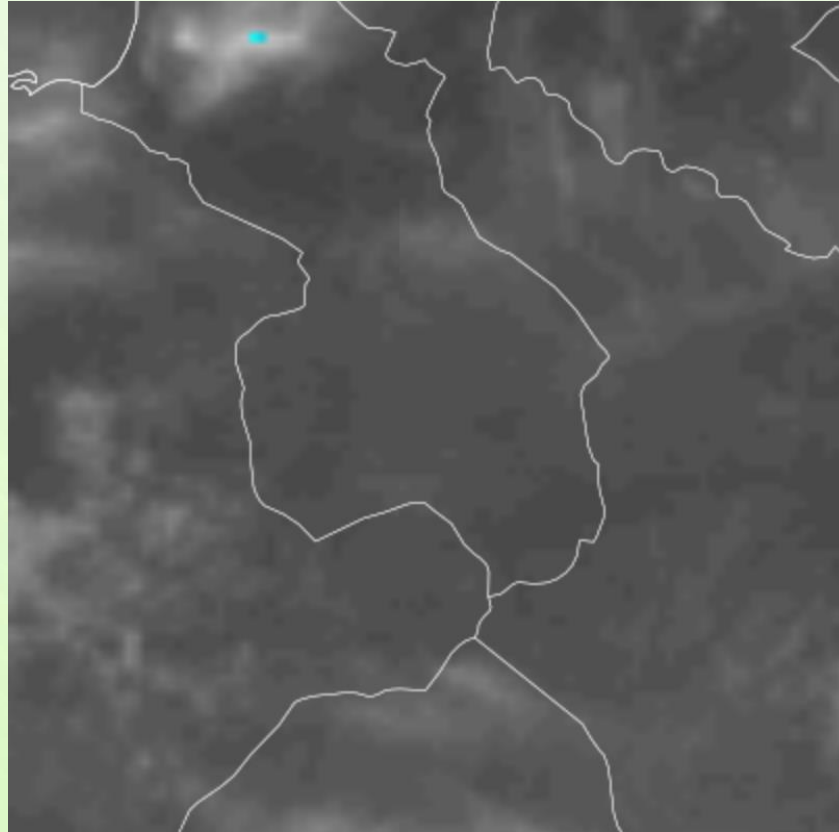
Imagen de satélite IR 10:40 HLC  
Fuente: RAMMB-CIRA

En las últimas horas se ha observado cielo parcialmente nublado .

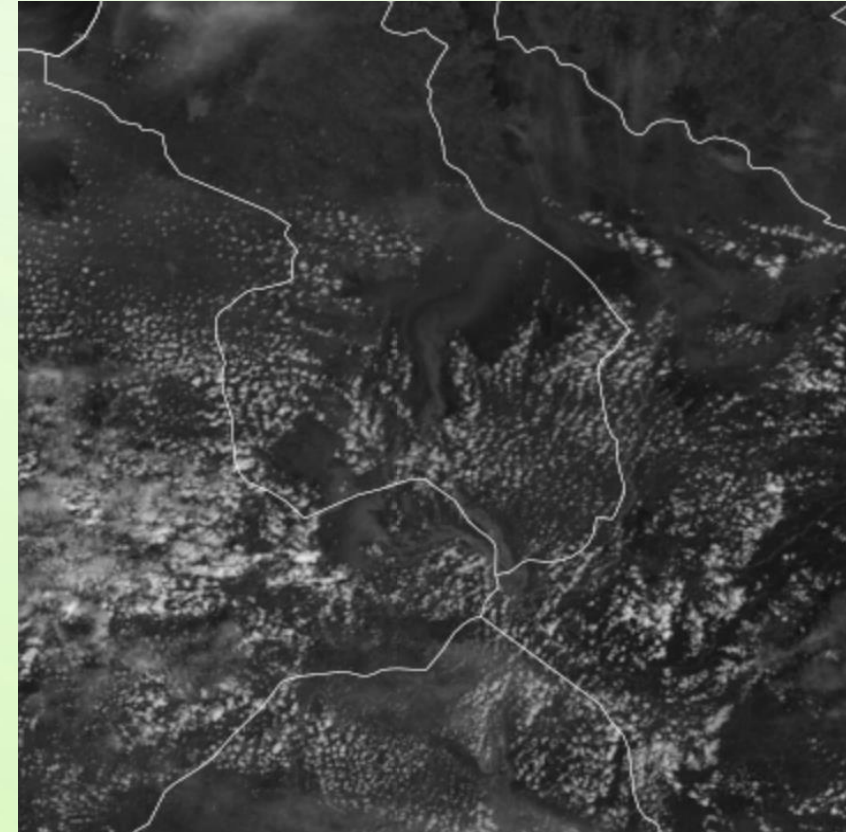
Imagen de satélite visible 11:00 HLC  
Fuente: RAMMB-CIRA

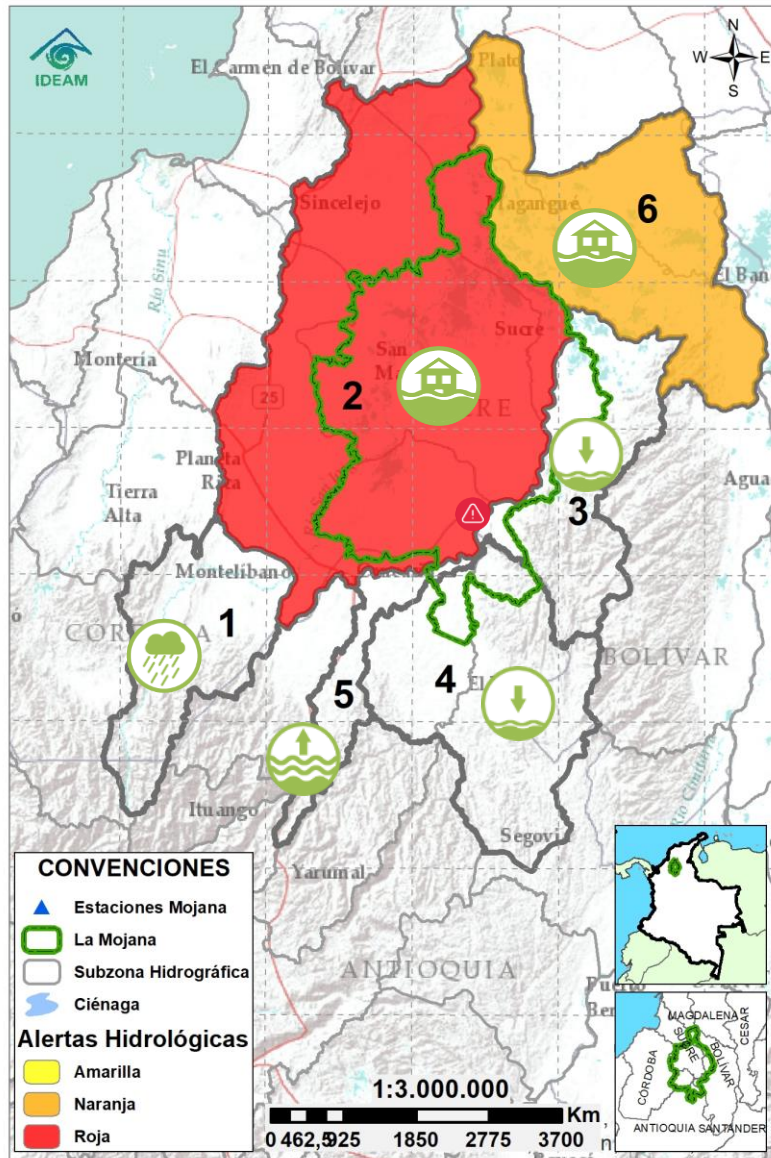
Condiciones hidrológicas antecedentes para el 13/12/2022

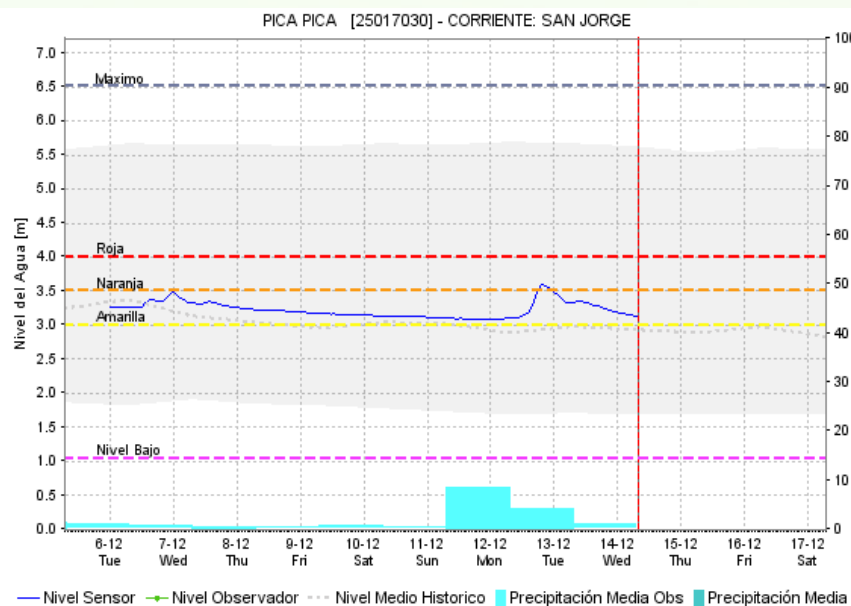
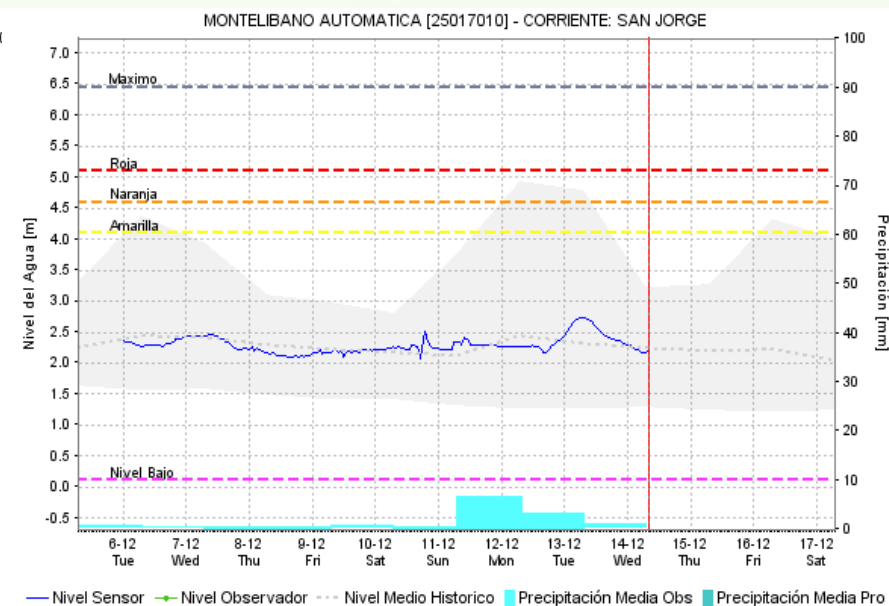
## 2.2.1 SUBZONA HIDROGRÁFICA DEL RÍO SAN JORGE CUENCA ALTA

Subzona hidrográfica	Alerta	Descripción
Cuenca alta del río San Jorge	Sin alerta	Estabilización del río San Jorge y sus aportantes: los ríos San Pedro y Uré.

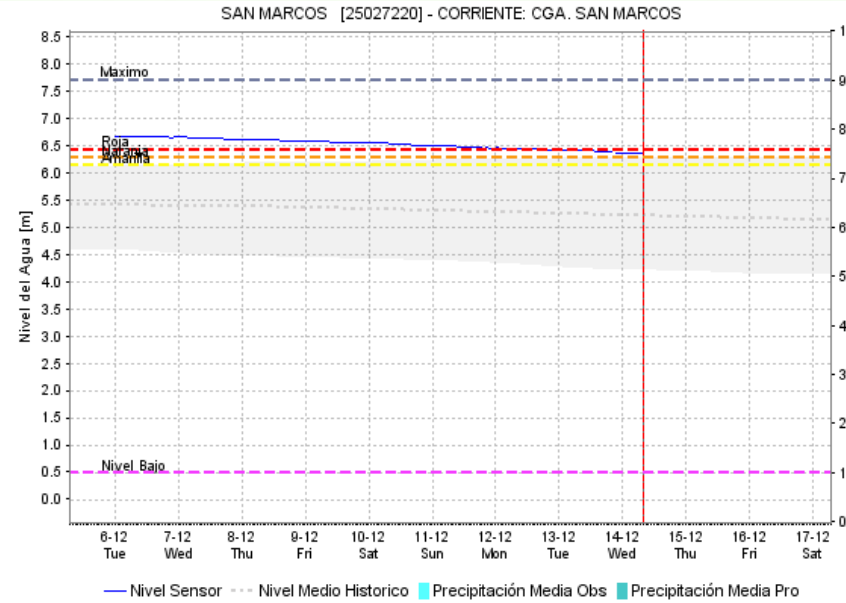
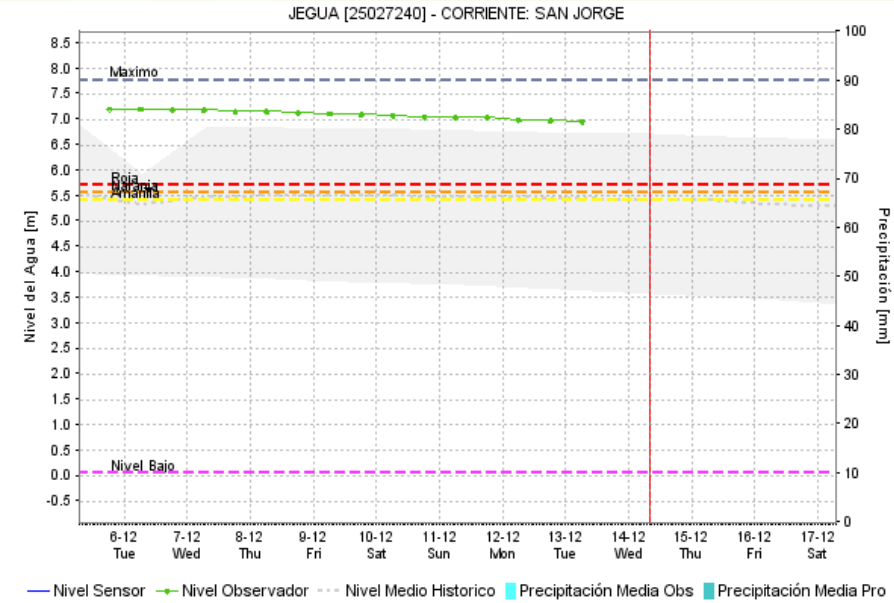
## 2.2.2 SUBZONA HIDROGRÁFICA DEL RÍO SAN JORGE CUENCA BAJA

Subzona hidrográfica	Alerta	Descripción
Cuenca baja del río San Jorge		Altos niveles en descenso el tramo San Marcos-desembocadura, así con en el sistema cenagoso y de caños asociado. Persistencia de inundaciones en amplias zonas debido a: <i>i</i> ) ingreso del Cauca por el sector Caregato, drenando hacia los caños Gil, Rabón, San Matías y Viloria en los municipios de San Jacinto del Cauca (Bolívar), Ayapel (Córdoba), Guaranda y San Benito Abad (Sucre), <i>ii</i> ) muy altos niveles en el río San Jorge (norte de Ayapel-Magangué), así como en los caños Mojana y Pancegüita (Majagual y Sucre) y <i>iii</i> ) efecto de remanso del Brazo de Loba en la desembocadura del río Cauca, generando incremento del río y del sistema cenagoso.

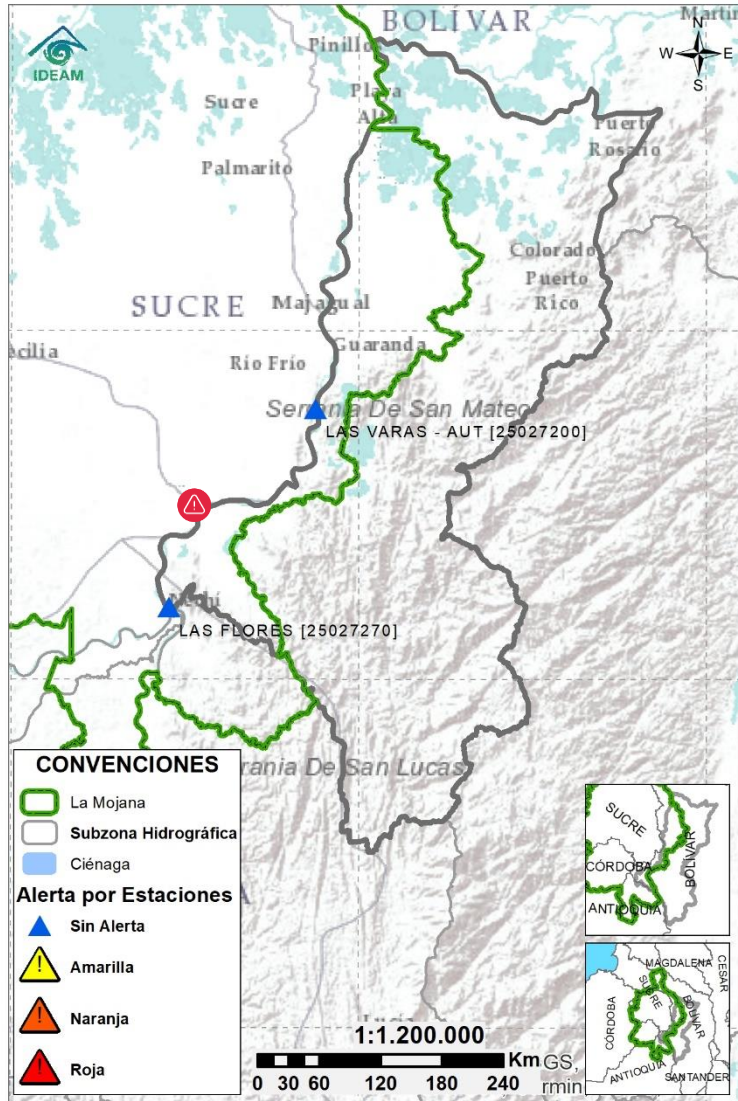
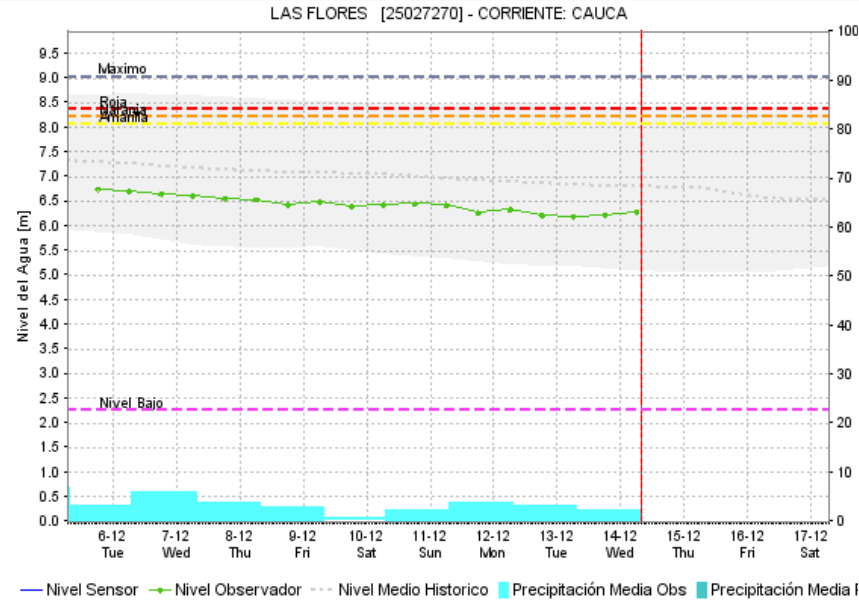
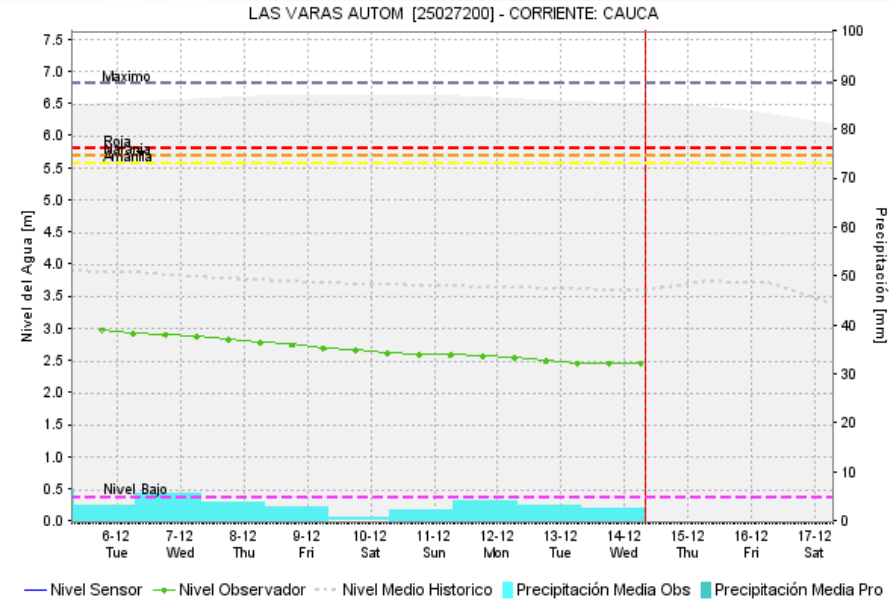
## 2.2.3 DIRECTOS AL BAJO CAUCA - CIÉNAGA LA RAYA ENTRE EL RÍO NECHÍ Y EL BRAZO DE LOBA

Subzona hidrográfica	Alerta	Descripción
Directos al bajo Cauca- Ciénaga La Raya entre el río Nechí y Brazo de Loba	Sin alerta	Leve ascenso del río Cauca en el tramo Nechí-Caregato. Sin embargo, se prevé que en los próximos días predomine la condición de niveles estables.

Alerta en el sector Caregato (San Jacinto del Cauca), por persistencia del ingreso del río Cauca hacia el Bajo San Jorge. <b>Nota (27/08/2021):</b> rompimiento del dique marginal del río Cauca en el sector Cara de Gato, generando ingreso de agua hacia el Bajo San Jorge. Emergencia activa hasta la fecha.

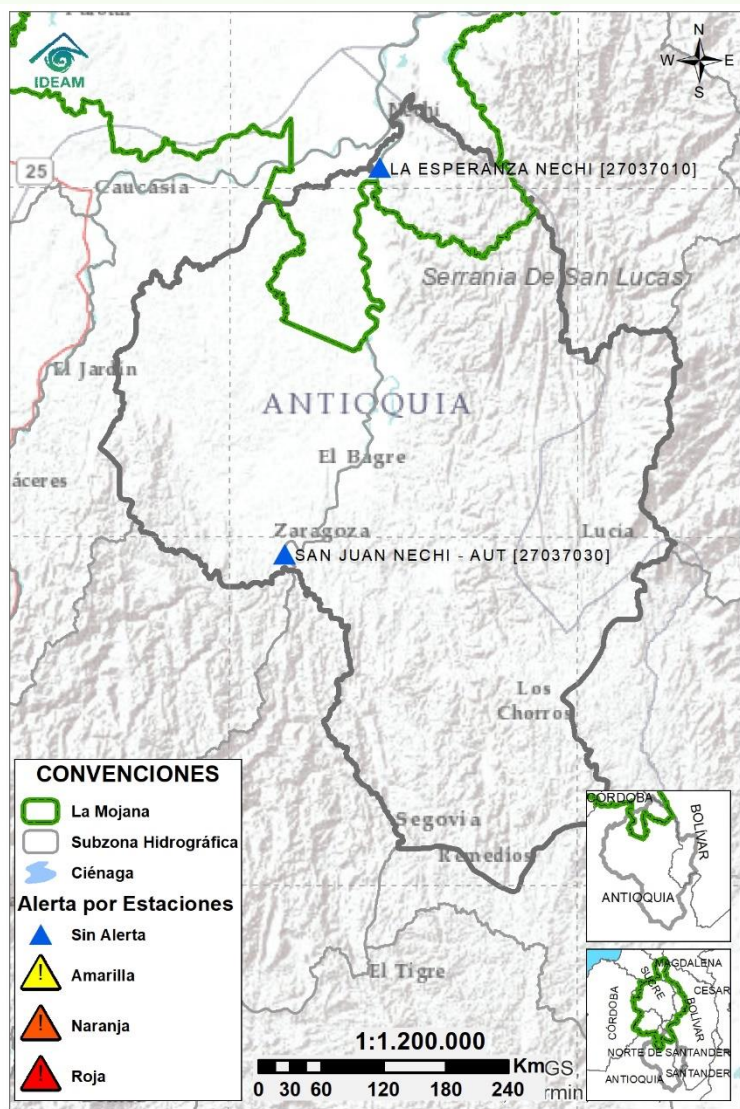
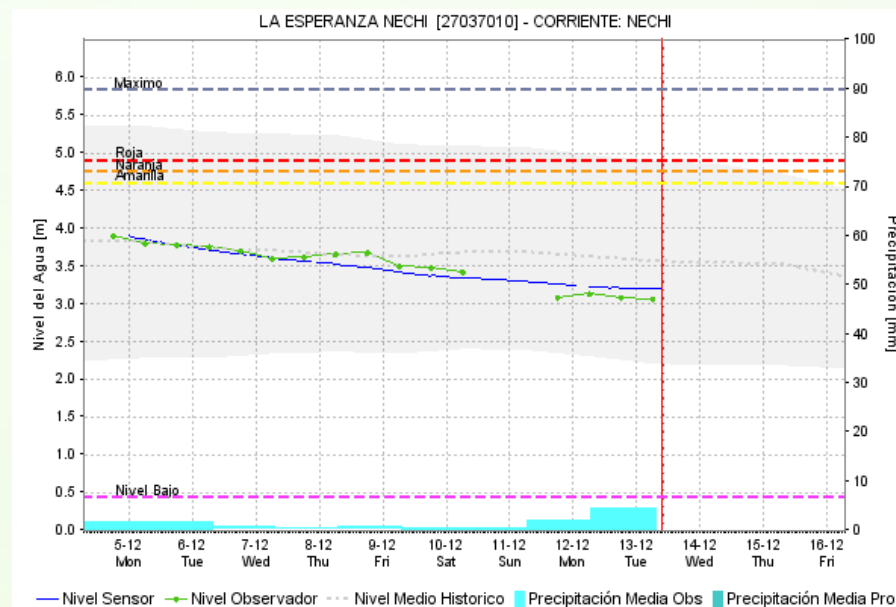
## 2.2.4 SUBZONA HIDROGRÁFICA DEL RÍO NECHÍ CUENCA BAJA

Subzona hidrográfica	Alerta	Descripción
Cuenca baja del río Nechí	Sin alerta	Ligeras variaciones de niveles en la cuenca baja del río Nechí, incluidos sus aportantes.

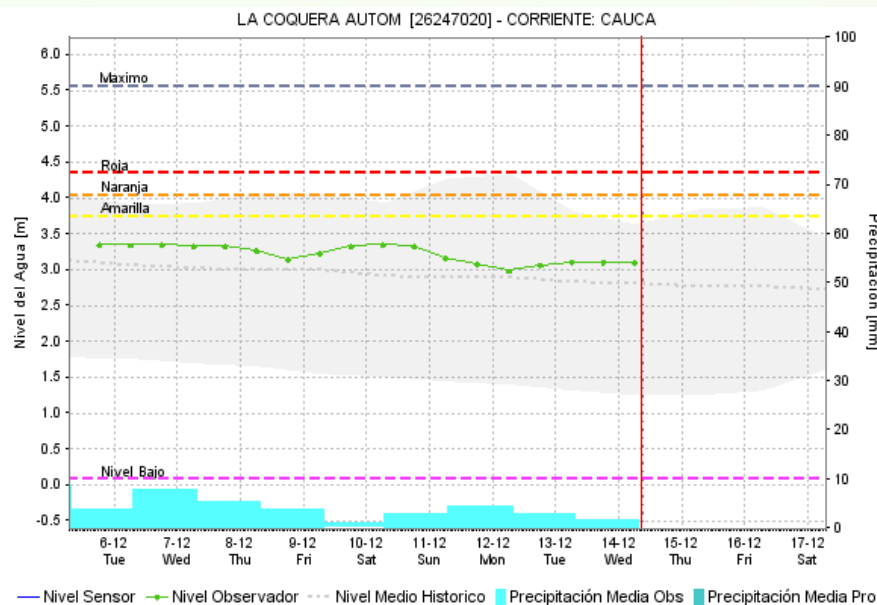
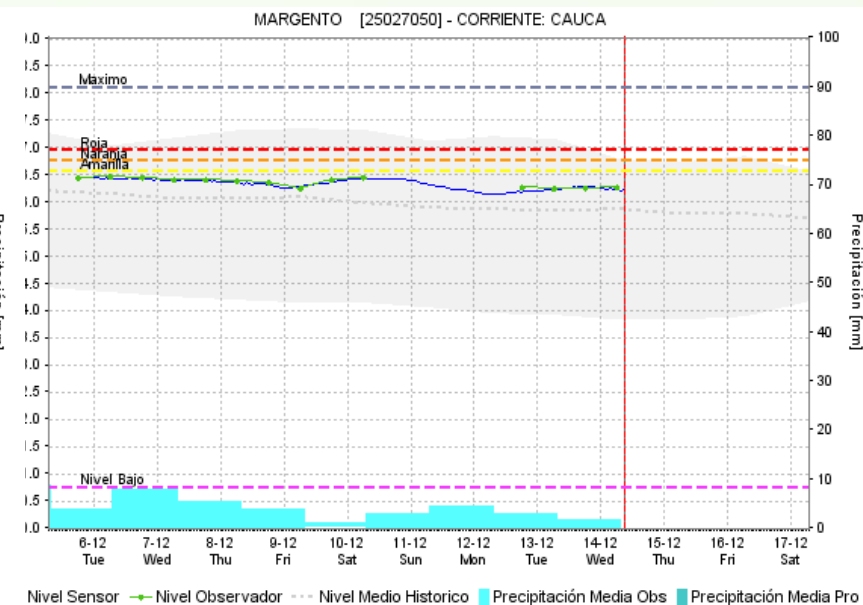
## 2.2.5 DIRECTOS AL CAUCA ENTRE PTO. VALDIVIA Y RÍO NECHÍ

Subzona hidrográfica	Alerta	Descripción
Directos al Cauca entre Pto. Valdivia y río Nechí	<b>Sin alerta</b>	Predominio de niveles estables en el río Cauca tramo Valdivia-Nechí, comportamiento que persistirá durante las próximas horas.

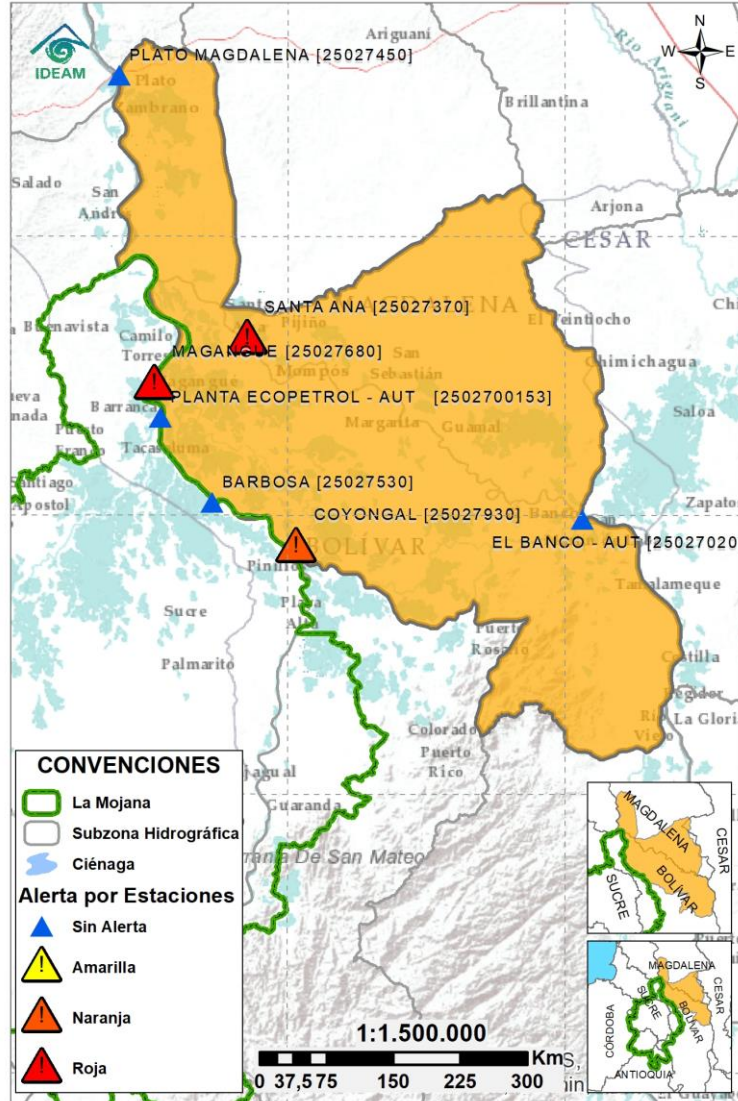
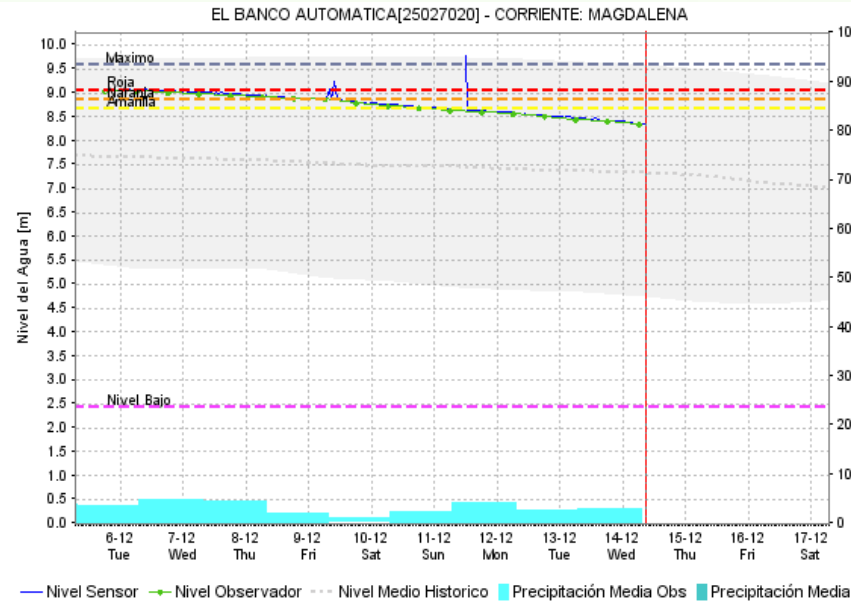
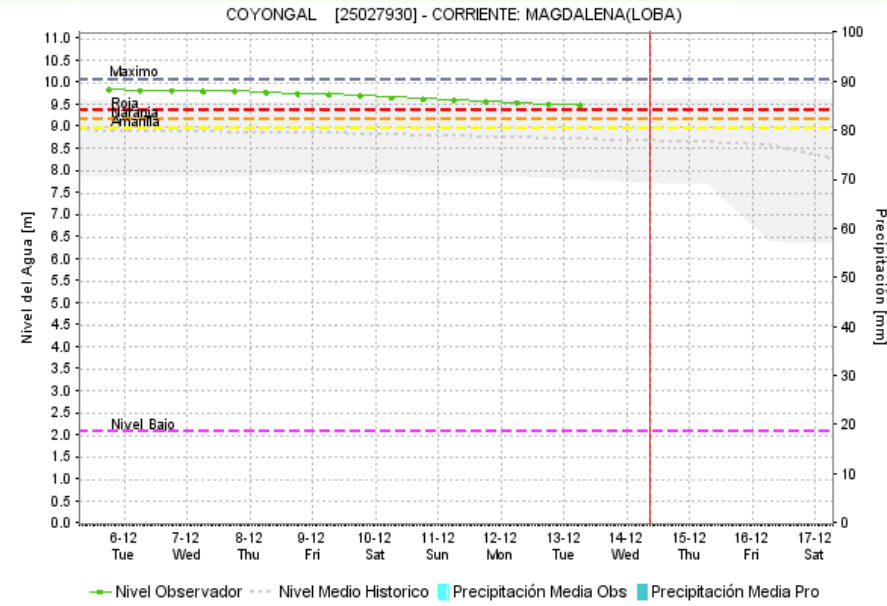
## 2.2.6 DIRECTOS AL BAJO MAGDALENA ENTRE EL BANCO Y EL PLATO

Subzona hidrográfica	Alerta	Descripción
Directos Bajo Magdalena entre el Banco y el Plato		Altos niveles en descenso en el río Magdalena a la altura de El Banco, así como en el Brazo de Mompós (Mompós, San Zenón, Talaiga Nuevo, Santa Ana y Santa Bárbara de Pinto) y Brazo de Loba (municipios de Magangué y Cicuco). Persistencia de inundaciones.
