BOLETÍN HIDROMETEOROLÓGICO DE LA MOJANA

San Marcos, Sucre 19 de enero de 2023
Hora de la actualización: 12:00 HLC

BOLETÍN No: 740

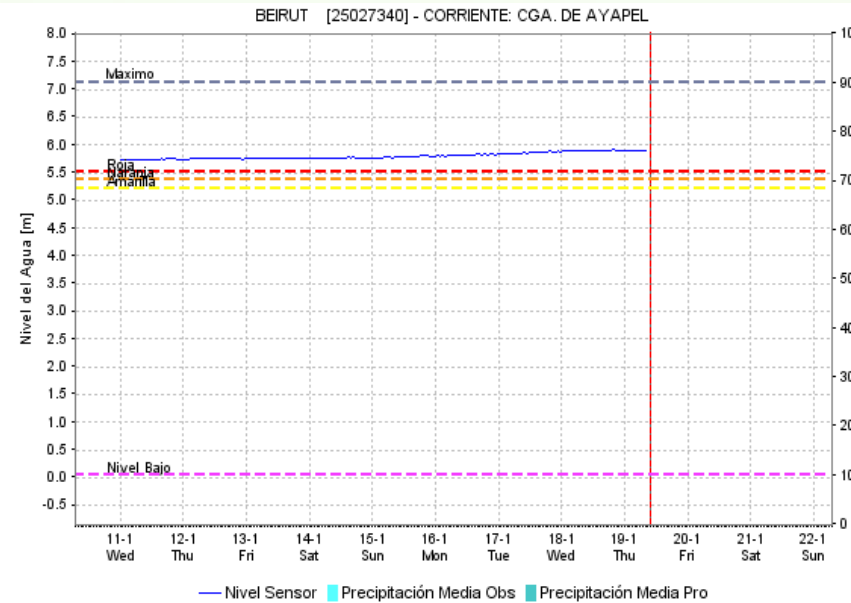
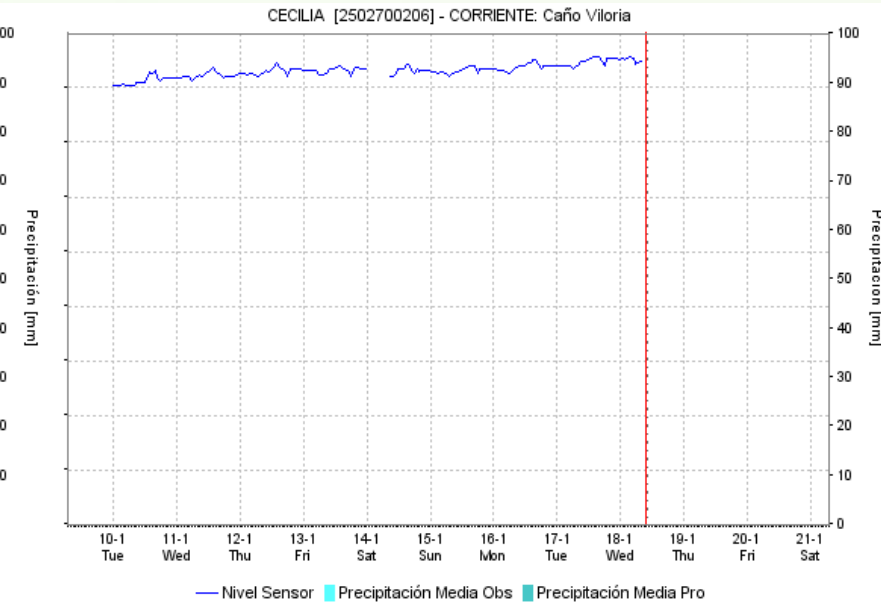
2.2.2 SUBZONA HIDROGRÁFICA DEL RÍO SAN JORGE CUENCA BAJA

Ascenso de la ciénaga de Ayapel y de los caños Pasifueres, Rabón, San Matías, y Viloría, por aumento del caudal de ingreso del río Cauca a través del sector Caregato (San Jacinto del Cauca – Bolívar). Persistencia de altos niveles en el tramo San Benito Abad-Magangué. Se prevé que en los próximos días predomine el descenso de niveles.
