BOLETÍN HIDROMETEOROLÓGICO DE LA MOJANA

San Marcos, Sucre 26 de enero de 2023
Hora de la actualización: 12:00 HLC

BOLETÍN No: 745

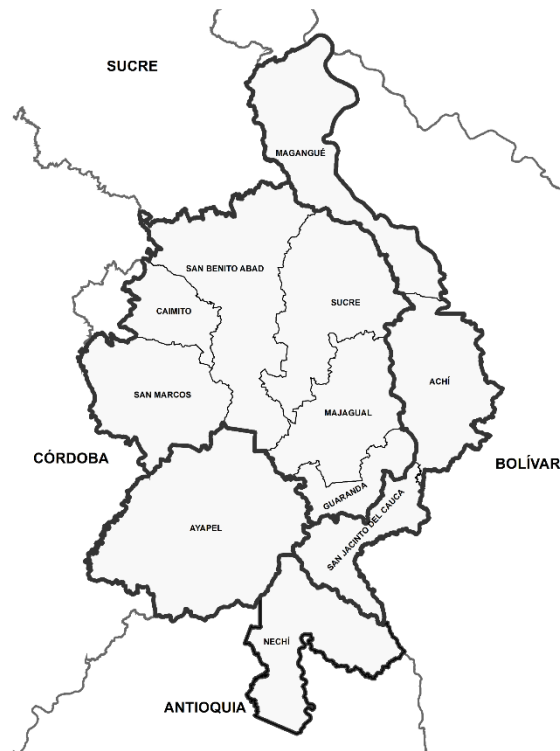
Precipitación acumulada
25/01/2023 (07:00) – 26/01/2023 (07:00).
Fuente: IDEAM

Precipitación: Sin llluvias.

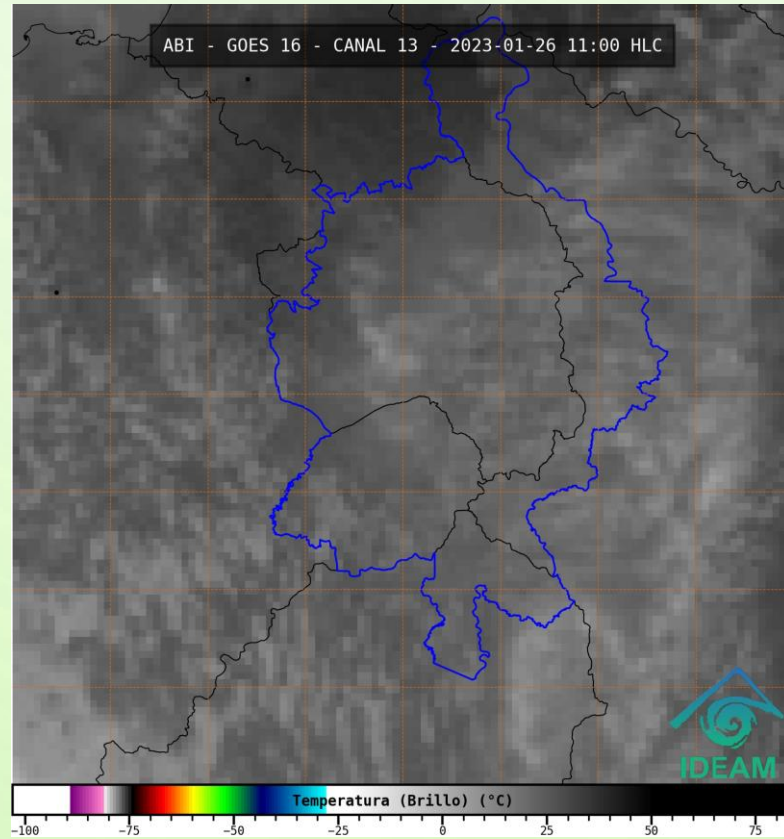
Imagen de satélite IR 11:00 HLC
Fuente: IDEAM

En las últimas horas ha predominado condiciones secas.

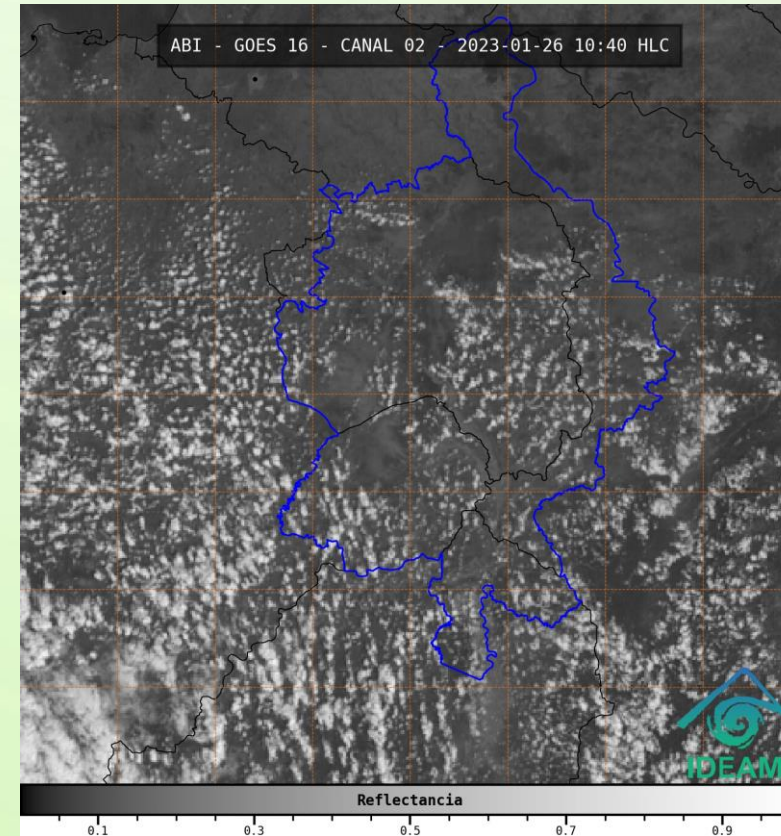
Imagen de satélite visible 10:40 HLC
Fuente: IDEAM

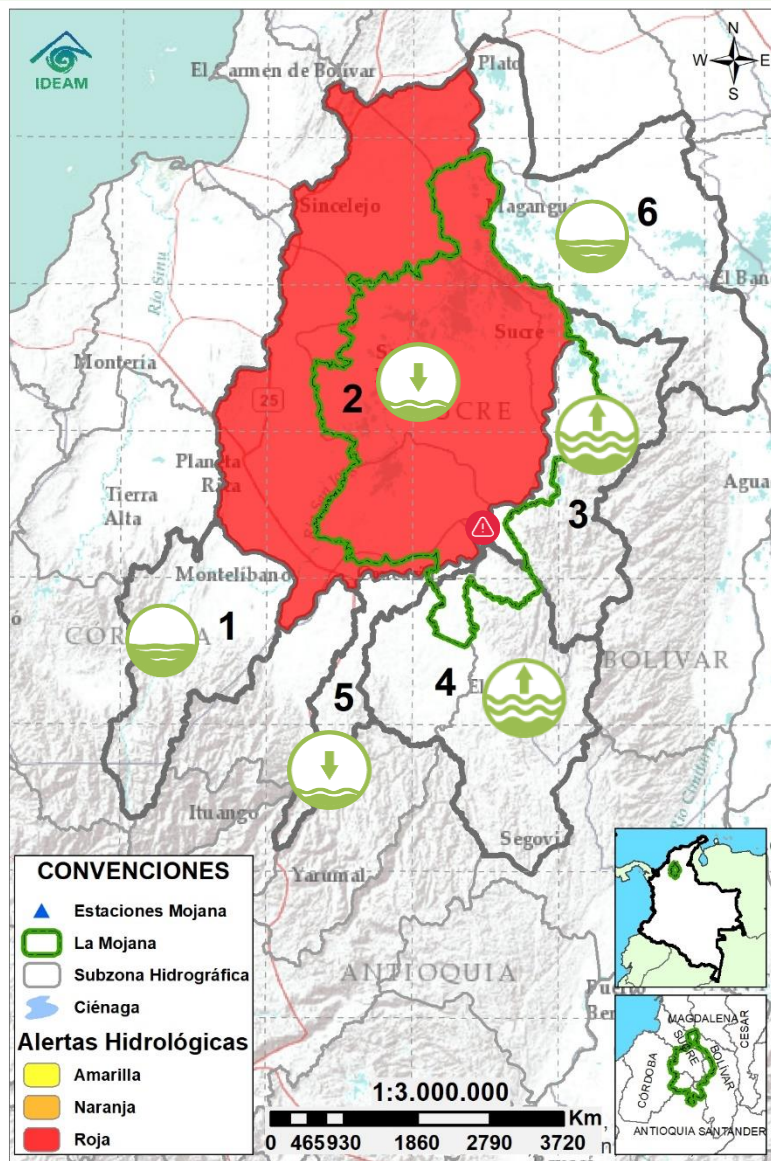
Condiciones hidrológicas antecedentes para el 25/01/2023

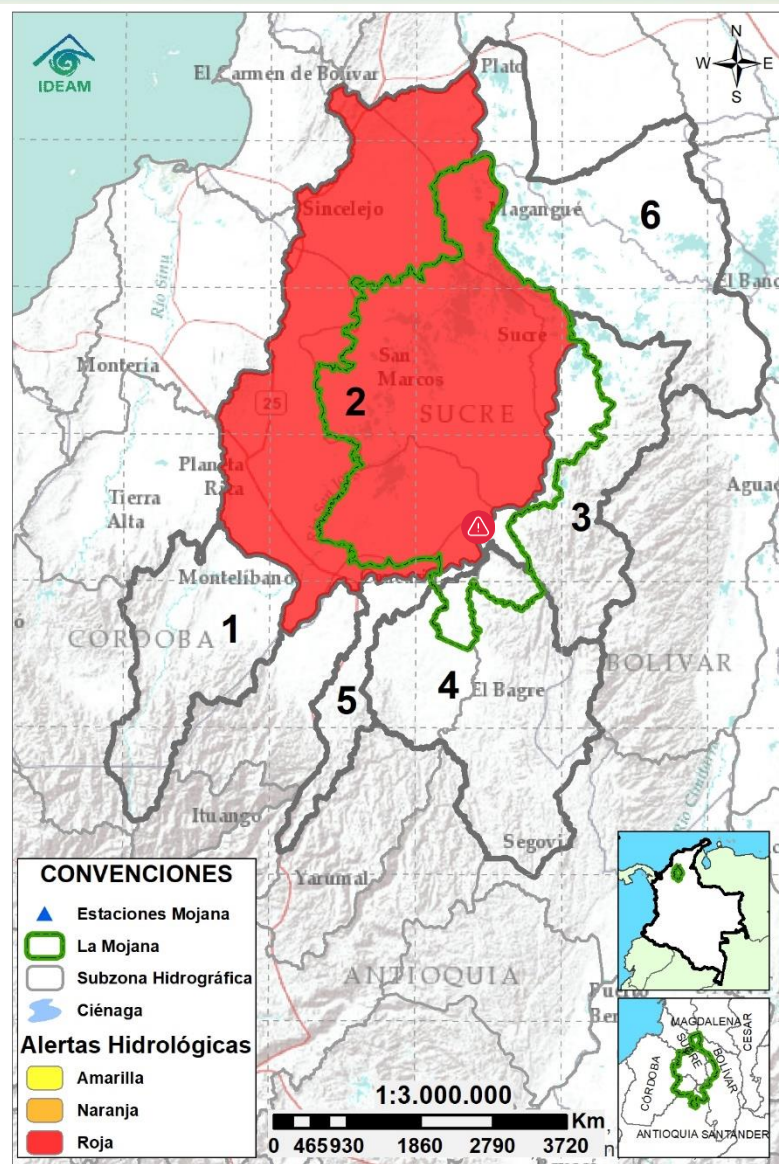
Descripción condiciones hidrológicas: Se mantiene alerta roja en la cuenca del Bajo San Jorge, asociado al ingreso del río Cauca a través de Caregato, sin embargo, comienza a predominar la condición de descenso en los caños Rabón, Pasifueres, San Matías, Viloría así como de la ciénaga de Ayapel y el caño La Mojana, mientras en el caño Pancegüita se observan niveles estables a la altura de Sucre – Sucre, comportamiento que se espera, persistirá durante los próximos días.

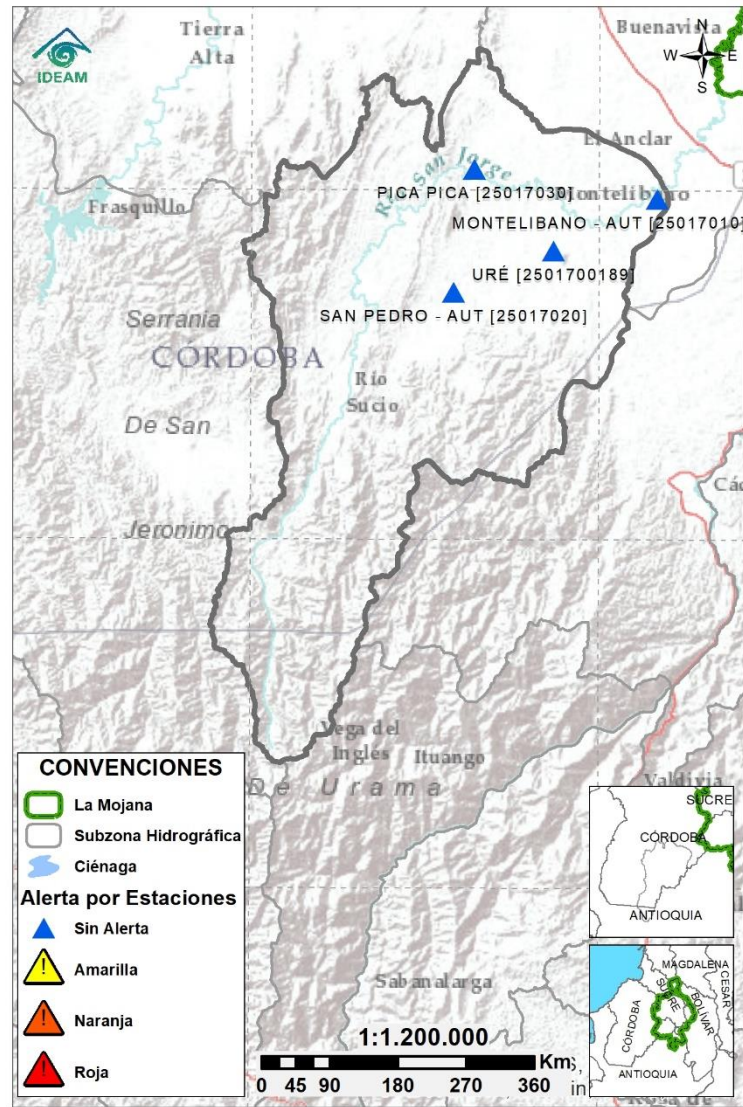
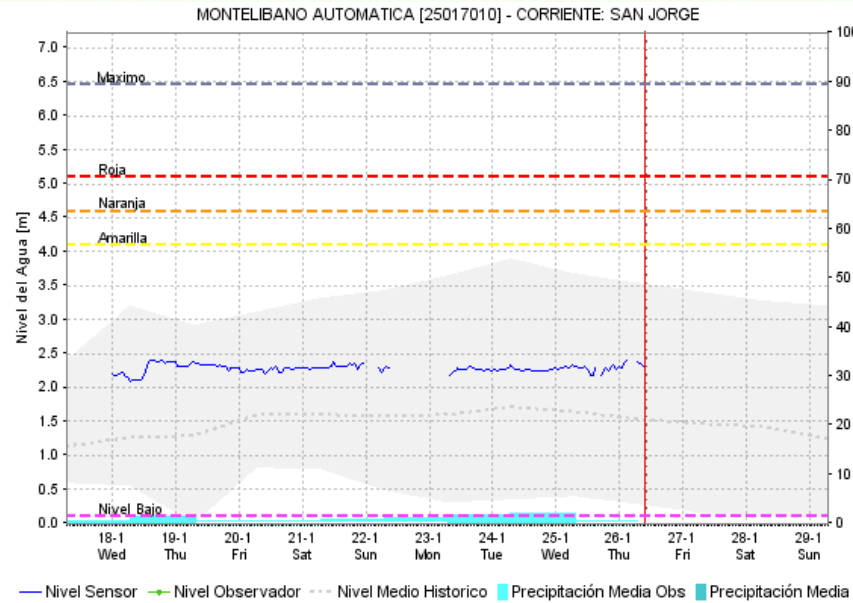
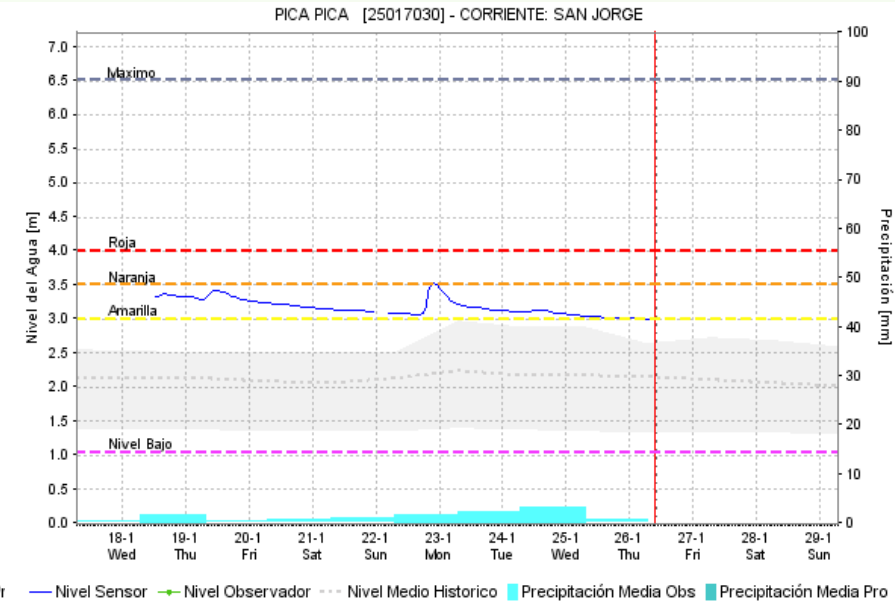
2.2.1 SUBZONA HIDROGRÁFICA DEL RÍO SAN JORGE CUENCA ALTA

Subzona hidrográfica	Alerta	Descripción
Cuenca alta del río San Jorge	Sin alerta	Ligeras variaciones del río San Jorge en su recorrido por Montelibano, se prevé un comportamiento similar en sus aportantes, los ríos San Pedro y Uré.

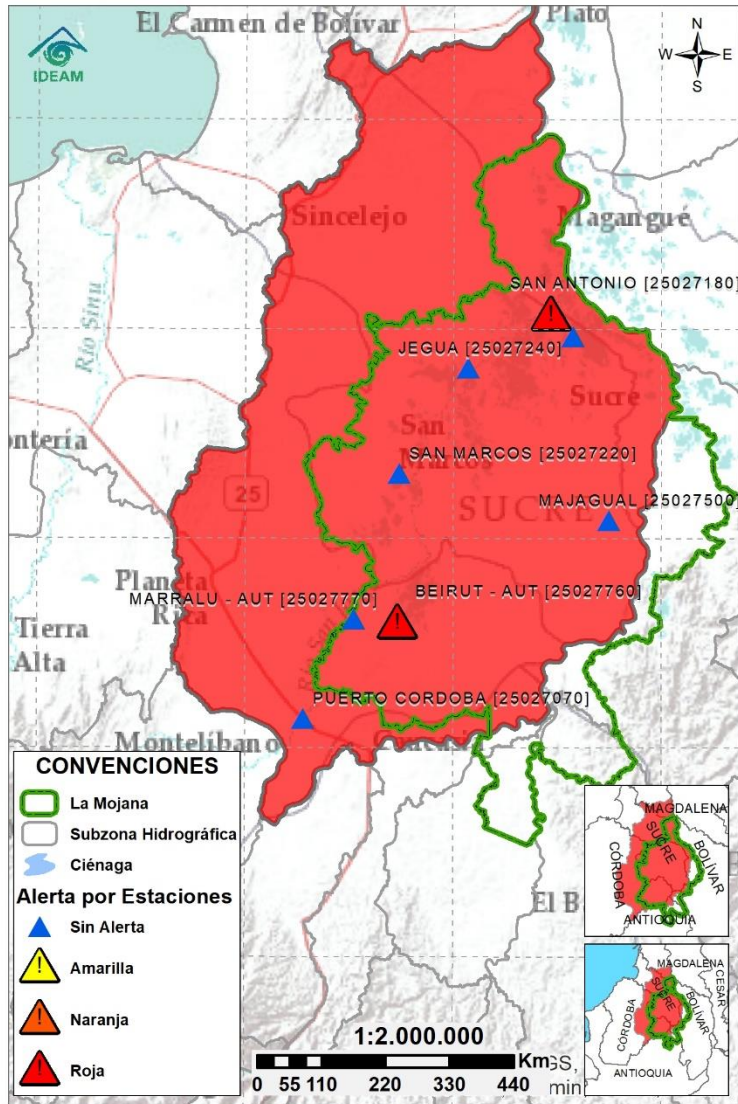
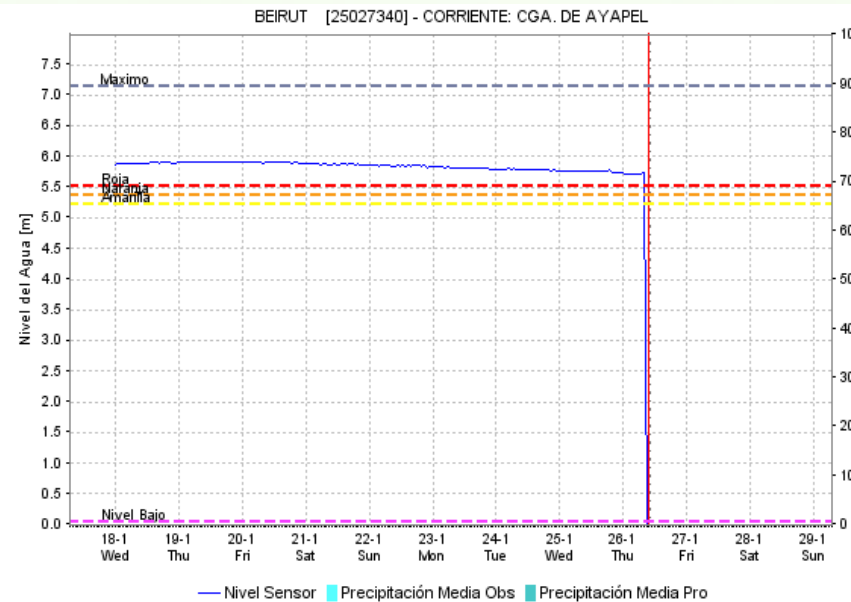
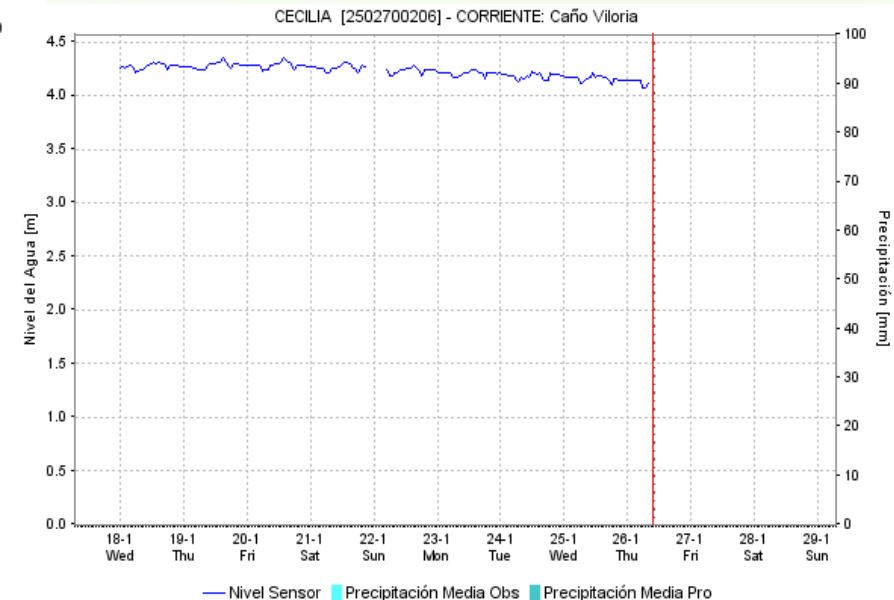
2.2.2 SUBZONA HIDROGRÁFICA DEL RÍO SAN JORGE CUENCA BAJA

Descenso en la ciénaga de Ayapel y de los caños Pasifueres, Rabón, San Matías, Viloría y Mojana, asociado a la disminución del caudal de ingreso del río Cauca a través del sector Caregato (San Jacinto del Cauca – Bolívar). Persistencia de altos niveles en el tramo San Benito Abad-Magangué.

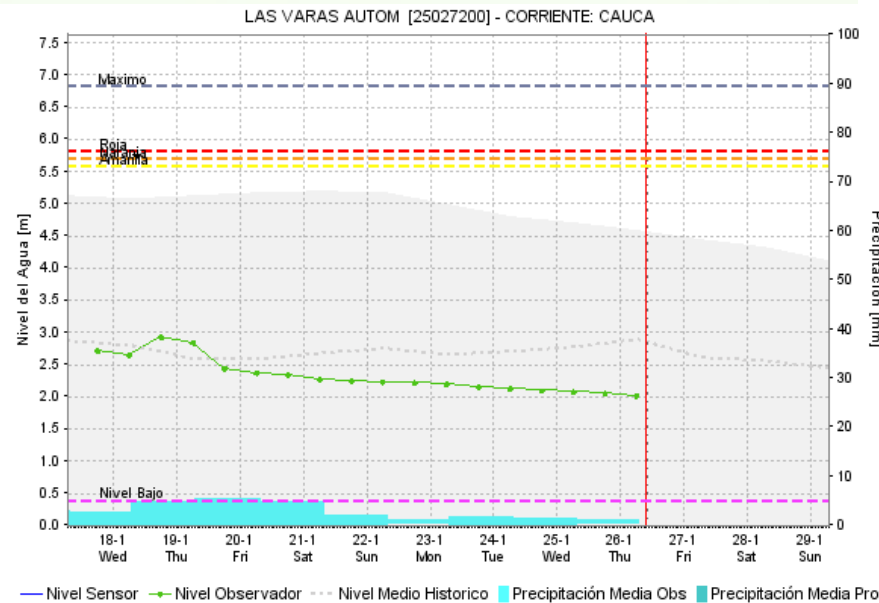
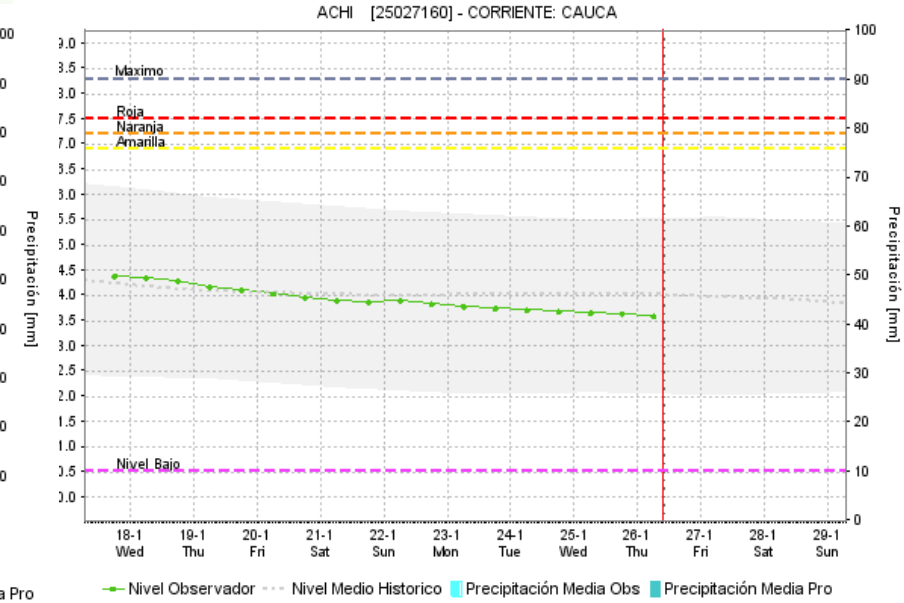
2.2.3 DIRECTOS AL BAJO CAUCA - CIÉNAGA LA RAYA ENTRE EL RÍO NECHÍ Y EL BRAZO DE LOBA

Subzona hidrográfica	Alerta	Descripción
Directos al bajo Cauca- Ciénaga La Raya entre el río Nechí y Brazo de Loba	Sin alerta	Predomina el descenso en el río Cauca en el tramo Nechí-Pinillos, con ligeras variaciones del río Cauca en el tramo Nechí-Pinillos. Condición que se mantendrá durante el día.

Alerta en el sector Caregato (San Jacinto del Cauca), por persistencia del ingreso del río Cauca hacia el Bajo San Jorge. Nota (27/08/2021): rompimiento del dique marginal del río Cauca en el sector Cara de Gato, generando ingreso de agua hacia el Bajo San Jorge. Emergencia activa hasta la fecha.

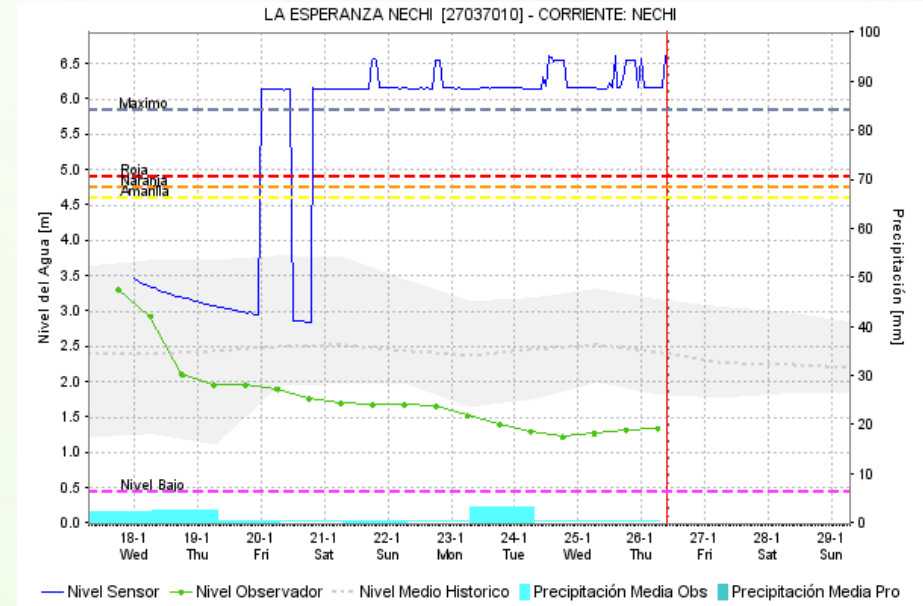
2.2.4 SUBZONA HIDROGRÁFICA DEL RÍO NECHÍ CUENCA BAJA

Subzona hidrográfica	Alerta	Descripción
Cuenca baja del río Nechí	Sin alerta	Ligero ascenso en los niveles del río Nechí a la altura de la cabecera municipal de Nechí. Se espera se establezcan los niveles a lo largo del día.

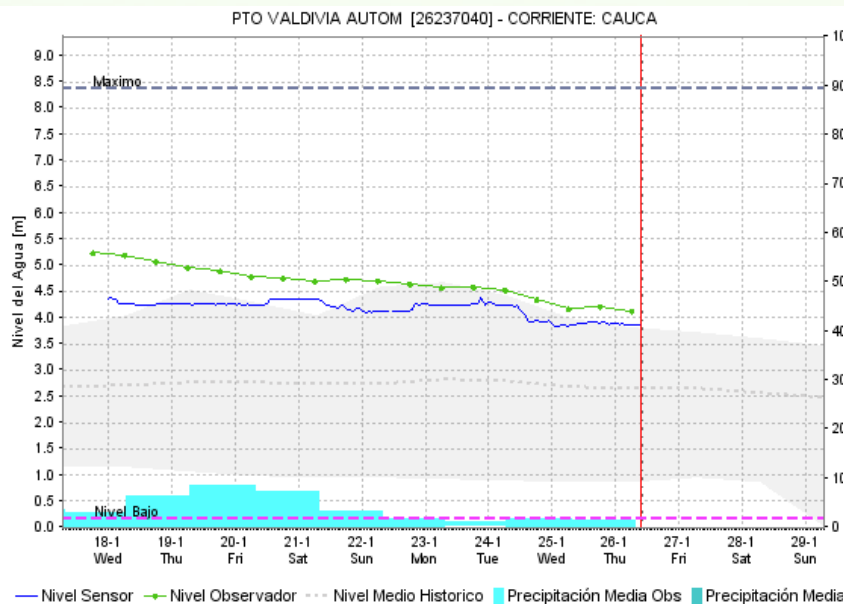
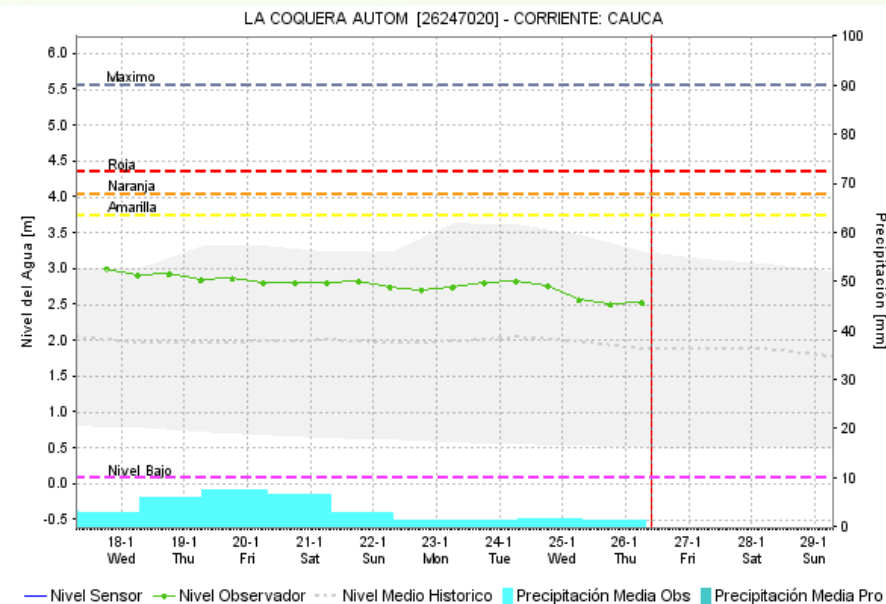
2.2.5 DIRECTOS AL CAUCA ENTRE PTO. VALDIVIA Y RÍO NECHÍ

Subzona hidrográfica	Alerta	Descripción
Directos al Cauca entre Pto. Valdivia y río Nechí	Sin alerta	Descenso de los niveles del río Cauca tramo Valdivia-Nechí, Condición que se mantendrá durante el día.

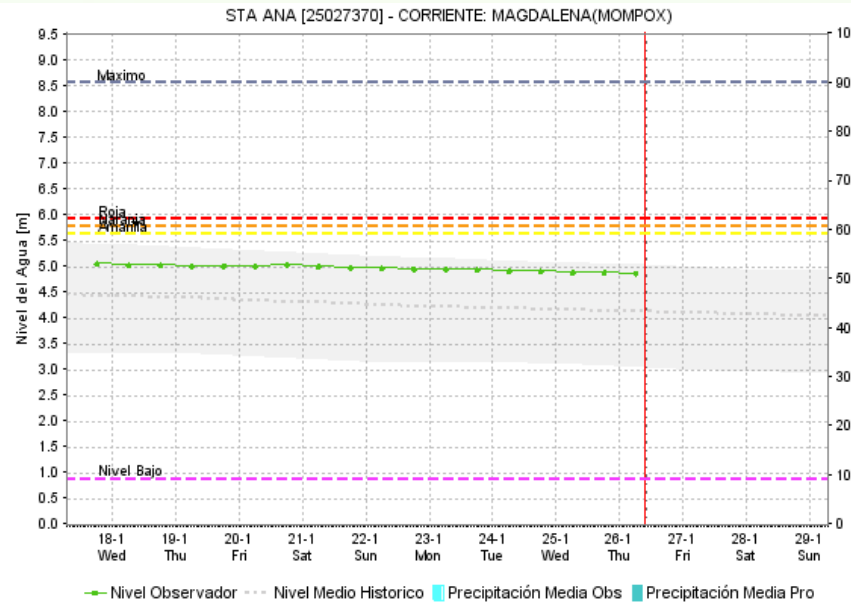
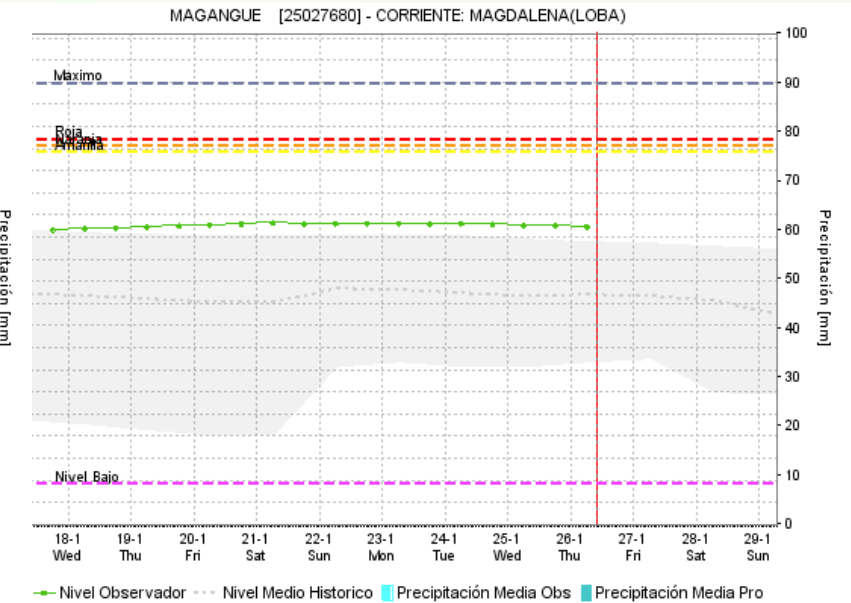
2.2.6 DIRECTOS AL BAJO MAGDALENA ENTRE EL BANCO Y EL PLATO

Subzona hidrográfica	Alerta	Descripción
Directos Bajo Magdalena entre el Banco y el Plato	Sin alerta	Descenso de niveles en el Brazo de Loba (municipios de Magangué y Cicuco) y el Brazo de Mompós (Mompós, San Zenón, Talaiga Nuevo, Santa Ana y Santa Bárbara de Pinto), comportamiento que se prevé predomine en el transcurso del día.
