BOLETÍN HIDROMETEOROLÓGICO DE LA MOJANA

San Marcos, Sucre 27 de enero de 2023
Hora de la actualización: 12:00 HLC

BOLETÍN No: 746

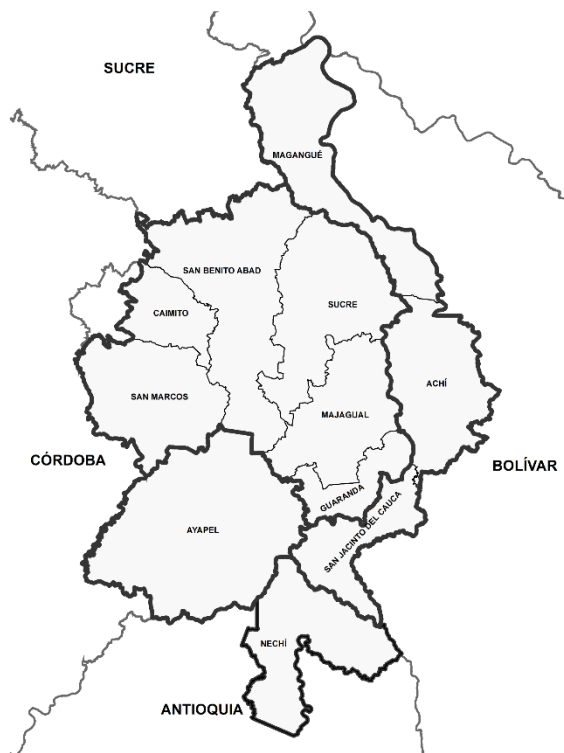
Precipitación acumulada
26/01/2023 (07:00) – 27/01/2023 (07:00).
Fuente: IDEAM

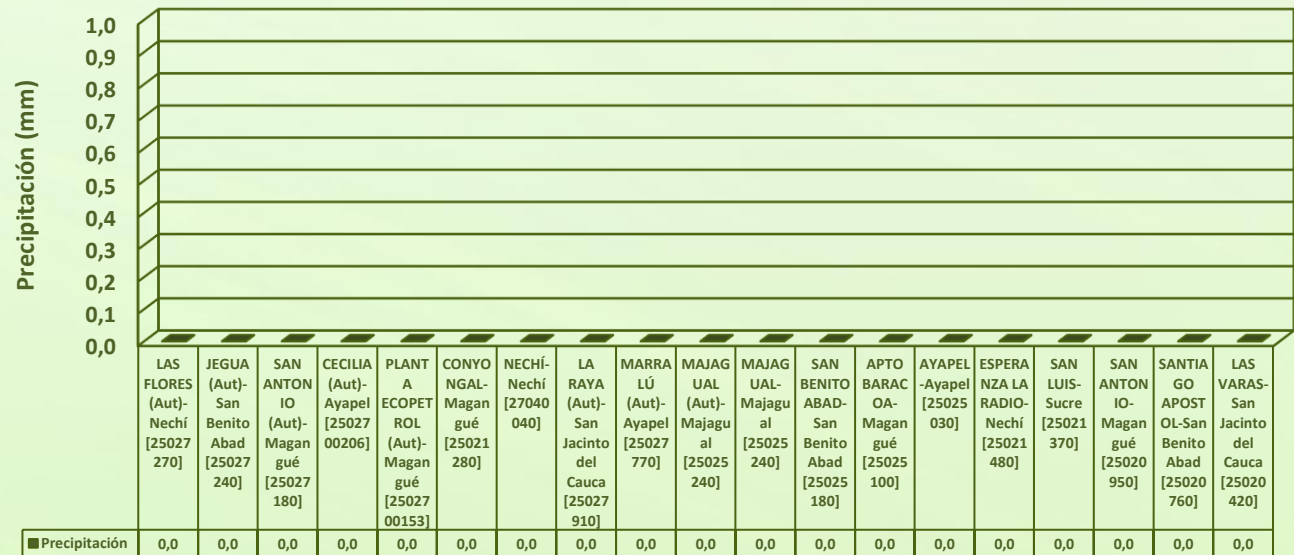
Lluvia Registrada el 26 Enero de 2023

Precipitación: Sin llluvias.

Temperatura: se registró una temperatura máxima de 34,2°C el día 25 de enero a las 15:00 horas en el municipio de Ayapel, y una mínima de 23°C en la madrugada del 26 de enero en el municipio de San Benito Abad.

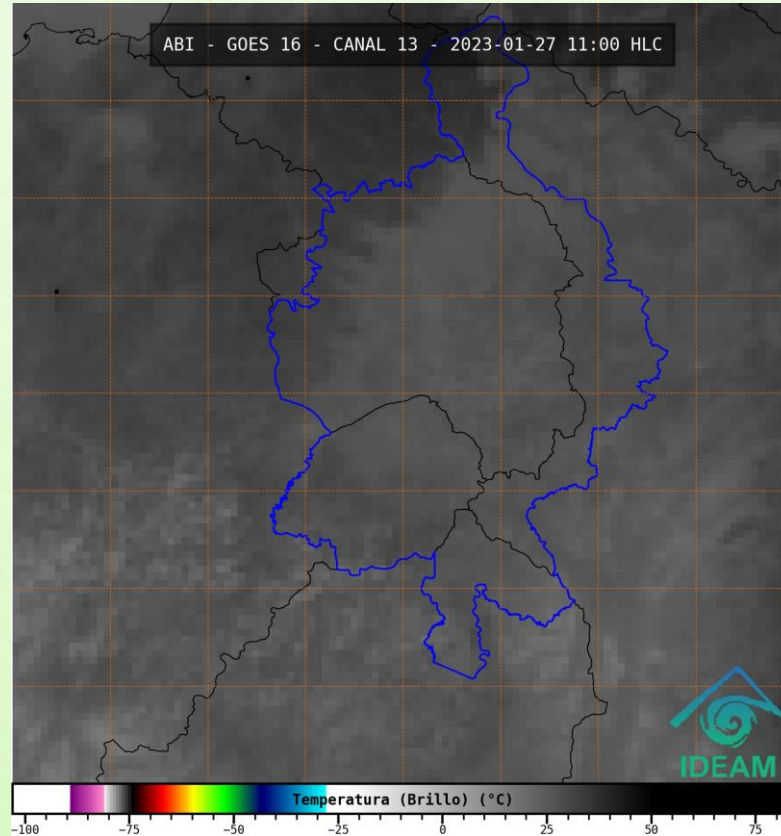
Imagen de satélite IR 11:00 HLC
Fuente: IDEAM

En las últimas horas ha predominado el cielo parcialmente nublado sin precipitaciones.

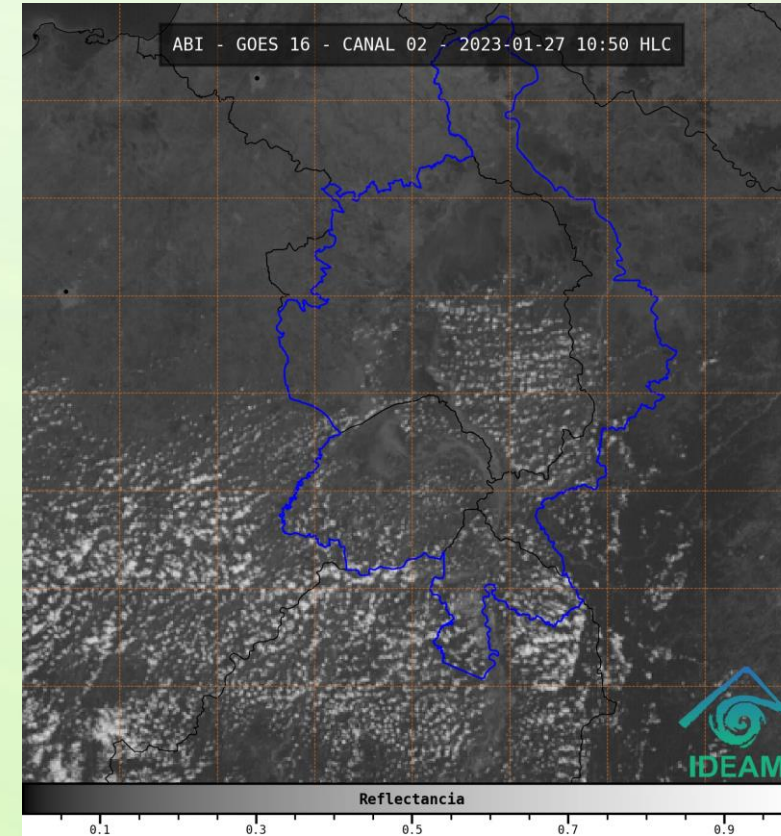
Imagen de satélite visible 10:40 HLC
Fuente: IDEAM

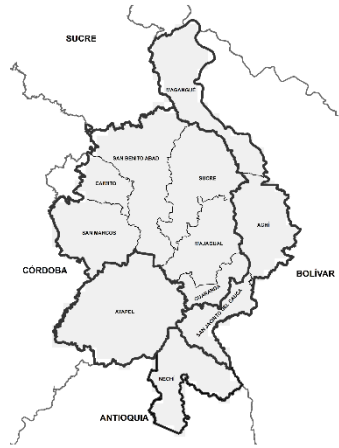
TARDE DEL 27 DE ENERO

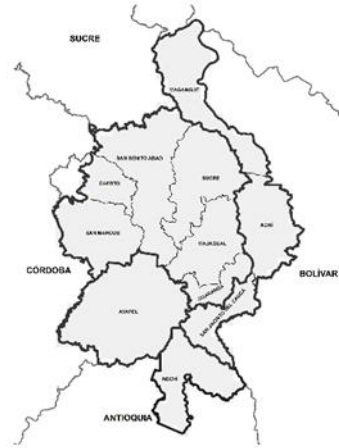
NOCHE DEL 27 DE ENERO

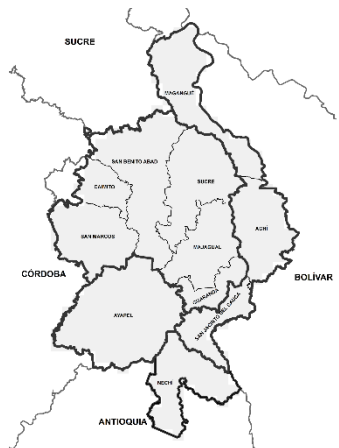
ACUMULADO DEL 27 AL 28 DE ENERO

Precipitación: se prevén condiciones secas tanto para el viernes como para el fin de semana.

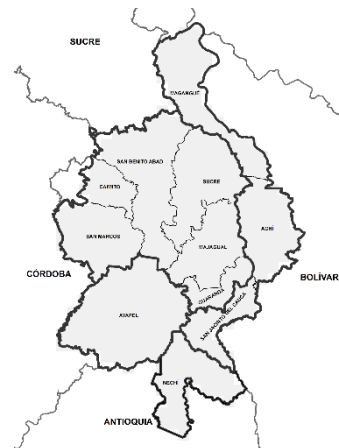
ACUMULADO DEL 28 AL 29 DE ENERO

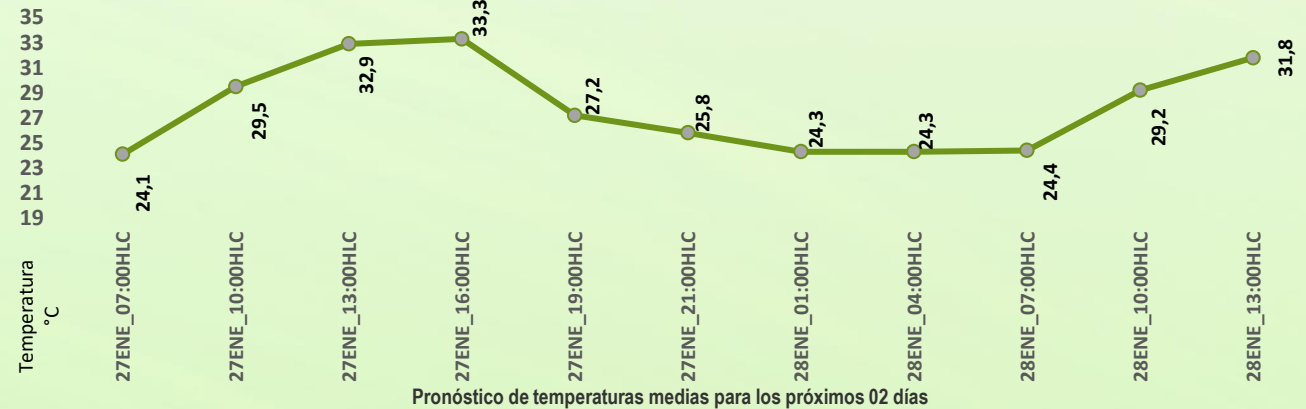
PRONÓSTICO PARA VIERENES 27 DE ENERO Y FIN DE SEMANA

Temperatura: las temperaturas máximas oscilarán entre los 32°C y 34°C y las mínimas entre los 23°C y 25°C. Las sensaciones térmicas máximas estimadas oscilarán entre los 33°C y 36°C.

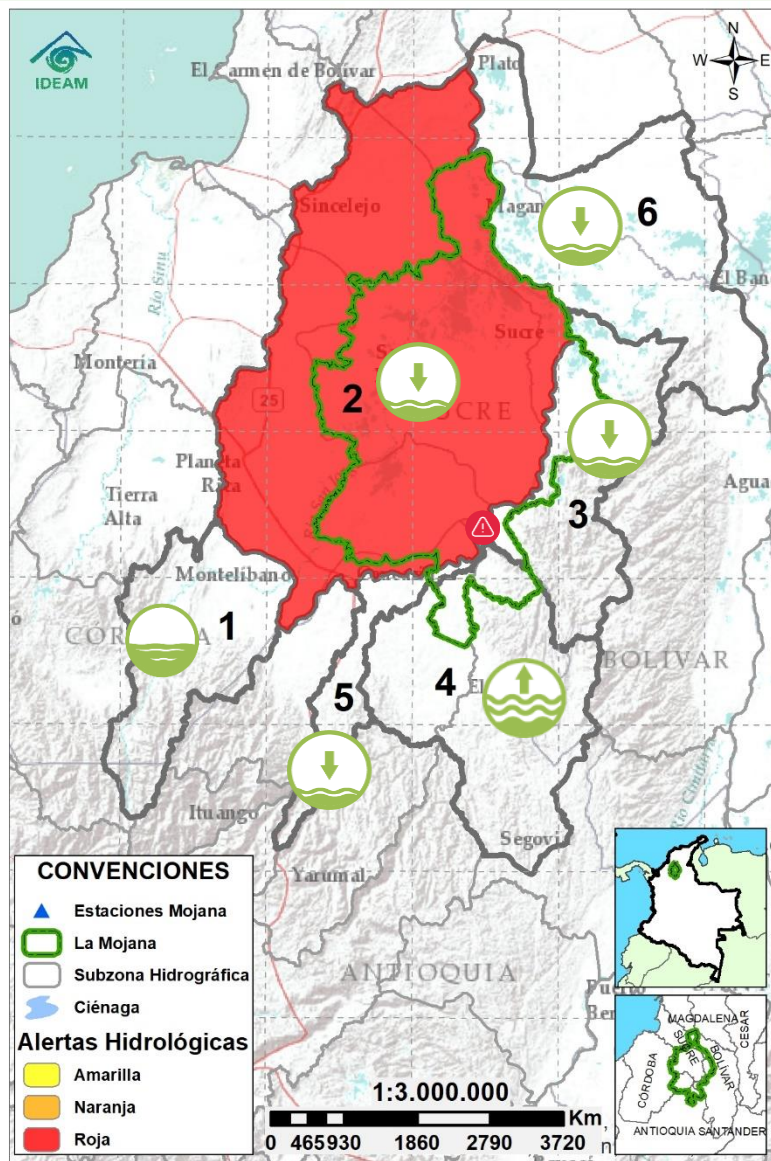
Condiciones hidrológicas antecedentes para el 26/01/2023

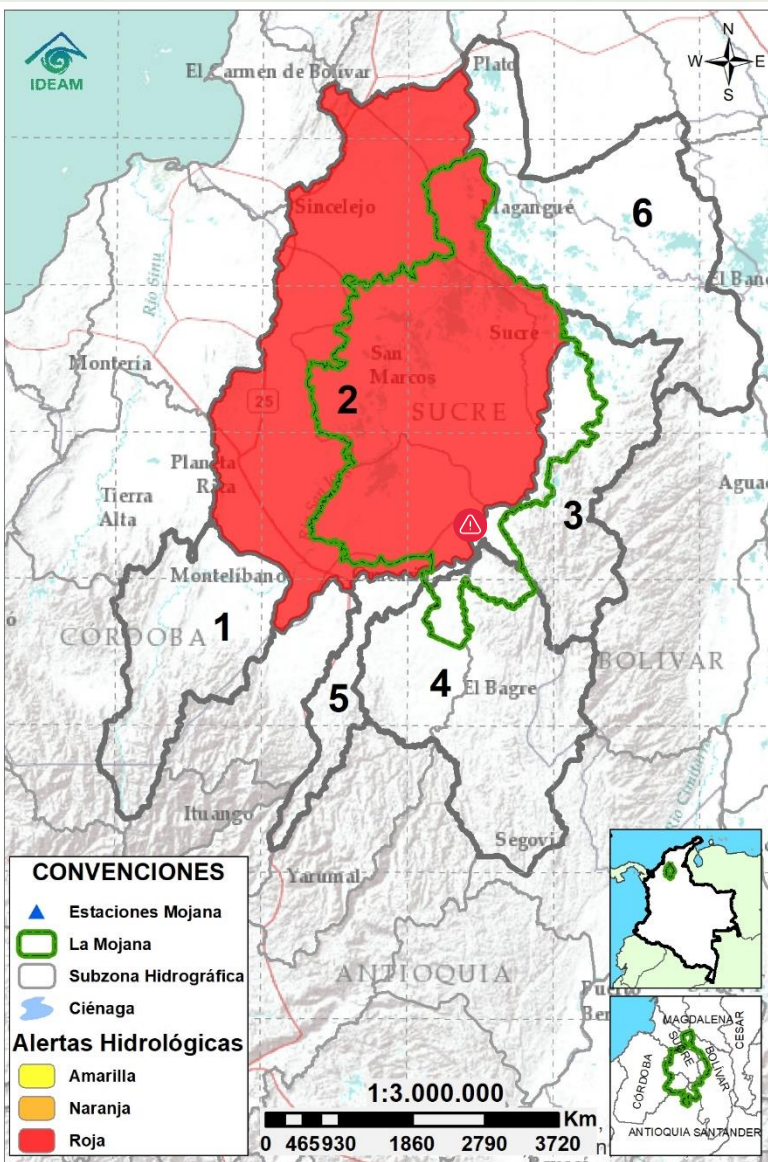
Descripción condiciones hidrológicas: se mantiene alerta roja en la cuenca del Bajo San Jorge, asociado al ingreso del río Cauca a través de Caregato; sin embargo, se mantiene la condición de descenso en el río San Jorge desde La Apartada hasta su desembocadura en Magangué, así como en ciénagas y caños; comportamiento que se mantendrá durante el fin de semana. Las cuencas del Alto San Jorge, Bajo Magdalena, Bajo Nechí y Cauca entre Pto. Valdivia y Pinillos continúan sin alerta, se espera que a lo largo del fin de semana predomine el descenso de niveles.

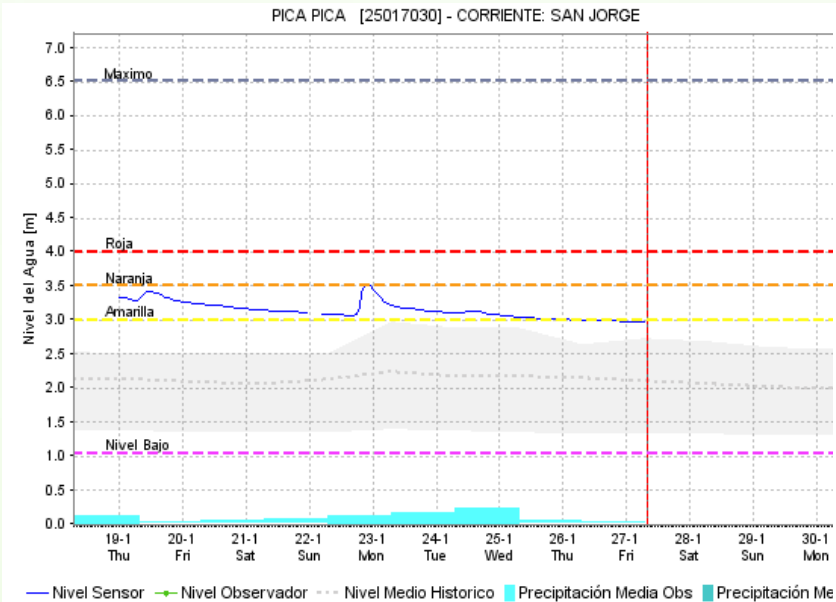
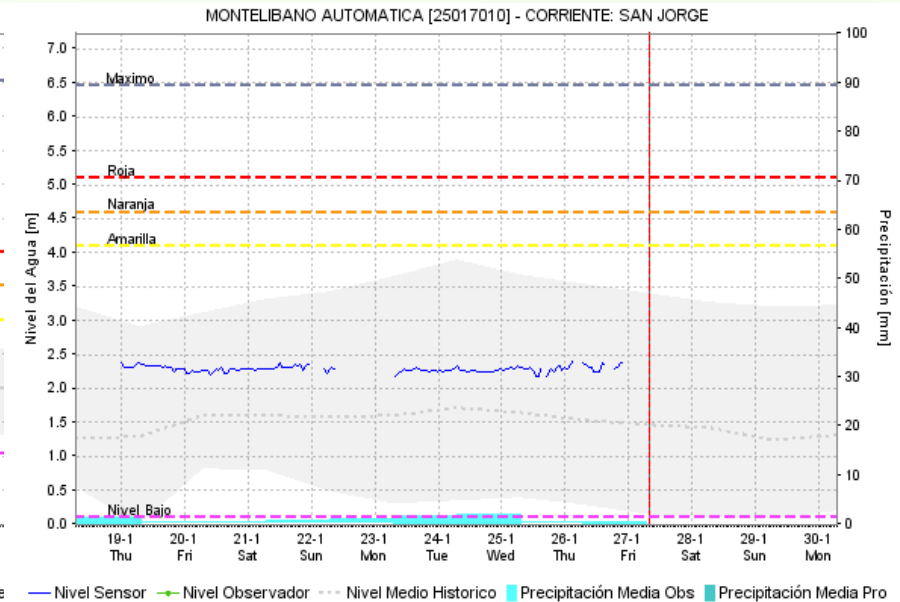
2.2.1 SUBZONA HIDROGRÁFICA DEL RÍO SAN JORGE CUENCA ALTA

Leve descenso del río San Jorge en su recorrido por Montelíbano, se prevé un comportamiento similar en sus aportantes, los ríos San Pedro y Uré.

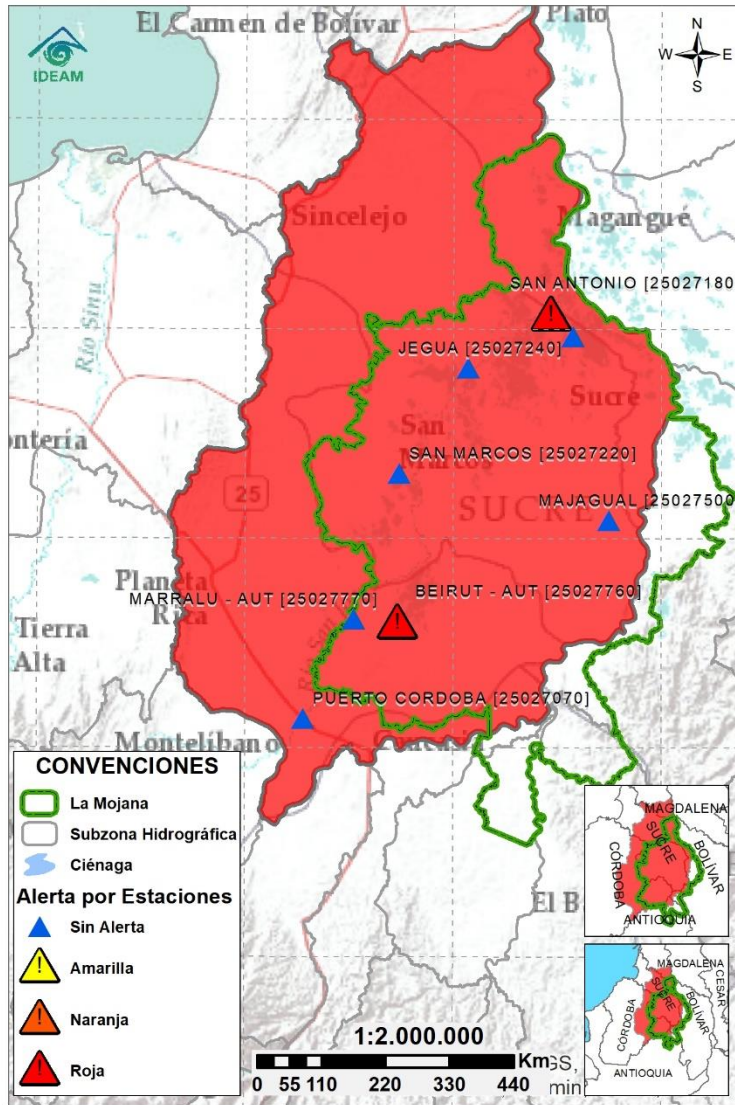
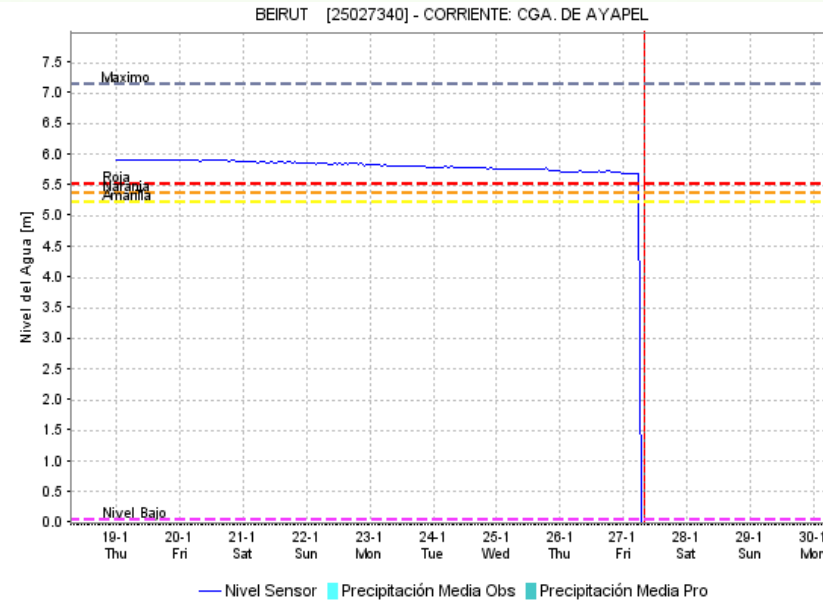
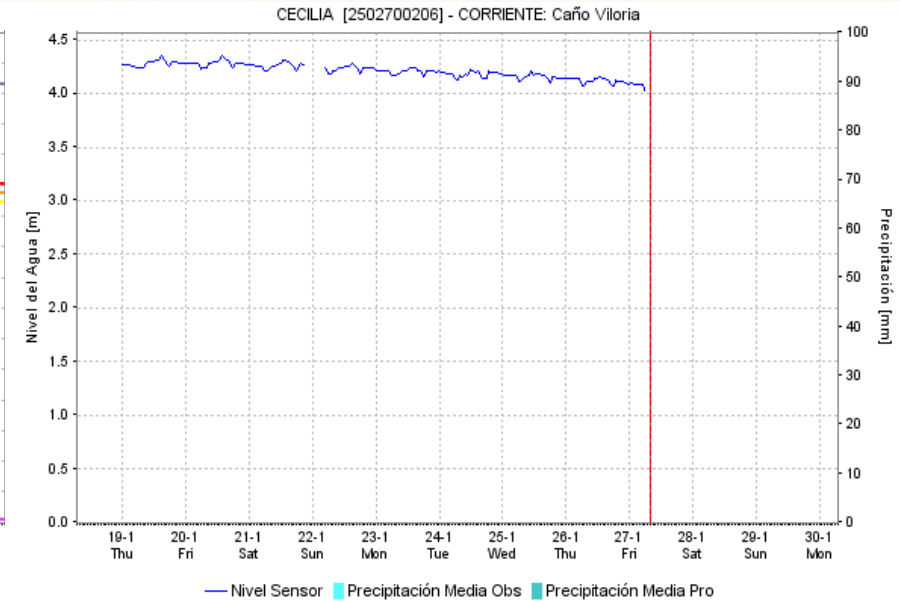
2.2.2 SUBZONA HIDROGRÁFICA DEL RÍO SAN JORGE CUENCA BAJA

Descenso del Bajo San Jorge (La Apartada-Magangué), en la ciénaga de Ayapel y de los caños Pasifueres, Rabón, San Matías, Viloría y Mojana, asociado a la disminución del caudal de ingreso del río Cauca a través del sector Caregato (San Jacinto del Cauca – Bolívar).

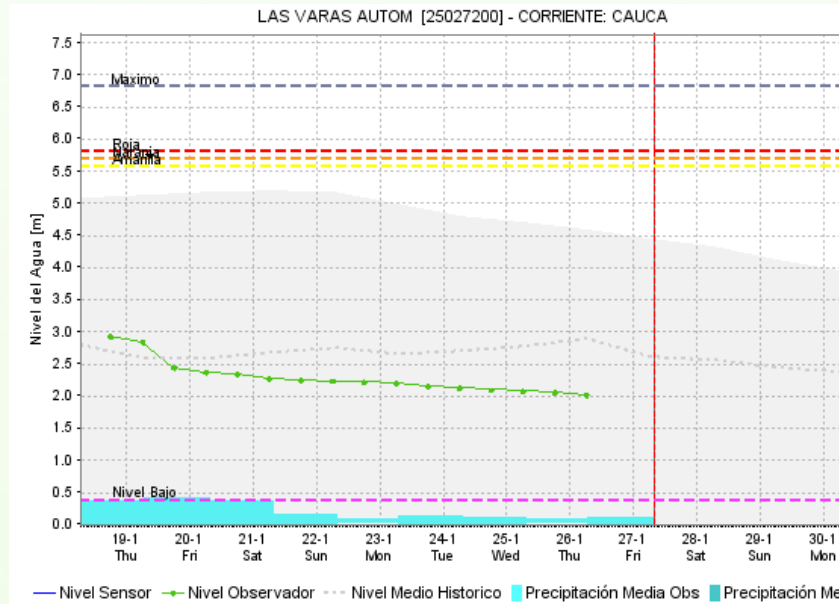
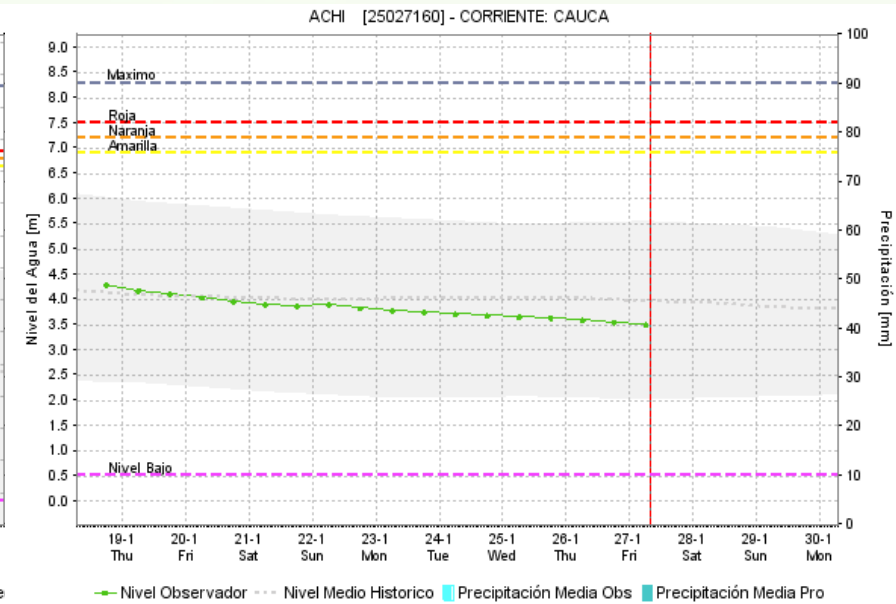
2.2.3 DIRECTOS AL BAJO CAUCA - CIÉNAGA LA RAYA ENTRE EL RÍO NECHÍ Y EL BRAZO DE LOBA

Subzona hidrográfica	Alerta	Descripción
Directos al bajo Cauca- Ciénaga La Raya entre el río Nechí y Brazo de Loba	Sin alerta	Predomina el descenso en el río Cauca en el tramo Nechí-Pinillos, condición que se mantendrá a lo largo del fin de semana.

Alerta en el sector Caregato (San Jacinto del Cauca), por persistencia del ingreso del río Cauca hacia el Bajo San Jorge. Nota (27/08/2021): rompimiento del dique marginal del río Cauca en el sector Cara de Gato, generando ingreso de agua hacia el Bajo San Jorge. Emergencia activa hasta la fecha.

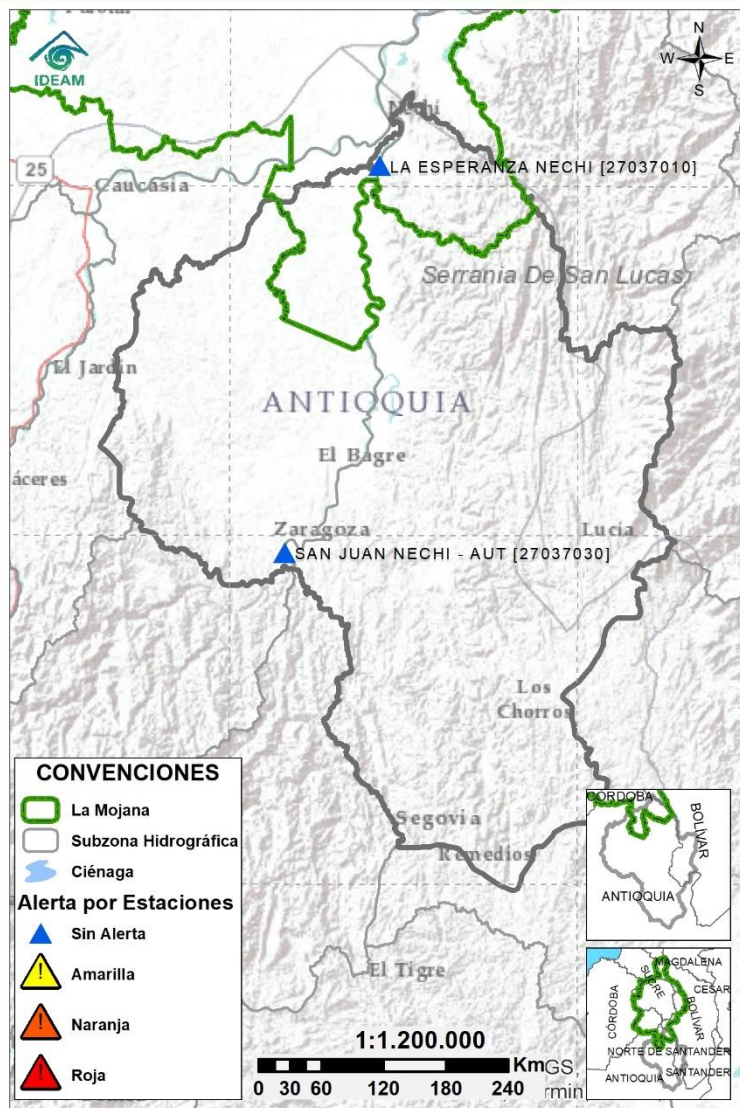
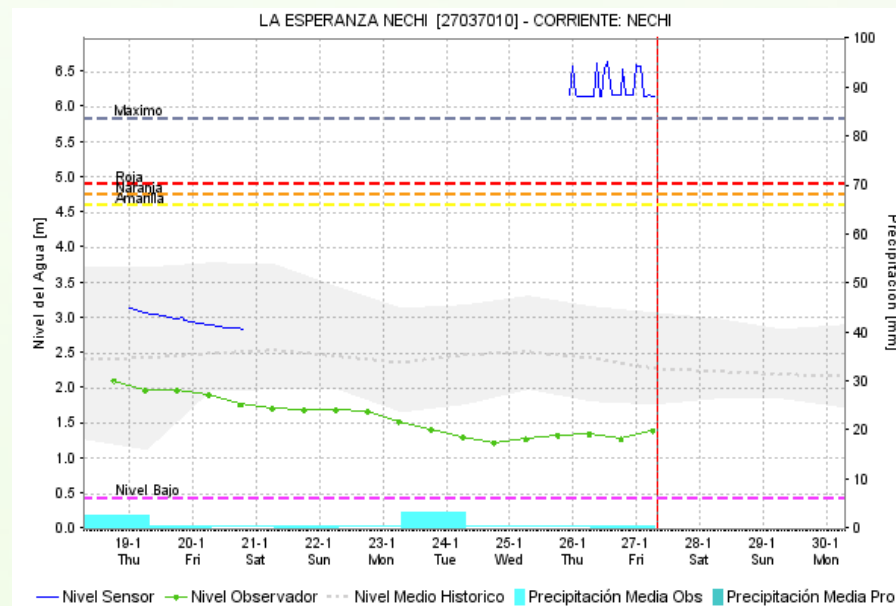
2.2.4 SUBZONA HIDROGRÁFICA DEL RÍO NECHÍ CUENCA BAJA

Subzona hidrográfica	Alerta	Descripción
Cuenca baja del río Nechí	Sin alerta	Ligero ascenso del río Nechí a la altura de la cabecera municipal de Nechí. Se espera que a lo largo del fin de semana predomine su descenso.

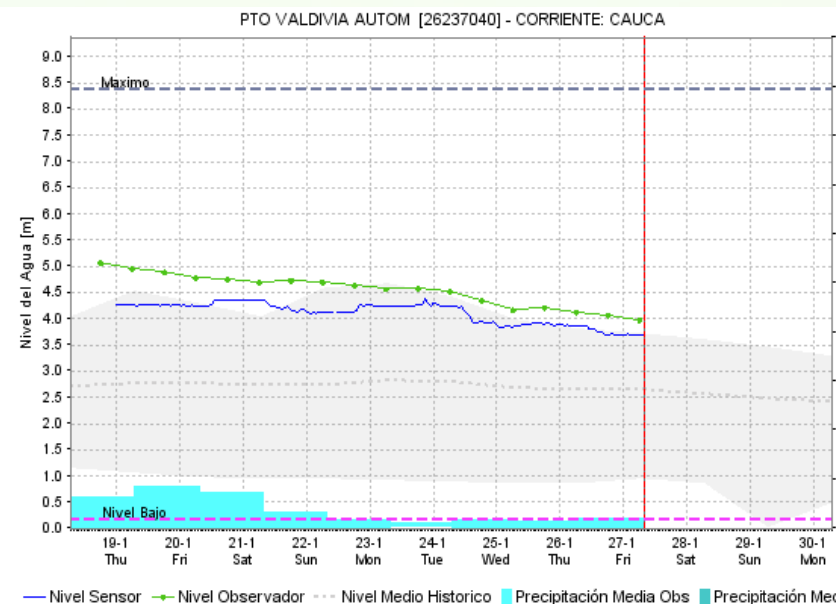
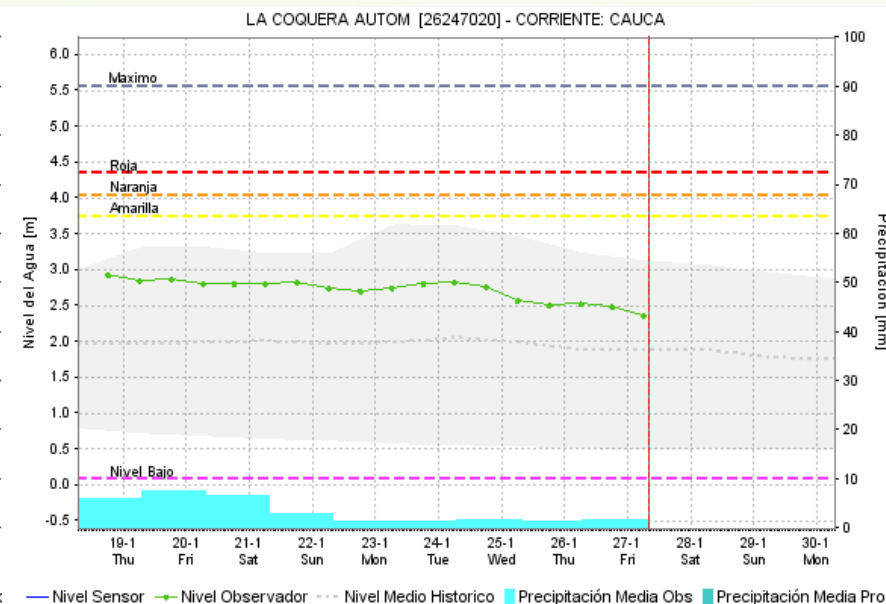
2.2.5 DIRECTOS AL CAUCA ENTRE PTO. VALDIVIA Y RÍO NECHÍ

Subzona hidrográfica	Alerta	Descripción
Directos al Cauca entre Pto. Valdivia y río Nechí	Sin alerta	Descenso de los niveles del río Cauca tramo Valdivia-Nechí, condición que se mantendrá durante el fin de semana.

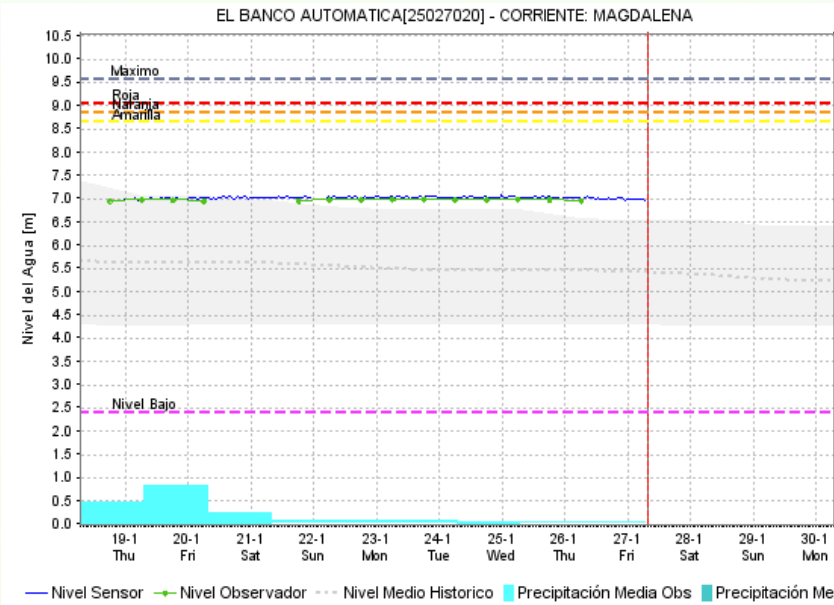
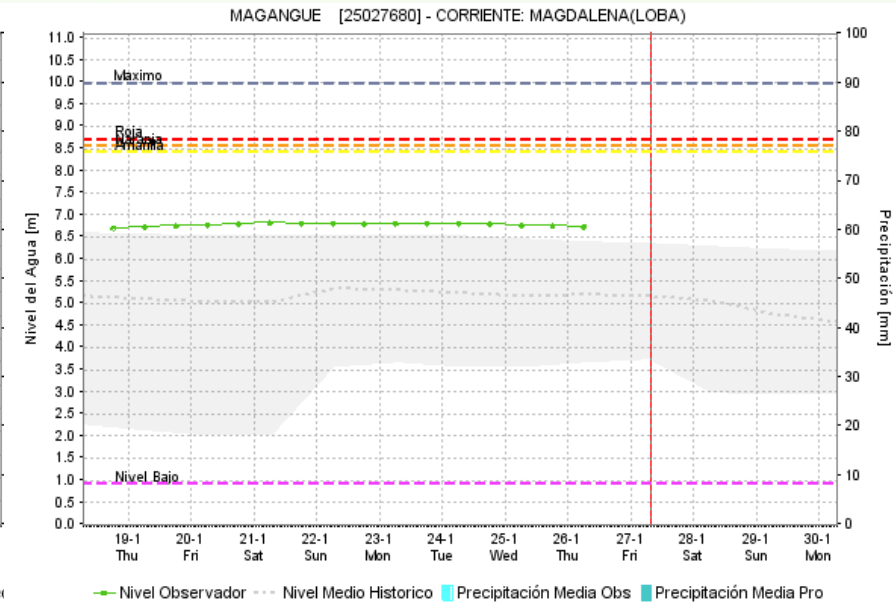
2.2.6 DIRECTOS AL BAJO MAGDALENA ENTRE EL BANCO Y EL PLATO

Subzona hidrográfica	Alerta	Descripción
Directos Bajo Magdalena entre el Banco y el Plato	Sin alerta	Descenso de niveles en el Bajo Magdalena entre El Banco y Plato, incluyendo el Brazo de Loba (municipios de Magangué y Cicuco) y el Brazo de Mompós (Mompós, San Zenón, Talaiga Nuevo, Santa Ana y Santa Bárbara de Pinto), comportamiento que se prevé predomine en el fin de semana.
