BOLETÍN HIDROMETEOROLÓGICO DE LA MOJANA

San Marcos, Sucre 30 de enero de 2023
Hora de la actualización: 12:00 HLC

BOLETÍN No: 747

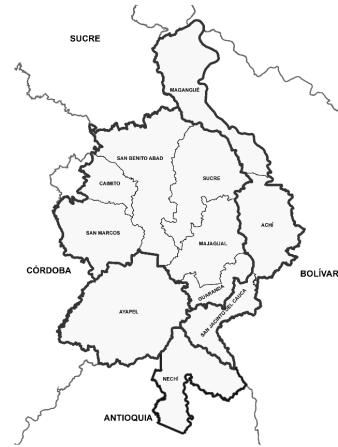
TARDE DEL 30 DE ENERO

NOCHE DEL 30 DE ENERO

MADUGADA DEL 31 DE ENERO

ACUMULADO DEL 30 AL 31 DE ENERO

Precipitación: predominaran las condiciones secas en la región durante todas las jornadas.

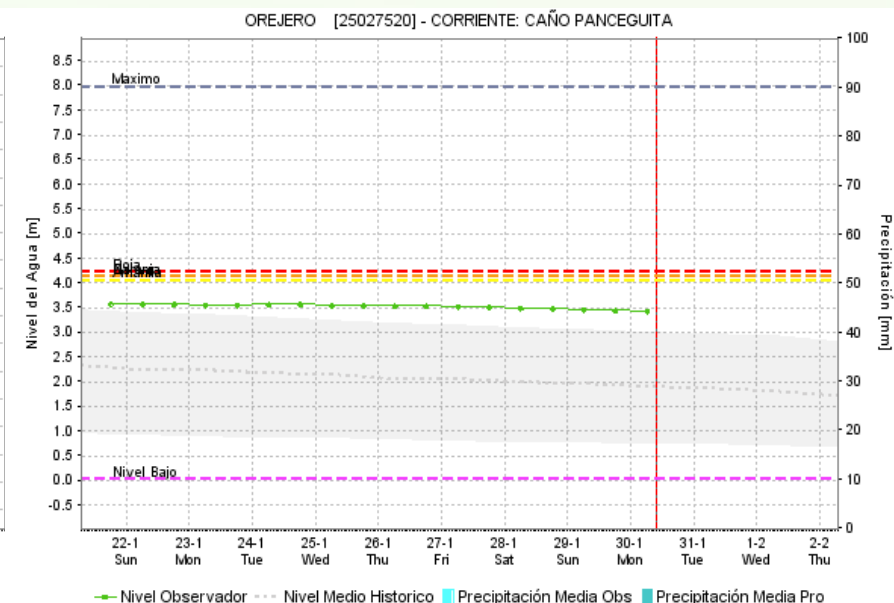
Descenso del Bajo San Jorge (La Apartada-Magangué), y en el sistema de ciénagas y caños, comportamiento que se mantendrá durante los próximos días.
