# BOLETÍN HIDROMETEOROLÓGICO DE LA MOJANA

San Marcos, Sucre 31 de enero de 2023  
Hora de la actualización: 12:00 HLC

BOLETÍN No: 748

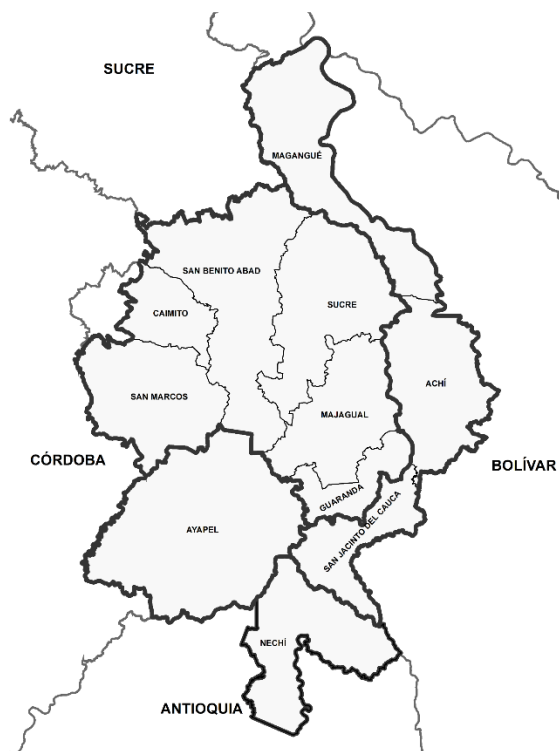
Precipitación acumulada  
30/01/2023 (07:00) – 31/01/2023 (07:00).  
Fuente: IDEAM

**Precipitación:** Sin llluvias.

**Temperatura:** se registró una temperatura máxima de 34,3°C el día 30 de enero a las 14:00 horas en el municipio de Ayapel, y una mínima de 22,8°C en la madrugada del 31 de enero en el municipio de San Benito Abad.

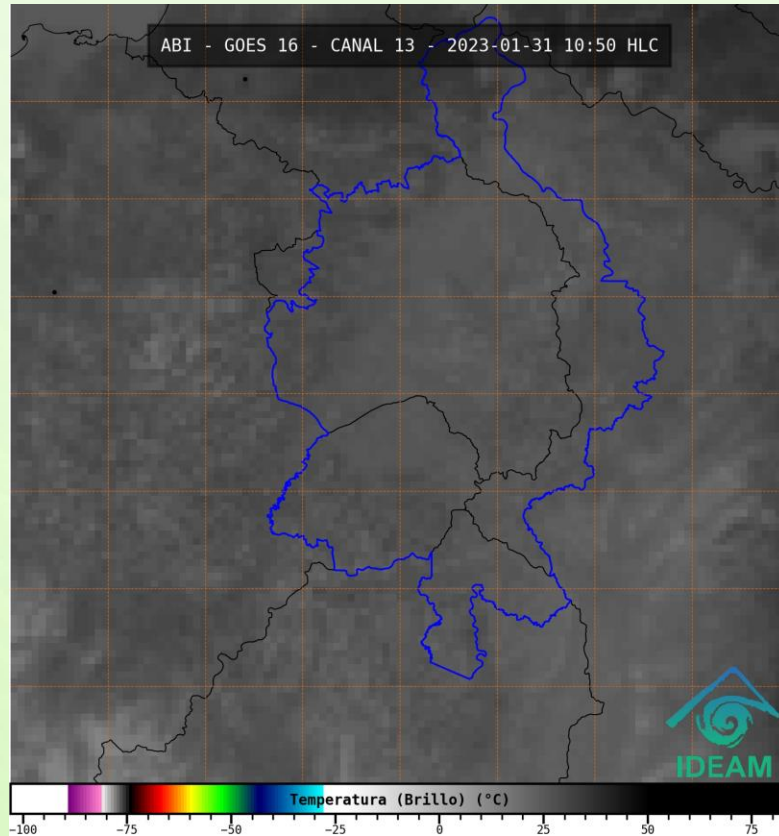
Imagen de satélite IR 11:00 HLC  
Fuente: IDEAM

En las últimas horas no se han presentado precipitaciones

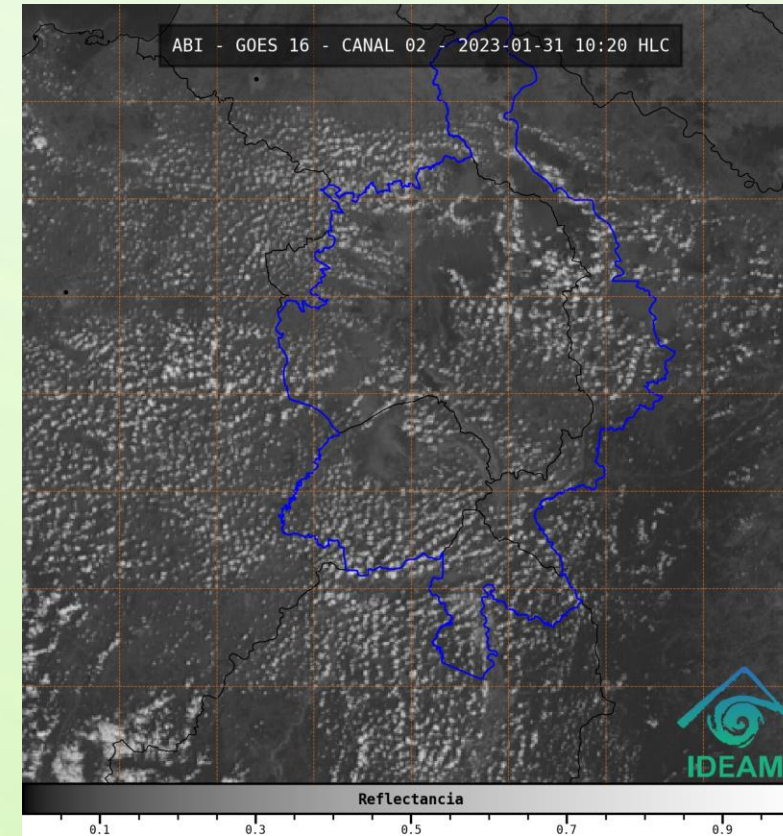
Imagen de satélite visible 09:30 HLC  
Fuente: IDEAM

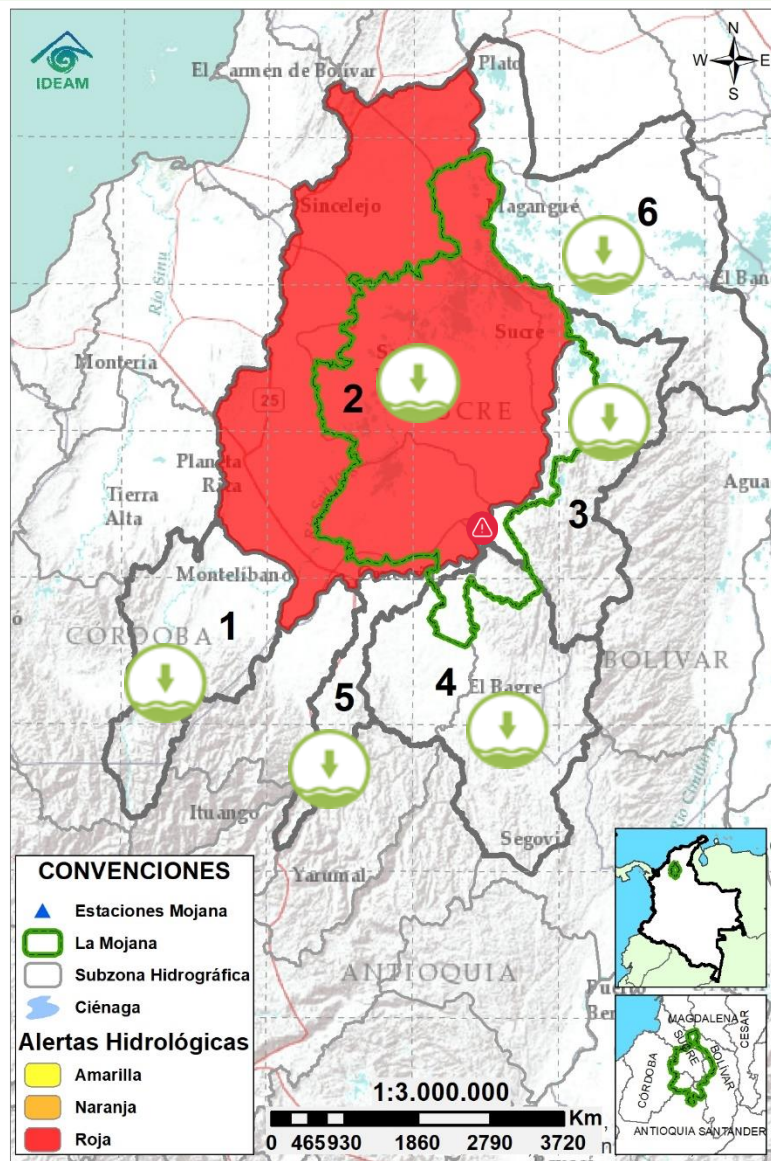
Condiciones hidrológicas antecedentes para el 30/01/2023

**Descripción condiciones hidrológicas:** se mantiene alerta roja en la cuenca del Bajo San Jorge, asociado al ingreso del río Cauca a través de Caregato; sin embargo, continúa el descenso en el río San Jorge desde La Apartada hasta su desembocadura en Magangué, así como en ciénagas y caños; comportamiento que se mantendrá a lo largo del día. Las cuencas del Alto San Jorge, Bajo Magdalena, Bajo Nechí y Cauca entre Pto. Valdivia y Pinillos continúan sin alerta, condición que predominará a lo largo del día.

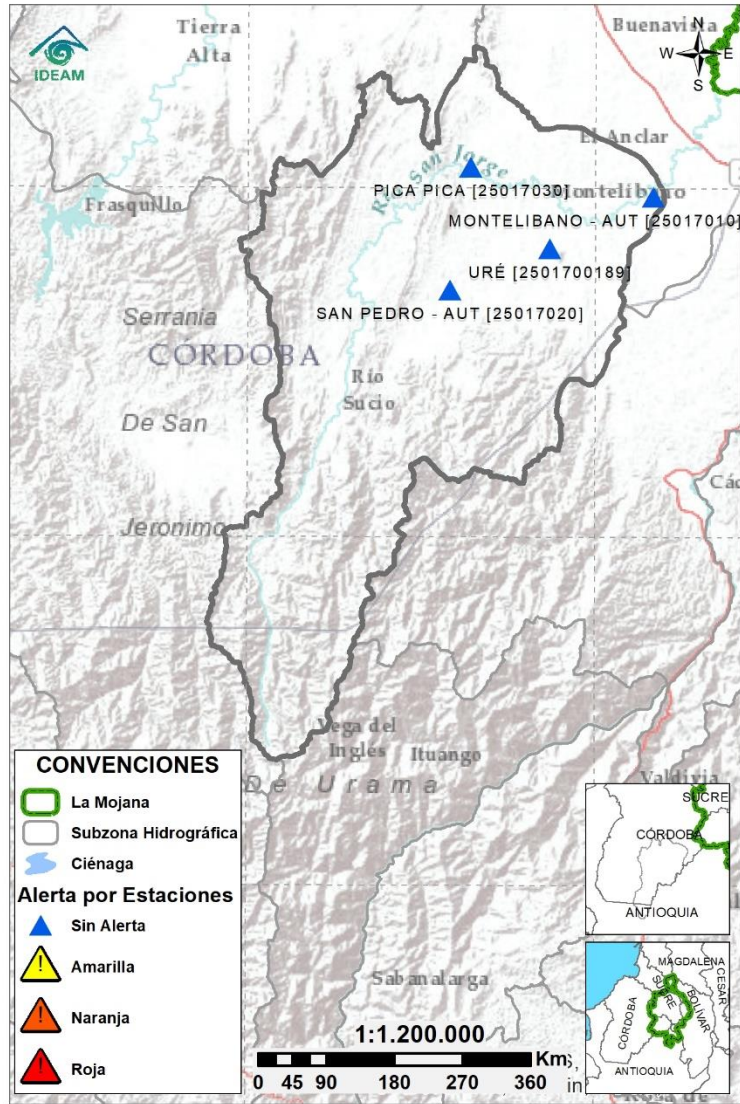
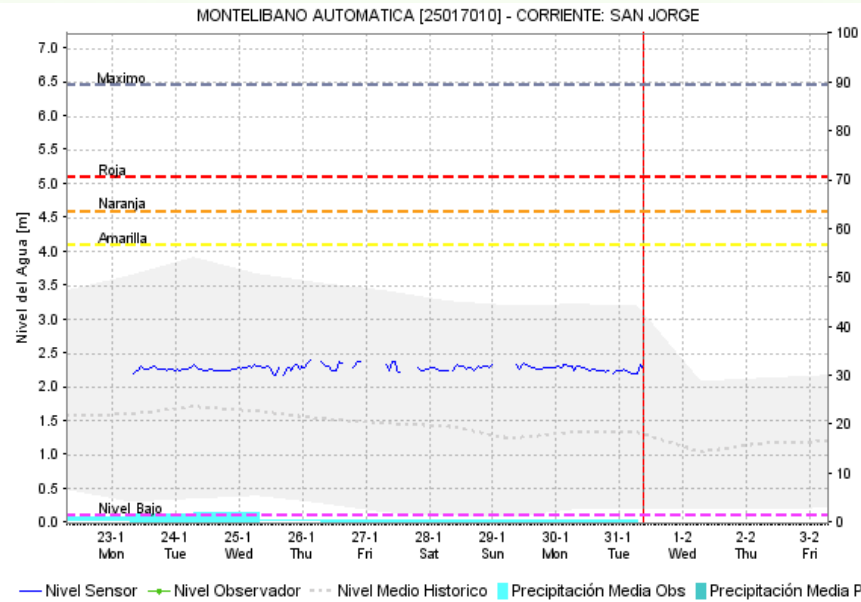
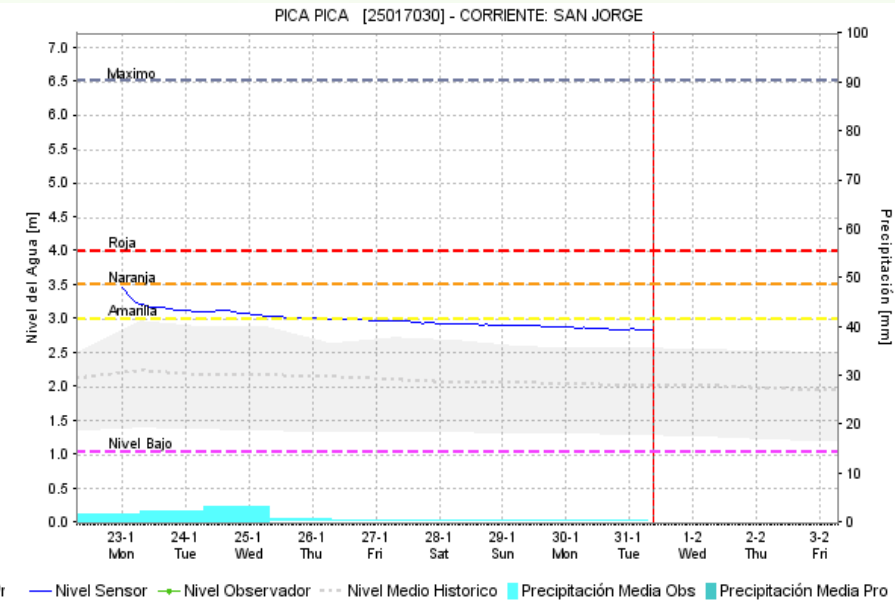
## 2.2.1 SUBZONA HIDROGRÁFICA DEL RÍO SAN JORGE CUENCA ALTA

Subzona hidrográfica	Alerta	Descripción
Cuenca alta del río San Jorge	Sin alerta	Leve descenso del río San Jorge en su recorrido por Montelíbano, se prevé un comportamiento similar en sus aportantes.

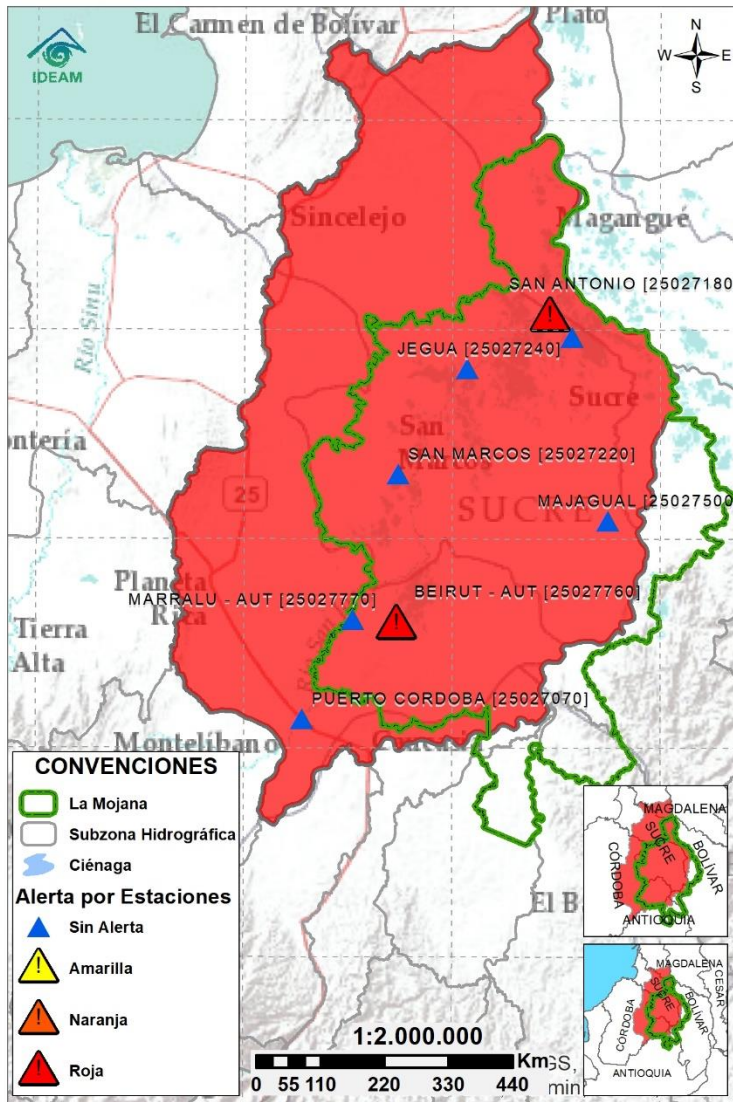
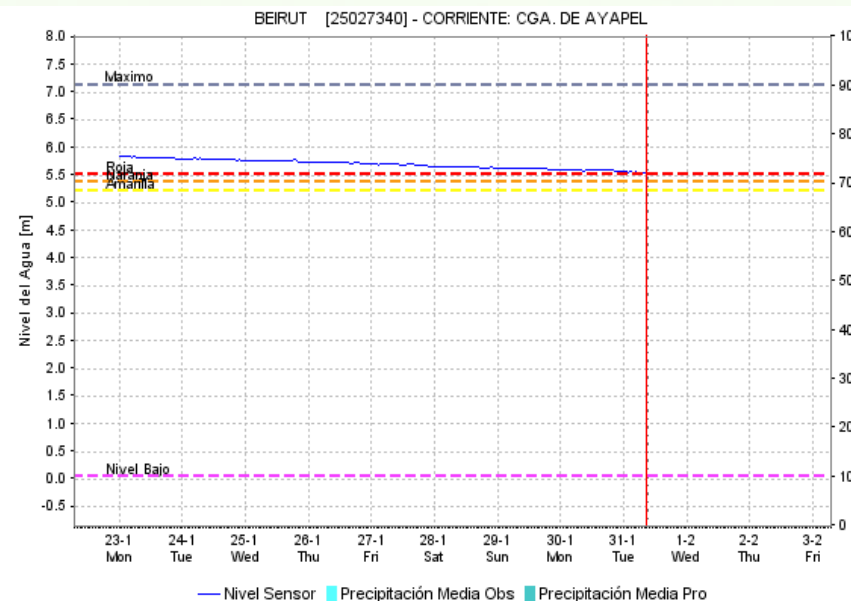
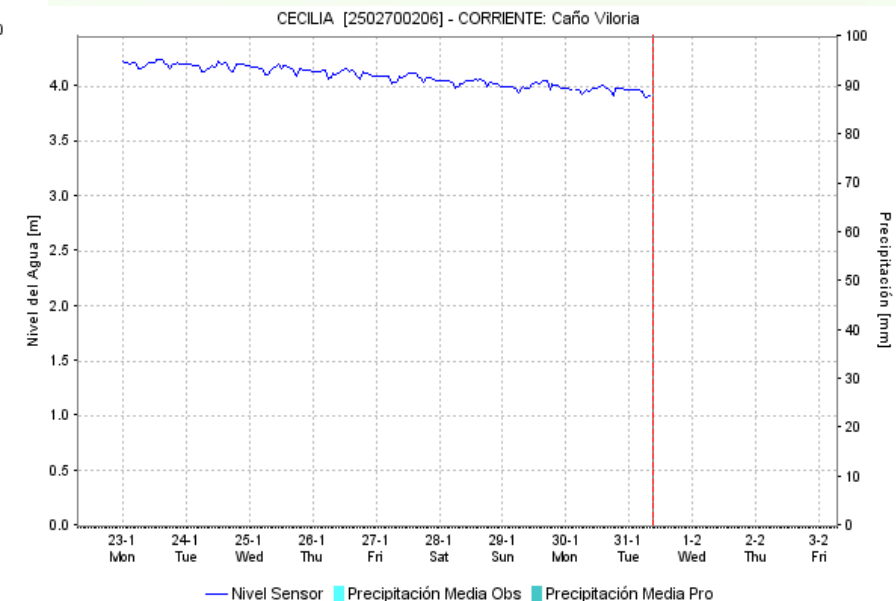
## 2.2.2 SUBZONA HIDROGRÁFICA DEL RÍO SAN JORGE CUENCA BAJA

Descenso del Bajo San Jorge (La Apartada -Magangué), y en el sistema de ciénagas y caños, comportamiento que se mantendrá durante los próximos días.

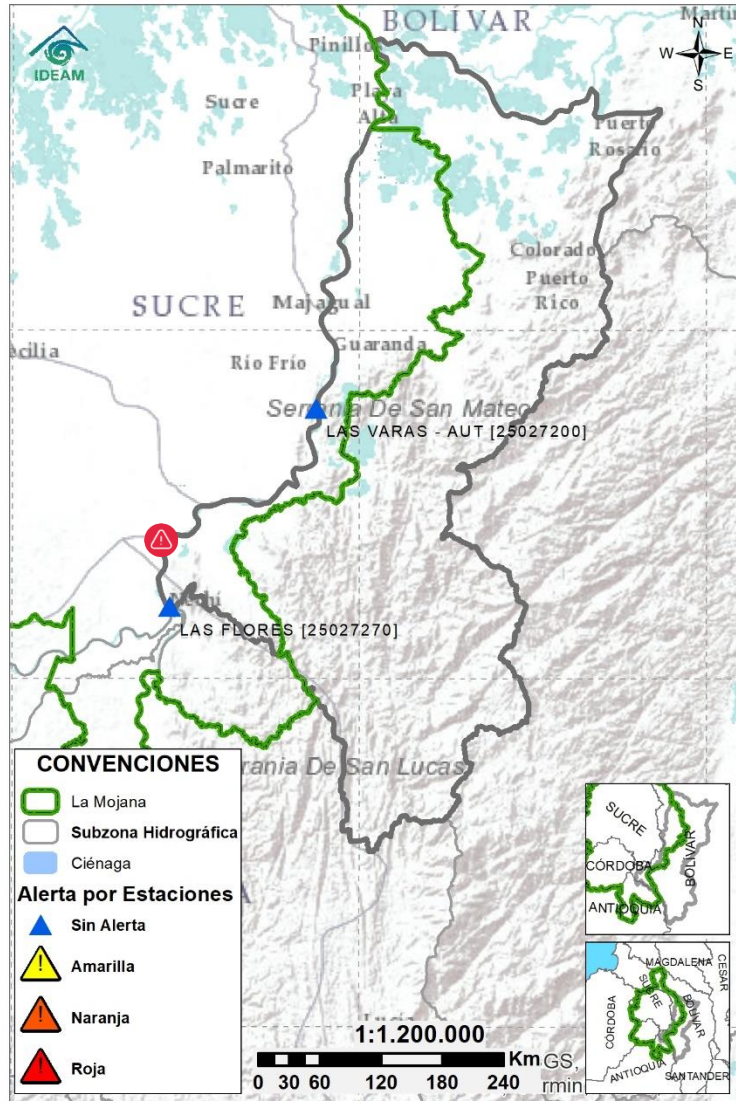
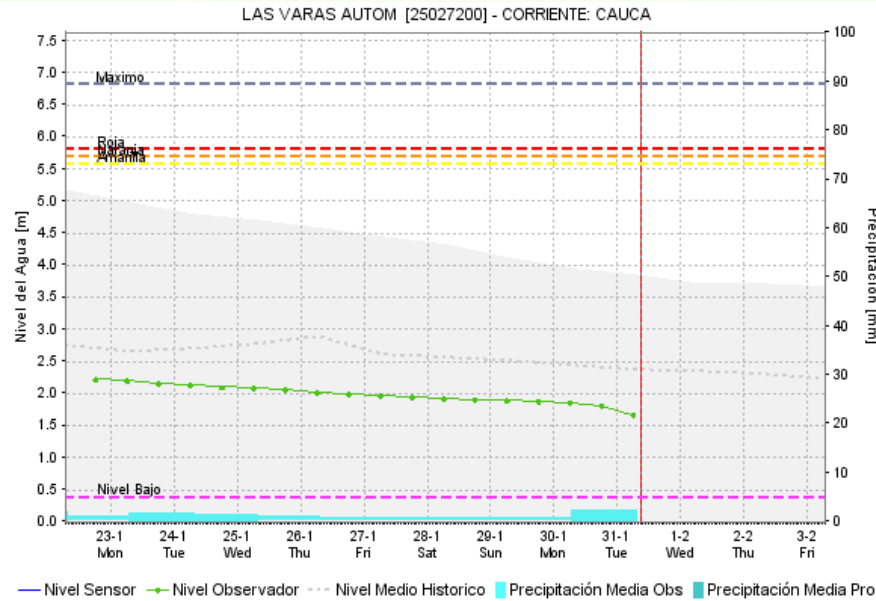
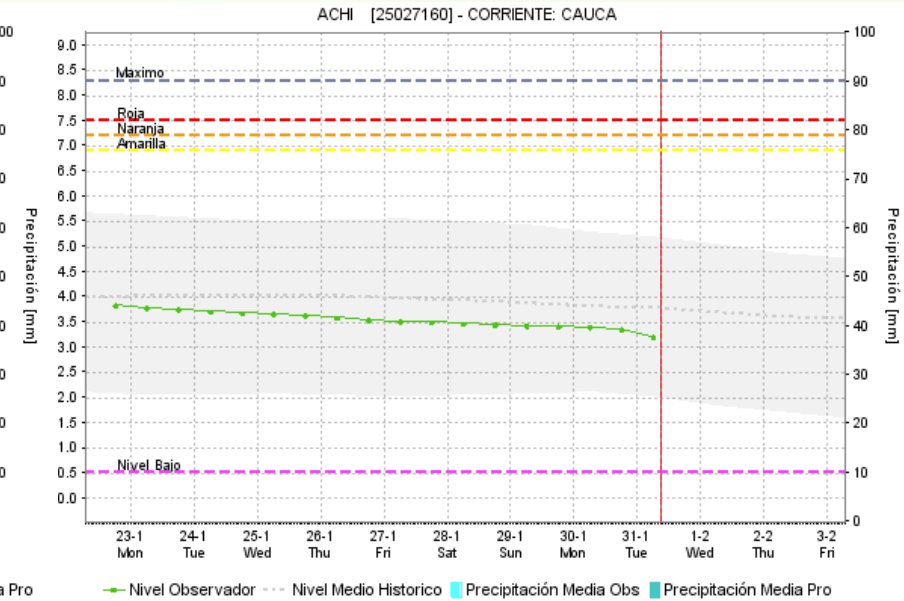
## 2.2.3 DIRECTOS AL BAJO CAUCA - CIÉNAGA LA RAYA ENTRE EL RÍO NECHÍ Y EL BRAZO DE LOBA

Subzona hidrográfica	Alerta	Descripción
Directos al bajo Cauca-Ciénaga La Raya entre el río Nechí y Brazo de Loba	Sin alerta	Descenso en el río Cauca en el tramo Nechí-Pinillos, Condición que se mantendrá durante el día.

Alerta en el sector Caregato (San Jacinto del Cauca), por persistencia del ingreso del río Cauca hacia el Bajo San Jorge. <b>Nota (27/08/2021):</b> rompimiento del dique marginal del río Cauca en el sector Cara de Gato, generando ingreso de agua hacia el Bajo San Jorge. Emergencia activa hasta la fecha.

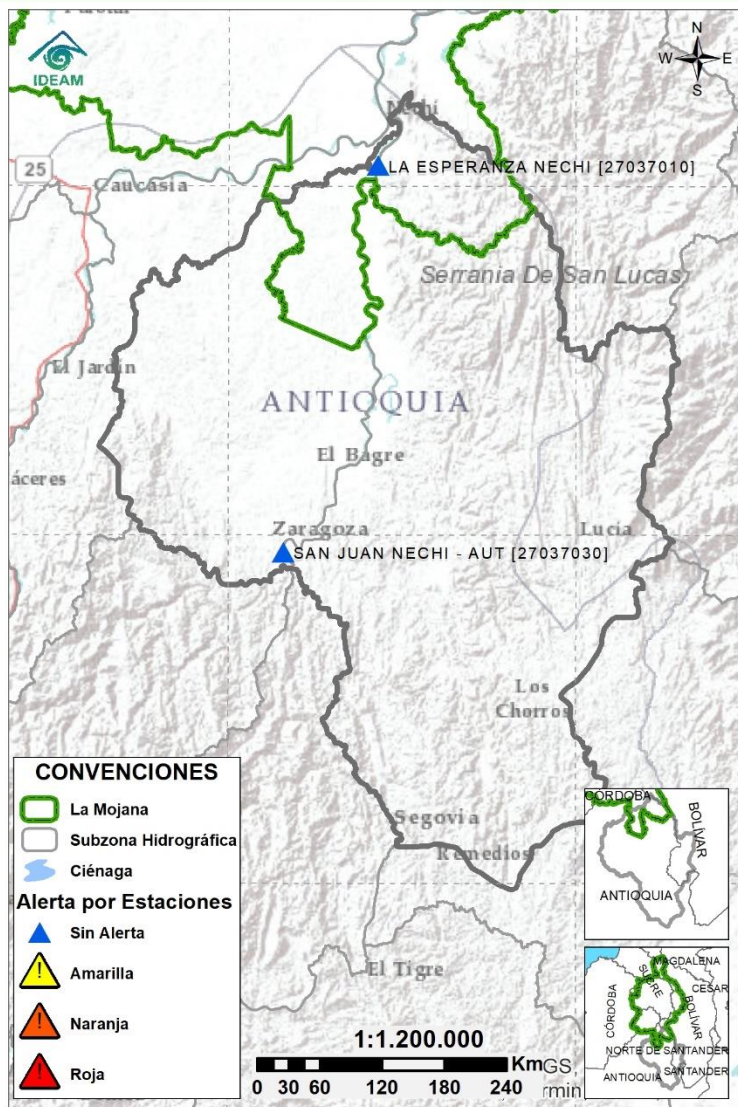
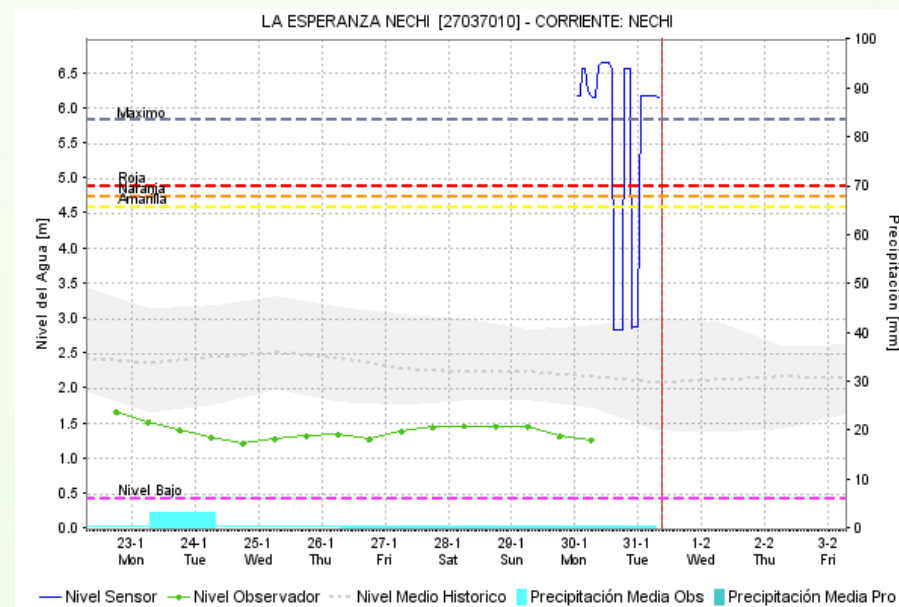
## 2.2.4 SUBZONA HIDROGRÁFICA DEL RÍO NECHÍ CUENCA BAJA

Subzona hidrográfica	Alerta	Descripción
Cuenca baja del río Nechí	Sin alerta	Descenso del río Nechí a la altura de la cabecera municipal de Nechí, se prevé una condición similar en sus aportantes.

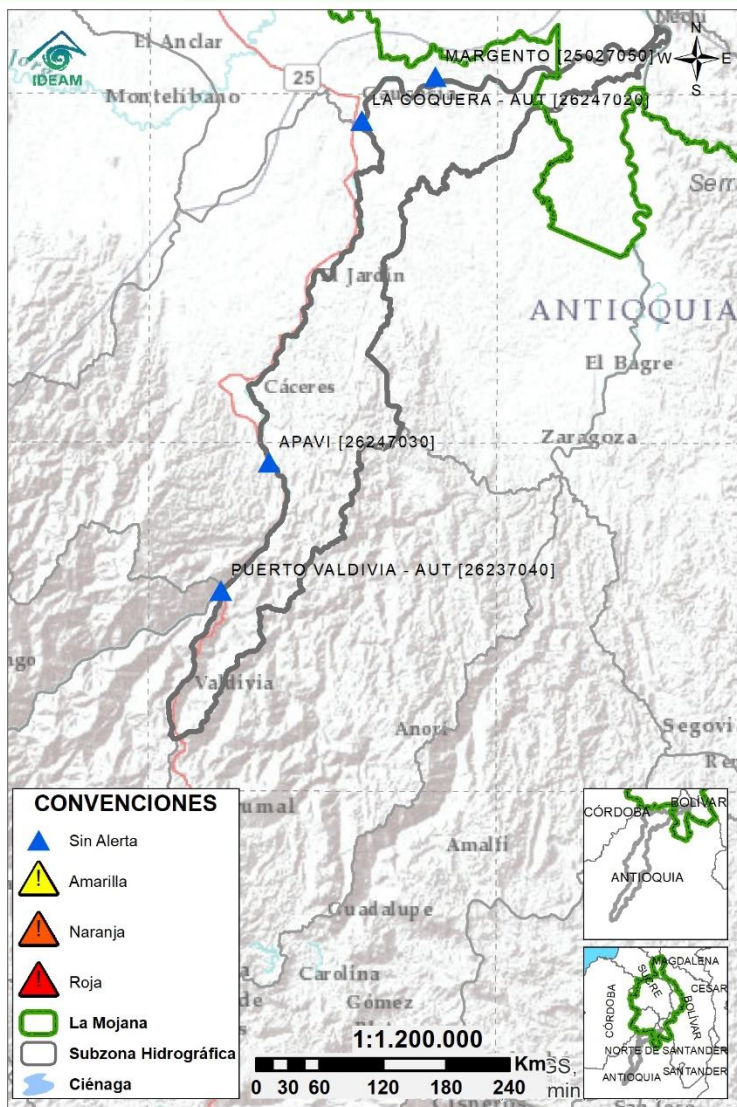
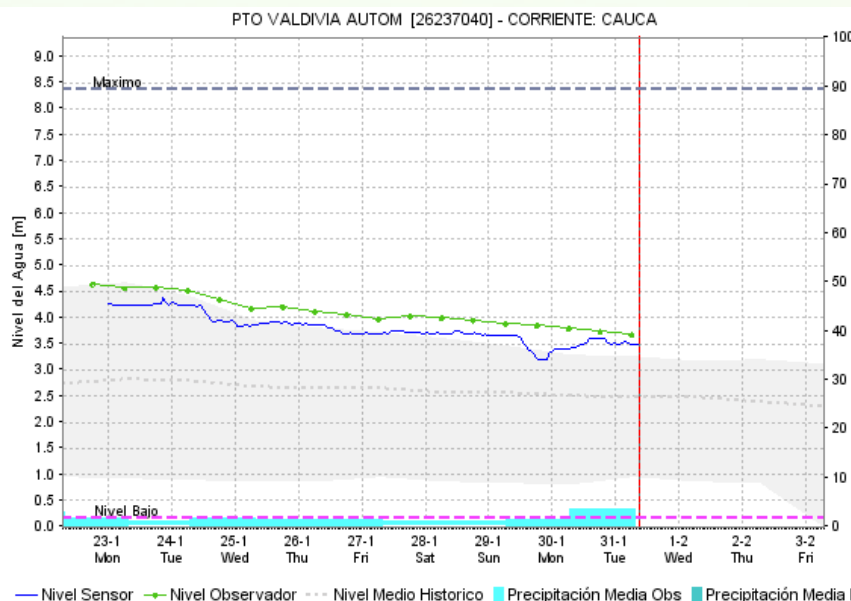
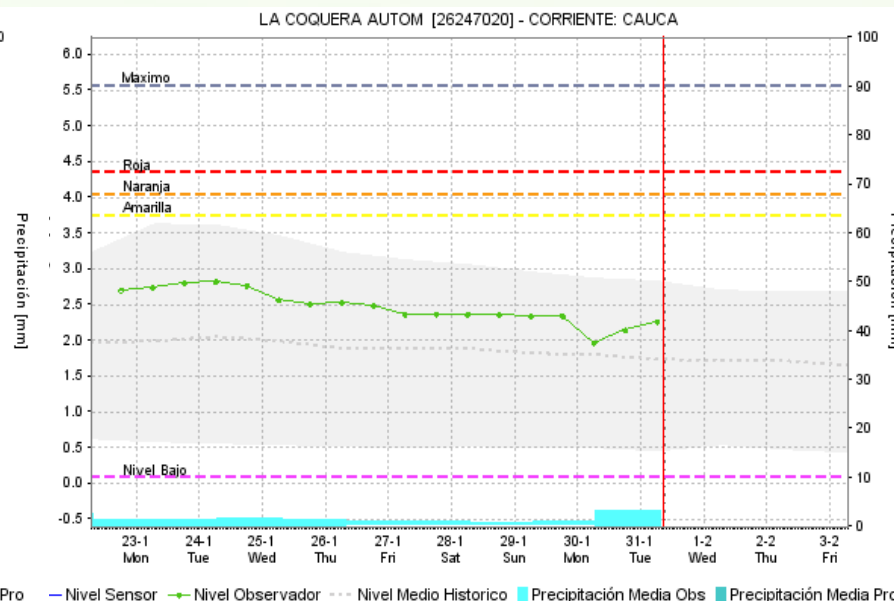
## 2.2.5 DIRECTOS AL CAUCA ENTRE PTO. VALDIVIA Y RÍO NECHÍ

Subzona hidrográfica	Alerta	Descripción
Directos al Cauca entre Pto. Valdivia y río Nechí	Sin alerta	Predomina el descenso en los niveles del río Cauca tramo Valdivia-Nechí, con ligeras variaciones en el municipio de Caucasia.

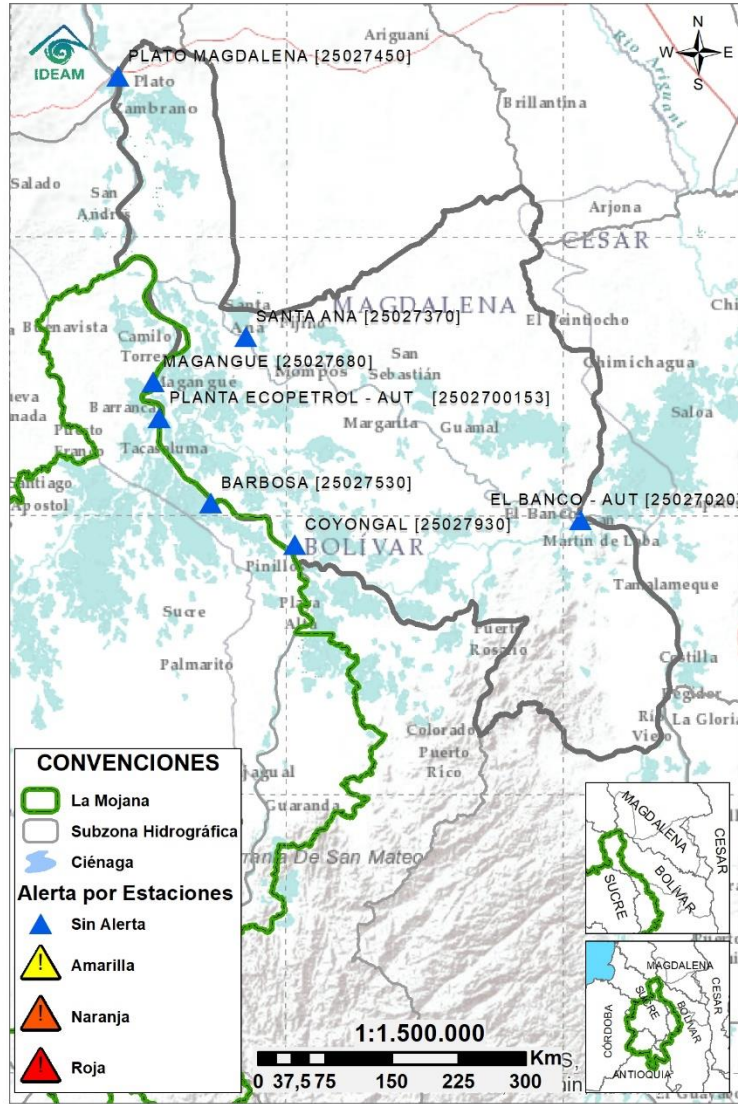
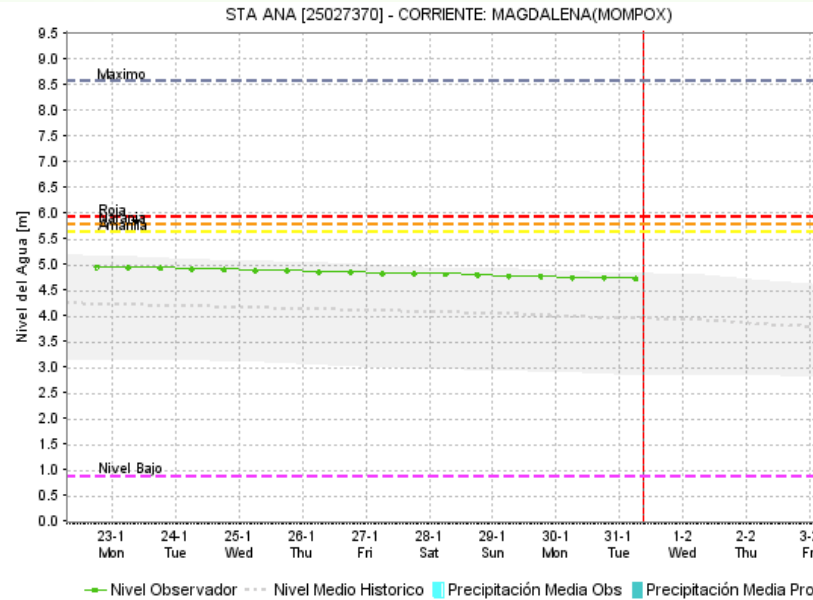
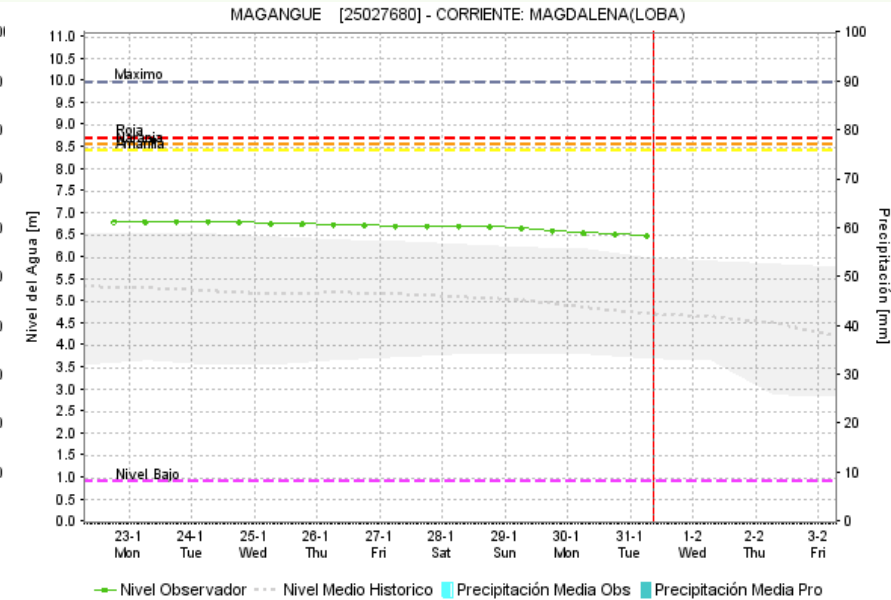
## 2.2.6 DIRECTOS AL BAJO MAGDALENA ENTRE EL BANCO Y EL PLATO

Subzona hidrográfica	Alerta	Descripción
Directos Bajo Magdalena entre el Banco y el Plato	Sin alerta	Ligero descenso de niveles en el Bajo Magdalena entre El Banco y Plato, incluyendo el Brazo de Loba (municipios de Magangué y Cicuco) y el Brazo de Mompós (Mompós, San Zenón, Talaiga Nuevo, Santa Ana y Santa Bárbara de Pinto), comportamiento que se prevé predomine en los próximos días.
