# BOLETÍN HIDROMETEOROLÓGICO DE LA MOJANA

San Marcos, Sucre 03 de febrero de 2023

BOLETÍN No: 751

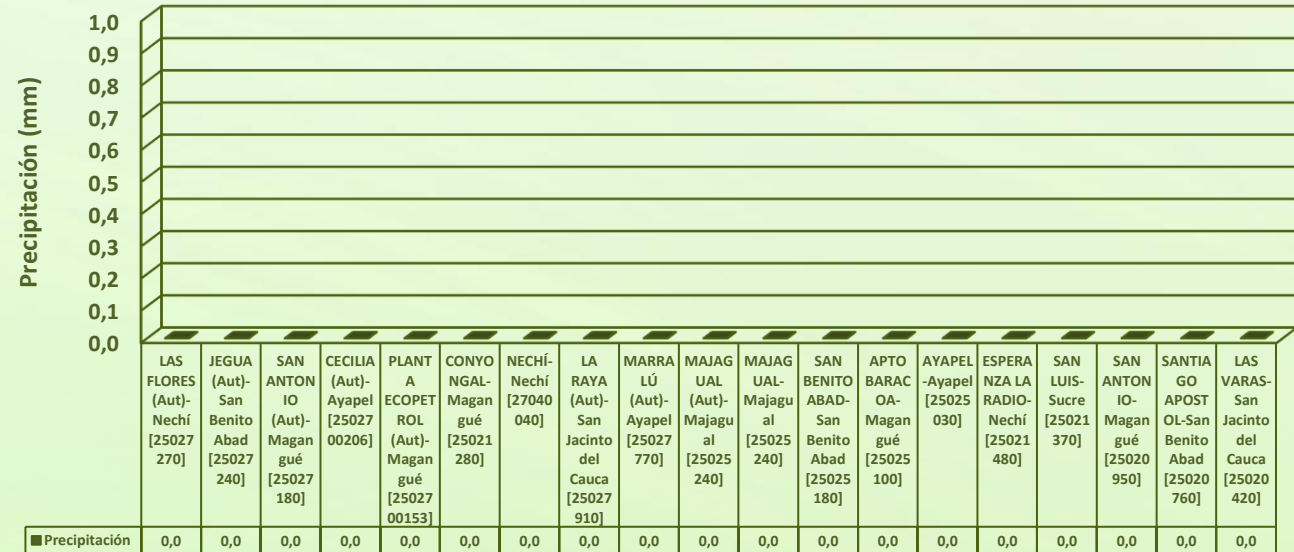
## Lluvia Registrada el 02 de febrero 2023

**Temperatura:** se registró una temperatura máxima de 33,6°C el día 02 de febrero a las 16:00 horas en el municipio de Ayapel, y una mínima de 21,6°C en la madrugada del 03 de febrero.

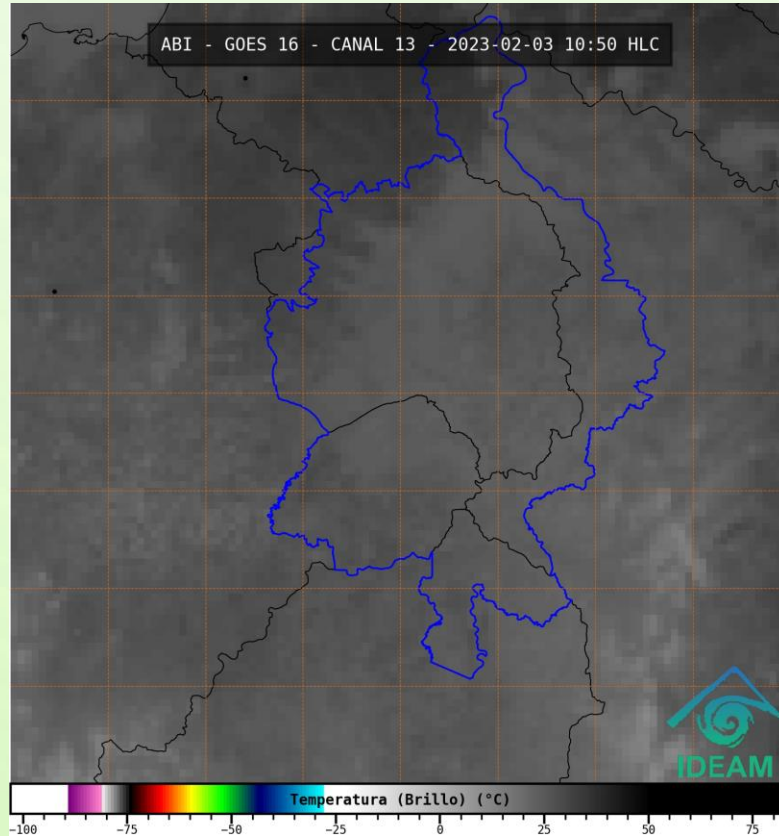
Imagen de satélite IR 10:50 HLC  
Fuente: IDEAM

En las últimas horas ha predominado la condición seca

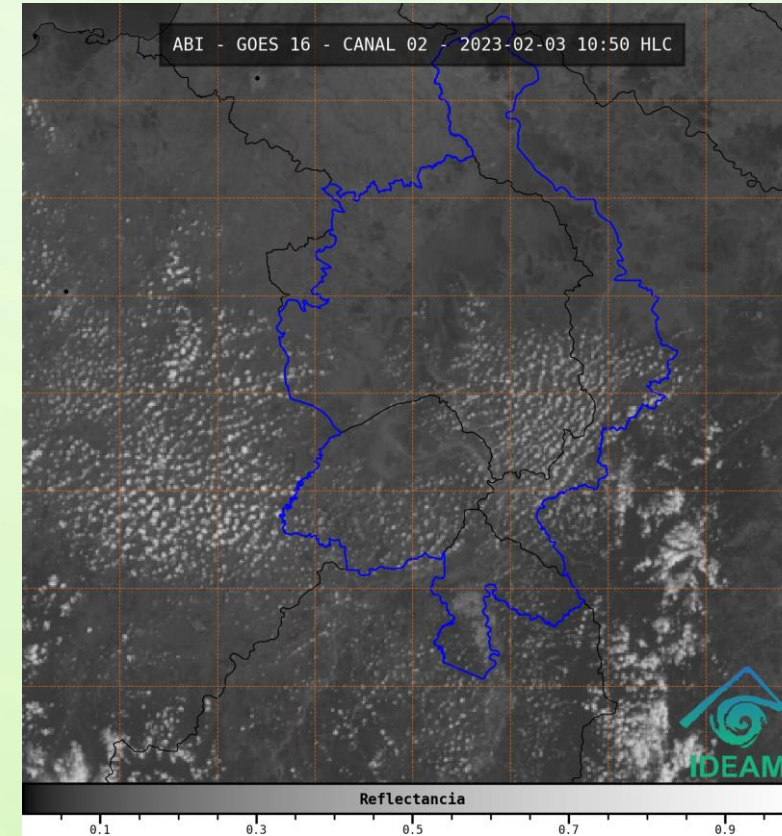
Imagen de satélite visible 10:50 HLC  
Fuente: IDEAM

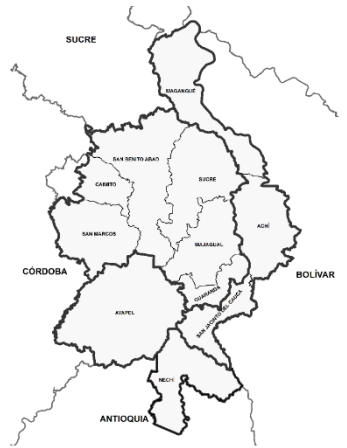
TARDE DEL 03 DE FEBRERO

Día	Jornada	Temperatura Máxima	Nubosidad	Tipo de Precipitación	Probabilidad de Lluvia(%)
VIERNES 03 DE FEBRERO	Tarde	34°C	Despejado	Sin llluvias	5%
	Noche	25°C	Parcialmente nublado	Sin llluvias	20%

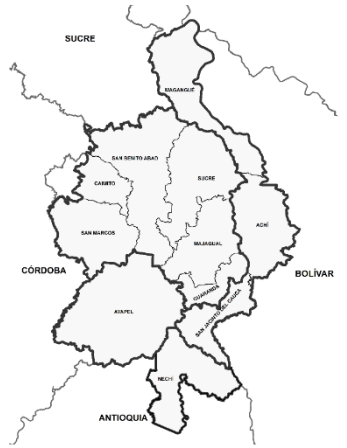
ACUMULADO DEL 03 AL 04 DE FEBRERO

**Precipitación:** para este fin de semana se prevén que las condiciones predominantes en la región sean las secas, sin embargo no se descarta la ocurrencia de llluvias ligeras al sur del territorio en horas de la noche del viernes.

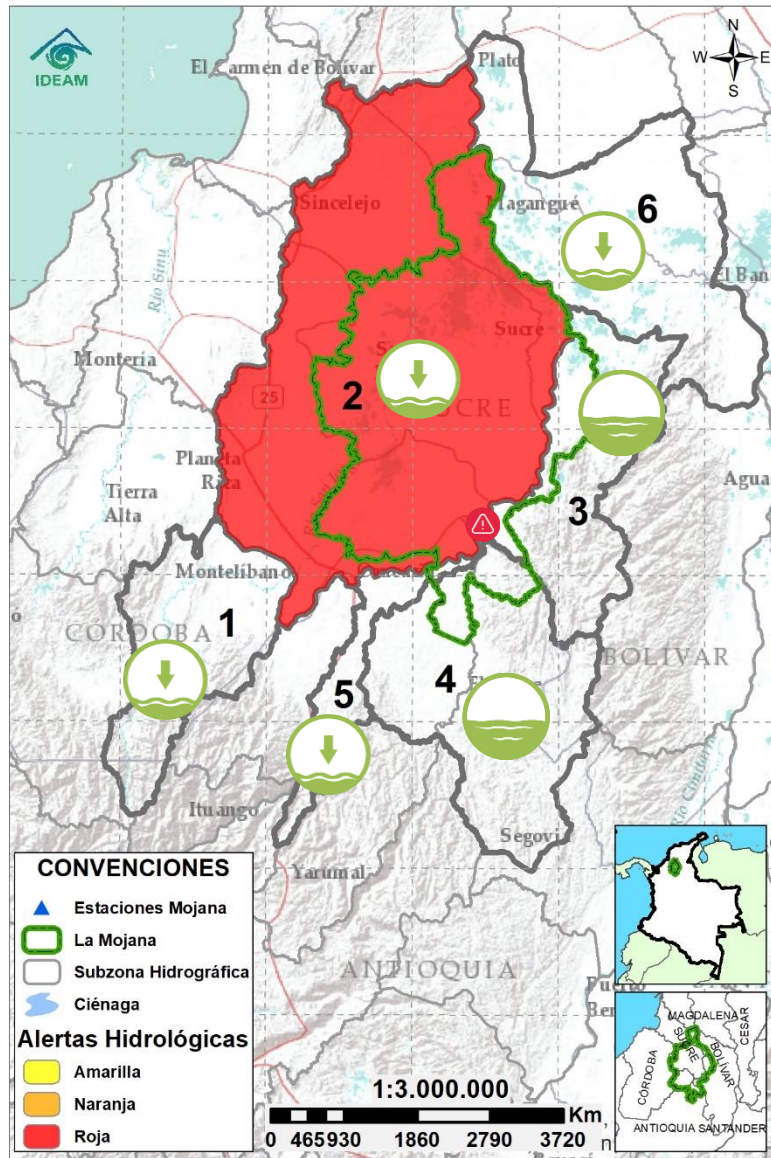
Condiciones hidrológicas antecedentes para el 02/02/2023

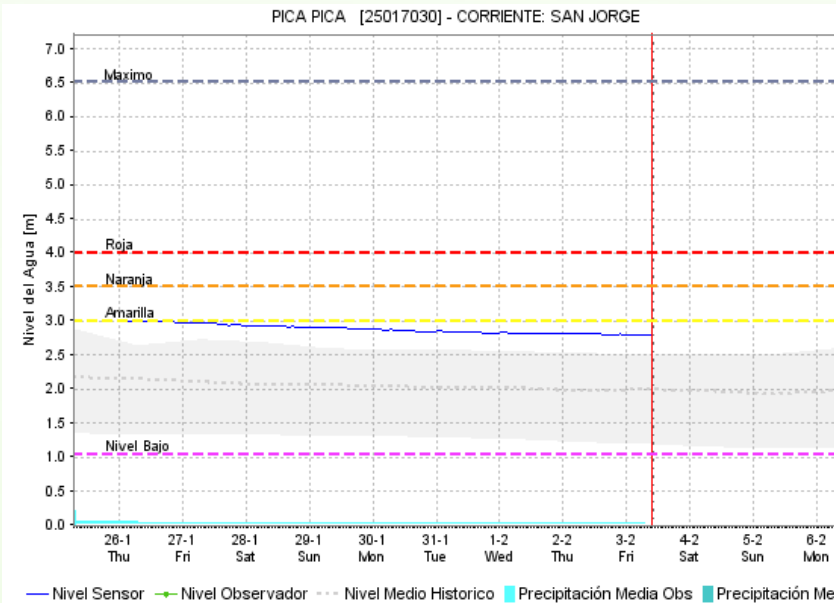
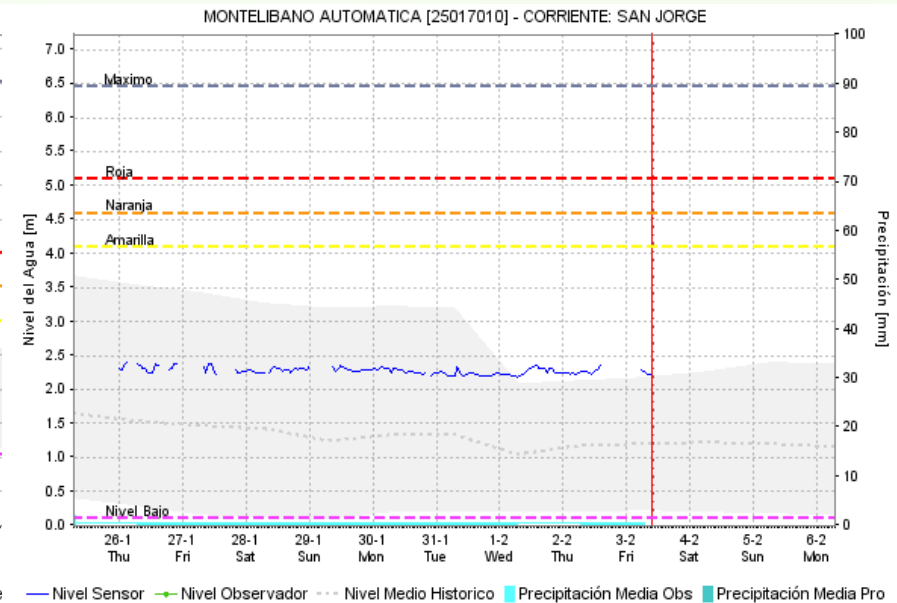
## 2.2.1 SUBZONA HIDROGRÁFICA DEL RÍO SAN JORGE CUENCA ALTA

Leve descenso del río San Jorge en su recorrido por Montelíbano, se prevé un comportamiento similar en sus aportantes.

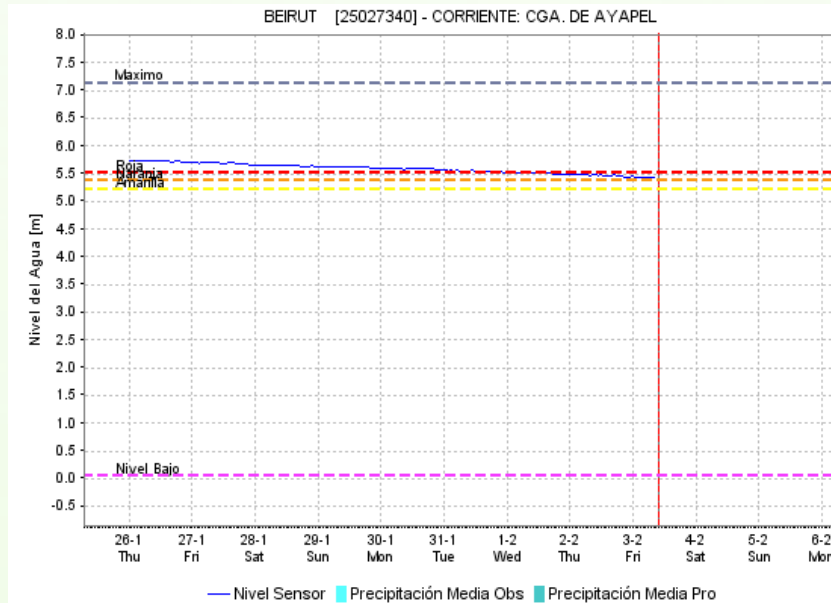
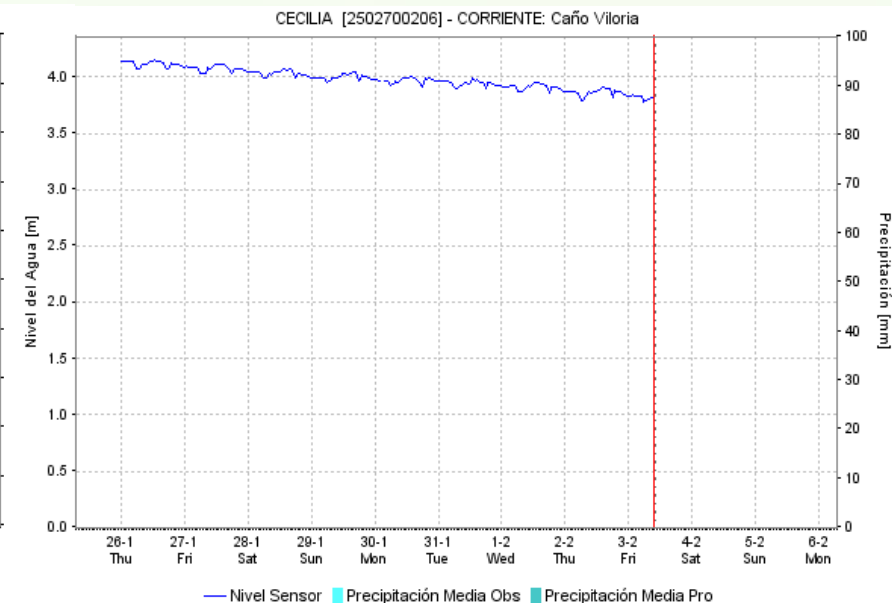
## 2.2.2 SUBZONA HIDROGRÁFICA DEL RÍO SAN JORGE CUENCA BAJA

Subzona hidrográfica	Alerta	Descripción
Cuenca baja del río San Jorge		Descenso del Bajo San Jorge (La Apartada -Magangué), y en el sistema de ciénagas y caños, comportamiento que se mantendrá durante los próximos días.

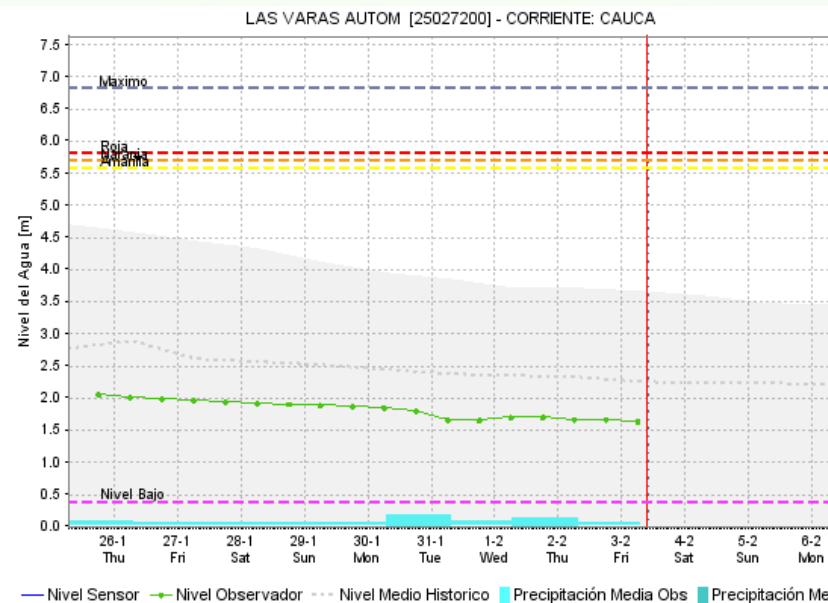
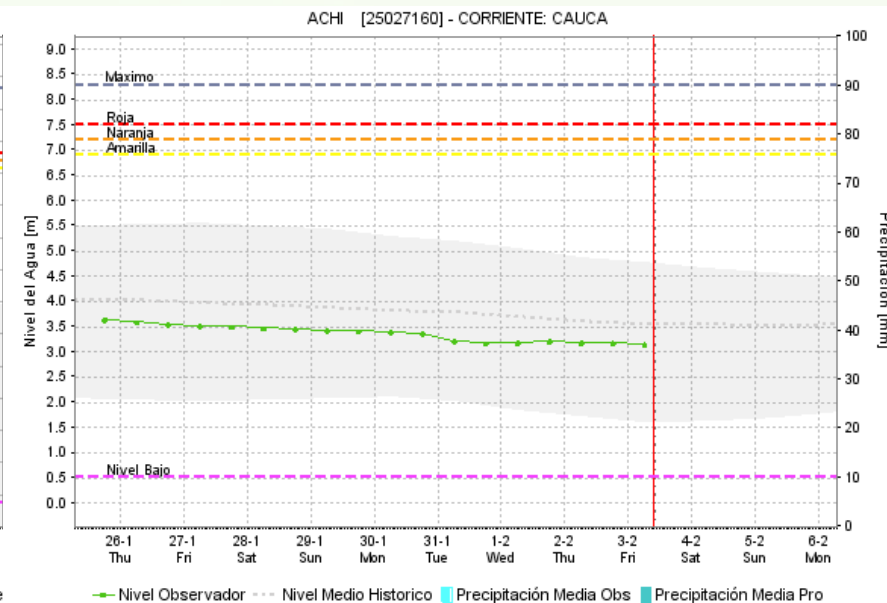
## 2.2.3 DIRECTOS AL BAJO CAUCA - CIÉNAGA LA RAYA ENTRE EL RÍO NECHÍ Y EL BRAZO DE LOBA

Subzona hidrográfica	Alerta	Descripción
Directos al bajo Cauca- Ciénaga La Raya entre el río Nechí y Brazo de Loba	Sin alerta	Descenso de niveles en el río Cauca en el tramo Nechí-Pinillos.

Alerta en el sector Caregato (San Jacinto del Cauca), por persistencia del ingreso del río Cauca hacia el Bajo San Jorge. <b>Nota (27/08/2021):</b> rompimiento del dique marginal del río Cauca en el sector Cara de Gato, generando ingreso de agua hacia el Bajo San Jorge. Emergencia activa hasta la fecha.

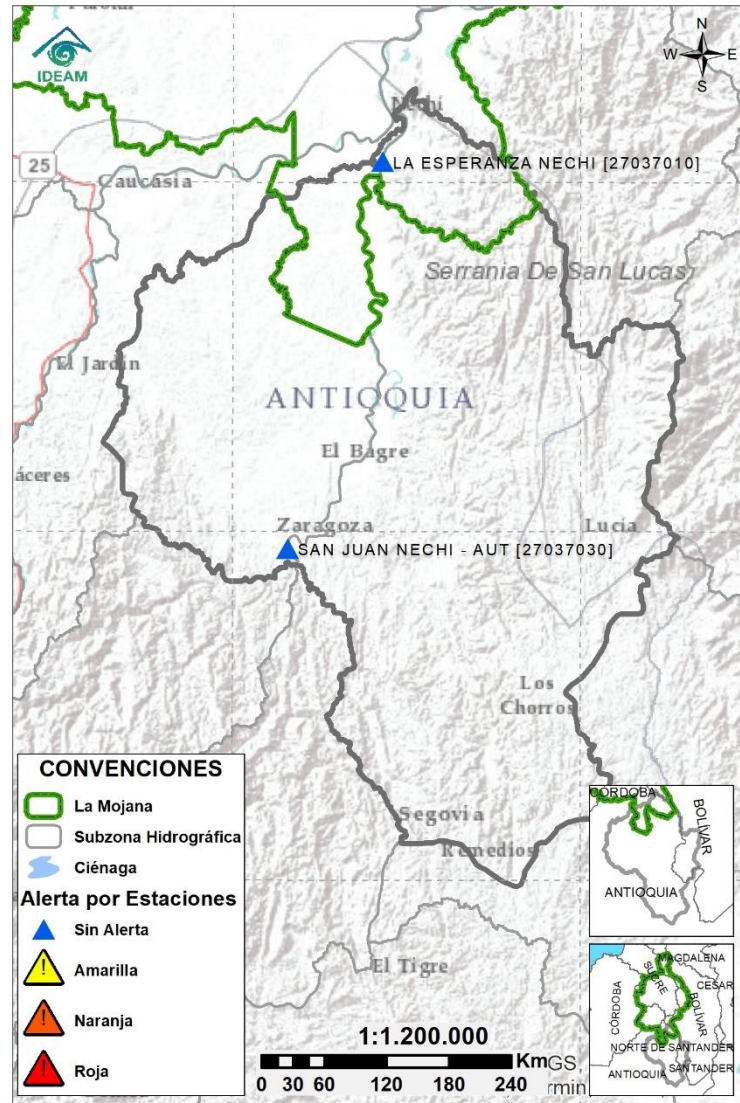
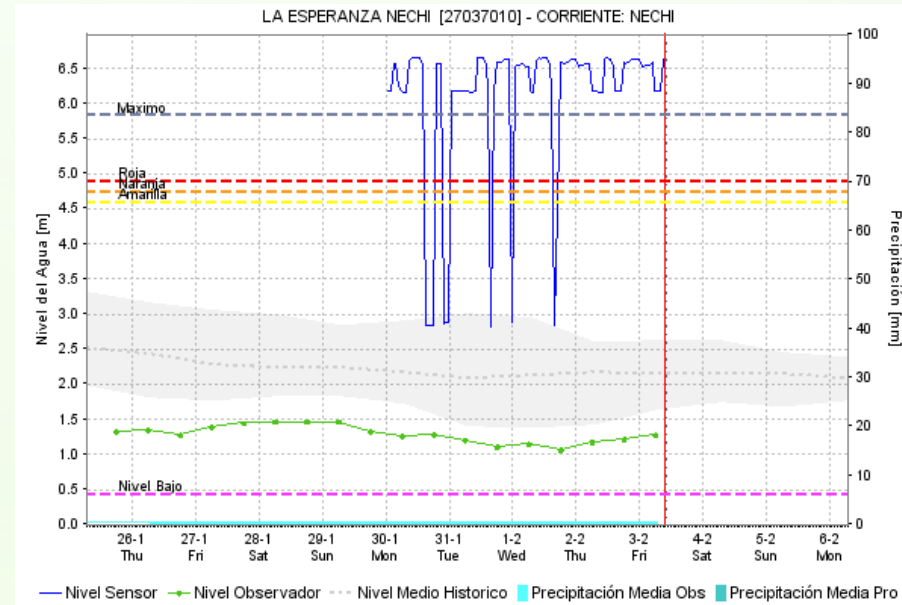
## 2.2.4 SUBZONA HIDROGRÁFICA DEL RÍO NECHÍ CUENCA BAJA

Subzona hidrográfica	Alerta	Descripción
Cuenca baja del río Nechí	Sin alerta	Ascenso del río Nechí a la altura de la cabecera municipal de Nechí.

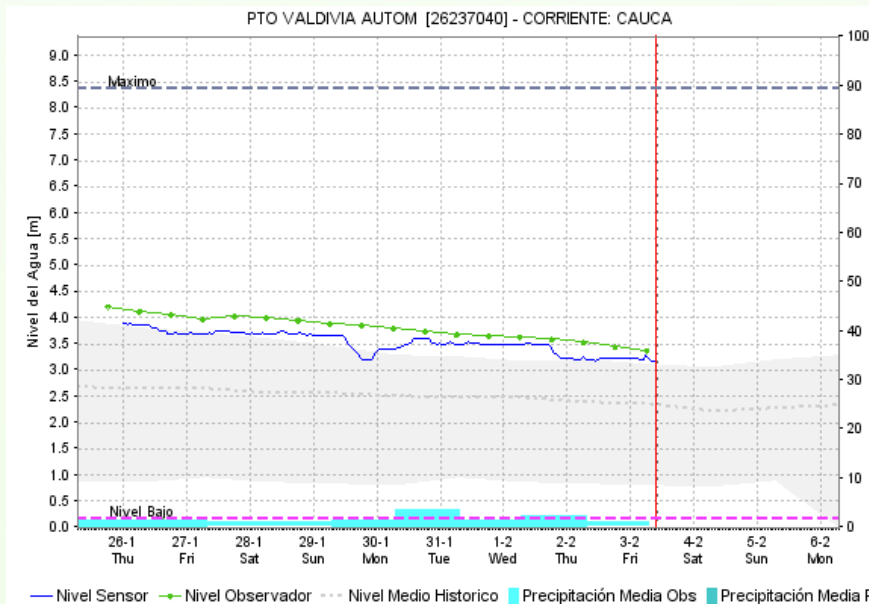
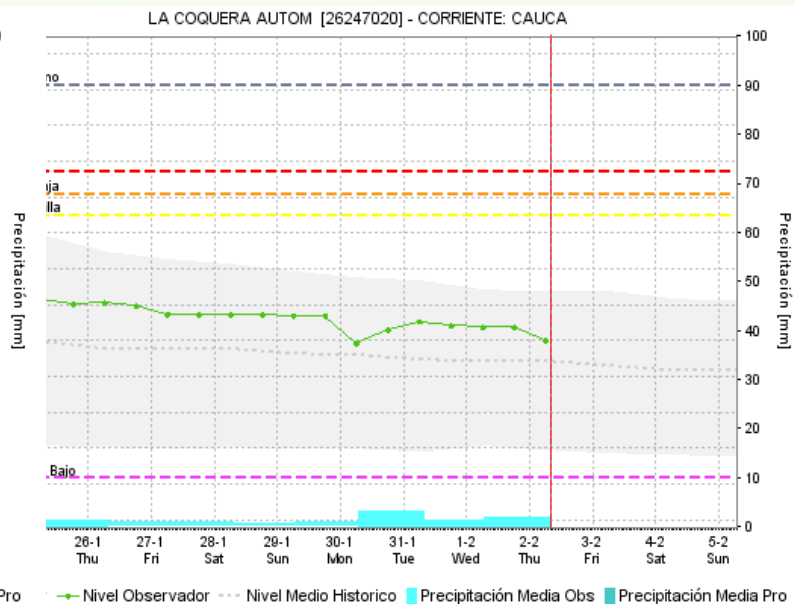
## 2.2.5 DIRECTOS AL CAUCA ENTRE PTO. VALDIVIA Y RÍO NECHÍ

Subzona hidrográfica	Alerta	Descripción
Directos al Cauca entre Pto. Valdivia y río Nechí	Sin alerta	Descenso en los niveles del río Cauca tramo Valdivia-Nechí, comportamiento predominante para el fin de semana.

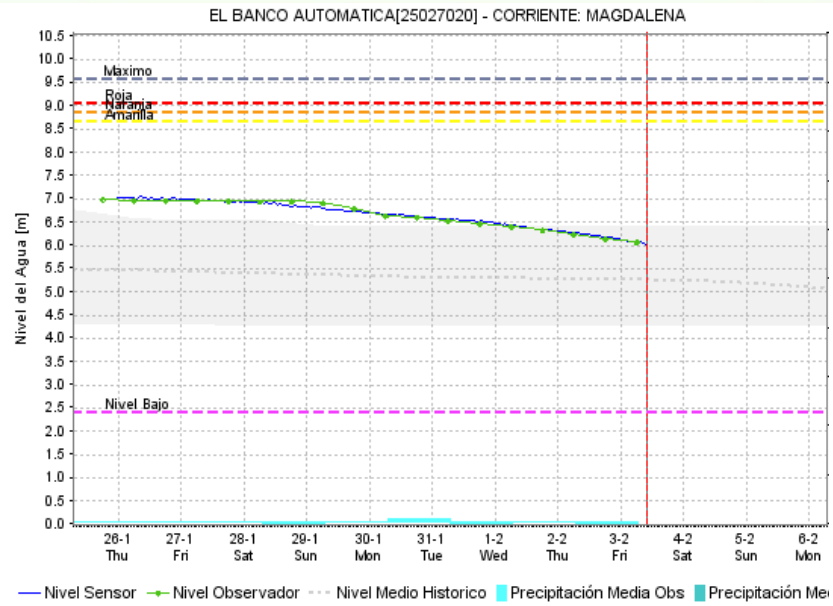
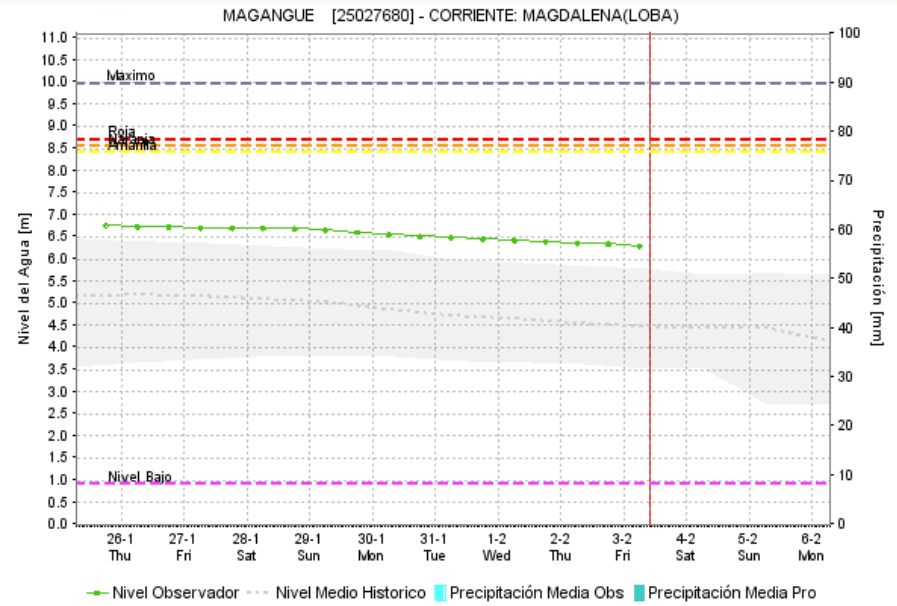
## 2.2.6 DIRECTOS AL BAJO MAGDALENA ENTRE EL BANCO Y EL PLATO

Subzona hidrográfica	Alerta	Descripción
Directos Bajo Magdalena entre el Banco y el Plato	Sin alerta	Descenso de niveles en el Bajo Magdalena entre El Banco y Plato, incluyendo el Brazo de Loba (municipios de Magangué y Cicuco) y el Brazo de Mompós (Mompós, San Zenón, Talaiga Nuevo, Santa Ana y Santa Bárbara de Pinto), comportamiento que se prevé predomine en los próximos días.
