BOLETÍN HIDROMETEOROLÓGICO DE LA MOJANA

San Marcos, Sucre 07 de febrero de 2023

BOLETÍN No: 753

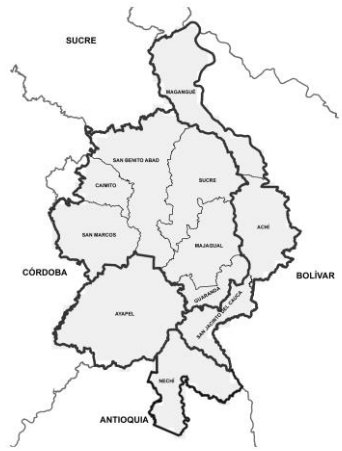
TARDE DEL 07 DE FEBRERO

Precipitación: se prevén condiciones secas durante la tarde de hoy y durante la noche y madrugada, sin embargo, no se descarta la ocurrencia de llluvias por sectores en la jornada nocturna al sur mojanero sobre los municipios de Nechí, Ayapel, Guaranda y San Jacinto del Cauca.

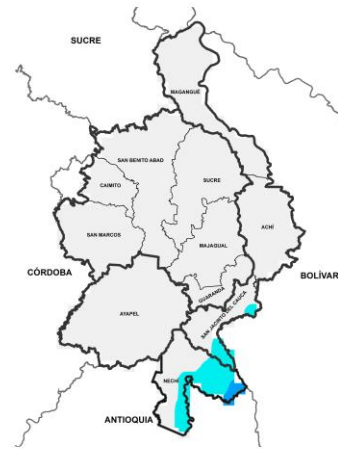
NOCHE DEL 07 DE FEBRERO

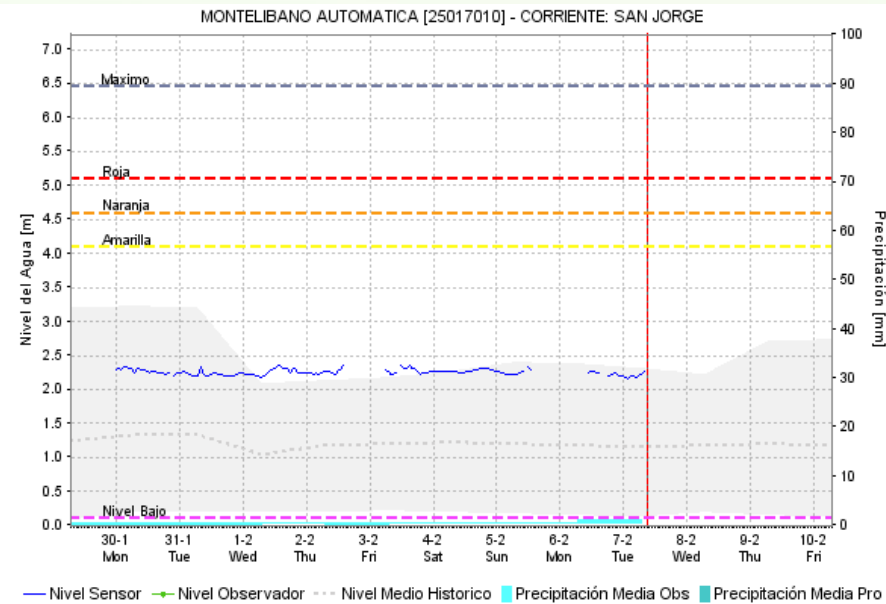
2.2.1 SUBZONA HIDROGRÁFICA DEL RÍO SAN JORGE CUENCA ALTA

Leve ascenso del río San Jorge en su recorrido por Montelibano, se prevé un comportamiento similar en sus aportantes.
