BOLETÍN HIDROMETEOROLÓGICO DE LA MOJANA

San Marcos, Sucre 08 de febrero de 2023

BOLETÍN No: 754

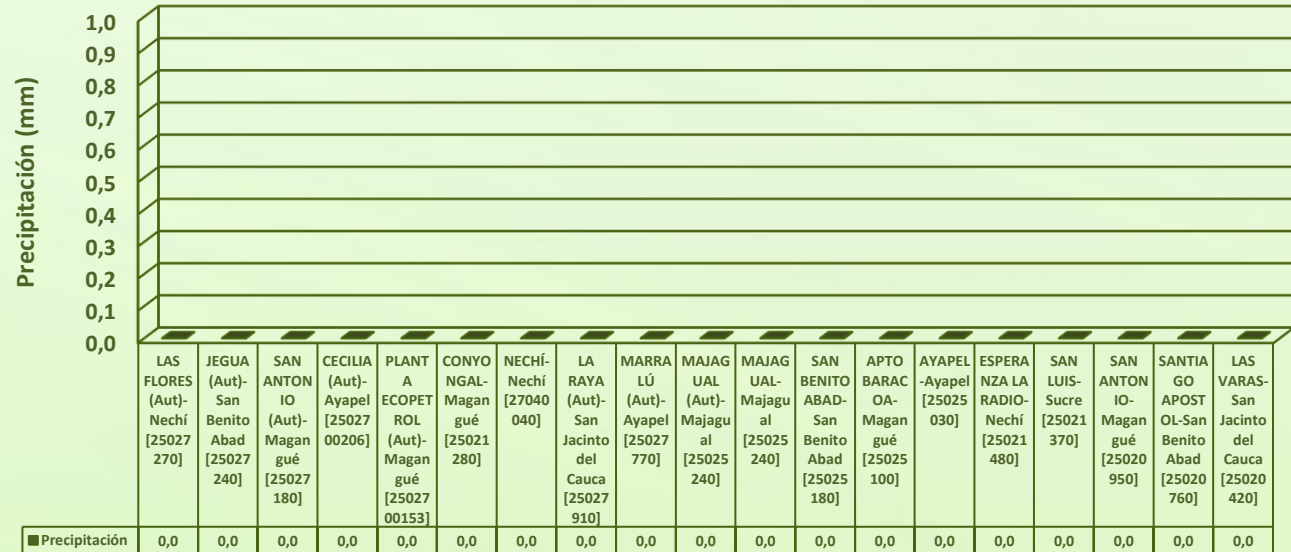
Lluvia Registrada el 07 de febrero 2023

Precipitación: Sin llluvias.

Temperatura: se registró una temperatura máxima de 35°C el día 07 de febrero a las 15:00 horas en el municipio de Ayapel, y una mínima de 23,3°C en la madrugada del 08 de febrero en el municipio de San Marcos.

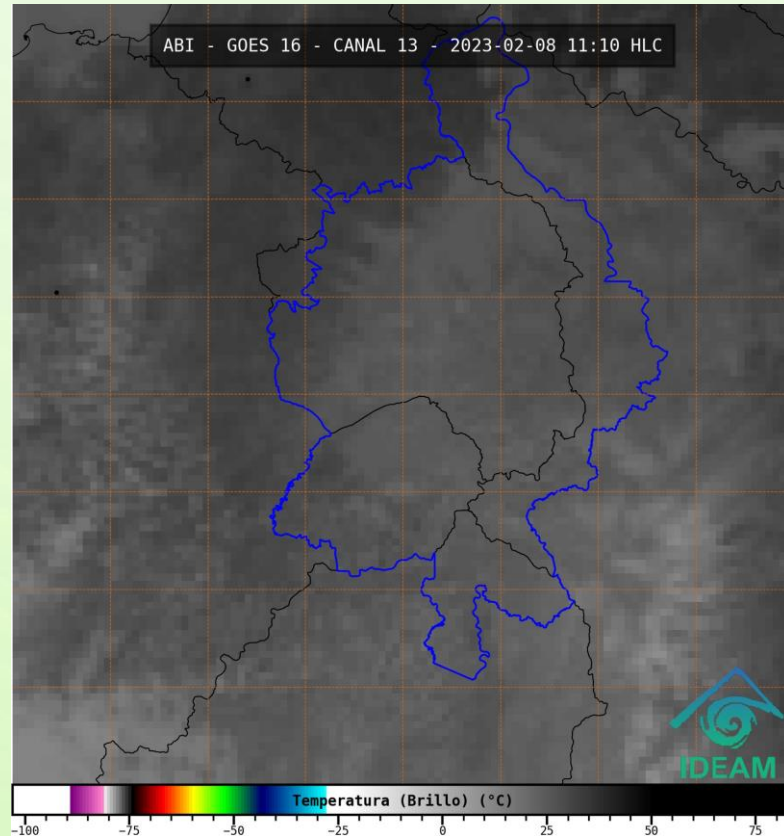
Imagen de satélite IR 11:10 HLC
Fuente: IDEAM

En las últimas horas condicione de cielo parcialmente nublado y sin lluvias

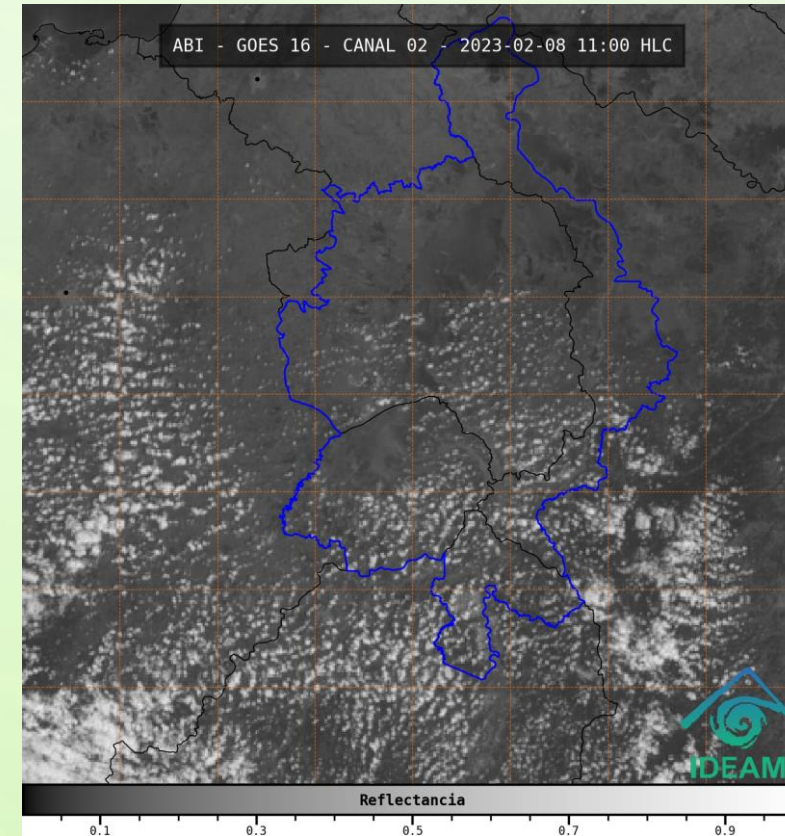
Imagen de satélite visible 11:00 HLC
Fuente: IDEAM

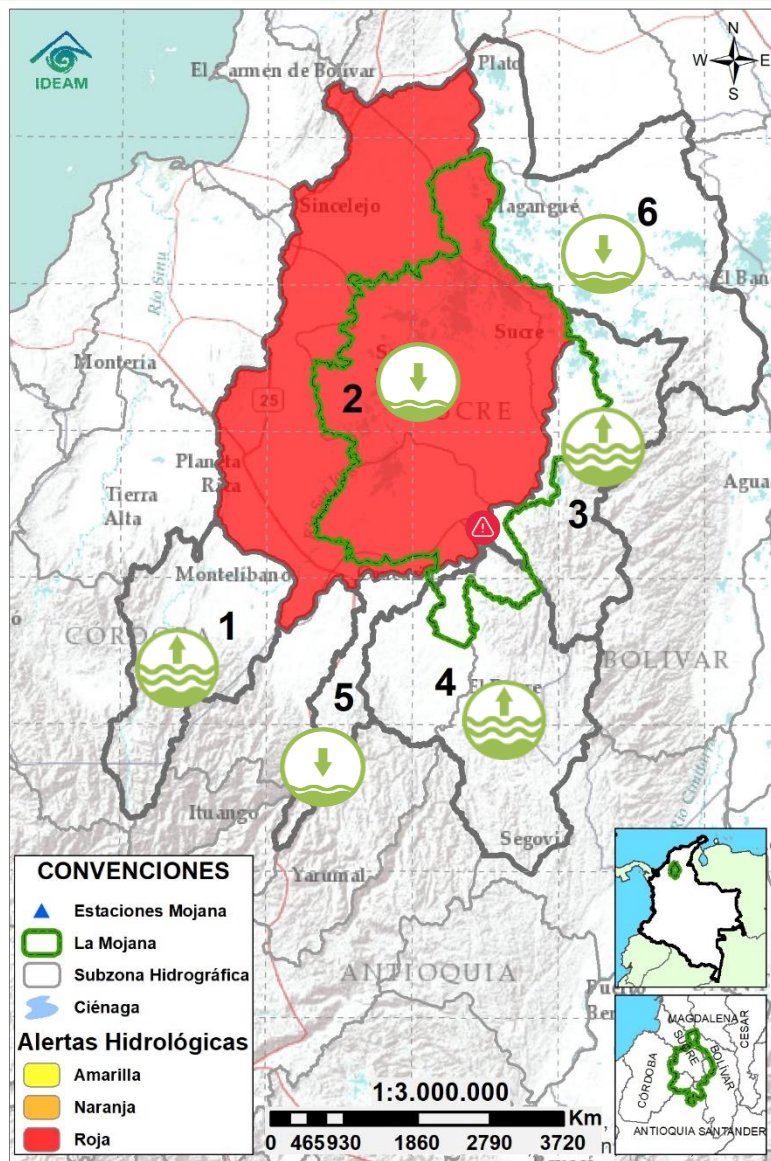
Condiciones hidrológicas antecedentes para el 07/02/2023

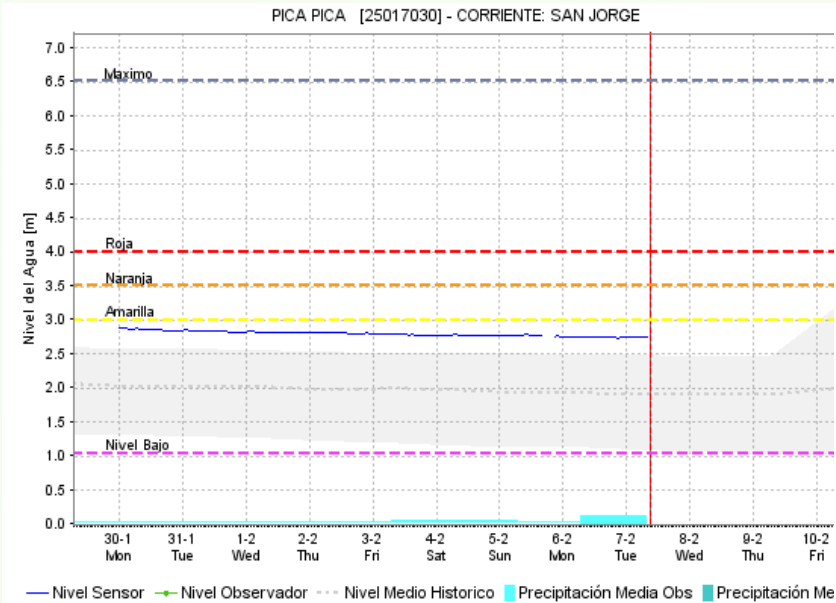
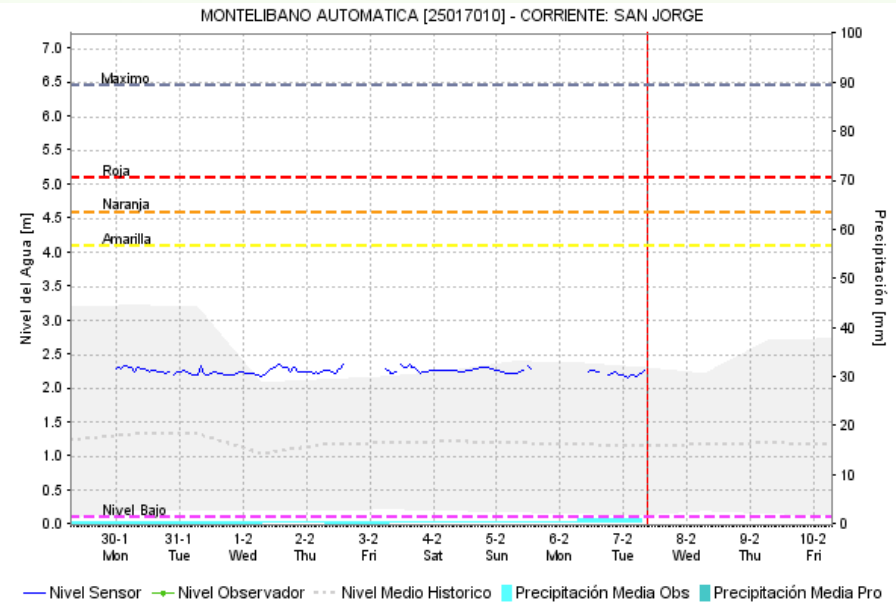
2.2.1 SUBZONA HIDROGRÁFICA DEL RÍO SAN JORGE CUENCA ALTA

Leve ascenso del río San Jorge en su recorrido por Montelibano, se prevé un comportamiento similar en sus aportantes.

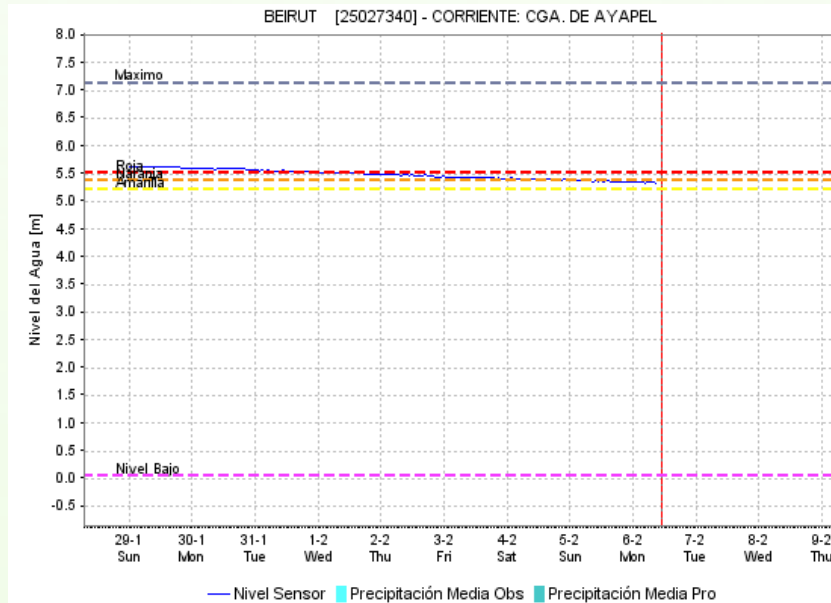
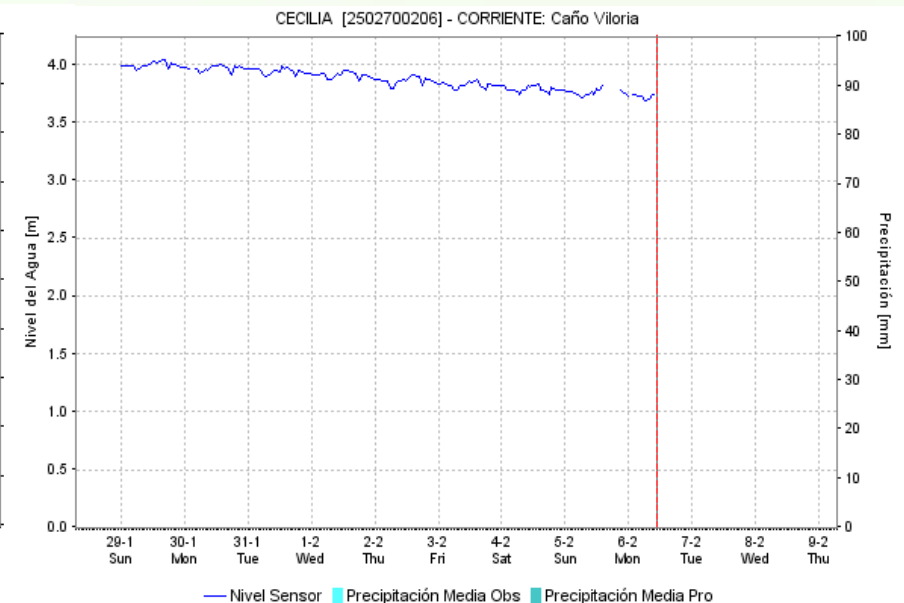
2.2.2 SUBZONA HIDROGRÁFICA DEL RÍO SAN JORGE CUENCA BAJA

Descenso del Bajo San Jorge (La Apartada -Magangué), y en el sistema de ciénagas y caños, condición que podría estabilizarse en los próximos días.

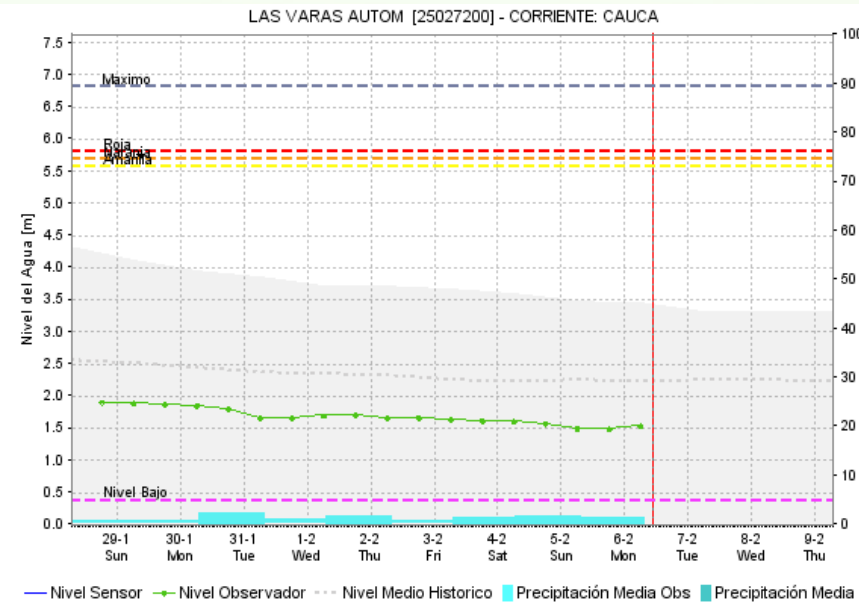
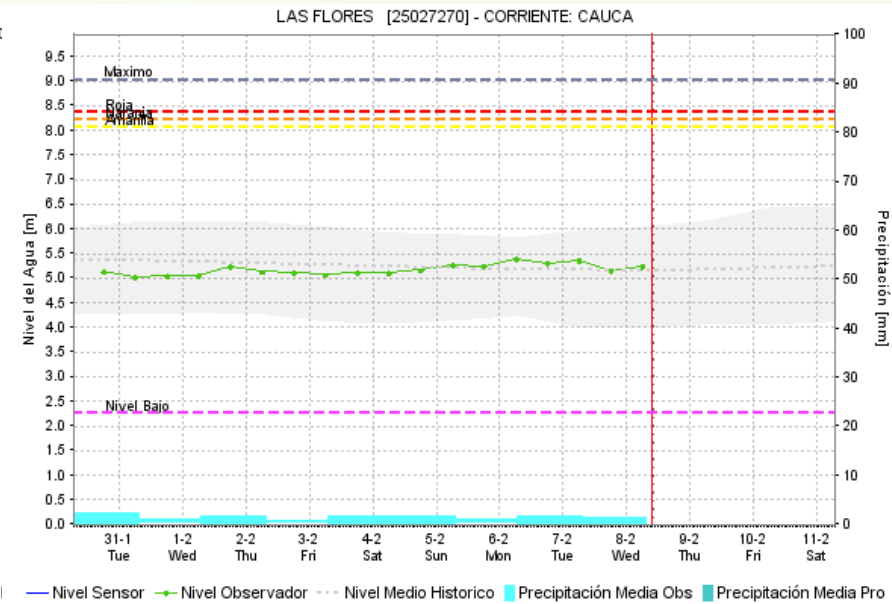
2.2.3 DIRECTOS AL BAJO CAUCA - CIÉNAGA LA RAYA ENTRE EL RÍO NECHÍ Y EL BRAZO DE LOBA

Subzona hidrográfica	Alerta	Descripción
Directos al bajo Cauca- Ciénaga La Raya entre el río Nechí y Brazo de Loba	Sin alerta	Estabilización de los niveles del río Cauca entre Nechí y Pinillos. Se mantiene el trasvase del caudal hacia el Bajo San Jorge por el sector Caregato.

Alerta en el sector Caregato (San Jacinto del Cauca), por persistencia del ingreso del río Cauca hacia el Bajo San Jorge. Nota (27/08/2021): rompimiento del dique marginal del río Cauca en el sector Cara de Gato, generando ingreso de agua hacia el Bajo San Jorge. Emergencia activa hasta la fecha.

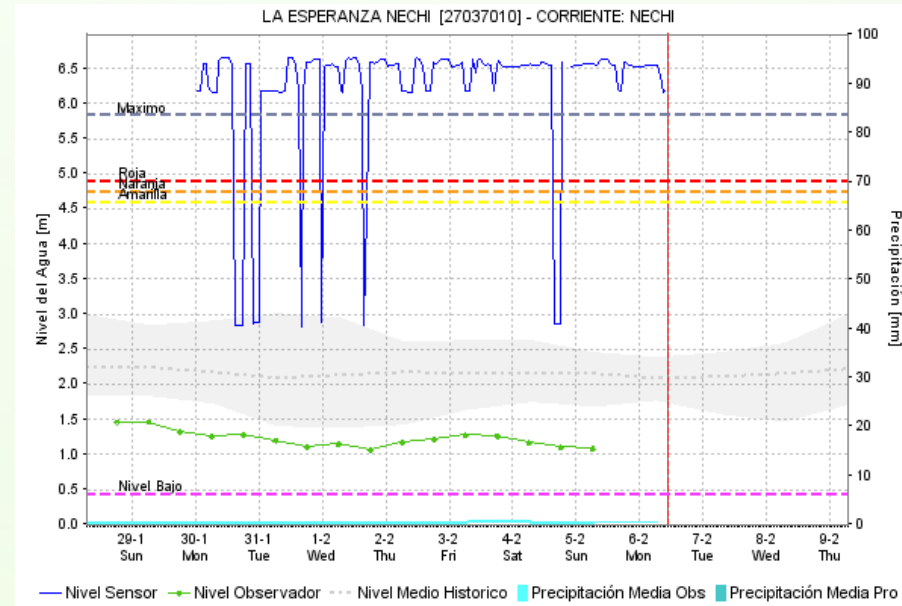
2.2.4 SUBZONA HIDROGRÁFICA DEL RÍO NECHÍ CUENCA BAJA

Subzona hidrográfica	Alerta	Descripción
Cuenca baja del río Nechí	Sin alerta	Estabilización de niveles del río Nechí a la altura de la cabecera municipal de Nechí. Se prevé podrían mantenerse a lo largo del día.

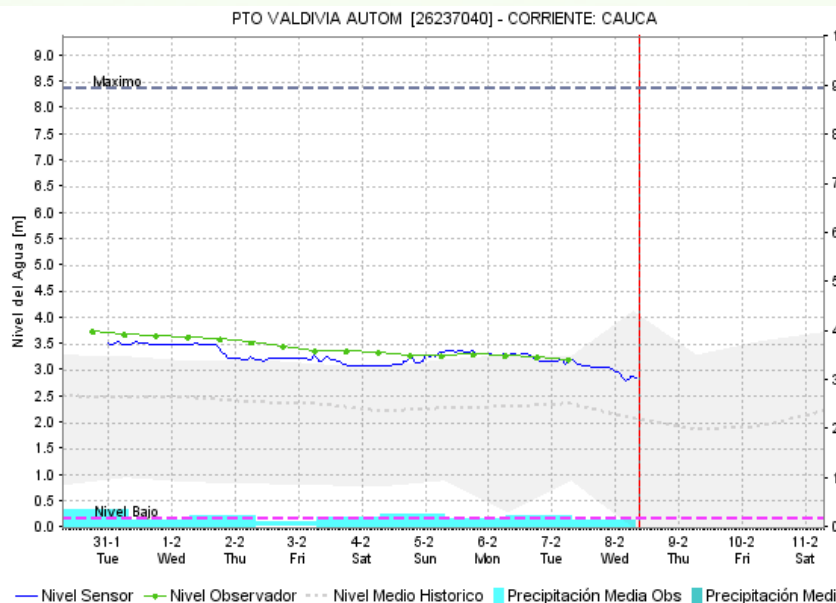
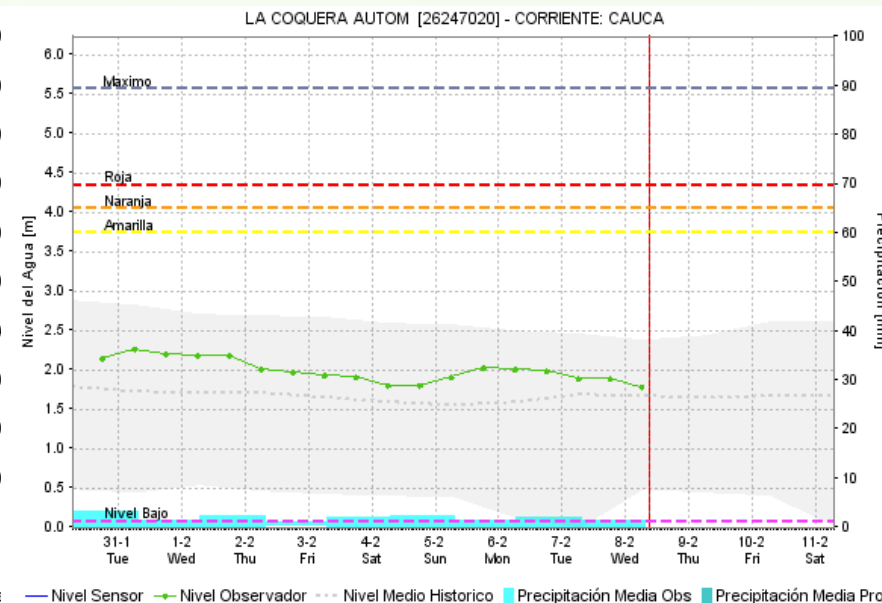
2.2.5 DIRECTOS AL CAUCA ENTRE PTO. VALDIVIA Y RÍO NECHÍ

Subzona hidrográfica	Alerta	Descripción
Directos al Cauca entre Pto. Valdivia y río Nechí	Sin alerta	Predominio en el descenso de los niveles del río Cauca tramo Valdivia-Nechí, Se prevé podría haber una estabilización de los niveles.

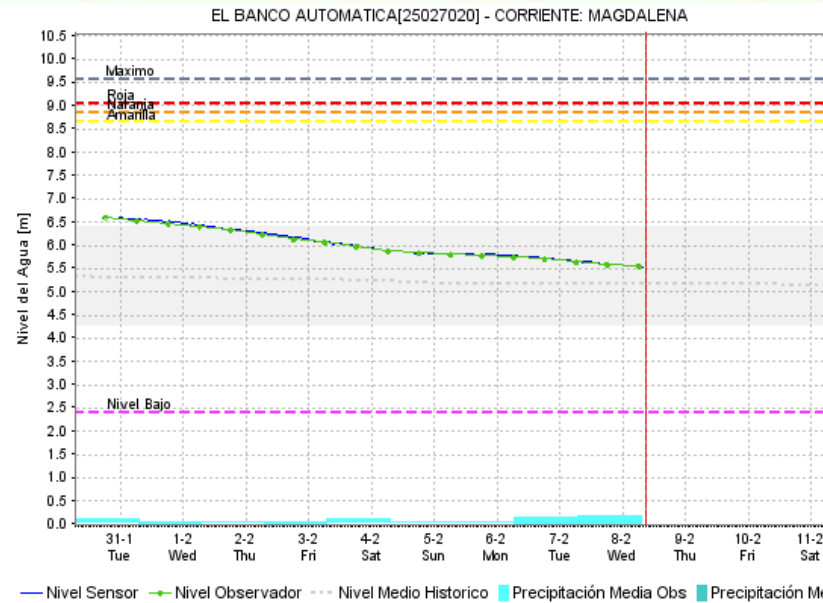
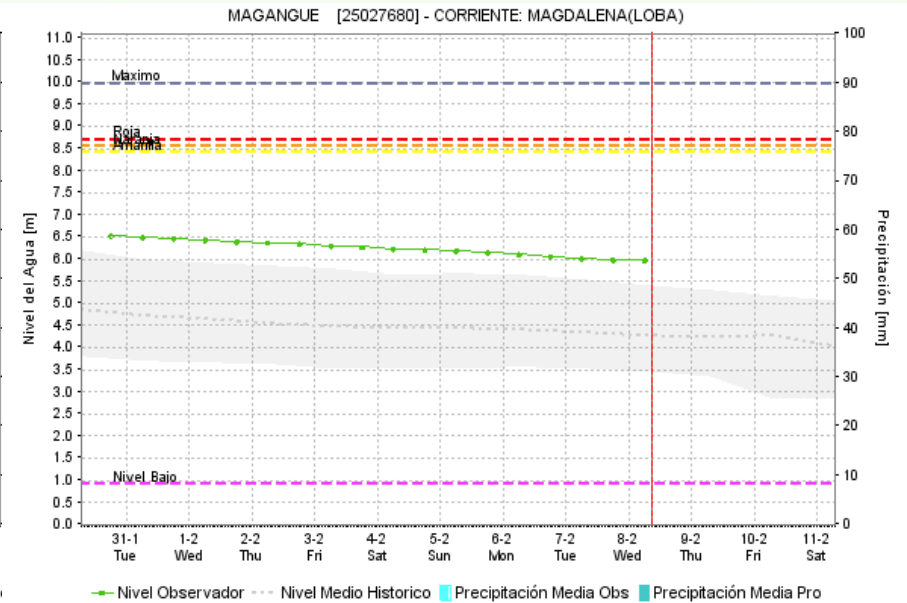
2.2.6 DIRECTOS AL BAJO MAGDALENA ENTRE EL BANCO Y EL PLATO

Subzona hidrográfica	Alerta	Descripción
Directos Bajo Magdalena entre el Banco y el Plato	Sin alerta	Descenso de niveles en el Bajo Magdalena entre El Banco y Plato, incluyendo el Brazo de Loba (municipios de Magangué y Cicuco) y el Brazo de Mompós (Mompós, San Zenón, Talaiga Nuevo, Santa Ana y Santa Bárbara de Pinto), comportamiento que se prevé predomine en el transcurso del día.
