BOLETÍN HIDROMETEOROLÓGICO DE LA MOJANA

San Marcos, Sucre 10 de febrero de 2023

BOLETÍN No: 756

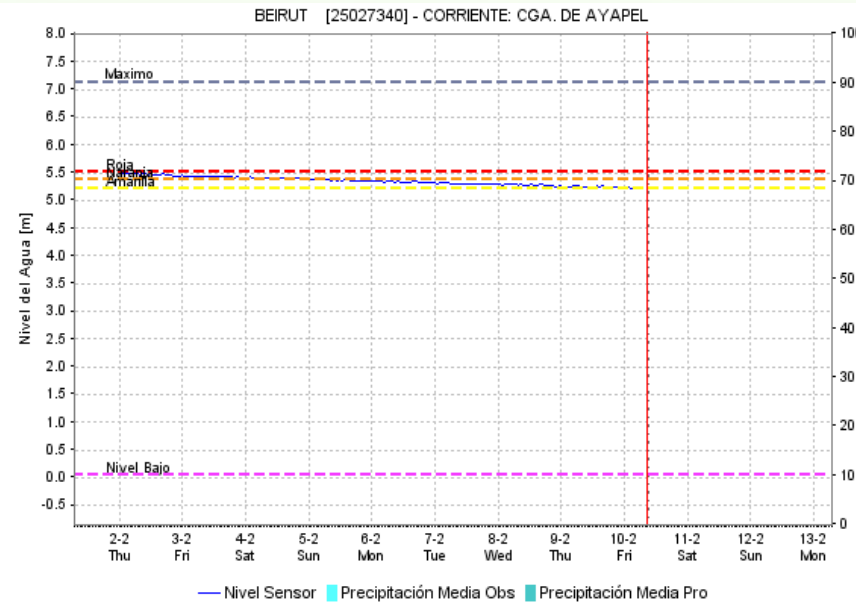
2.2.2 SUBZONA HIDROGRÁFICA DEL RÍO SAN JORGE CUENCA BAJA

Subzona hidrográfica	Alerta	Descripción
Cuenca baja del río San Jorge

Descenso del Bajo San Jorge (La Apartada -Magangué), y en el sistema de ciénagas y caños, condición que podría estabilizarse en los próximos días. Se mantiene el trasvase del caudal hacia el Bajo San Jorge por el sector Caregato.

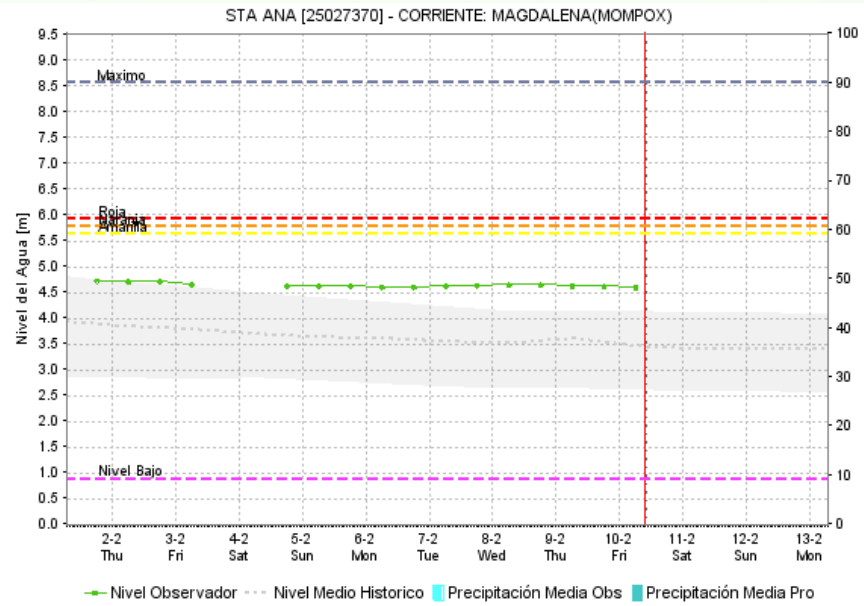
2.2.6 DIRECTOS AL BAJO MAGDALENA ENTRE EL BANCO Y EL PLATO

Subzona hidrográfica	Alerta	Descripción
Directos Bajo Magdalena entre el Banco y el Plato	Sin alerta	Se presentan descensos en el Brazo de Loba (municipios de Magangué y Cicuco) y el Brazo de Mompós (Mompós, San Zenón, Talaiga Nuevo, Santa Ana y Santa Bárbara de Pinto), niveles que se podrían estabilizar en el transcurso del fin de semana.
