BOLETÍN HIDROMETEOROLÓGICO DE LA MOJANA

San Marcos, Sucre 16 de febrero de 2023

BOLETÍN No: 760

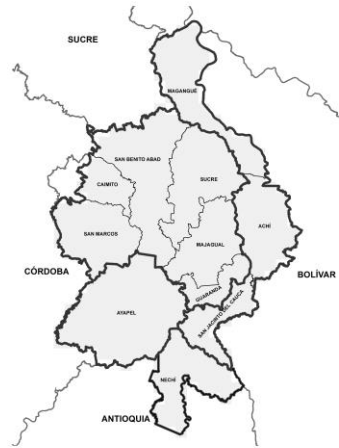
TARDE DEL 16 DE FEBRERO

Precipitación: tendremos tiempo seco en la tarde, y algunas llluvias por zonas durante la noche y madrugada al sur sobre los municipios de Nechí, San Jacinto del Cauca, Guaranda y Majagual.

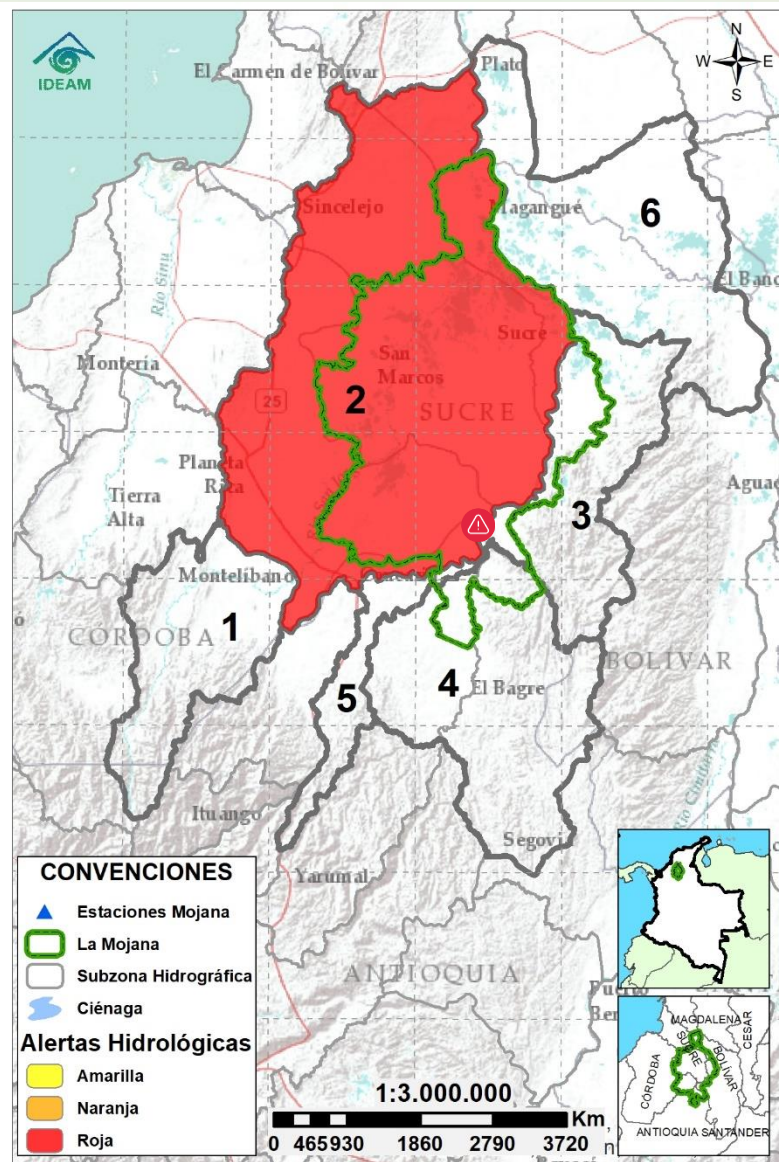
Descripción condiciones hidrológicas: se mantiene alerta roja en la cuenca del Bajo San Jorge, con niveles altos para la época en amplias zonas. Las cuencas del Bajo Nechí, Alto San Jorge, Bajo Magdalena y Cauca entre Pto. Valdivia y Pinillos se mantienen sin alertas. Se destaca el incremento de niveles en: i) el río Cauca entre Caucasia y Caregato; ii) el Alto San Jorge en su recorrido por Montelíbano y iii) el Bajo Nechí a la altura de la cabecera municipal de Nechí.

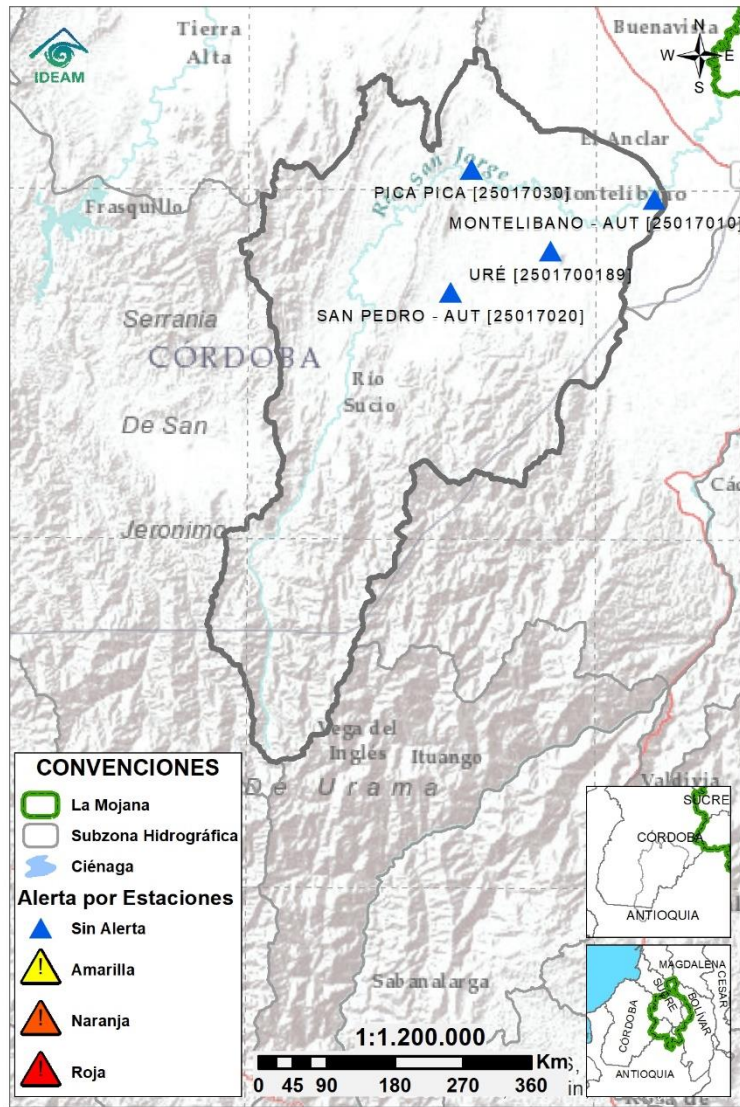
2.2.1 SUBZONA HIDROGRÁFICA DEL RÍO SAN JORGE CUENCA ALTA

Subzona hidrográfica	Alerta	Descripción
Cuenca alta del río San Jorge	Sin alerta	Ascenso del río San Jorge en su recorrido por Montelíbano, se prevé un comportamiento similar en sus aportantes: los ríos San Pedro y Uré. Probabilidad de nuevos incrementos durante el día.

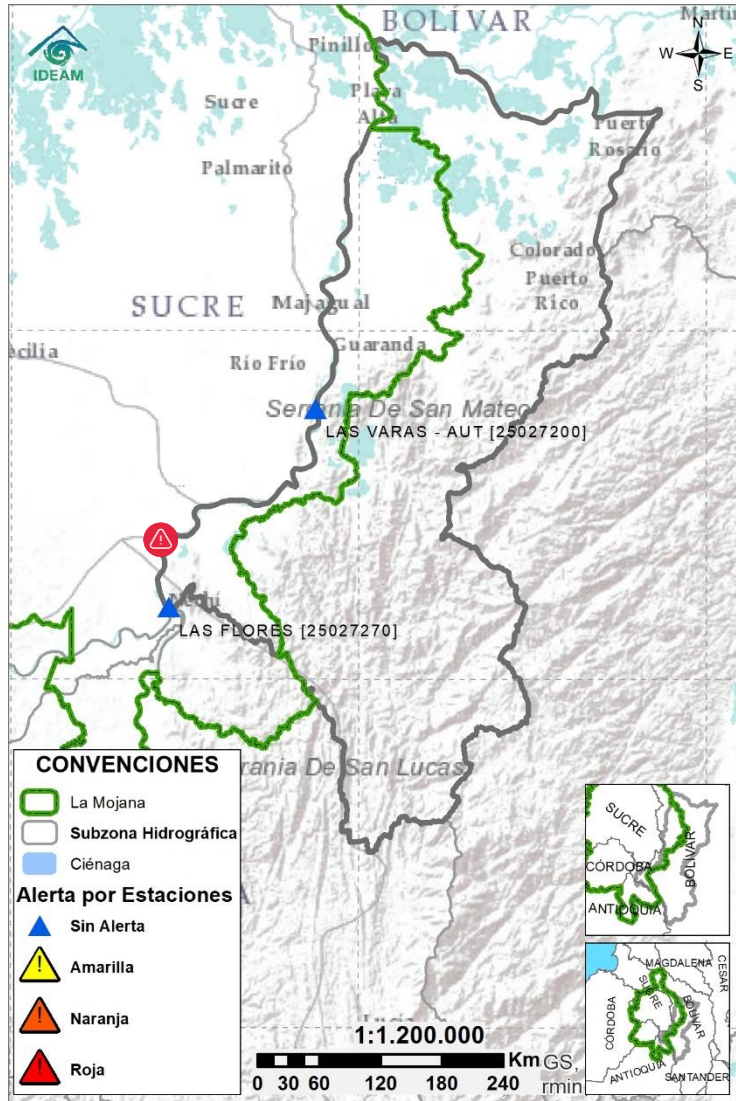
2.2.3 DIRECTOS AL BAJO CAUCA - CIÉNAGA LA RAYA ENTRE EL RÍO NECHÍ Y EL BRAZO DE LOBA

Subzona hidrográfica	Alerta	Descripción
Directos al bajo Cauca- Ciénaga La Raya entre el río Nechí y Brazo de Loba	Sin alerta	Ascenso del río Cauca tramo Nechí-Caregato, condición que se reflejará aguas abajo a lo largo del día. Se mantiene el trasvase del caudal hacia el Bajo San Jorge por el sector Caregato.

Alerta en el sector Caregato (San Jacinto del Cauca), por persistencia del ingreso del río Cauca hacia el Bajo San Jorge. Nota (27/08/2021): rompimiento del dique marginal del río Cauca en el sector Cara de Gato, generando ingreso de agua hacia el Bajo San Jorge. Emergencia activa hasta la fecha.

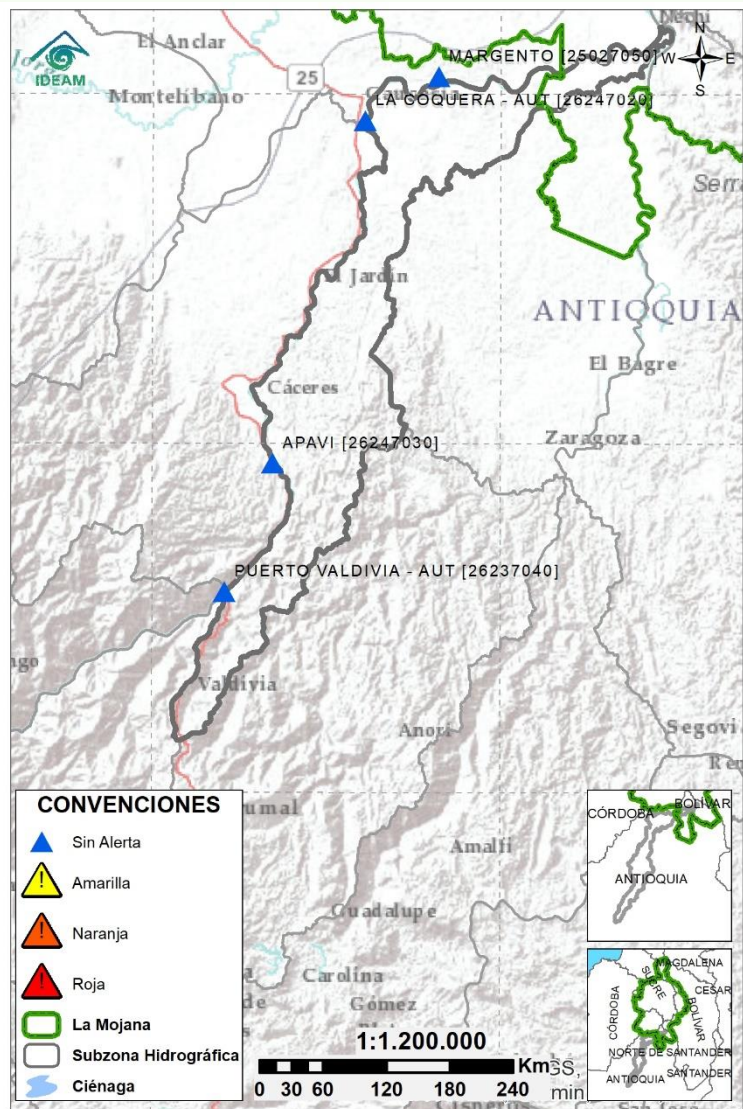
2.2.5 DIRECTOS AL CAUCA ENTRE PTO. VALDIVIA Y RÍO NECHÍ

Subzona hidrográfica	Alerta	Descripción
Directos al Cauca entre Pto. Valdivia y río Nechí	Sin alerta	Creciente en tránsito en el río Cauca en el tramo Caucasia-Nechí.
