BOLETÍN HIDROMETEOROLÓGICO DE LA MOJANA

San Marcos, Sucre 13 de abril de 2023
Hora de la actualización: 12:00 HLC

BOLETÍN No: 798

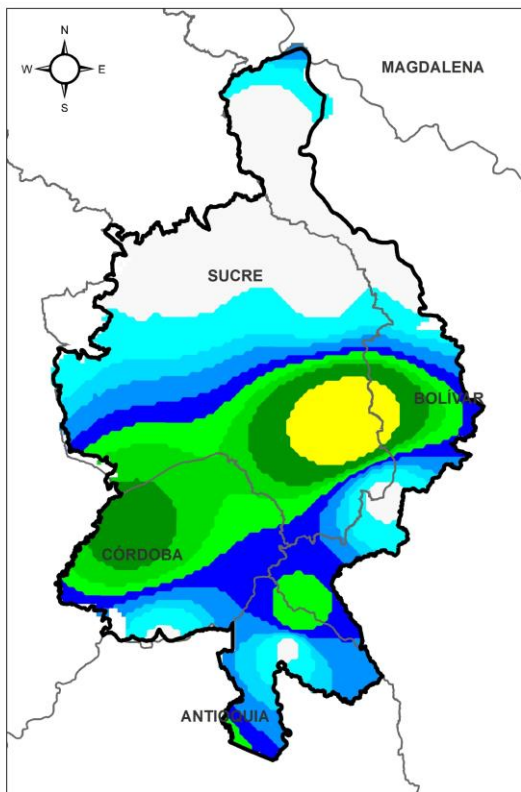
Precipitación acumulada
11/04/2023 (07:00) – 12/04/2023 (07:00).
Fuente: IDEAM

Precipitación: ayer desde horas de la tarde y en las jornadas de noche y madrugada tuvimos lluvias en amplios sectores del territorio mojanero y las cuencas del Alto San Jorge, Bajo Nechí y Bajo Cauca.

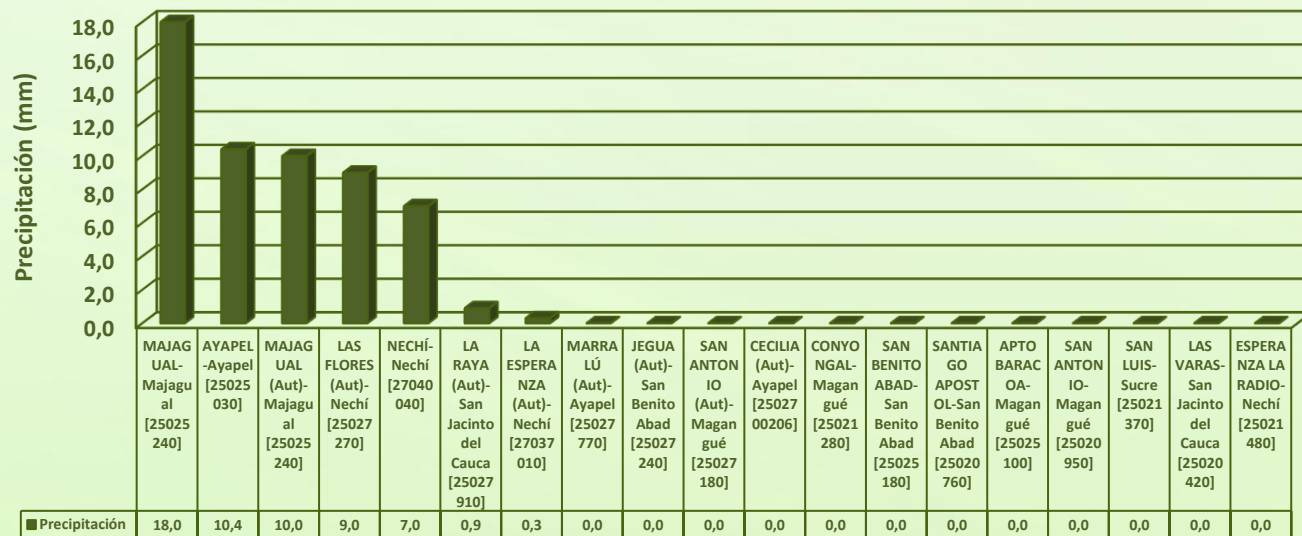
Lluvia Registrada el 12 Abril de 2023

Temperatura: se registró una temperatura máxima de 36,1°C el día 11 de abril a las 16:00 horas en el municipio de Ayapel y una mínima de 23,7°C en la madrugada del 12 de abril en el municipio de San Benito Abad.

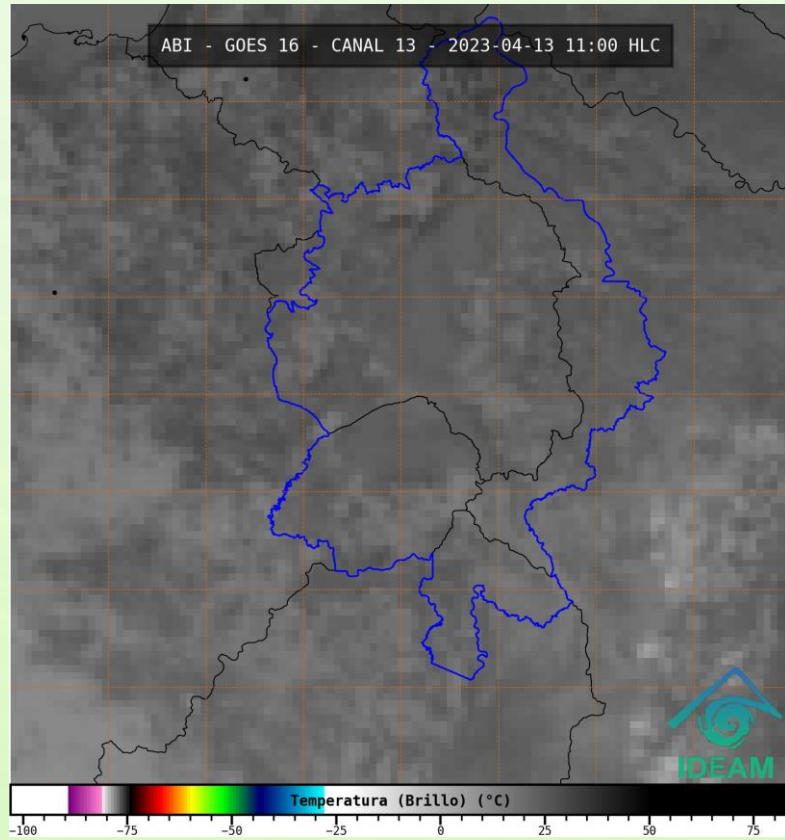
Imagen de satélite IR 11:00 HLC
Fuente: Ideam

En las últimas horas ha predominado condición de cielo nuboso y sin llovias.

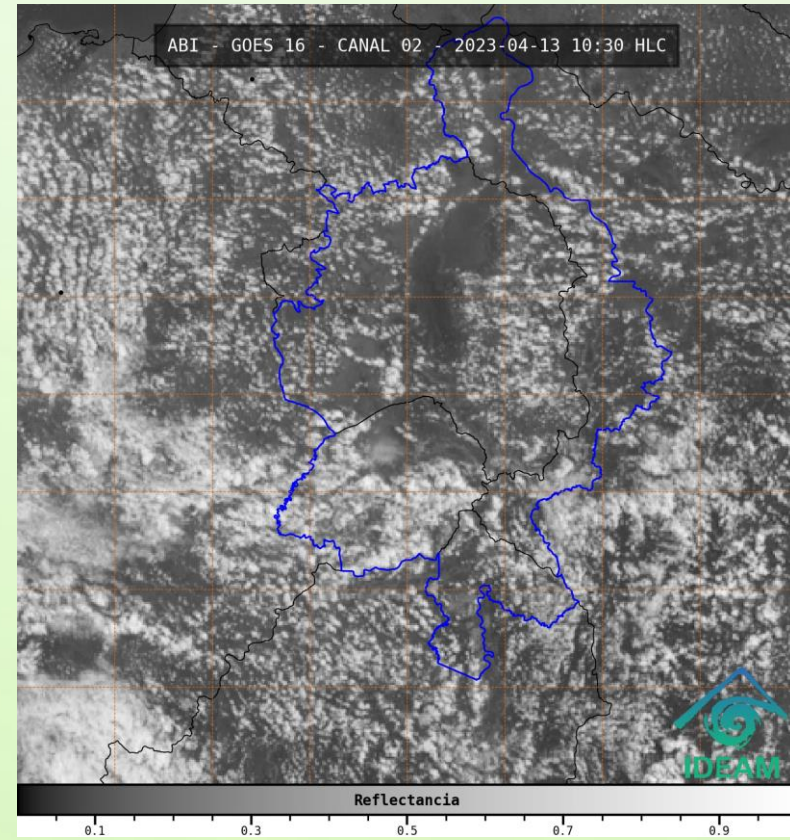
Imagen de satélite visible 10:30 HLC
Fuente: Ideam

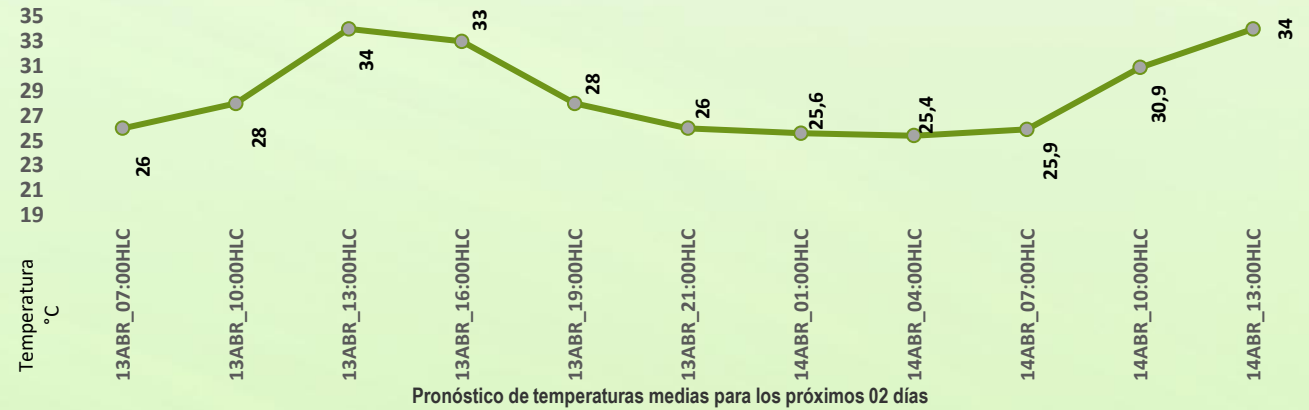
PRONÓSTICO PARA JUEVES 12 DE ABRIL

Precipitación: se prevé que durante la noche y madrugada tengamos algunas lluvias por sectores al sur de la región, con atención zonas de los municipios de Ayapel, Nechí, Guaranda, San Jacinto del Cauca, Majagual y San Marcos.

Temperatura: las temperaturas máximas oscilarán entre los 33°C y 35°C y las mínimas entre los 23°C y 26°C. Las sensaciones térmicas máximas estimadas oscilarán entre los 35°C y 38°C.

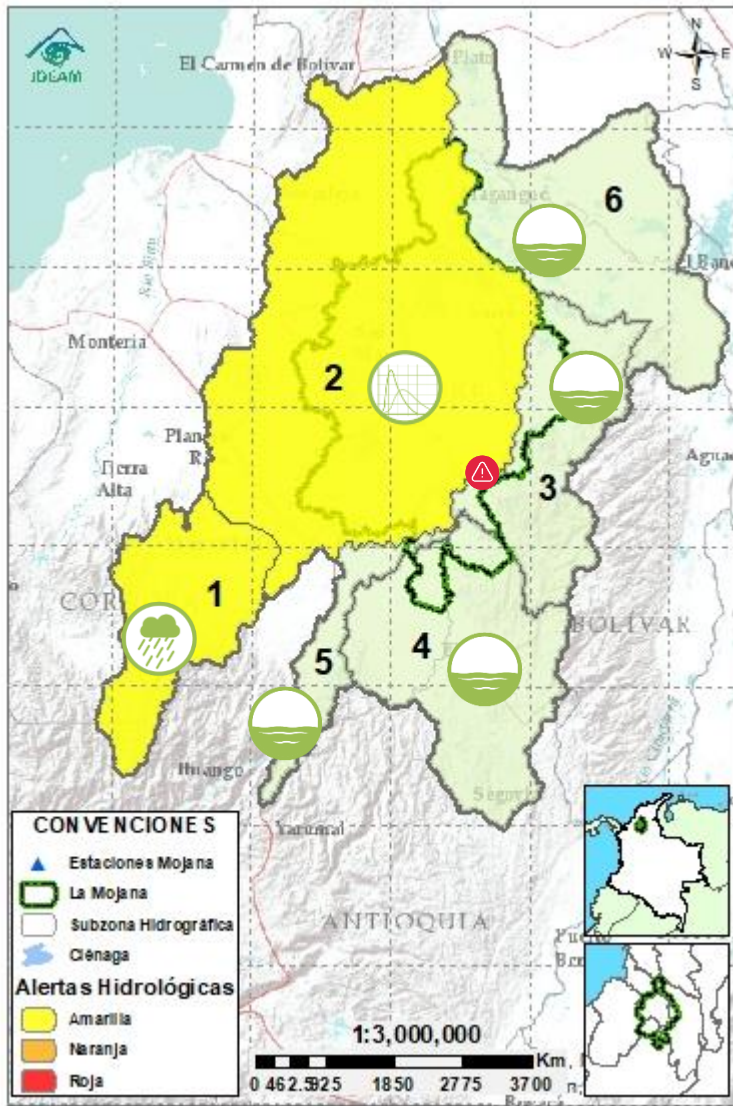
Descripción condiciones hidrológicas: En los ríos de la región, se mantienen en alerta amarilla el río San Jorge tanto en su cuenca alta como baja, debido a la persistencia de lluvias especialmente en la parte alta y la entrada de agua en el sector de Caregato. Las cuencas del Bajo Cauca, Bajo Nechí y Bajo Magdalena entre El Banco y Plato, continúan sin alerta, con predominio de niveles estables con pronóstico de ascenso en el transcurso de hoy y mañana.

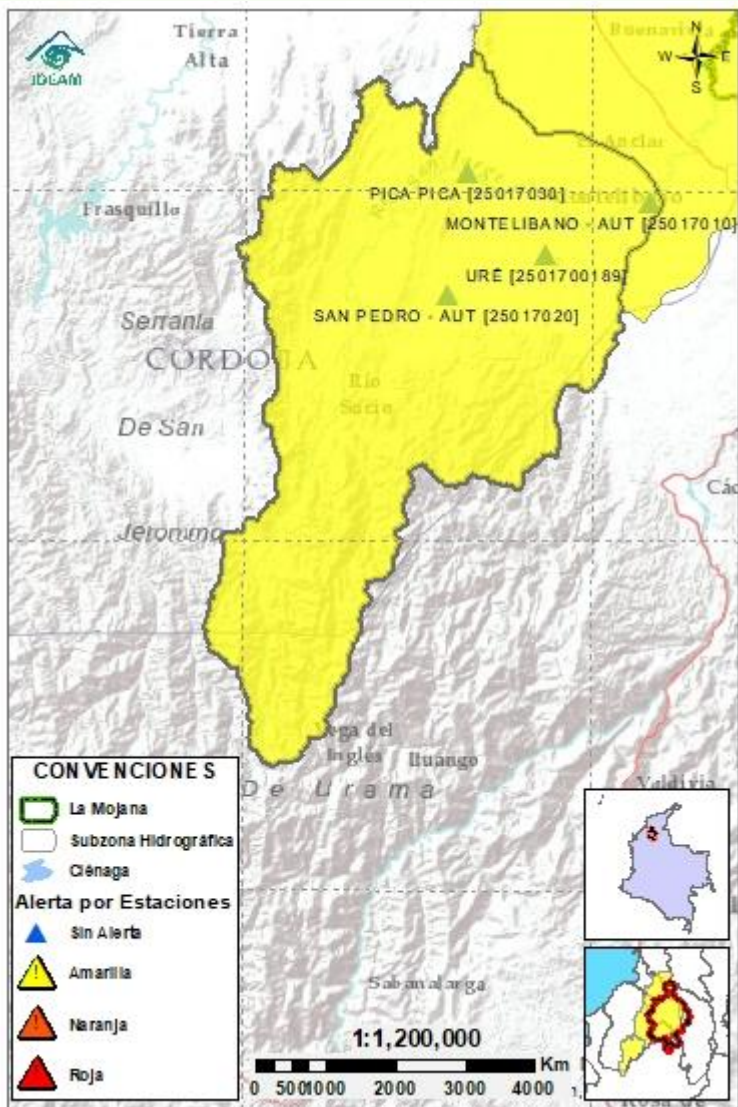
2.2.1 SUBZONA HIDROGRÁFICA DEL RÍO SAN JORGE CUENCA ALTA

Subzona hidrográfica	Alerta	Descripción
Cuenca alta del río San Jorge	Sin alerta	Presencia de lluvias y pronóstico de las mismas en el Alto San Jorge, las cuales generan ascenso de niveles, condición que mantendrá en el transcurso del día.

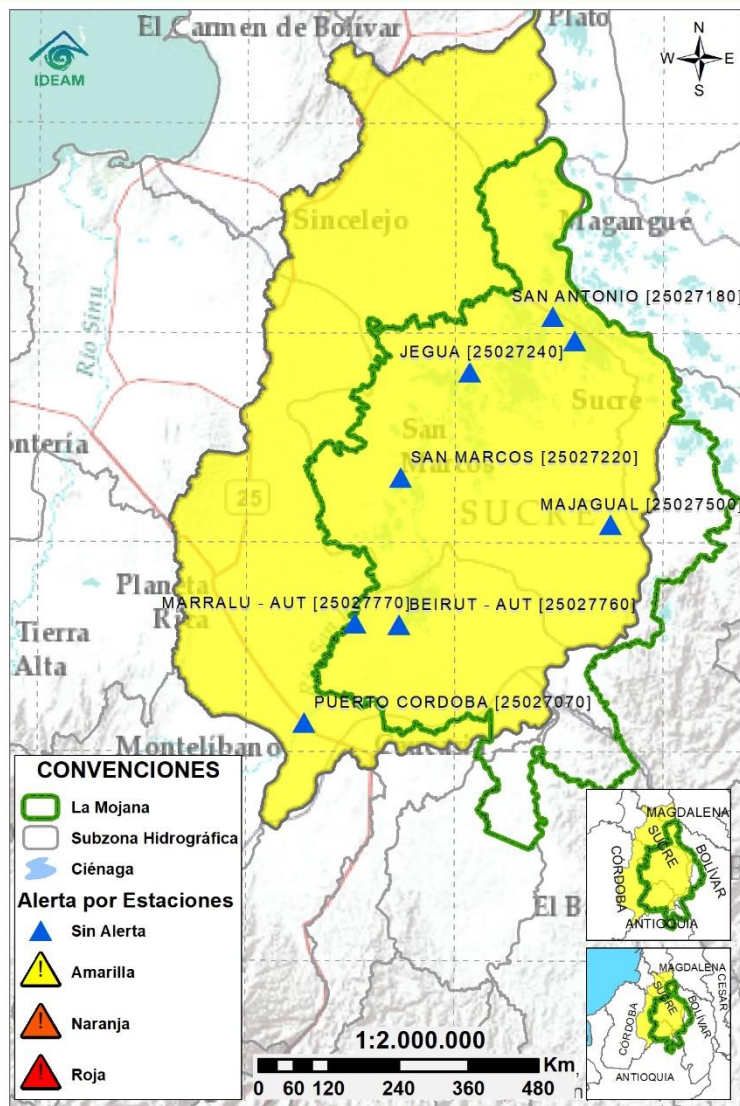
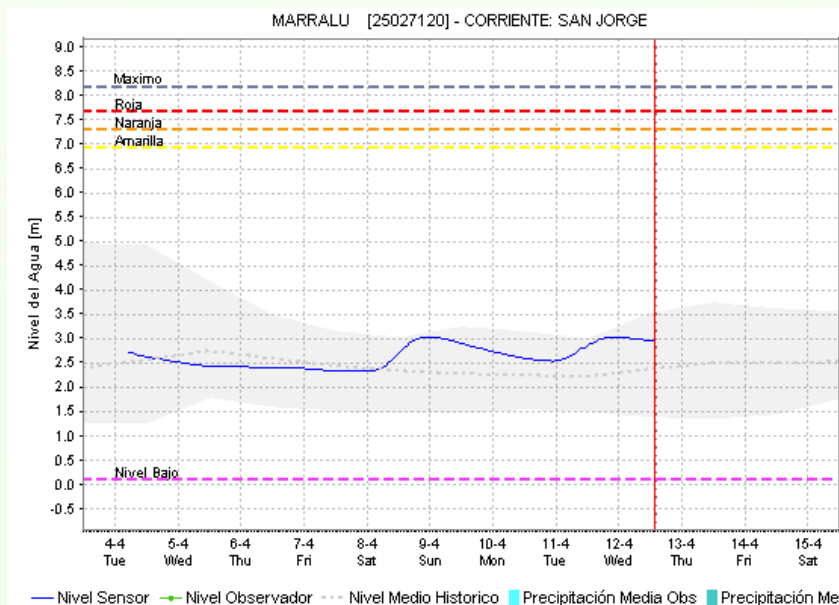
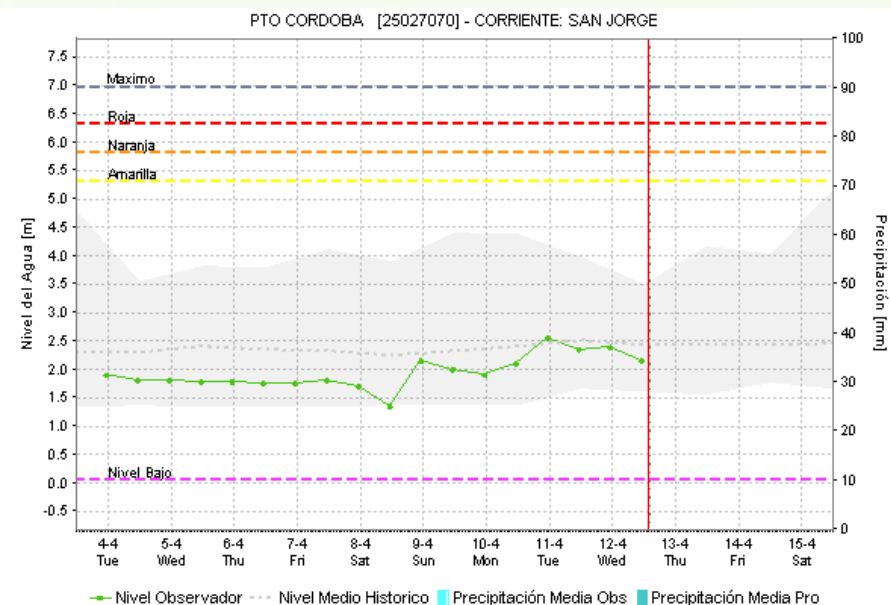
2.2.2 SUBZONA HIDROGRÁFICA DEL RÍO SAN JORGE CUENCA BAJA

Subzona hidrográfica	Alerta	Descripción
Cuenca baja del río San Jorge		Transito de creciente en el río San Jorge entre La Apartada y San Benito Abad, Persiste la condición de altos niveles en algunas zonas por ingreso del río Cauca desde Caregato.

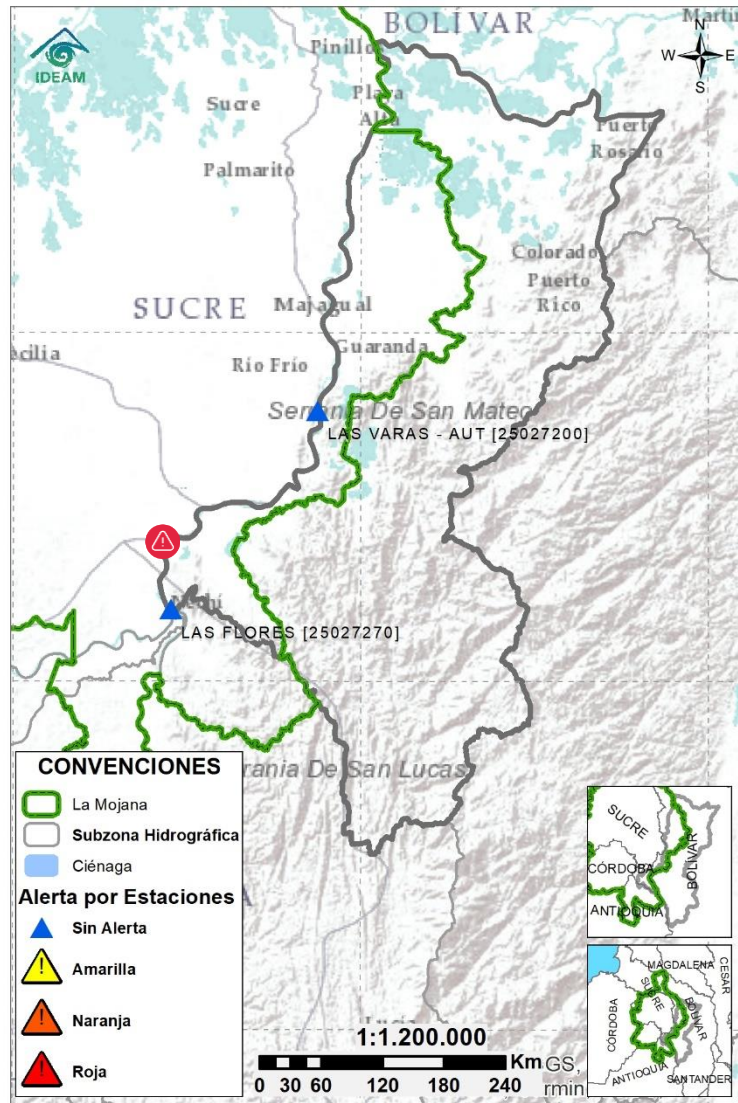
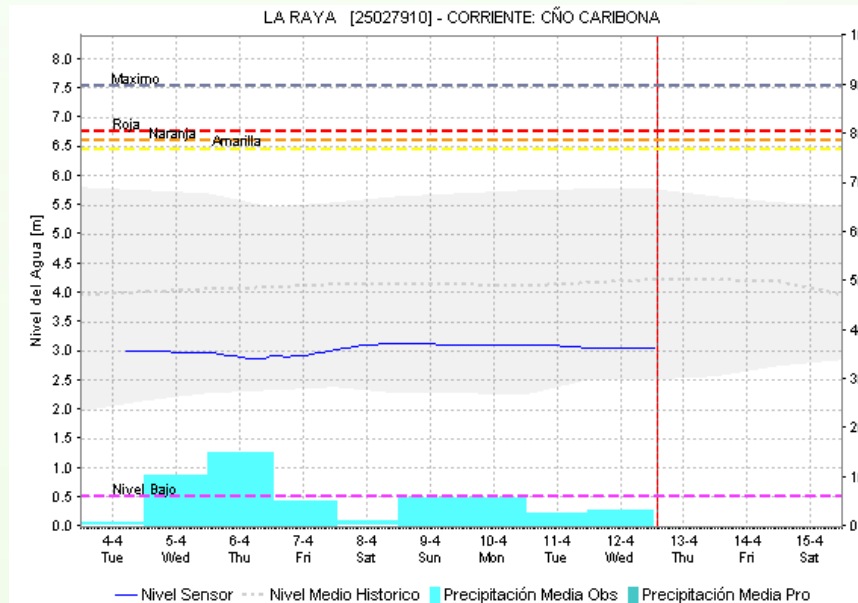
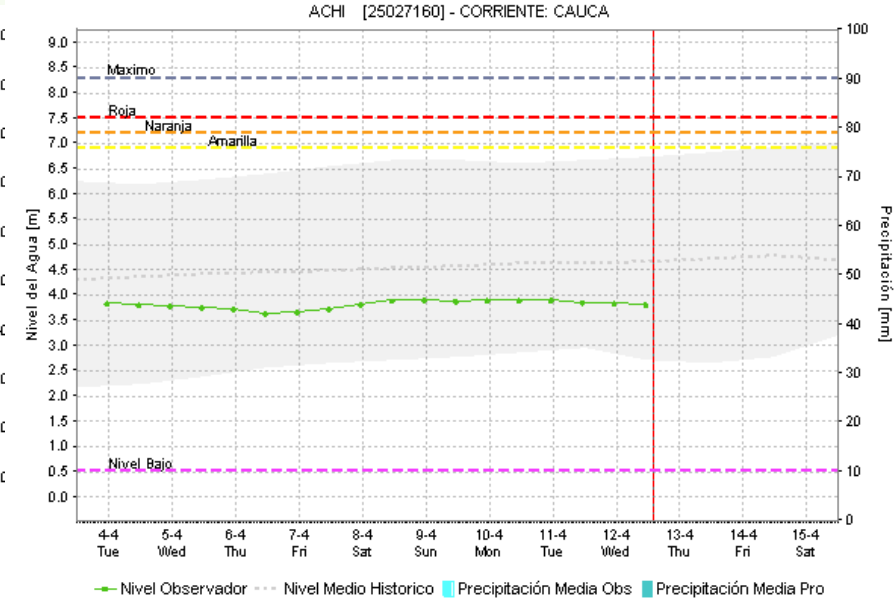
2.2.3 DIRECTOS AL BAJO CAUCA - CIÉNAGA LA RAYA ENTRE EL RÍO NECHÍ Y EL BRAZO DE LOBA

Subzona hidrográfica	Alerta	Descripción
Directos al bajo Cauca- Ciénaga La Raya entre el río Nechí y Brazo de Loba	Sin alerta	Niveles estables en el río Cauca en el tramo Nechí – Pinillos. Se mantiene el trasvase del caudal hacia el Bajo San Jorge por el sector Caregato.

Alerta en el sector Caregato (San Jacinto del Cauca), por persistencia del ingreso del río Cauca hacia el Bajo San Jorge. Nota (27/08/2021): rompimiento del dique marginal del río Cauca en el sector Cara de Gato, generando ingreso de agua hacia el Bajo San Jorge. Emergencia activa hasta la fecha.

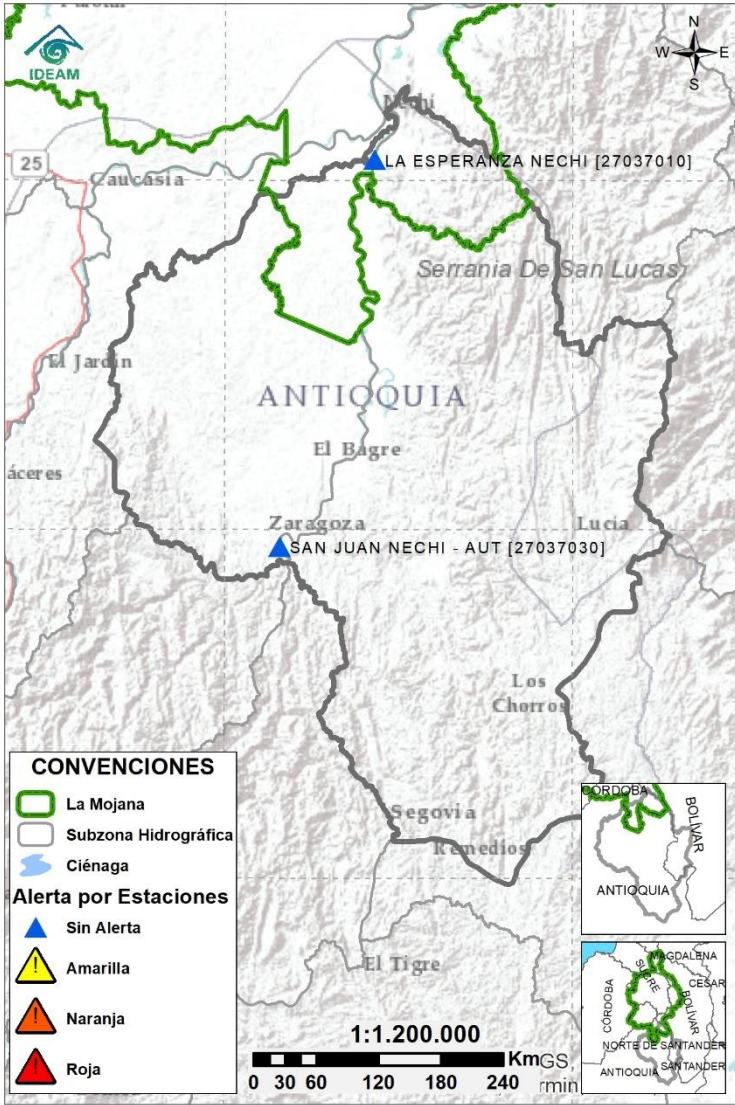
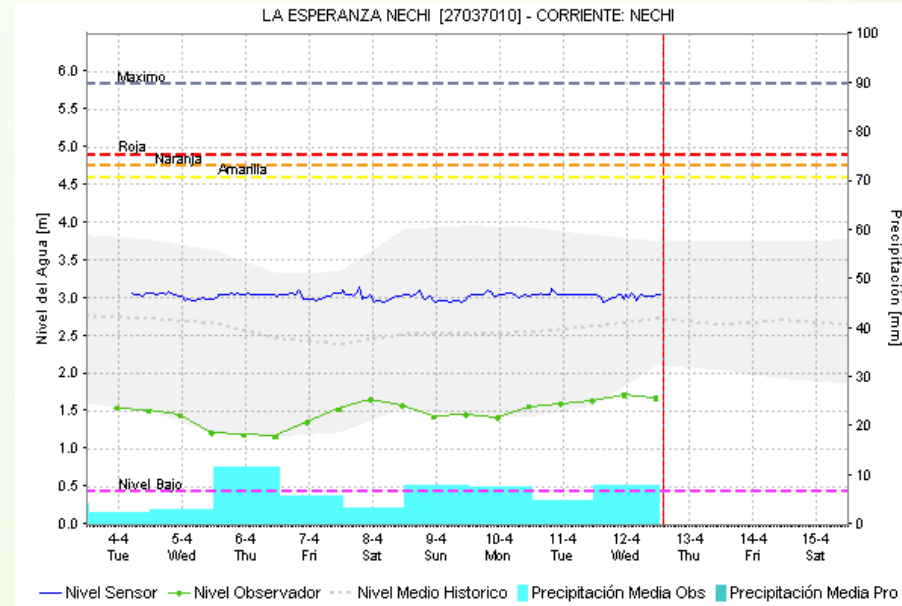
2.2.4 SUBZONA HIDROGRÁFICA DEL RÍO NECHÍ CUENCA BAJA

Subzona hidrográfica	Alerta	Descripción
Cuenca baja del río Nechí	Sin alerta	Niveles estables en el bajo Nechí a la altura de la cabecera municipal de Nechí. Con ligeras variaciones en sus aportantes a la altura del municipio de Zaragoza, condición que se puede ver reflejada aguas abajo en el río Nechí desde El Bagre hasta Nechí.

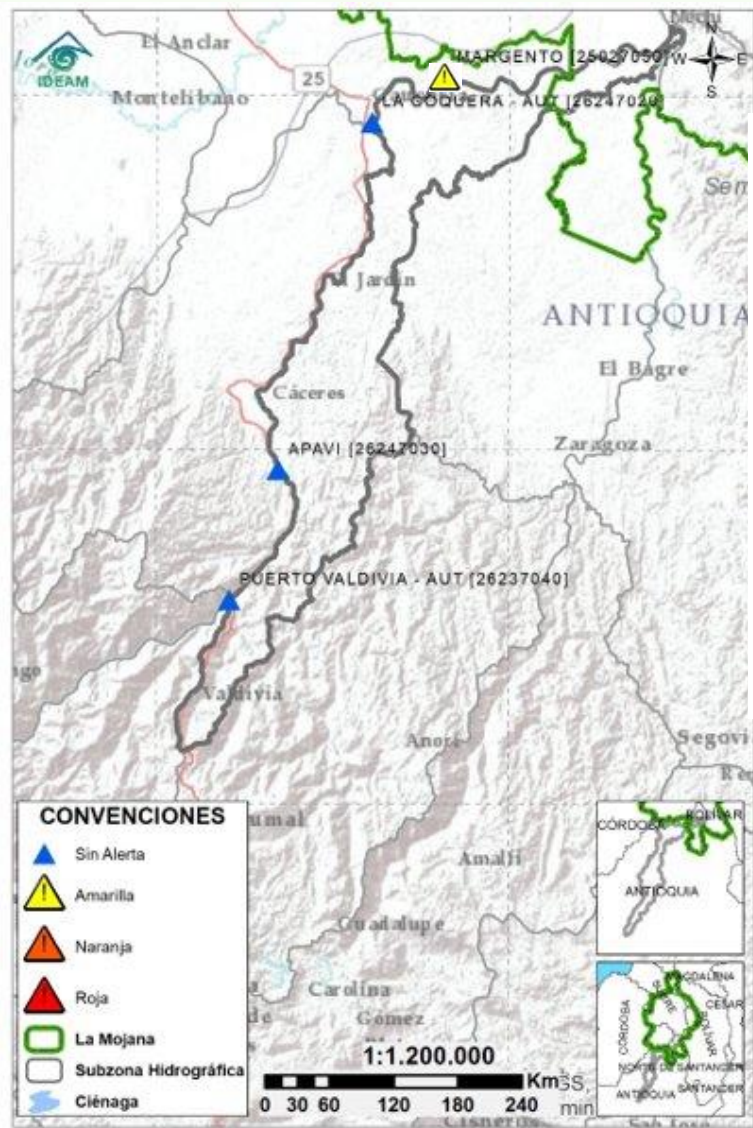
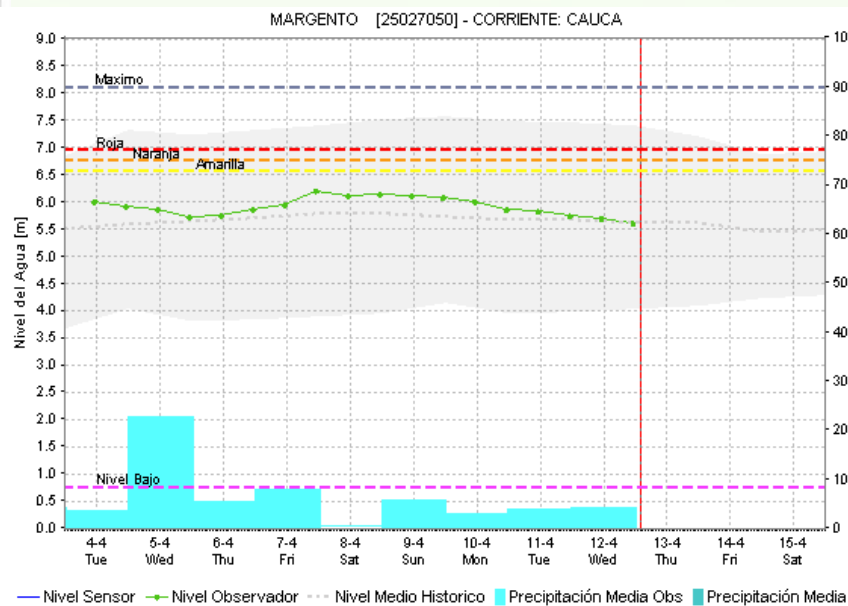
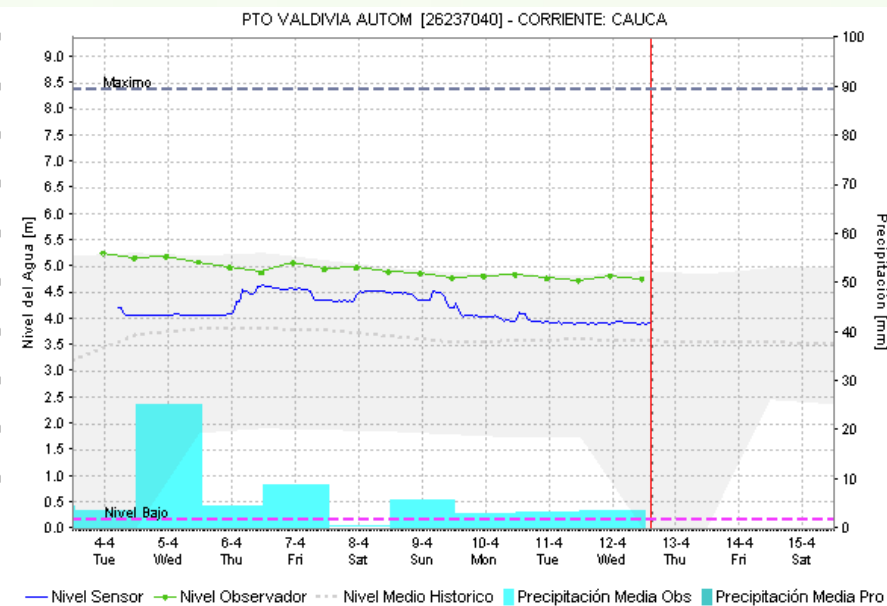
2.2.5 DIRECTOS AL CAUCA ENTRE PTO. VALDIVIA Y RÍO NECHÍ

Subzona hidrográfica	Alerta	Descripción
Directos al Cauca entre Pto. Valdivia y río Nechí	Sin alerta	Estabilización de niveles en el río Cauca en el tramo Pto.Valdivia- Nechí. Se prevén ascensos en los próximos días.

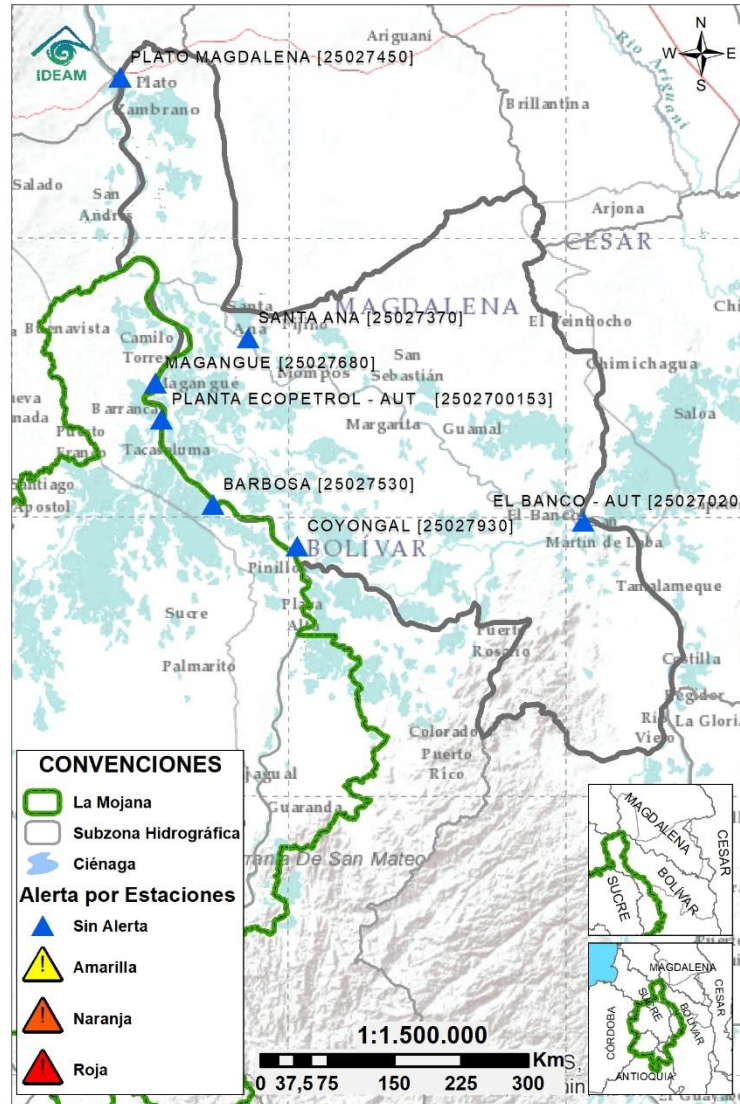
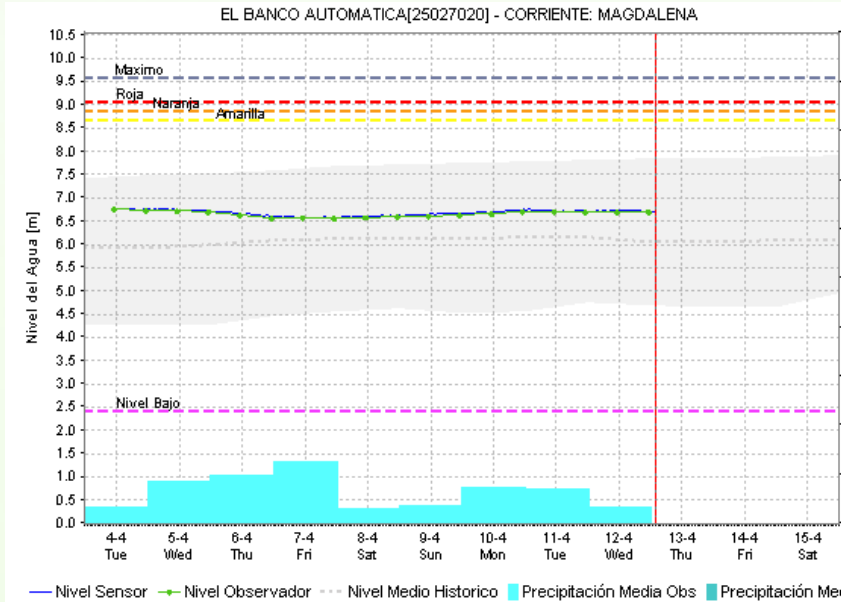
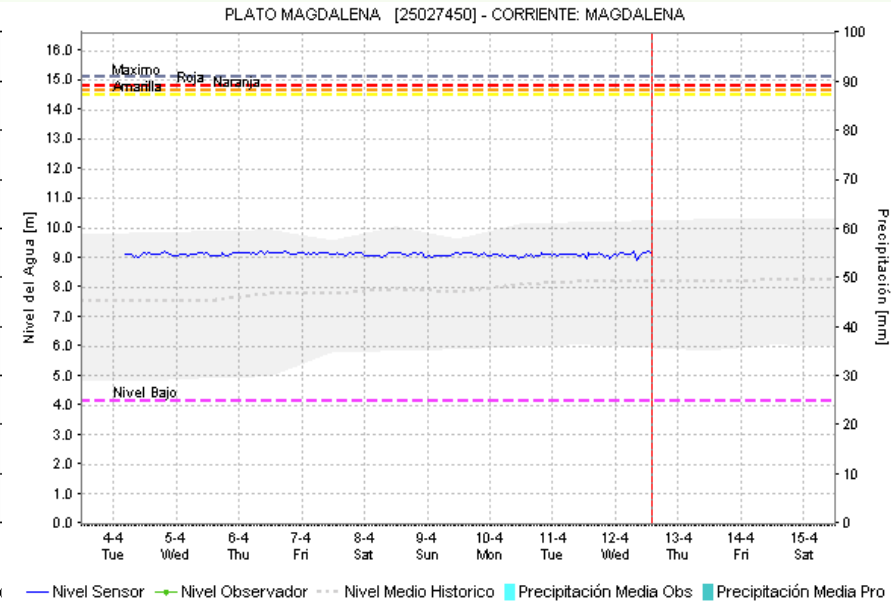
2.2.6 DIRECTOS AL BAJO MAGDALENA ENTRE EL BANCO Y EL PLATO

Subzona hidrográfica	Alerta	Descripción
Directos Bajo Magdalena entre el Banco y el Plato	Sin alerta	Niveles estables en el Bajo Magdalena entre El Banco y Plato, Se prevé comportamiento similar en los brazos de Mompós (Mompós, San Zenón, Talaiga Nuevo, Santa Ana y Santa Bárbara de Pinto). y brazo de loba (municipios de Barranco de Loba, Pinillos, Magangué y Cicuco), condición que se mantendrá durante el día.
