# BOLETÍN HIDROMETEOROLÓGICO DE LA MOJANA

San Marcos, Sucre 17 de abril de 2023  
Hora de la actualización: 12:00 HLC

BOLETÍN No: 800

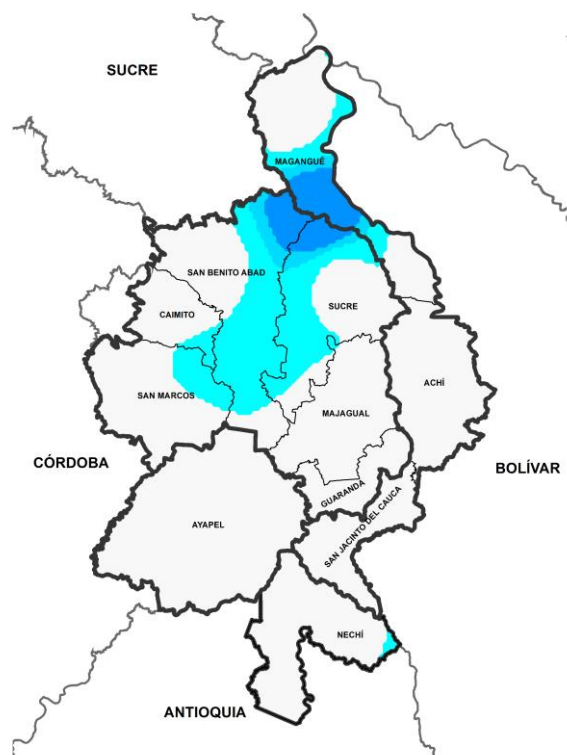
Precipitación acumulada  
14/04/2023 (07:00) – 15/04/2023 (07:00).  
Fuente: IDEAM

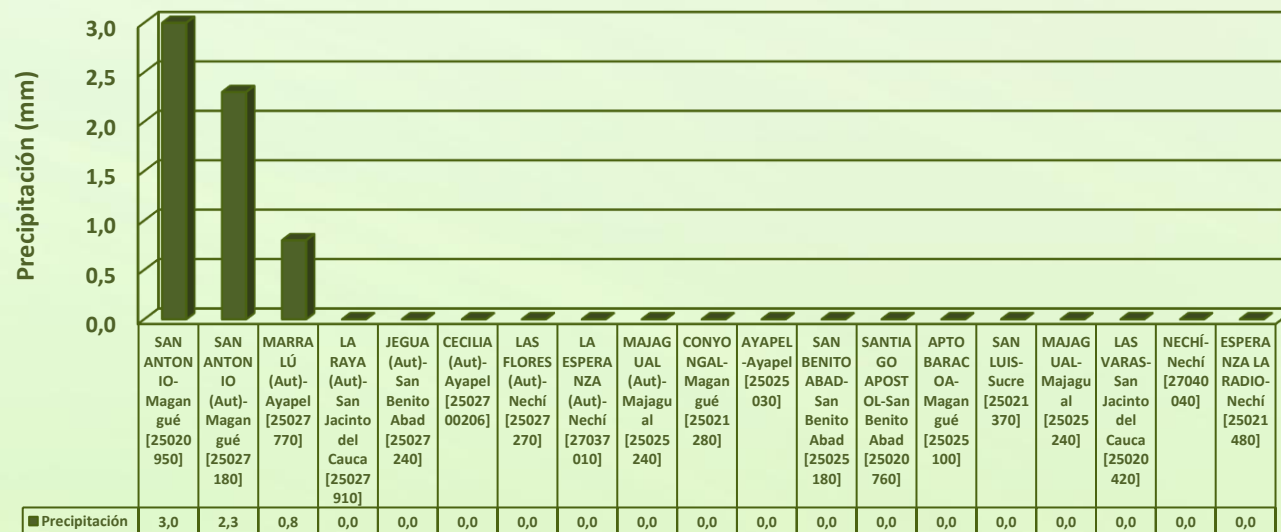
## Lluvia Registrada el 14 Abril de 2023

**Precipitación:** lluvias ligeras al norte de la región y sobre el zonas del municipio de Ayapel.

**Temperatura:** se registró una temperatura máxima de 36,5°C el día 14 de abril a las 15:00 horas en el municipio de Magangué y una mínima de 25°C en la madrugada del 15 de abril en el municipio de Ayapel.

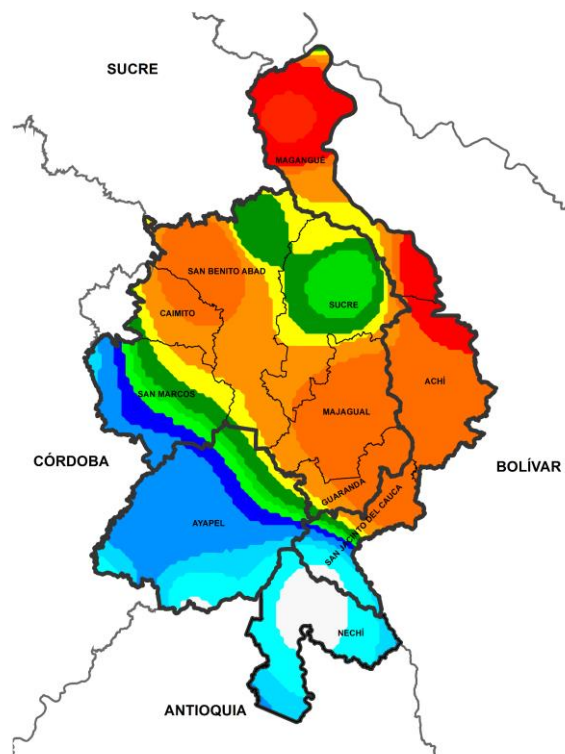
Precipitación acumulada  
15/04/2023 (07:00) – 16/04/2023 (07:00).  
Fuente: IDEAM

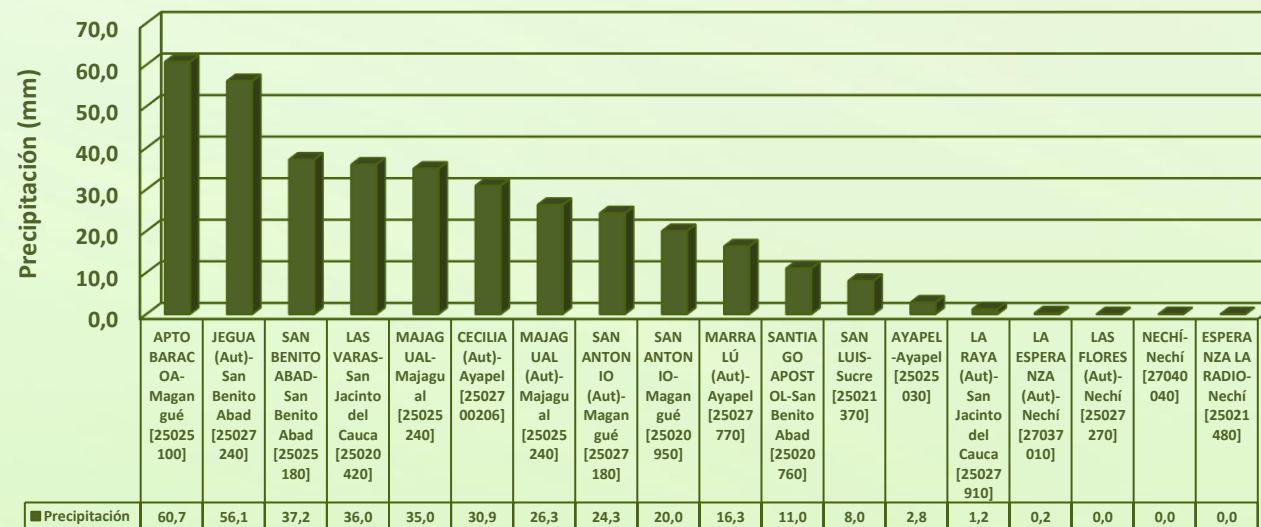
## Lluvia Registrada el 15 Abril de 2023

**Precipitación:** lloviznas en el territorio mojanero, donde las más fuertes se dieron sobre sectores de los municipios de Magangué y San Benito Abad.

**Temperatura:** se registró una temperatura máxima de 35,6°C el día 15 de abril a las 15:00 horas en el municipio de San Benito Abad y una mínima de 21,7°C en la madrugada del 16 de abril en el municipio de Magangué.

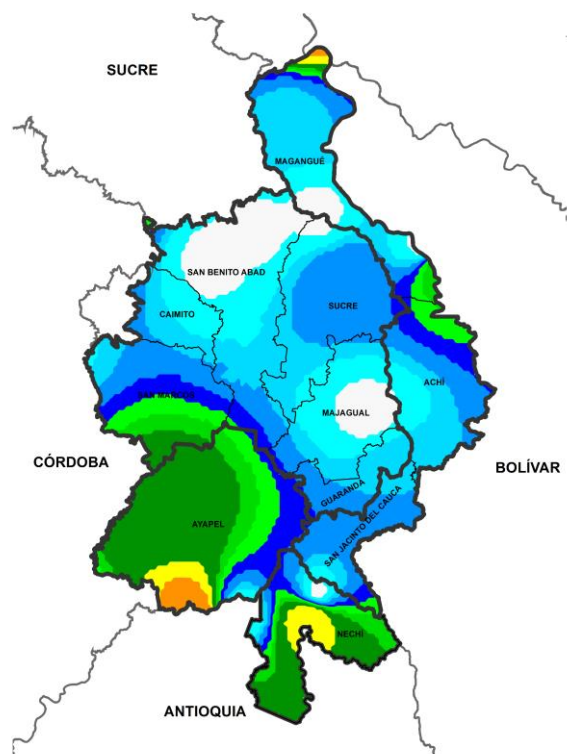
Precipitación acumulada  
16/04/2023 (07:00) – 17/04/2023 (07:00).  
Fuente: IDEAM

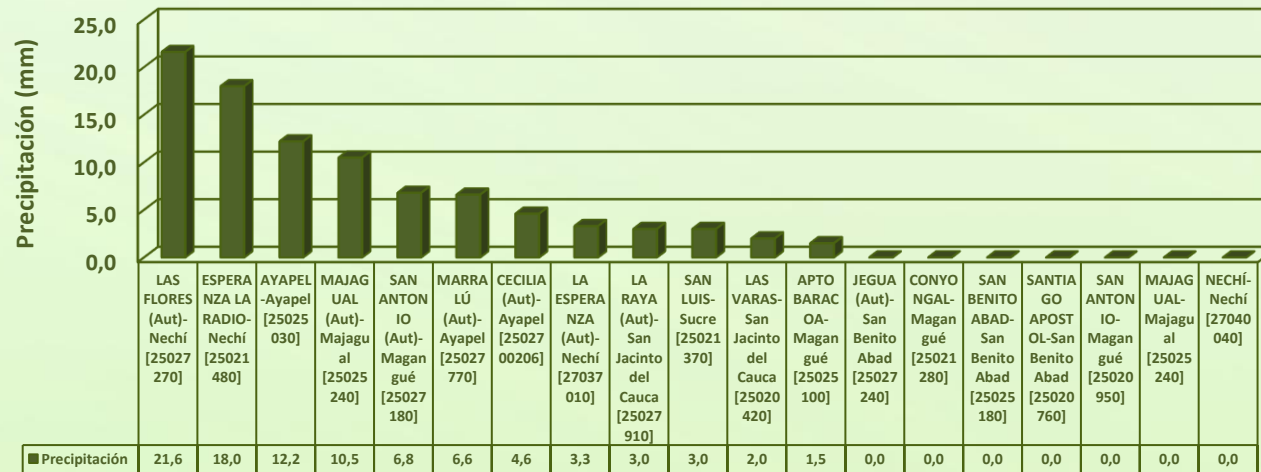
## Lluvia Registrada el 16 Abril de 2023

**Precipitación:** luvias especialmente en horas de la mañana del domingo en con mayor fuerza al sur en sectores de los municipios de Ayapel, Nechí y Majagual.

**Temperatura:** se registró una temperatura máxima de 30,7°C el día 16 de abril a las 16:00 horas en el municipio de Magangué y una mínima de 23,7°C en la madrugada del 17 de abril en el municipio de Ayapel.

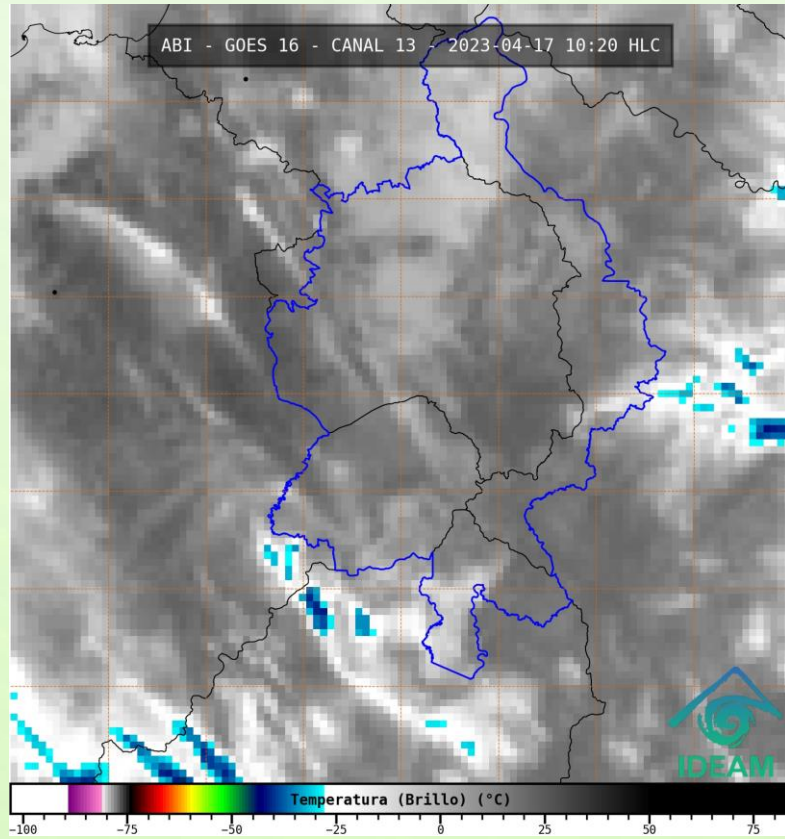
Imagen de satélite IR 10:20 HLC  
Fuente: Ideam

En las últimas horas ha predominado condición de cielo parcialmente nublado.

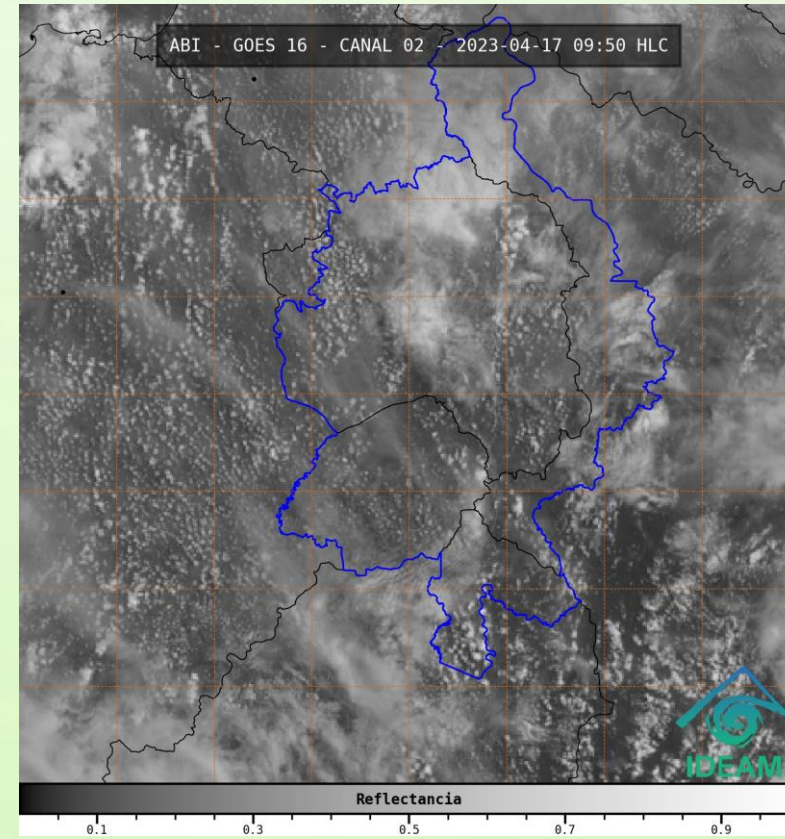
Imagen de satélite visible 09:50 HLC  
Fuente: Ideam

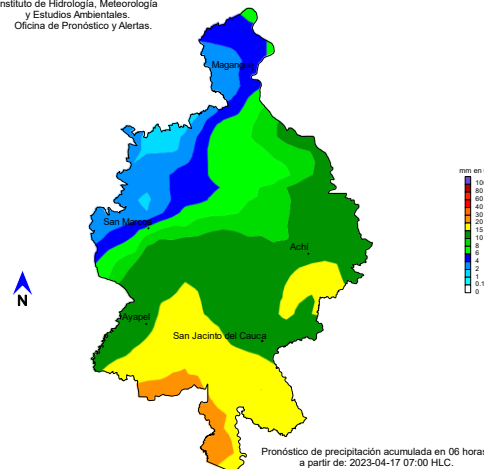
ACUMULADO DEL 17 AL 18 DE ABRIL

**Precipitación:** se prevé que finalizando la tarde y durante la noche tengamos lluvias por sectores en el territorio, que tendrían mayor fuerza al oriente sobre los municipios de Achí, Majagual, Sucre (Sucre) y San Jacinto del Cauca.

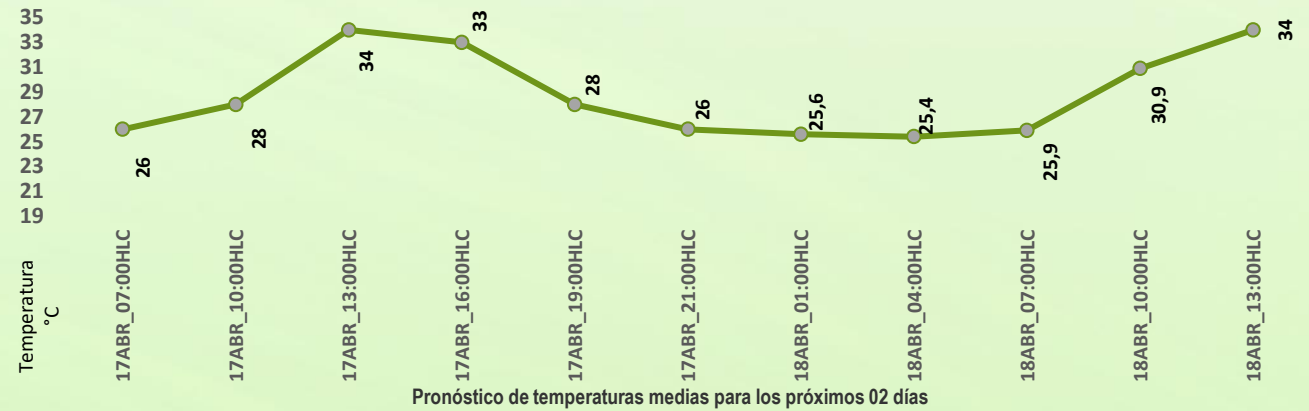
## PRONÓSTICO PARA LUNES 18 DE ABRIL

**Temperatura:** las temperaturas máximas oscilarán entre los 33°C y 35°C y las mínimas entre los 23°C y 26°C. Las sensaciones térmicas máximas estimadas oscilarán entre los 35°C y 38°C.

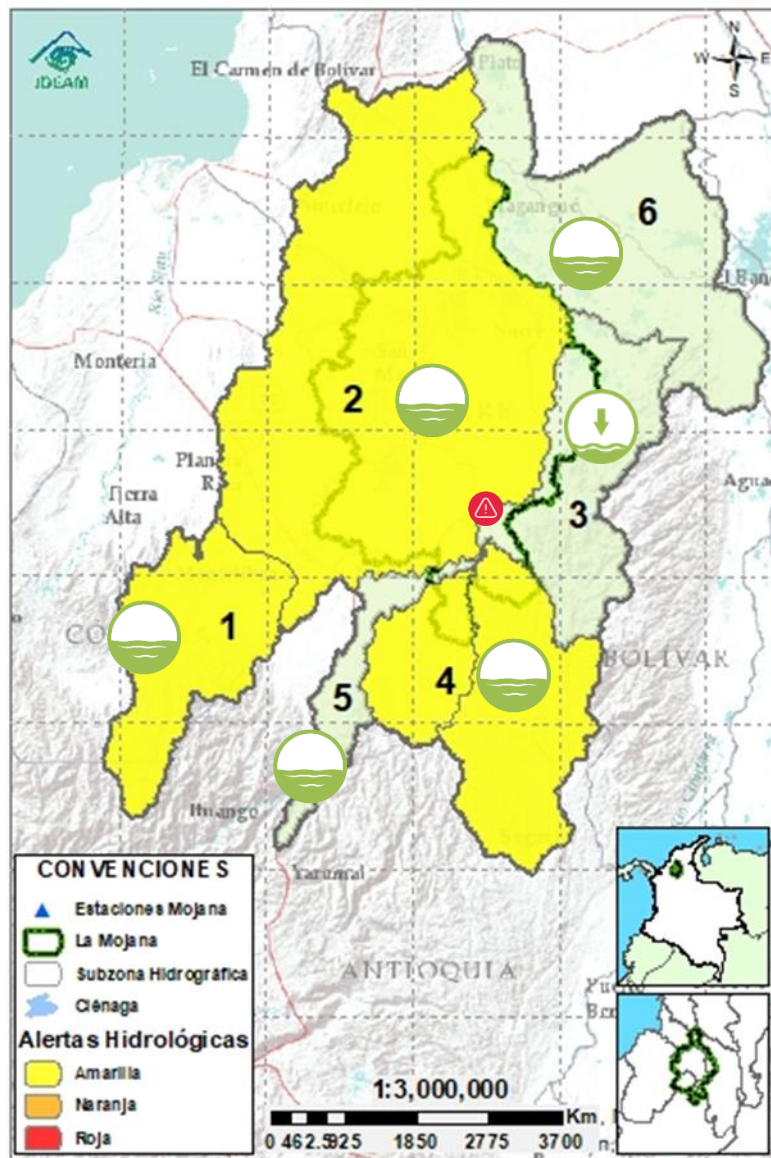
Condiciones hidrológicas antecedentes para el 16/04/2023

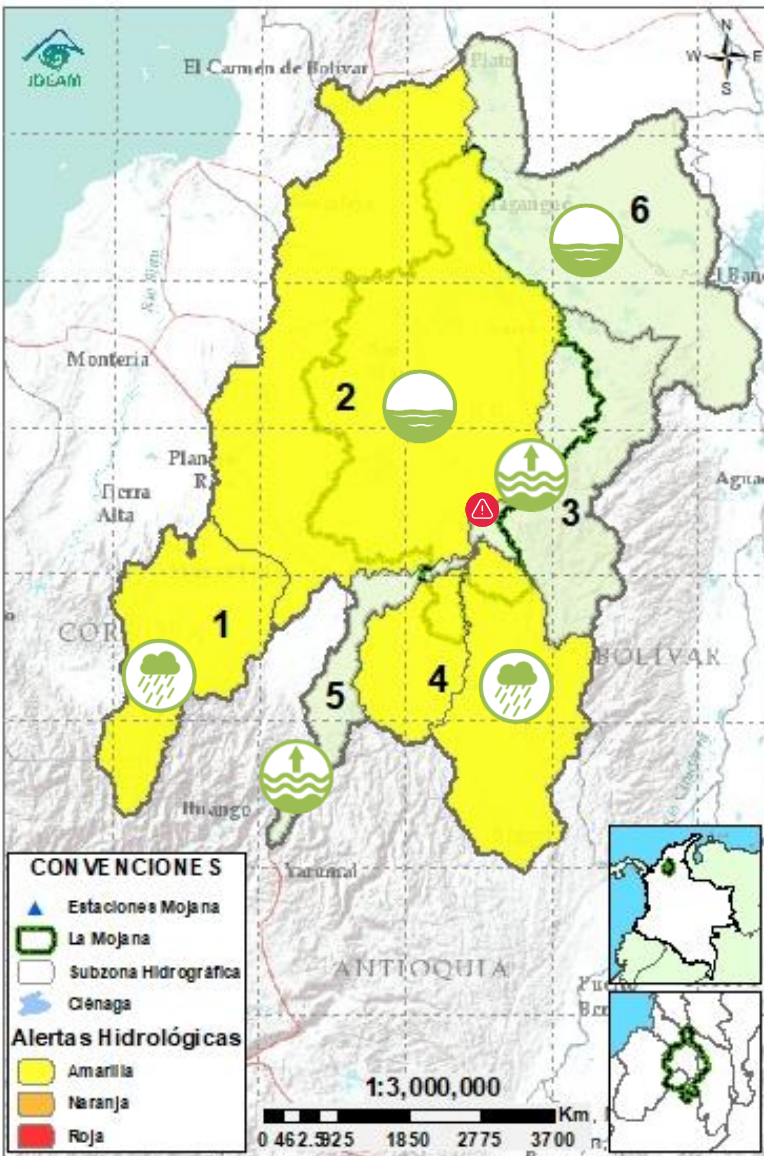
**Descripción condiciones hidrológicas:** se mantiene en alerta amarilla la cuenca del río San Jorge, con atención a: i) la probabilidad de incrementos de nivel en la parte alta y ii) a la persistencia del ingreso del río Cauca por el sector Caregato en la parte baja. Igualmente, continúa en alerta amarilla el Bajo Nechí, con posibilidad de ascensos en sus aportantes.

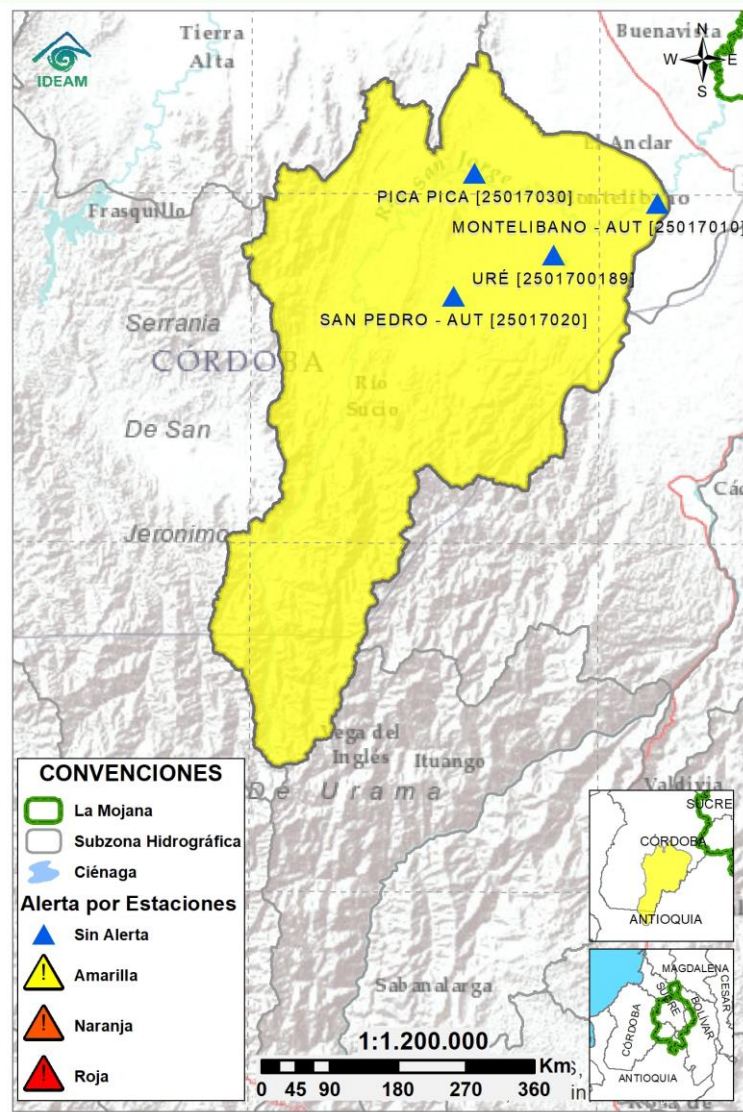
## 2.2.1 SUBZONA HIDROGRÁFICA DEL RÍO SAN JORGE CUENCA ALTA

Subzona hidrográfica	Alerta	Descripción
Cuenca alta del río San Jorge	Sin alerta	Probabilidad de incrementos en el río San Jorge, así como en sus aportantes.

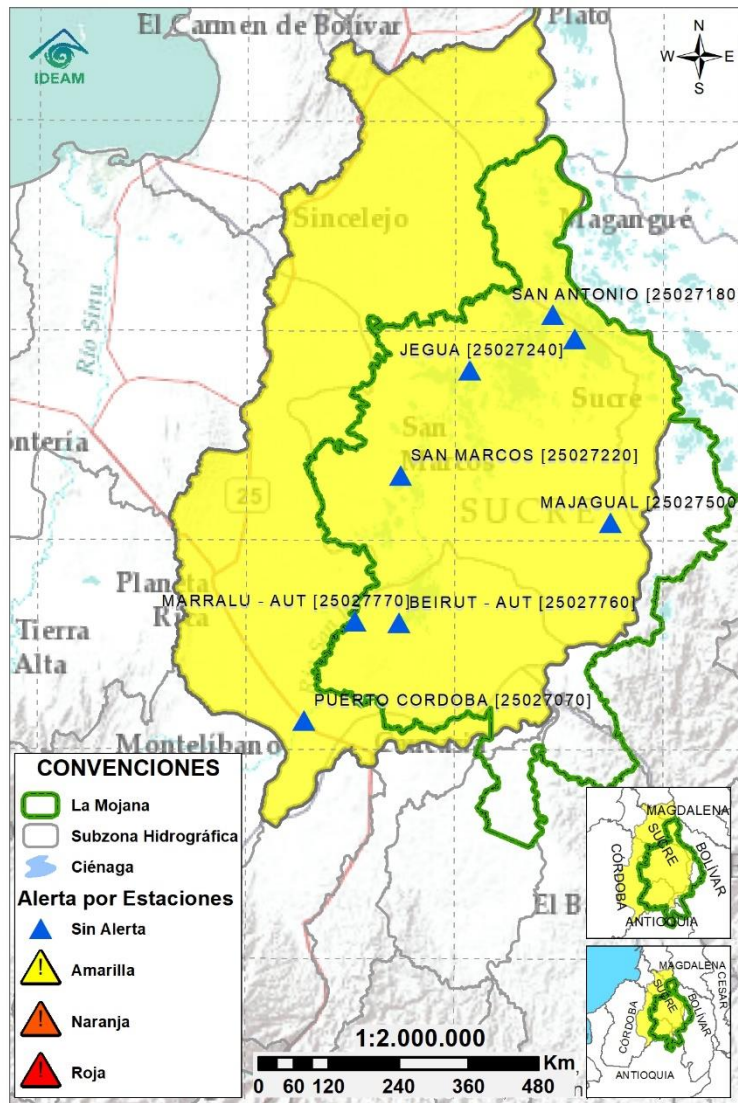
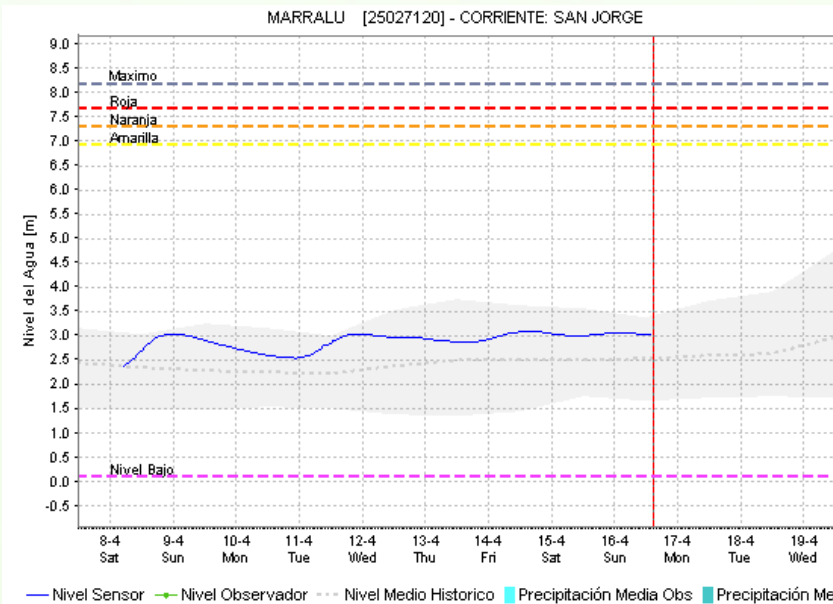
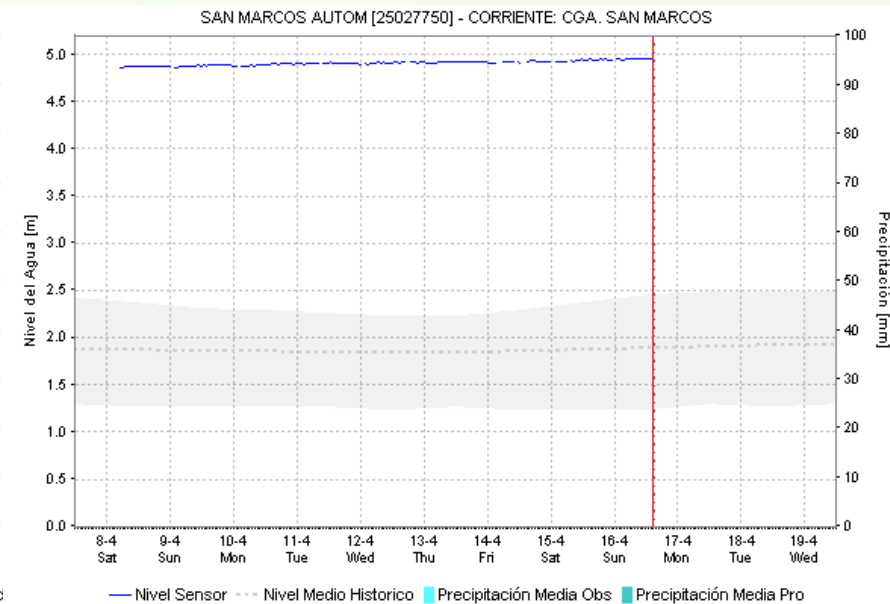
## 2.2.2 SUBZONA HIDROGRÁFICA DEL RÍO SAN JORGE CUENCA BAJA

Predominio de niveles estables en el Bajo San Jorge, ciénagas y caños. Persiste la condición de altos niveles en algunas zonas por ingreso del río Cauca desde Caregato.

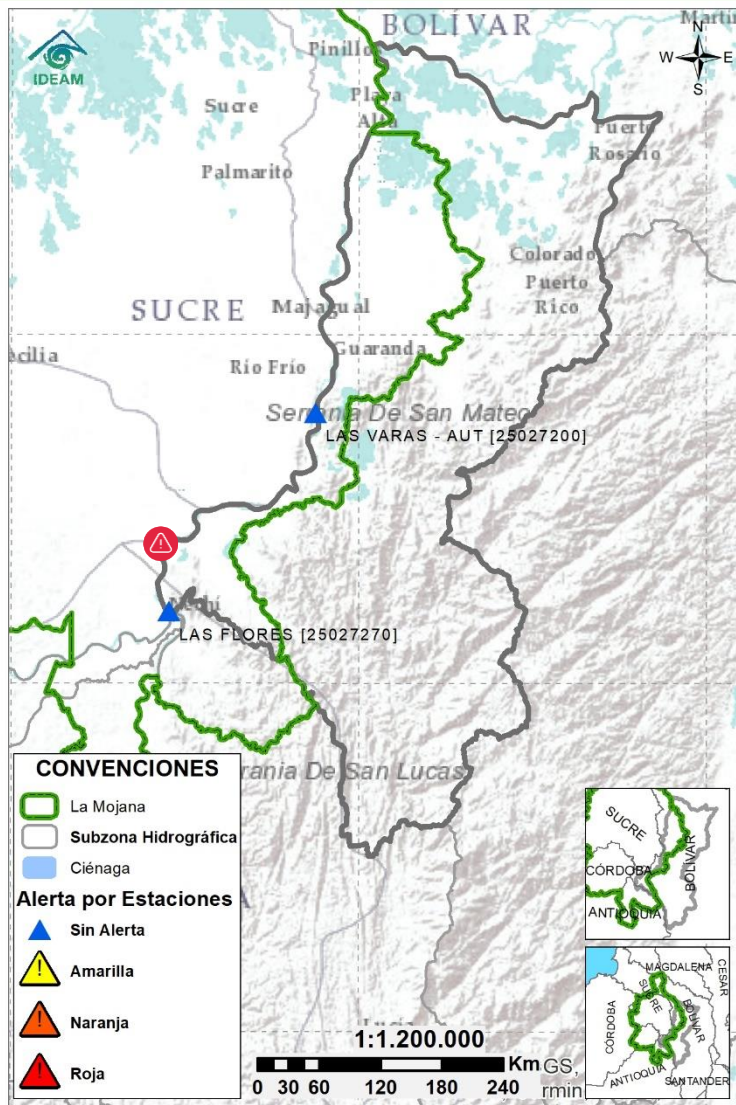
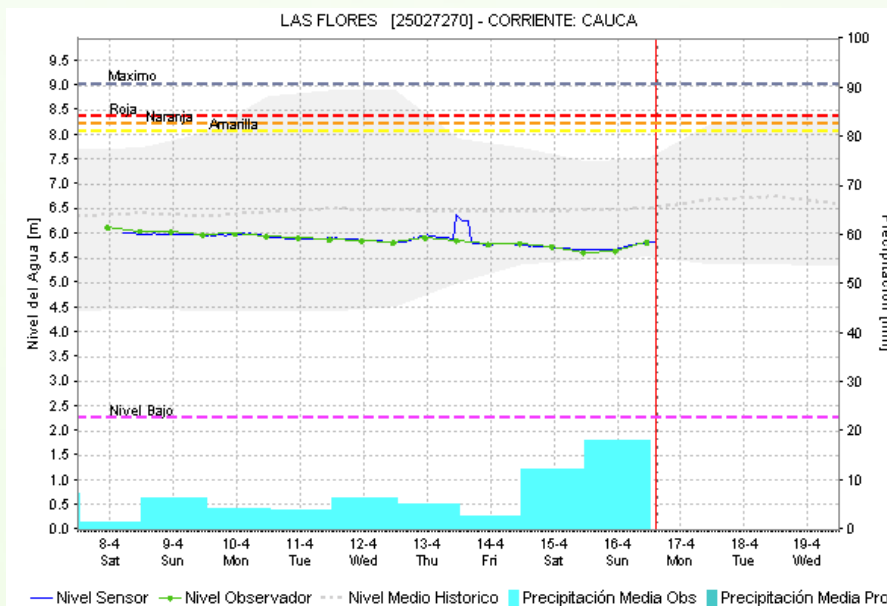
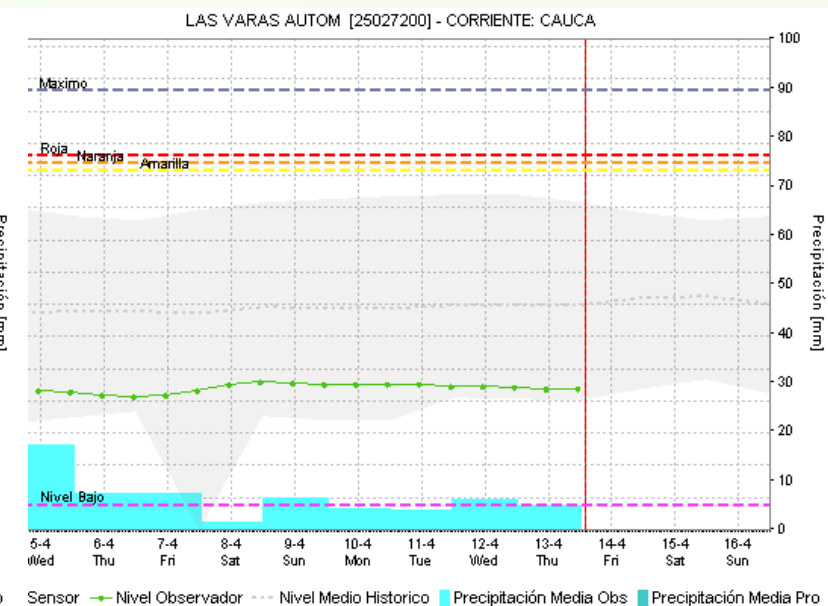
## 2.2.3 DIRECTOS AL BAJO CAUCA - CIÉNAGA LA RAYA ENTRE EL RÍO NECHÍ Y EL BRAZO DE LOBA

Subzona hidrográfica	Alerta	Descripción
Directos al bajo Cauca- Ciénaga La Raya entre el río Nechí y Brazo de Loba	Sin alerta	Ascenso ligero del río Cauca en el tramo Nechí-San Jacinto del Cauca, condición que se reflejará en las próximas horas en el tramo Guaranda-Pinillos. Se mantiene el trasvase del caudal hacia el Bajo San Jorge por el sector Caregato.

Alerta en el sector Caregato (San Jacinto del Cauca), por persistencia del ingreso del río Cauca hacia el Bajo San Jorge. <b>Nota (27/08/2021):</b> rompimiento del dique marginal del río Cauca en el sector Cara de Gato, generando ingreso de agua hacia el Bajo San Jorge. Emergencia activa hasta la fecha.

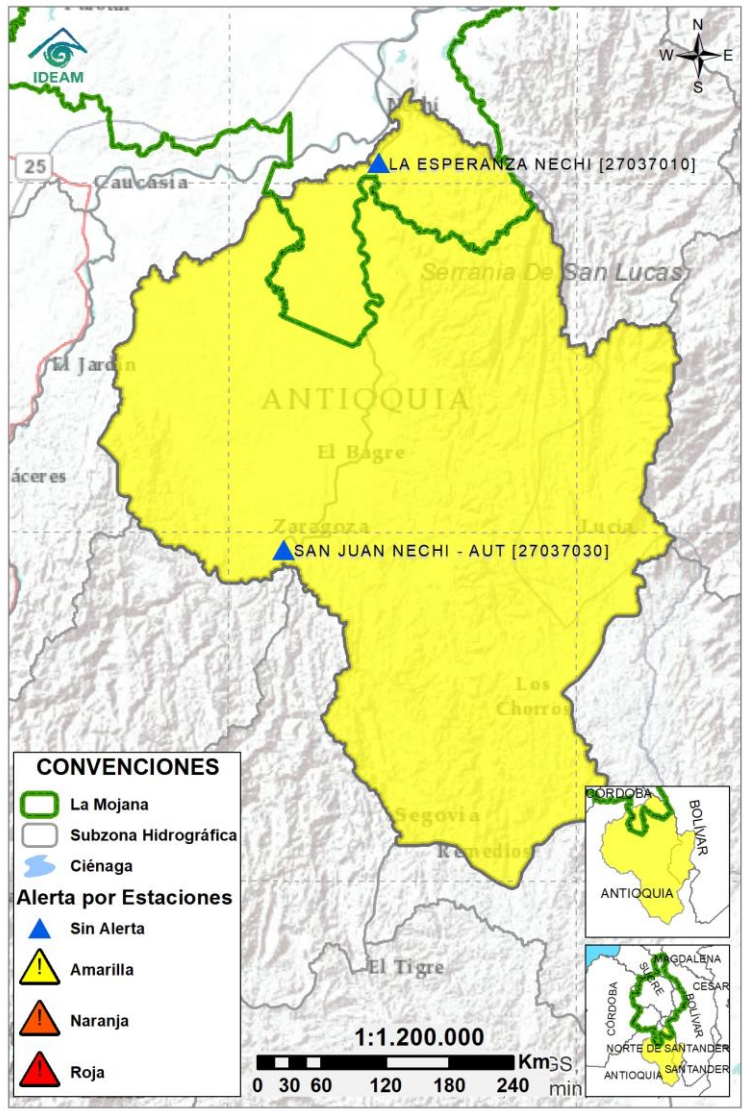
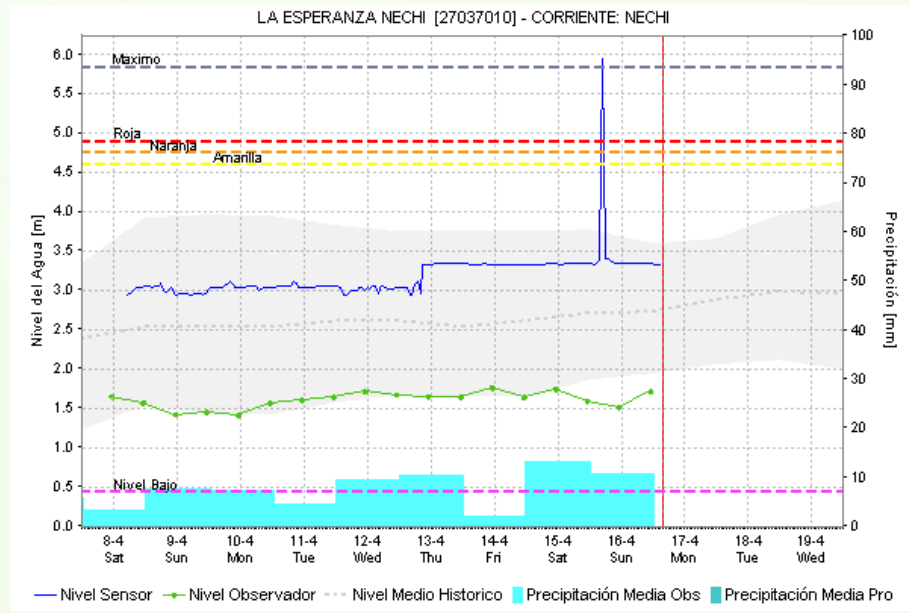
## 2.2.4 SUBZONA HIDROGRÁFICA DEL RÍO NECHÍ CUENCA BAJA

Subzona hidrográfica	Alerta	Descripción
Cuenca baja del río Nechí	Sin alerta	Predominio de niveles estables en el bajo Nechí a la altura de la cabecera municipal de Nechí.. Se prevén ascensos a lo largo del día.

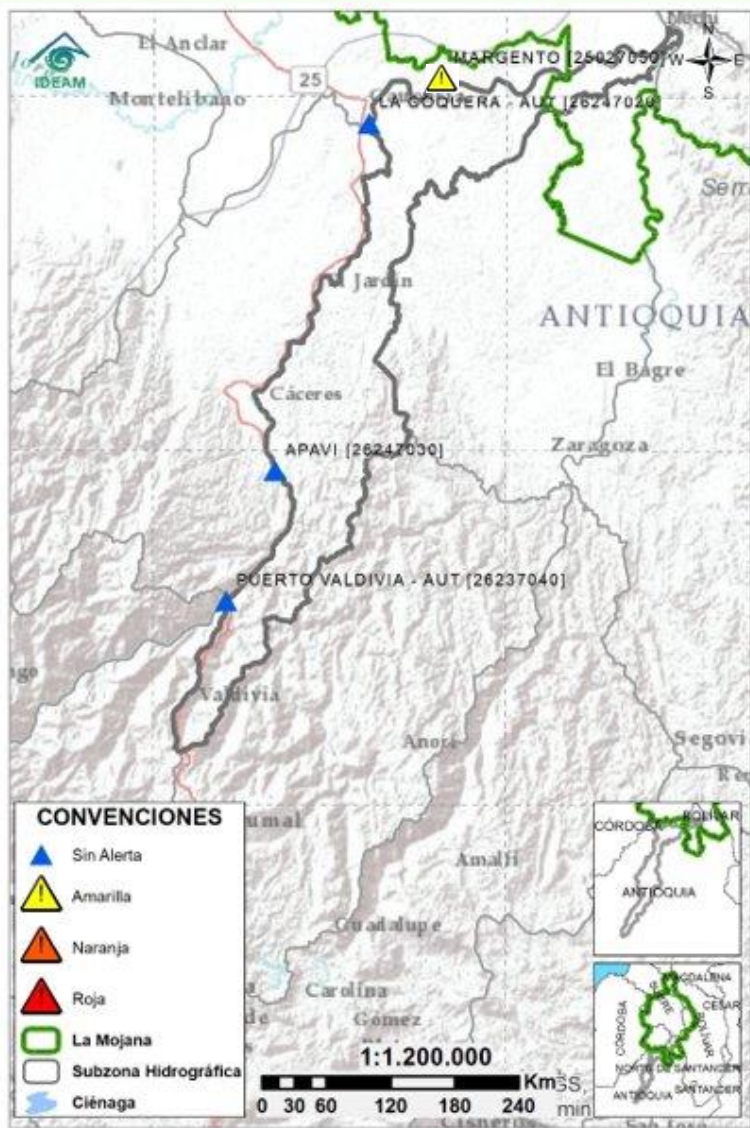
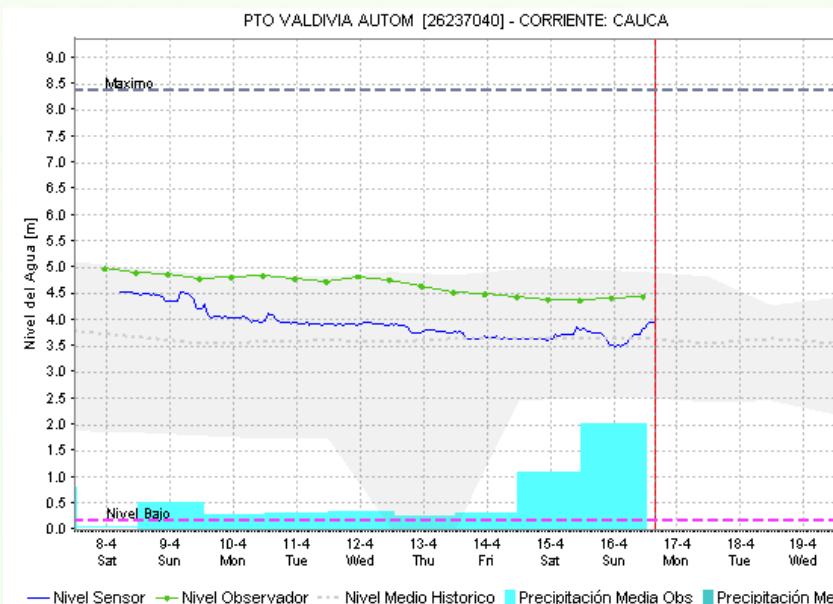
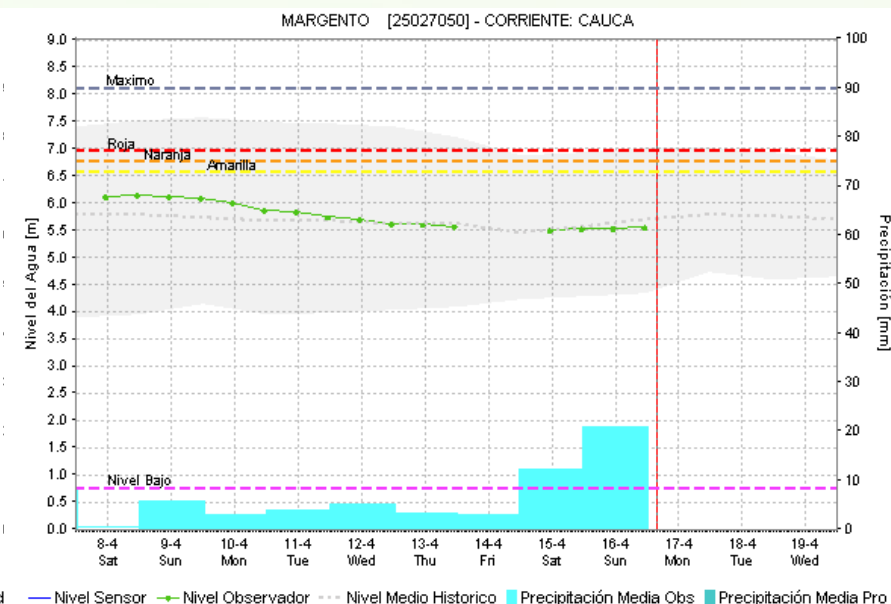
## 2.2.5 DIRECTOS AL CAUCA ENTRE PTO. VALDIVIA Y RÍO NECHÍ

Subzona hidrográfica	Alerta	Descripción
Directos al Cauca entre Pto. Valdivia y río Nechí	Sin alerta	Descenso de niveles en el río Cauca en el tramo Pto.Valdivia- Nechí. Se prevén ascensos en los próximos días.

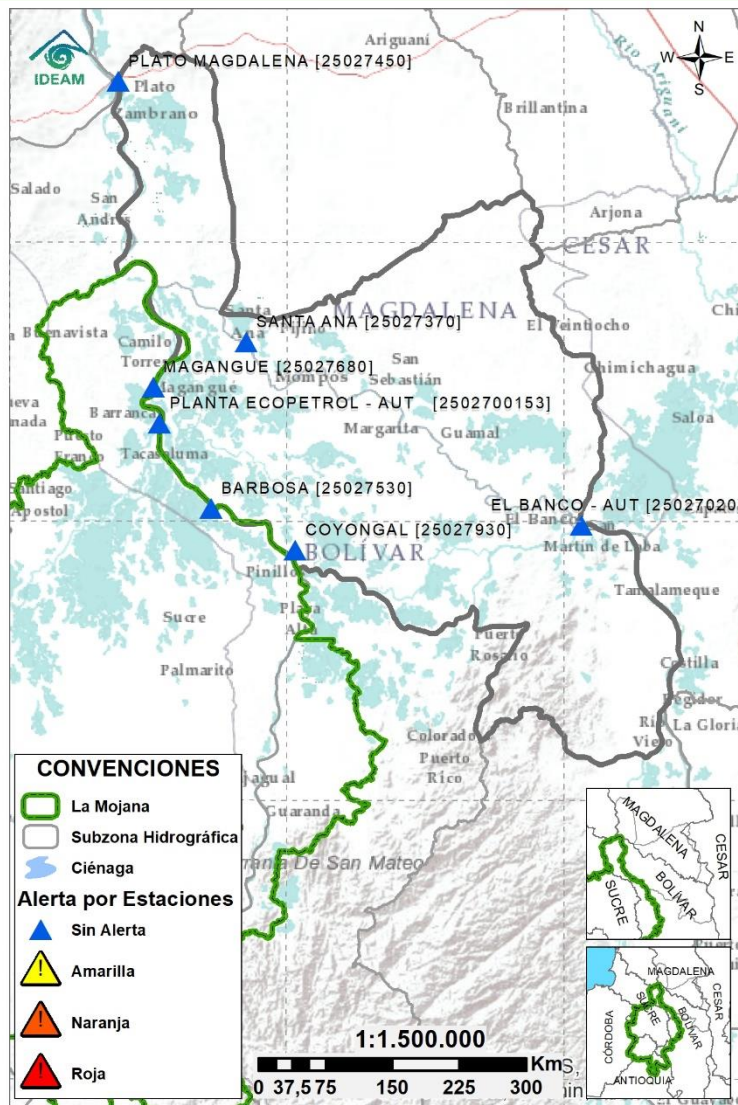
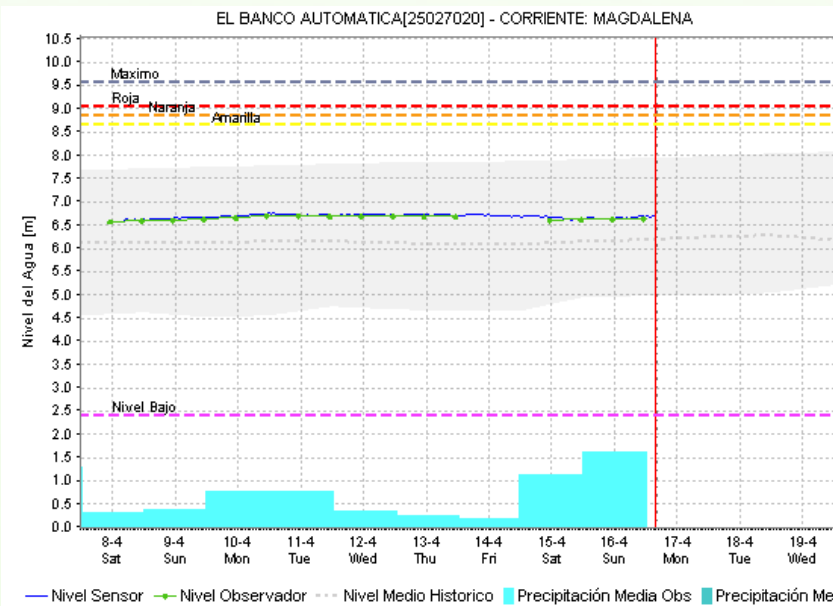
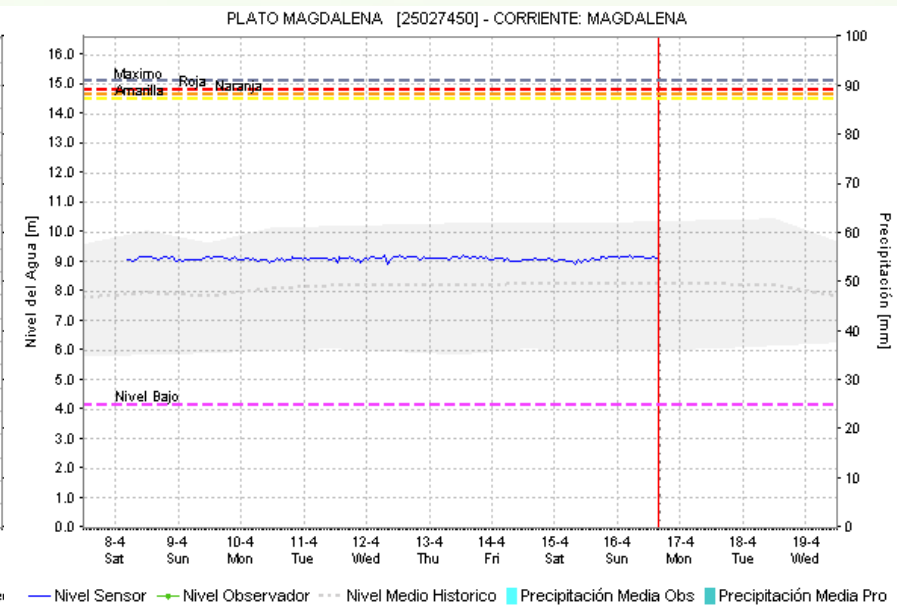
## 2.2.6 DIRECTOS AL BAJO MAGDALENA ENTRE EL BANCO Y EL PLATO

Subzona hidrográfica	Alerta	Descripción
Directos Bajo Magdalena entre el Banco y el Plato	Sin alerta	Niveles estables en el Bajo Magdalena entre El Banco y Plato, se prevé comportamiento similar en los brazos de Mompós (Mompós, San Zenón, Talaiga Nuevo, Santa Ana y Santa Bárbara de Pinto), y de Loba (municipios de Barranco de Loba, Pinillos, Magangué y Cicuco), condición que se mantendrá durante el día.

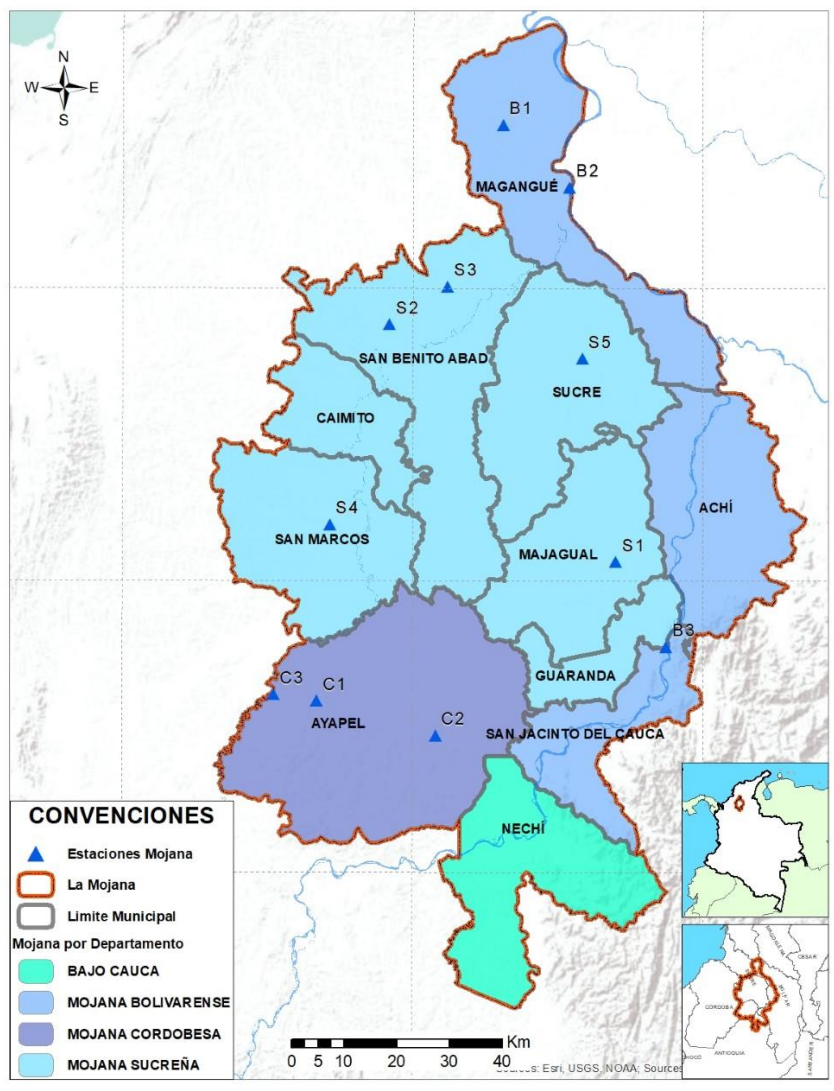
Subregionalización de La Mojana con fines de monitoreo y pronóstico
