BOLETÍN HIDROMETEOROLÓGICO DE LA MOJANA

San Marcos, Sucre 19 de abril de 2023
Hora de la actualización: 12:00 HLC

BOLETÍN No: 802

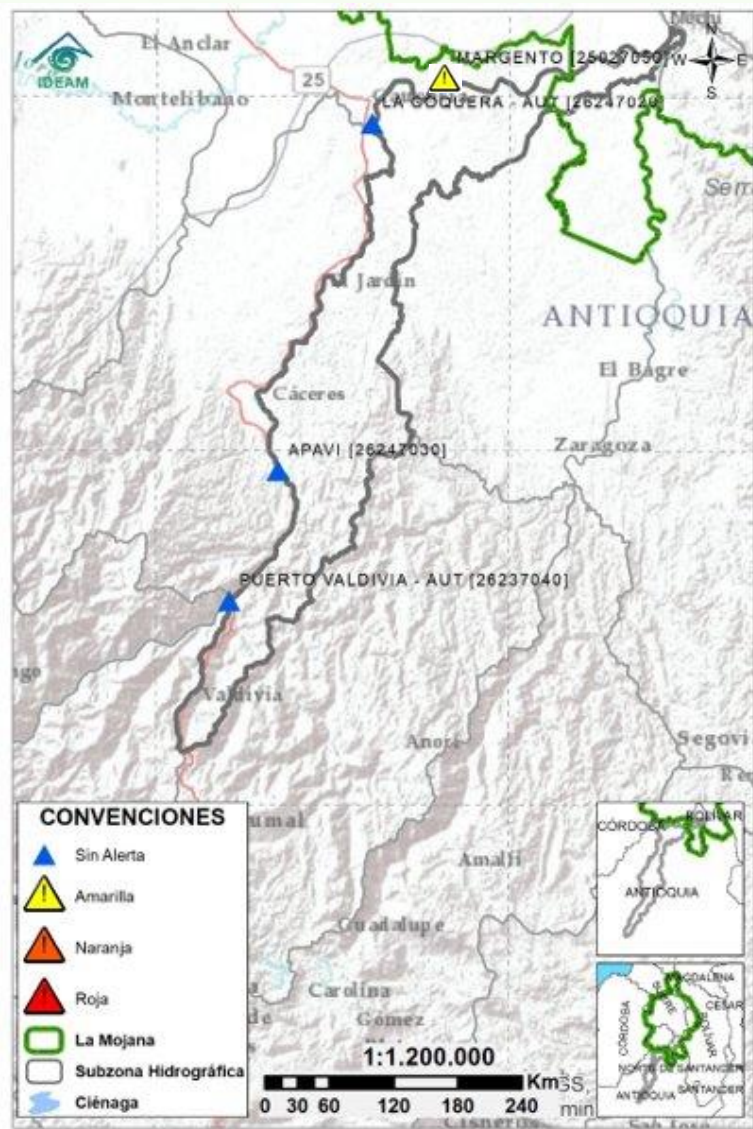
2.2.5 DIRECTOS AL CAUCA ENTRE PTO. VALDIVIA Y RÍO NECHÍ

Subzona hidrográfica	Alerta	Descripción
Directos al Cauca entre Pto. Valdivia y río Nechí	Sin alerta	Estabilización de niveles en el río Cauca entre Pto Vldivia y Caucasia, sin embargo, aun se presenta ascenso de niveles a la altura de Nechí, condición que se estabilizará en el transcurso del día. .
