BOLETÍN HIDROMETEOROLÓGICO DE LA MOJANA

San Marcos, Sucre 25 de abril de 2023
Hora de la actualización: 12:00 HLC

BOLETÍN No: 805

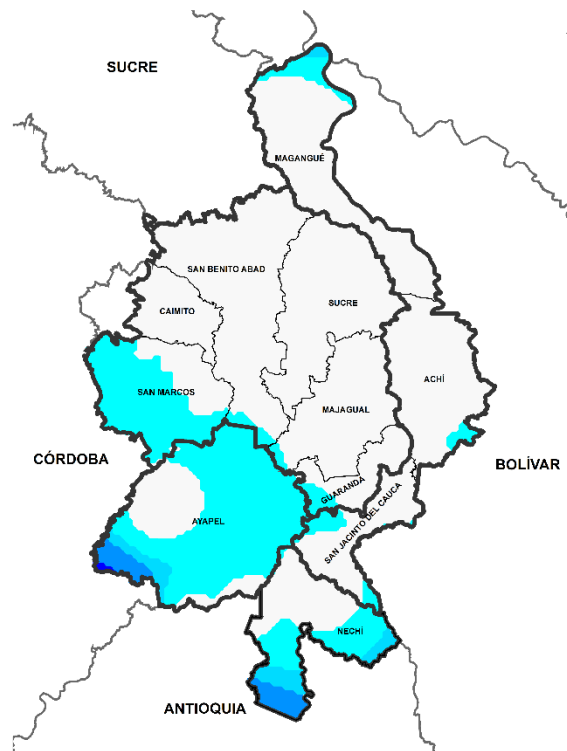
Precipitación acumulada
24/04/2023 (07:00) – 25/04/2023 (07:00).
Fuente: IDEAM

Precipitación: en general predominaron condiciones secas en el territorio, exceptuando algunas lluvias por sectores que se registraron en zonas de los municipios de Nechí, Ayapel, así mismo, sobre las cuencas del Alto San Jorge y Bajo Nechí.

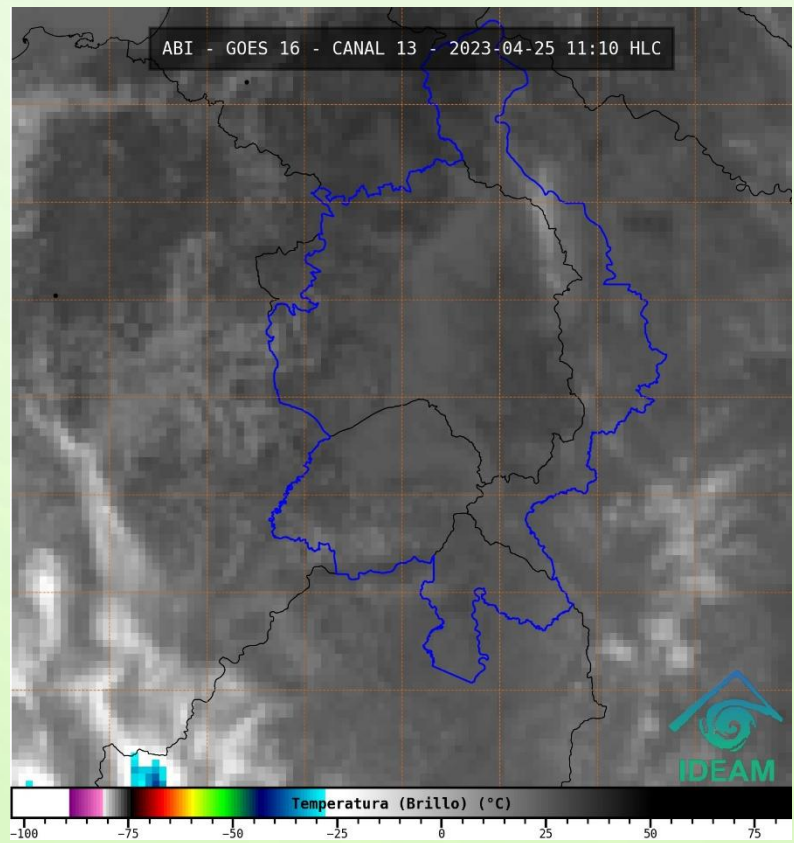
Imagen de satélite IR 11:10 HLC
Fuente: Ideam

En las últimas horas ha predominado condición de tiempo seco

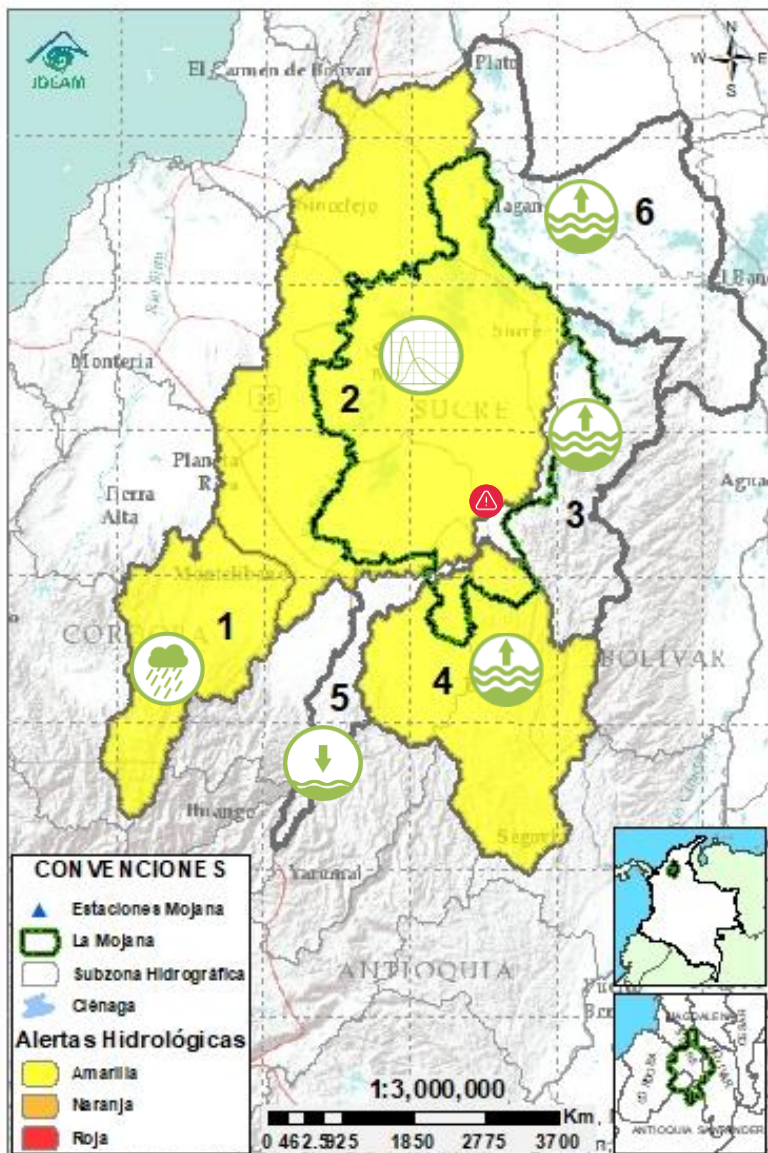
Condiciones hidrológicas antecedentes para el 24/04/2023

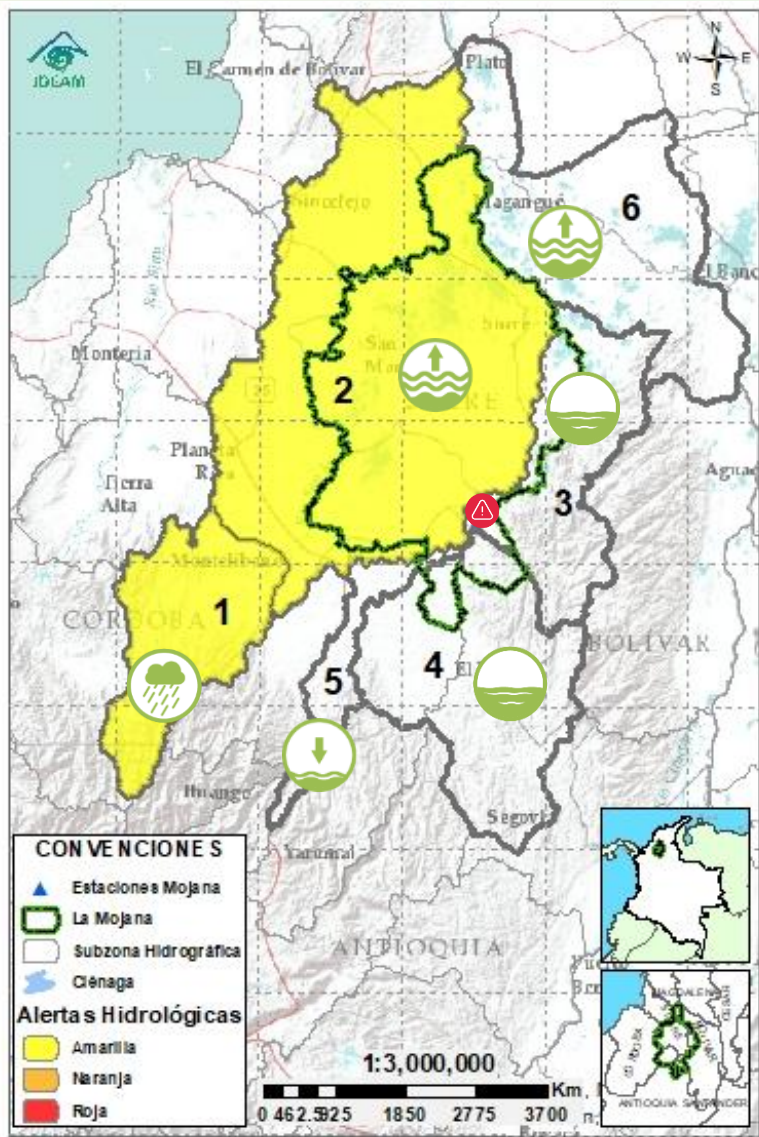
Descripción condiciones hidrológicas: En los ríos de la región, se mantiene en alerta amarilla la cuenca del río San Jorge, con atención a la persistencia del ingreso del río Cauca por el sector Caregato y la presencia de nuevos ascensos de nivel en el municipio de La Apartada; Por su parte la cuenca del Bajo Nechí baja a condiciones normales y el Bajo Cauca y Bajo Magdalena entre El Banco y Plato, se mantienen sin alerta.

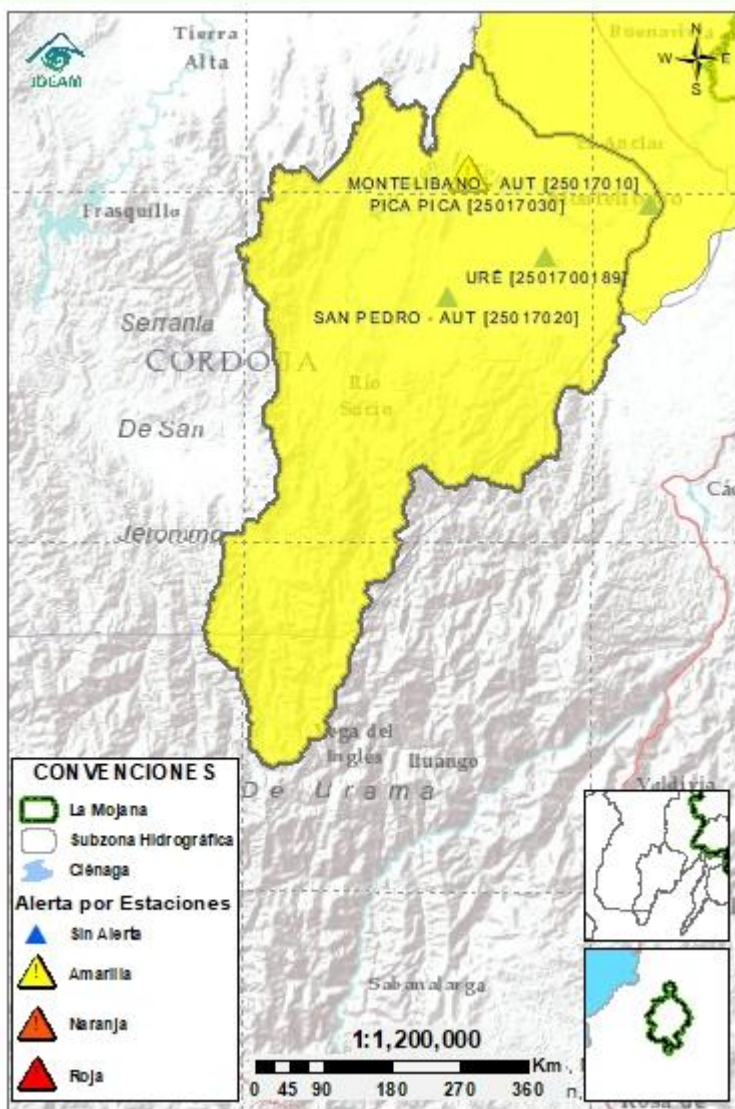
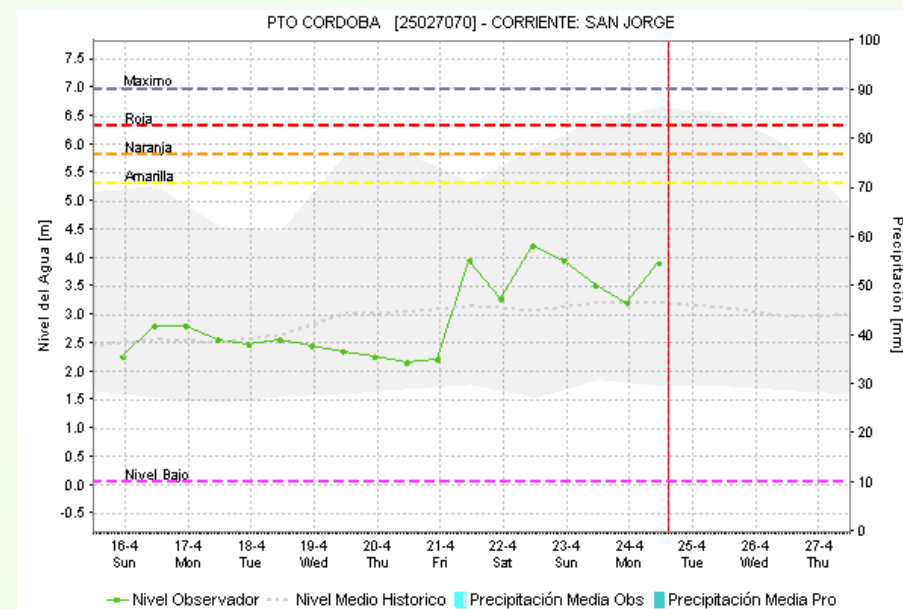
2.2.1 SUBZONA HIDROGRÁFICA DEL RÍO SAN JORGE CUENCA ALTA

Subzona hidrográfica	Alerta	Descripción
Cuenca alta del río San Jorge	Sin alerta	Lluvias antecedentes el día de ayer, las cuales se prevé generaron ascensos en la parte alta del río San Jorge, que se están viendo reflejados aguas abajo a la altura del municipio de La Apartada.

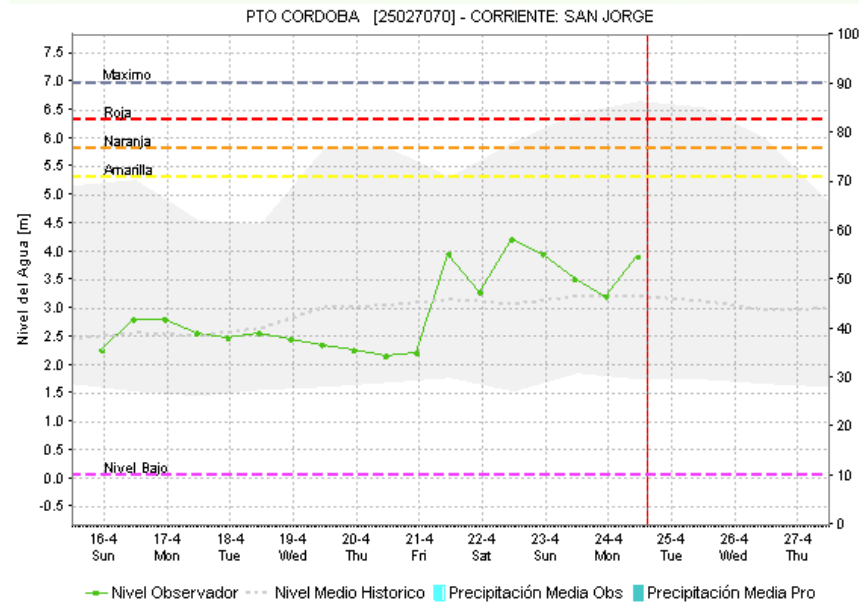
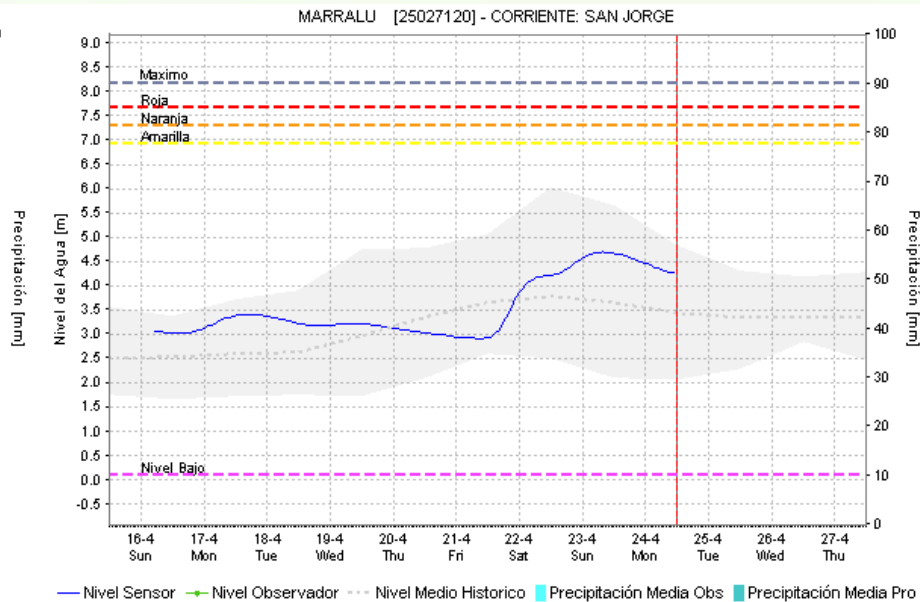
2.2.2 SUBZONA HIDROGRÁFICA DEL RÍO SAN JORGE CUENCA BAJA

Nuevos ascensos en el río San Jorge a la altura del municipio de la Apartada, condición que se reflejará aguas abajo entre Ayapel y San Marcos, en el transcurso del día. Persiste la condición de altos niveles en algunas zonas por ingreso del río Cauca desde Caregato.

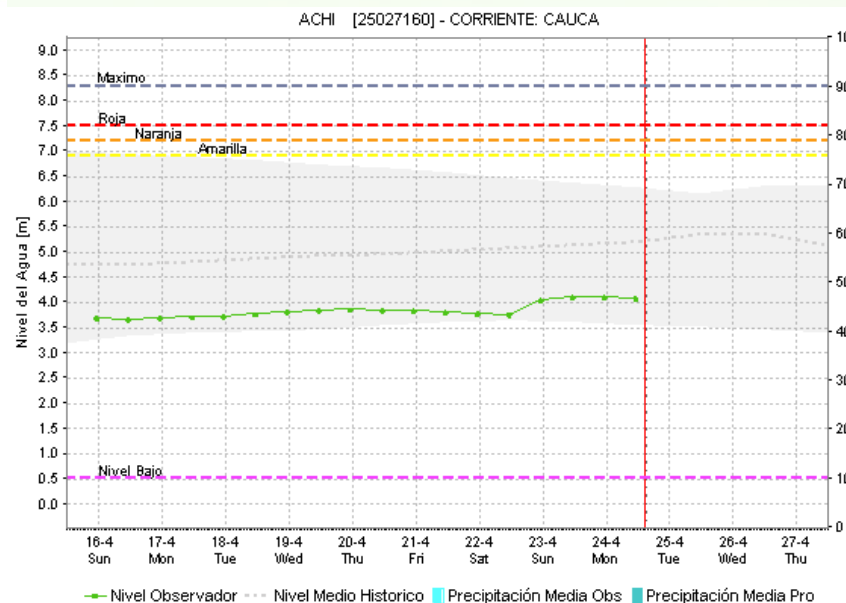
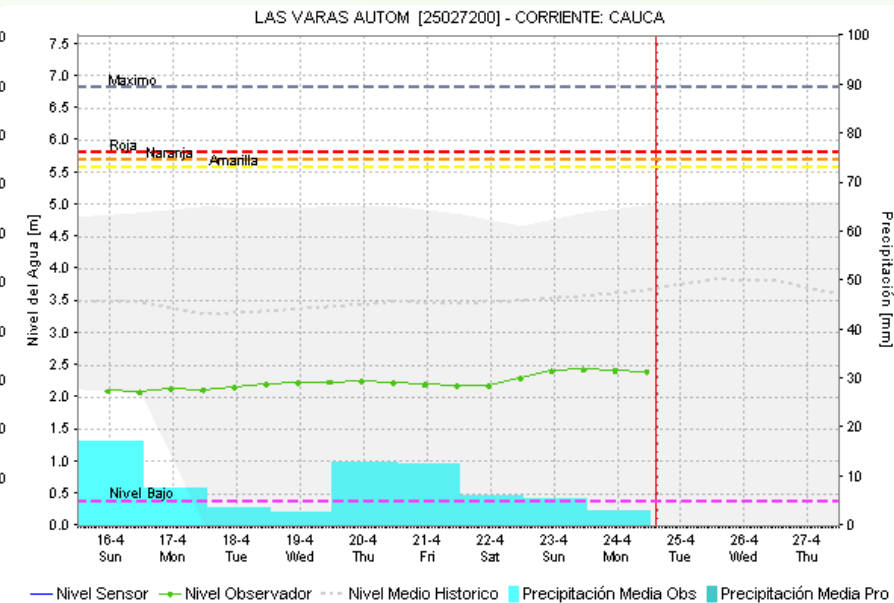
2.2.3 DIRECTOS AL BAJO CAUCA - CIÉNAGA LA RAYA ENTRE EL RÍO NECHÍ Y EL BRAZO DE LOBA

Subzona hidrográfica	Alerta	Descripción
Directos al bajo Cauca- Ciénaga La Raya entre el río Nechí y Brazo de Loba	Sin alerta	Estabilización de niveles en el río Cauca en el tramo Guaranda - Pinillos. Se mantiene el trasvase del caudal hacia el Bajo San Jorge por el sector Caregato.

Alerta en el sector Caregato (San Jacinto del Cauca), por persistencia del ingreso del río Cauca hacia el Bajo San Jorge. Nota (27/08/2021): rompimiento del dique marginal del río Cauca en el sector Cara de Gato, generando ingreso de agua hacia el Bajo San Jorge. Emergencia activa hasta la fecha.

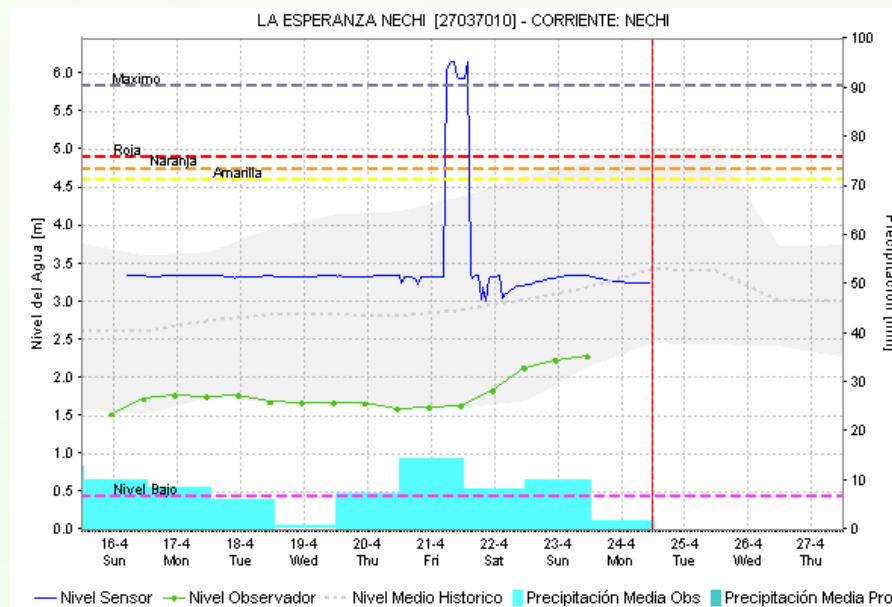
2.2.4 SUBZONA HIDROGRÁFICA DEL RÍO NECHÍ CUENCA BAJA

Subzona hidrográfica	Alerta	Descripción
Cuenca baja del río Nechí	Sin alerta	Estabilización de niveles en el bajo Nechí a la altura de la cabecera municipal de Nechí. Se prevé comportamiento similar en sus aportantes.

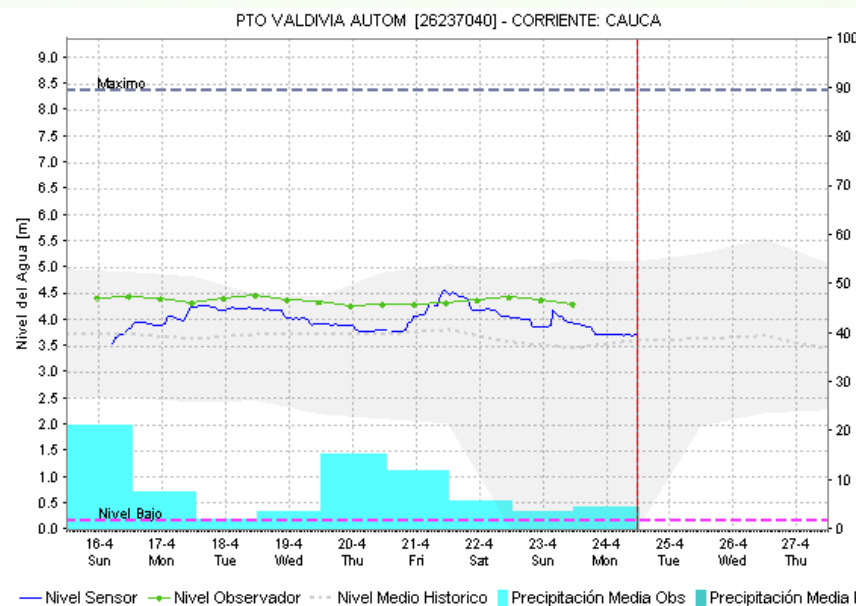
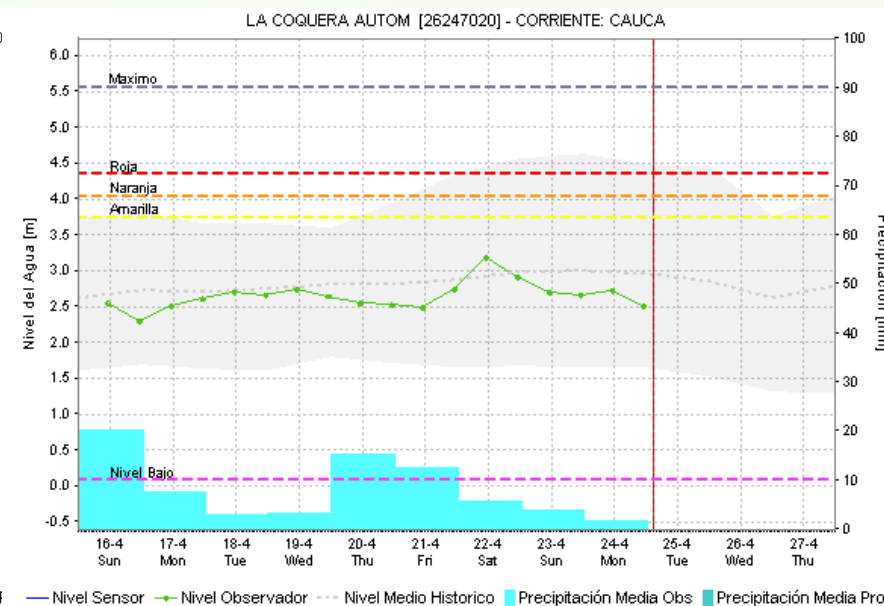
2.2.5 DIRECTOS AL CAUCA ENTRE PTO. VALDIVIA Y RÍO NECHÍ

Subzona hidrográfica	Alerta	Descripción
Directos al Cauca entre Pto. Valdivia y río Nechí	Sin alerta	Descenso de niveles en el en el río Cauca entre Pto Valdivia y Nechí. condición que se prevé se estabilice a lo largo del día.

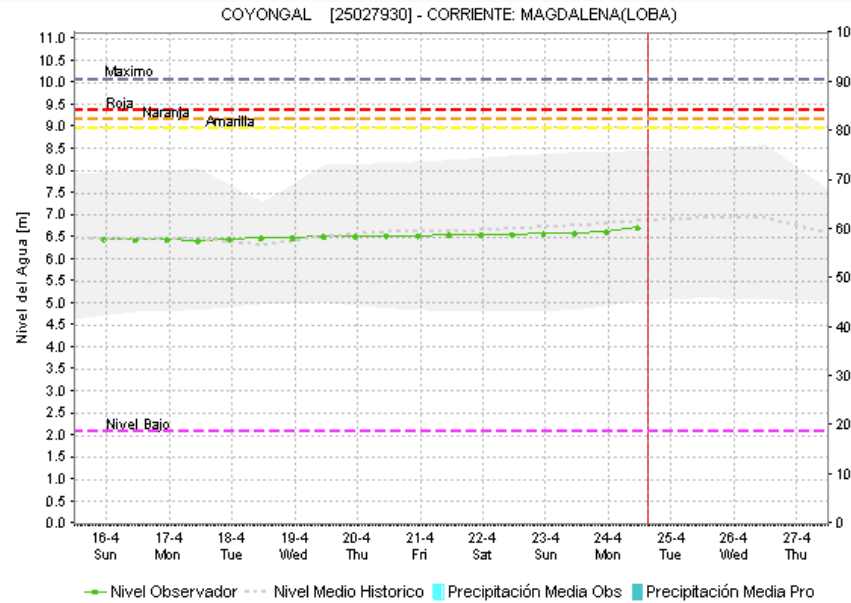
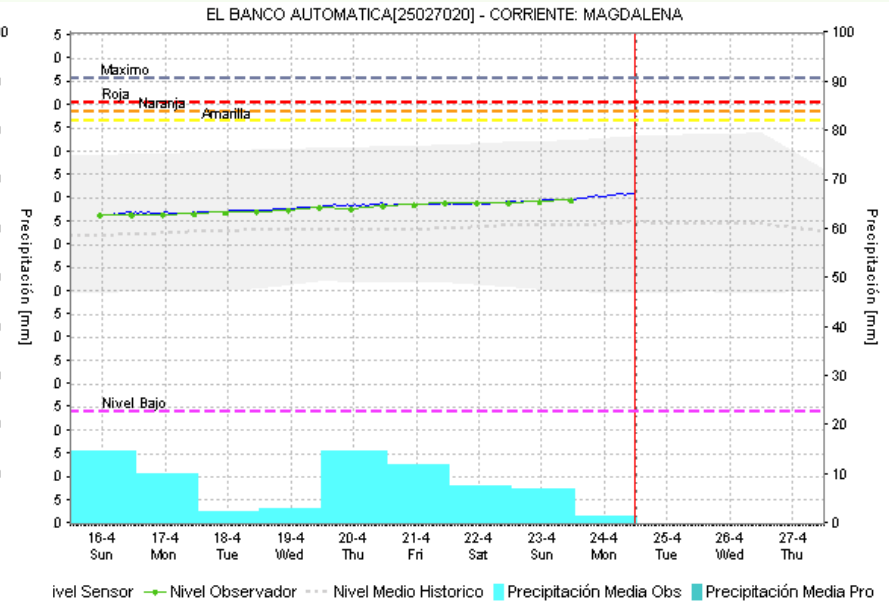
2.2.6 DIRECTOS AL BAJO MAGDALENA ENTRE EL BANCO Y EL PLATO

Subzona hidrográfica	Alerta	Descripción
Directos Bajo Magdalena entre el Banco y el Plato	Sin alerta	Ligeros ascensos en el Bajo Magdalena entre El Banco y Plato en el brazo de Loba (municipios de Barranco de Loba, Pinillos, Magangué y Cicuco) y El banco. Condición que se mantendrá a lo largo del día.
