# BOLETÍN HIDROMETEOROLÓGICO DE LA MOJANA

San Marcos, Sucre 26 de abril de 2023  
Hora de la actualización: 12:00 HLC

BOLETÍN No: 806

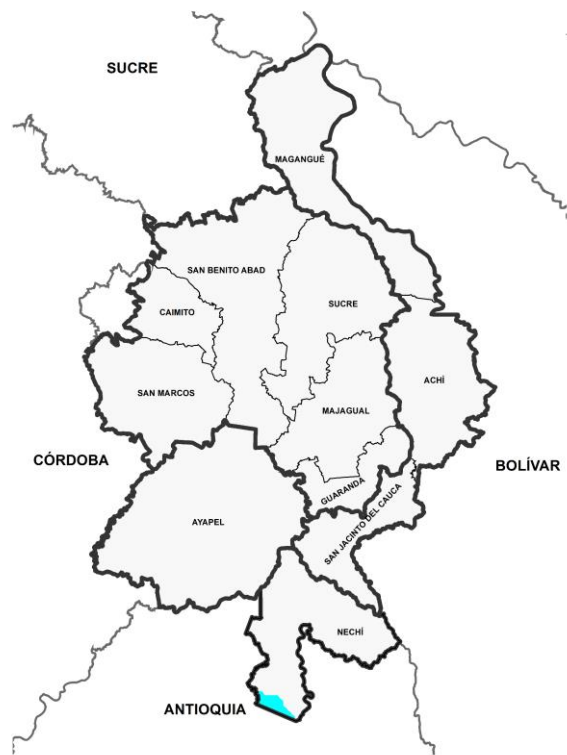
Precipitación acumulada  
25/04/2023 (07:00) – 26/04/2023 (07:00).  
Fuente: IDEAM

**Precipitación:** se mantuvieron predominantes las condiciones de tiempo seco en el territorio mojanero, sin embargo, se registraron algunas lluvias de carácter ligero en la jornada nocturna sobre zonas del municipio de Nechí.
