BOLETÍN HIDROMETEOROLÓGICO DE LA MOJANA

San Marcos, Sucre 27 de abril de 2023
Hora de la actualización: 12:00 HLC

BOLETÍN No: 807

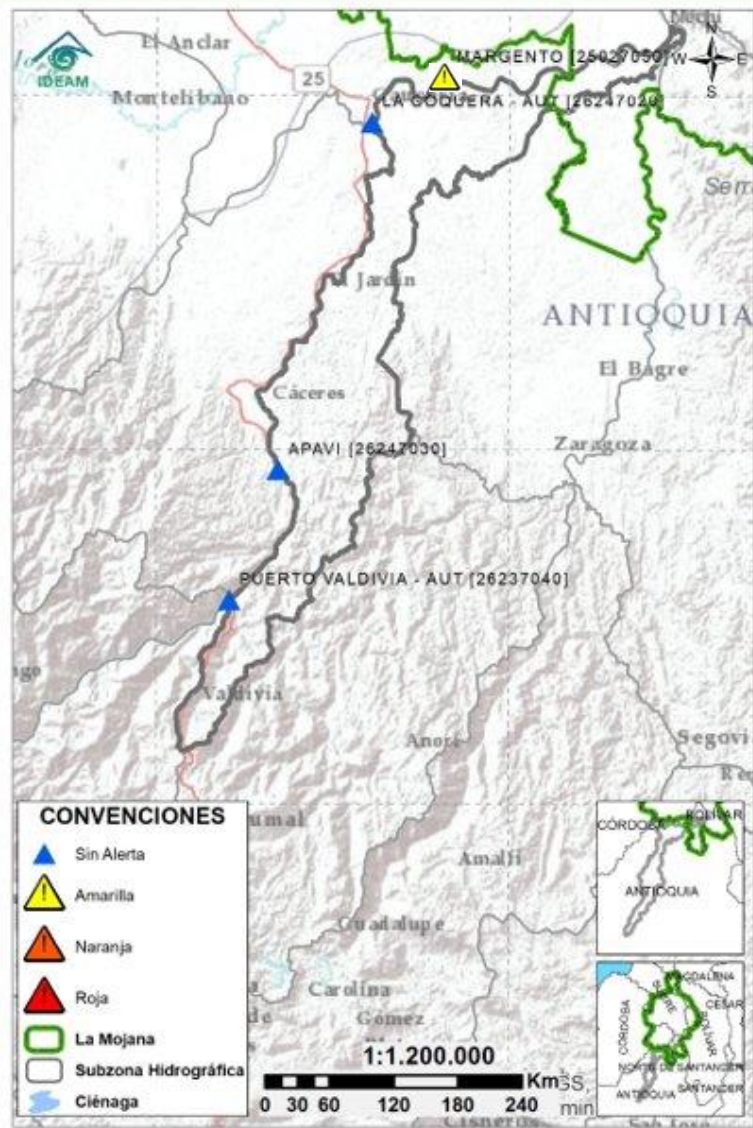
2.2.5 DIRECTOS AL CAUCA ENTRE PTO. VALDIVIA Y RÍO NECHÍ

— Nivel Sensor — Nivel Observador — Nivel Medio Historico ■ Precipitación Media Obs ■ Precipitación Media Pro

Subzona hidrográfica	Alerta	Descripción
Directos al Cauca entre Pto. Valdivia y río Nechí	Sin alerta	Descenso de niveles en el en el río Cauca entre Pto Valdivia y Nechí. condición que se prevé se mantenga durante el día.
