BOLETÍN HIDROMETEOROLÓGICO DE LA MOJANA

San Marcos, Sucre 28 de abril de 2023
Hora de la actualización: 12:00 HLC

BOLETÍN No: 808

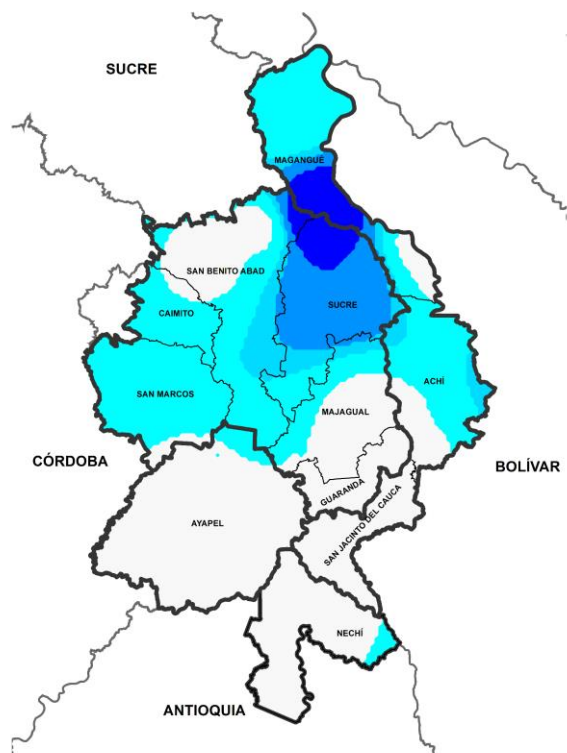
Precipitación acumulada
27/04/2023 (07:00) – 28/04/2023 (07:00).
Fuente: IDEAM

Precipitación: se registraron lluvias en diferentes sectores de la región, siendo las más fuertes aquellas sobre zonas de los municipios de Nechí, San Jacinto del Cauca y Guaranda.

Temperatura: se registró una temperatura máxima de 35°C el día 27 de abril a las 17:00 horas en el municipio de Magangué y una mínima de 26,1.

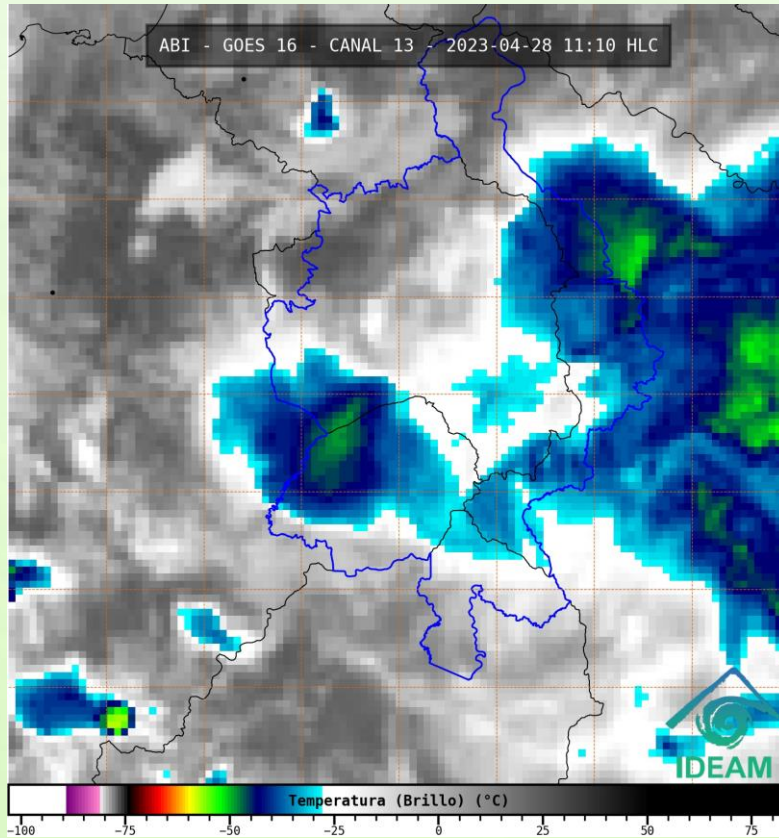
Imagen de satélite IR 11:10 HLC
Fuente: Ideam

En las últimas horas ha predominado condición de cielo mayormente nublado.

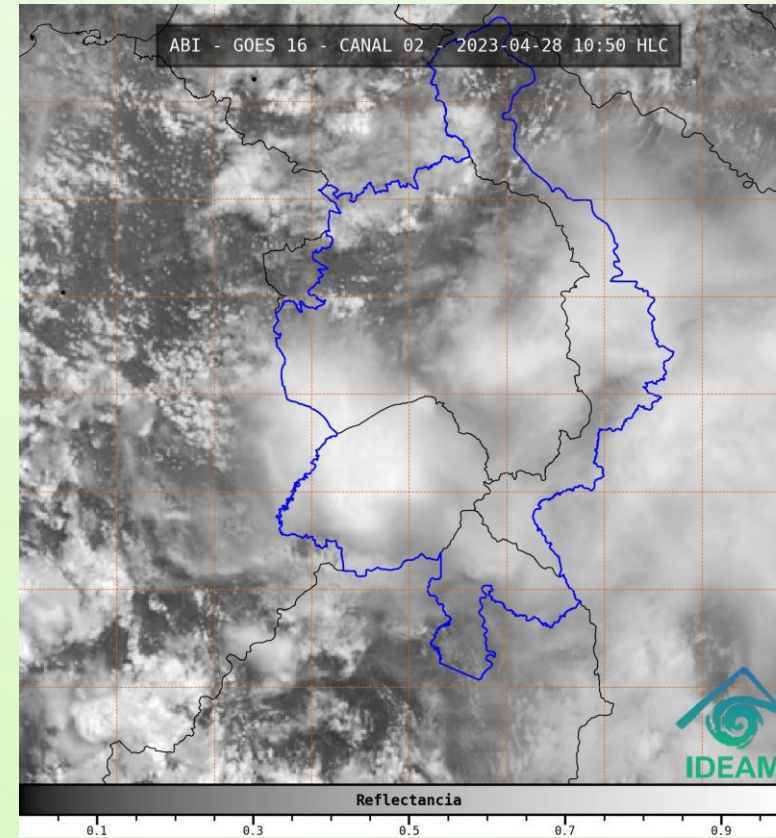
Imagen de satélite visible 10:50 HLC
Fuente: Ideam

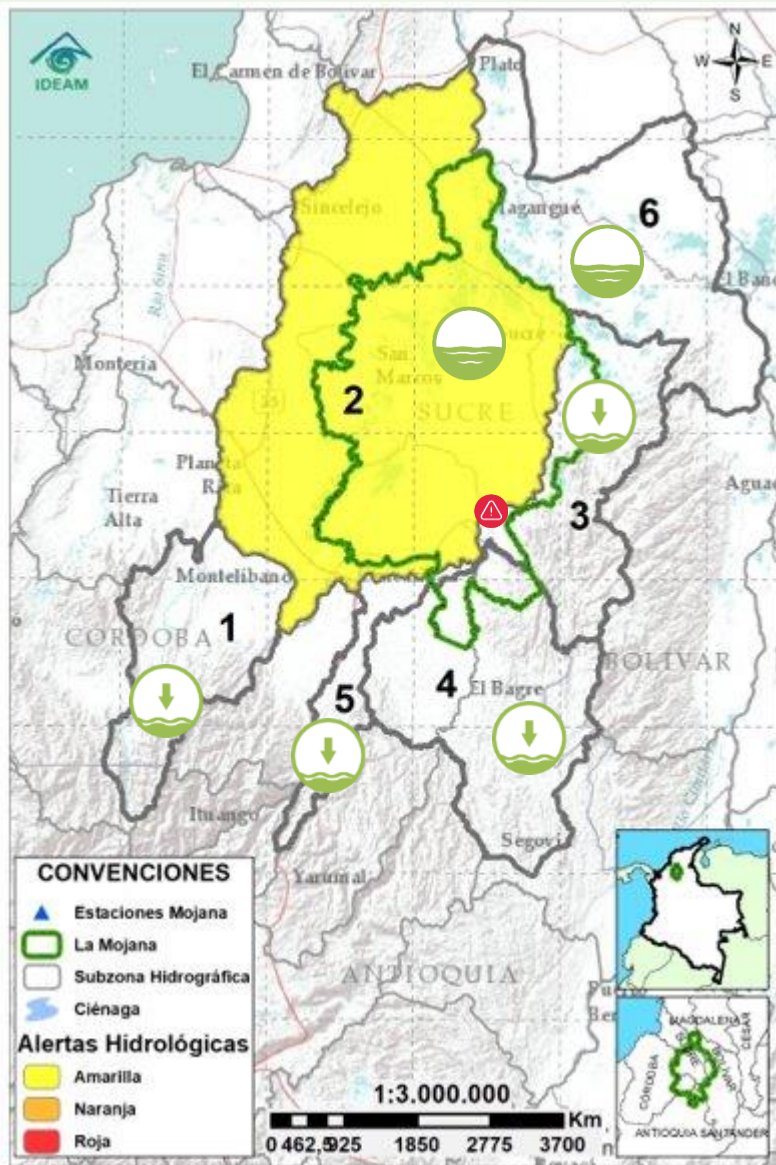
Condiciones hidrológicas antecedentes para el 27/04/2023

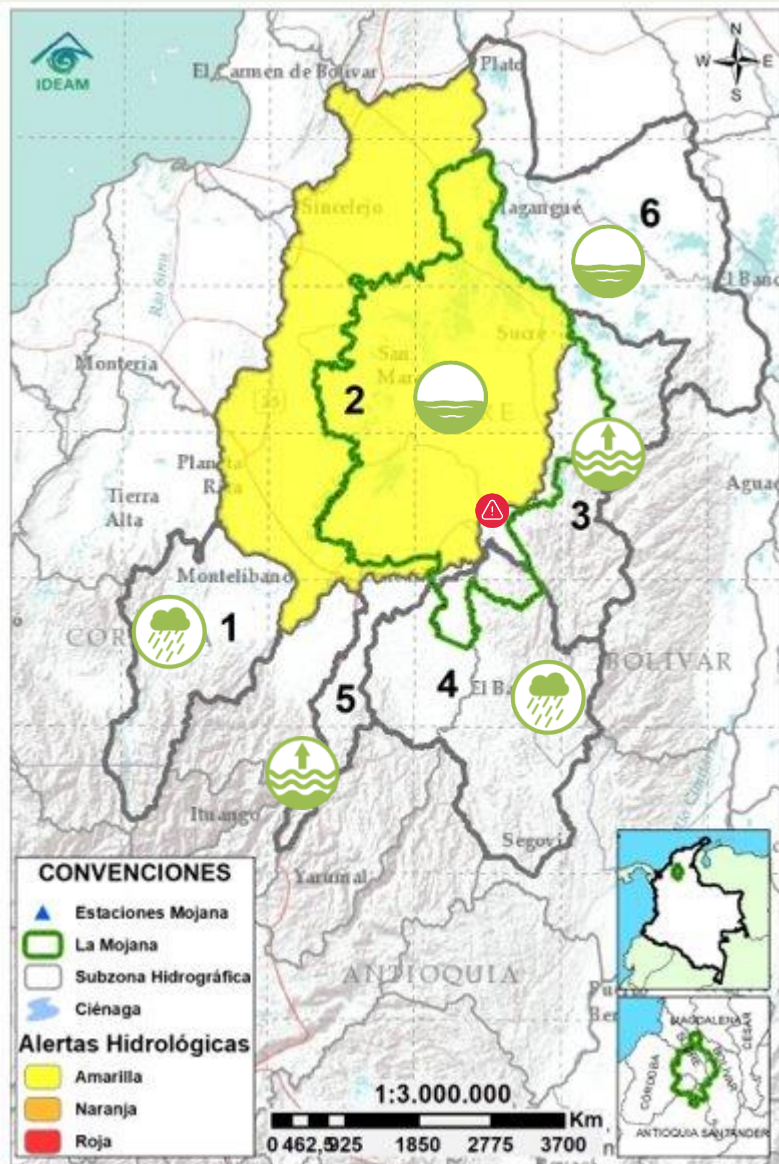
Descripción condiciones hidrológicas: se mantiene en alerta amarilla la cuenca baja del río San Jorge, con atención a la persistencia del ingreso del río Cauca por el sector Caregato manteniendo altos niveles en condición estable en amplios sectores. Por su parte, las cuencas del Alto San Jorge, Bajo Cauca y Bajo Magdalena entre El Banco y Plato se encuentran en condiciones normales con niveles entre estables o en ascenso ligero. A lo largo del fin de semana no se descarta la probabilidad de incrementos en el Alto San Jorge y Bajo Nechí, con atención a sus aportantes.

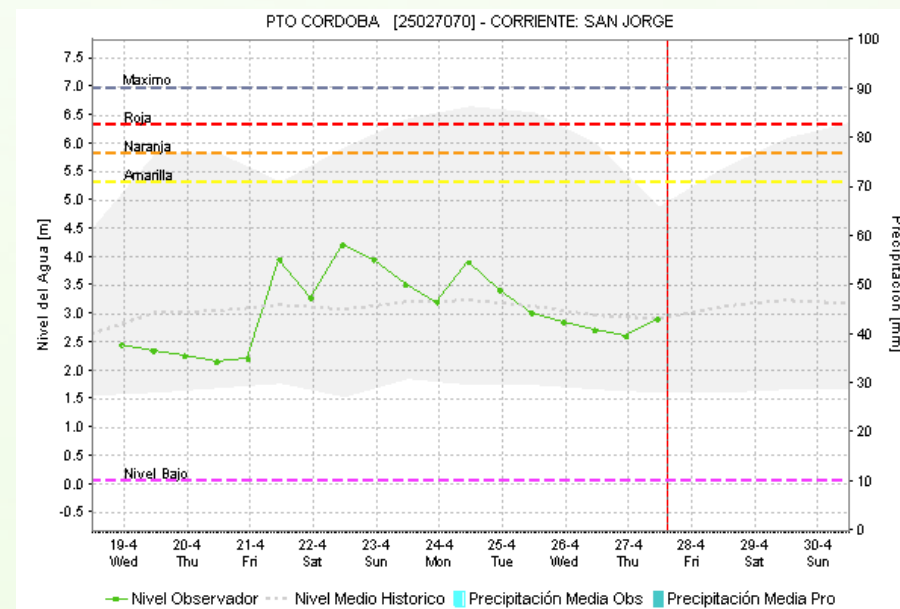
2.2.1 SUBZONA HIDROGRÁFICA DEL RÍO SAN JORGE CUENCA ALTA

Subzona hidrográfica	Alerta	Descripción
Cuenca alta del río San Jorge	Sin alerta	Ligeras variaciones de nivel en el río San Jorge. Probabilidad de incrementos durante el fin de semana.

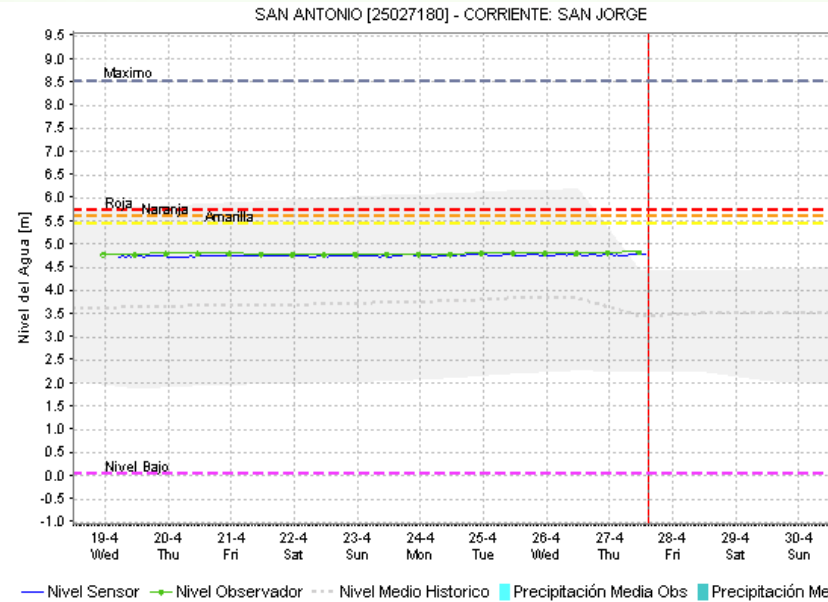
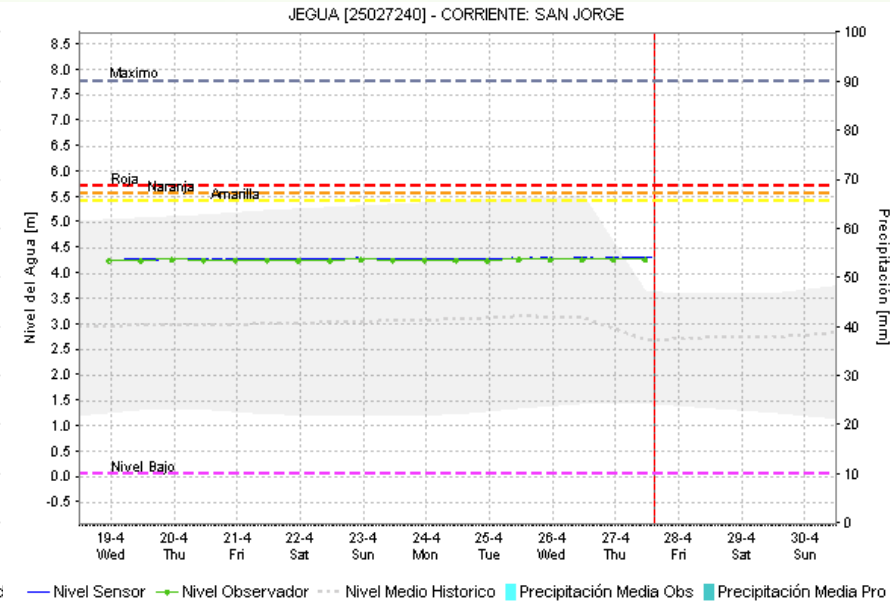
2.2.2 SUBZONA HIDROGRÁFICA DEL RÍO SAN JORGE CUENCA BAJA

Subzona hidrográfica	Alerta	Descripción
Cuenca baja del río San Jorge

Predominio de niveles estables en el río San Jorge incluyendo sus sistema de ciénagas y caños asociados. Persiste la condición de altos niveles en algunas zonas por ingreso del río Cauca desde Caregato.

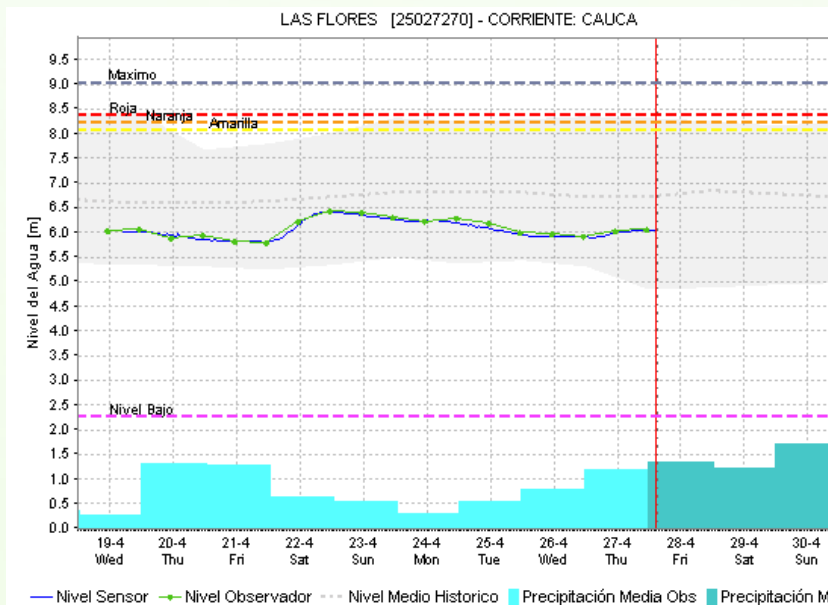
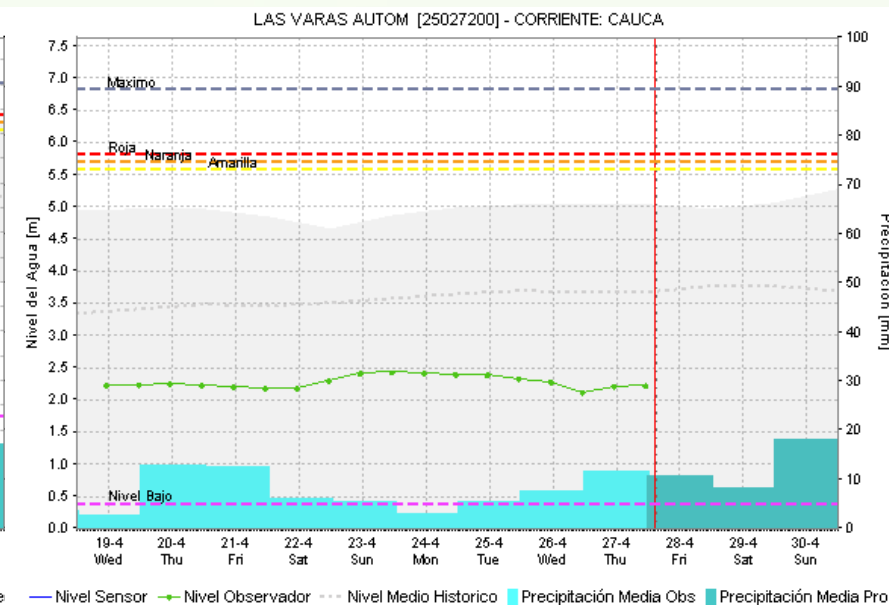
2.2.3 DIRECTOS AL BAJO CAUCA - CIÉNAGA LA RAYA ENTRE EL RÍO NECHÍ Y EL BRAZO DE LOBA

Subzona hidrográfica	Alerta	Descripción
Directos al bajo Cauca- Ciénaga La Raya entre el río Nechí y Brazo de Loba	Sin alerta	Incremento ligero del río Cauca tramo Nechí-Pinillos, se prevé que a lo largo del día tienda a estabilizarse; condición que persistirá durante el fin de semana.. Se mantiene el trasvase del caudal hacia el Bajo San Jorge por el sector Caregato.

Alerta en el sector Caregato (San Jacinto del Cauca), por persistencia del ingreso del río Cauca hacia el Bajo San Jorge. Nota (27/08/2021): rompimiento del dique marginal del río Cauca en el sector Cara de Gato, generando ingreso de agua hacia el Bajo San Jorge. Emergencia activa hasta la fecha.

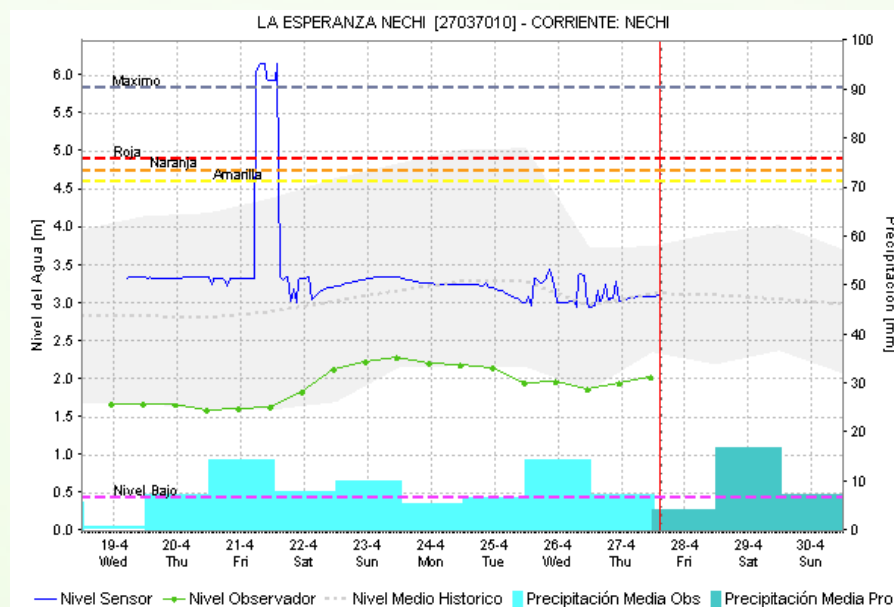
2.2.4 SUBZONA HIDROGRÁFICA DEL RÍO NECHÍ CUENCA BAJA

Subzona hidrográfica	Alerta	Descripción
Cuenca baja del río Nechí	Sin alerta	Incremento ligero del bajo Nechí a la altura de la cabecera municipal de Nechí. Probabilidad de nuevos ascensos durante el fin de semana con atención a sus aportantes.

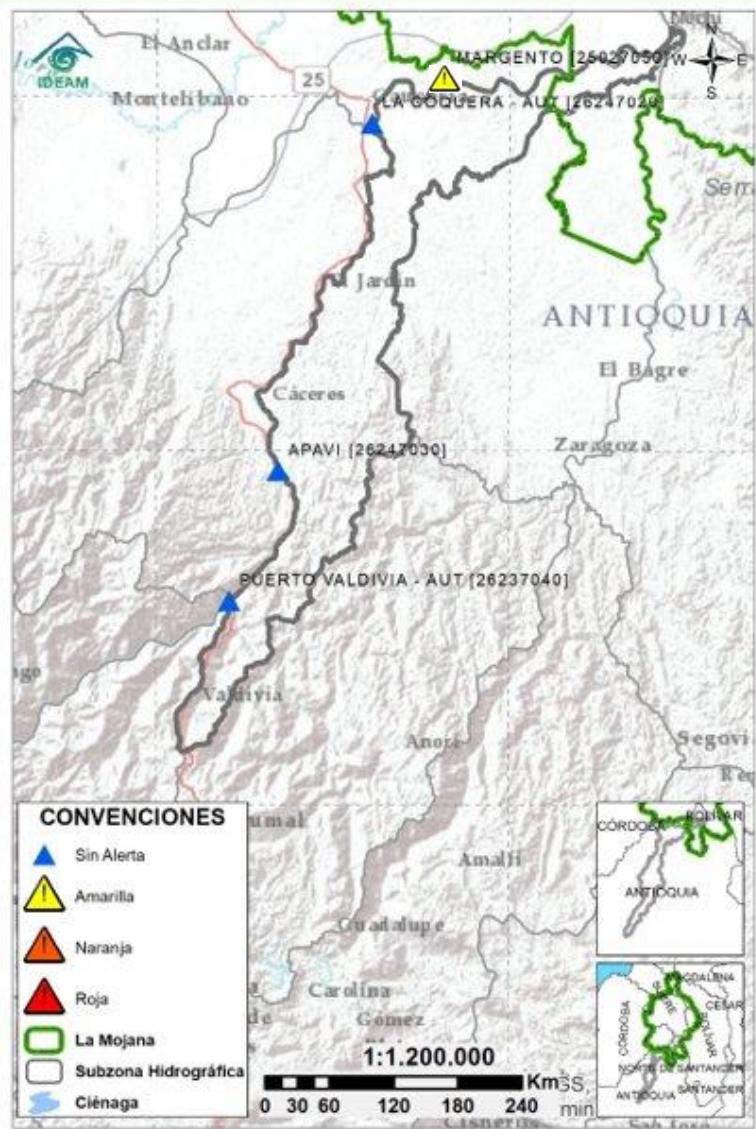
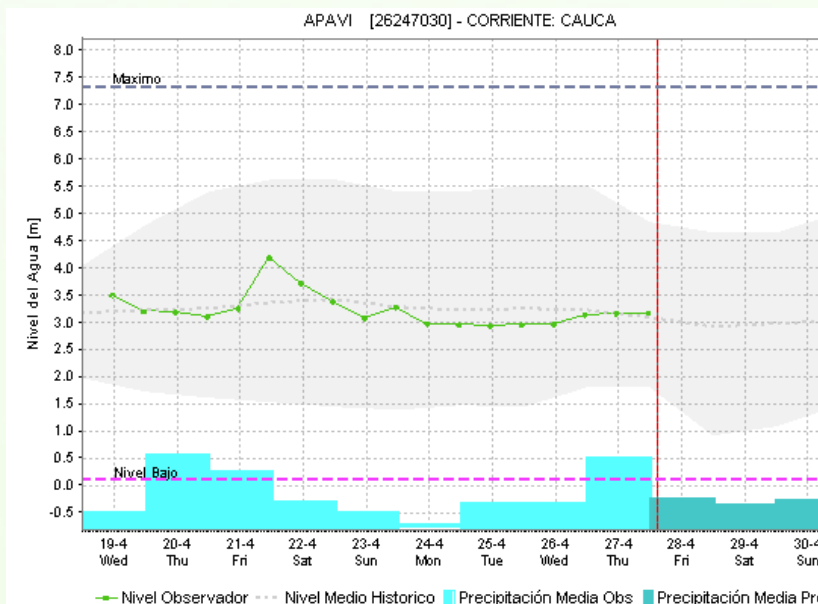
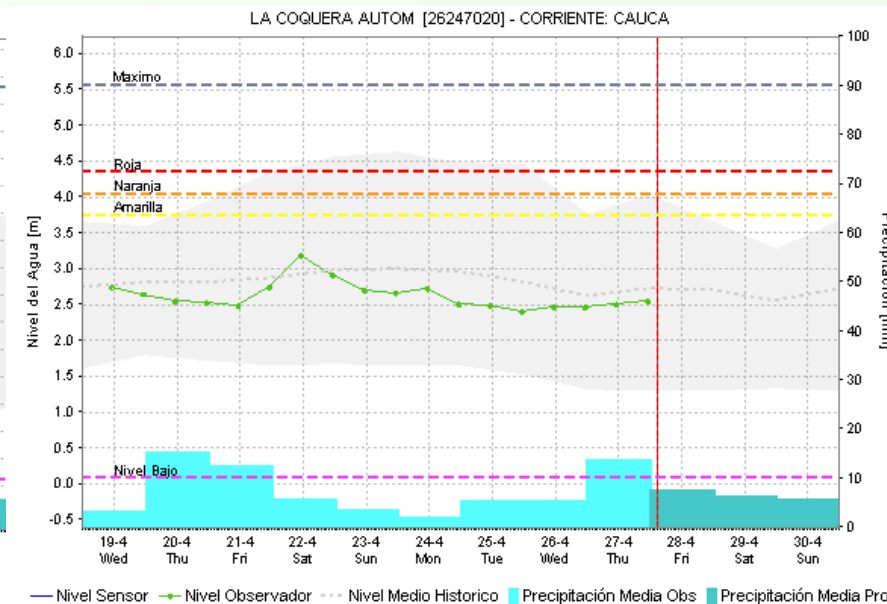
2.2.5 DIRECTOS AL CAUCA ENTRE PTO. VALDIVIA Y RÍO NECHÍ

Subzona hidrográfica	Alerta	Descripción
Directos al Cauca entre Pto. Valdivia y río Nechí	Sin alerta	Incremento ligero del río Cauca entre Pto Valdivia y Nechí, se prevé que a lo largo del día tienda a estabilizarse; condición que persistirá durante el fin de semana.

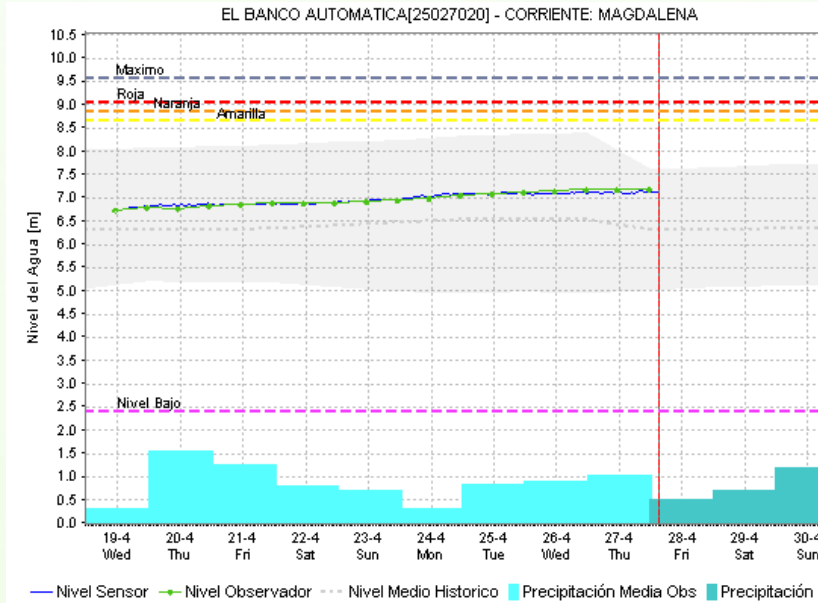
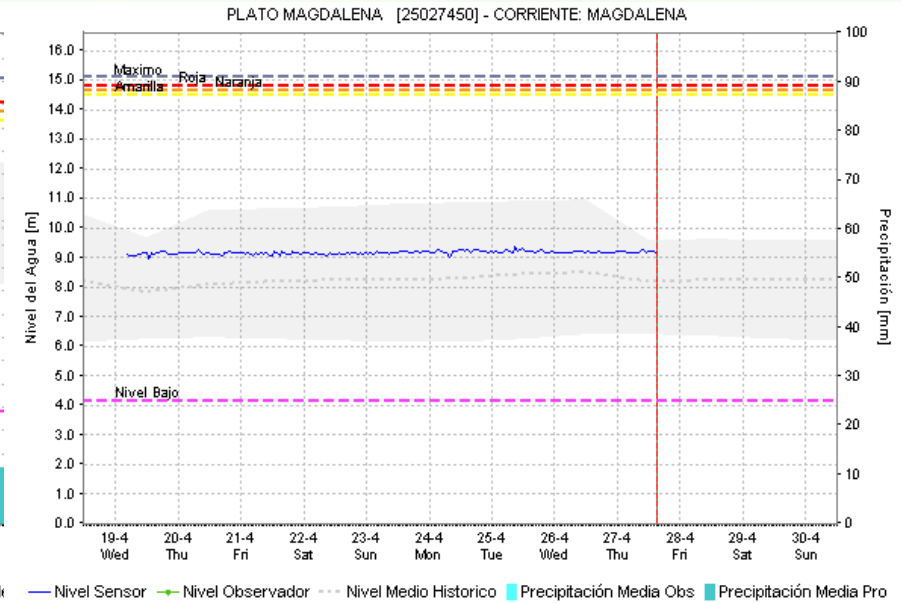
2.2.6 DIRECTOS AL BAJO MAGDALENA ENTRE EL BANCO Y EL PLATO

Subzona hidrográfica	Alerta	Descripción
Directos Bajo Magdalena entre el Banco y el Plato	Sin alerta	Niveles estables en el Bajo Magdalena entre El Banco y Plato incluyendo el Brazo de Loba (municipios de Barranco de Loba, Pinillos, Magangué y Cicuco) y el Brazo de Mompós (Mompós, San Zenón, Talaiga Nuevo, Santa Ana y Santa Bárbara de Pinto).

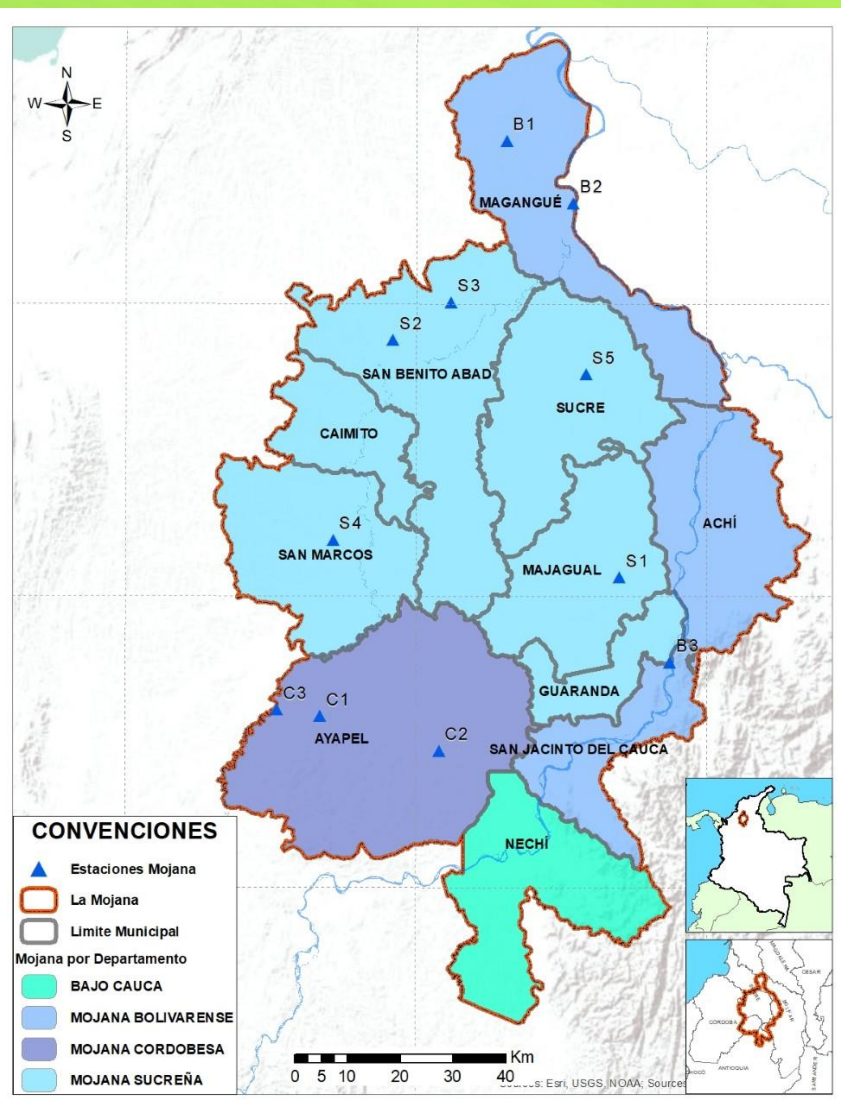
Estaciones Meteorológicas Automáticas y Convencionales en la región de La Mojana

Subregionalización de La Mojana con fines de monitoreo y pronóstico
