BOLETÍN HIDROMETEOROLÓGICO DE LA MOJANA

San Marcos, Sucre 03 de mayo de 2023
Hora de la actualización: 12:00 HLC

BOLETÍN No: 810

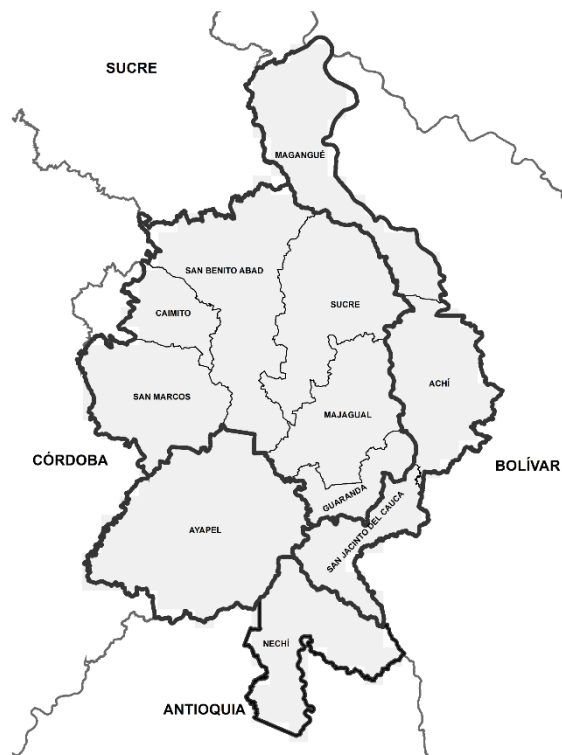
Precipitación acumulada
01/05/2023 (07:00) – 02/05/2023 (07:00).
Fuente: IDEAM

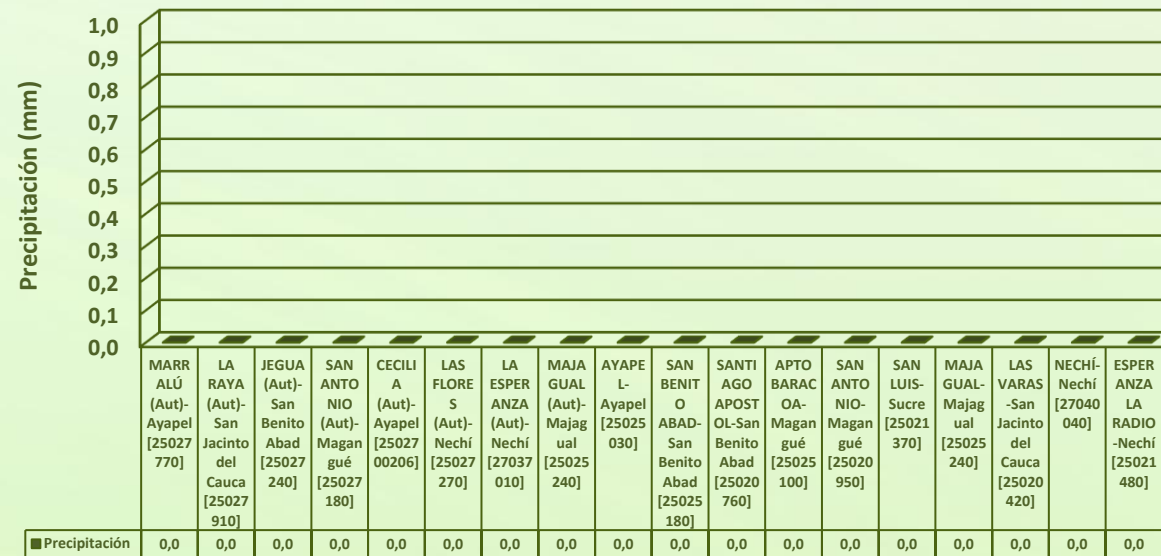
Lluvia Registrada el 02 Mayo de 2023

Precipitación: no se dieron lluvias.

Temperatura: se registró una temperatura máxima de 37.1°C el día 02 de mayo a las 17:00 horas en el municipio de Magangué y una mínima de 24,4°C en la madrugada del 03 de mayo.

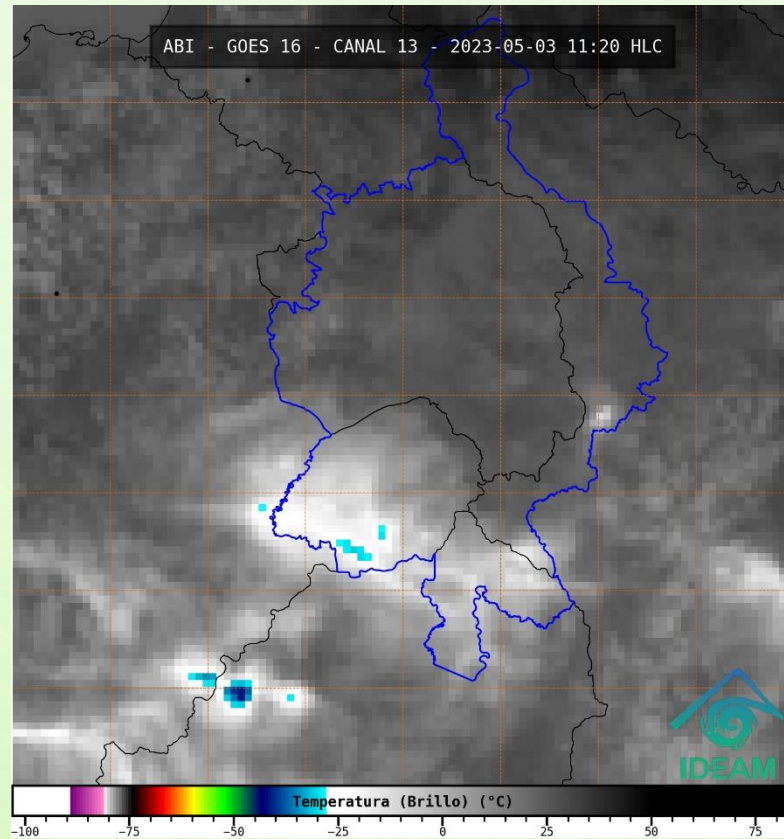
Imagen de satélite IR 11:20 HLC
Fuente: Ideam

En las últimas horas ha predominado condición de cielo parcialmente

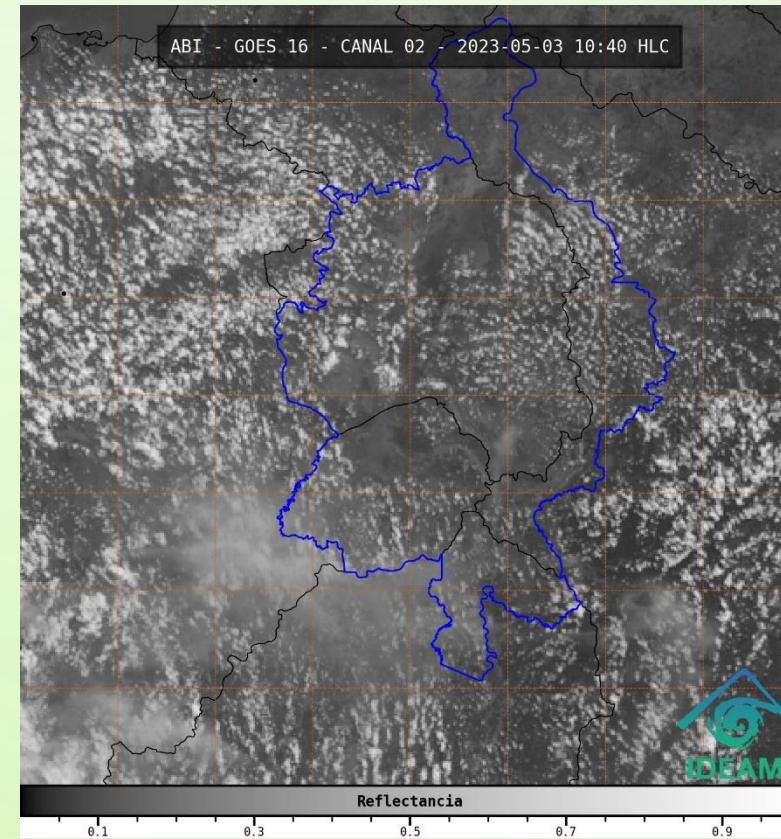
Imagen de satélite visible 10:40 HLC
Fuente: Ideam

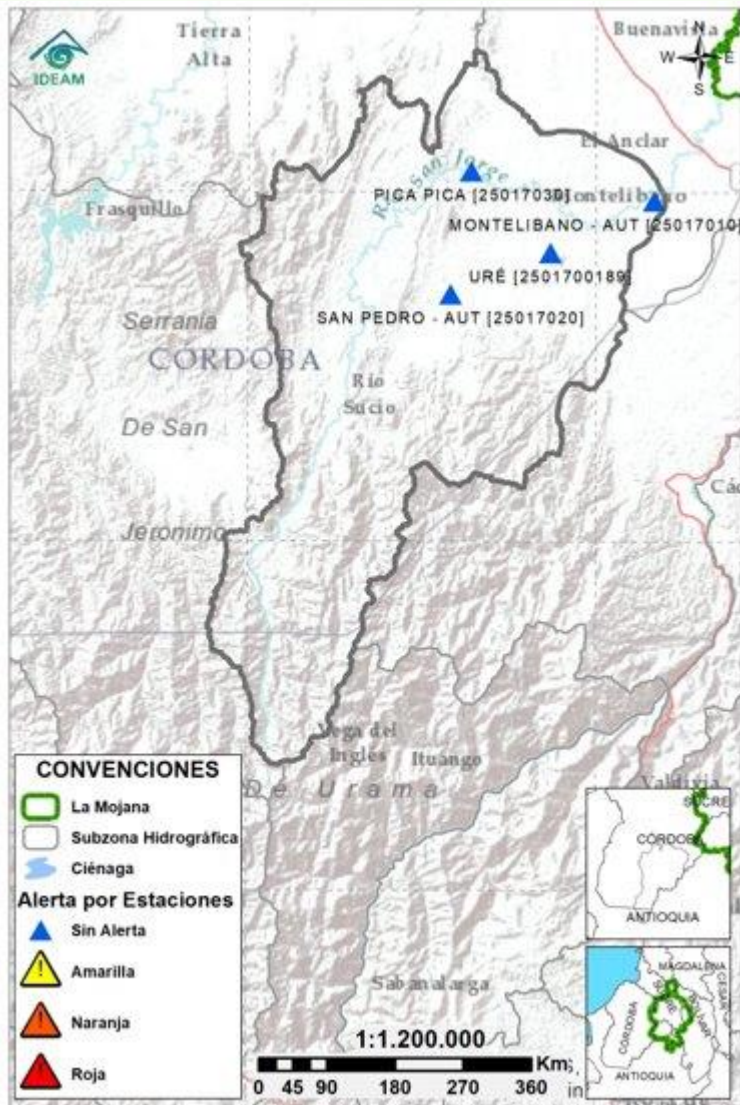
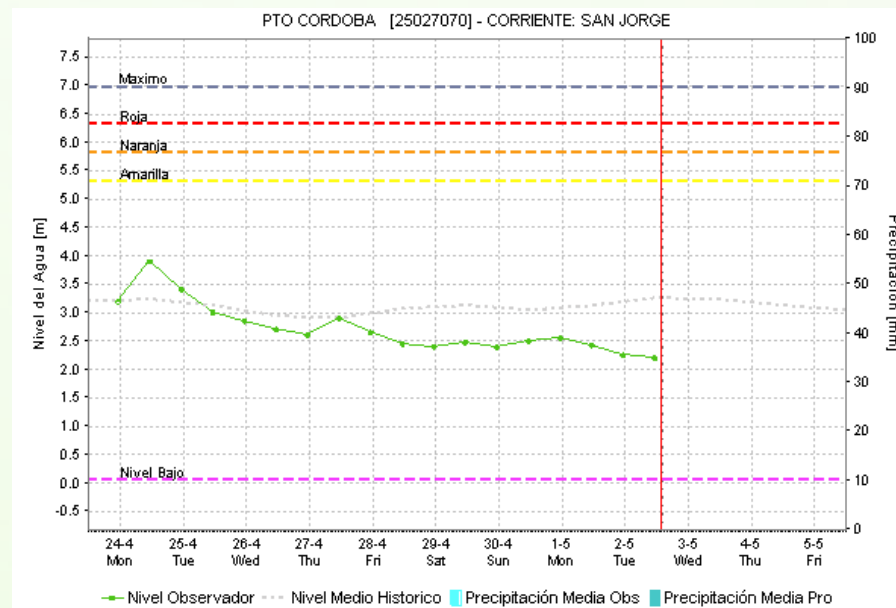
2.2.1 SUBZONA HIDROGRÁFICA DEL RÍO SAN JORGE CUENCA ALTA

Subzona hidrográfica	Alerta	Descripción
Cuenca alta del río San Jorge	Sin alerta	Niveles en descenso del río San Jorge a la altura de Ayapel, se prevé un comportamiento similar en la cuenca alta.

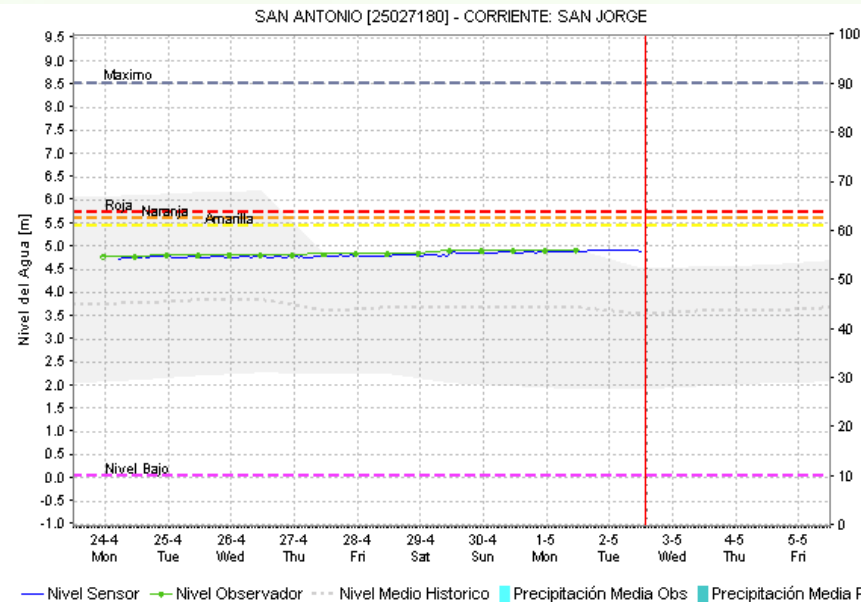
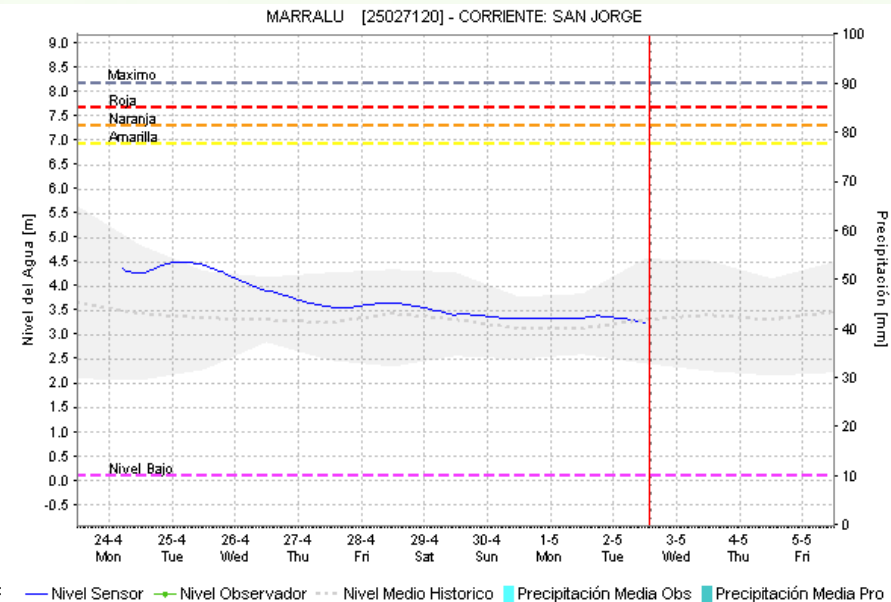
2.2.2 SUBZONA HIDROGRÁFICA DEL RÍO SAN JORGE CUENCA BAJA

Predominio de niveles estables en el río San Jorge incluyendo sus sistema de ciénagas y caños asociados. Persiste la condición de altos niveles en algunas zonas por ingreso del río Cauca desde Caregato.

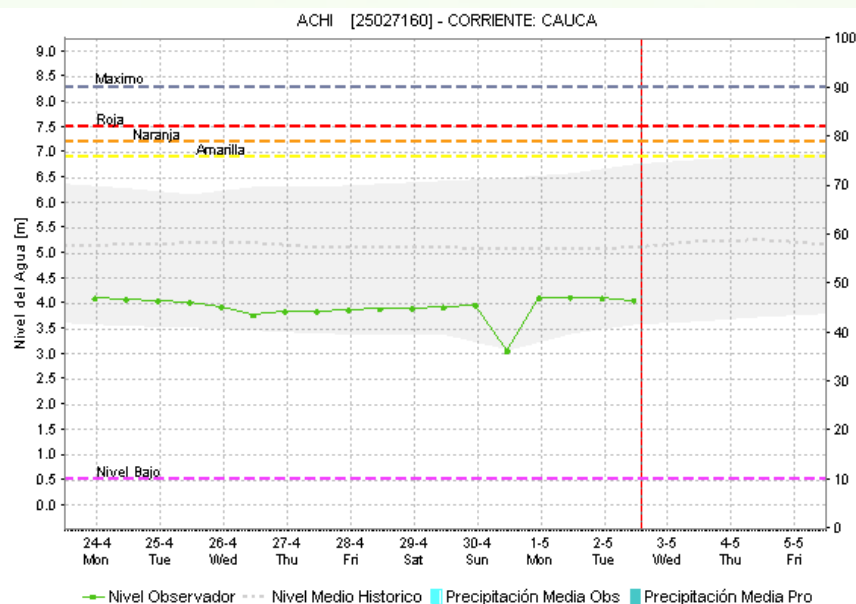
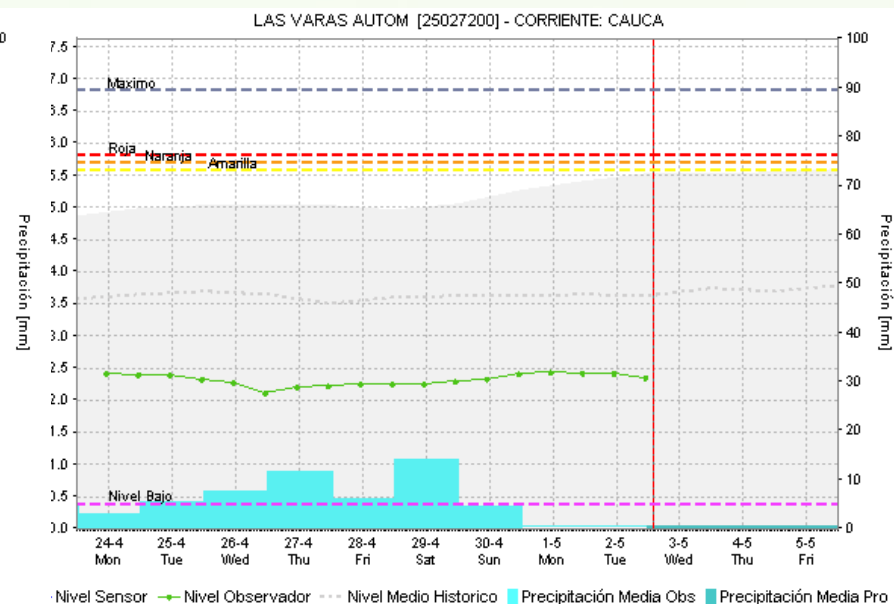
2.2.3 DIRECTOS AL BAJO CAUCA - CIÉNAGA LA RAYA ENTRE EL RÍO NECHÍ Y EL BRAZO DE LOBA

Subzona hidrográfica	Alerta	Descripción
Directos al bajo Cauca- Ciénaga La Raya entre el río Nechí y Brazo de Loba	Sin alerta	Descenso de niveles en el río Cauca en el tramo Nechí - Pinillos. Condición que se prevé se mantendrá durante el día. Se mantiene el trasvase del caudal hacia el Bajo San Jorge por el sector Caregato.

Alerta en el sector Caregato (San Jacinto del Cauca), por persistencia del ingreso del río Cauca hacia el Bajo San Jorge. Nota (27/08/2021): rompimiento del dique marginal del río Cauca en el sector Cara de Gato, generando ingreso de agua hacia el Bajo San Jorge. Emergencia activa hasta la fecha.

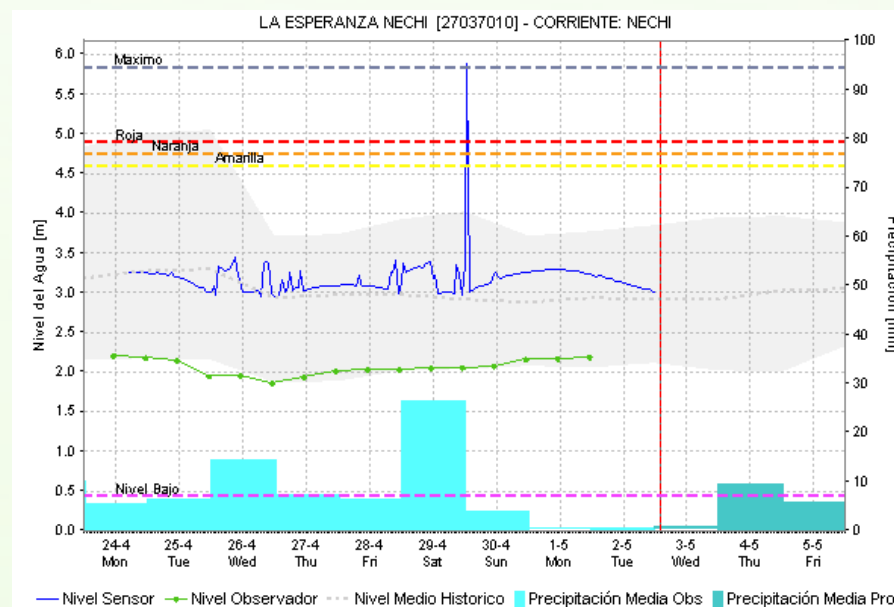
2.2.4 SUBZONA HIDROGRÁFICA DEL RÍO NECHÍ CUENCA BAJA

Subzona hidrográfica	Alerta	Descripción
Cuenca baja del río Nechí	Sin alerta	Descenso de niveles en el bajo Nechí a la altura de la cabecera municipal de Nechí. Condición que se prevé se mantendrá durante el día.

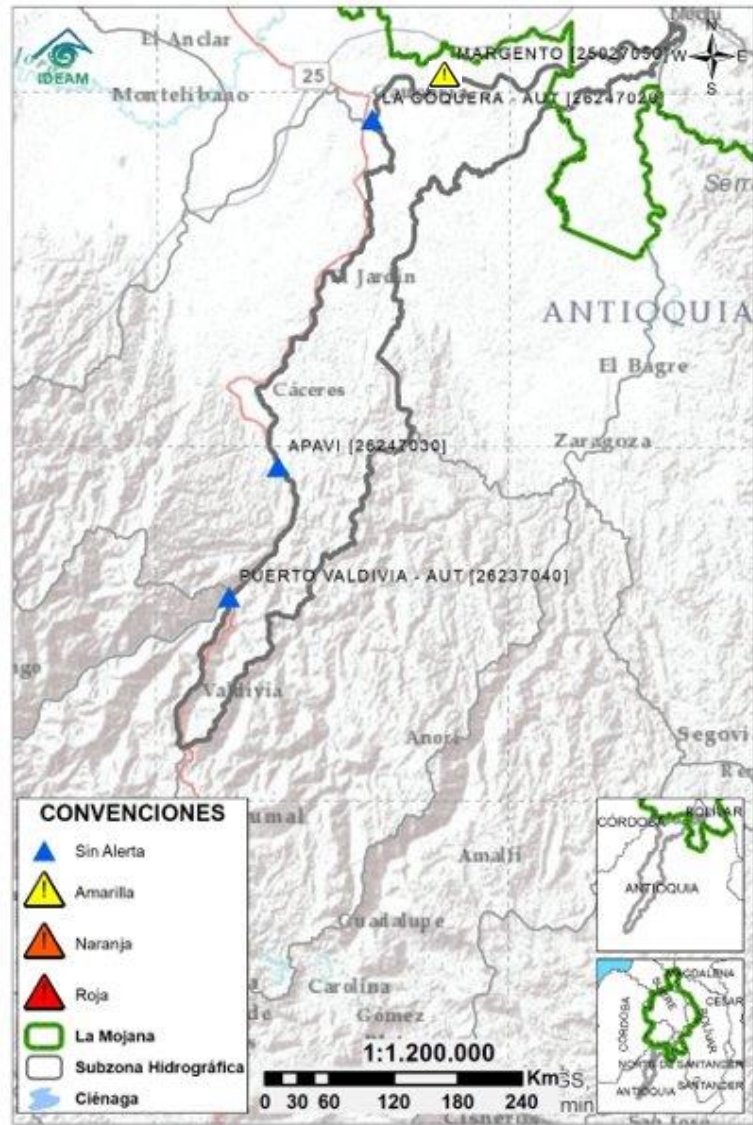
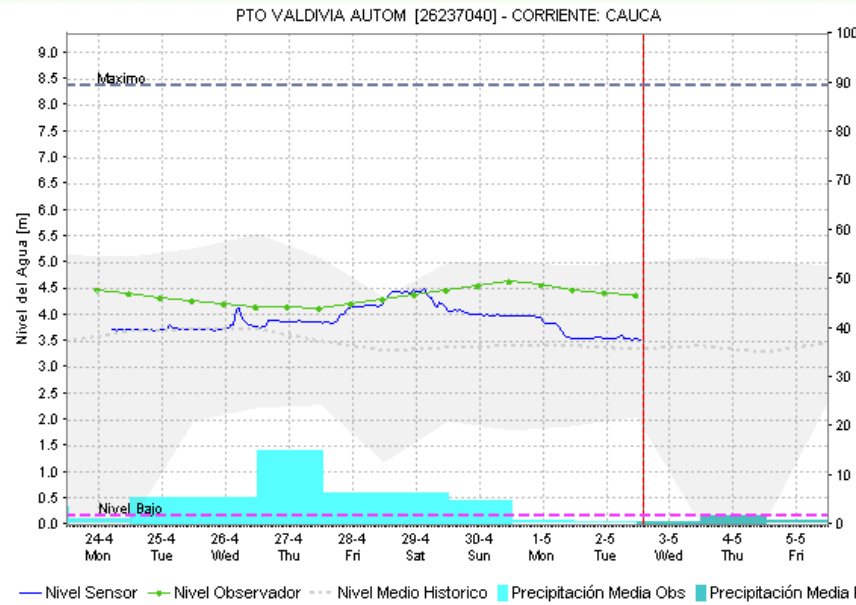
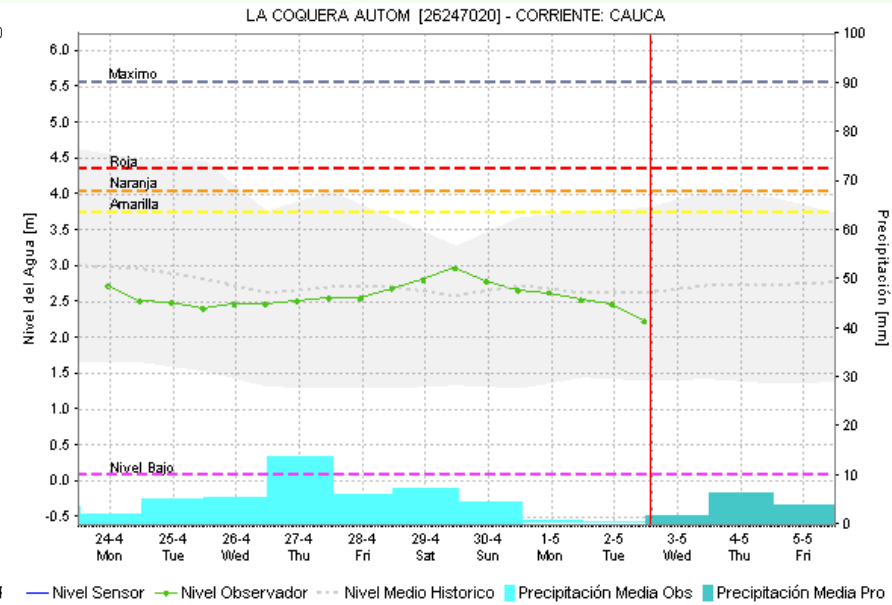
2.2.5 DIRECTOS AL CAUCA ENTRE PTO. VALDIVIA Y RÍO NECHÍ

Subzona hidrográfica	Alerta	Descripción
Directos al Cauca entre Pto. Valdivia y río Nechí	Sin alerta	Descenso de niveles en el en el río Cauca entre Pto Valdivia y Nechí. condición que se prevé se mantendrá en el transcurso del día.

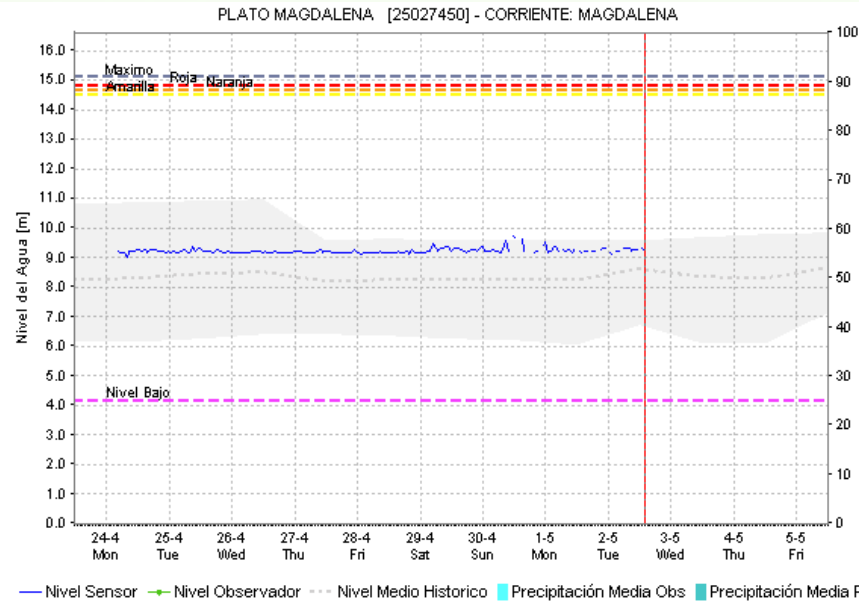
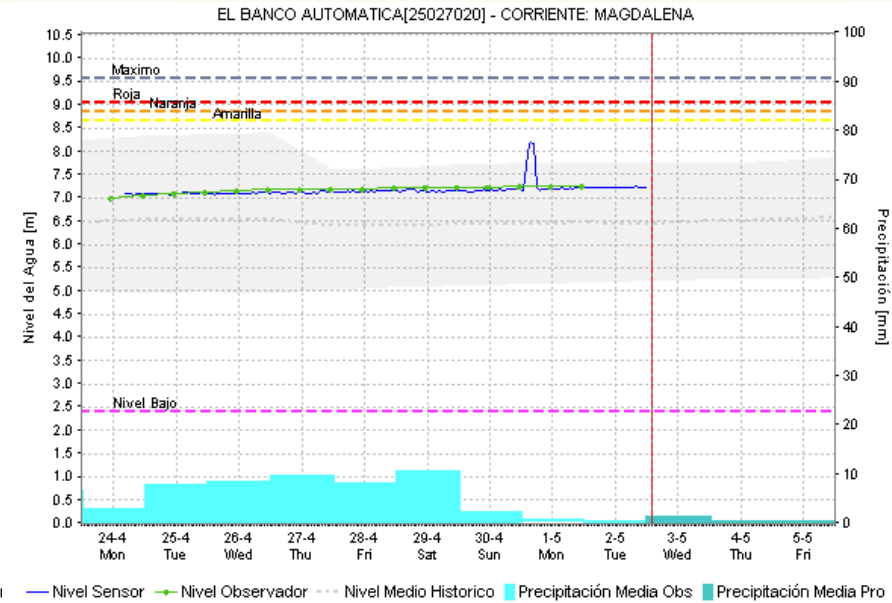
2.2.6 DIRECTOS AL BAJO MAGDALENA ENTRE EL BANCO Y EL PLATO

Subzona hidrográfica	Alerta	Descripción
Directos Bajo Magdalena entre el Banco y el Plato	Sin alerta	Niveles estables en el Bajo Magdalena entre El Banco y Plato, se prevé comportamiento similar en el brazo de Loba (municipios de Barranco de Loba, Pinillos, Magangué y Cicuco) y el Brazo de Mompós (Mompós, San Zenón, Talaiga Nuevo, Santa Ana y Santa Bárbara de Pinto).
