BOLETÍN HIDROMETEOROLÓGICO DE LA MOJANA

San Marcos, Sucre 04 de mayo de 2023
Hora de la actualización: 12:00 HLC

BOLETÍN No: 811

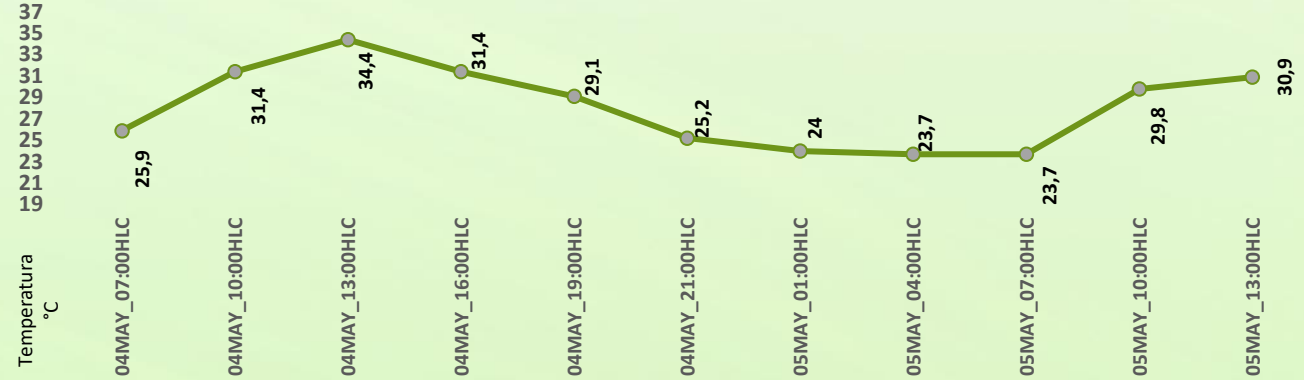
PRONÓSTICO PARA JUEVES 04 DE MAYO

Precipitación: se prevé tiempo seco en la región.

Temperatura: las temperaturas máximas oscilarán entre los 34°C y 37°C y las mínimas entre los 23°C y 25°C. Las sensaciones térmicas máximas estimadas oscilarán entre los 34°C y 37°C.

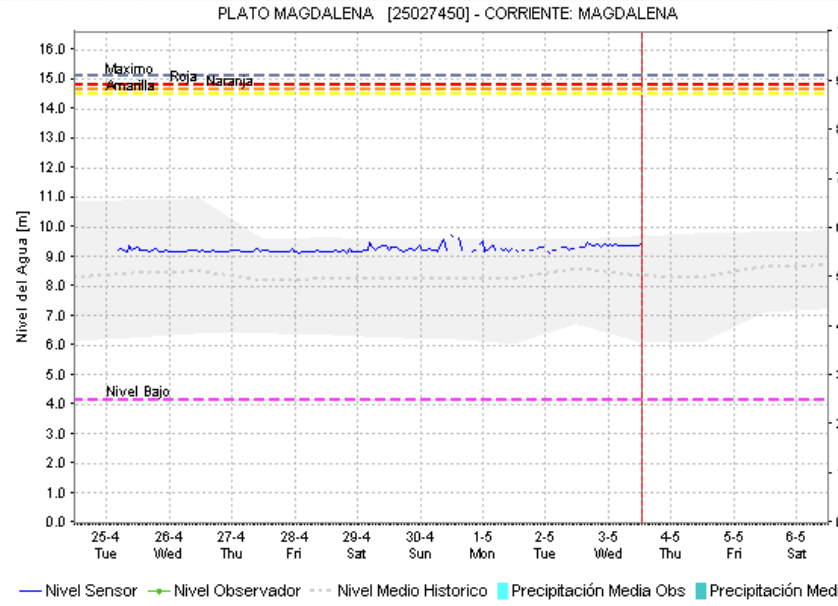
2.2.6 DIRECTOS AL BAJO MAGDALENA ENTRE EL BANCO Y EL PLATO

Subzona hidrográfica	Alerta	Descripción
Directos Bajo Magdalena entre el Banco y el Plato	Sin alerta	Niveles estables en el Bajo Magdalena entre El Banco y Plato, se prevé comportamiento similar en el brazo de Loba (municipios de Barranco de Loba, Pinillos, Magangué y Cicuco) y el Brazo de Mompós (Mompós, San Zenón, Talaiga Nuevo, Santa Ana y Santa Bárbara de Pinto).
