# BOLETÍN HIDROMETEOROLÓGICO DE LA MOJANA

San Marcos, Sucre 05 de mayo de 2023  
Hora de la actualización: 12:00 HLC

BOLETÍN No: 812

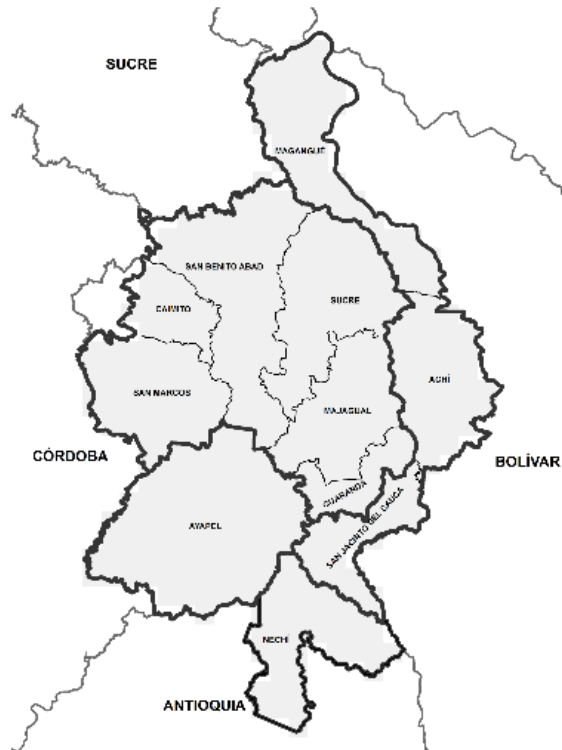
Precipitación acumulada  
04/05/2023 (07:00) – 05/05/2023 (07:00).  
Fuente: IDEAM

**Precipitación:** se mantuvieron condiciones secas.

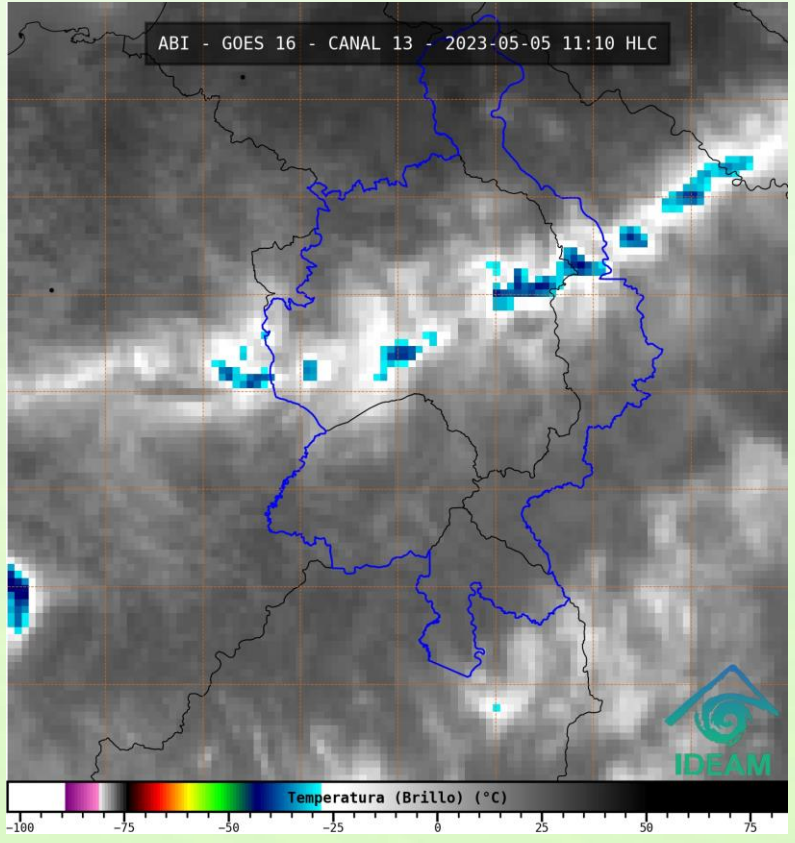
Imagen de satélite IR 11:10 HLC  
Fuente: Ideam

En las últimas horas ha predominado condición de mayormente nublado

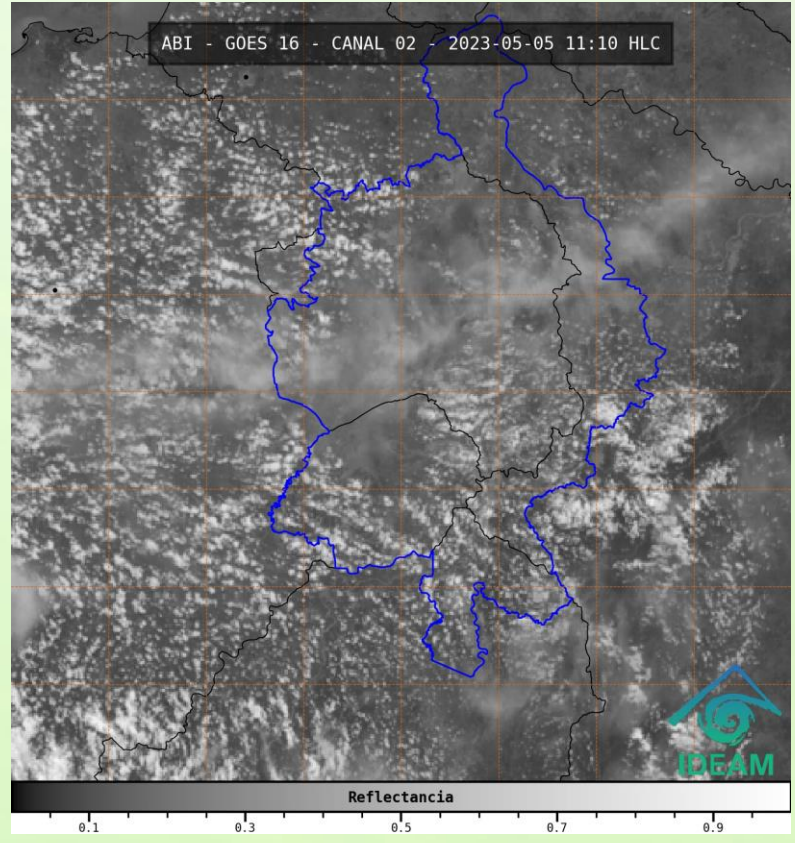
Imagen de satélite visible 11:10 HLC  
Fuente: Ideam

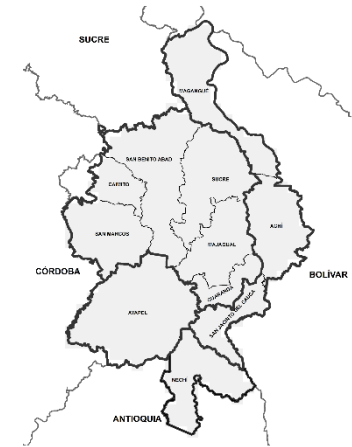
ACUMULADO DEL 05 AL 06 DE MAYO

**Precipitación:** se prevé tiempo seco en la región durante todo el fin de semana.

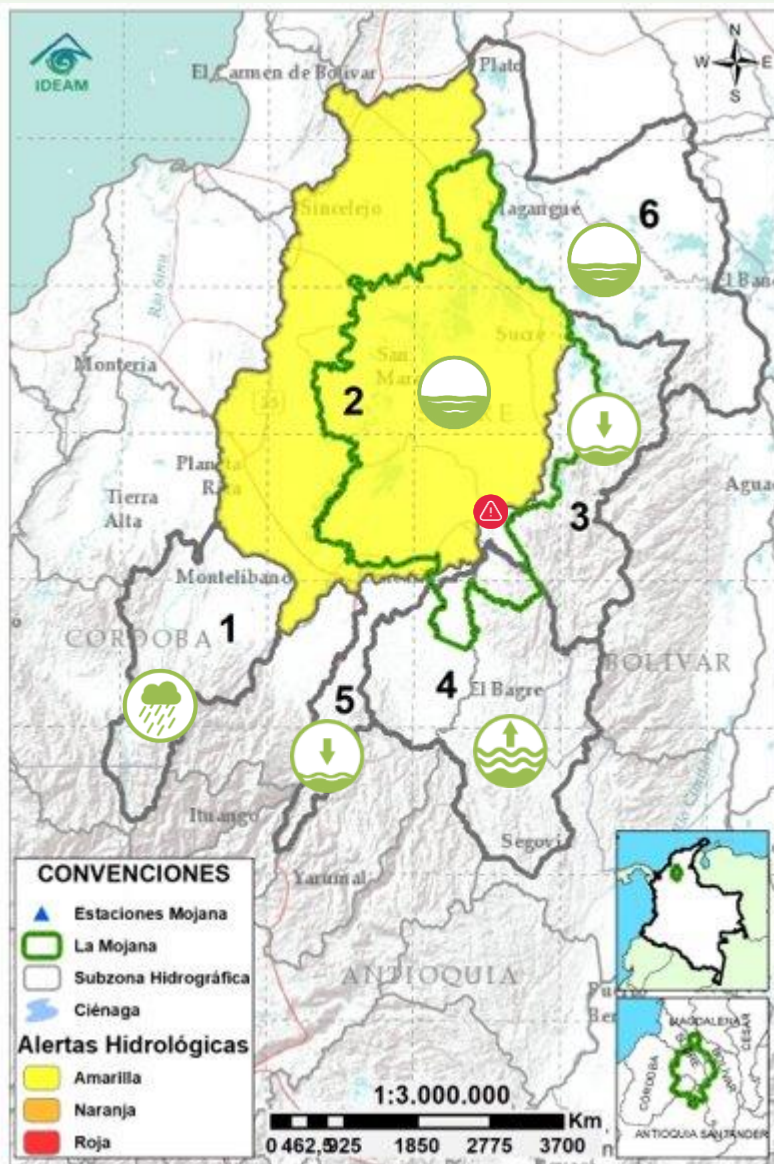
Condiciones hidrológicas antecedentes para el 04/05/2023

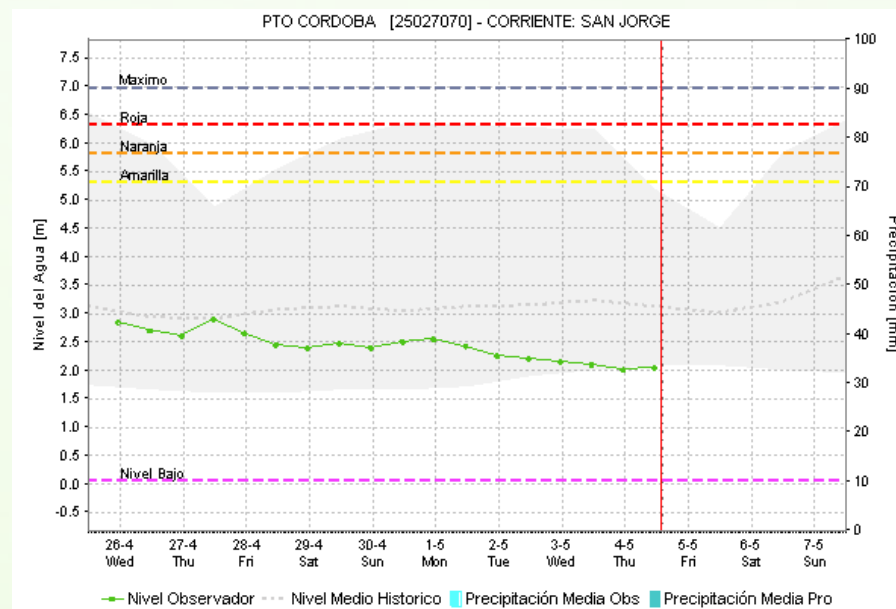
## 2.2.1 SUBZONA HIDROGRÁFICA DEL RÍO SAN JORGE CUENCA ALTA

Ligeras variaciones en la cuenca del Alto San Jorge. Probabilidad de incrementos durante el fin de semana.

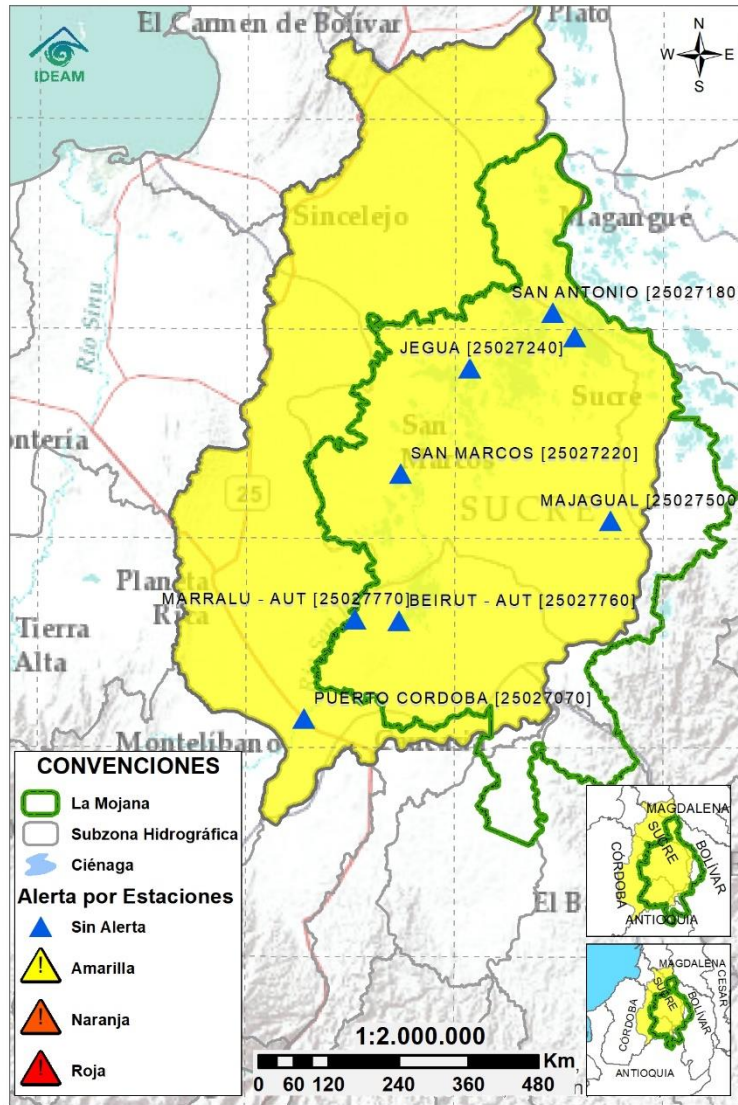
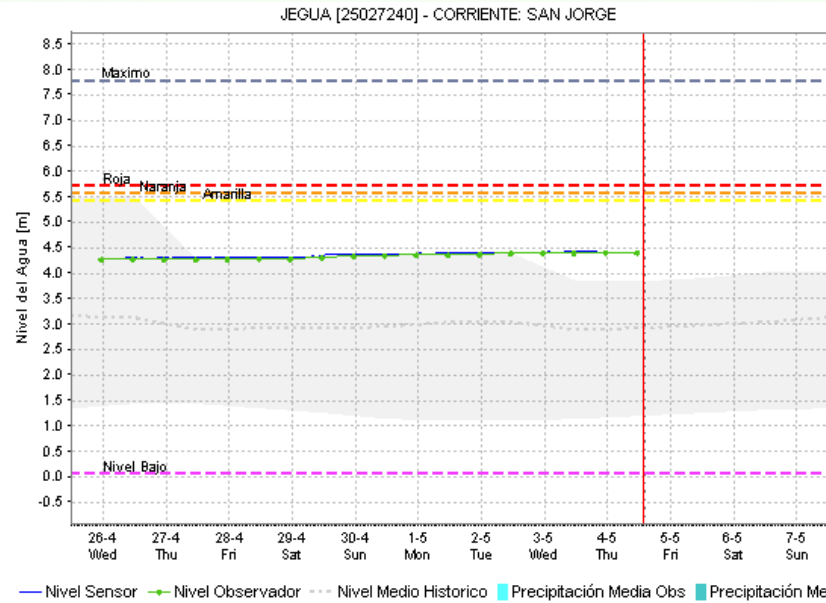
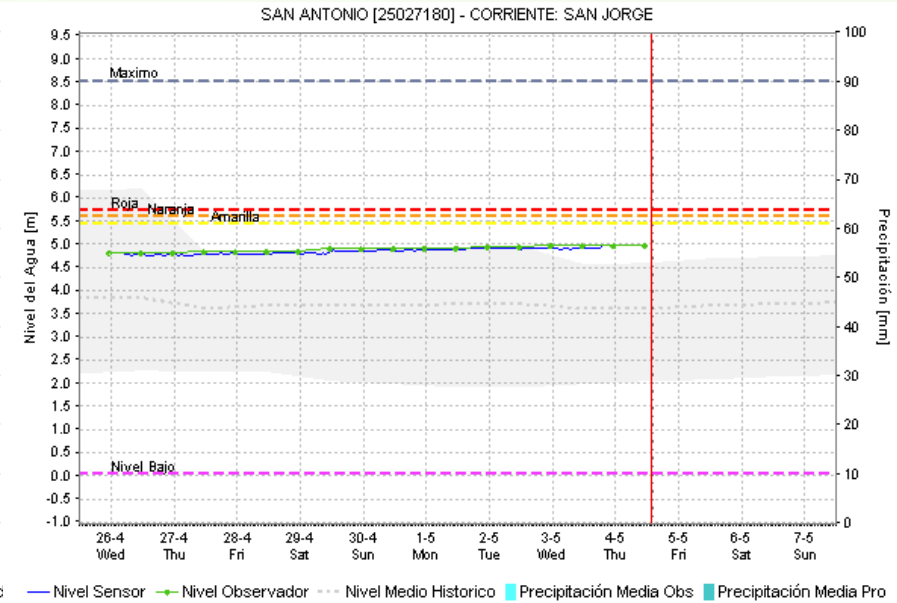
## 2.2.2 SUBZONA HIDROGRÁFICA DEL RÍO SAN JORGE CUENCA BAJA

Predominio de niveles estables en el río San Jorge incluyendo sus sistema de ciénagas y caños asociados. Persiste la condición de altos niveles en algunas zonas por ingreso del río Cauca desde Caregato.

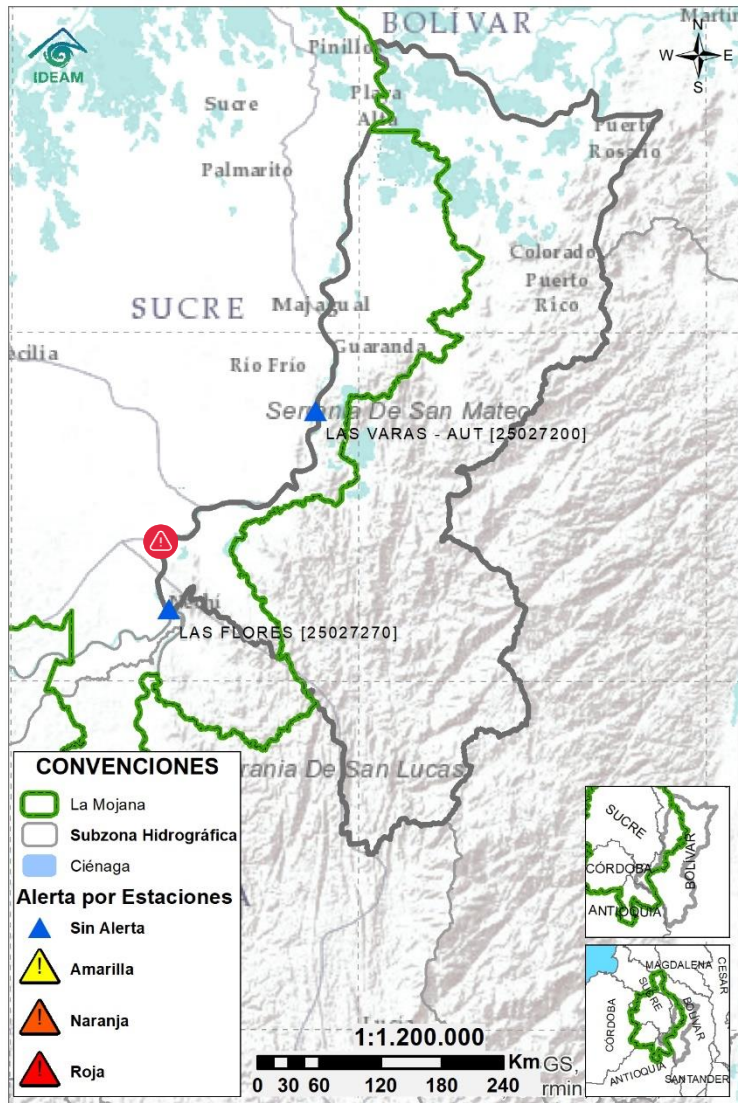
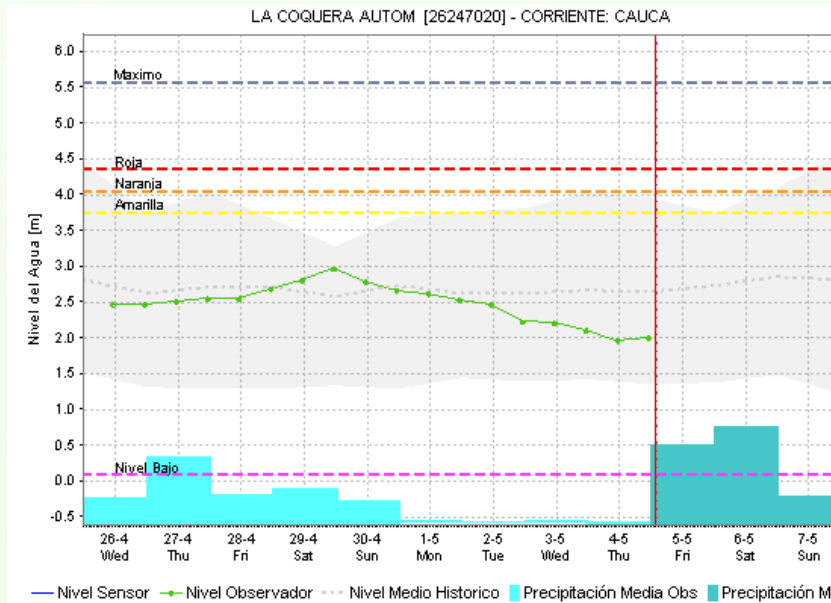
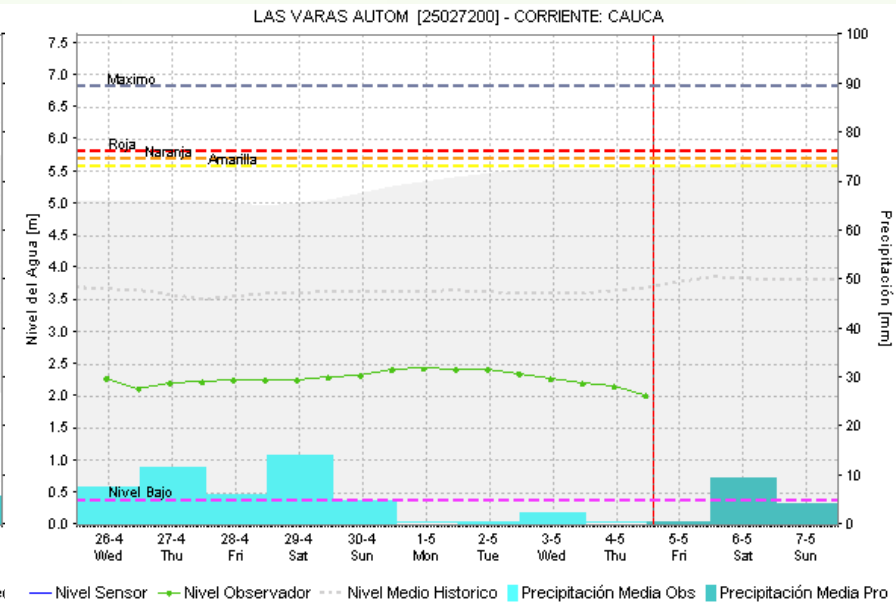
## 2.2.3 DIRECTOS AL BAJO CAUCA - CIÉNAGA LA RAYA ENTRE EL RÍO NECHÍ Y EL BRAZO DE LOBA

Subzona hidrográfica	Alerta	Descripción
Directos al bajo Cauca- Ciénaga La Raya entre el río Nechí y Brazo de Loba	Sin alerta	Descenso de niveles en el río Cauca en el tramo Nechí - Pinillos. Se mantiene el trasvase del caudal hacia el Bajo San Jorge por el sector Caregato.

Alerta en el sector Caregato (San Jacinto del Cauca), por persistencia del ingreso del río Cauca hacia el Bajo San Jorge. <b>Nota (27/08/2021):</b> rompimiento del dique marginal del río Cauca en el sector Cara de Gato, generando ingreso de agua hacia el Bajo San Jorge. Emergencia activa hasta la fecha.

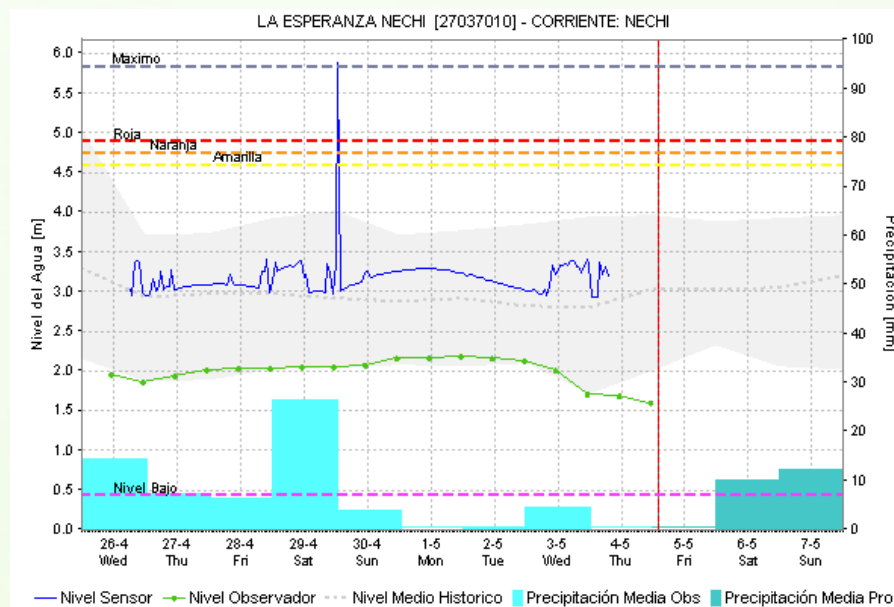
## 2.2.4 SUBZONA HIDROGRÁFICA DEL RÍO NECHÍ CUENCA BAJA

Subzona hidrográfica	Alerta	Descripción
Cuenca baja del río Nechí	Sin alerta	Descenso de niveles en el bajo Nechí a la altura de la cabecera municipal de Nechí. Probabilidad de incrementos durante el fin de semana.

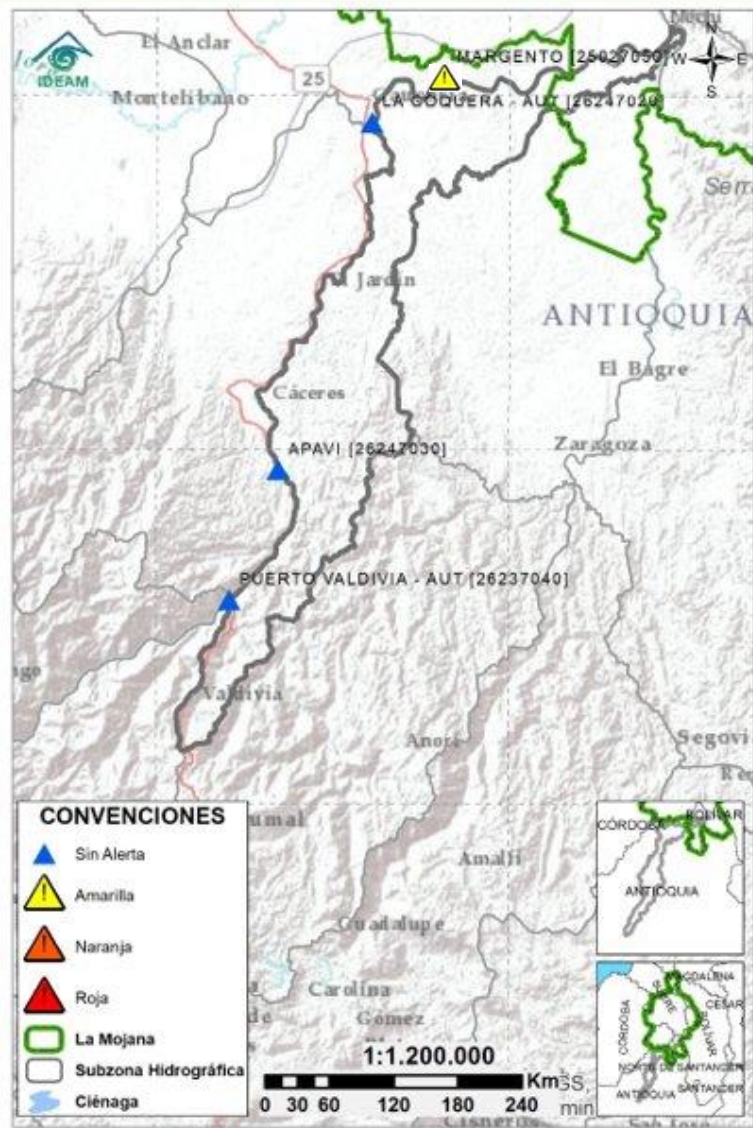
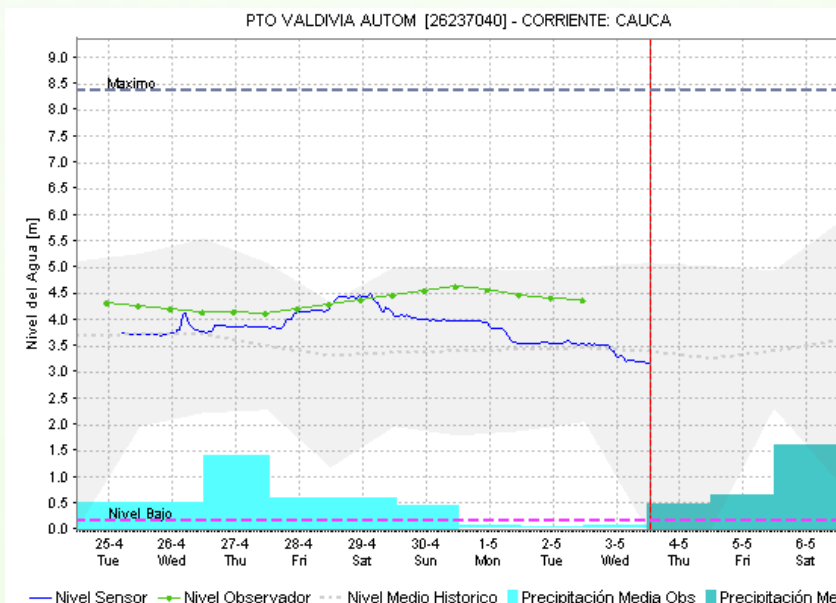
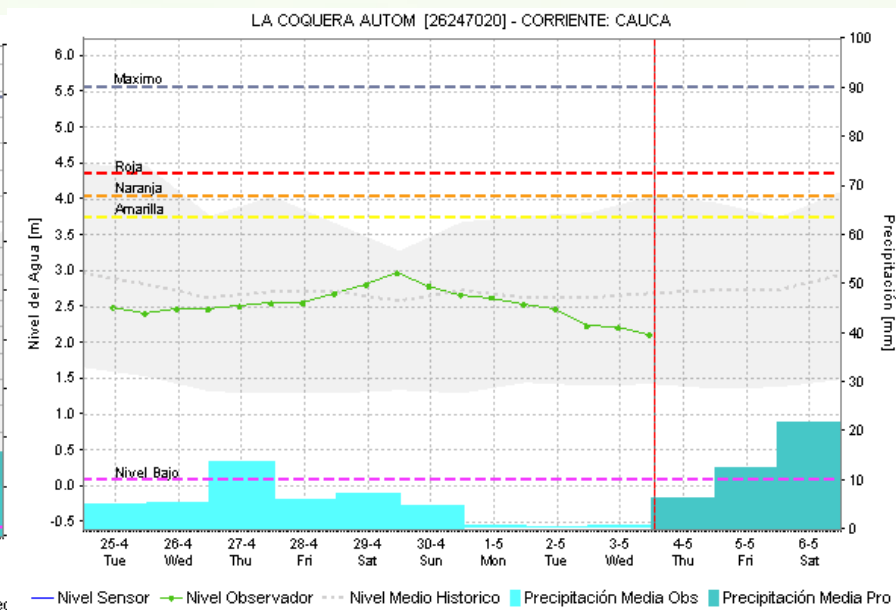
## 2.2.5 DIRECTOS AL CAUCA ENTRE PTO. VALDIVIA Y RÍO NECHÍ

Subzona hidrográfica	Alerta	Descripción
Directos al Cauca entre Pto. Valdivia y río Nechí	Sin alerta	Descenso de niveles en el río Cauca entre Pto. Valdivia y Nechí, se prevé su estabilización durante el fin de semana.

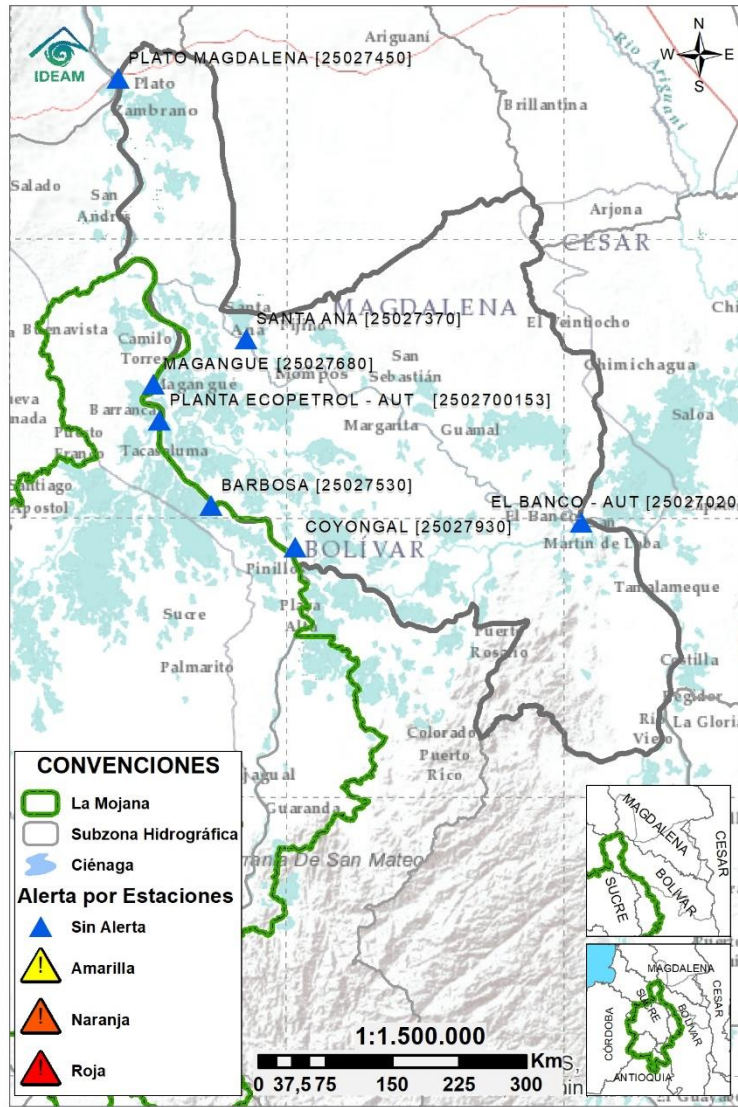
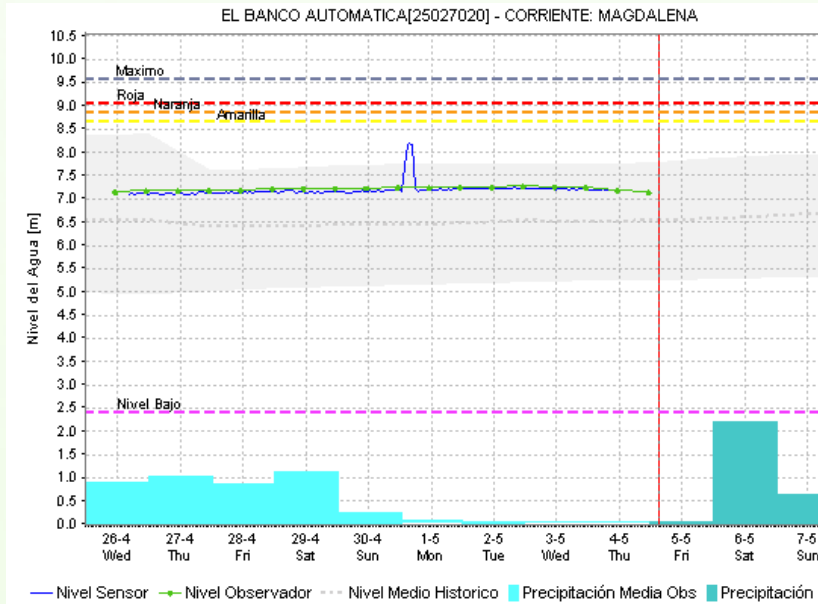
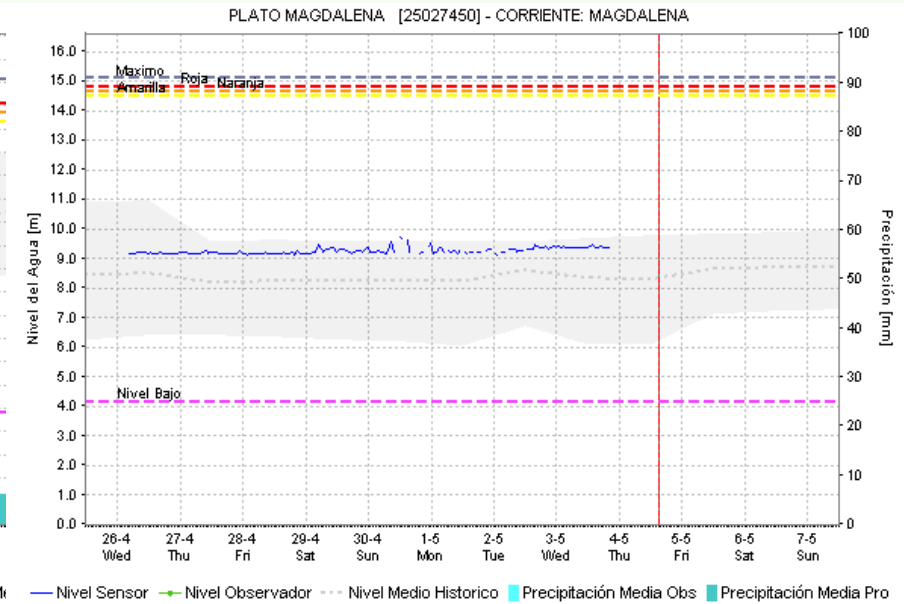
## 2.2.6 DIRECTOS AL BAJO MAGDALENA ENTRE EL BANCO Y EL PLATO

Subzona hidrográfica	Alerta	Descripción
Directos Bajo Magdalena entre el Banco y el Plato	Sin alerta	Predominio de niveles estables en el Bajo Magdalena. Se registra descenso ligero a la altura de El Banco, condición que se reflejará durante los próximos días en los Brazos de Loba (municipios de Barranco de Loba, Pinillos, Magangué y Cicuco) y Mompós (Mompós, San Zenón, Talaiga Nuevo, Santa Ana y Santa Bárbara de Pinto).
