BOLETÍN HIDROMETEOROLÓGICO DE LA MOJANA

San Marcos, Sucre 08 de mayo de 2023
Hora de la actualización: 12:00 HLC

BOLETÍN No: 813

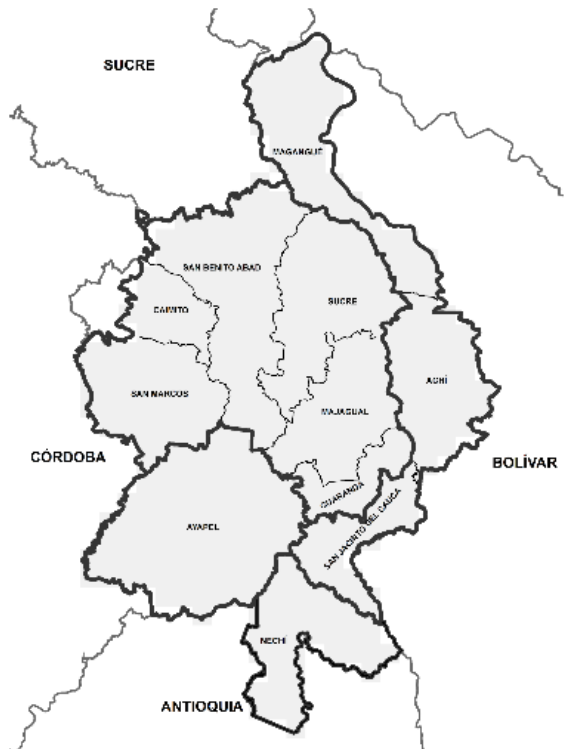
Precipitación acumulada
05/05/2023 (07:00) – 06/05/2023 (07:00).
Fuente: IDEAM

Precipitación: predominó el tiempo seco.

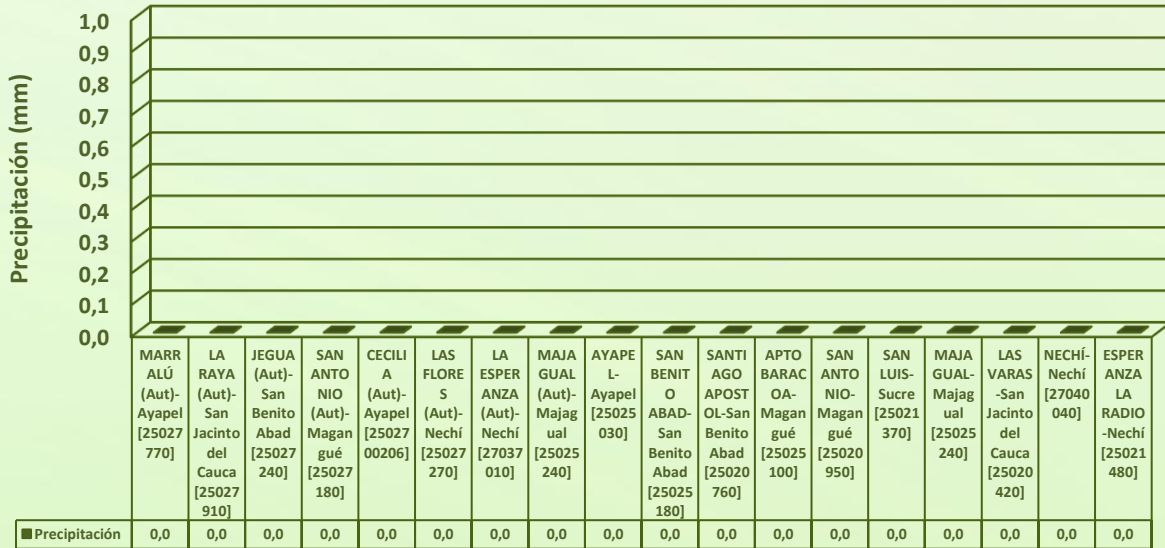
Lluvia Registrada el 05 Mayo de 2023

Temperatura: se registró una temperatura máxima de 37°C el día 05 de mayo a las 13:00 horas en el municipio de Magangué y una mínima de 25,6°C en la madrugada del 06 de mayo.

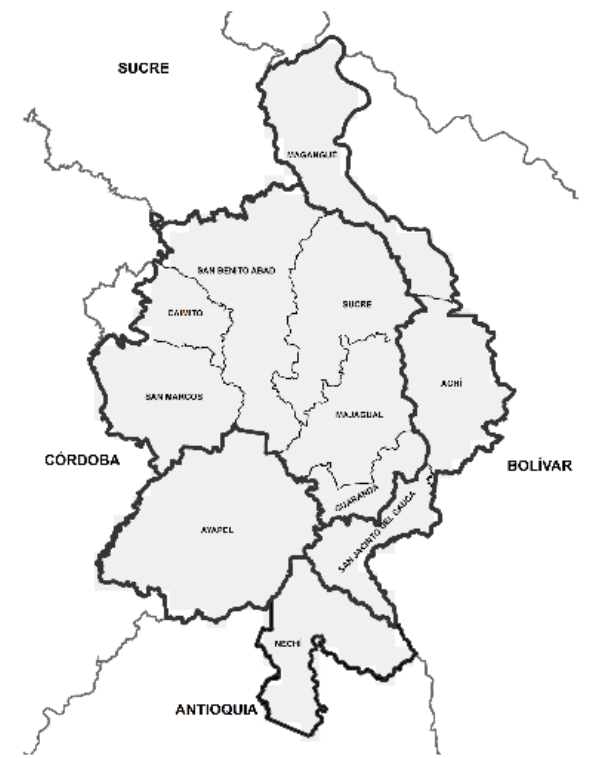
Precipitación acumulada
06/05/2023 (07:00) – 07/05/2023 (07:00).
Fuente: IDEAM

Precipitación: se mantuvieron condiciones secas.

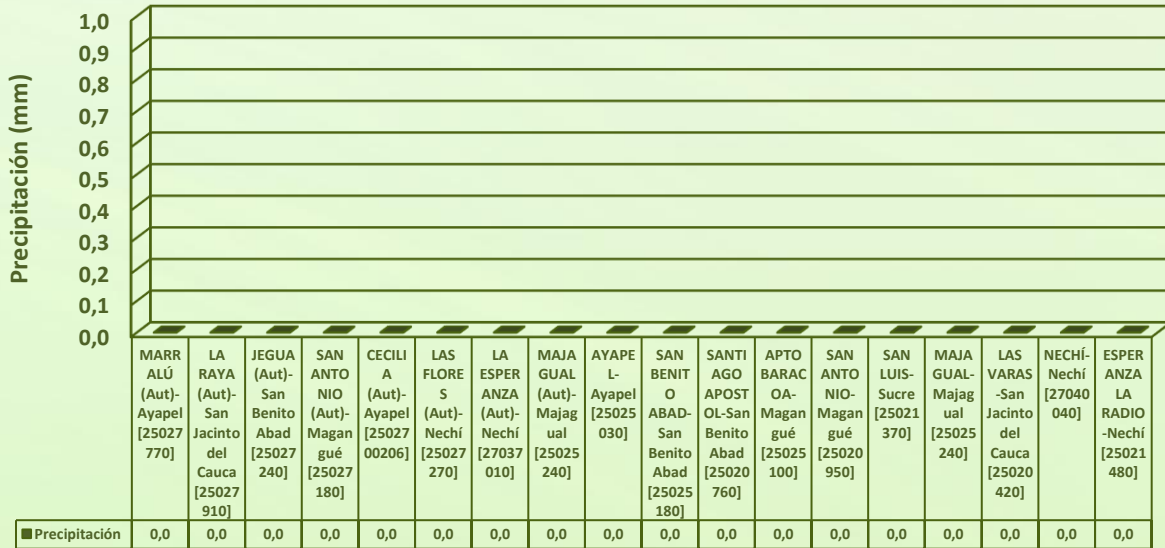
Lluvia Registrada el 06 Mayo de 2023

Temperatura: se registró una temperatura máxima de 36.8°C el día 06 de mayo a las 16:00 horas en el municipio de Magangué y una mínima de 24,8°C en la madrugada del 07 de mayo en el municipio de Ayapel.

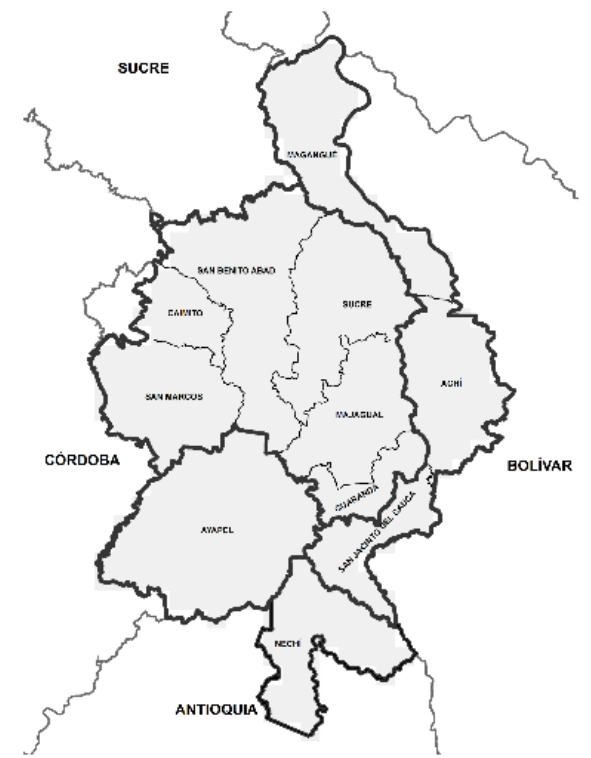
Precipitación acumulada
07/05/2023 (07:00) – 08/05/2023 (07:00).
Fuente: IDEAM

Precipitación: sin lluvias.

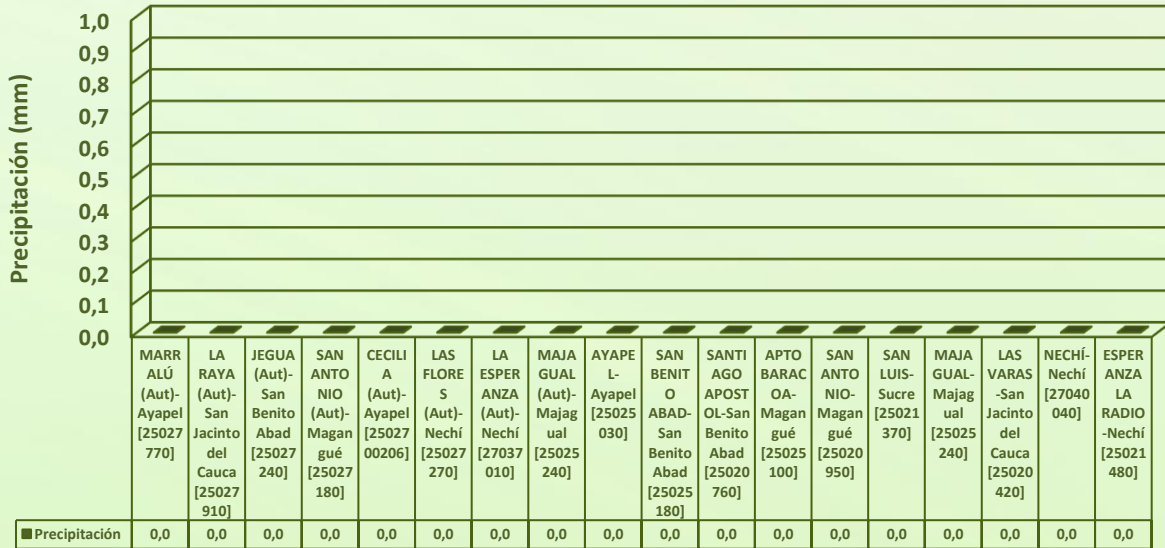
Lluvia Registrada el 07 Mayo de 2023

Temperatura: se registró una temperatura máxima de 35,7°C el día 07 de mayo a las 15:00 horas en el municipio de Ayapel y una mínima de 24,9°C en la madrugada del 08 de mayo en el municipio de Magangué.

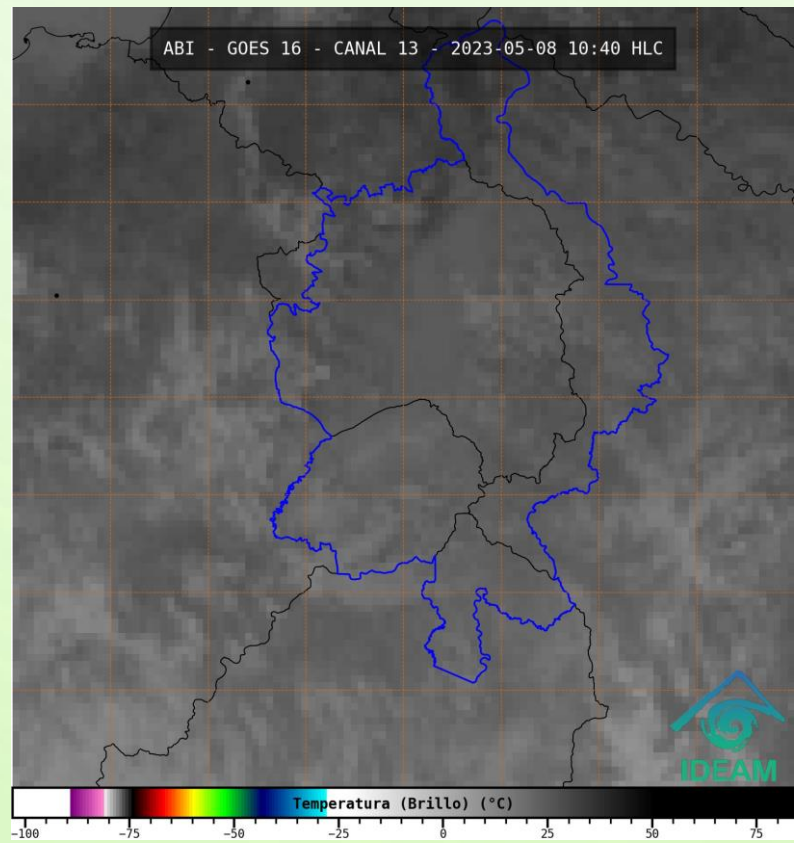
Imagen de satélite IR 10:40 HLC
Fuente: Ideam

En las últimas horas ha predominado condición de mayormente nublado

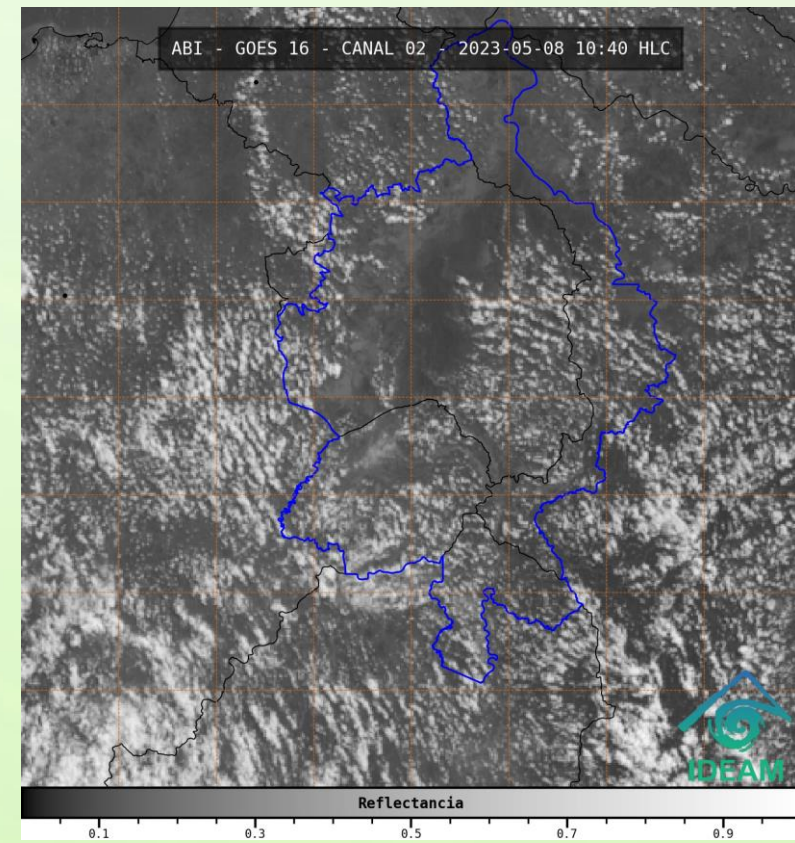
Imagen de satélite visible 10:40 HLC
Fuente: Ideam

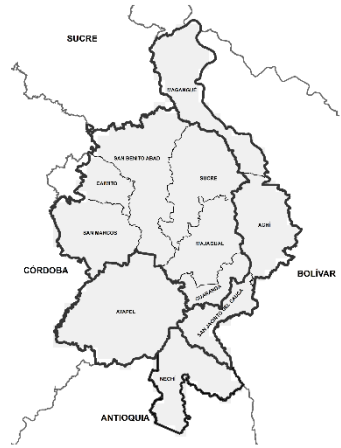
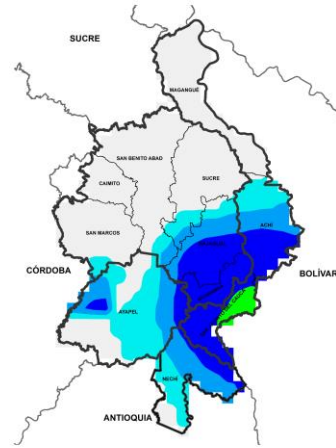
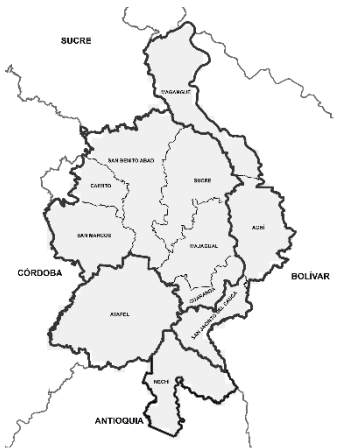
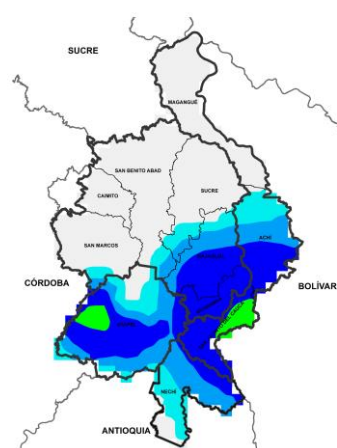
TARDE DEL 08 DE MAYO

NOCHE DEL 08 DE MAYO

MADRUGADA DEL 09 DE MAYO

ACUMULADO DEL 08 AL 09 DE MAYO

Precipitación: aunque se prevé que predominen las condiciones secas, no se descarta que durante la noche se den llluvias por zonas sobre los municipios de Ayapel, Nechí, San Jacinto del Cauca y Guaranda.

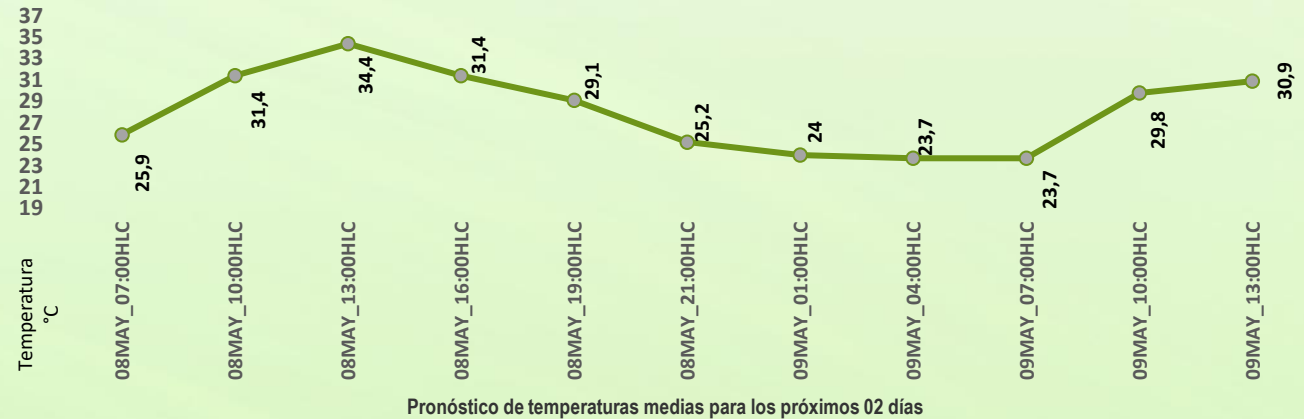
PRONÓSTICO PARA LUNES 08 DE MAYO

Día	Jornada	Temperatura Máxima	Nubosidad	Tipo de Precipitación	Probabilidad de Lluvia(%)
LUNES 08 DE MAYO	Tarde	37°C	Parcialmente nublado	Sin llluvias	25%
	Noche	25°C	Nublado	Sin llluvias	30%

Temperatura: las temperaturas máximas oscilarán entre los 34°C y 37°C y las mínimas entre los 23°C y 25°C. Las sensaciones térmicas máximas estimadas oscilarán entre los 34°C y 37°C.

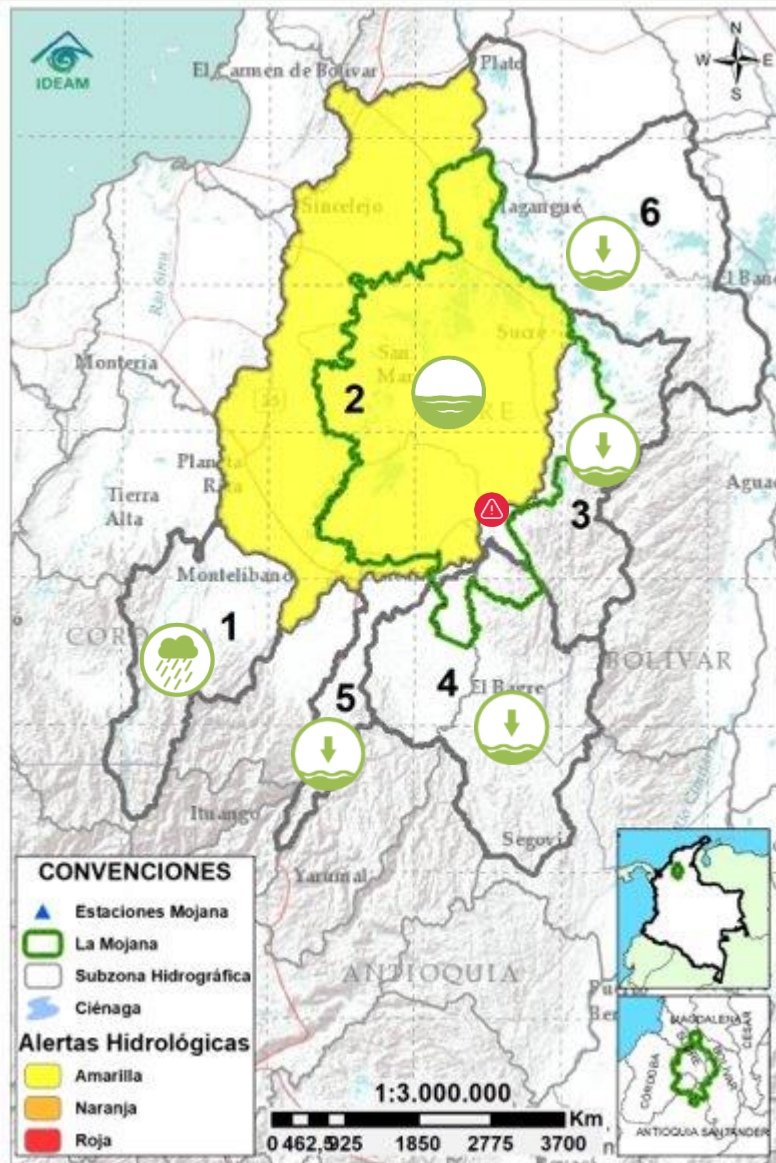
Condiciones hidrológicas antecedentes para el 07/05/2023

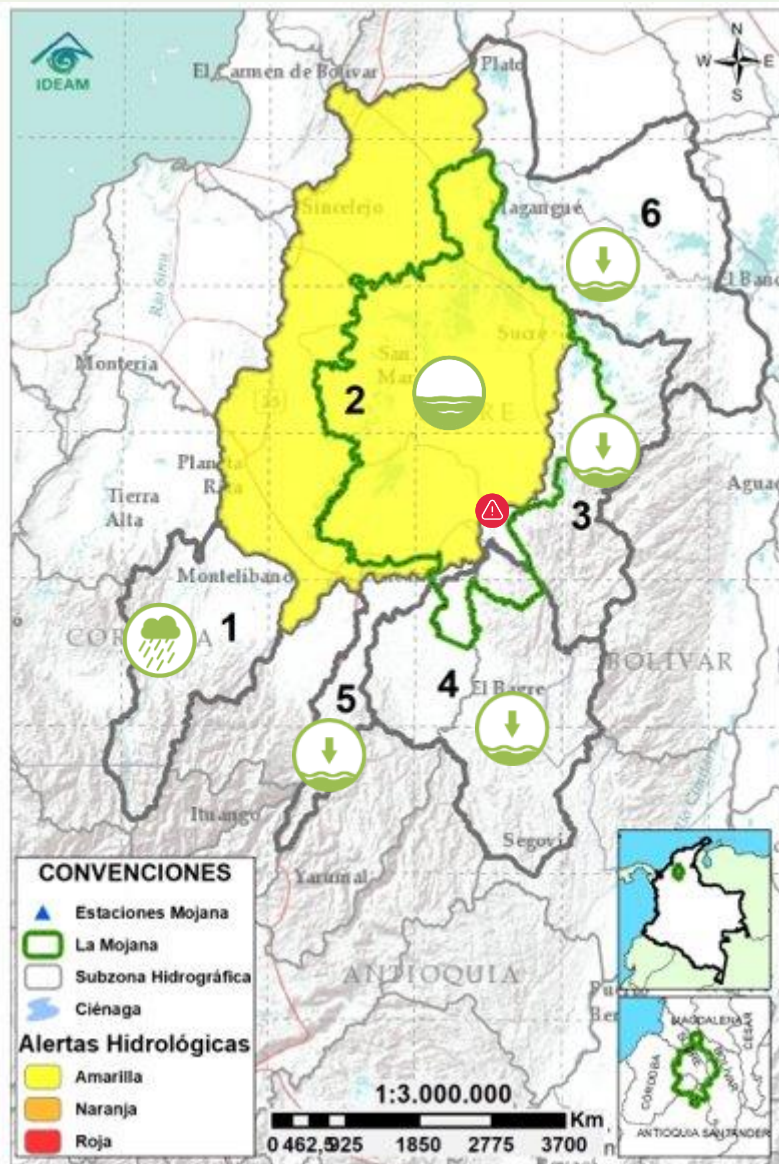
Descripción condiciones hidrológicas: continúa en alerta amarilla la cuenca baja del río San Jorge, con atención a la persistencia del ingreso del río Cauca por el sector Caregato manteniendo altos niveles en el tramo San Marcos-Magangué, así como en el complejo cenagoso asociado. Las cuencas del Alto San Jorge, Bajo Cauca, Bajo Nechí y Bajo Magdalena entre El Banco y Plato se mantienen en condiciones normales con niveles en descenso predominantemente.

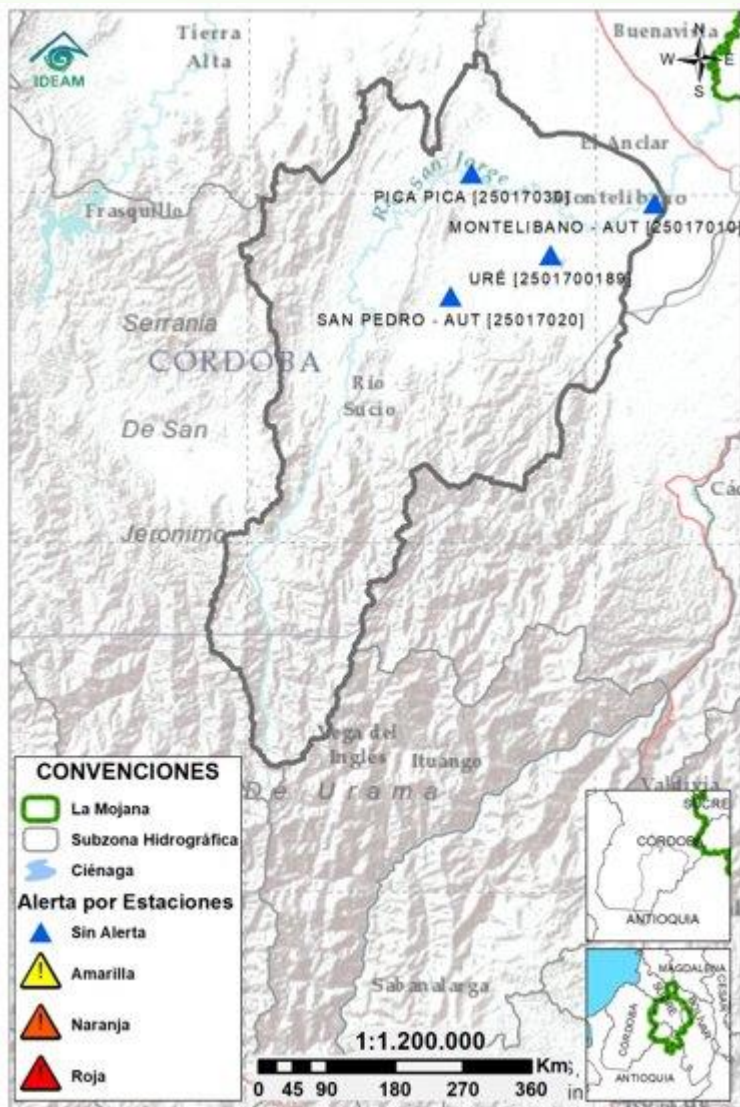
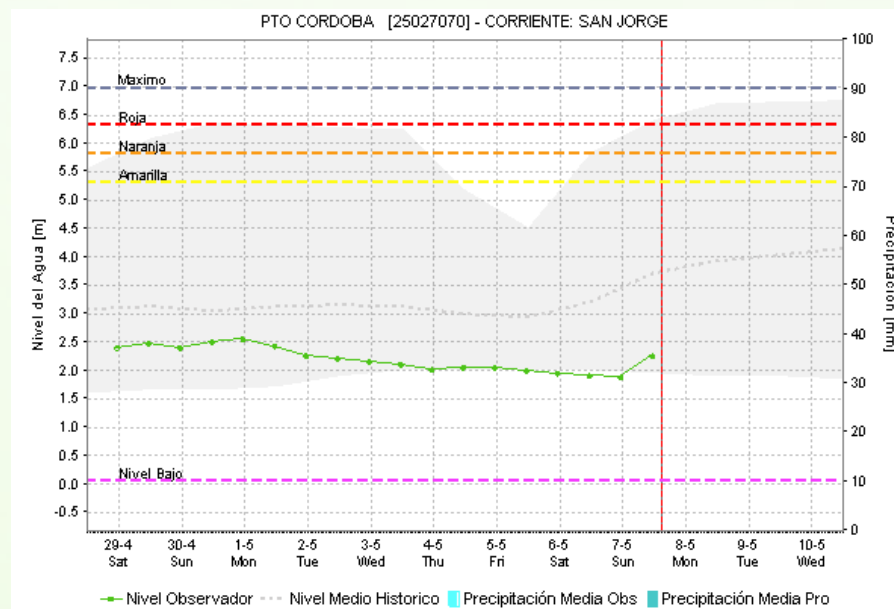
2.2.1 SUBZONA HIDROGRÁFICA DEL RÍO SAN JORGE CUENCA ALTA

Probabilidad de incrementos de nivel en Alto San Jorge y sus aportantes, con atención a las jornadas nocturnas.

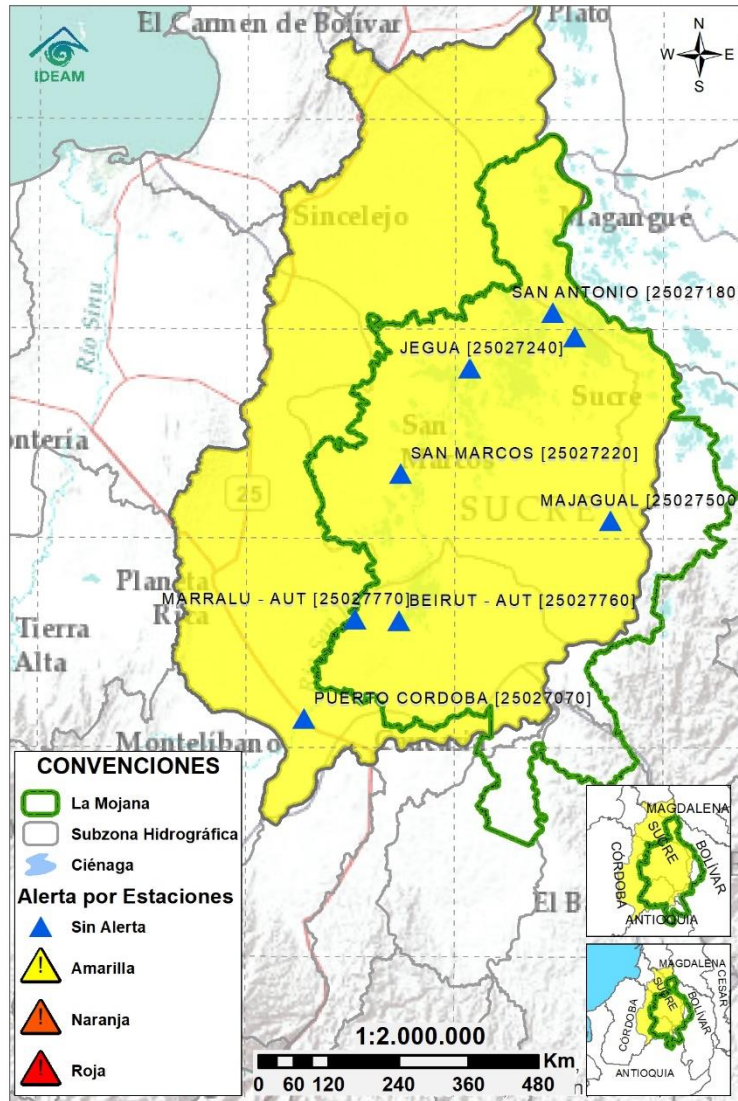
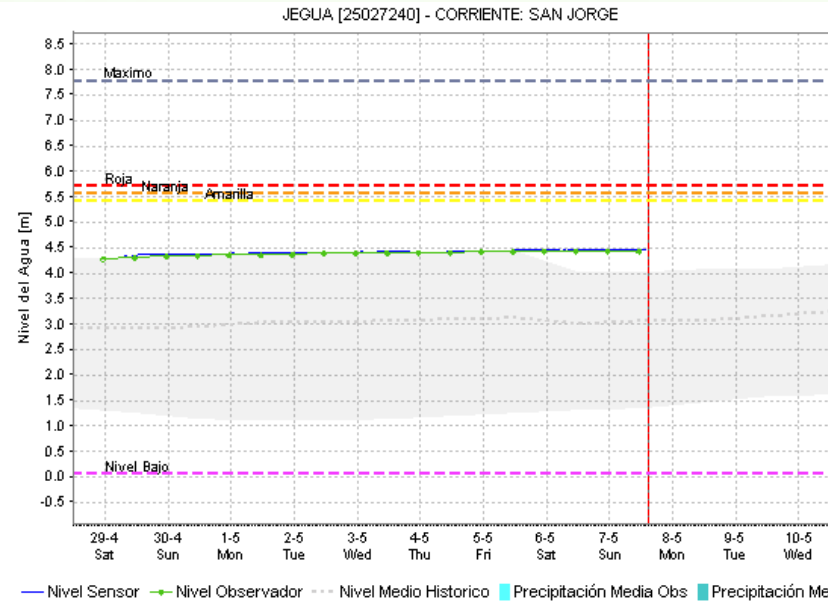
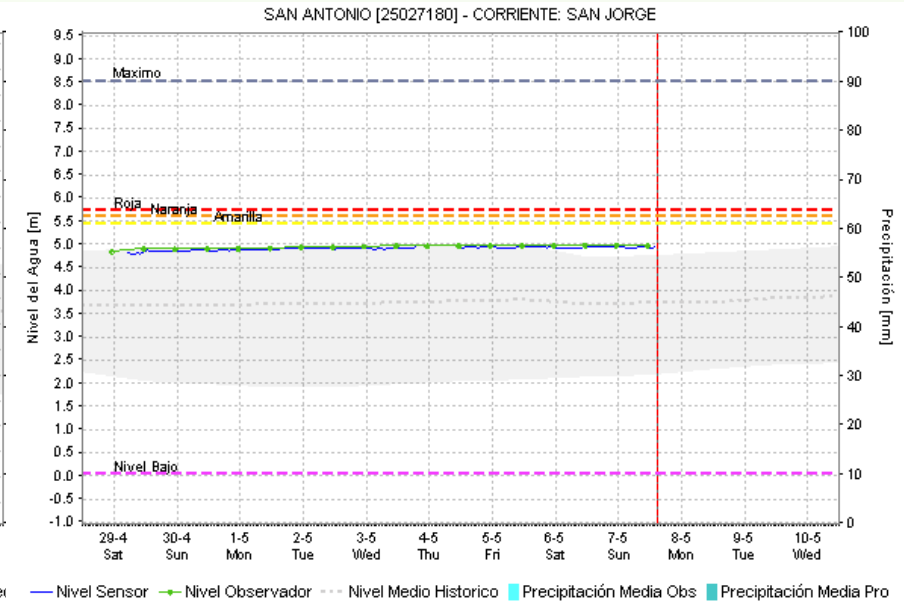
2.2.2 SUBZONA HIDROGRÁFICA DEL RÍO SAN JORGE CUENCA BAJA

Predominio de niveles estables en el río San Jorge incluyendo sus sistema de ciénagas y caños asociados. Persiste la condición de altos niveles en algunas zonas por ingreso del río Cauca desde Caregato.

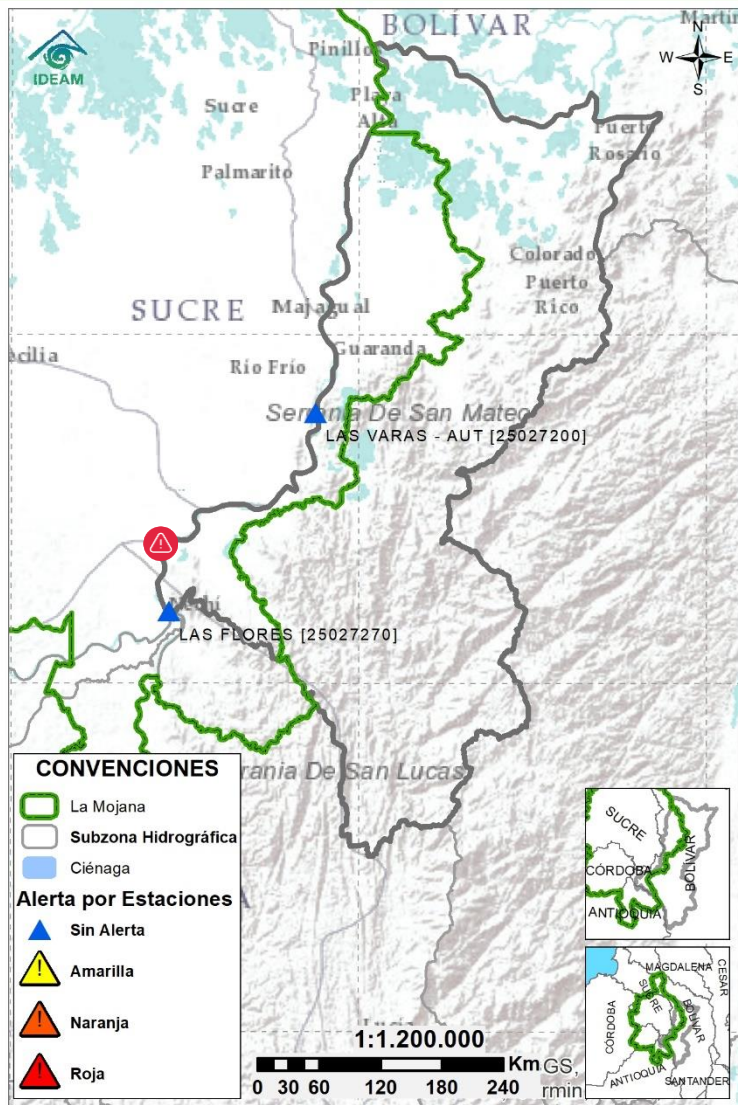
LA COQUERA AUTOM [26247020] - CORRIENTE: CAUCA

Alerta en el sector Caregato (San Jacinto del Cauca), por persistencia del ingreso del río Cauca hacia el Bajo San Jorge. Nota (27/08/2021): rompimiento del dique marginal del río Cauca en el sector Cara de Gato, generando ingreso de agua hacia el Bajo San Jorge. Emergencia activa hasta la fecha.

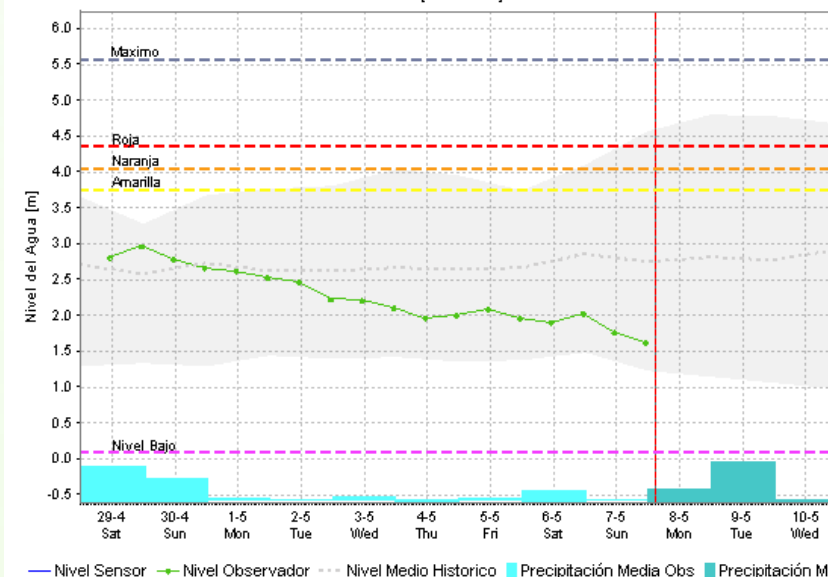
LAS VARAS AUTOM [25027200] - CORRIENTE: CAUCA

Subzona hidrográfica	Alerta	Descripción
Directos al bajo Cauca- Ciénaga La Raya entre el río Nechí y Brazo de Loba	Sin alerta	Descenso de niveles en el río Cauca en el tramo Nechí - Pinillos. Se mantiene el trasvase del caudal hacia el Bajo San Jorge por el sector Caregato.

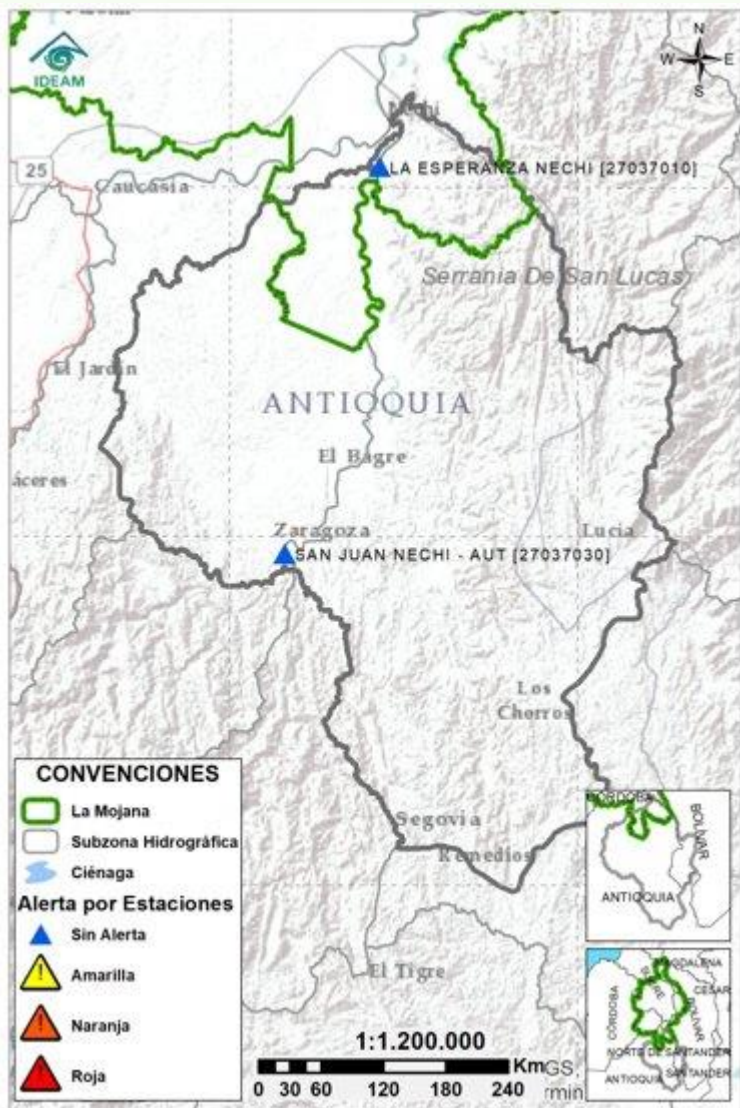
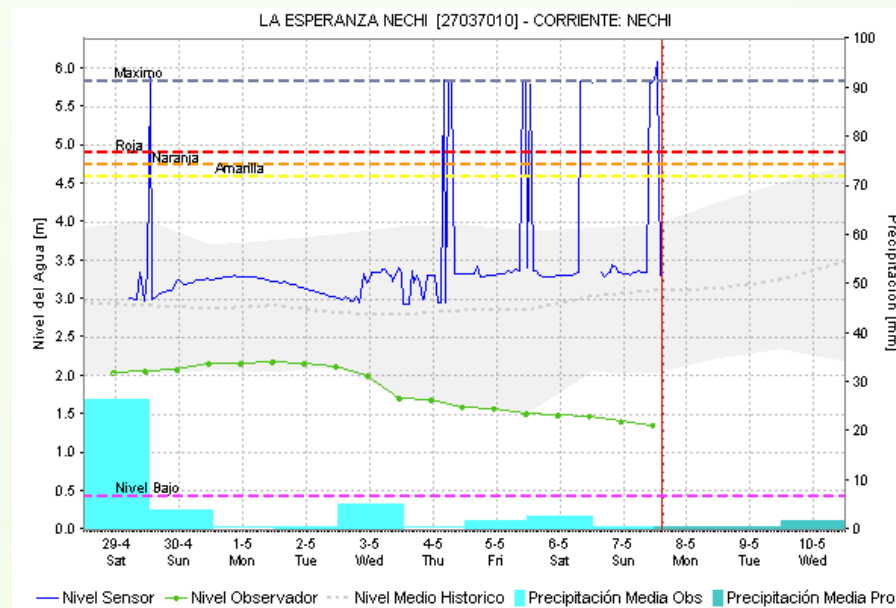
2.2.4 SUBZONA HIDROGRÁFICA DEL RÍO NECHÍ CUENCA BAJA

Subzona hidrográfica	Alerta	Descripción
Cuenca baja del río Nechí	Sin alerta	Descenso de niveles en el bajo Nechí a la altura de la cabecera municipal de Nechí, comportamiento que se mantendrá a lo largo del día.

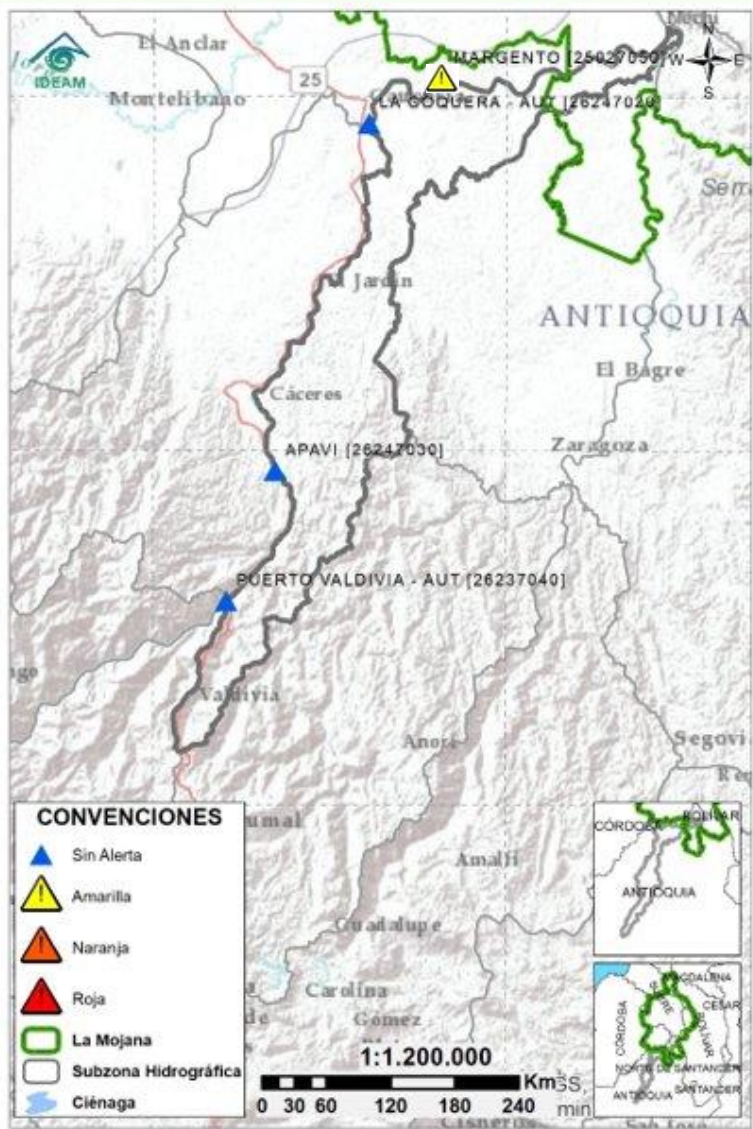
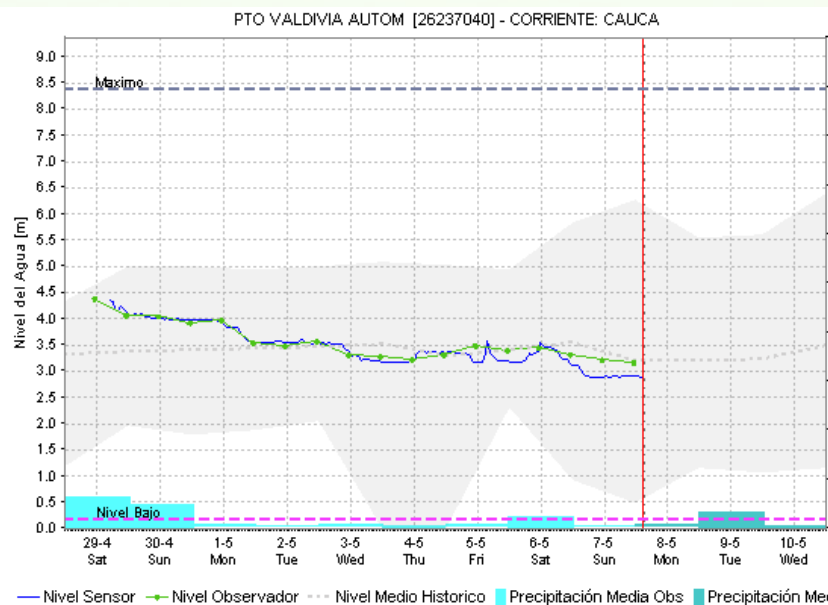
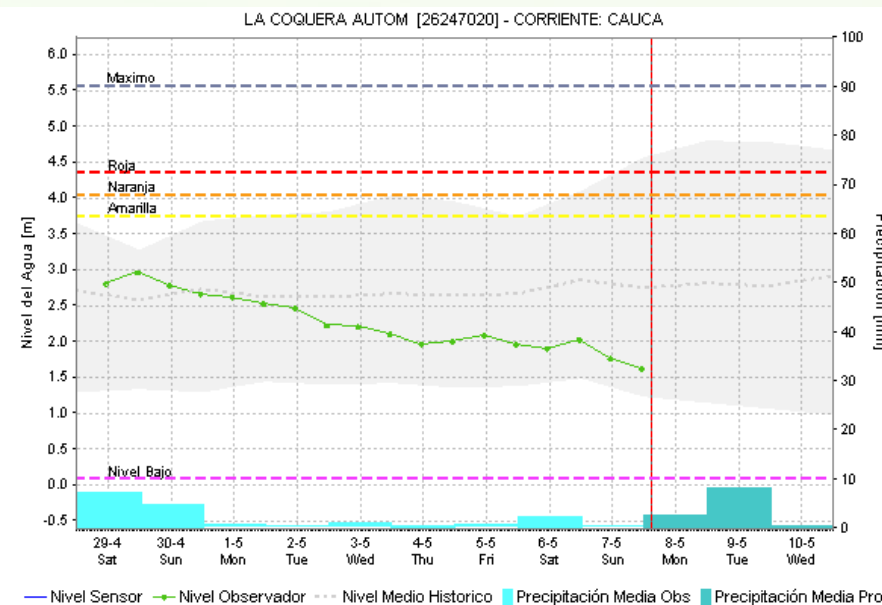
2.2.5 DIRECTOS AL CAUCA ENTRE PTO. VALDIVIA Y RÍO NECHÍ

Subzona hidrográfica	Alerta	Descripción
Directos al Cauca entre Pto. Valdivia y río Nechí	Sin alerta	Descenso de niveles en el río Cauca entre Pto. Valdivia y Nechí, comportamiento que se mantendrá a lo largo del día.

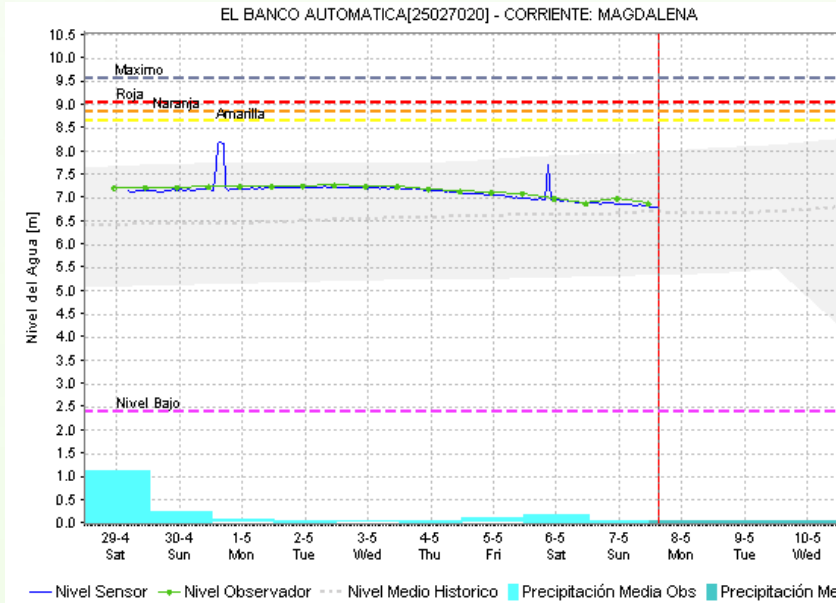
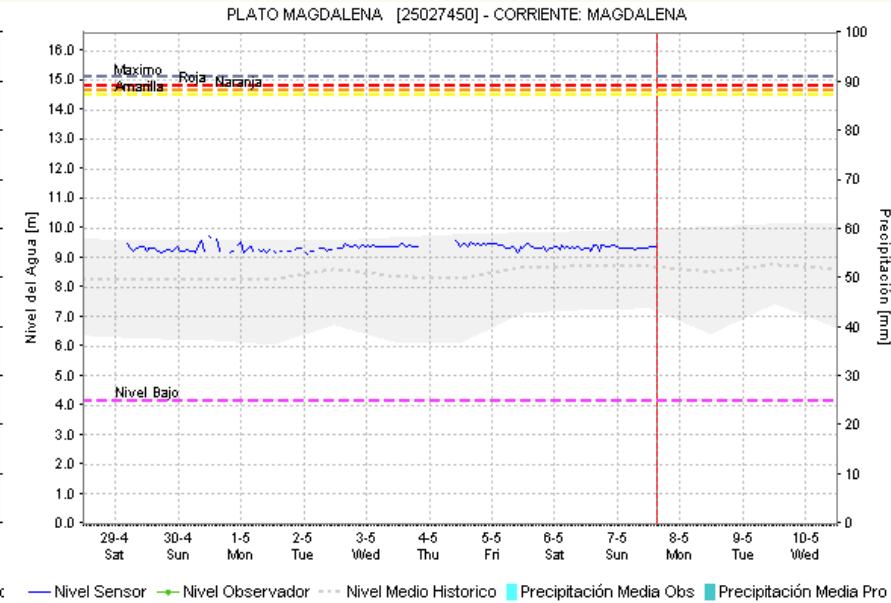
2.2.6 DIRECTOS AL BAJO MAGDALENA ENTRE EL BANCO Y EL PLATO

Subzona hidrográfica	Alerta	Descripción
Directos Bajo Magdalena entre el Banco y el Plato	Sin alerta	Se registra descenso ligero a la altura de El Banco, condición que se prevé se refleje durante los próximos días en los Brazos de Loba (municipios de Barranco de Loba, Pinillos, Magangué y Cicuco) y de Mompós (Mompós, San Zenón, Talaiga Nuevo, Santa Ana y Santa Bárbara de Pinto).
