# BOLETÍN HIDROMETEOROLÓGICO DE LA MOJANA

San Marcos, Sucre 10 de mayo de 2023  
Hora de la actualización: 12:00 HLC

BOLETÍN No: 815

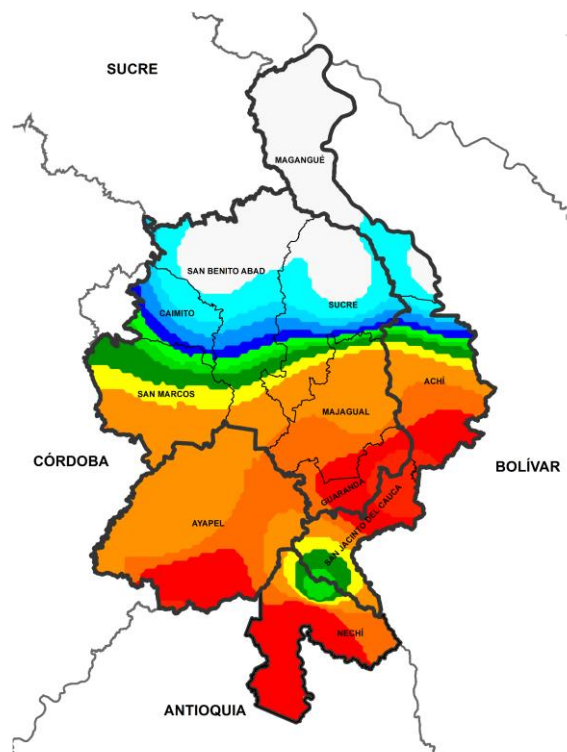
Precipitación acumulada  
09/05/2023 (07:00) – 10/05/2023 (07:00).  
Fuente: IDEAM

**Precipitación:** luvias en toda la región mojanera y en las subzonas hidrográficas de influencia.

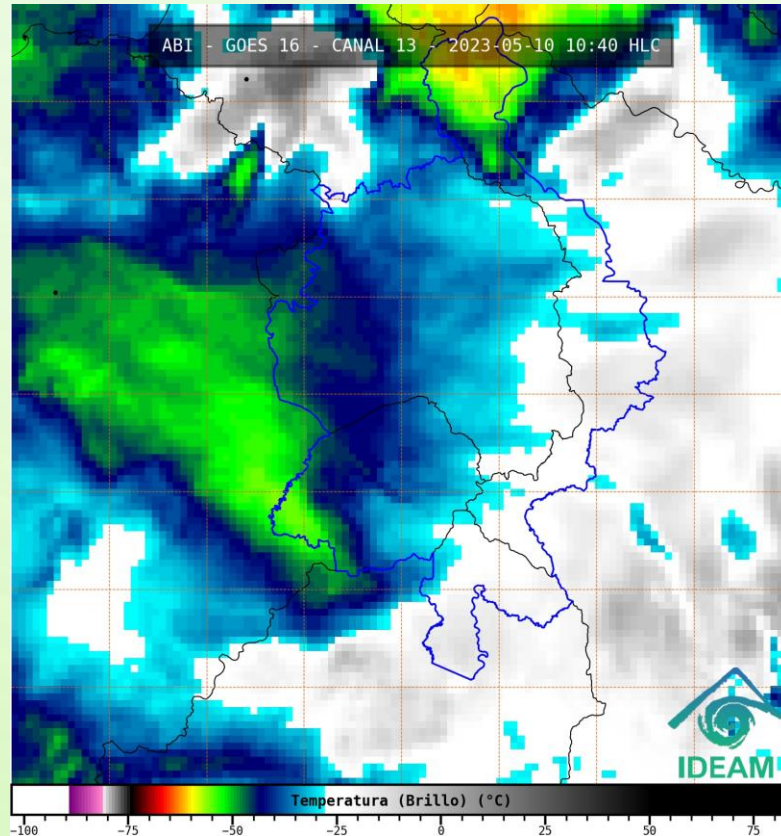
Imagen de satélite IR 10:40 HLC  
Fuente: Ideam

En las últimas horas ha predominado condición de mayormente nublado.

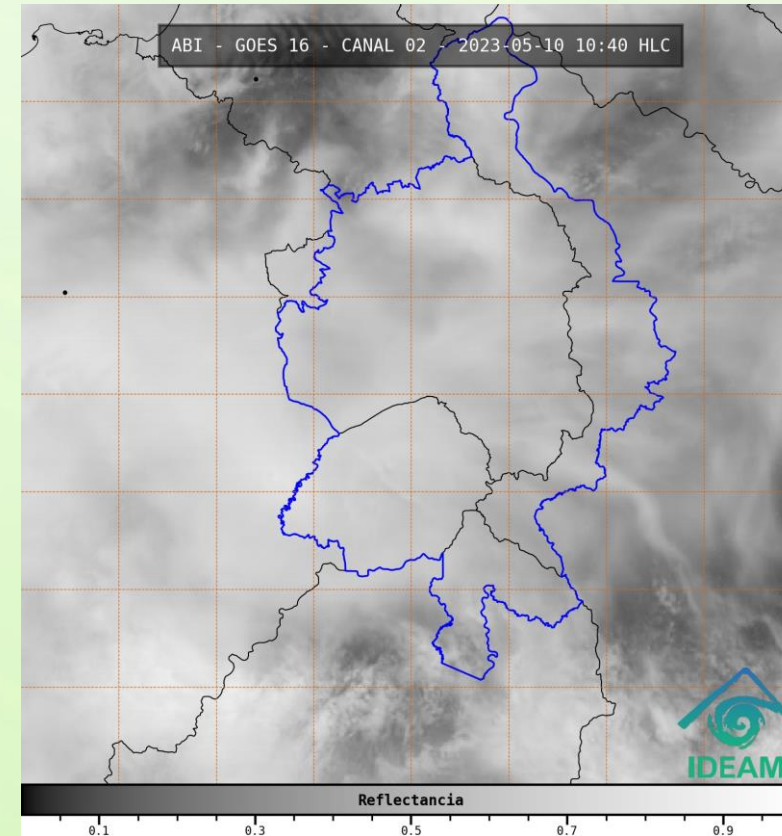
Imagen de satélite visible 10:40 HLC  
Fuente: Ideam

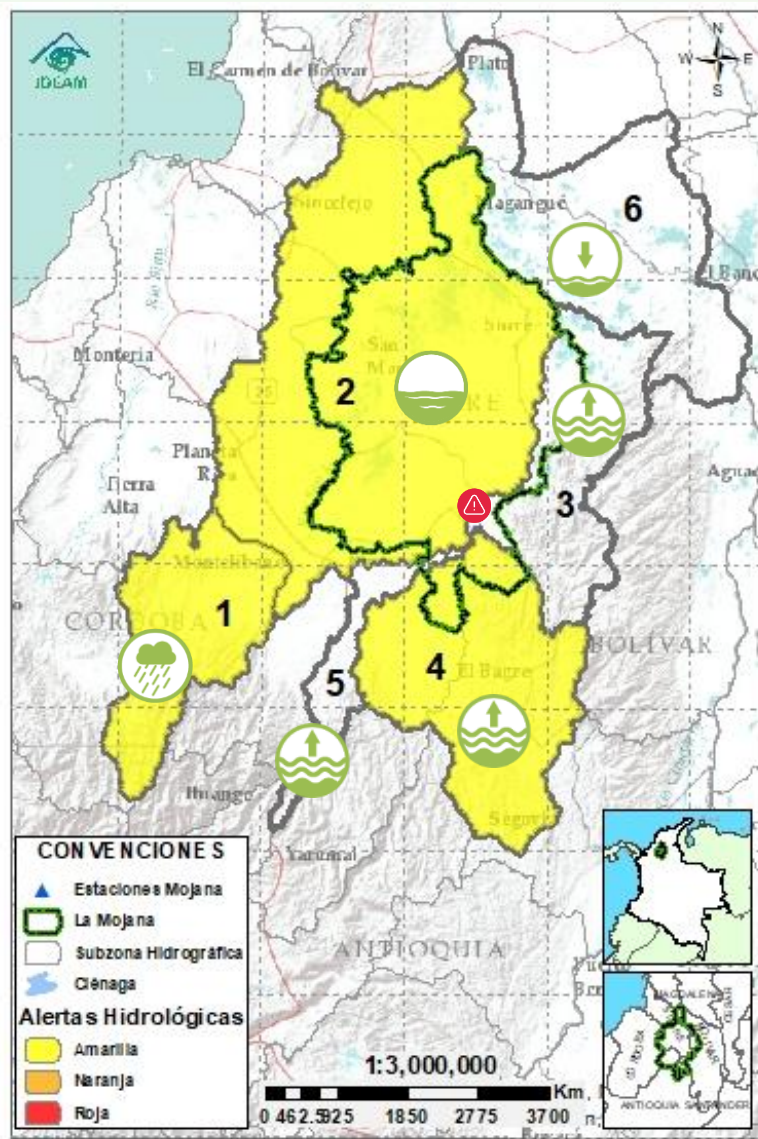
## 2.2 CONDICIONES HIDROLÓGICAS ACTUALES

**Descripción condiciones hidrológicas:** En los ríos de la región, se mantiene en alerta amarilla las cuencas del río San Jorge y Bajo Nechí, con atención a la persistencia del ingreso del río Cauca por el sector Caregato manteniendo altos niveles en el tramo San Marcos-Magangué, así como en el complejo cenagoso asociado. Las cuencas del Bajo Cauca y Bajo Magdalena entre El Banco y Plato se mantienen en condiciones normales con predominio de ascenso de niveles en el río Cauca, condición que se prevé mantendrá en los próximos días.

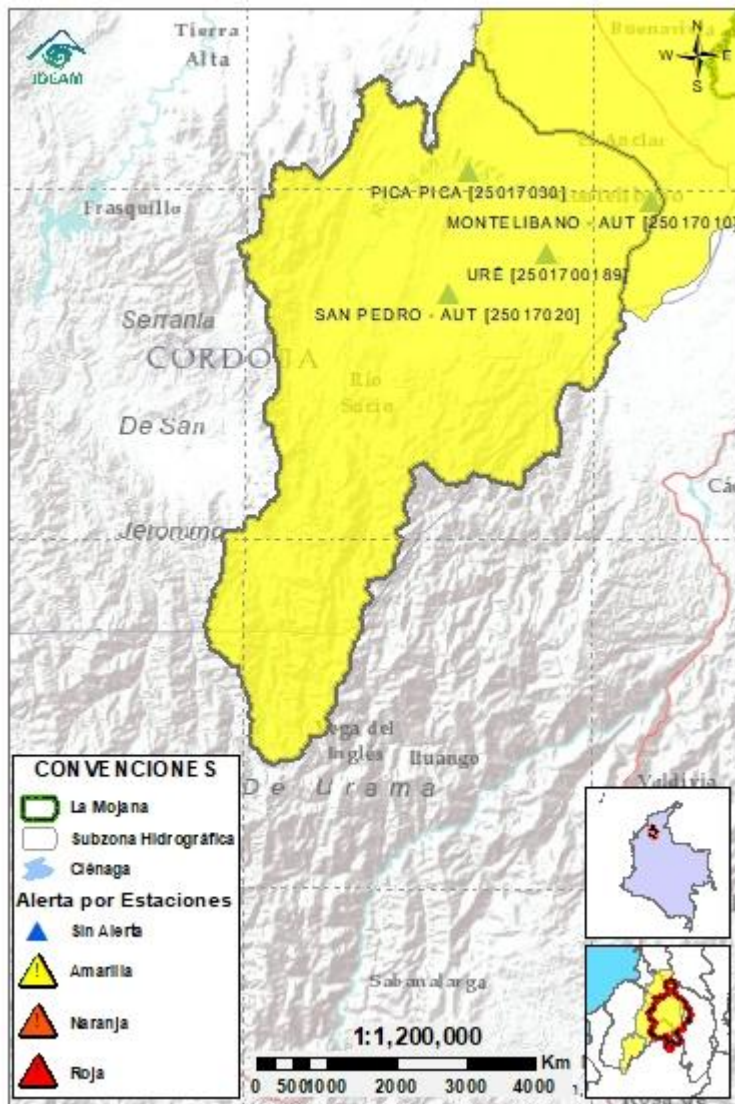
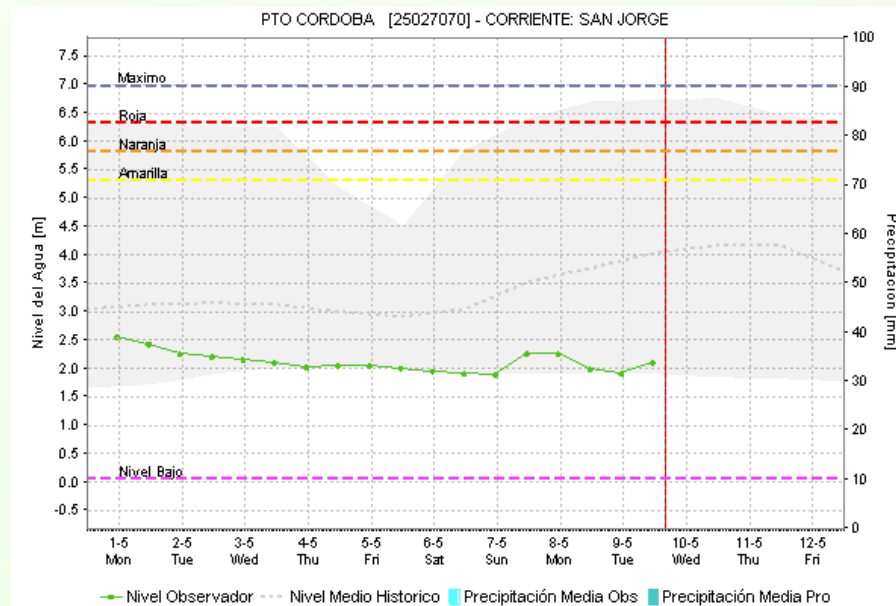
## 2.2.1 SUBZONA HIDROGRÁFICA DEL RÍO SAN JORGE CUENCA ALTA

Subzona hidrográfica	Alerta	Descripción
Cuenca alta del río San Jorge	Sin alerta	Ascenso de niveles en el río San Jorge a la altura de La Apartada, condición que se prevé sea similar en la parte alta de la cuenca y se mantenga en los próximos días.

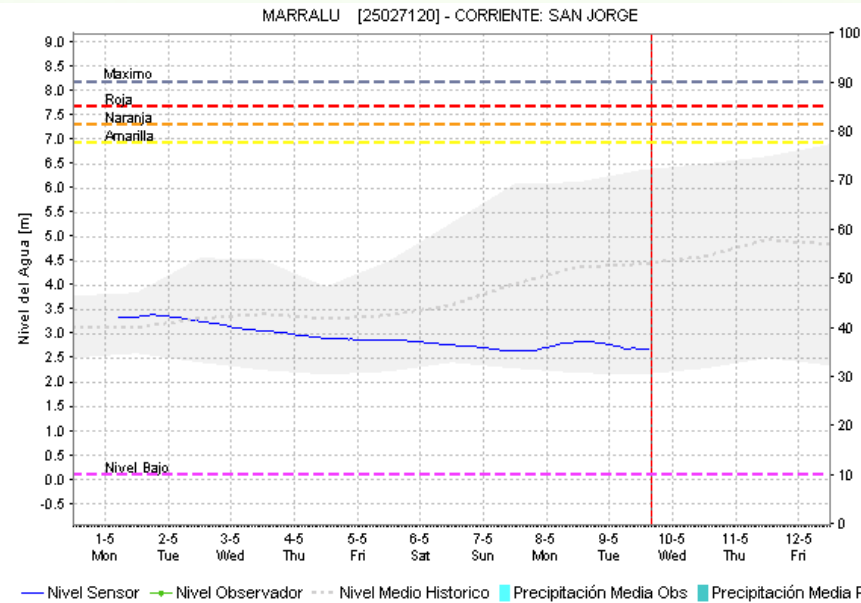
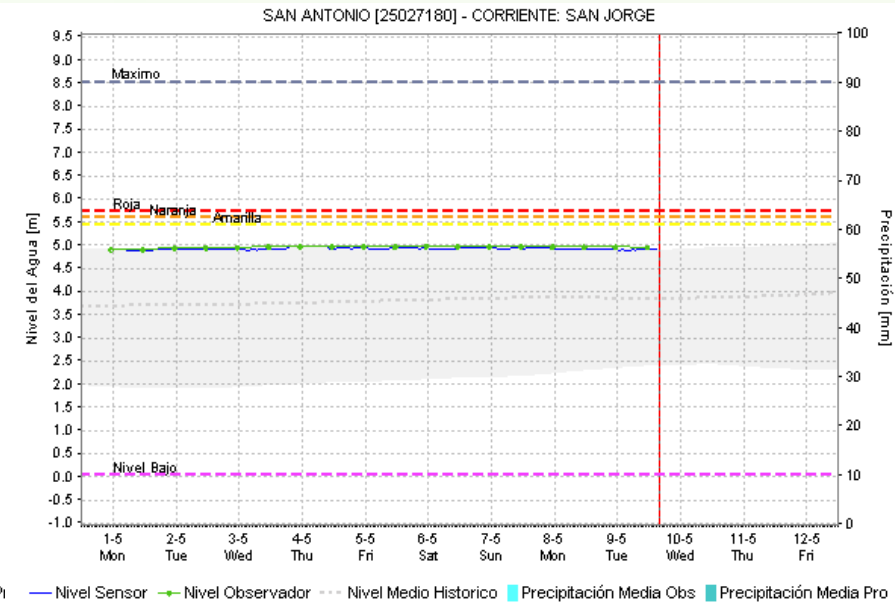
## 2.2.2 SUBZONA HIDROGRÁFICA DEL RÍO SAN JORGE CUENCA BAJA

Predominio de niveles estables en el río San Jorge incluyendo sus sistema de ciénagas y caños asociados. Persiste la condición de altos niveles en algunas zonas por ingreso del río Cauca desde Caregato.

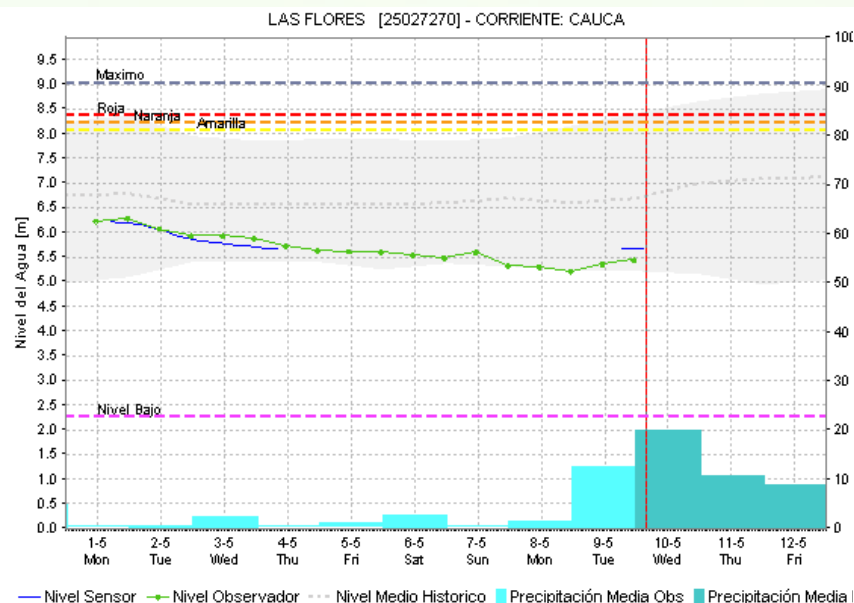
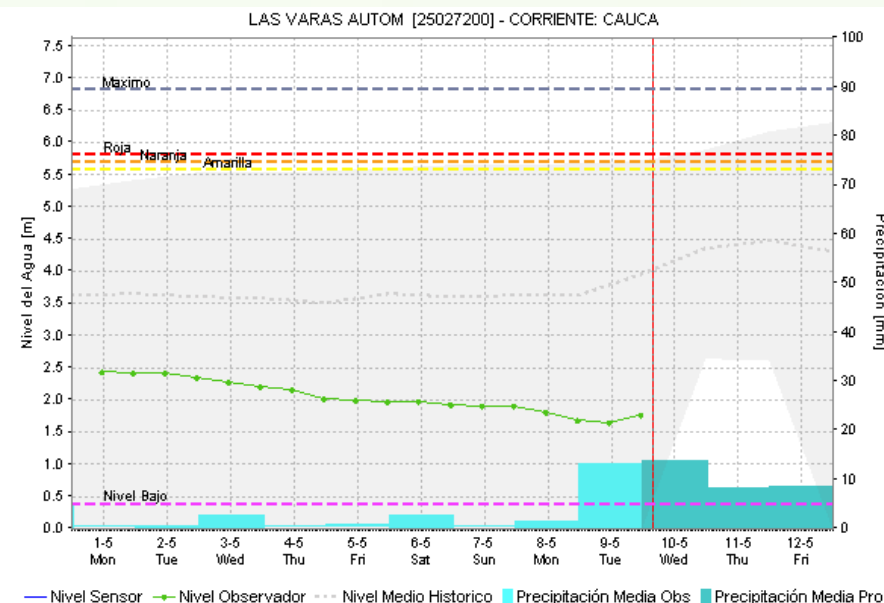
## 2.2.3 DIRECTOS AL BAJO CAUCA - CIÉNAGA LA RAYA ENTRE EL RÍO NECHÍ Y EL BRAZO DE LOBA

Subzona hidrográfica	Alerta	Descripción
Directos al bajo Cauca- Ciénaga La Raya entre el río Nechí y Brazo de Loba	Sin alerta	Predominio de ascenso de niveles en el río Cauca en el tramo Nechí - Guaranda. Condición que se prevé se vea reflejada aguas abajo en el tramo Guaranda – Pinillos, en el transcurso del día. Se mantiene el trasvase del caudal hacia el Bajo San Jorge por el sector Caregato.

Alerta en el sector Caregato (San Jacinto del Cauca), por persistencia del ingreso del río Cauca hacia el Bajo San Jorge. <b>Nota (27/08/2021):</b> rompimiento del dique marginal del río Cauca en el sector Cara de Gato, generando ingreso de agua hacia el Bajo San Jorge. Emergencia activa hasta la fecha.

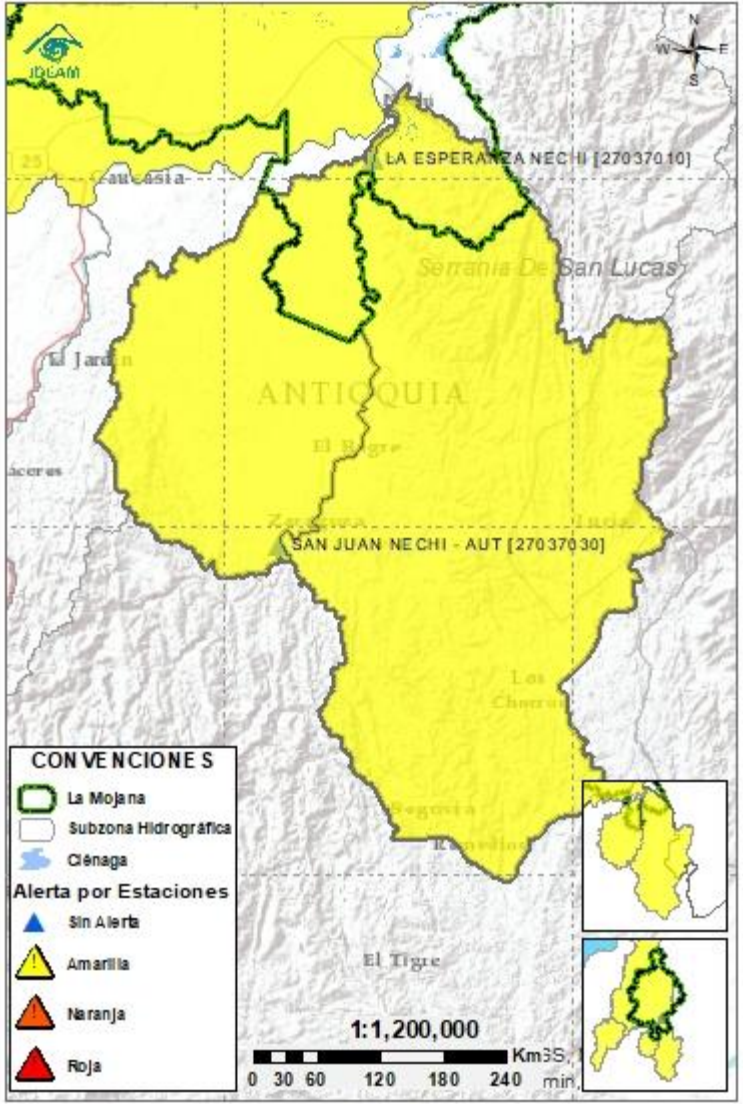
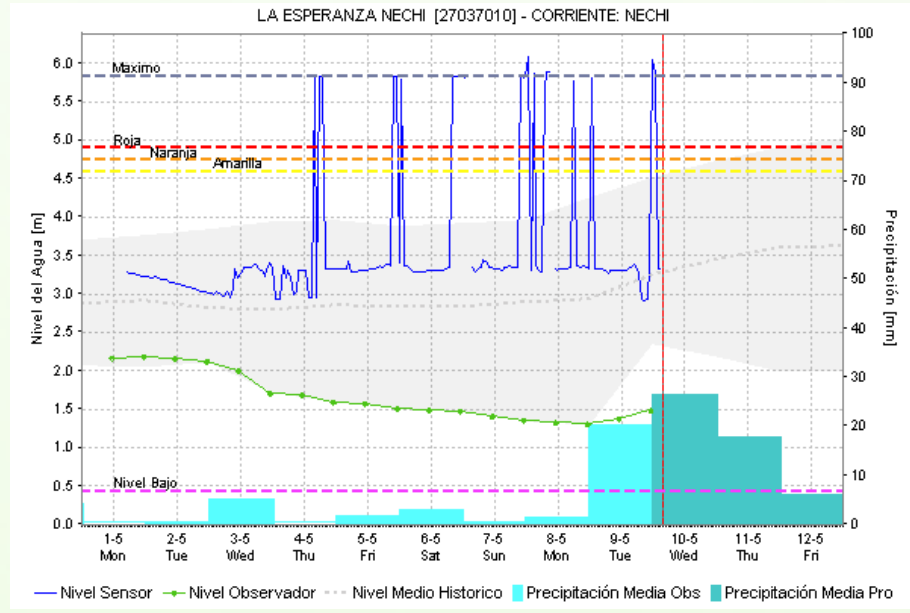
## 2.2.4 SUBZONA HIDROGRÁFICA DEL RÍO NECHÍ CUENCA BAJA

Subzona hidrográfica	Alerta	Descripción
Cuenca baja del río Nechí	<b>Sin alerta</b>	Ligeros ascensos en el bajo Nechí a la altura de la cabecera municipal de Nechí, se prevé condición similar en sus aportantes y que se mantenga durante los próximos días.

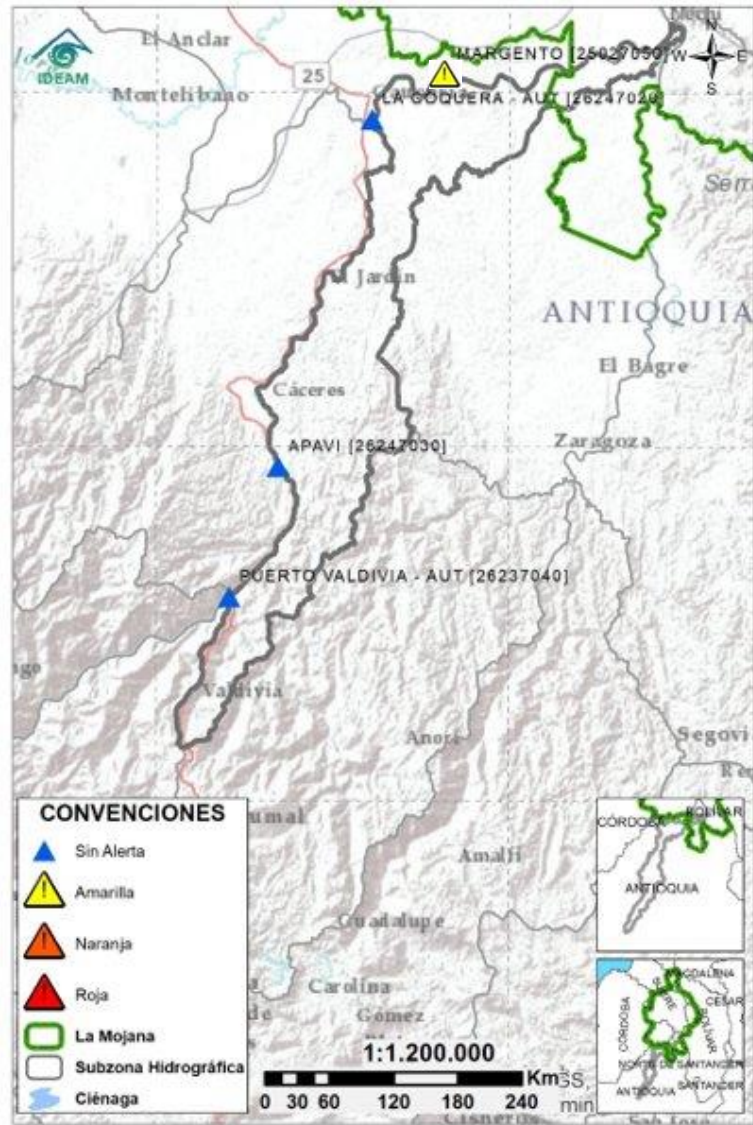
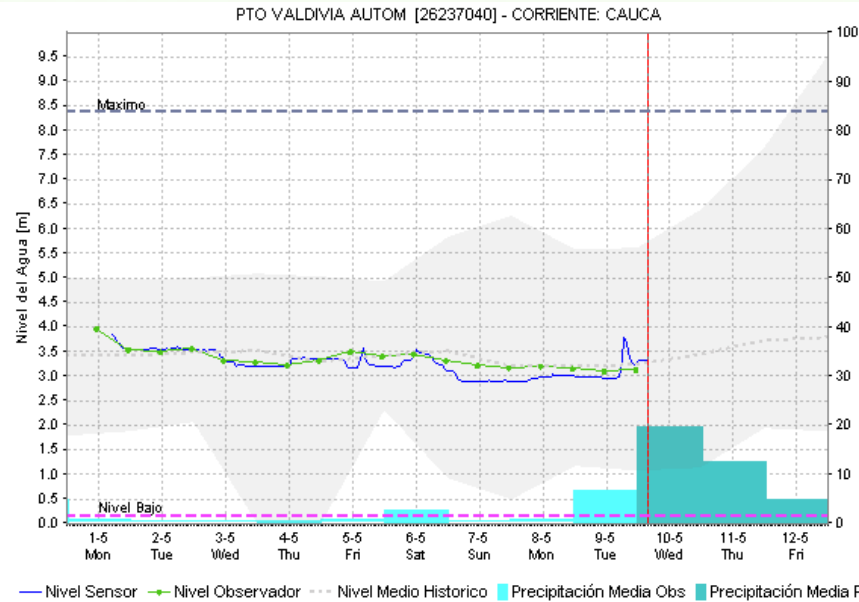
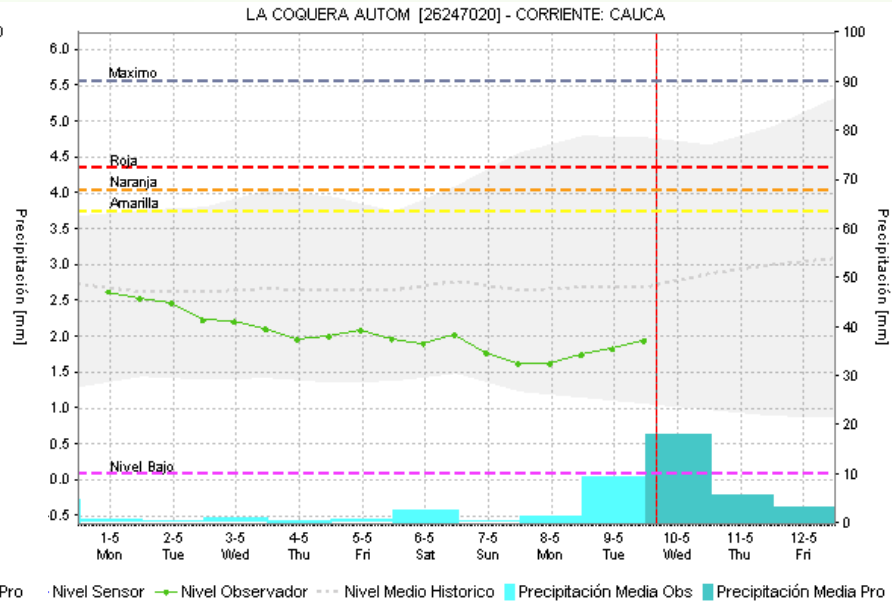
## 2.2.5 DIRECTOS AL CAUCA ENTRE PTO. VALDIVIA Y RÍO NECHÍ

Subzona hidrográfica	Alerta	Descripción
Directos al Cauca entre Pto. Valdivia y río Nechí	Sin alerta	Ascenso de niveles en el río Cauca entre los municipios de Cáceres y Caucasia, condición que se mantendrá los próximos días.

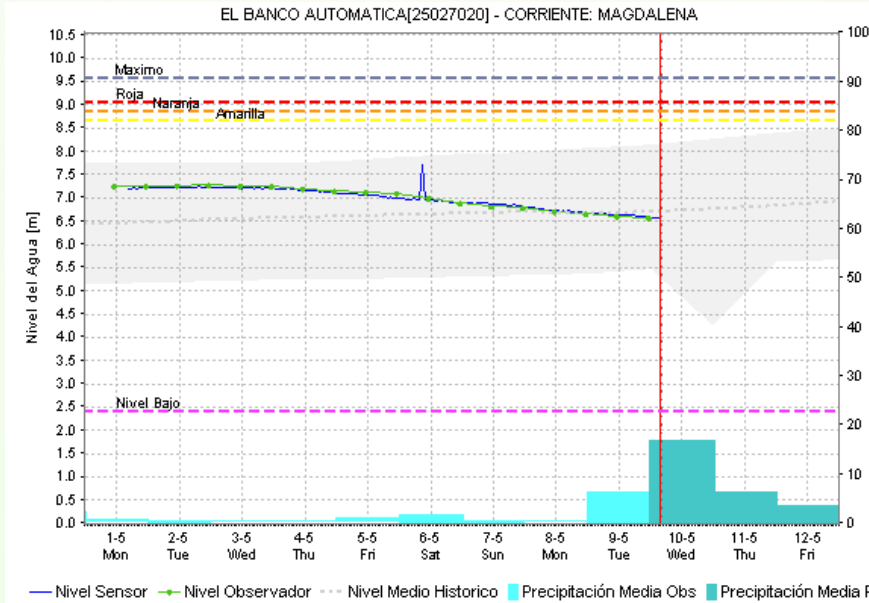
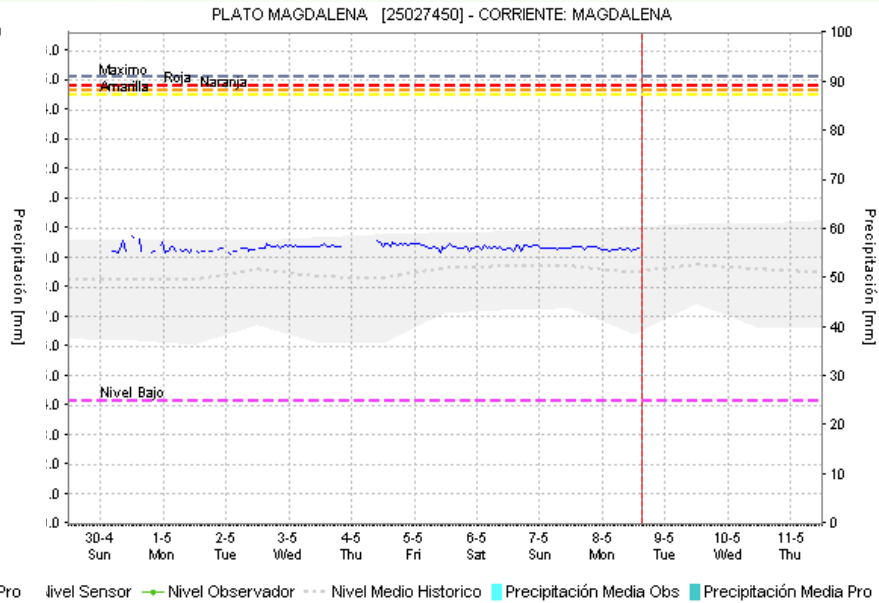
## 2.2.6 DIRECTOS AL BAJO MAGDALENA ENTRE EL BANCO Y EL PLATO

Subzona hidrográfica	Alerta	Descripción
Directos Bajo Magdalena entre el Banco y el Plato	Sin alerta	Se registra descenso ligero a la altura de El Banco, condición que se prevé se refleje durante el día en los Brazos de Loba (municipios de Barranco de Loba, Pinillos, Magangué y Cicuco) y de Mompós (Mompós, San Zenón, Talaiga Nuevo, Santa Ana y Santa Bárbara de Pinto).
