BOLETÍN HIDROMETEOROLÓGICO DE LA MOJANA

San Marcos, Sucre 15 de mayo de 2023
Hora de la actualización: 12:00 HLC

BOLETÍN No: 818

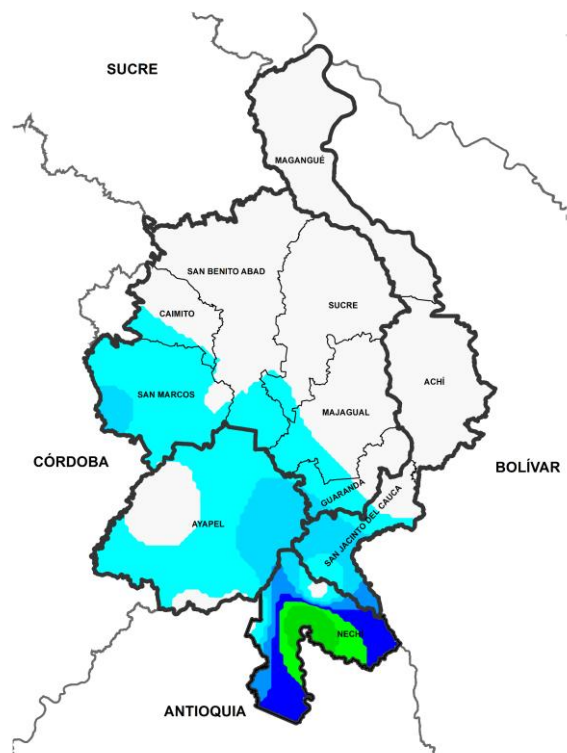
Precipitación acumulada
12/05/2023 (07:00) – 13/05/2023 (07:00).
Fuente: IDEAM

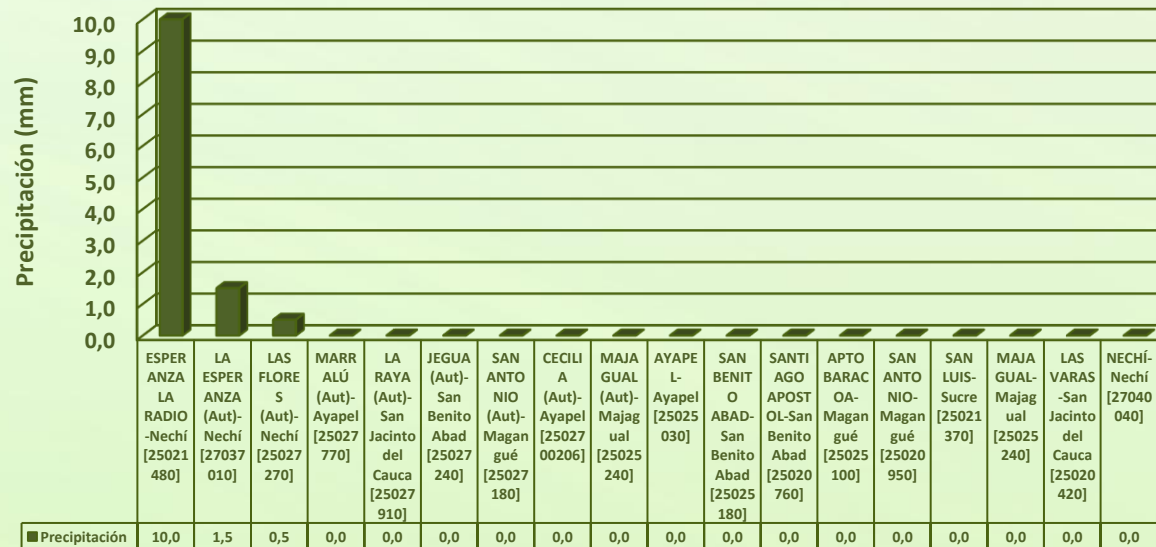
Lluvia Registrada el 12 Mayo de 2023

Precipitación: lluvias ligeras al sur de la región.

Temperatura: se registró una temperatura máxima de 37,7°C el día 12 de mayo a las 15:00 horas en el municipio de Magangué y una mínima de 26°C en la madrugada del 13 de mayo en el municipio de Ayapel.

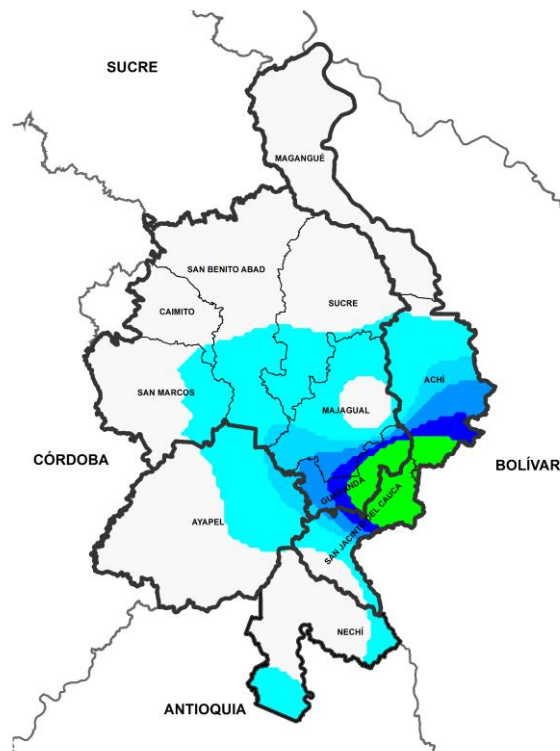
Precipitación acumulada
13/05/2023 (07:00) – 14/05/2023 (07:00).
Fuente: IDEAM

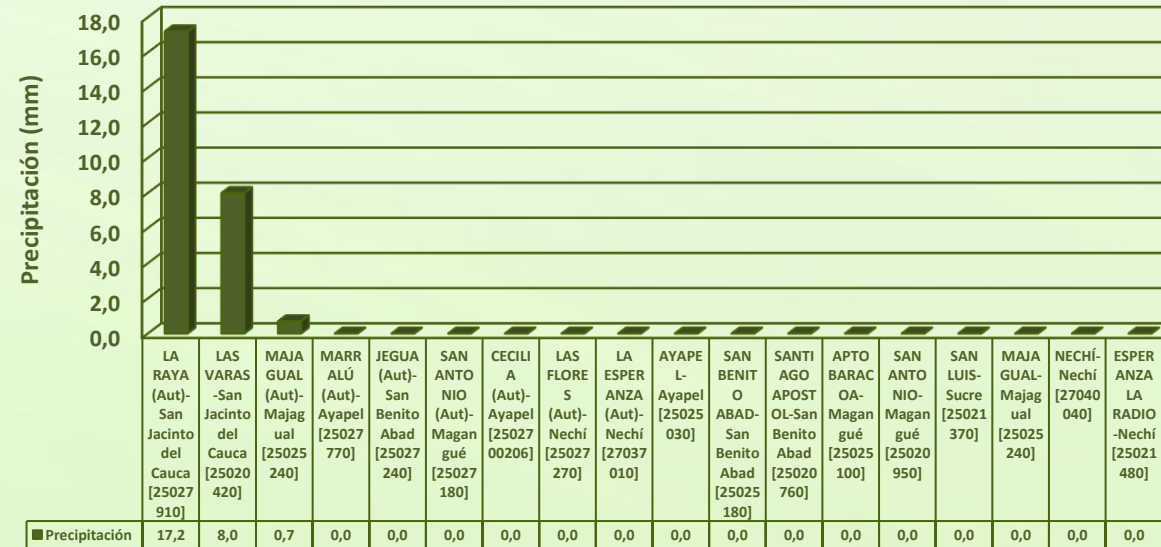
Lluvia Registrada el 13 Mayo de 2023

Precipitación: luvias sectorizadas al sur oriente mojanero.

Temperatura: se registró una temperatura máxima de 38,2°C el día 13 de mayo a las 16:00 horas en el municipio de Magangué y una mínima de 26,7°C en la madrugada del 14 de mayo en el municipio de Ayapel.

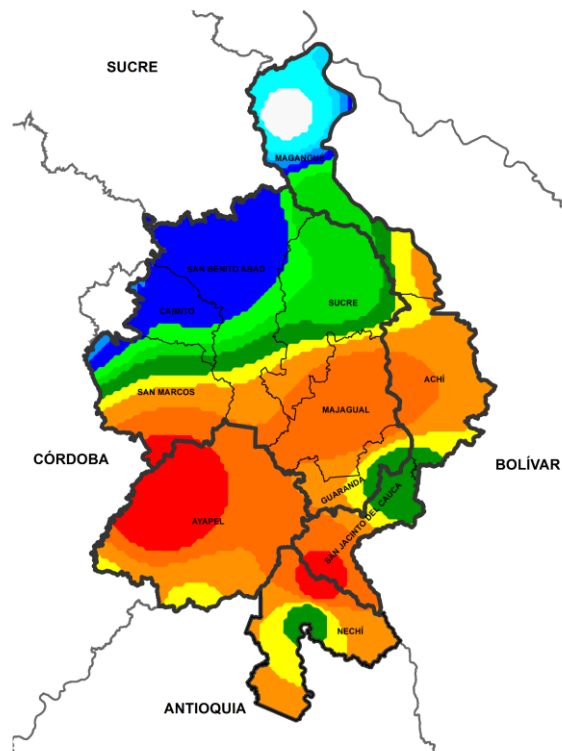
Precipitación acumulada
14/05/2023 (07:00) – 15/05/2023 (07:00).
Fuente: IDEAM

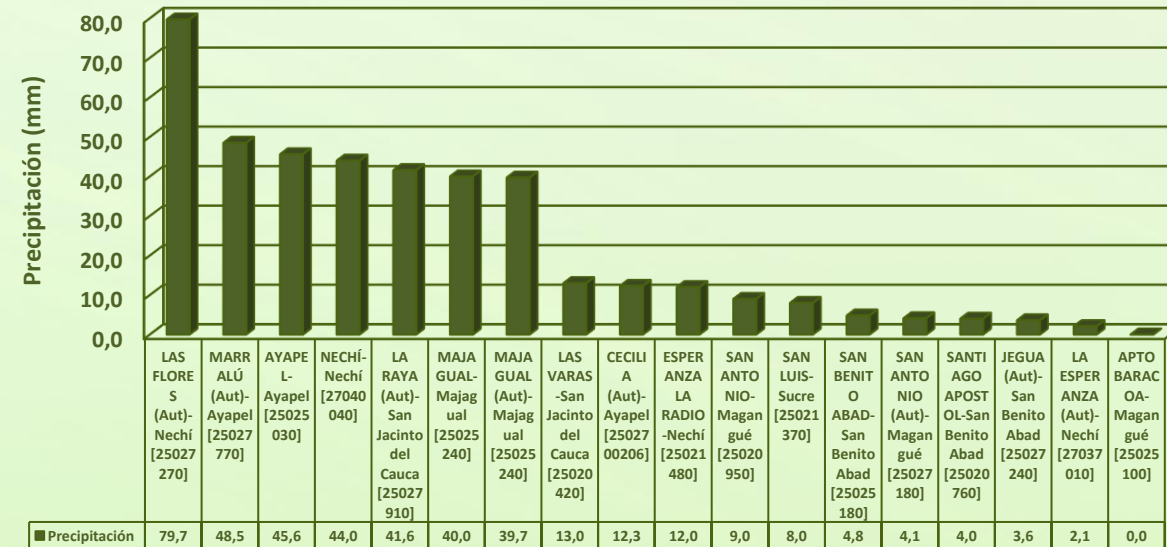
Lluvia Registrada el 14 Mayo de 2023

Precipitación: luvias de variada intensidad en toda la región.

Temperatura: se registró una temperatura máxima de 35,9°C el día 14 de mayo a las 12:00 horas en el municipio de Magangué y una mínima de 23,3°C en la madrugada del 15 de mayo en el municipio de Ayapel.

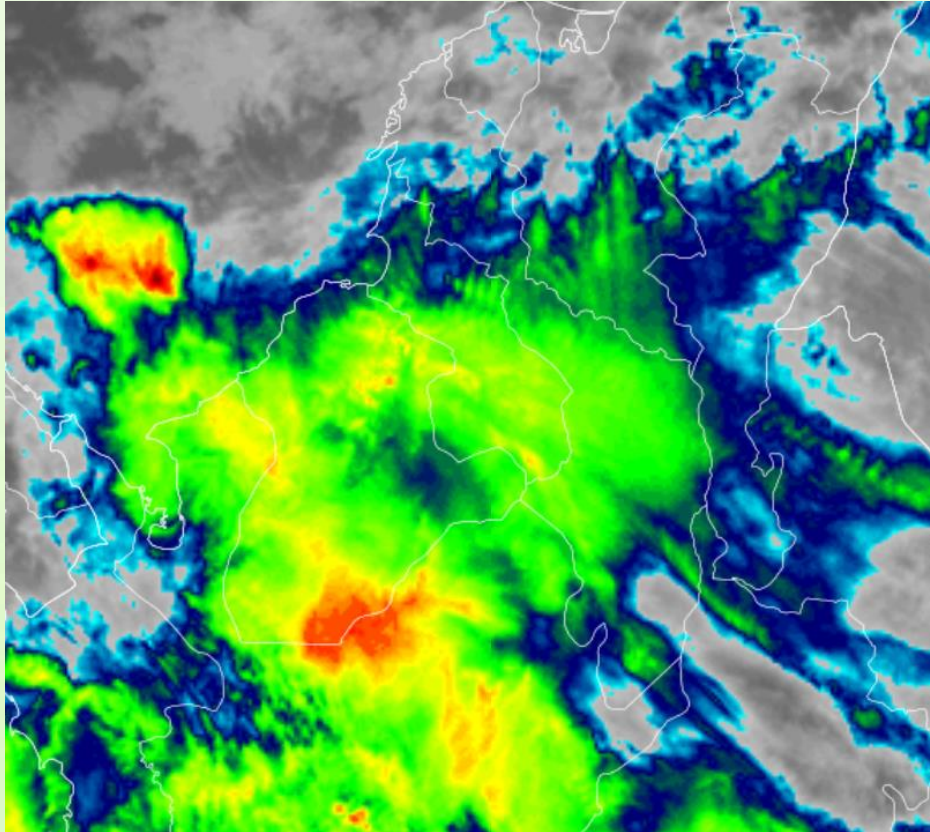
Imagen de satélite IR 10:00 HLC
Fuente: NOAA

En las últimas horas ha predominado condición de cielo nublado y lluvias dispersas.

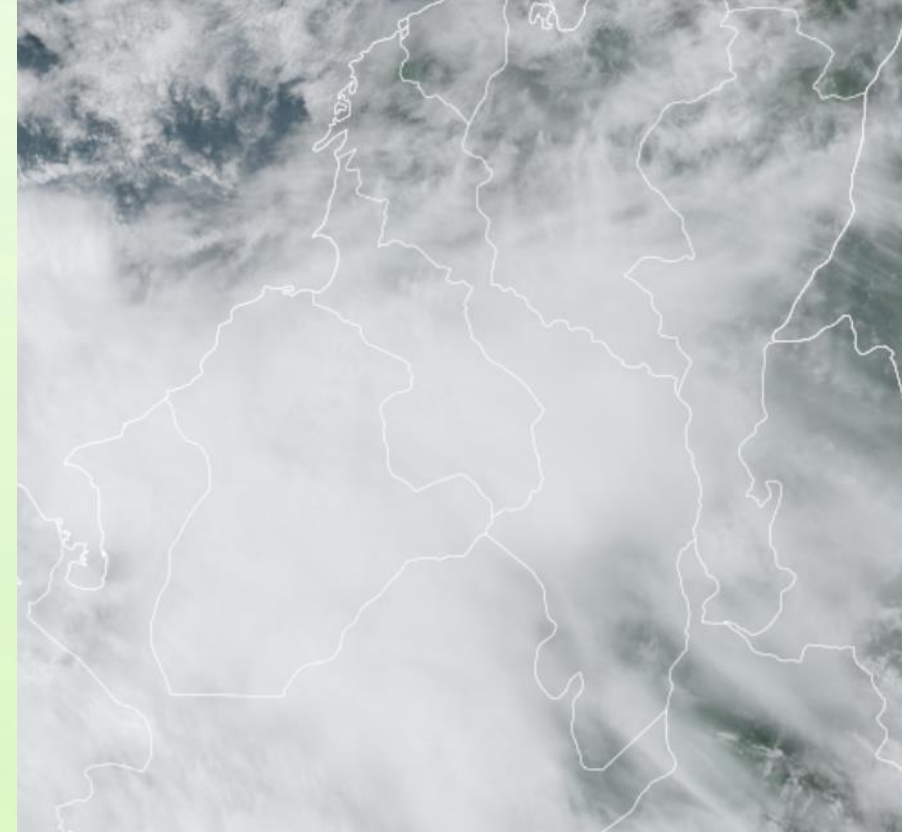
Imagen de satélite visible 10:00 HLC
Fuente: NOAA

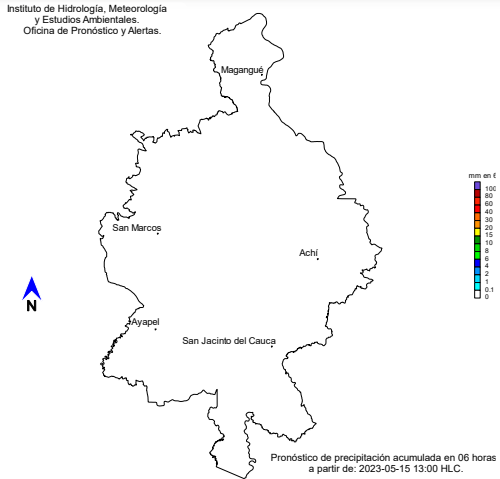
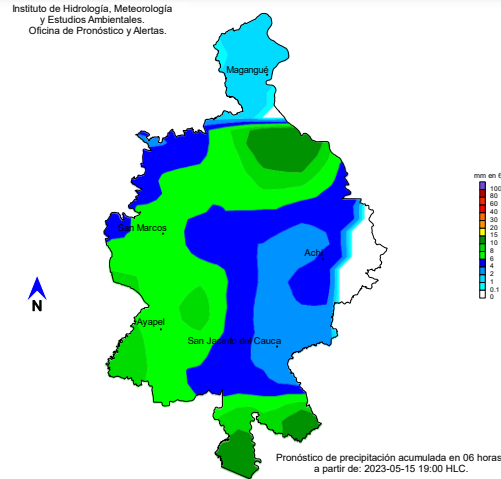
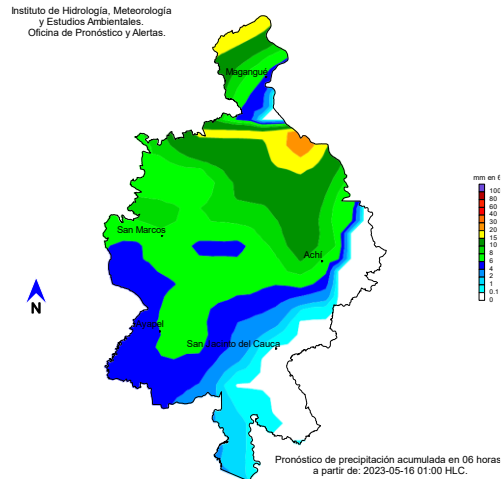
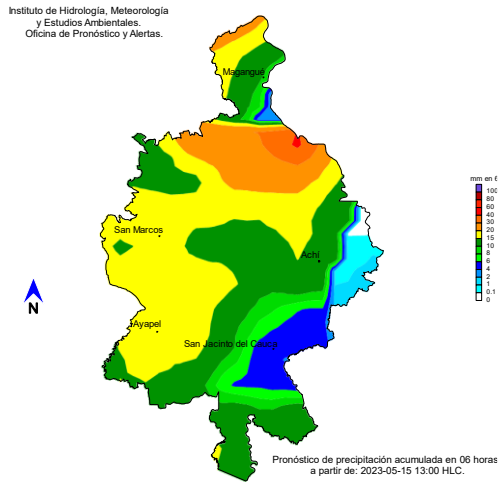
TARDE DEL 15 DE MAYO

NOCHE DEL 15 DE MAYO

MADRUGADA DEL 16 DE MAYO

ACUMULADO DEL 15 AL 16 DE MAYO

Precipitación: tendremos lluvias por sectores durante la noche y madrugada, con atención al norte mojanero sobre los municipios de San Benito Abad, Sucre (Sucre) y Magangué.

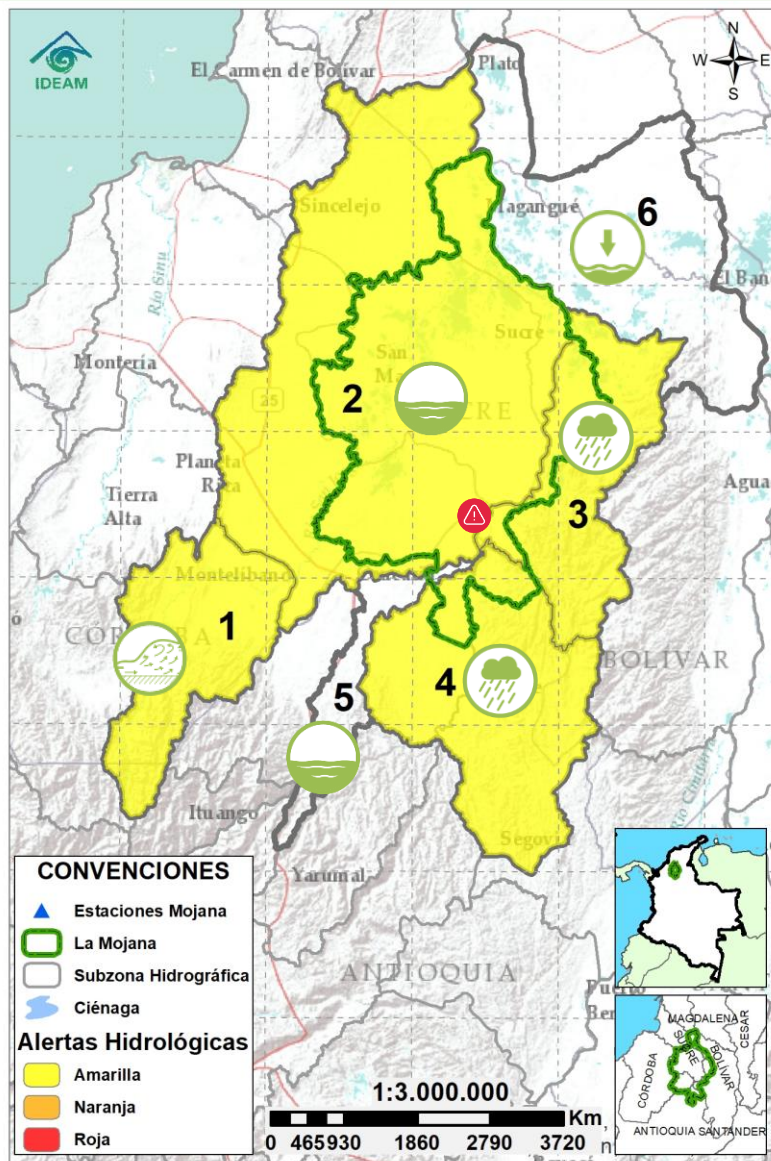
Condiciones hidrológicas antecedentes para el 14/05/2023

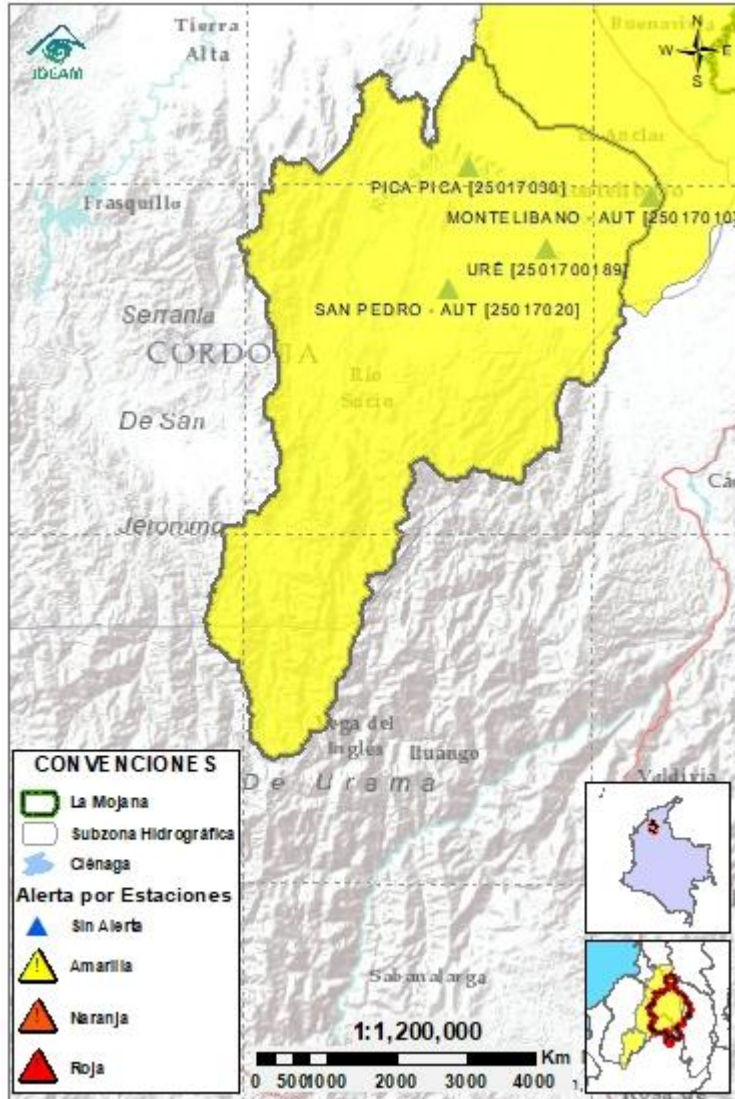
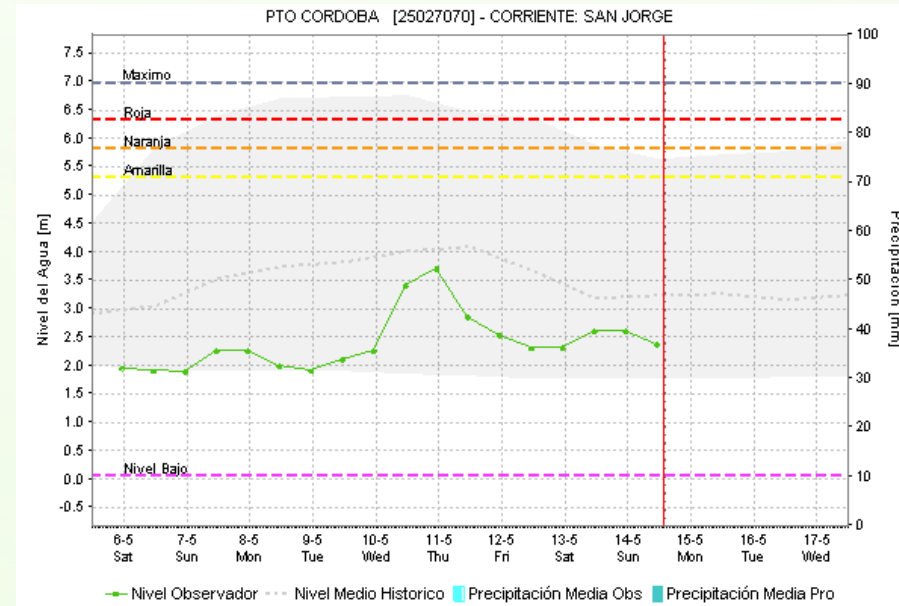
2.2.1 SUBZONA HIDROGRÁFICA DEL RÍO SAN JORGE CUENCA ALTA

Probabilidad de incrementos en el alto San Jorge entre Pto, Libertador y Montelíbano, así como en sus aportantes.

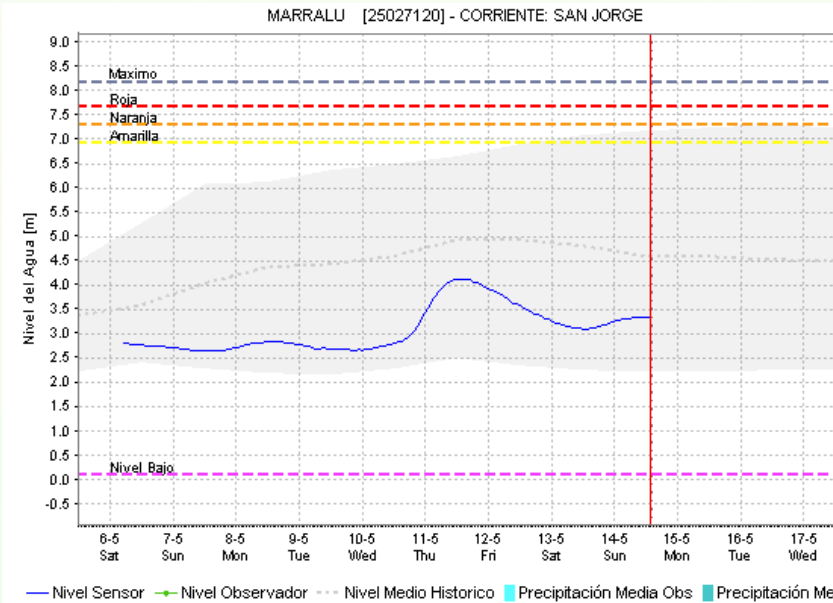
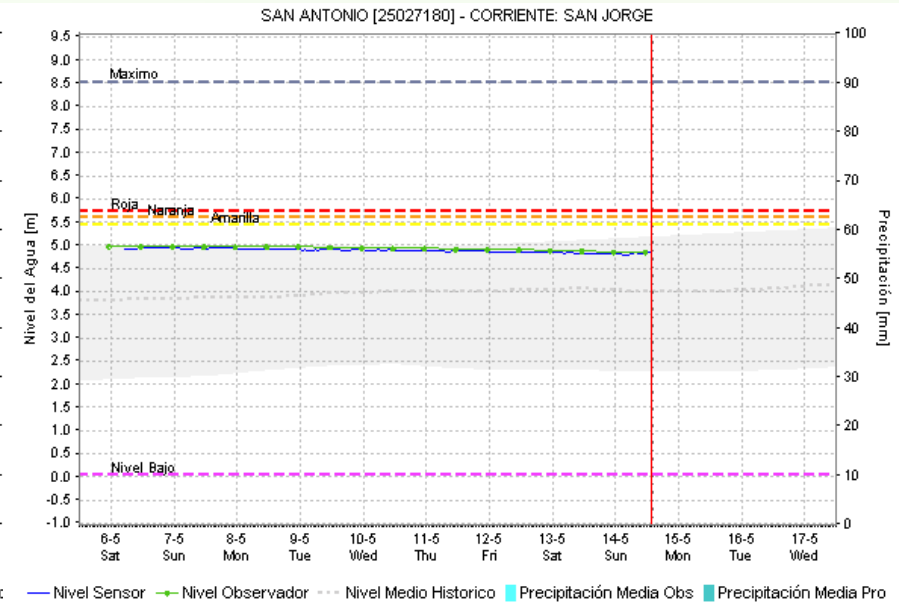
2.2.2 SUBZONA HIDROGRÁFICA DEL RÍO SAN JORGE CUENCA BAJA

Creciente transitando en el río San Jorge en el tramo Ayapel-San Marcos. Persiste la condición de altos niveles en algunas zonas por ingreso del río Cauca desde Caregato.

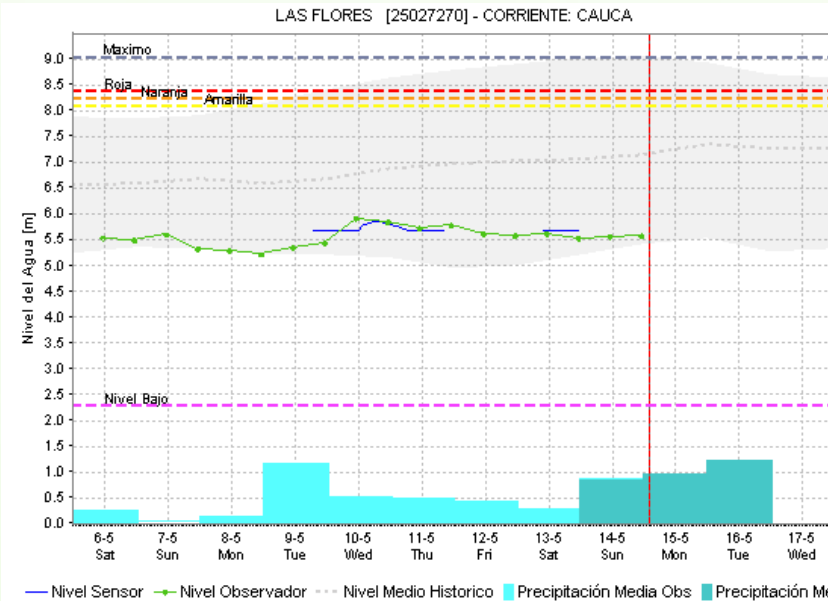
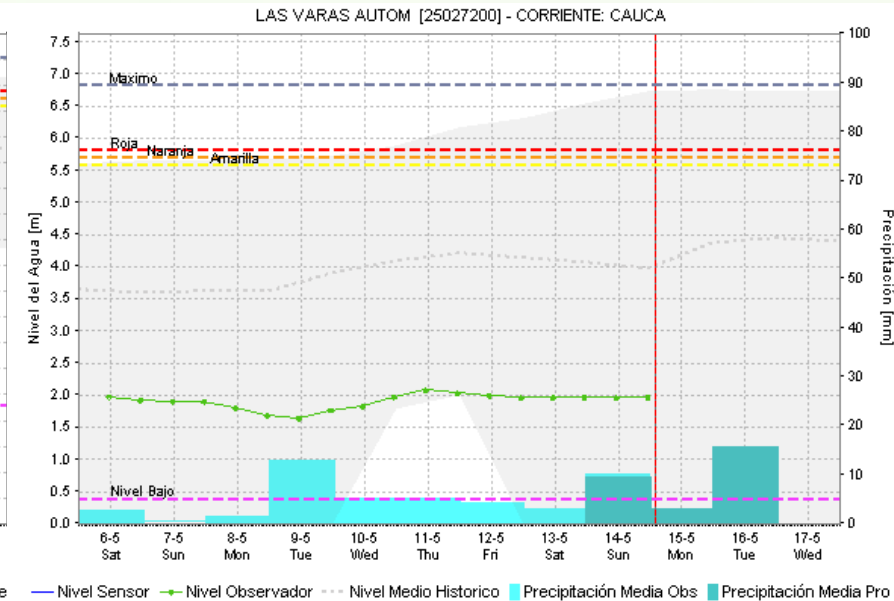
2.2.3 DIRECTOS AL BAJO CAUCA - CIÉNAGA LA RAYA ENTRE EL RÍO NECHÍ Y EL BRAZO DE LOBA

Subzona hidrográfica	Alerta	Descripción
Directos al bajo Cauca- Ciénaga La Raya entre el río Nechí y Brazo de Loba	Sin alerta	Niveles estables en el río Cauca en el tramo Nechí – Pinillos, condición que persistirá a lo largo del día. Se mantiene el trasvase del caudal hacia el Bajo San Jorge por el sector Caregato.

Alerta en el sector Caregato (San Jacinto del Cauca), por persistencia del ingreso del río Cauca hacia el Bajo San Jorge. Nota (27/08/2021): rompimiento del dique marginal del río Cauca en el sector Cara de Gato, generando ingreso de agua hacia el Bajo San Jorge. Emergencia activa hasta la fecha.

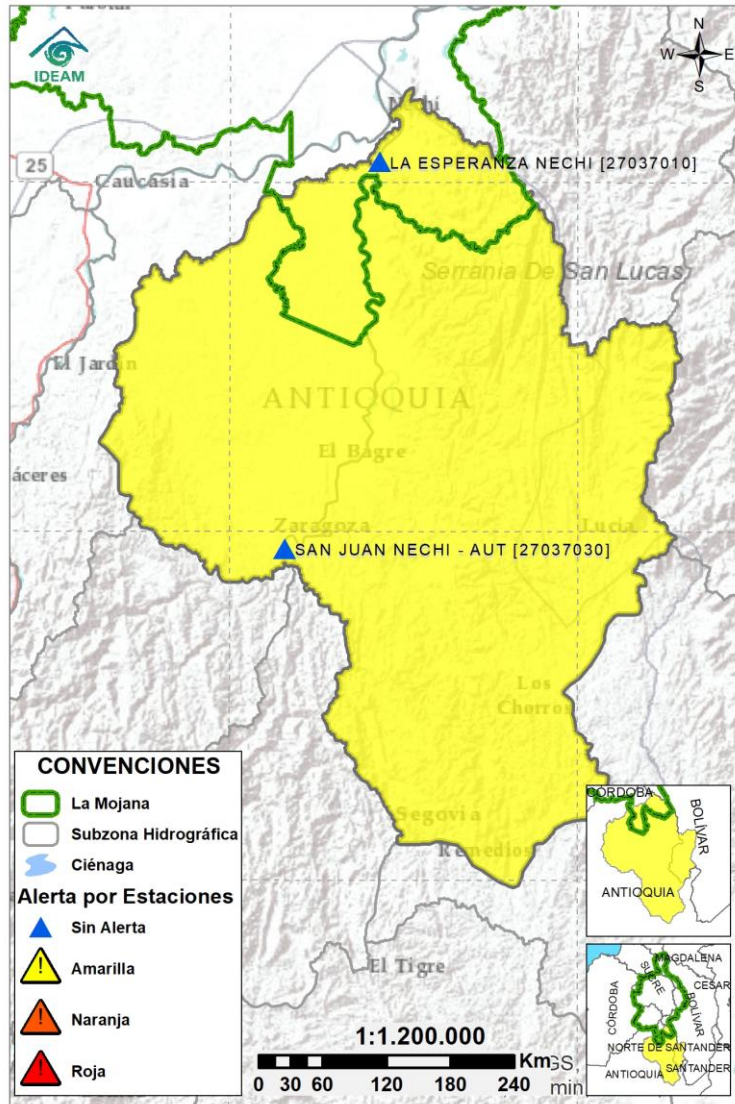
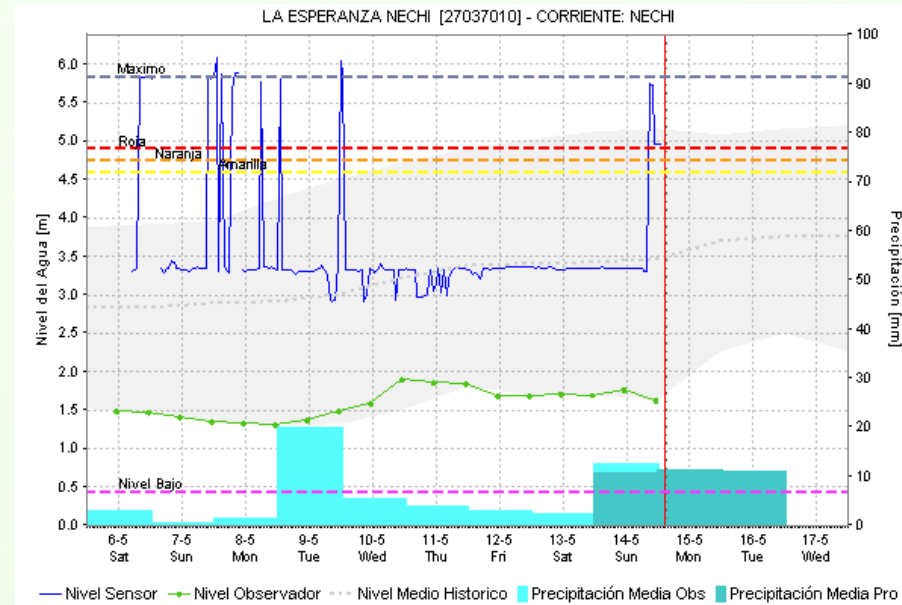
2.2.4 SUBZONA HIDROGRÁFICA DEL RÍO NECHÍ CUENCA BAJA

Subzona hidrográfica	Alerta	Descripción
Cuenca baja del río Nechí		Probabilidad de incrementos en el Bajo Nechí, con atención a sus aportantes en el municipio de El Bagre. Nota: Los incrementos y descensos súbitos mostrados en la gráfica de la estación La Esperanza Nechí [27037010] obedecen a errores en el reporte del sensor.

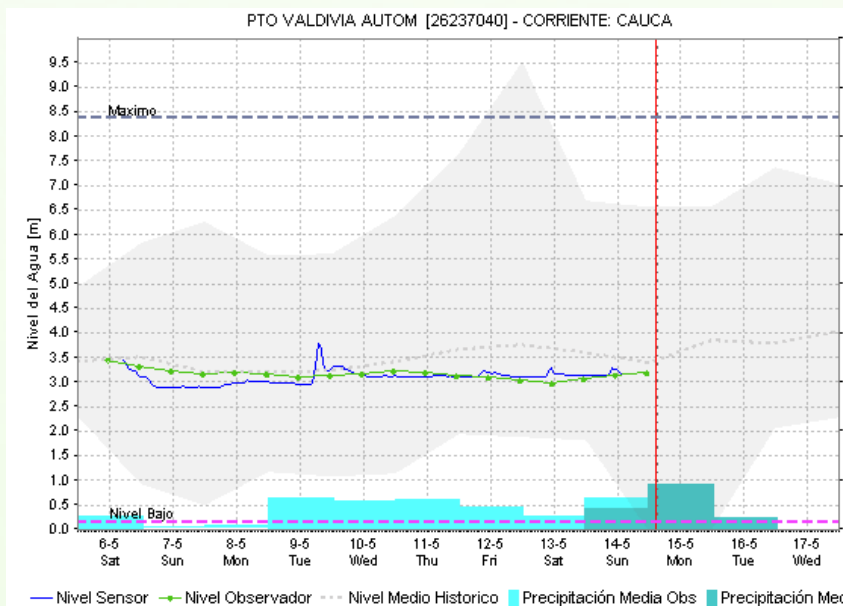
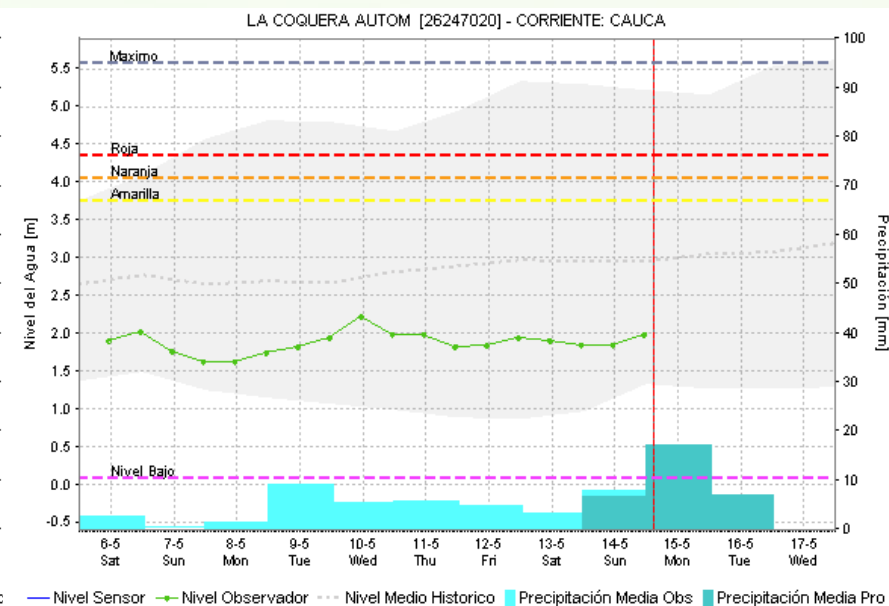
2.2.5 DIRECTOS AL CAUCA ENTRE PTO. VALDIVIA Y RÍO NECHÍ

Subzona hidrográfica	Alerta	Descripción
Directos al Cauca entre Pto. Valdivia y río Nechí	Sin alerta	Ligeras variaciones de nivel en el río Cauca entre los municipios de Pto. Valdivia y Caucasia, condición predominante durante el día.

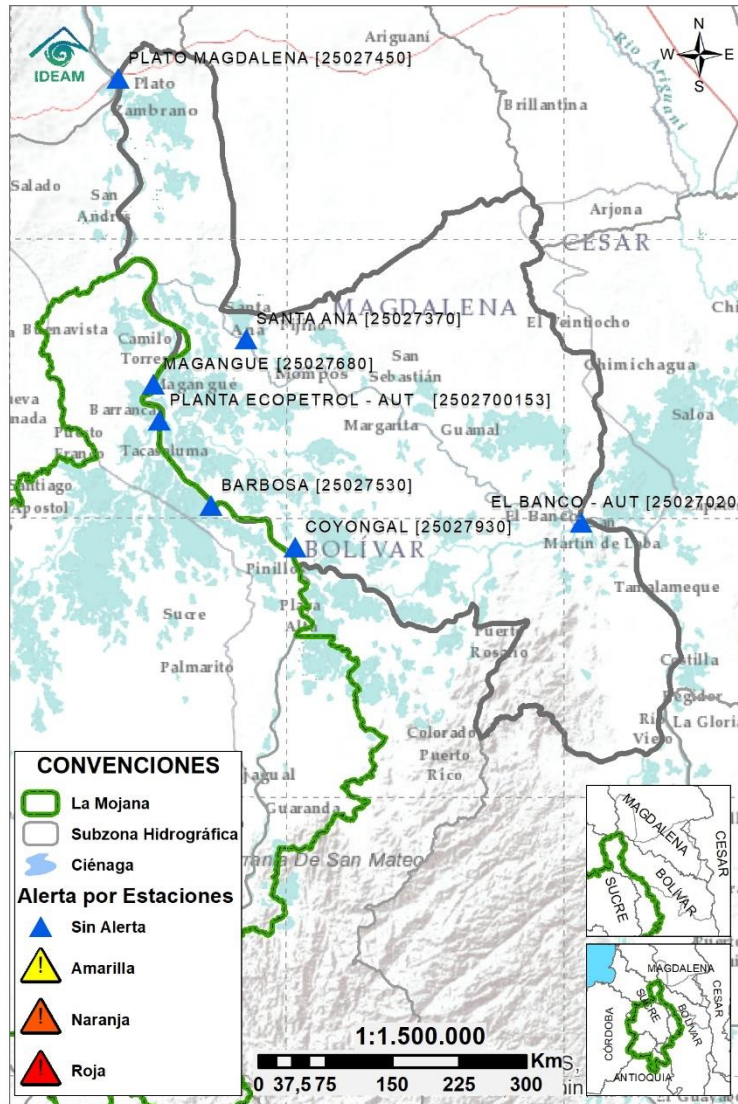
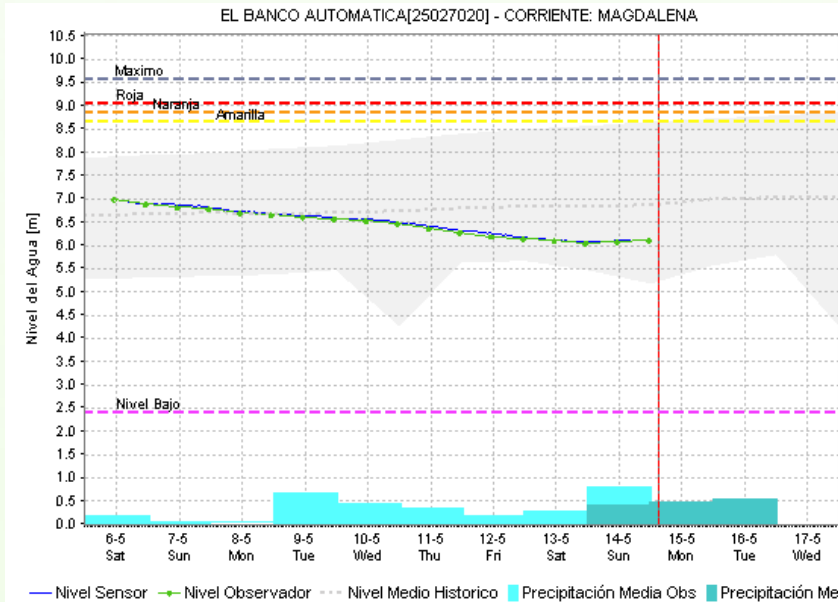
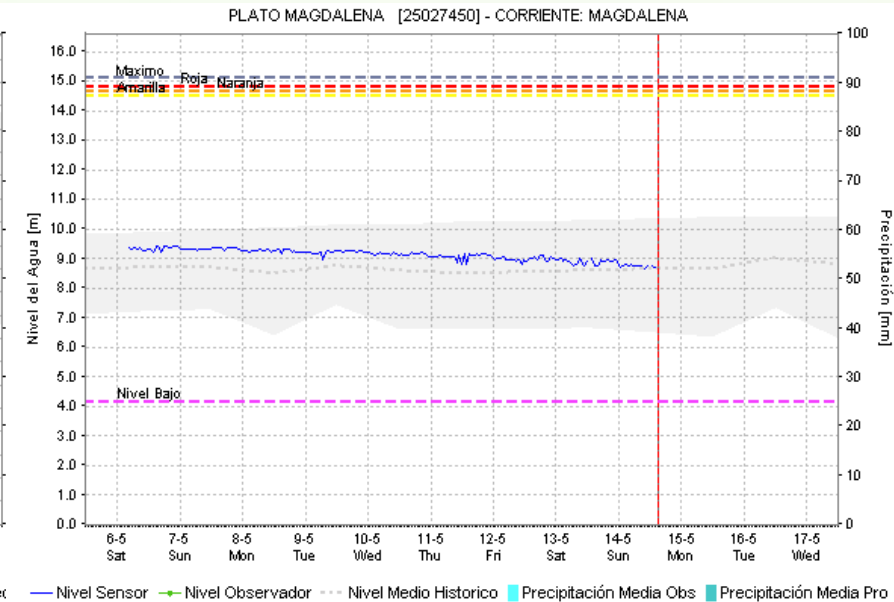
2.2.6 DIRECTOS AL BAJO MAGDALENA ENTRE EL BANCO Y EL PLATO

Subzona hidrográfica	Alerta	Descripción
Directos Bajo Magdalena entre el Banco y el Plato	Sin alerta	Descenso del Bajo Magdalena entre El Banco y Plato. Se prevé un comportamiento similar en los Brazos de Loba (municipios de Barranco de Loba, Pinillos, Magangué y Cicuco), y de Mompós (Mompós, San Zenón, Talaiga Nuevo, Santa Ana y Santa Bárbara de Pinto).
