BOLETÍN HIDROMETEOROLÓGICO DE LA MOJANA

San Marcos, Sucre 17 de mayo de 2023
Hora de la actualización: 12:00 HLC

BOLETÍN No: 820

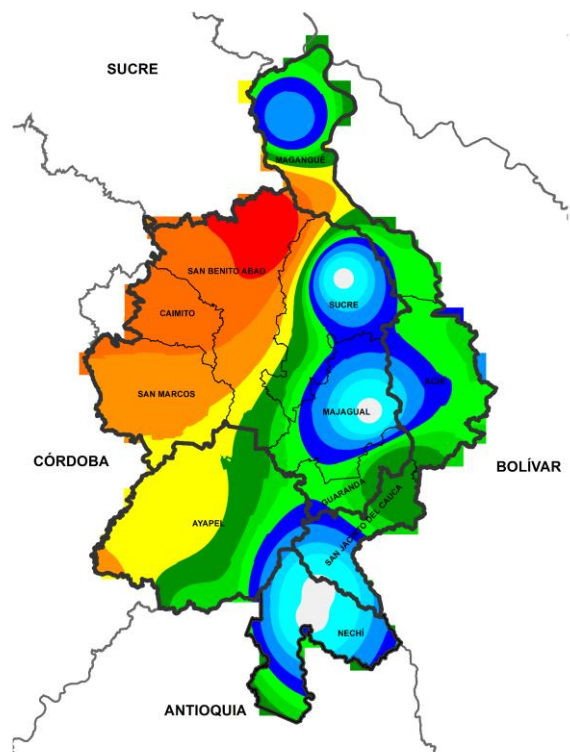
Precipitación acumulada
16/05/2023 (07:00) – 17/05/2023 (07:00).
Fuente: IDEAM

Precipitación: ayer finalizando la tarde y durante la noche y madrugada se dieron lluvias en el territorio y en las cuencas del Alto San Jorge, Bajo Nechí y Bajo Cauca, las más fuertes sobre zonas de los municipios de San Benito Abad, Sucre (Sucre), Ayapel y Magangué

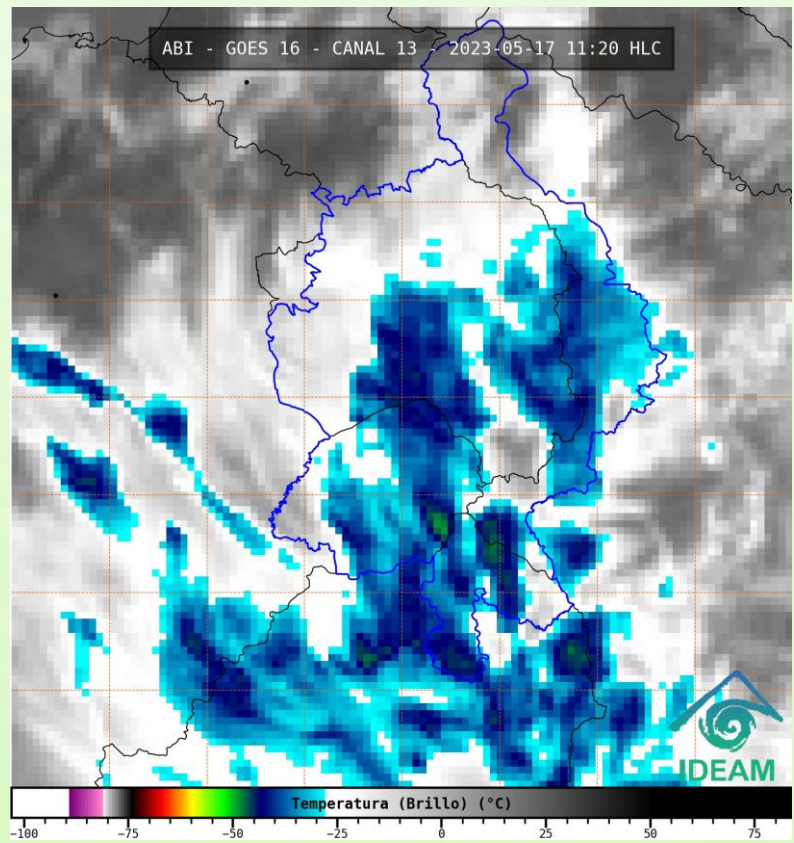
Imagen de satélite IR 11:20 HLC
Fuente: NOAA

En las últimas horas ha predominado condición de cielo nublado y lloviznas dispersas en la región.

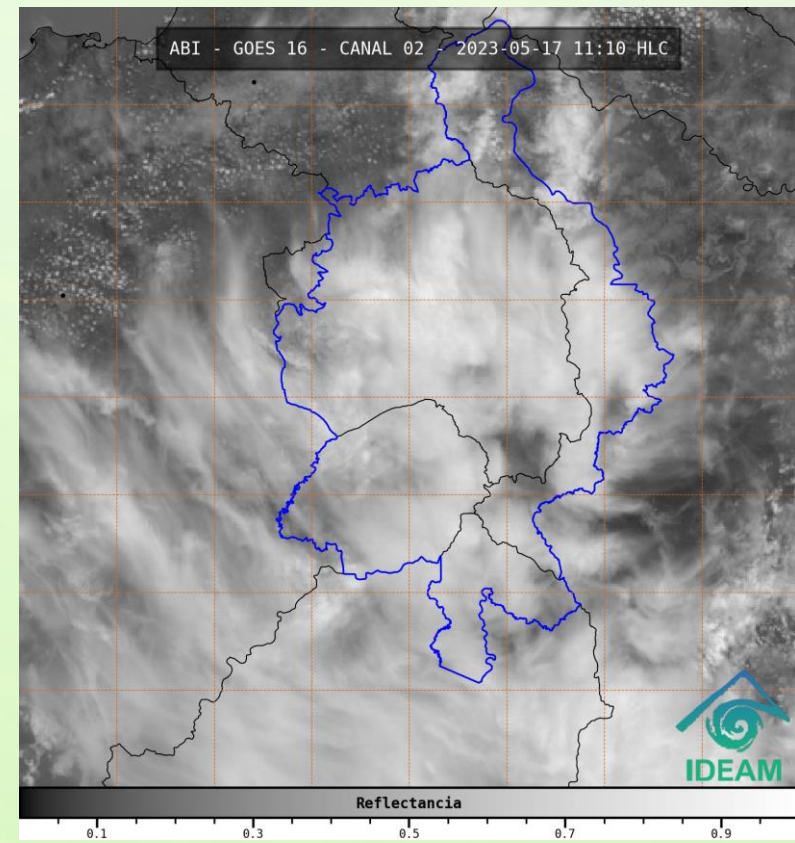
Imagen de satélite visible 11:10 HLC
Fuente: NOAA

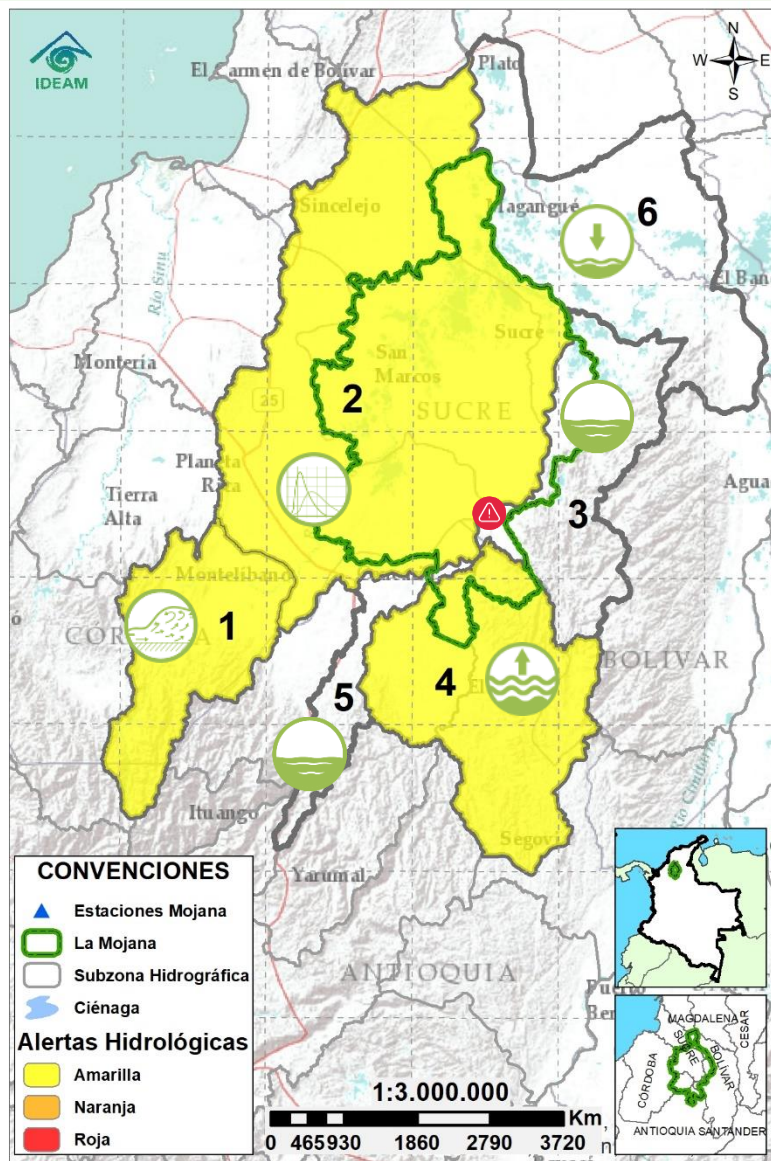
Condiciones hidrológicas antecedentes para el 16/05/2023

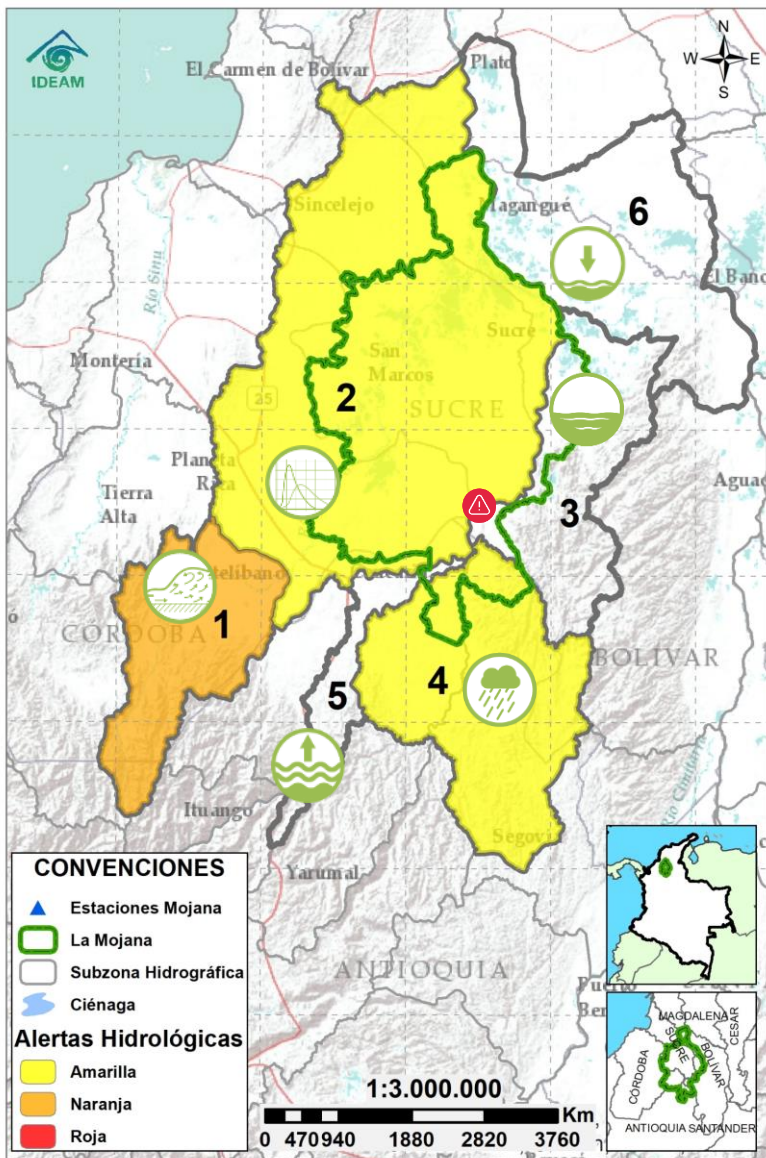
CONDICIONES HIDROLÓGICAS ACTUALES

Descripción condiciones hidrológicas: sube a alerta naranja la cuenca alta del río San Jorge por probabilidad de crecientes súbitas debido a las lluvias registradas en la última jornada, así mismo se mantiene en alerta amarilla la cuenca baja del río San Jorge, con atención a la persistencia del ingreso del río Cauca por el sector Caregato manteniendo altos niveles en el tramo San Marcos-Magangué, así como en el complejo cenagoso asociado. Las cuencas del Bajo Cauca y Bajo Magdalena entre El Banco y Plato se mantienen en condiciones normales, en tanto el Bajo Nechí se mantiene en alerta amarilla con probabilidad de estabilización de niveles a lo largo del día.

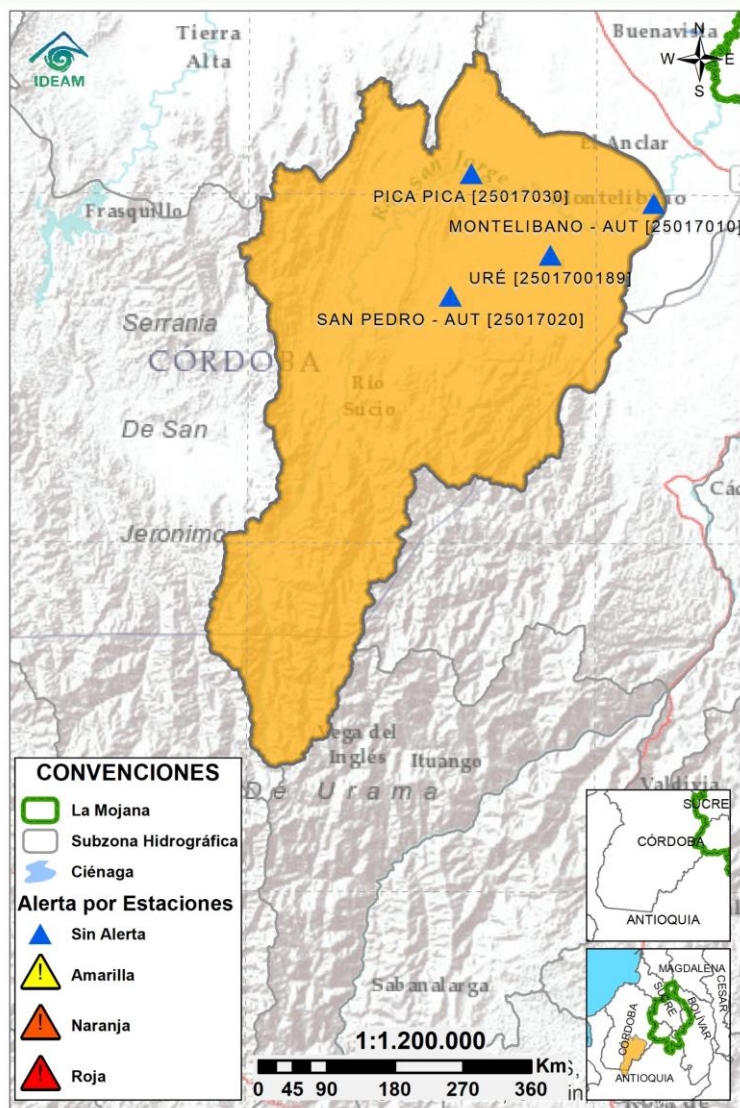
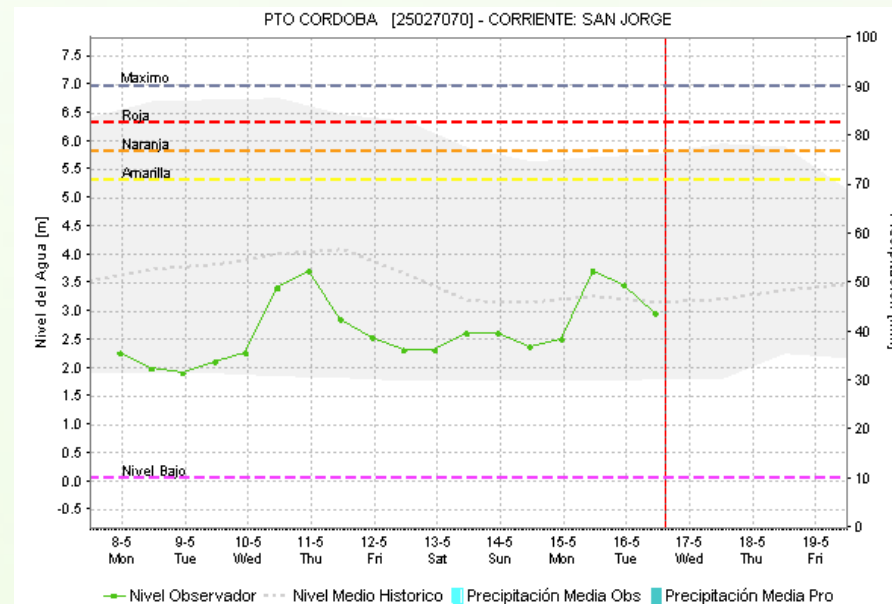
2.2.1 SUBZONA HIDROGRÁFICA DEL RÍO SAN JORGE CUENCA ALTA

Creciente en el alto San Jorge entre Pto, Libertador y Montelíbano, en tránsito hacia la cuenca baja.

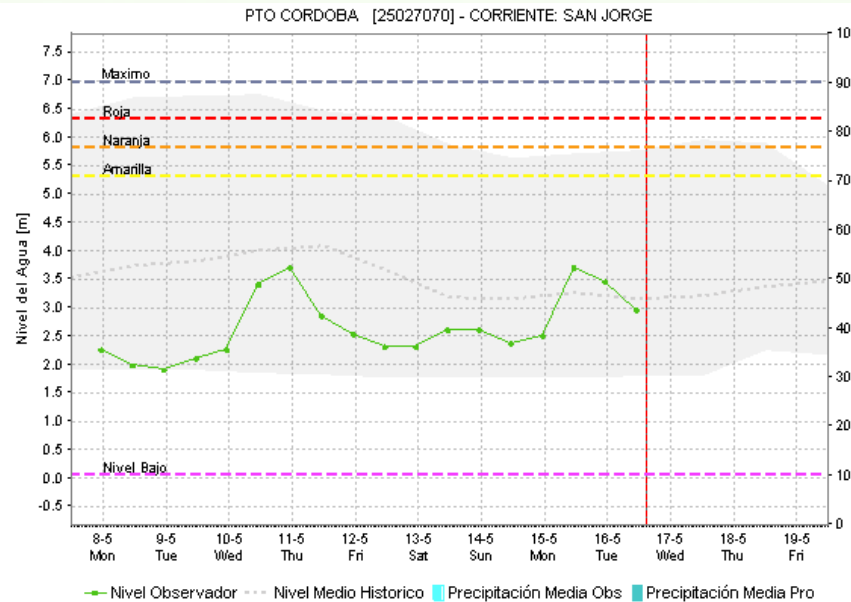
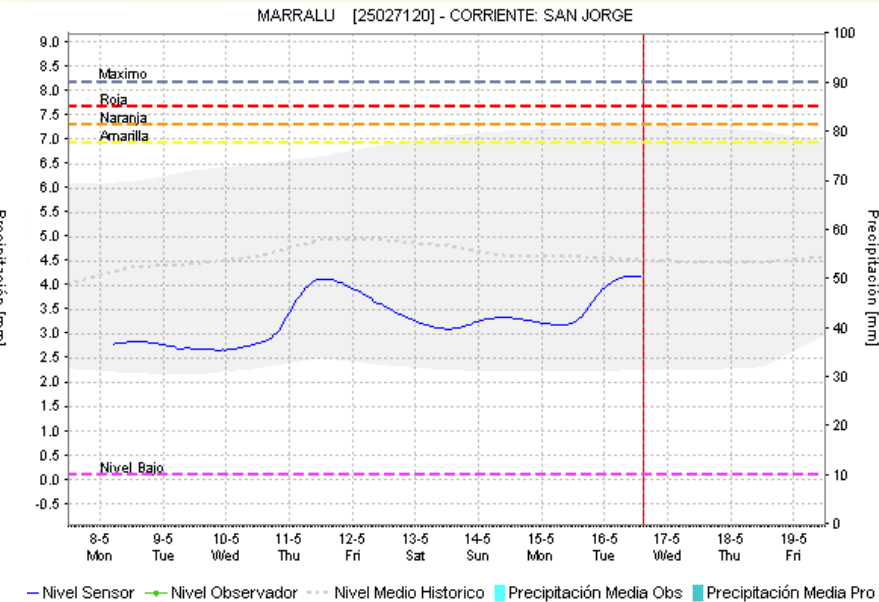
2.2.2 SUBZONA HIDROGRÁFICA DEL RÍO SAN JORGE CUENCA BAJA

Subzona hidrográfica	Alerta	Descripción
Cuenca baja del río San Jorge		Creciente transitando en el río San Jorge en el tramo La Apartada-Ayapel. Persiste la condición de altos niveles en algunas zonas por ingreso del río Cauca desde Caregato.

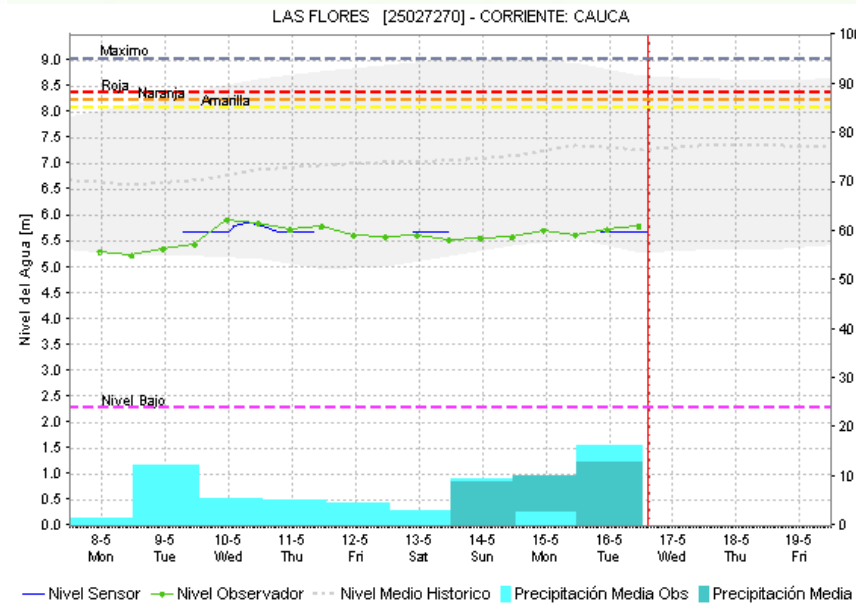
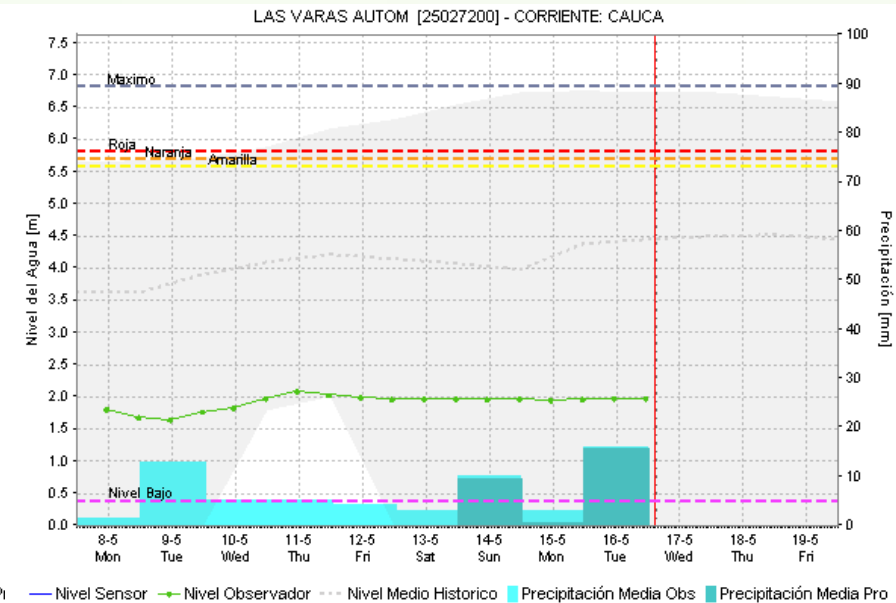
2.2.3 DIRECTOS AL BAJO CAUCA - CIÉNAGA LA RAYA ENTRE EL RÍO NECHÍ Y EL BRAZO DE LOBA

Subzona hidrográfica	Alerta	Descripción
Directos al bajo Cauca- Ciénaga La Raya entre el río Nechí y Brazo de Loba	Sin alerta	Niveles estables en el río Cauca en el tramo Nechí – Pinillos, condición que persistirá a lo largo del día. Se mantiene el trasvase del caudal hacia el Bajo San Jorge por el sector Caregato.

Alerta en el sector Caregato (San Jacinto del Cauca), por persistencia del ingreso del río Cauca hacia el Bajo San Jorge. Nota (27/08/2021): rompimiento del dique marginal del río Cauca en el sector Cara de Gato, generando ingreso de agua hacia el Bajo San Jorge. Emergencia activa hasta la fecha.

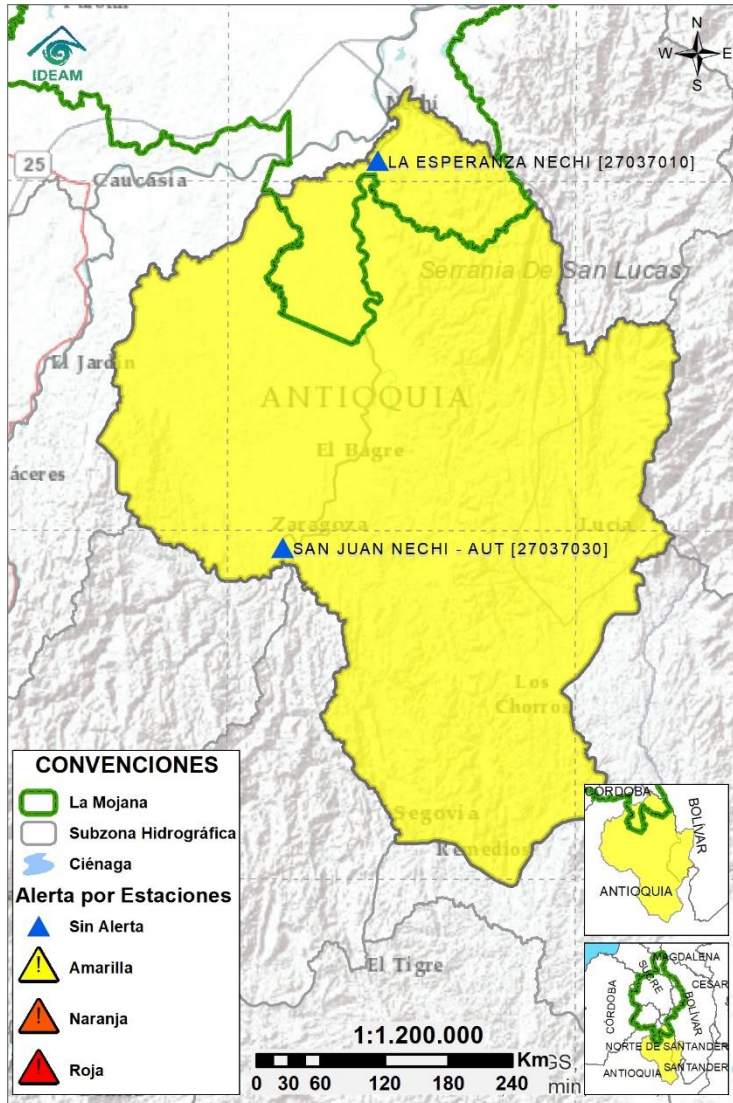
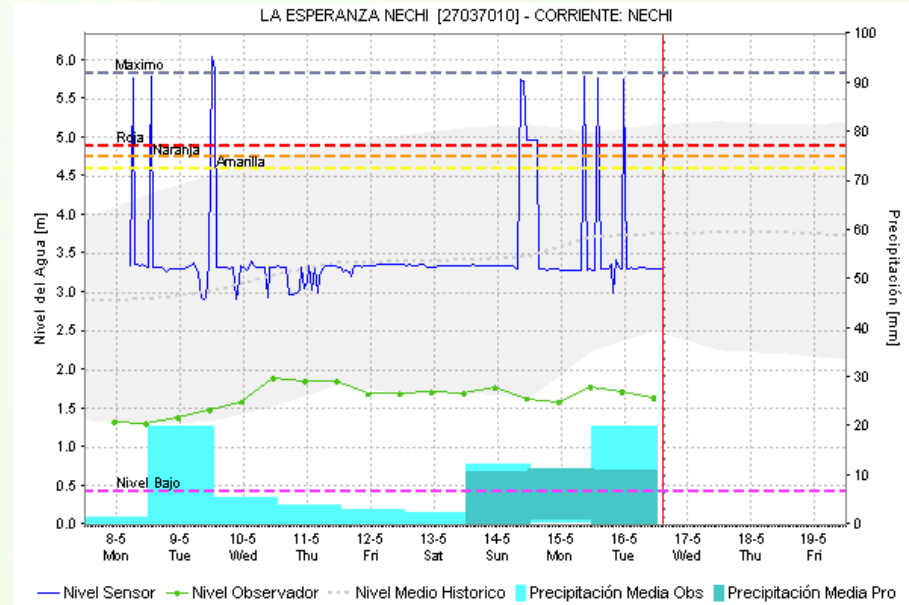
2.2.4 SUBZONA HIDROGRÁFICA DEL RÍO NECHÍ CUENCA BAJA

Subzona hidrográfica	Alerta	Descripción
Cuenca baja del río Nechí		Lluvias antecedentes, las cuales pueden generar ascensos, con atención a sus aportantes en el municipio de El Bágre. Nota: Los incrementos y descensos súbitos mostrados en la gráfica de la estación La Esperanza Nechí (línea azul) obedecen a errores en el reporte del sensor.

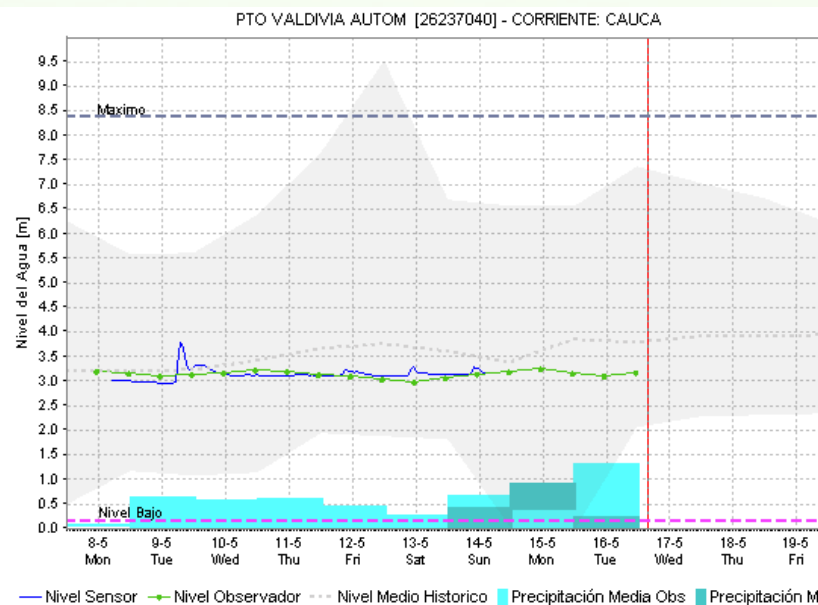
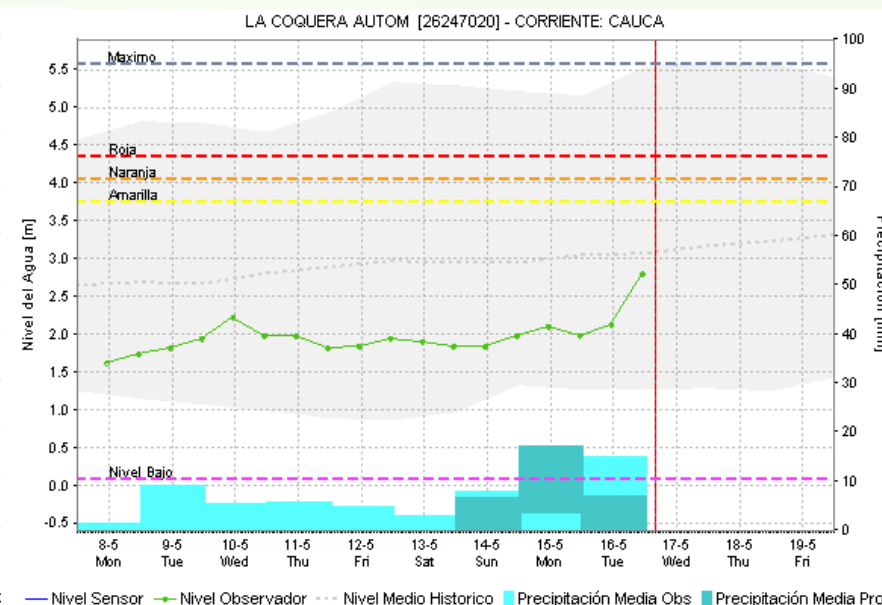
2.2.5 DIRECTOS AL CAUCA ENTRE PTO. VALDIVIA Y RÍO NECHÍ

Subzona hidrográfica	Alerta	Descripción
Directos al Cauca entre Pto. Valdivia y río Nechí	Sin alerta	Ascenso de niveles en el río Cauca entre los municipios de Pto. Valdivia y Nechí, condición predominante durante el día.

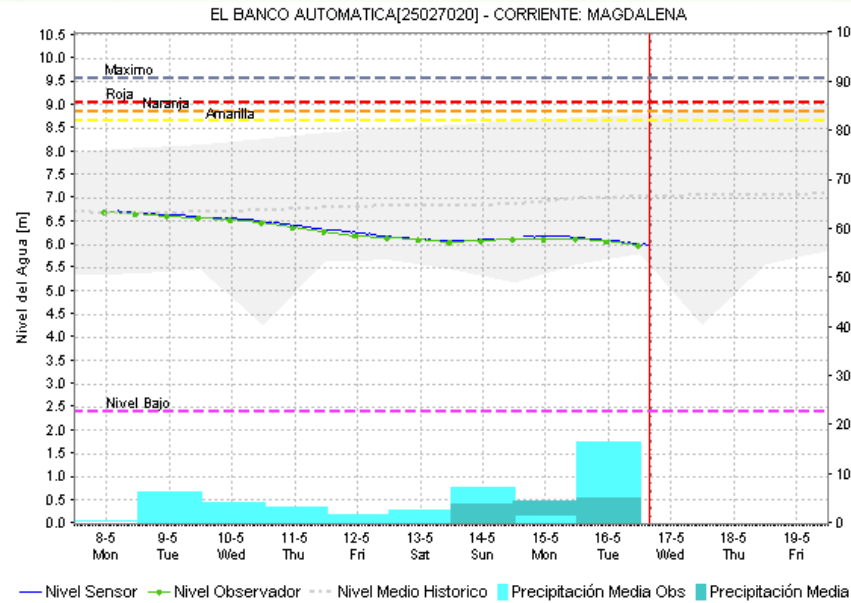
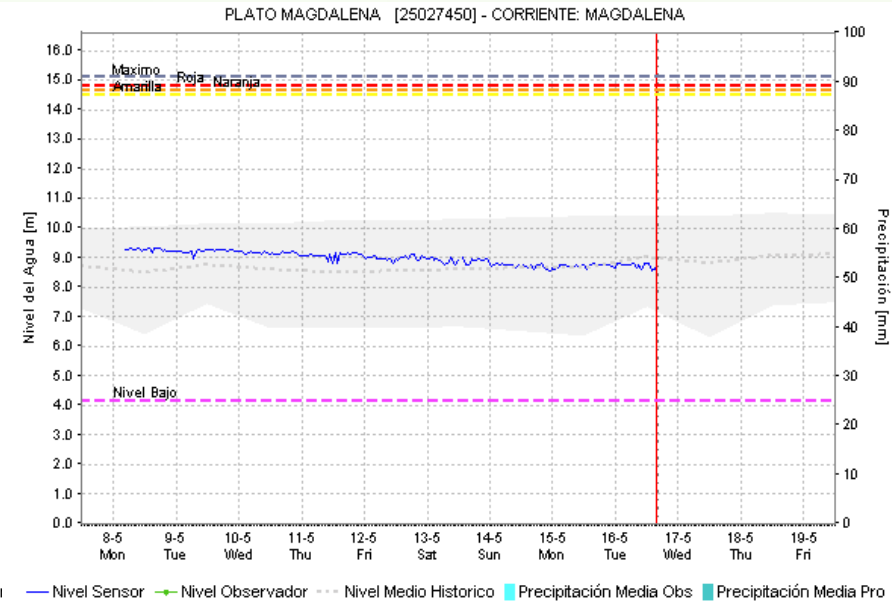
2.2.6 DIRECTOS AL BAJO MAGDALENA ENTRE EL BANCO Y EL PLATO

Subzona hidrográfica	Alerta	Descripción
Directos Bajo Magdalena entre el Banco y el Plato	Sin alerta	Descenso de niveles del Bajo Magdalena entre El Banco y Plato. Se prevé un comportamiento similar en los Brazos de Loba (municipios de Barranco de Loba, Pinillos, Magangué y Cicuco), y de Mompós (Mompós, San Zenón, Talaiga Nuevo, Santa Ana y Santa Bárbara de Pinto).
