BOLETÍN HIDROMETEOROLÓGICO DE LA MOJANA

San Marcos, Sucre 24 de mayo de 2023
Hora de la actualización: 12:00 HLC

BOLETÍN No: 825

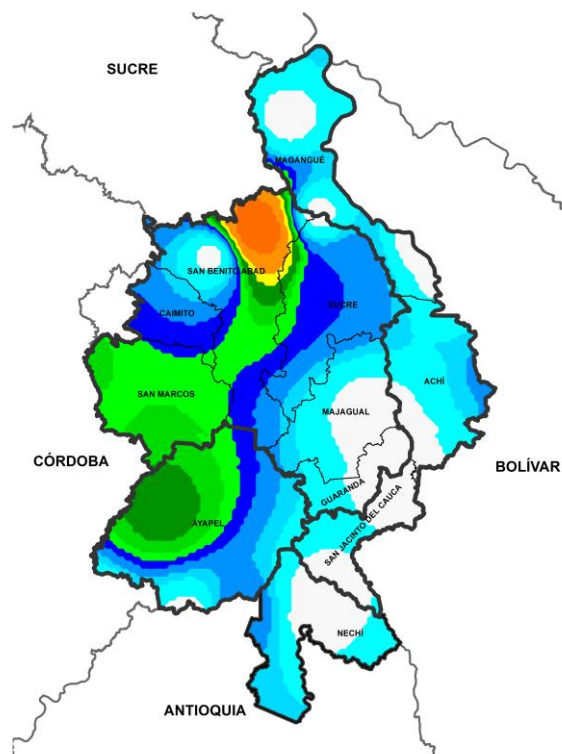
Precipitación acumulada
23/05/2023 (07:00) – 24/05/2023 (07:00).
Fuente: IDEAM

Precipitación: prevaleció la condición seca en gran parte del territorio mojanero, ya que se dieron algunas lluvias en la madrugada en sectores de Achí, San Jacinto del Cauca y sur de Magangué.

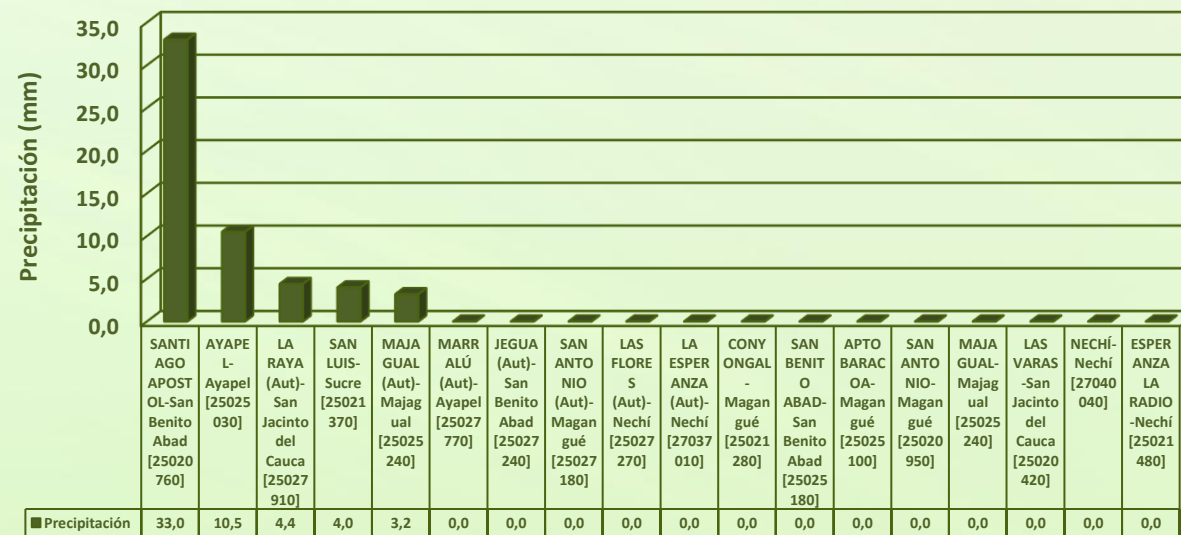
Lluvia Registrada el 23 Mayo de 2023

Temperatura: se registró una temperatura máxima de 33,5°C el día 23 de mayo a las 13:00 horas en el municipio de San Benito Abad y una mínima de 25.5°C en la madrugada del 24 de mayo.

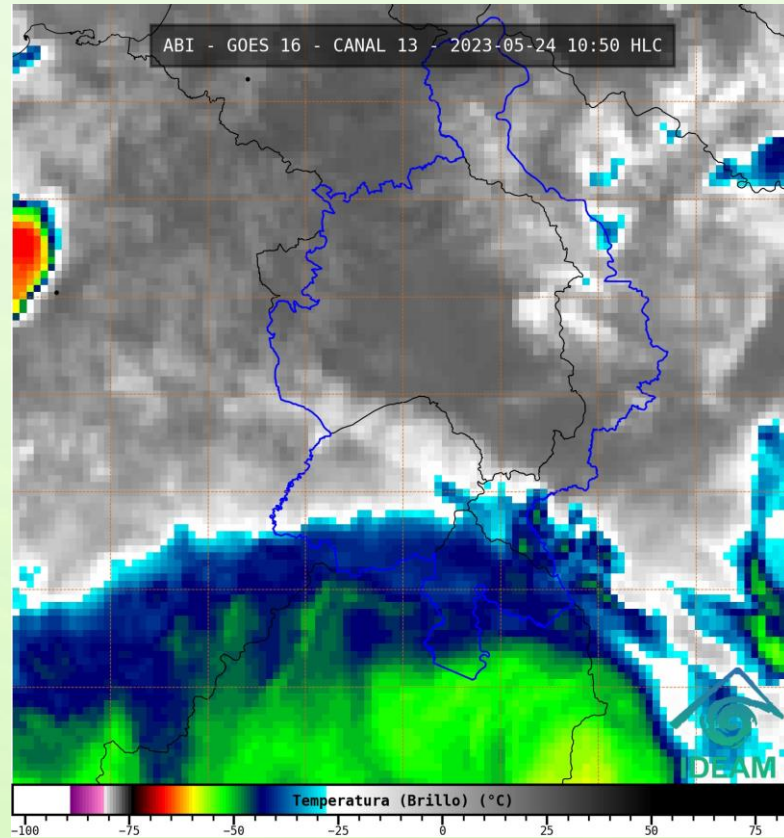
Imagen de satélite IR 10:50 HLC
Fuente: IDEAM

En las últimas horas ha predominado condición de cielo parcialmente nublado a despejado.

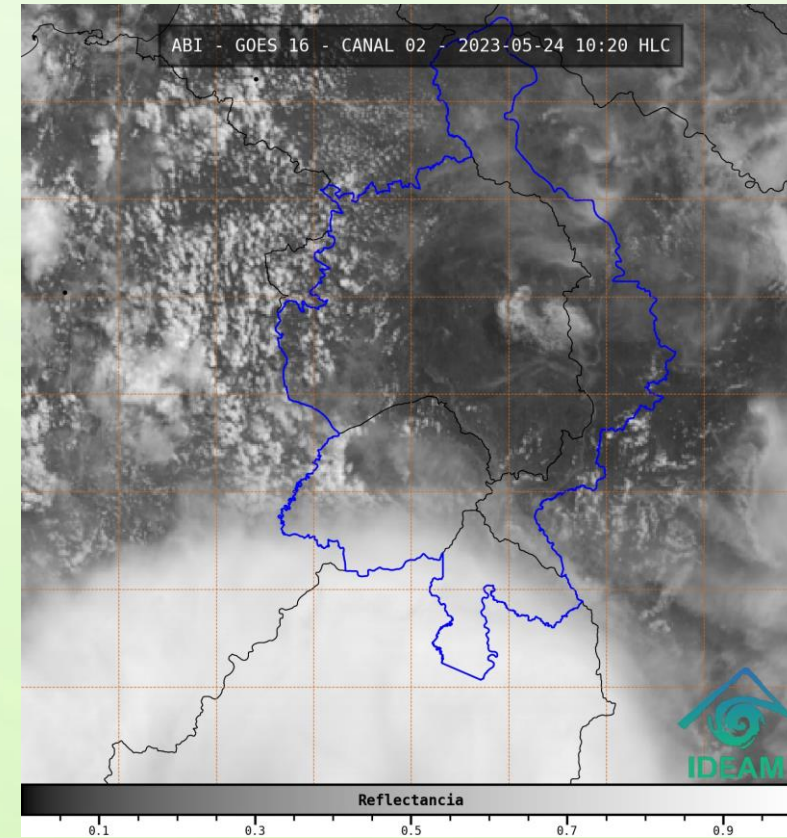
Imagen de satélite visible 10:20 HLC
Fuente: IDEAM

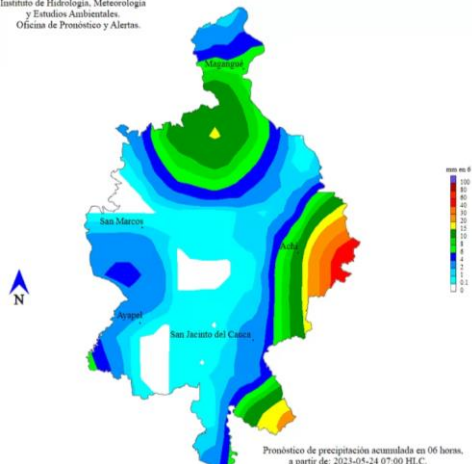
ACUMULADO DEL 24 AL 25 DE MAYO

Precipitación: para la tarde se tendrá cielo parcialmente nublado, sin lluvias; luego, en horas de la noche y madrugada, se prevé la ocurrencia de lluvias en amplios sectores de La Mojana, principalmente hacia horas de la madrugada, que podrían extenderse a primeras horas de la mañana del jueves, donde la mayor probabilidad de lluvias es hacia sectores de Magangué, Achi, San Jacinto del Cauca y Nechí.

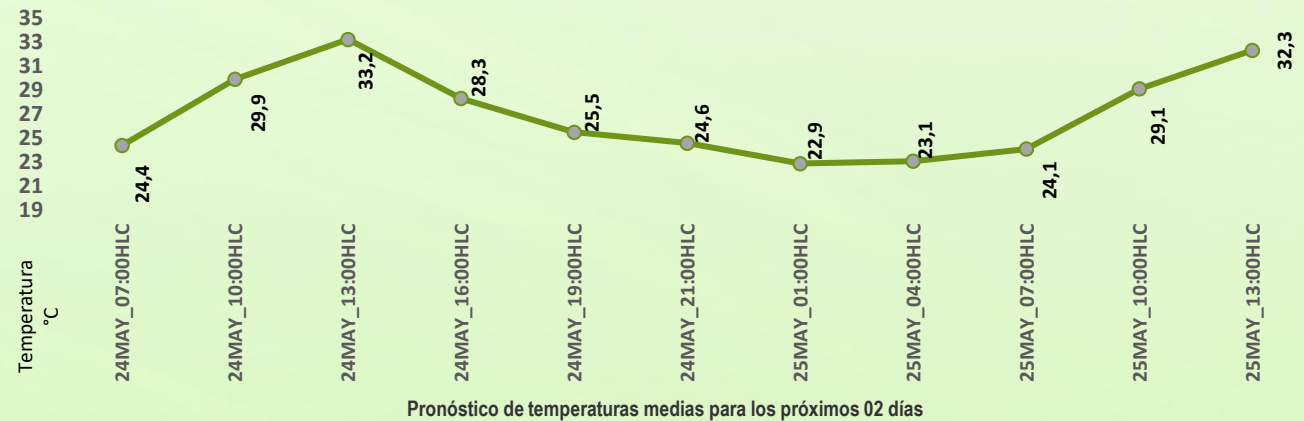
PRONÓSTICO PARA MIÉRCOLES 24 DE MAYO

Día	Jornada	Temperatura Máxima	Nubosidad	Tipo de Precipitación	Probabilidad de lluvia(%)
MIÉRCOLES 24 DE MAYO	Tarde	34°C	Parcialmente nublado	Sin lluvias	20%
	Noche	25°C	Nublado	Lluvias por sectores	70%

Temperatura: las temperaturas máximas oscilarán entre los 32°C y 34°C y las mínimas entre los 23°C y 25°C. Las sensaciones térmicas máximas estimadas oscilarán entre los 32°C y 34°C.

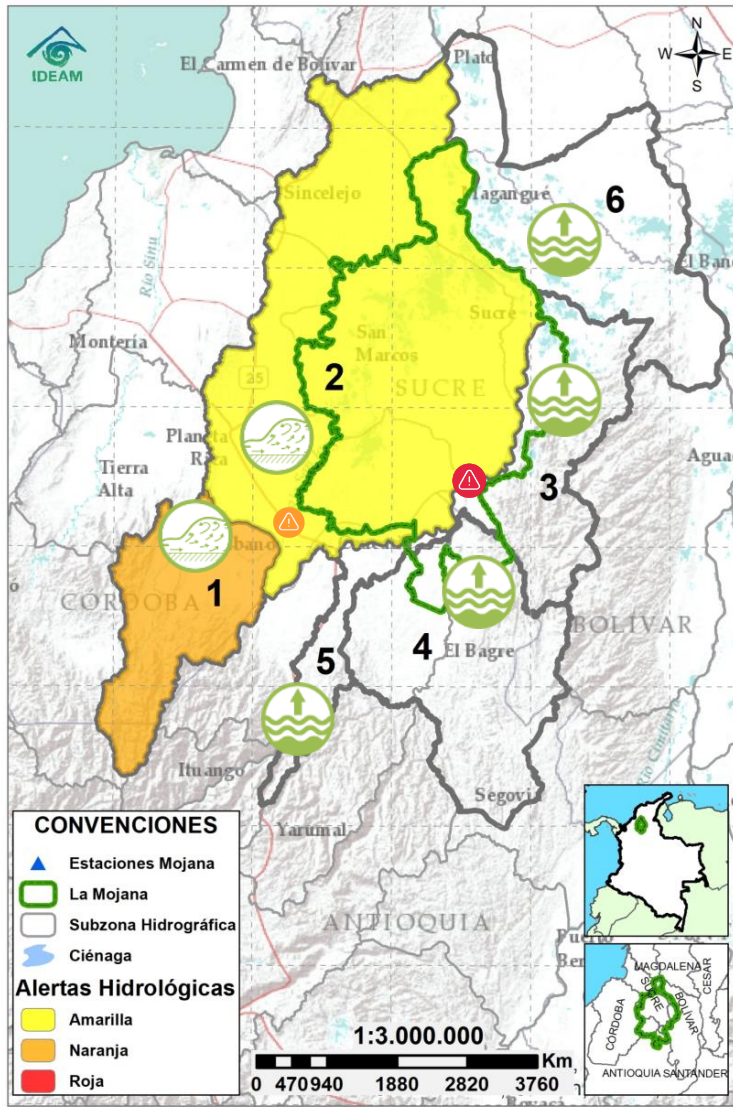
Descripción condiciones hidrológicas: se mantiene la alerta naranja en la cuenca Alta del río San Jorge y la alerta naranja puntual en la Apartada, mientras que la parte baja del río se mantiene en alerta amarilla con atención a: i). el tránsito de creciente en el tramo de La Apartada-Ayapel la cual seguirá influyendo aguas abajo en el comportamiento del río junto con sus ciénagas y caños asociados ii) el ascenso de niveles en el caño Viloría y en la ciénaga de Ayapel y iii) la probabilidad de nuevos incrementos. Las cuencas del Bajo Cauca, Bajo Nechí y Bajo Magdalena se mantienen en condiciones normales, con atención al predominio de ascensos del bajo Cauca, condición que se mantendrá durante los próximos días.

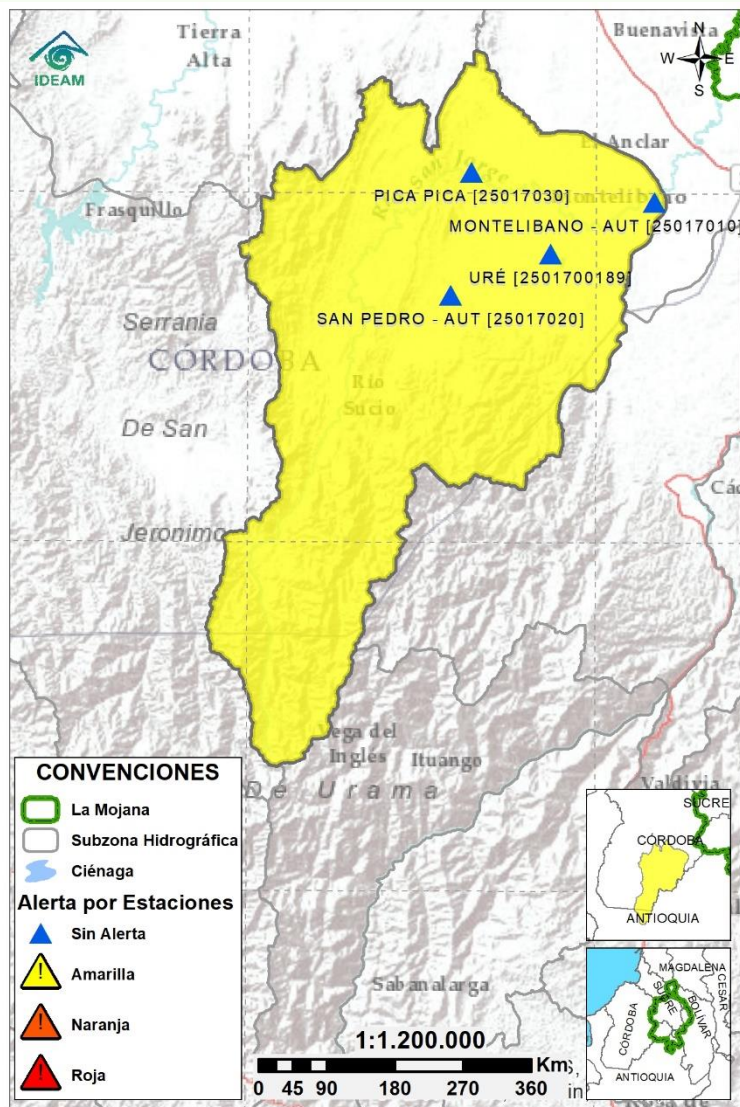
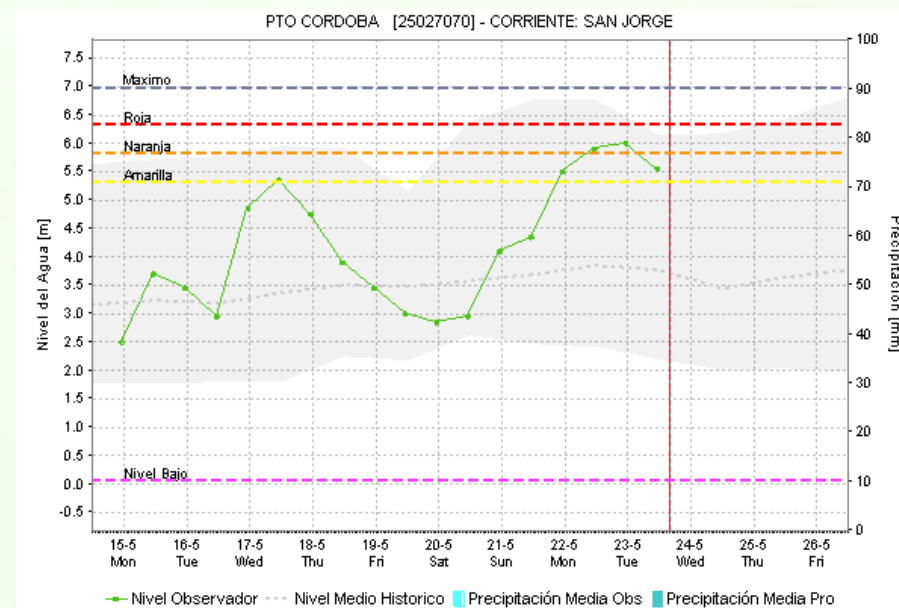
2.2.1 SUBZONA HIDROGRÁFICA DEL RÍO SAN JORGE CUENCA ALTA

Creciente transitando la cuenca alta del alto San Jorge a la altura de Montelibano, no se descartan nuevos ascensos en el transcurso del día.

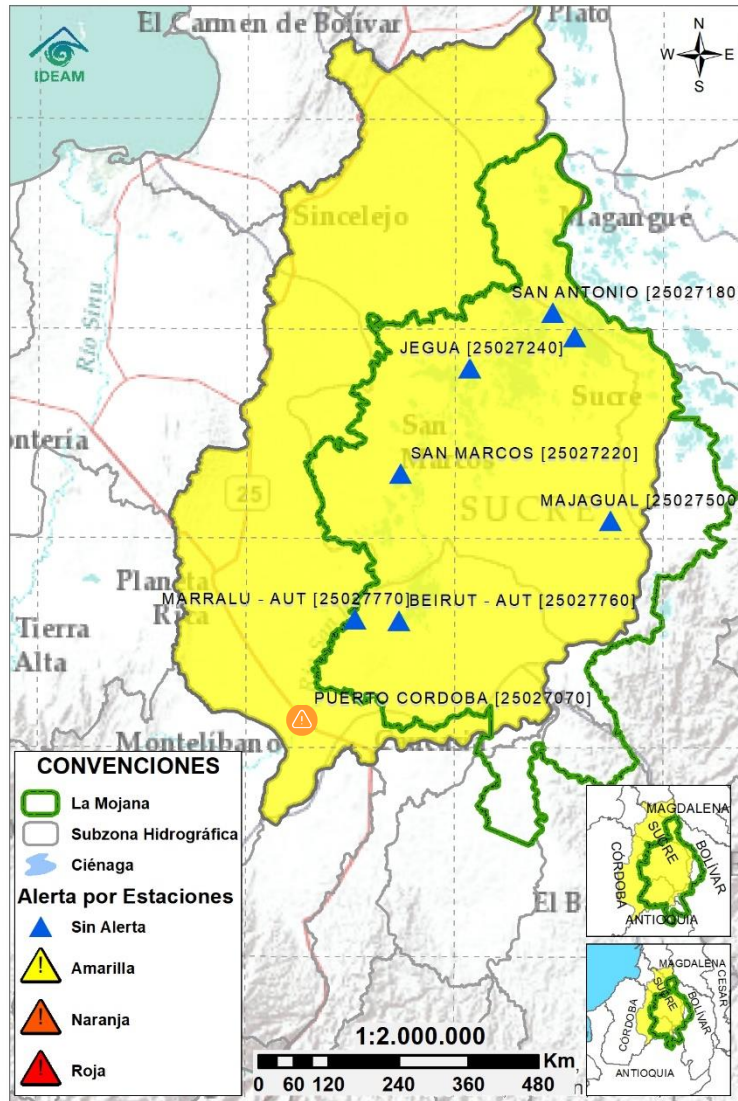
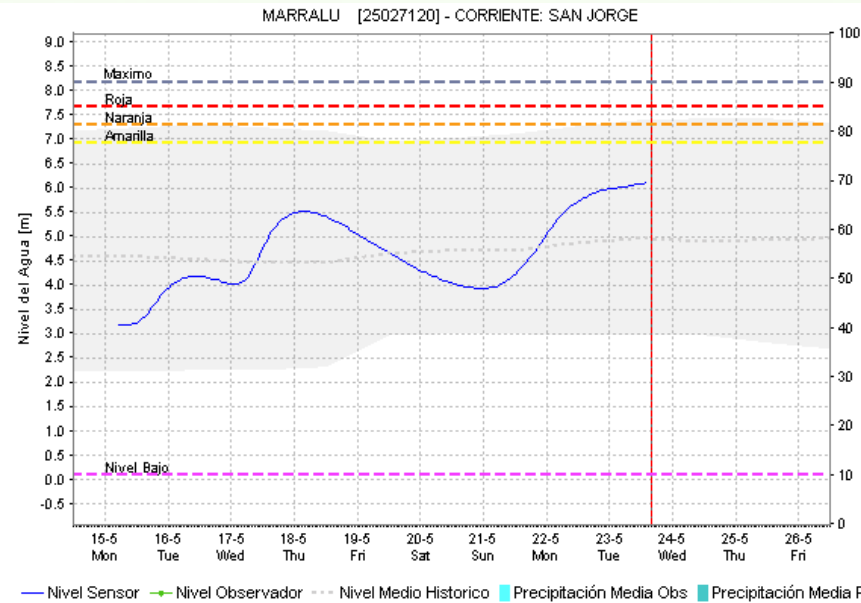
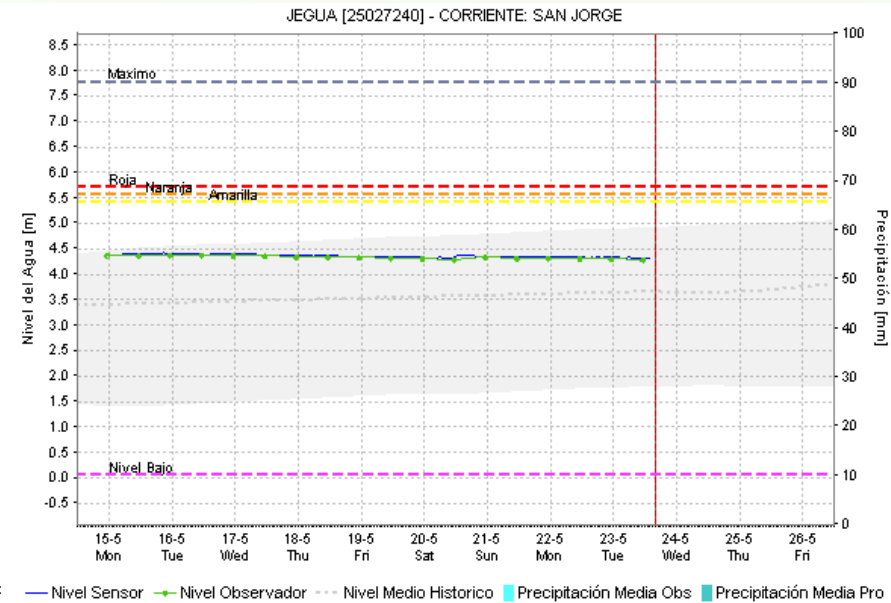
2.2.2 SUBZONA HIDROGRÁFICA DEL RÍO SAN JORGE CUENCA BAJA

Creciente transitando en el río San Jorge en el tramo La Apartada-Ayapel. condición que seguirá reflejándose aguas abajo en el tramo San Marcos Magangué los próximos días.

Alerta naranja puntual en el río San Jorge a la altura de La Apartada por altos niveles producidos por la creciente súbita presentada el día de ayer.

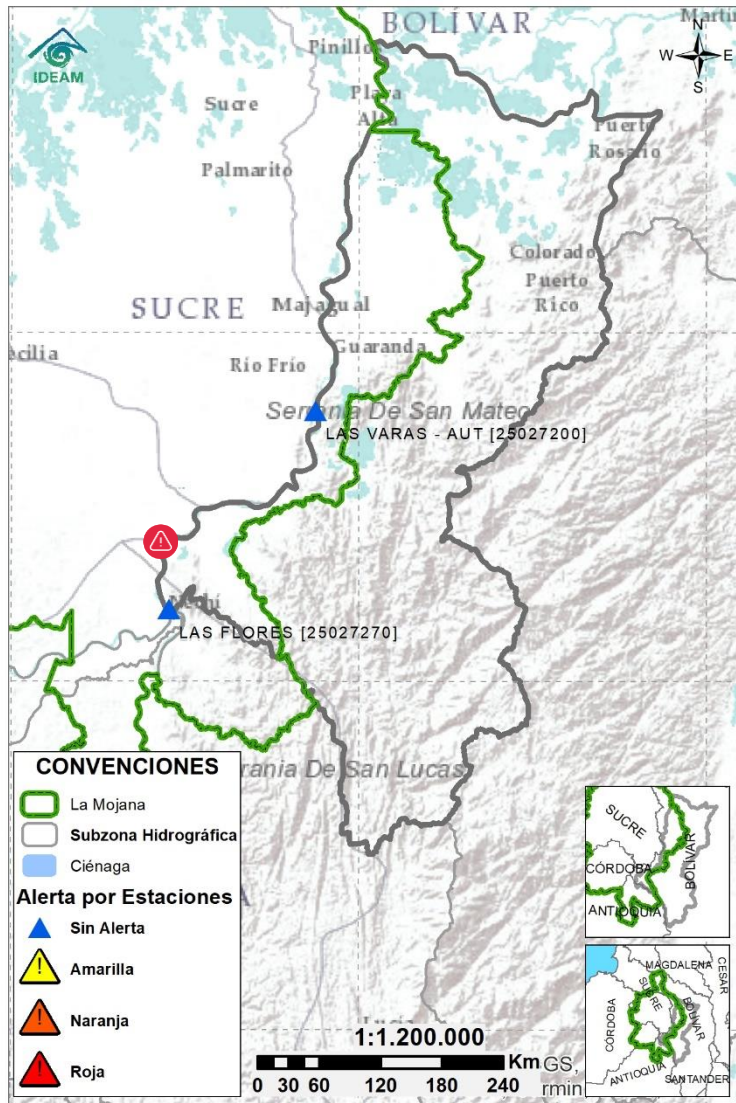
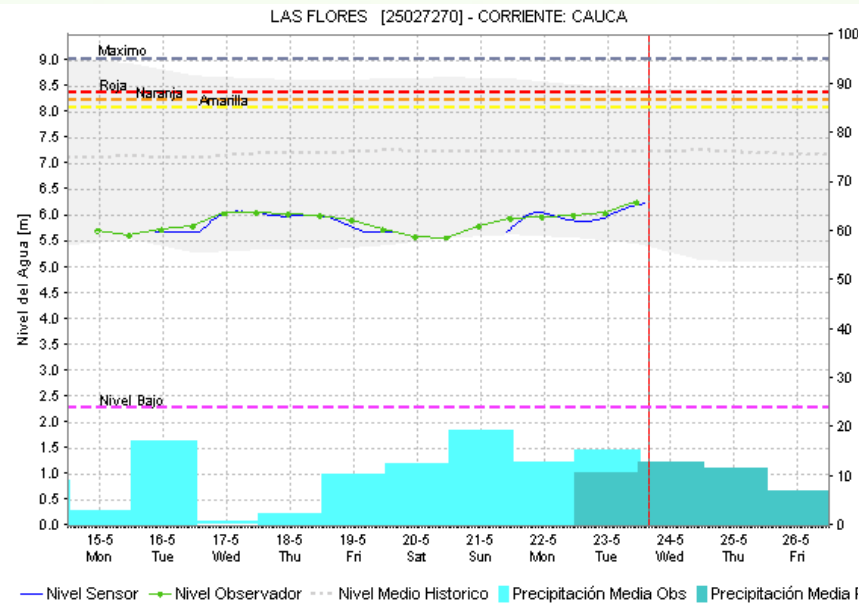
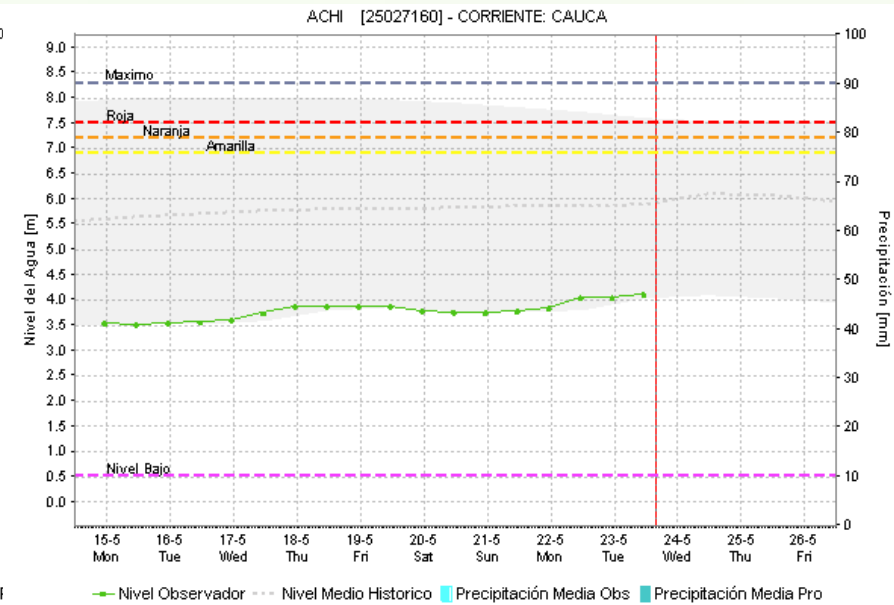
2.2.3 DIRECTOS AL BAJO CAUCA - CIÉNAGA LA RAYA ENTRE EL RÍO NECHÍ Y EL BRAZO DE LOBA

Subzona hidrográfica	Alerta	Descripción
Directos al bajo Cauca- Ciénaga La Raya entre el río Nechí y Brazo de Loba	Sin alerta	Ascensos de nivel en el río Cauca en el tramo Nechí-Pinillos, se prevé que se refleje aguas abajo en las próximas horas. Se mantiene el trasvase del caudal hacia el Bajo San Jorge por el sector Caregato.

Alerta en el sector Caregato (San Jacinto del Cauca), por persistencia del ingreso del río Cauca hacia el Bajo San Jorge. Nota (27/08/2021): rompimiento del dique marginal del río Cauca en el sector Cara de Gato, generando ingreso de agua hacia el Bajo San Jorge. Emergencia activa hasta la fecha.

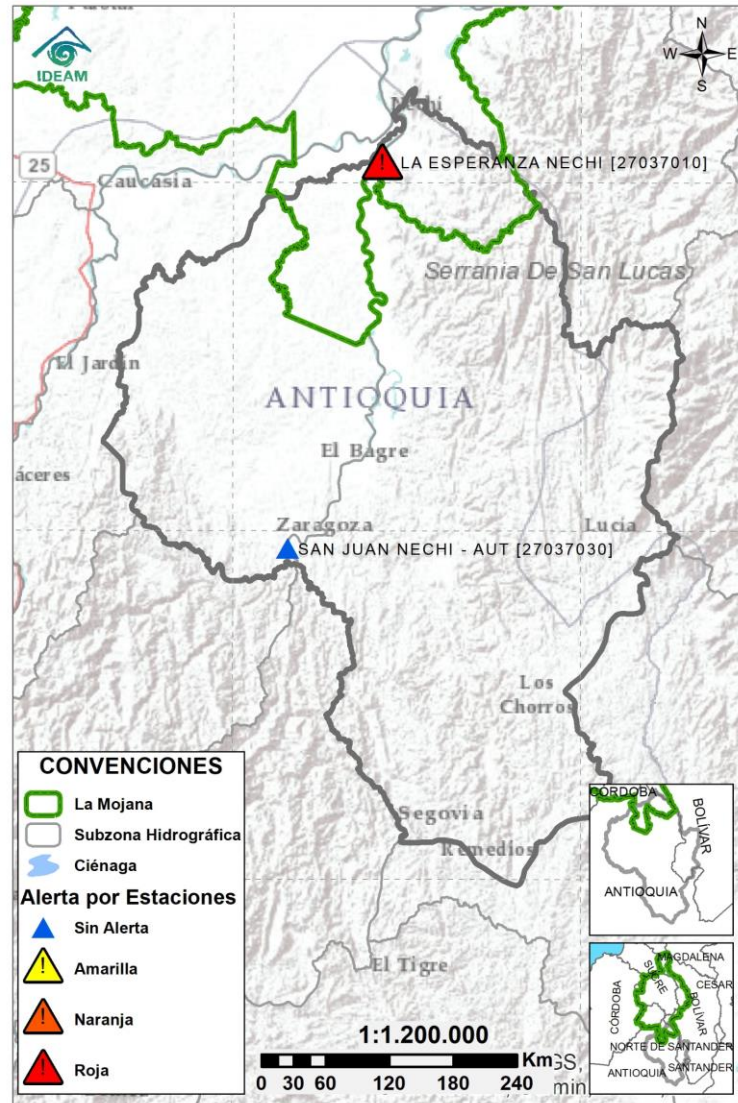
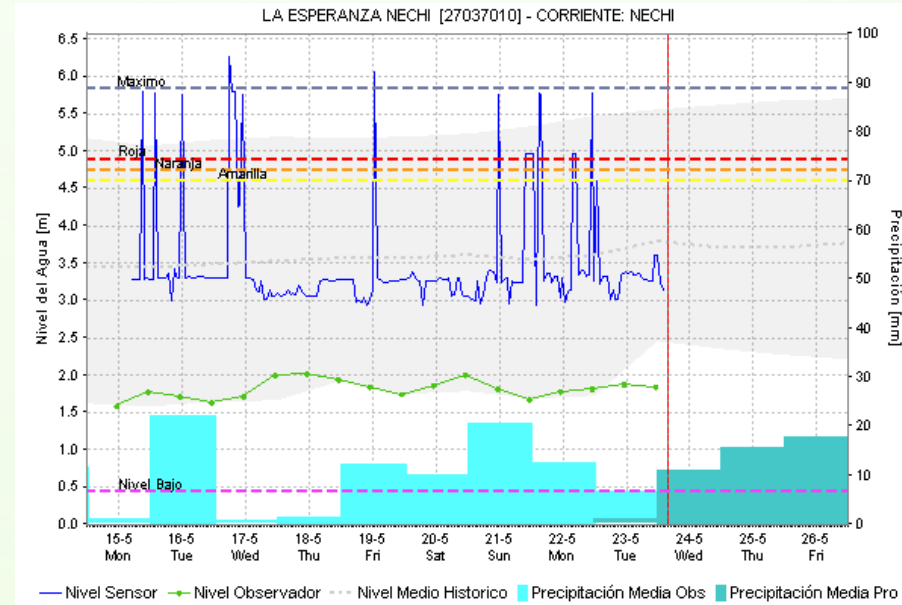
2.2.4 SUBZONA HIDROGRÁFICA DEL RÍO NECHÍ CUENCA BAJA

Subzona hidrográfica	Alerta	Descripción
Cuenca baja del río Nechí	Sin alerta	Ligeros ascensos de nivel en los aportantes de la parte alta a la altura de El Bágre y Zaragoza. Condición que se reflejará aguas abajo en el río Nechí. Nota: Los incrementos y descensos súbitos mostrados en la gráfica de la estación La Esperanza Nechí (línea azul) obedecen a errores en el reporte del sensor.

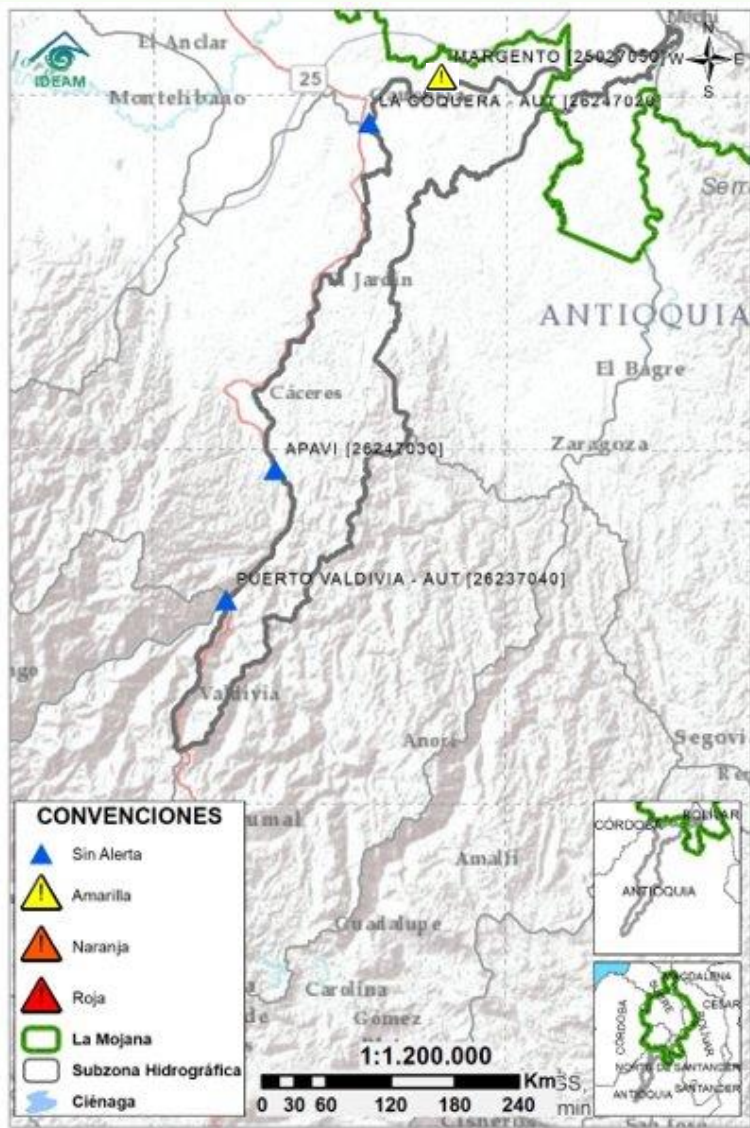
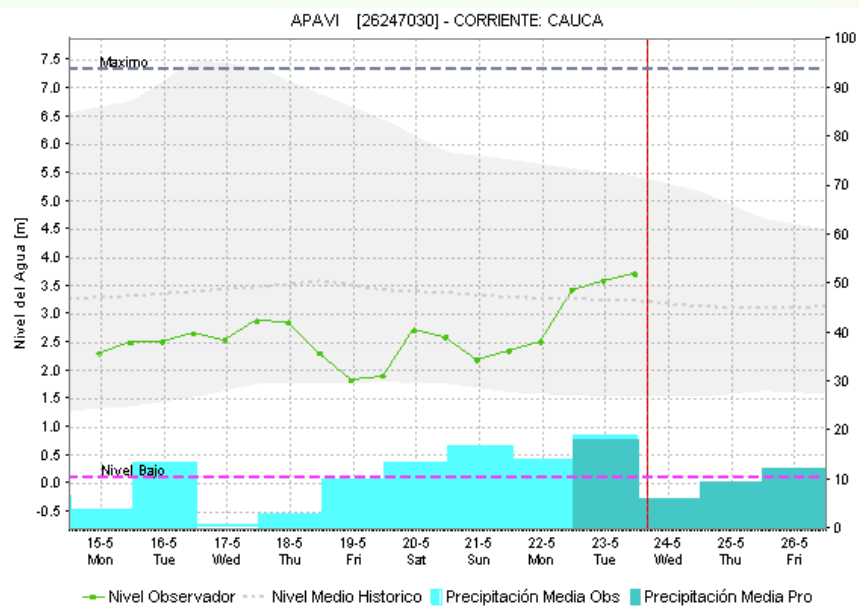
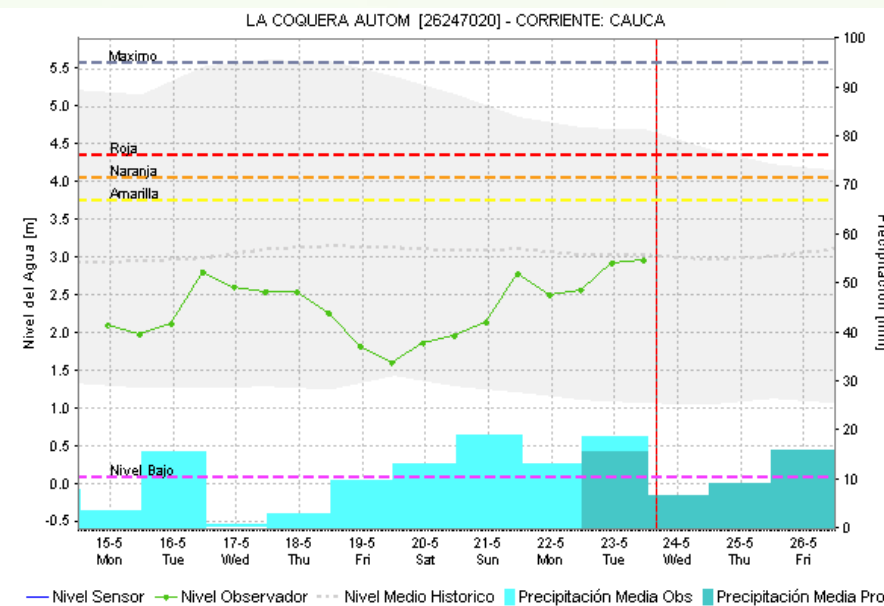
2.2.5 DIRECTOS AL CAUCA ENTRE PTO. VALDIVIA Y RÍO NECHÍ

Subzona hidrográfica	Alerta	Descripción
Directos al Cauca entre Pto. Valdivia y río Nechí	Sin alerta	Ascenso del río en el tramo Pto Valdivia-Nechí, condición que se mantendrá durante el día

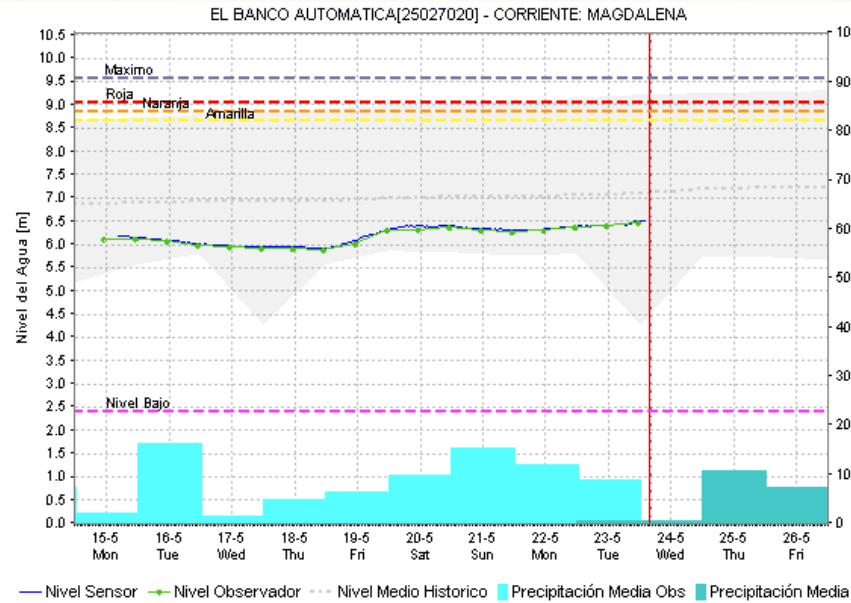
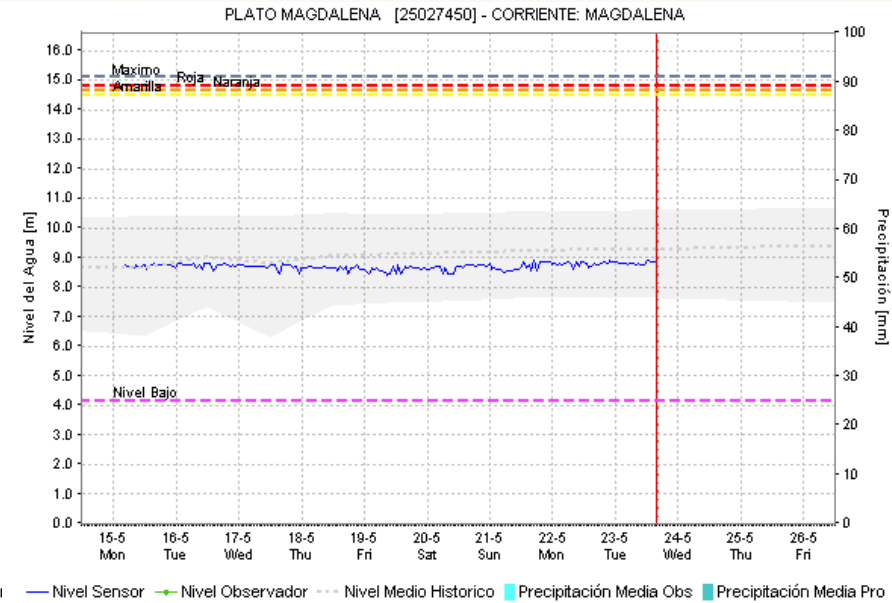
2.2.6 DIRECTOS AL BAJO MAGDALENA ENTRE EL BANCO Y EL PLATO

Subzona hidrográfica	Alerta	Descripción
Directos Bajo Magdalena entre el Banco y el Plato	Sin alerta	Ascenso ligeros en el Bajo Magdalena y en el Brazo de Loba (municipios de Barranco de Loba, Pinillos, Magangué y Cicuco), se prevé comportamiento similar en el Brazo de Mompós (Mompós, San Zenón, Talaiga Nuevo, Santa Ana y Santa Bárbara de Pinto).
