BOLETÍN HIDROMETEOROLÓGICO DE LA MOJANA

San Marcos, Sucre 30 de mayo de 2023
Hora de la actualización: 12:00 HLC

BOLETÍN No: 829

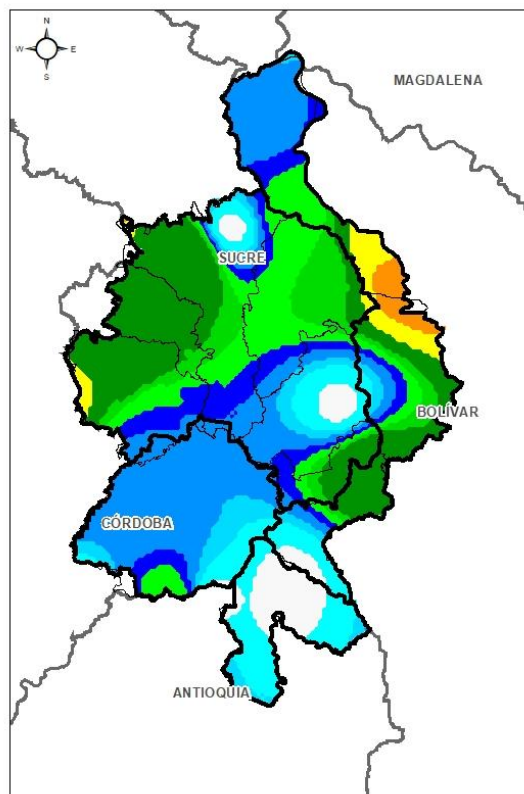
Precipitación acumulada
29/05/2023 (07:00) – 30/05/2023 (07:00).
Fuente: IDEAM

Precipitación: tuvimos una mañana, tarde y noche donde se registraron lluvias por sectores en el territorio, las más fuertes hacia sectores de Magangué, San Marcos, Caimito y Sucre (Sucre).

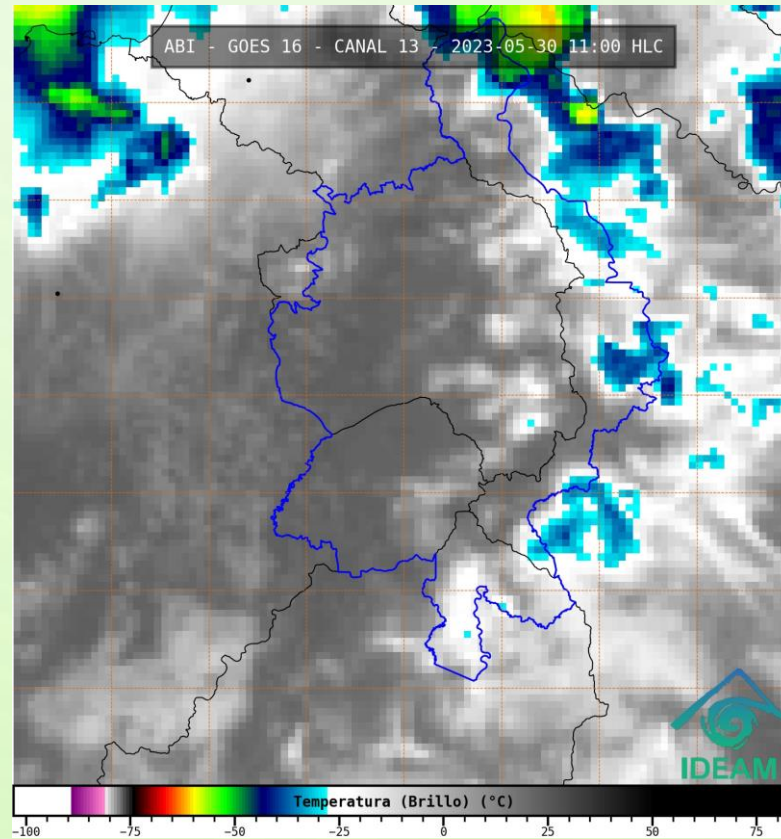
Imagen de satélite IR 11:00 HLC
Fuente: IDEAM

En las últimas horas ha predominado condición de cielo parcialmente nublado y lluvias por sectores al norte de la región.

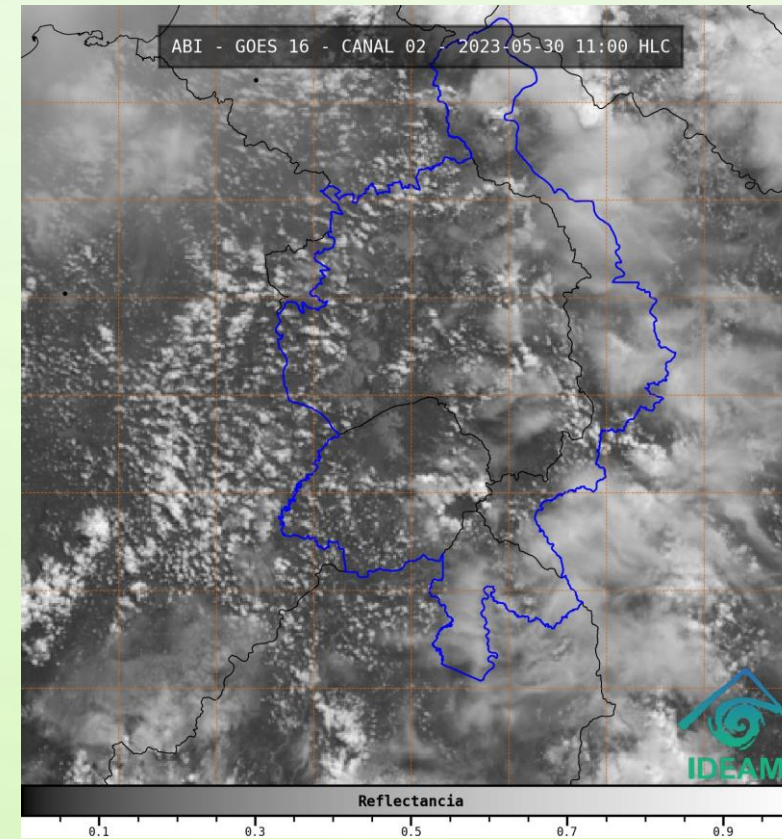
Imagen de satélite visible 11:00 HLC
Fuente: IDEAM

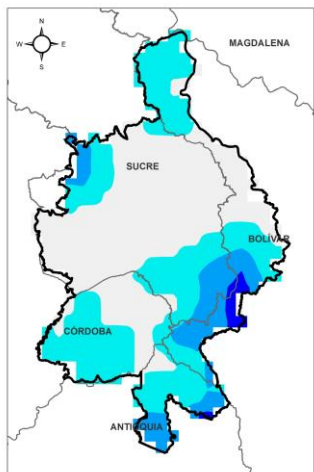
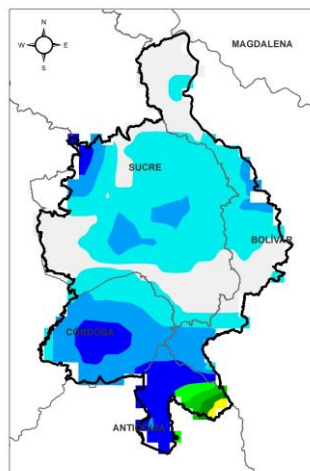
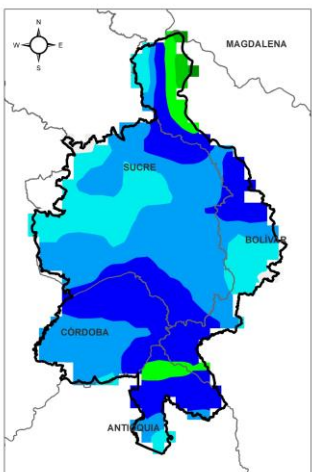
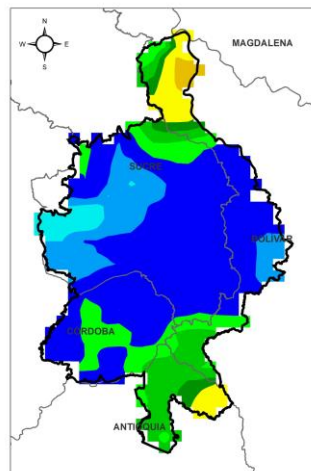
PRONÓSTICO METEOROLÓGICO

TARDE DEL 30 DE MAYO

NOCHE DEL 30 DE MAYO

MADRUGADA DEL 31 DE MAYO

ACUMULADO DEL 30 AL 31 DE MAYO

Precipitación: se prevé una tarde, noche y madrugada con predominio de tiempo seco, sin embargo, no se descarta la ocurrencia de lluvias por sectores en la jornada nocturna en zonas de los municipios de Nechí, Guaranda, Ayapel y San Jacinto del Cauca.

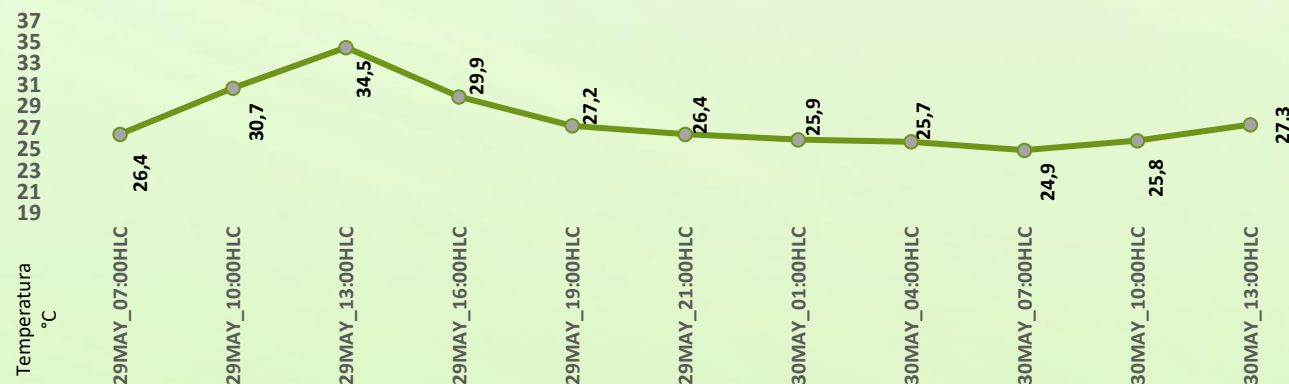
Pronóstico de temperaturas medias para los próximos 02 días

Temperatura: las temperaturas máximas oscilarán entre los 30°C y 32°C y las mínimas entre los 23°C y 25°C. Las sensaciones térmicas máximas estimadas oscilarán entre los 32°C y 34°C.

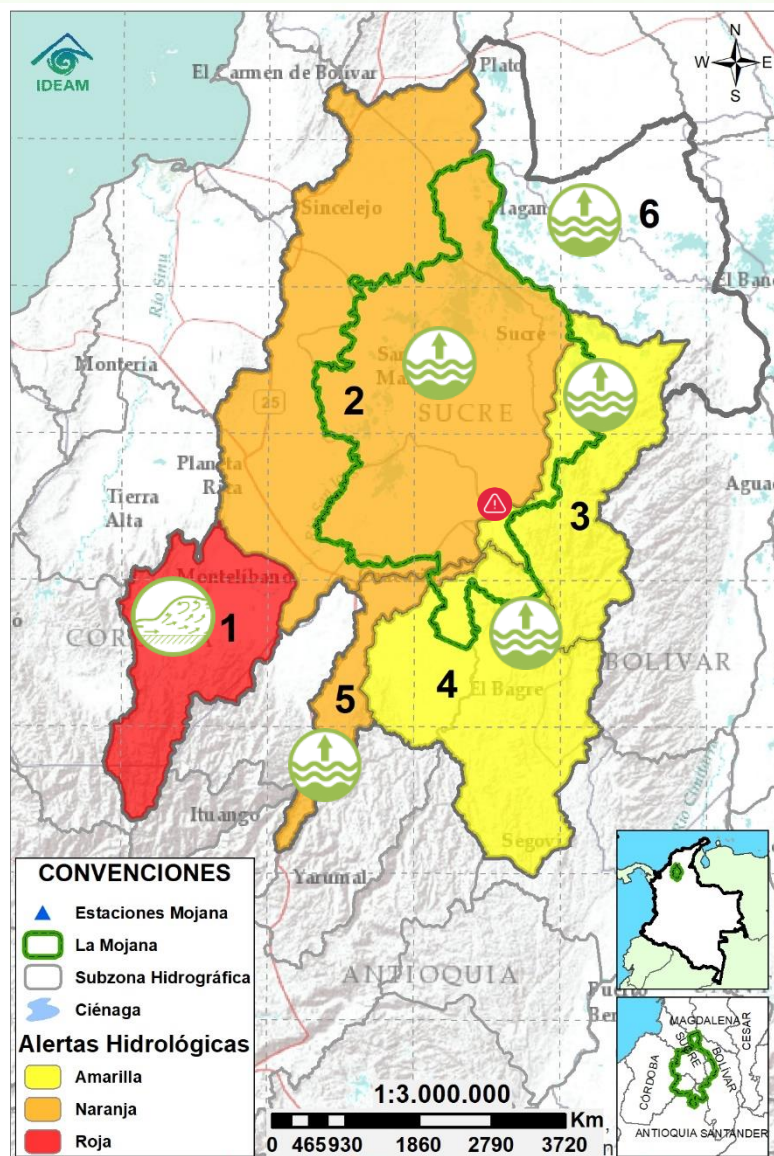
Condiciones hidrológicas antecedentes para el 29/05/2023

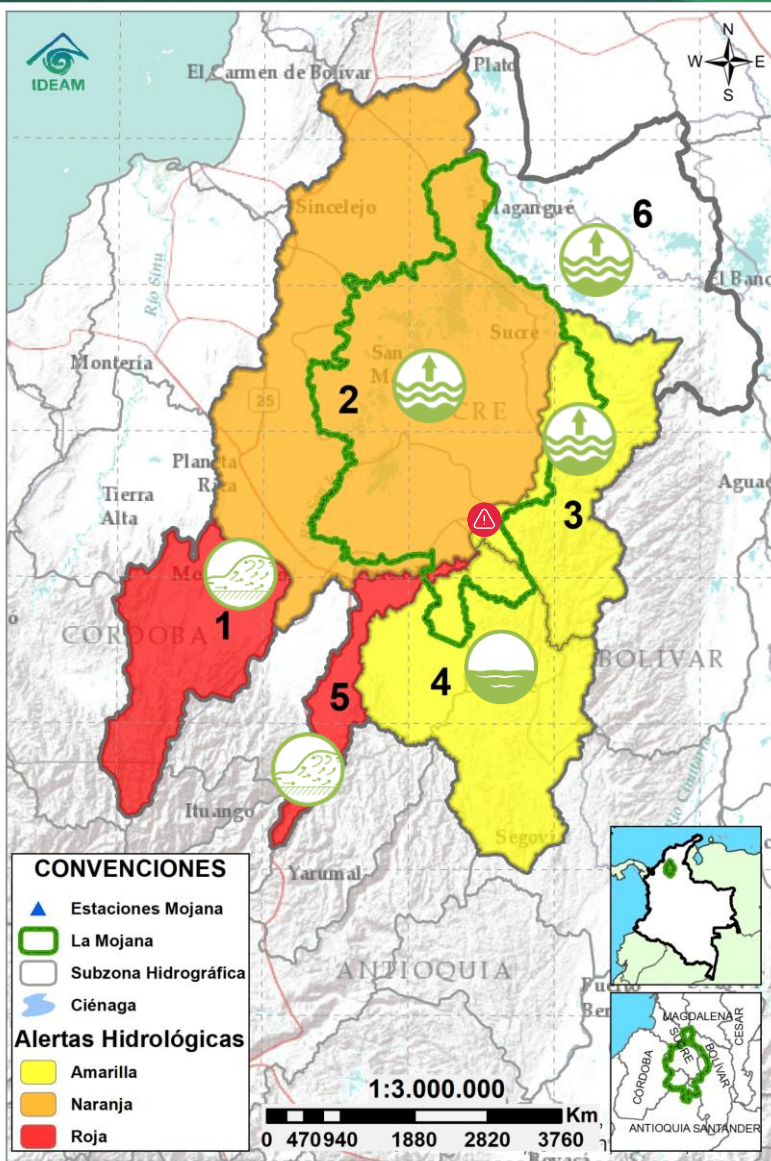
Descripción condiciones hidrológicas: Se sube a alerta roja el Bajo Cauca entre Pto Valdivia y Nechí, debido a la creciente súbita registrada aguas arriba de Pto Valdivia, entre La Pintada y Bolombolo, se mantiene en alerta roja la cuenca alta del río San Jorge, y se emite alerta roja puntual a la altura de La Apartada, debido a los niveles alcanzados. Por su parte, la cuenca del Bajo San Jorge, se mantiene en alerta naranja ante el predominio de niveles en ascenso, adicionalmente se estima el aumento de niveles en los caños Gil, San Matías, Rabón, Viloría y la ciénaga de Ayapel, ante el aumento del río Cauca. Finalmente, se tienen en alerta amarilla las cuencas del Bajo Nechí y Bajo Cauca entre Nechí y Pinillos, con ascenso de niveles en la quebrada Villa a la altura del municipio del Bagre y el río Caribona en su desembocadura con el río Cauca.

1	Bajo Magdalena-Cauca - San Jorge	Alto San Jorge	Creciente Creciente en el Alto San Jorge, con atención a su recorrido por el municipio de Montelíbano y su tránsito aguas abajo.
 	2	Bajo Magdalena-Cauca - San Jorge	Bajo San Jorge	Creciente Predominio de niveles en ascenso, con atención a la creciente en tránsito entre los municipios de La Apartada y Ayapel.

3	Bajo Magdalena-Cauca - San Jorge	Directos al Bajo Cauca-ciénaga La Raya entre el río Nechí y Brazo de Loba	Ascenso de niveles Ascenso del río Cauca en el tramo Nechí-Pinillos. Se mantiene el trasvase del caudal hacia el Bajo San Jorge por el sector Caregato.
 	4	Nechí	Bajo Nechí y Directos al Bajo Nechí	Niveles estables Estabilización de niveles en el Río Nechí en su cuenca baja, así como en sus aportantes, probabilidad de incrementos los próximos días.

5	Cauca	Directos al Cauca entre Pto. Valdivia y río Nechí	Creciente Altos niveles en el río Cauca en el tramo Caucasia-Nechí, especial atención a comunidades ribereñas y puntos críticos como Nuevo mundo y Santillana y creciente súbita transitando aguas arriba de Pto Valdivia.
Sin alerta	6	Bajo Magdalena	Directos Bajo Magdalena entre El Banco y Plato	Acenso de niveles Predominio de niveles en ascenso en el Bajo Magdalena entre El Banco y Plato incluyendo los Brazos de Loba y de Mompós.

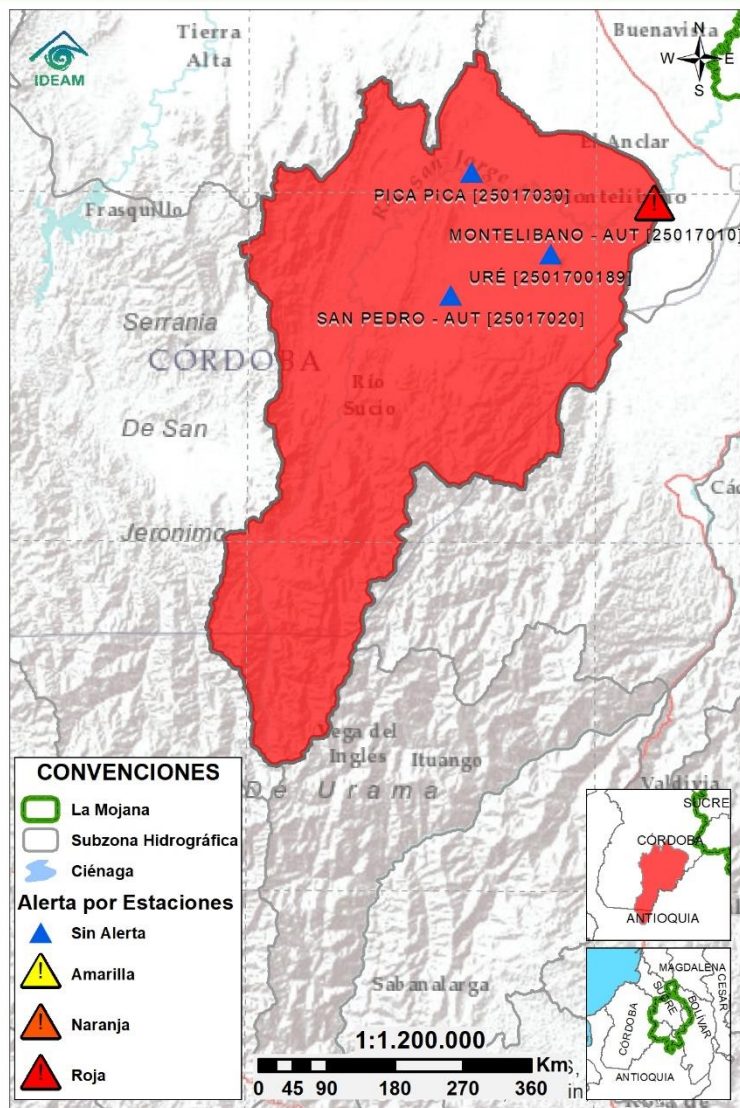
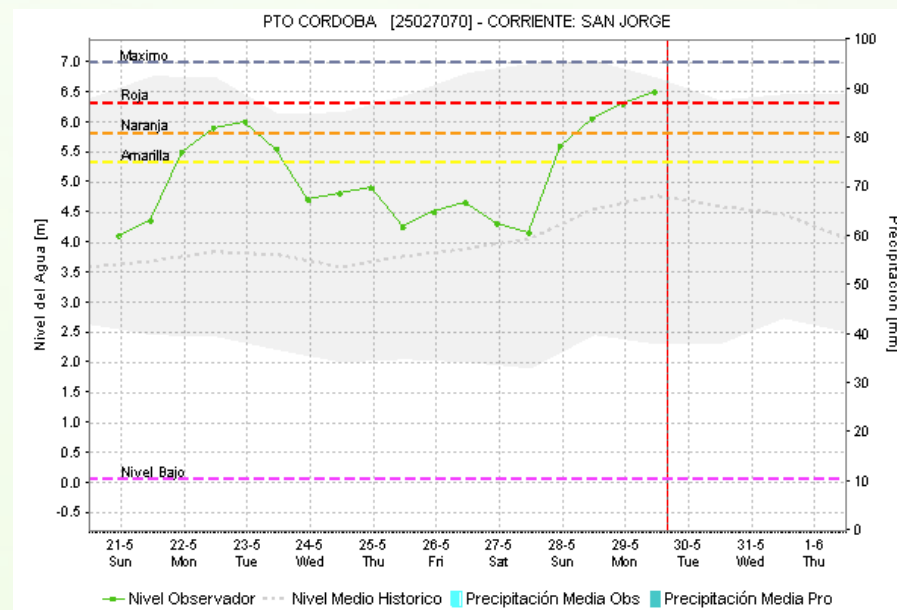
2.2.1 SUBZONA HIDROGRÁFICA DEL RÍO SAN JORGE CUENCA ALTA

Creciente en el Alto San Jorge, con atención a su recorrido por el municipio de Montelíbano y su tránsito aguas abajo.

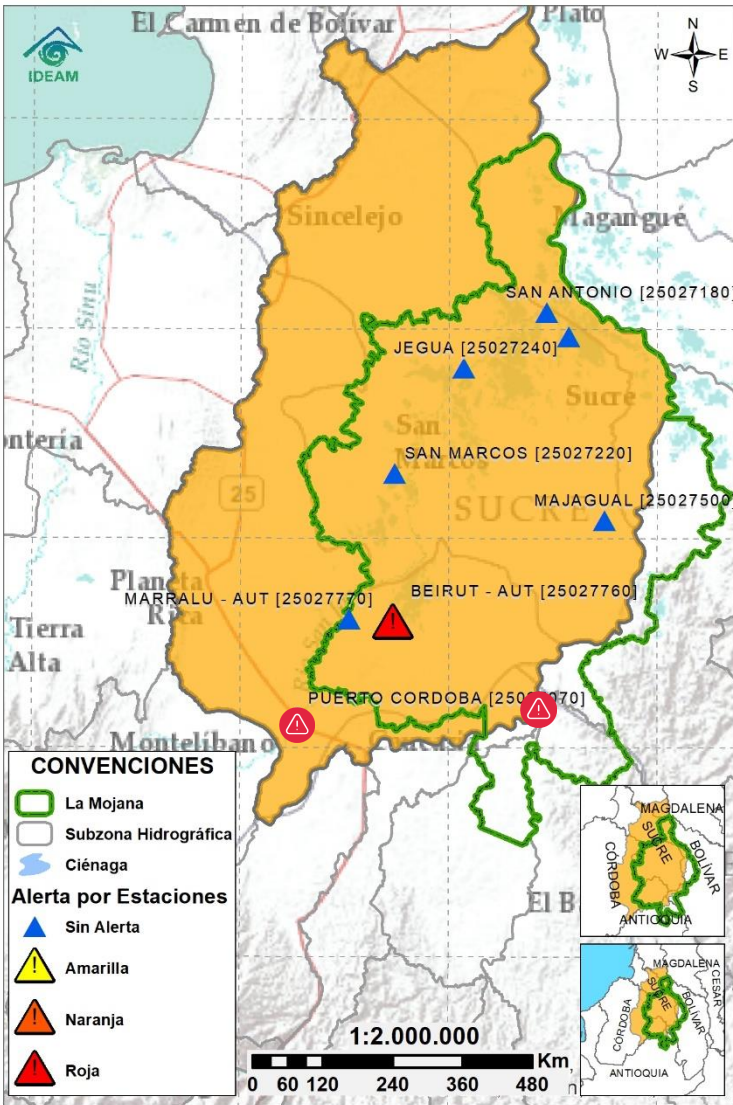
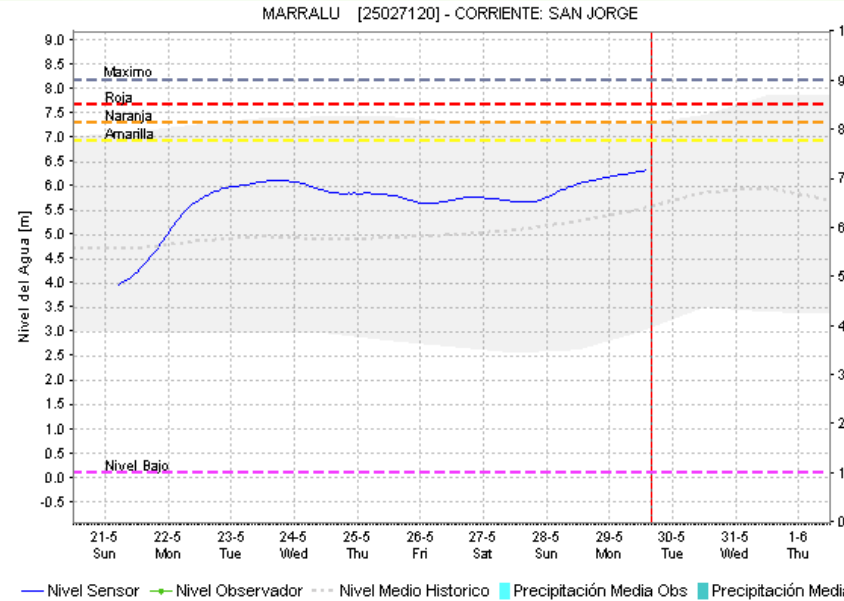
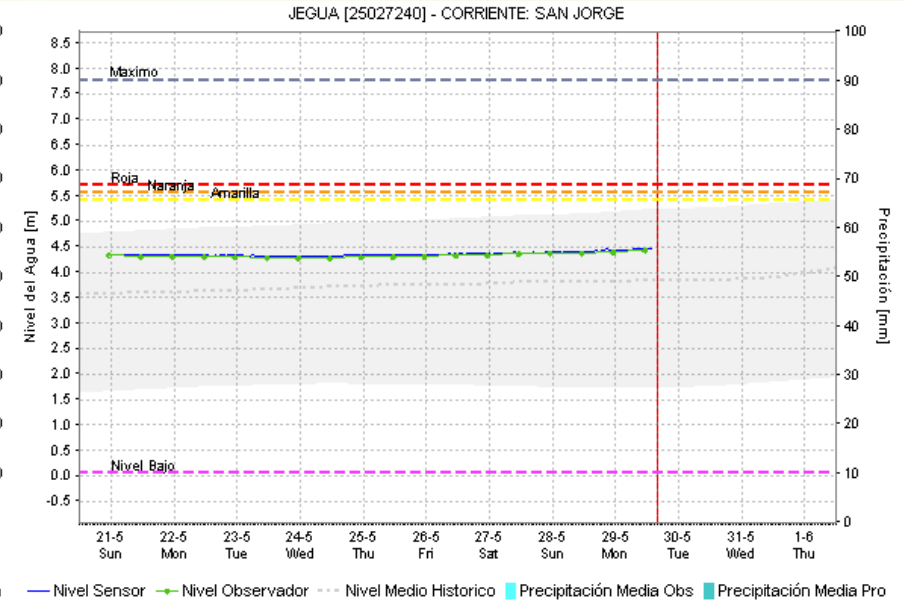
2.2.2 SUBZONA HIDROGRÁFICA DEL RÍO SAN JORGE CUENCA BAJA

Predominio de niveles en ascenso, con atención a la creciente en tránsito entre los municipios de La Apartada y Ayapel y la probabilidad de ascenso en los caños Gil, San Matías, Rabón, Viloría y la ciénaga de Ayapel, ante el aumento del río Cauca.

Alerta roja puntual en el río San Jorge a la altura de La Apartada por altos niveles debido a registro de creciente.

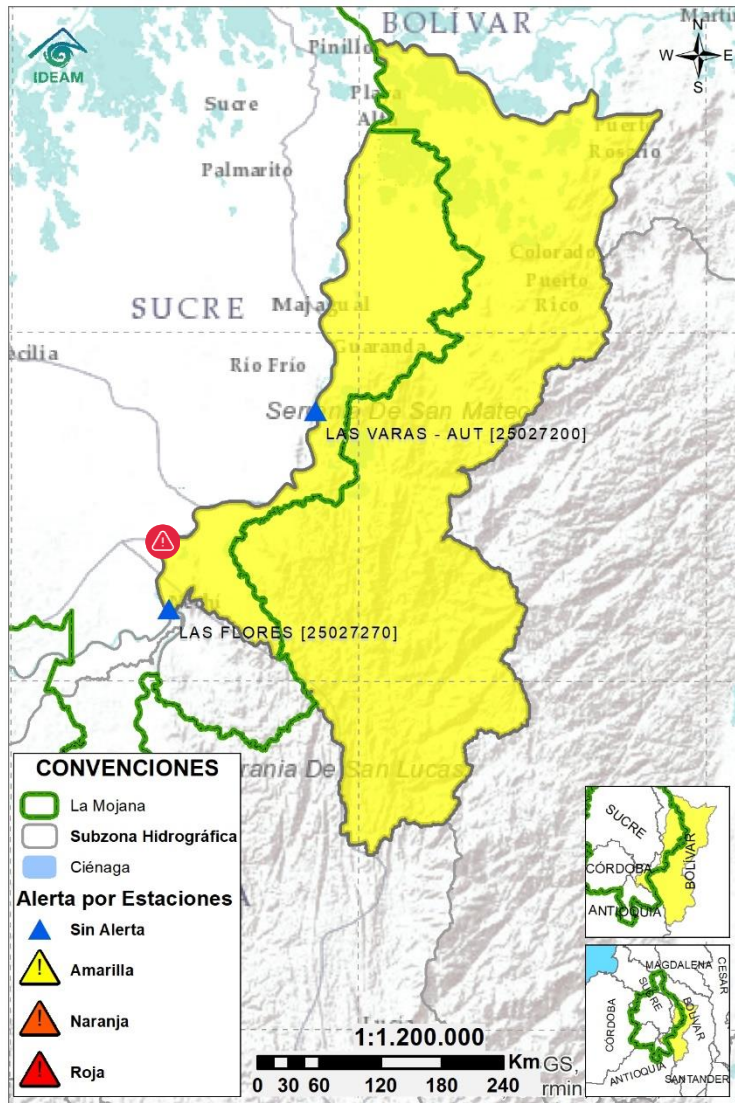
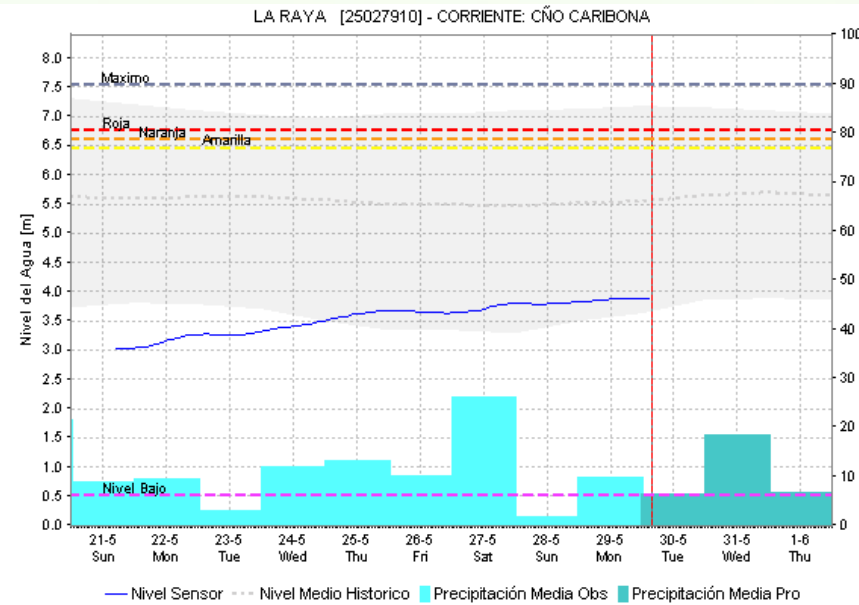
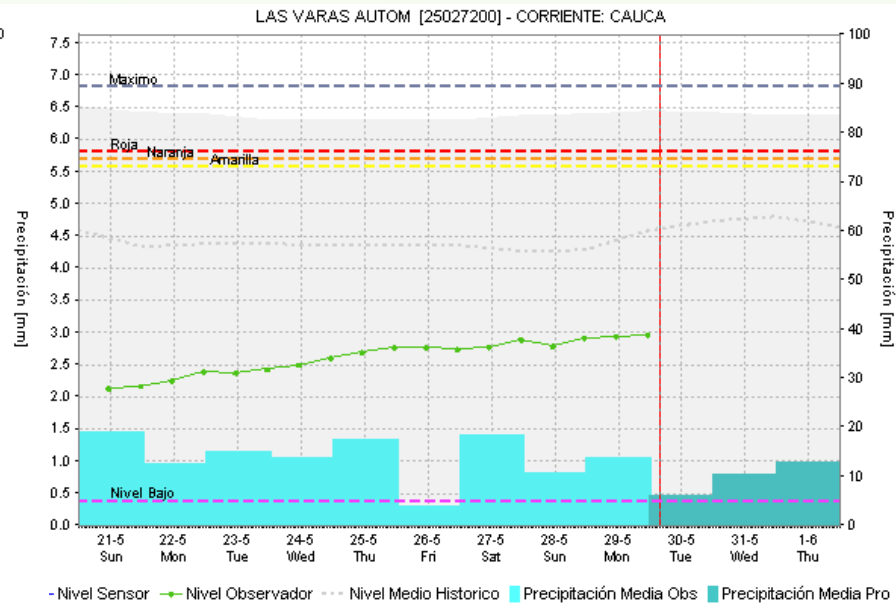
2.2.3 DIRECTOS AL BAJO CAUCA - CIÉNAGA LA RAYA ENTRE EL RÍO NECHÍ Y EL BRAZO DE LOBA

Ascenso del río Cauca en el tramo Nechí-Pinillos. Se mantiene el trasvase del caudal hacia el Bajo San Jorge por el sector Caregato.

Alerta en el sector Caregato (San Jacinto del Cauca), por persistencia del ingreso del río Cauca hacia el Bajo San Jorge. Nota (27/08/2021): rompimiento del dique marginal del río Cauca en el sector Cara de Gato, generando ingreso de agua hacia el Bajo San Jorge. Emergencia activa hasta la fecha.

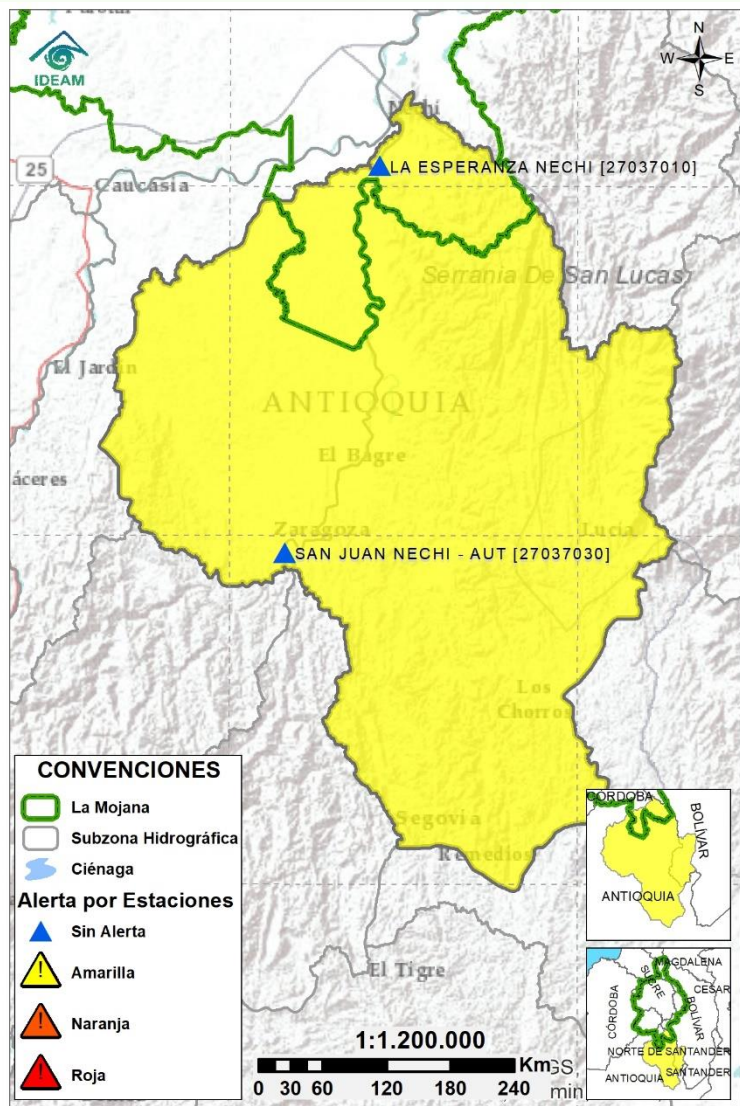
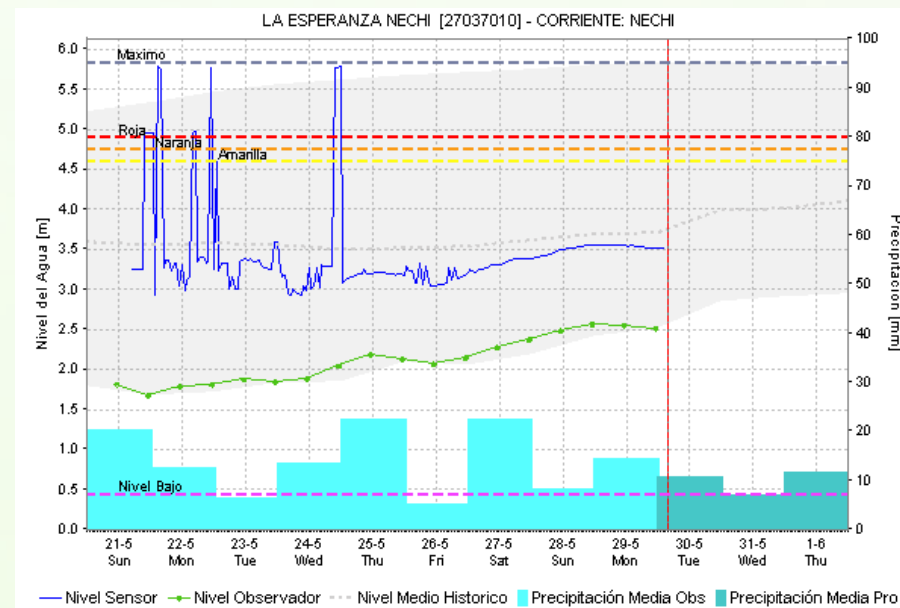
2.2.4 SUBZONA HIDROGRÁFICA DEL RÍO NECHÍ CUENCA BAJA

Subzona hidrográfica	Alerta	Descripción
Cuenca baja del río Nechí		Estabilización de niveles en el Río Nechí en su cuenca baja, así como en sus aportantes. Nota: Los incrementos y descensos súbitos mostrados en la gráfica de la estación La Esperanza Nechí (línea azul) obedecen a errores en el reporte del sensor.

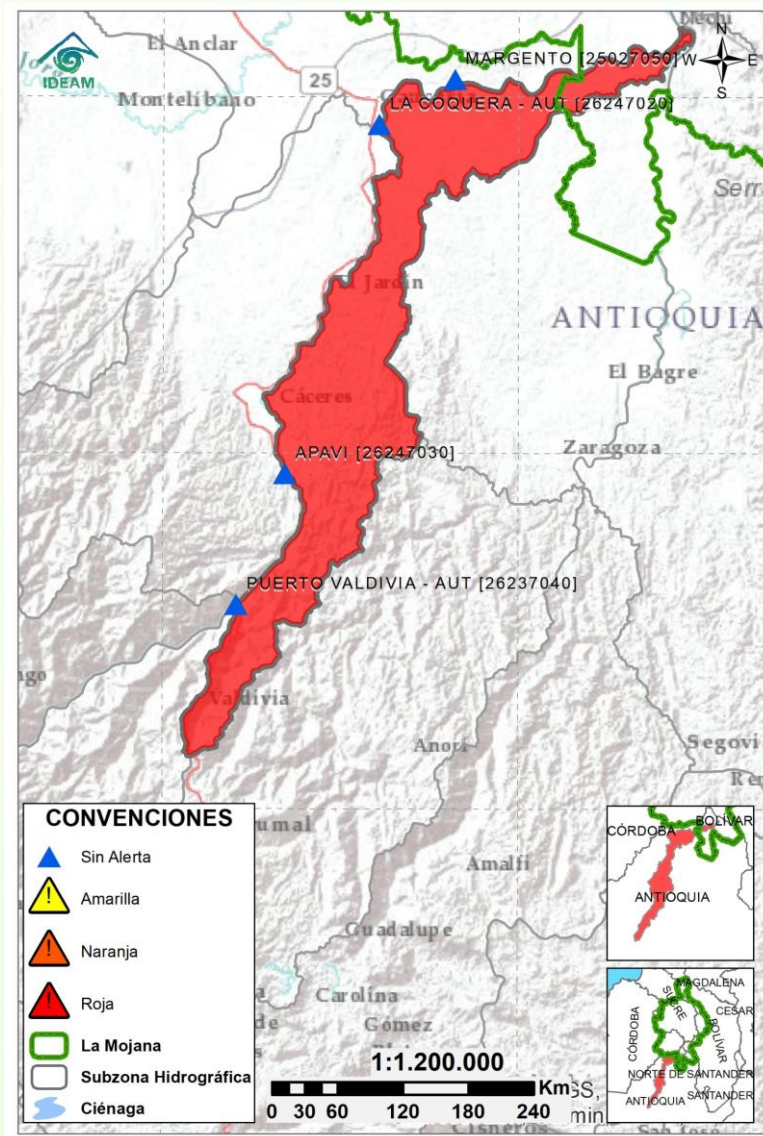
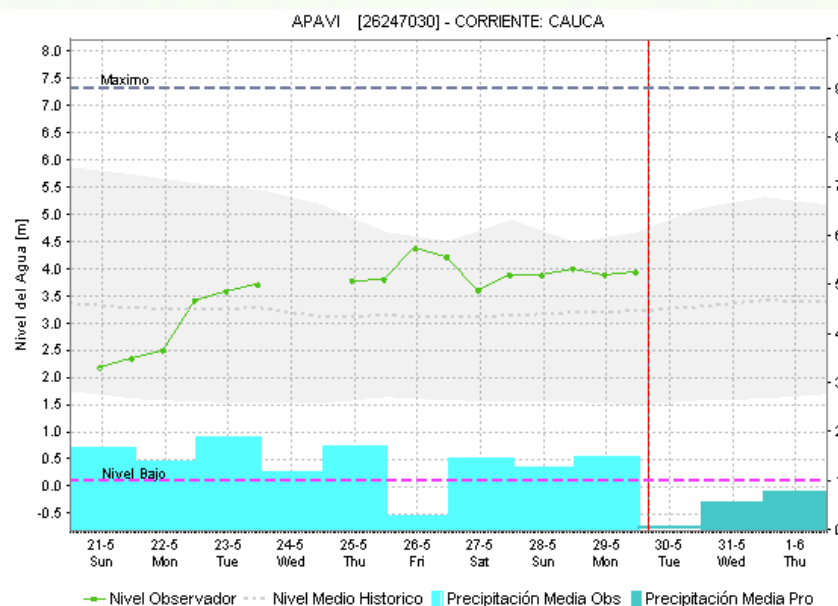
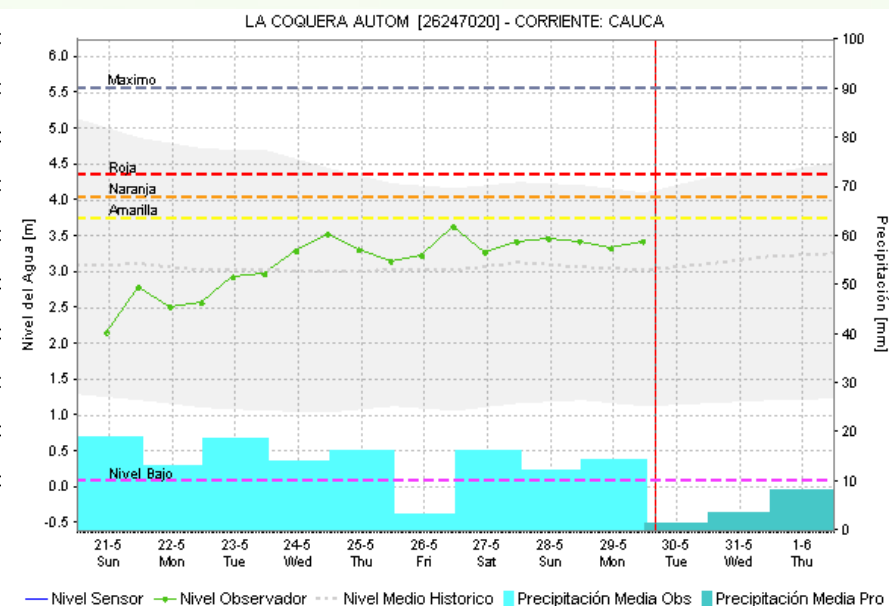
2.2.5 DIRECTOS AL CAUCA ENTRE PTO. VALDIVIA Y RÍO NECHÍ

Subzona hidrográfica	Alerta	Descripción
Directos al Cauca entre Pto. Valdivia y río Nechí		Altos niveles en el río Cauca en el tramo Caucasia-Nechí, especial atención a comunidades ribereñas y puntos críticos como Santillana y Nuevo Mundo y creciente en tránsito desde La Pintada hasta Pto Valdivia.

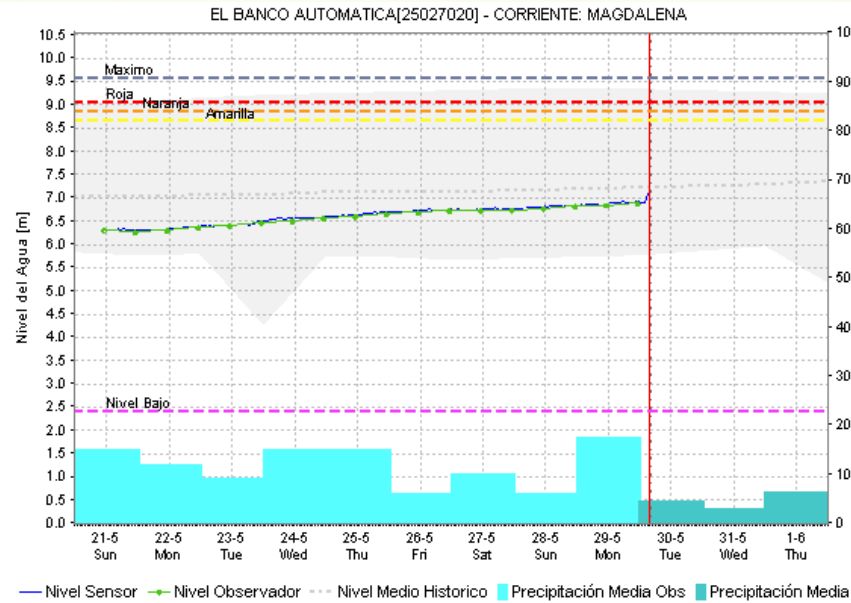
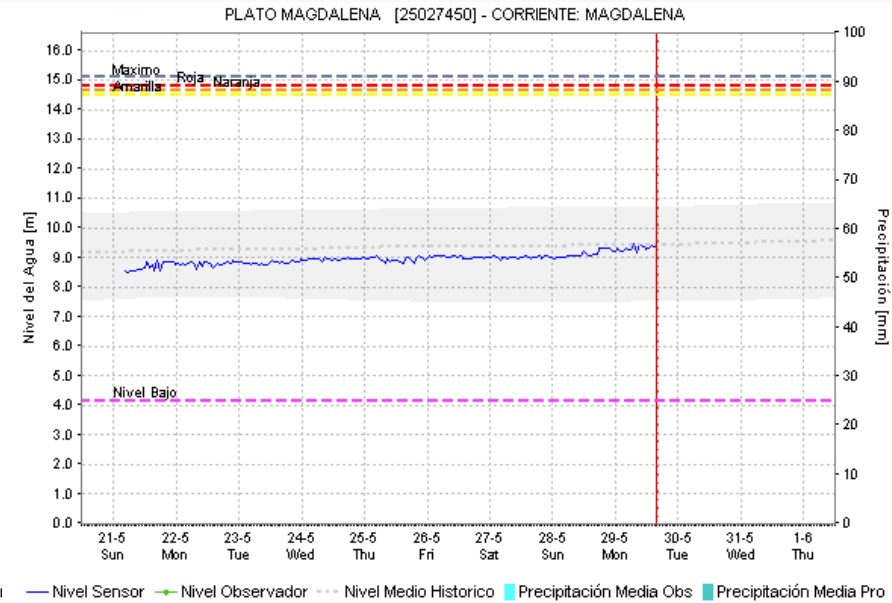
2.2.6 DIRECTOS AL BAJO MAGDALENA ENTRE EL BANCO Y EL PLATO

Subzona hidrográfica	Alerta	Descripción
Directos Bajo Magdalena entre el Banco y el Plato	Sin alerta	Ascensos de nivel en el Bajo Magdalena a la altura de El Banco, condición que se verá reflejada en los Brazo de Loba (municipios de Barranco de Loba, Pinillos, Magangué y Cicuco) y Brazo de Mompós (Mompós, San Zenón, Talaiga Nuevo, Santa Ana y Santa Bárbara de Pinto).
