BOLETÍN HIDROMETEOROLÓGICO DE LA MOJANA

San Marcos, Sucre 02 de junio de 2023
Hora de la actualización: 12:00 HLC

BOLETÍN No: 832

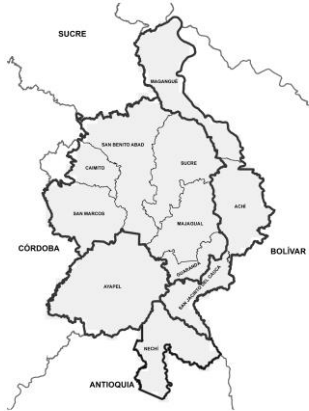
TARDE DEL 02 DE JUNIO

NOCHE DEL 02 DE JUNIO

ACUMULADO DEL 02 AL 03 DE JUNIO

ACUMULADO DEL 03 AL 04 DE JUNIO

Precipitación: para la tarde se tendrá cielo parcialmente nublado, sin lluvias; luego, en horas de la noche y madrugada, se prevé se mantenga la condición seca, solo una probabilidad de lluvias principalmente hacia sectores de Nechí, San Jacinto del Cauca, Achí y Ayapel. Para el fin de semana se tendrá predominio de condiciones secas; sin embargo, no se descartan algunas lluvias en horas de la noche y madrugada principalmente hacia el domingo y el lunes, en amplios sectores de La Mojana.

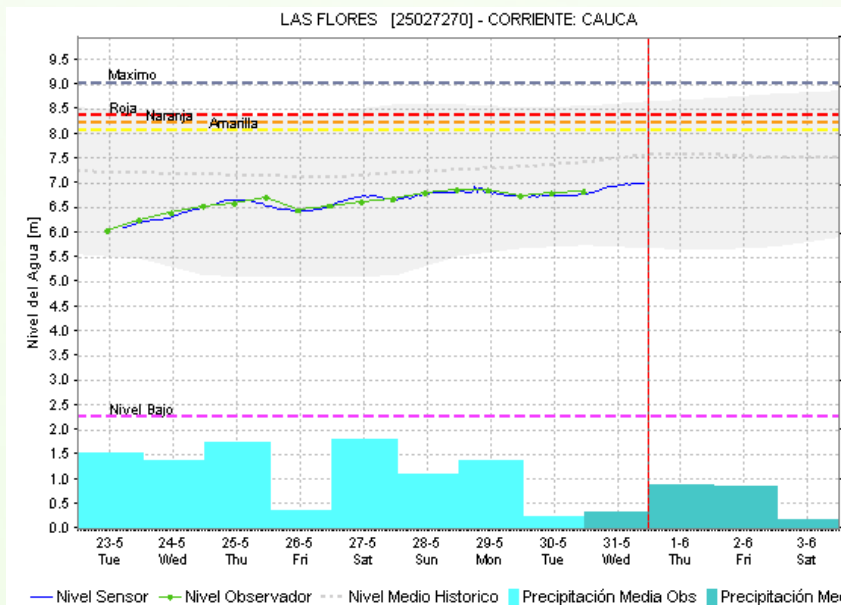
2.2.3 DIRECTOS AL BAJO CAUCA - CIÉNAGA LA RAYA ENTRE EL RÍO NECHÍ Y EL BRAZO DE LOBA

Subzona hidrográfica	Alerta	Descripción
Directos al bajo Cauca- Ciénaga La Raya entre el río Nechí y Brazo de Loba		Ascenso del río Cauca en el tramo Nechí-Pinillos y probabilidad de crecientes en su aportante el río Caribona. Se mantiene el trasvase de caudal hacia el Bajo San Jorge por el sector Caregato.
		Alerta en el sector Caregato (San Jacinto del Cauca), por persistencia del ingreso del río Cauca hacia el Bajo San Jorge. Nota (27/08/2021): rompimiento del dique marginal del río Cauca en el sector Cara de Gato, generando ingreso de agua hacia el Bajo San Jorge. Emergencia activa hasta la fecha.
