BOLETÍN HIDROMETEOROLÓGICO DE LA MOJANA

San Marcos, Sucre 08 de junio de 2023
Hora de la actualización: 12:00 HLC

BOLETÍN No: 836

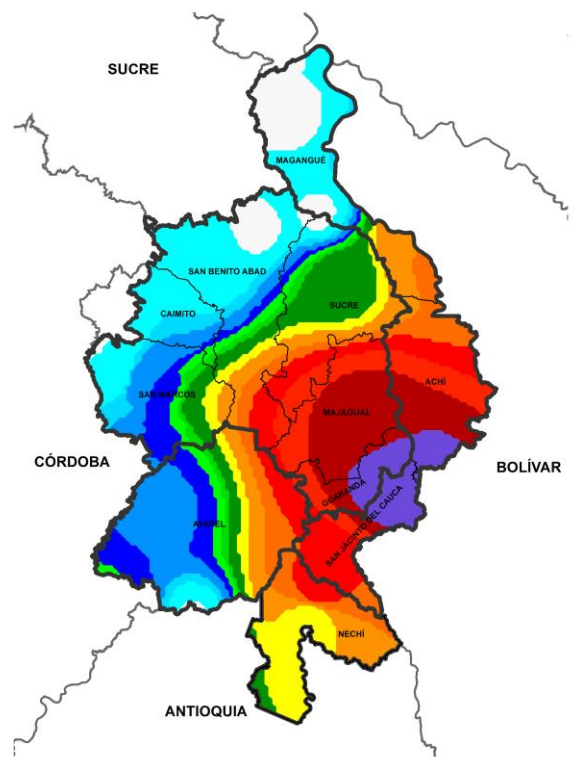
Precipitación acumulada
07/06/2023 (07:00) – 08/06/2023 (07:00).
Fuente: IDEAM

Precipitación: lluvias de moderadas a fuertes en la región, con atención al sur oriente sobre los municipios de San Jacinto del Cauca, Guaranda y Majagual.

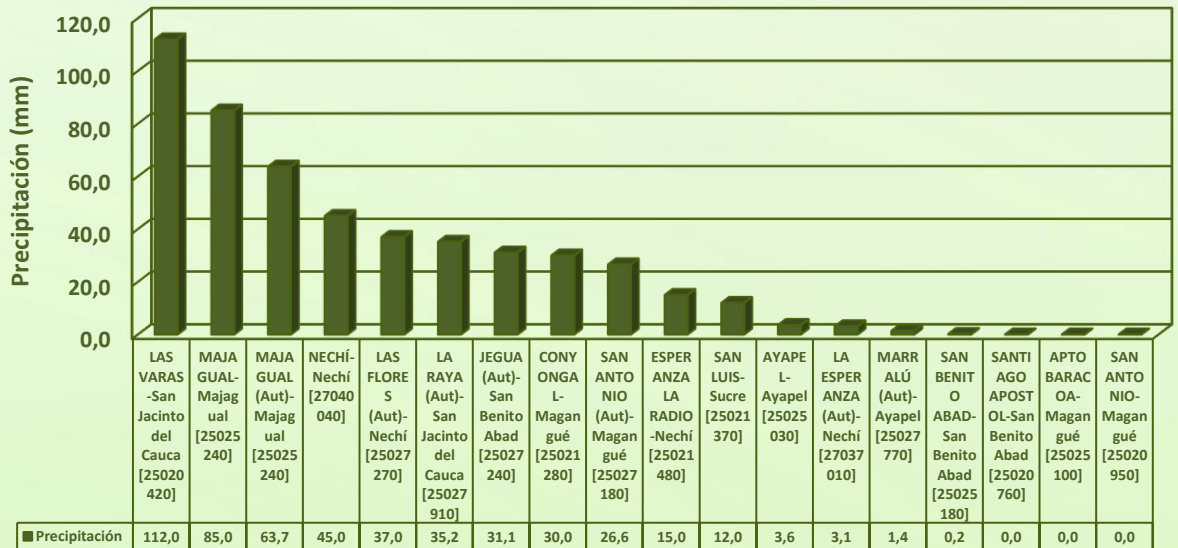
Lluvia Registrada el 07 Junio de 2023

Temperatura: se registró una temperatura máxima de 35,4°C el día 07 de junio a las 16:00 horas en el municipio de Magangué y una mínima de 25°C en la madrugada del 08 de junio.

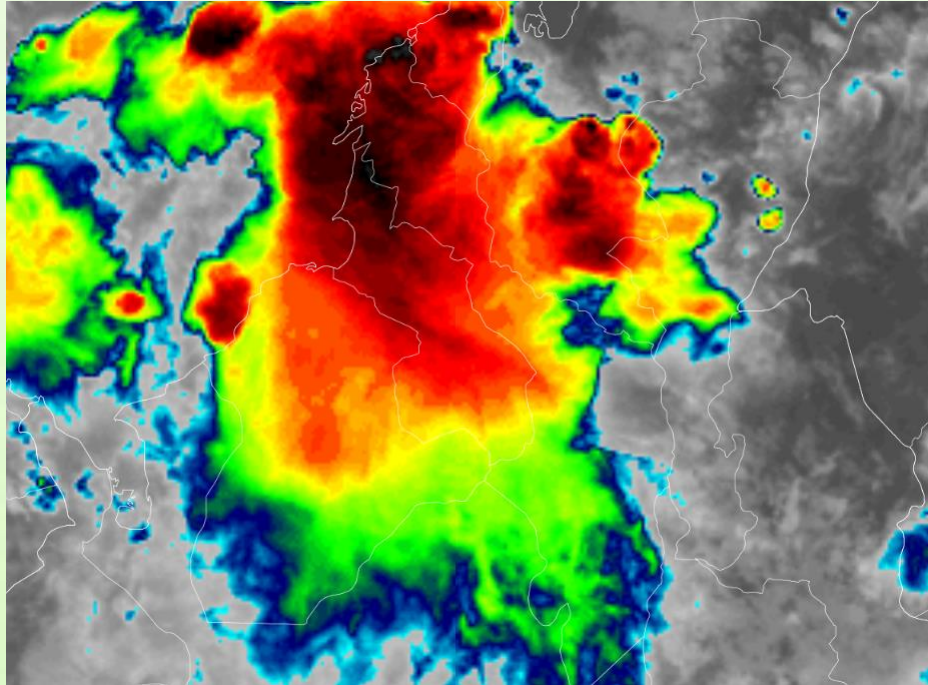
Imagen de satélite IR 11:20 HLC
Fuente: IDEAM

En las últimas horas ha predominado condición de lluvias dispersas en la región.

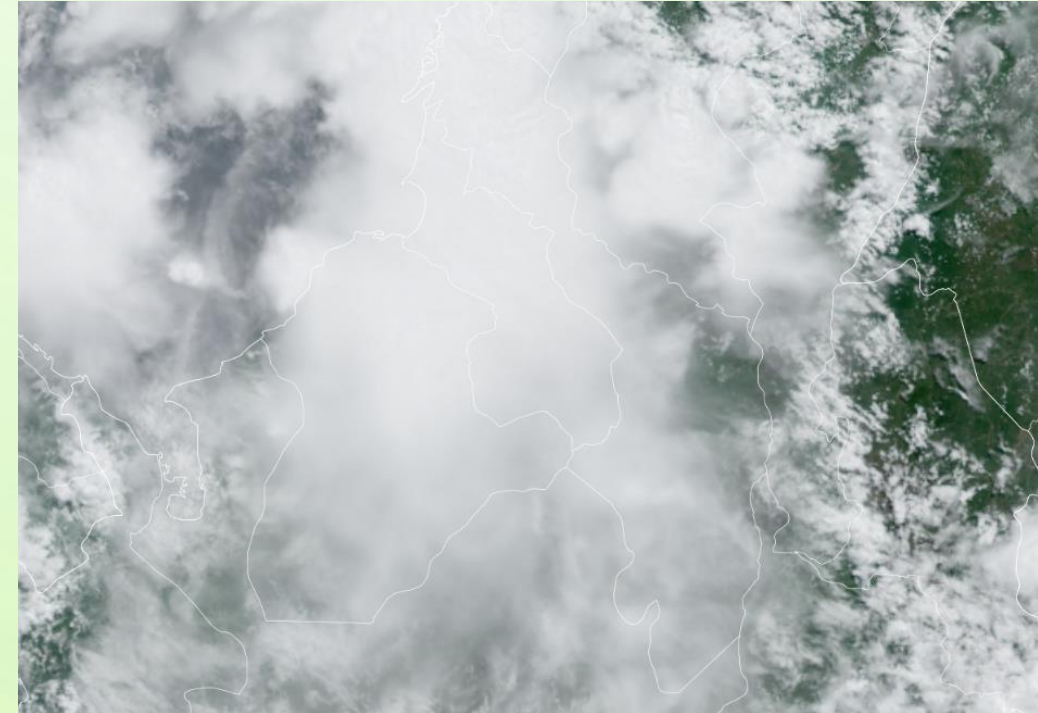
Imagen de satélite visible 11:20 HLC
Fuente: IDEAM

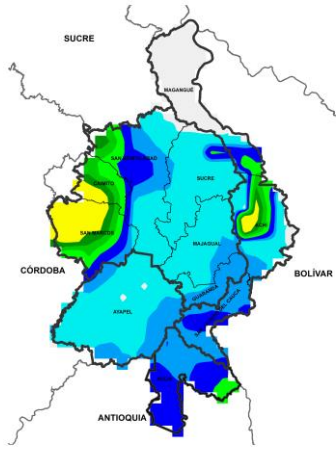
TARDE DEL 08 DE JUNIO

Precipitación: para la tarde hay probabilidad de luvias por sectores en zonas de los municipios de San Benito Abad, Caimito, San Marcos y Ayapel, y durante la noche y madrugada tiempo seco con cielo nublado.

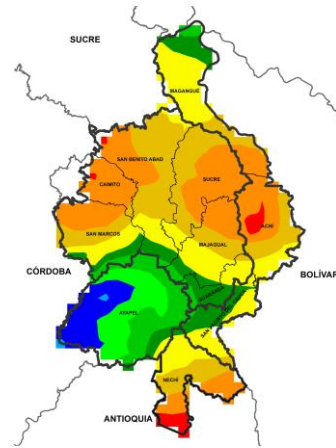
ACUMULADO DEL 08 AL 09 DE JUNIO

Temperatura: las temperaturas máximas oscilarán entre los 33°C y 35°C y las mínimas entre los 23°C y 25°C. Las sensaciones térmicas máximas estimadas oscilarán entre los 34°C y 39°C.

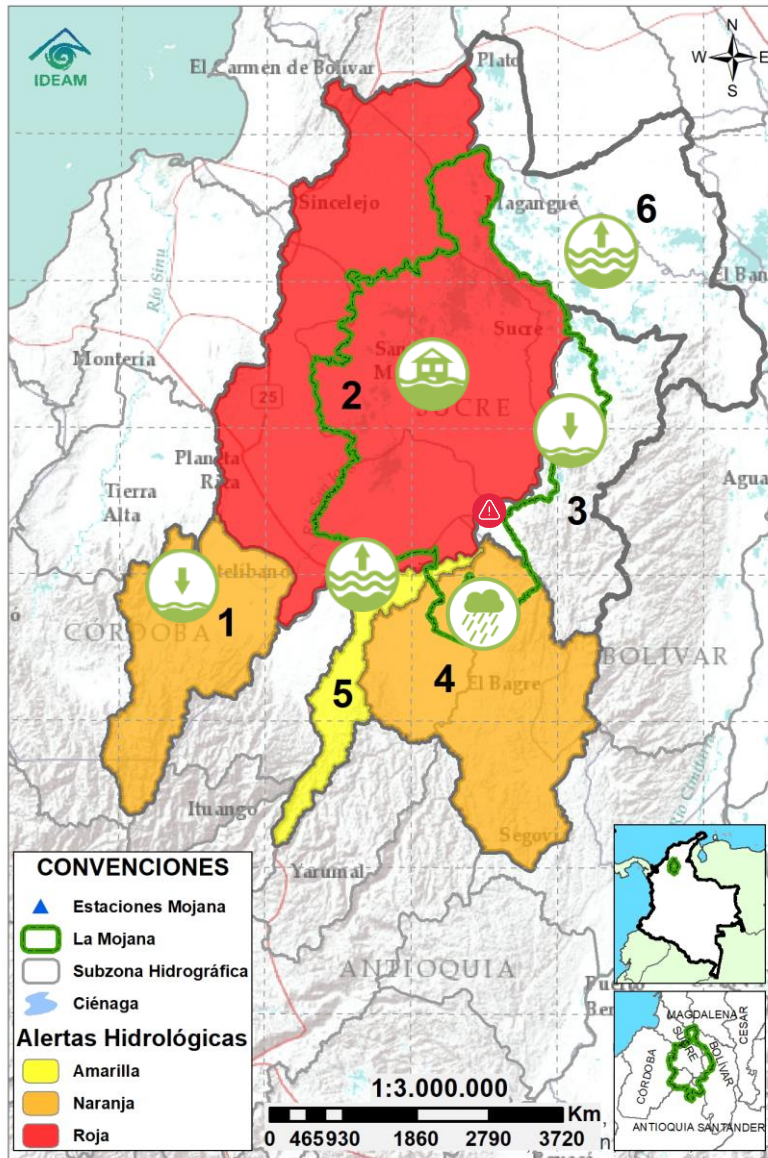
Condiciones hidrológicas antecedentes para el 07/06/2023

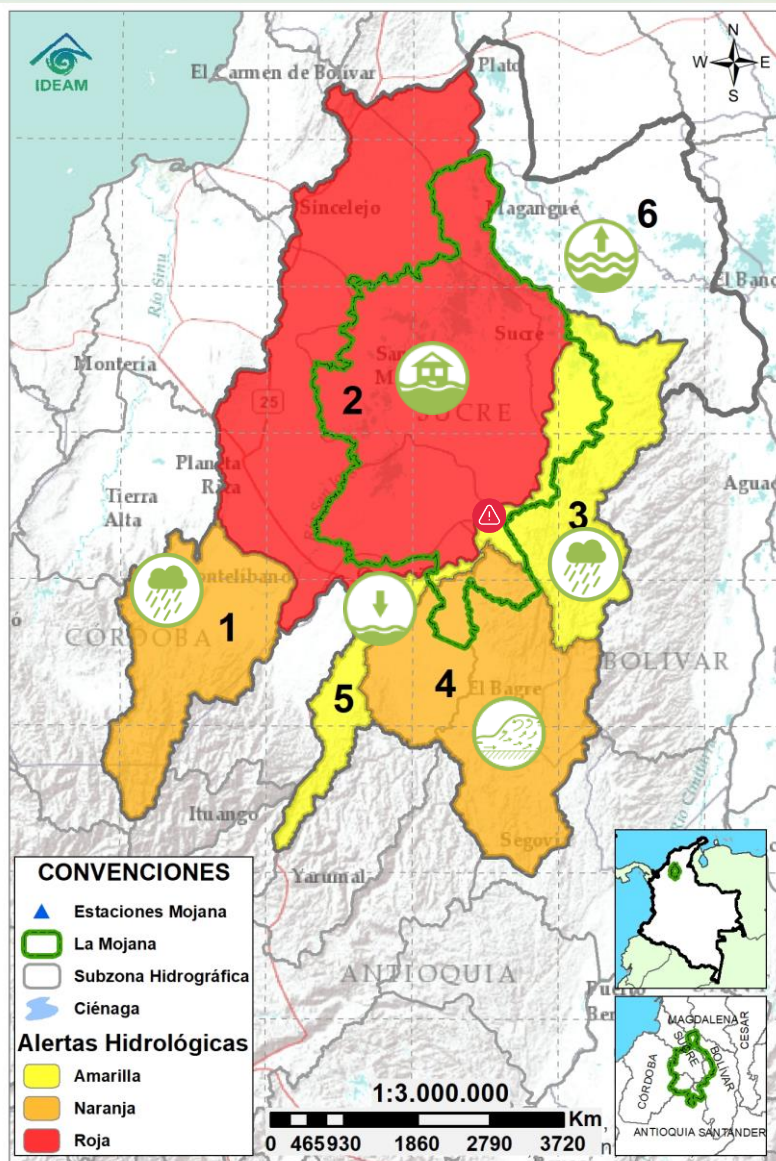
Descripción condiciones hidrológicas: alerta roja la cuenca baja de río San Jorge con presencia de inundaciones en amplios sectores y predominio de niveles en ascenso, con atención a: i) el río San Jorge entre Ayapel y Magangué, ii) los caños Mojana y Pancegüita en su recorrido por Sucre y iii) la ciénaga de Ayapel. Por su parte, la cuenca del Alto San Jorge se tiene en alerta naranja ante la probabilidad de crecientes, principalmente en el río Uré. Así mismo, la cuenca del Bajo Nechí se tiene en alerta naranja ante el incremento de niveles en sus aportantes como las quebradas La Villa en el municipio de El Bagre y La Oca en el municipio de Zaragoza.

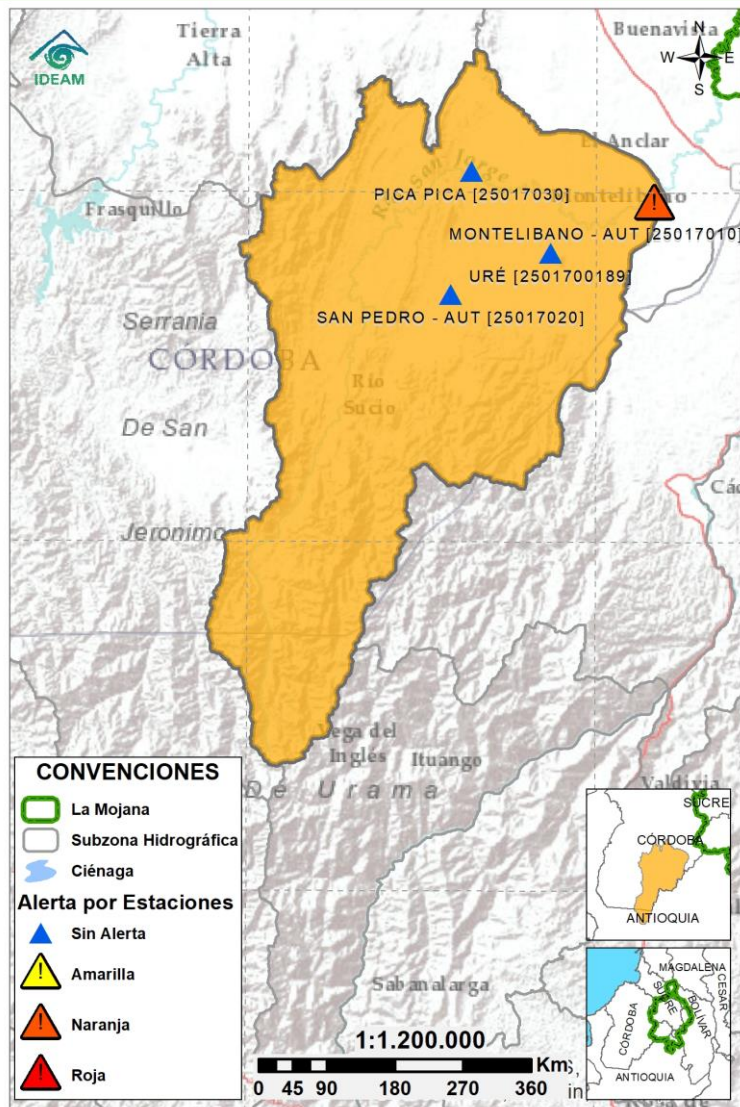
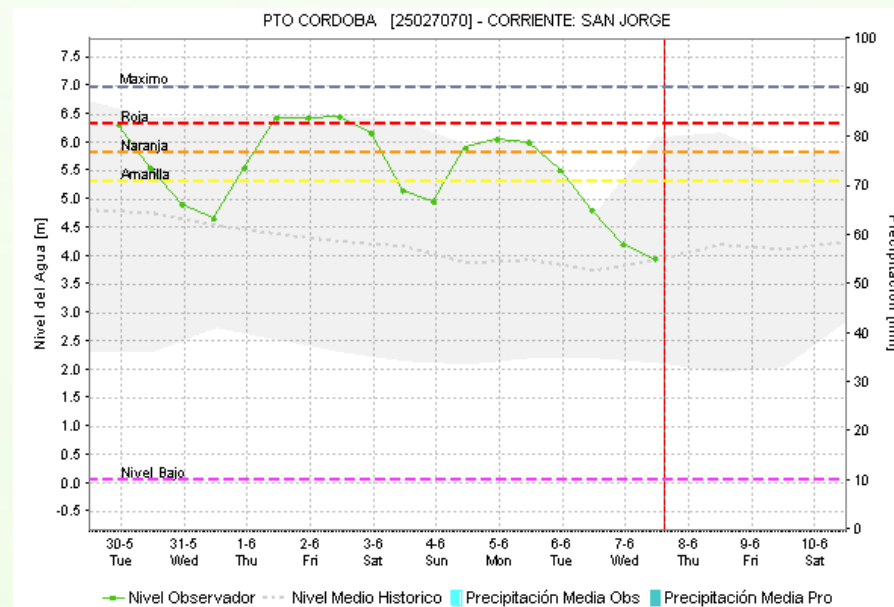
2.2.1 SUBZONA HIDROGRÁFICA DEL RÍO SAN JORGE CUENCA ALTA

Probabilidad de crecientes. Se recomienda especial atención al río Uré en su recorrido por San José de Uré.

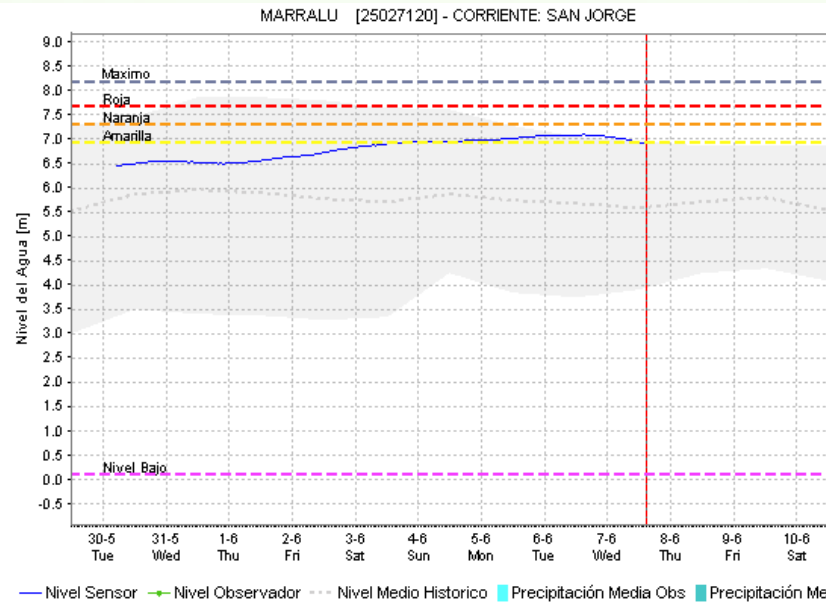
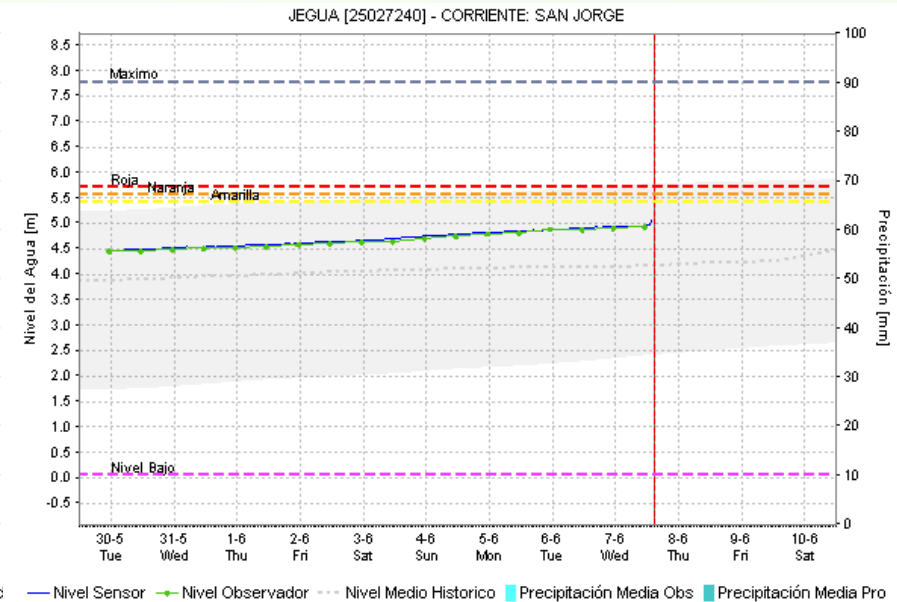
2.2.2 SUBZONA HIDROGRÁFICA DEL RÍO SAN JORGE CUENCA BAJA

Predominio de niveles en ascenso en el Bajo San Jorge, con atención a los municipios de Ayapel, Majagual, Guaranda y San Benito Abad, donde se han presentado afectaciones.

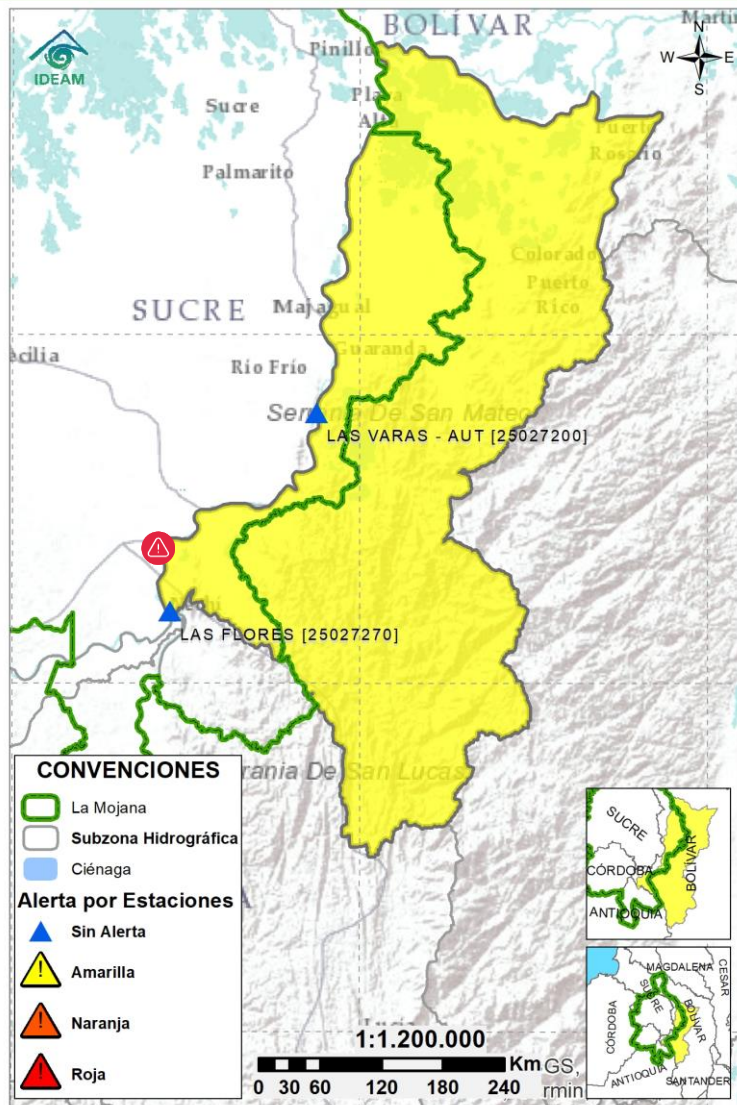
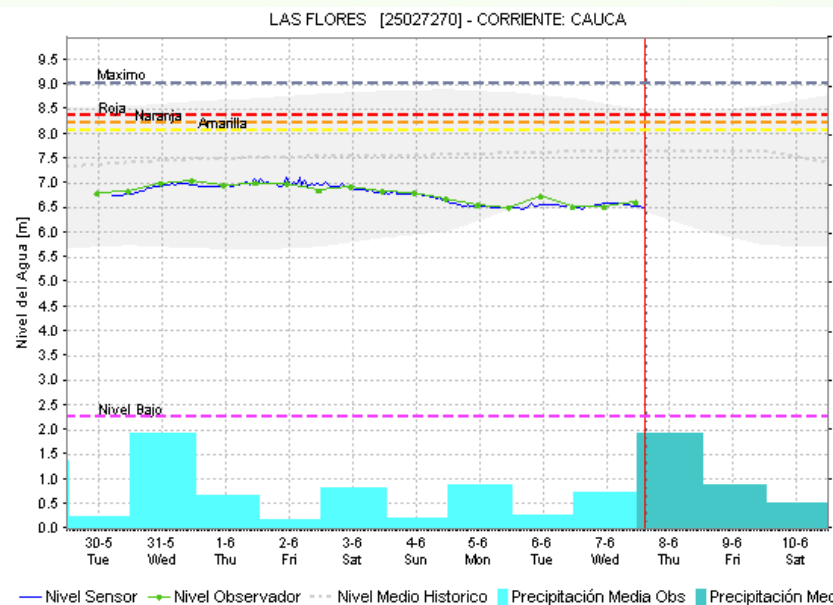
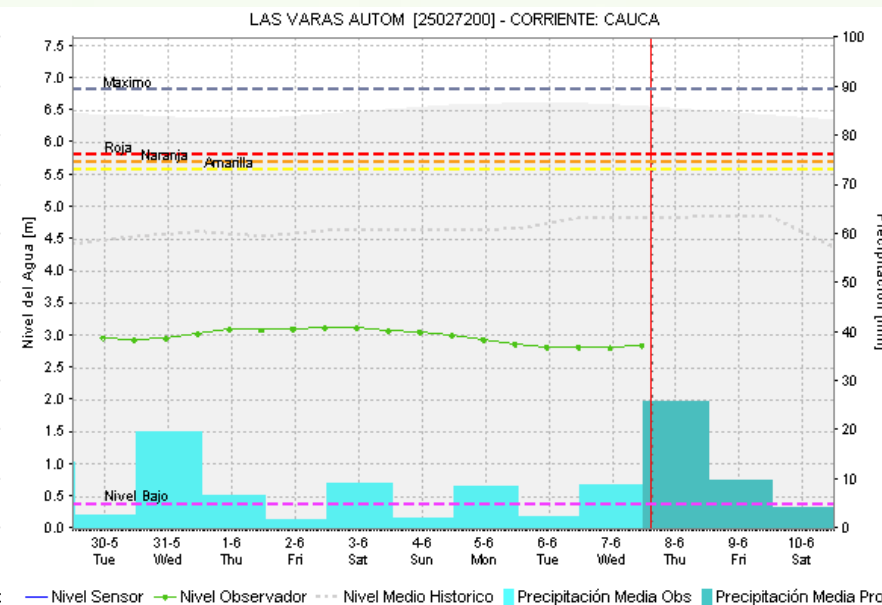
2.2.3 DIRECTOS AL BAJO CAUCA - CIÉNAGA LA RAYA ENTRE EL RÍO NECHÍ Y EL BRAZO DE LOBA

Ligeras variaciones en el río Cauca, pero con probabilidad de crecientes en su aportante el río Caribona en el municipio de Montecristo.

Alerta en el sector Caregato (San Jacinto del Cauca), por persistencia del ingreso del río Cauca hacia el Bajo San Jorge. Nota (27/08/2021): rompimiento del dique marginal del río Cauca en el sector Cara de Gato, generando ingreso de agua hacia el Bajo San Jorge. Emergencia activa hasta la fecha.

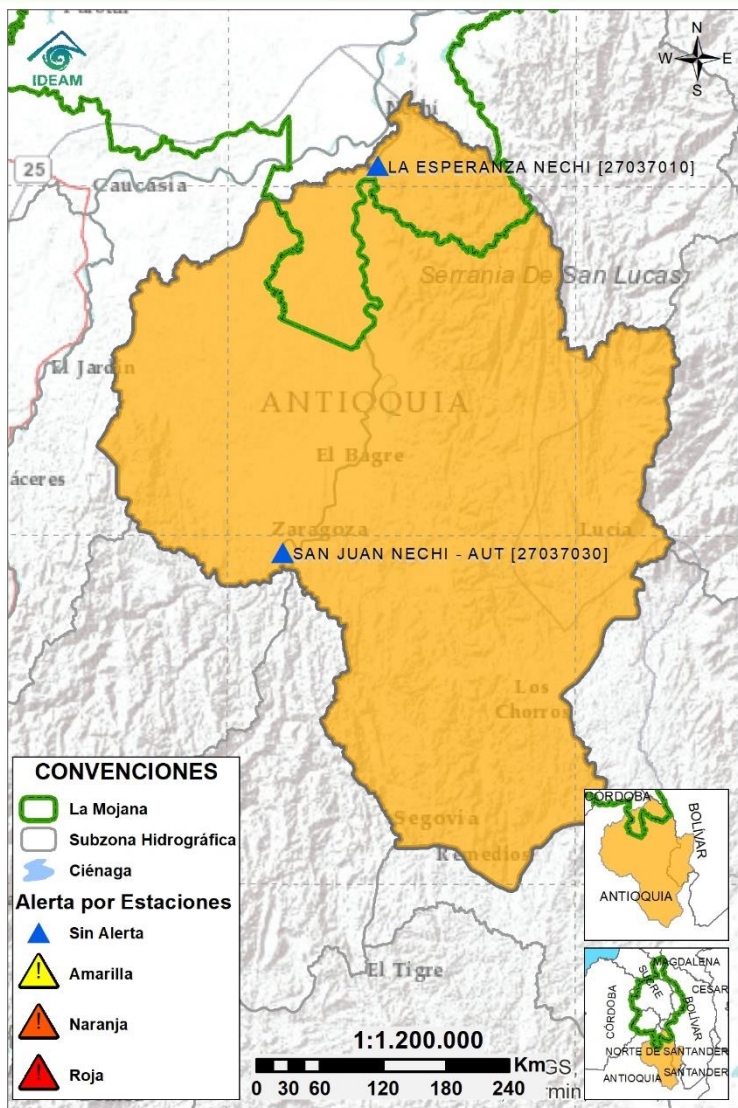
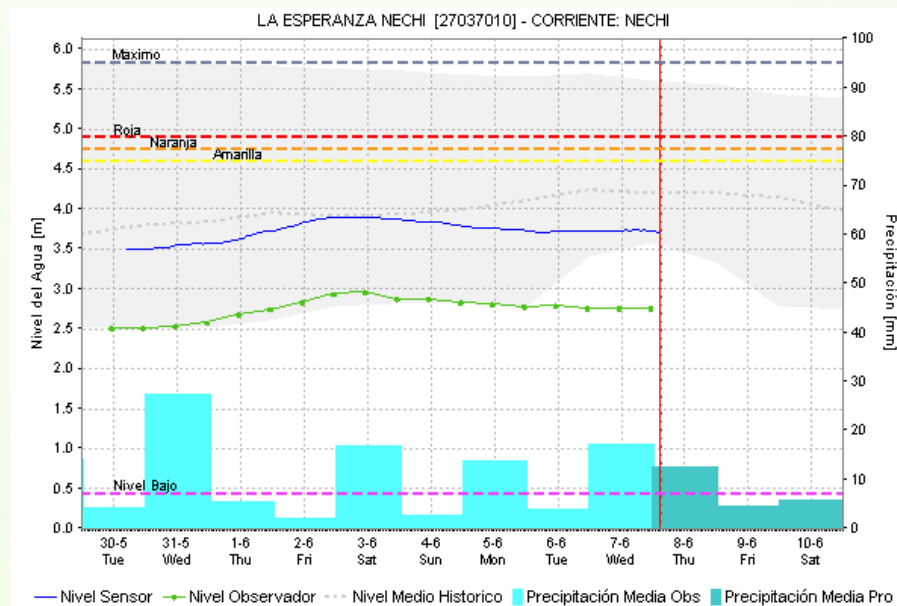
2.2.4 SUBZONA HIDROGRÁFICA DEL RÍO NECHÍ CUENCA BAJA

Subzona hidrográfica	Alerta	Descripción
Cuenca baja del río Nechí		Crecientes en los aportantes al Bajo Nechí, con atención a la quebrada La Oca en Zaragoza y la quebrada Villa en El Bagre.

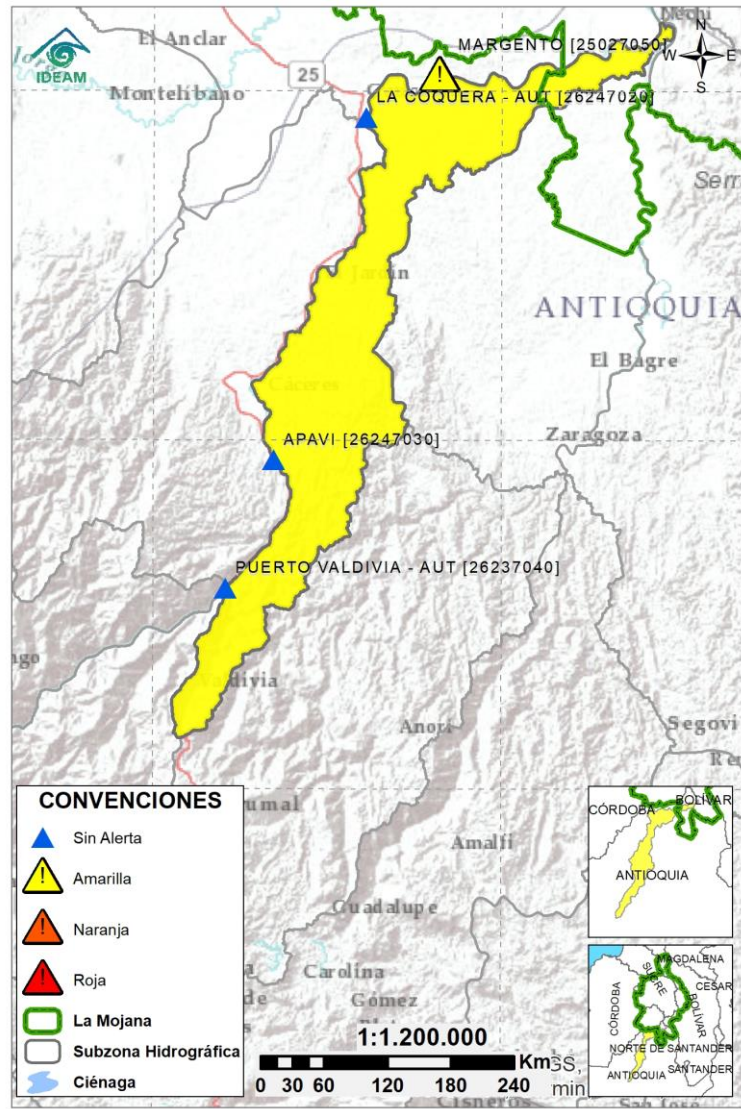
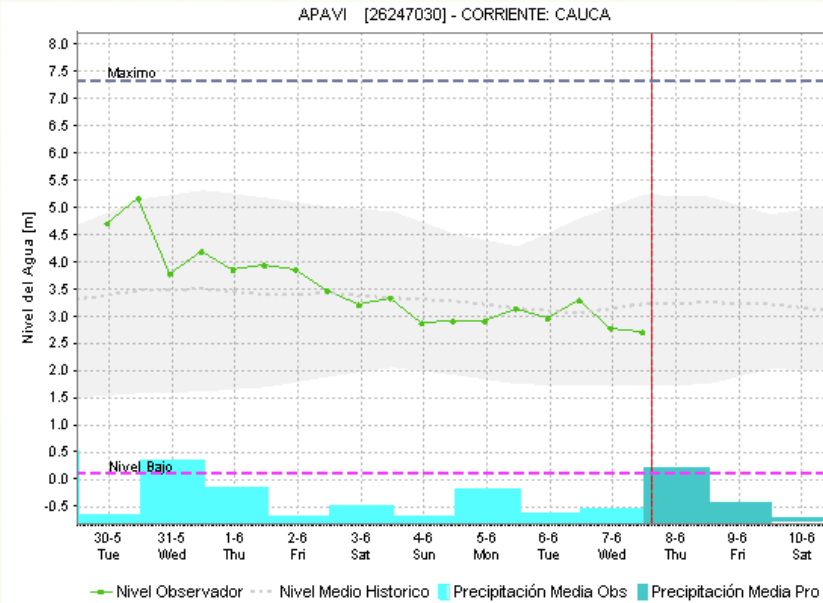
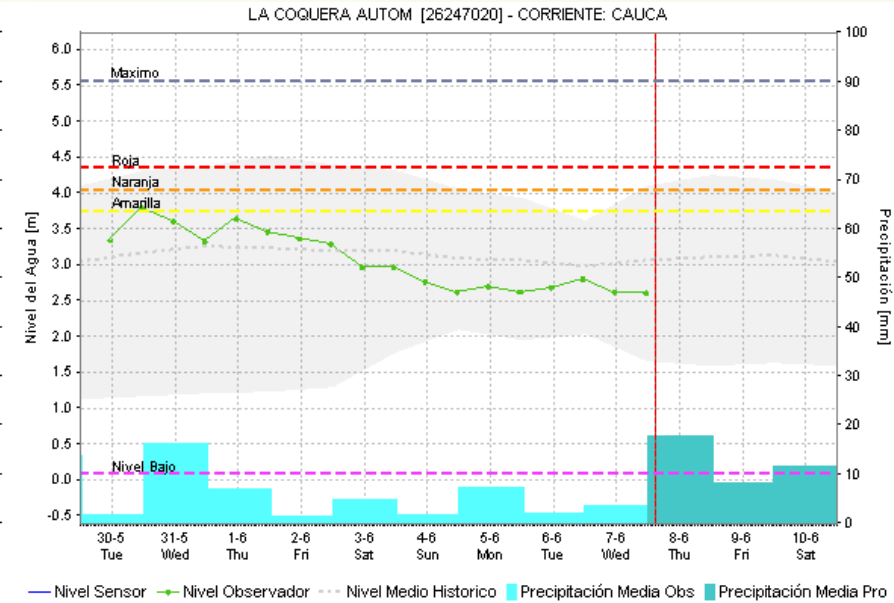
2.2.5 DIRECTOS AL CAUCA ENTRE PTO. VALDIVIA Y RÍO NECHÍ

Subzona hidrográfica	Alerta	Descripción
Directos al Cauca entre Pto. Valdivia y río Nechí		Descenso del río Cauca en el tramo Pto. Valdivia-Nechí, comportamiento que se mantendrá durante los próximos días.

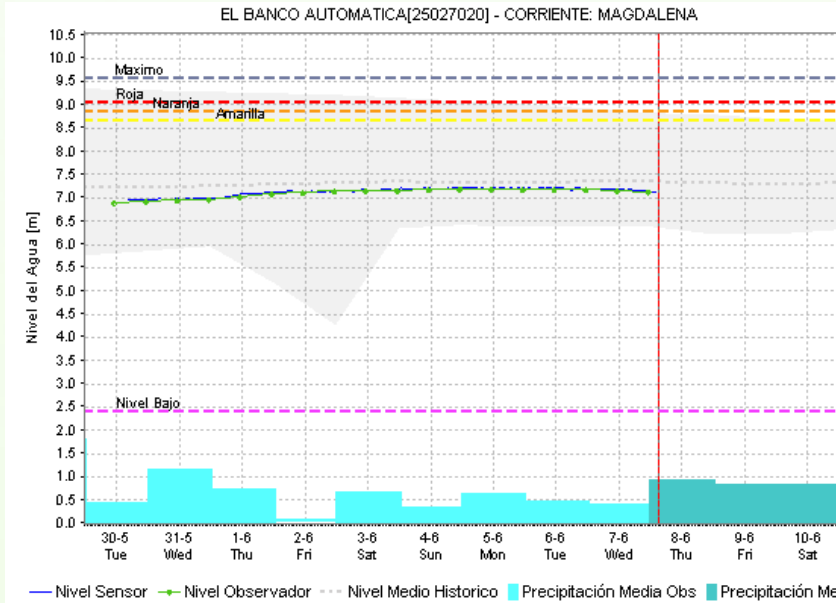
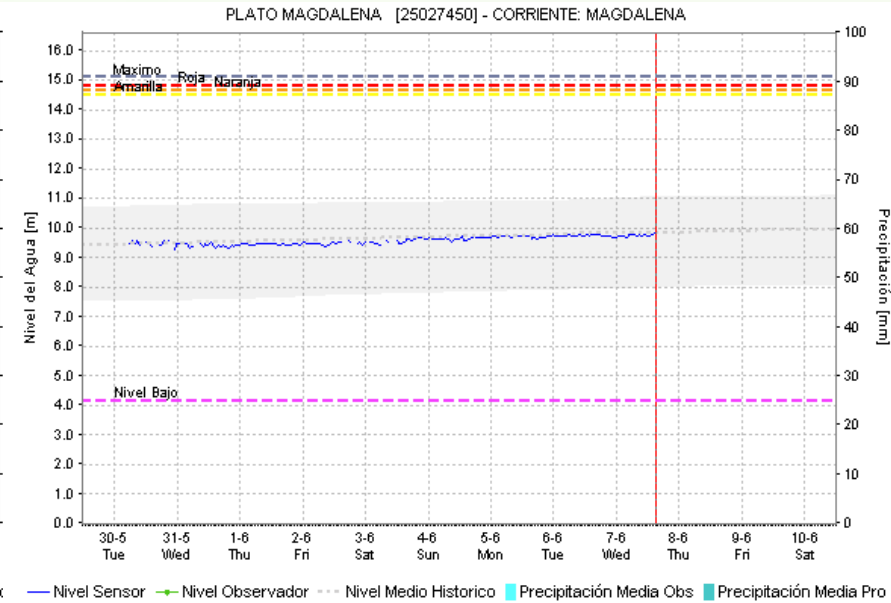
2.2.6 DIRECTOS AL BAJO MAGDALENA ENTRE EL BANCO Y EL PLATO

Subzona hidrográfica	Alerta	Descripción
Directos Bajo Magdalena entre el Banco y el Plato	Sin alerta	Ascensos de nivel en el Bajo Magdalena a la altura de El Banco, condición que se verá reflejada en los Brazo de Loba (municipios de Barranco de Loba, Pinillos, Magangué y Cicuco) y Brazo de Mompós (Mompós, San Zenón, Talaiga Nuevo, Santa Ana y Santa Bárbara de Pinto).
