BOLETÍN HIDROMETEOROLÓGICO DE LA MOJANA

San Marcos, Sucre 13 de junio de 2023
Hora de la actualización: 12:00 HLC

BOLETÍN No: 839

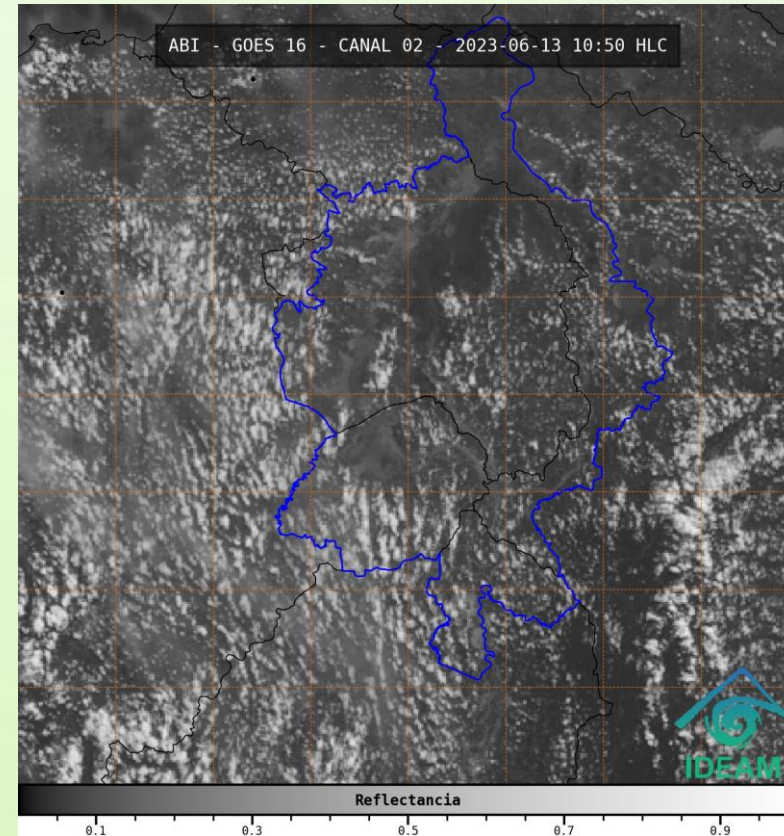
Imagen de satélite visible 10:50 HLC
Fuente: IDEAM

En las últimas horas ha predominado condición de cielo parcialmente nublado y sin lluvias
