# BOLETÍN HIDROMETEOROLÓGICO DE LA MOJANA

San Marcos, Sucre 16 de junio de 2023  
Hora de la actualización: 12:00 HLC

BOLETÍN No: 842

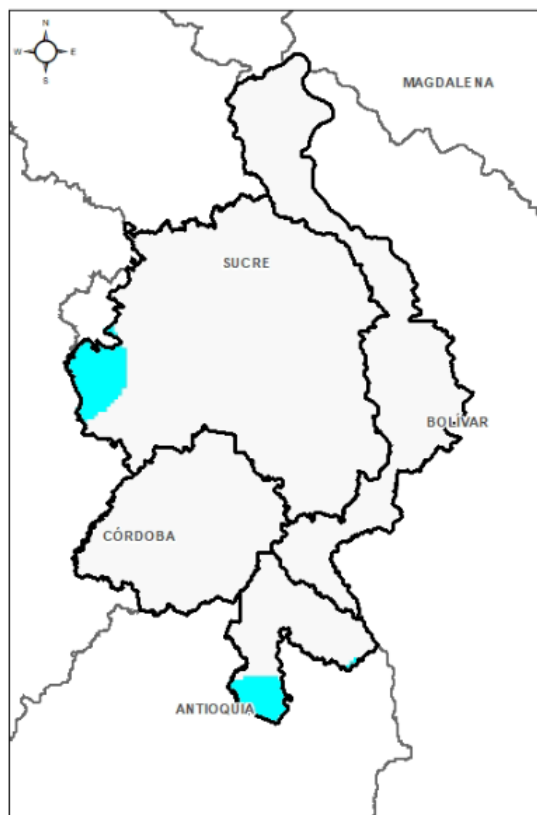
Precipitación acumulada  
15/06/2023 (07:00) – 16/06/2023 (07:00).  
Fuente: IDEAM

**Precipitación:** durante la noche y madrugada se observaron algunas lluvias por sectores en el territorio en zonas de los municipios de Nechí, San Jacinto del Cauca, Guaranda, Magangué y Sucre (Sucre).

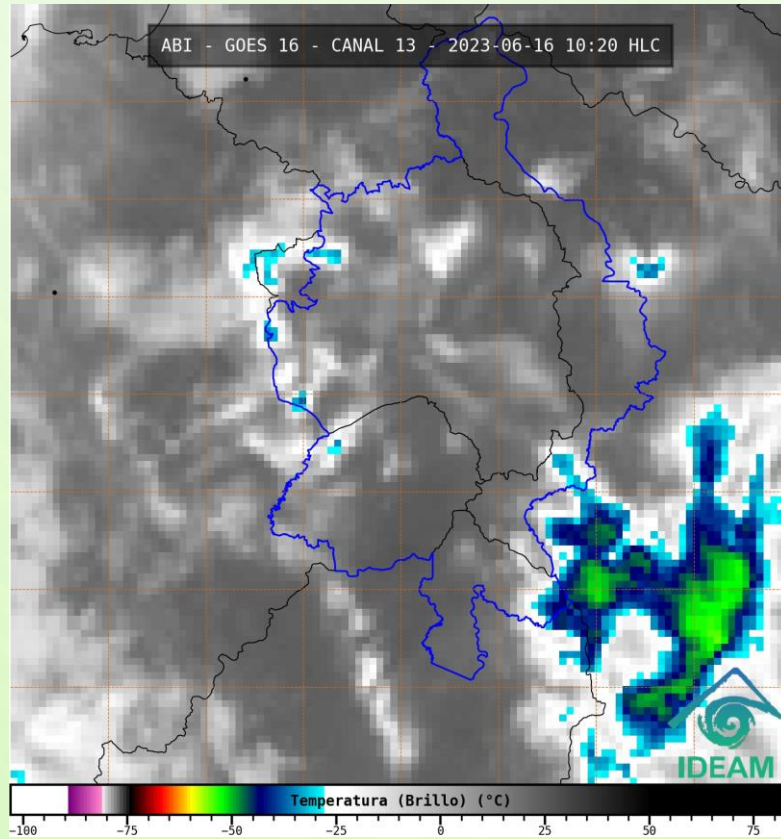
Imagen de satélite IR 10:20 HLC  
Fuente: IDEAM

En las últimas horas ha predominado condición de cielo parcialmente nublado y sin lluvias

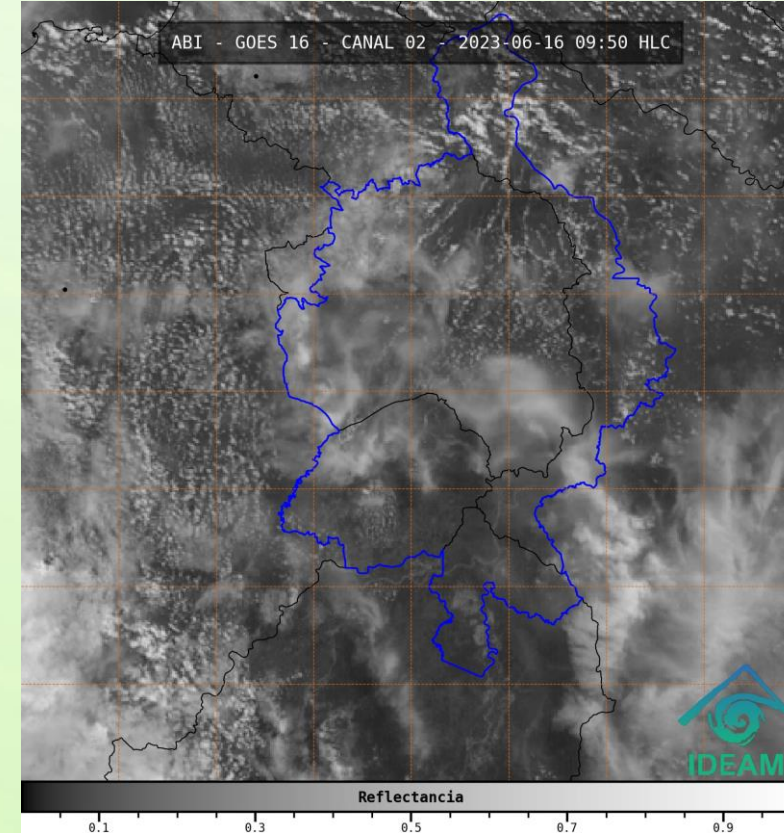
Imagen de satélite visible 09:50 HLC  
Fuente: IDEAM

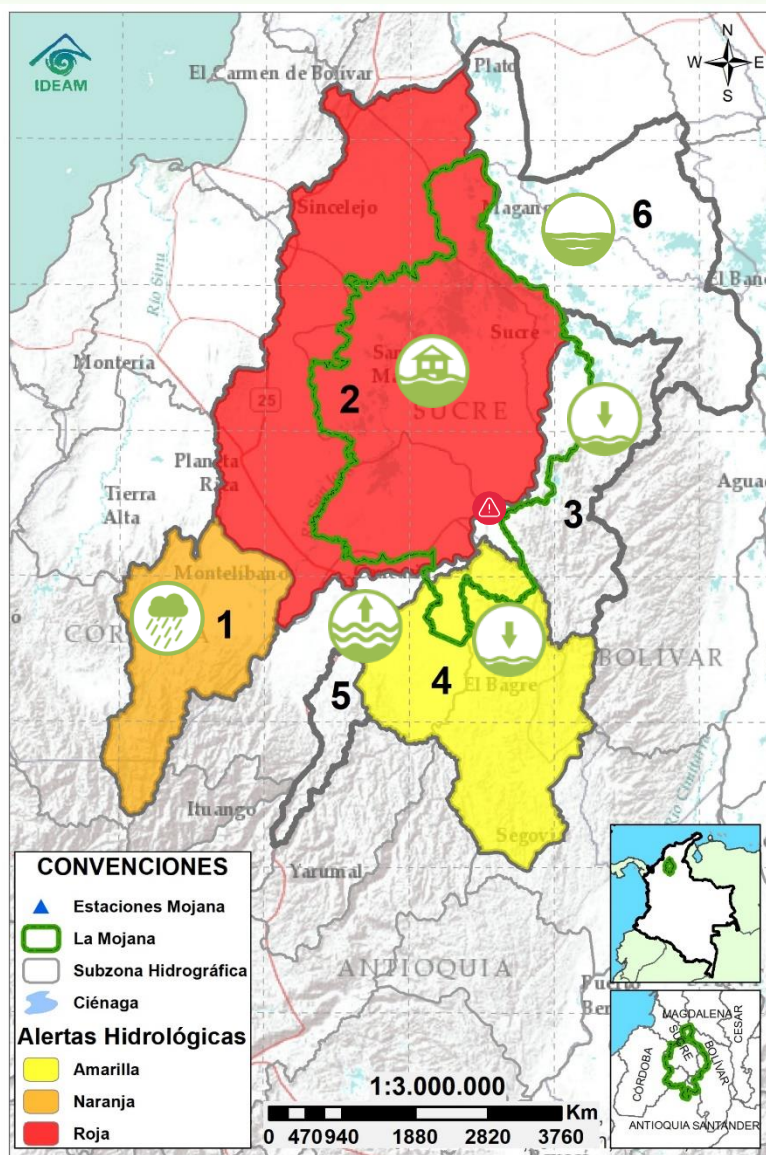
Condiciones hidrológicas antecedentes para el 15/06/2023

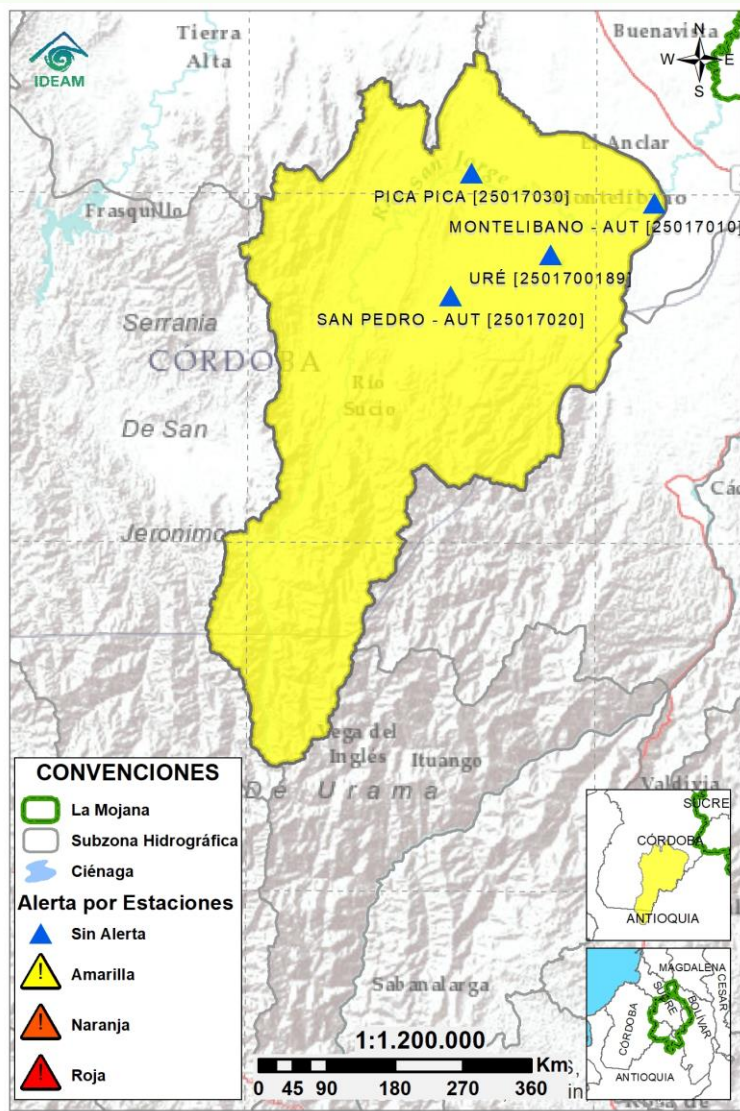
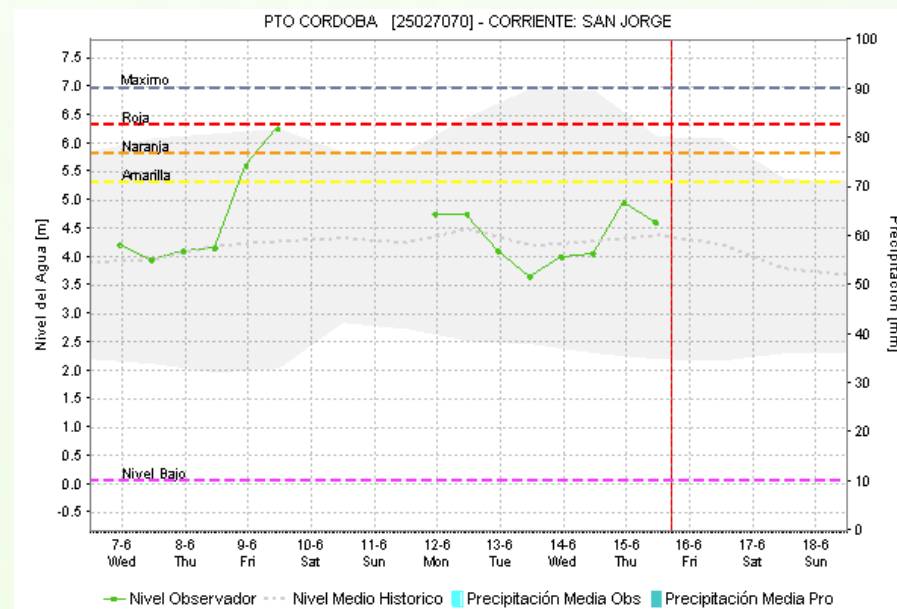
## 2.2.1 SUBZONA HIDROGRÁFICA DEL RÍO SAN JORGE CUENCA ALTA

Subzona hidrográfica	Alerta	Descripción
Cuenca alta del río San Jorge		Ascenso del río San Jorge, con tránsito en su parte baja (tramo La Apartada-Ayapel). Especial atención ante la probabilidad de nuevos incrementos durante el fin de semana.

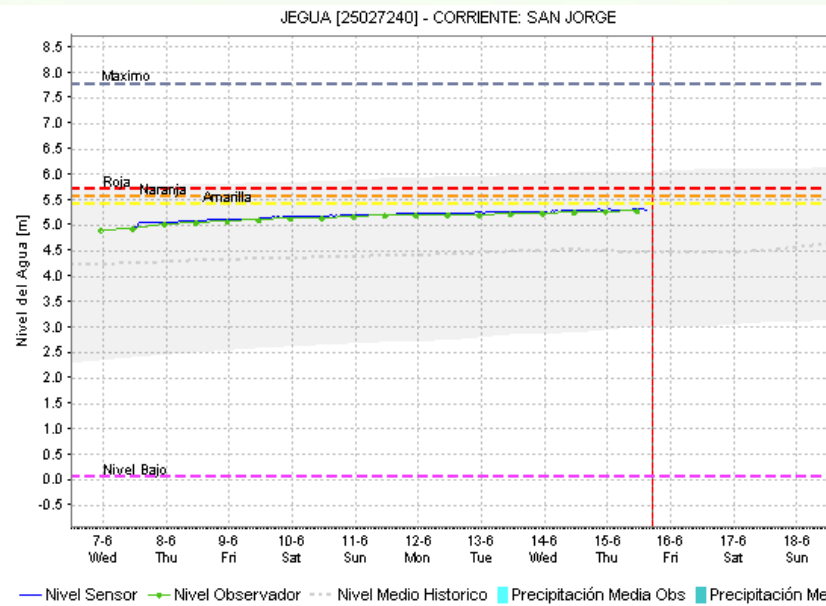
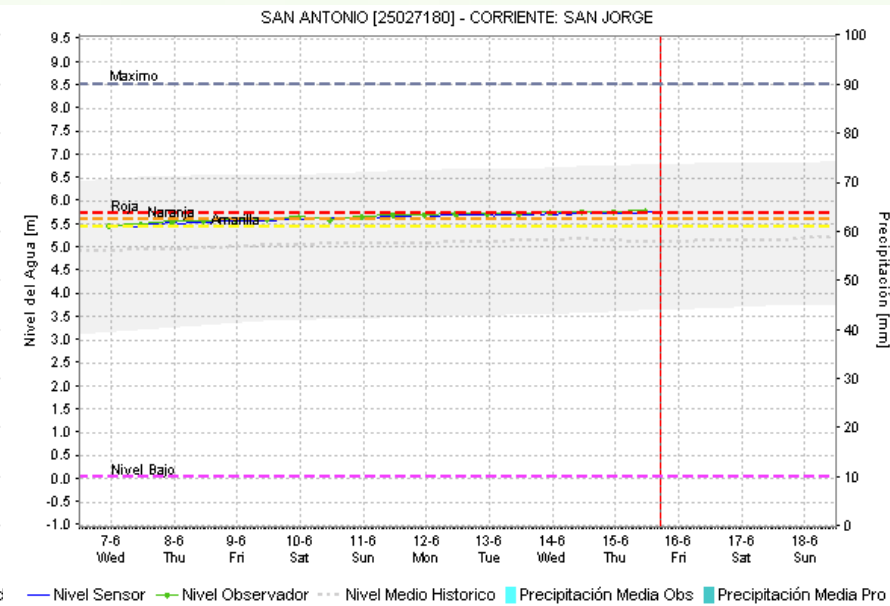
## 2.2.2 SUBZONA HIDROGRÁFICA DEL RÍO SAN JORGE CUENCA BAJA

Predominio de altos niveles en el Bajo San Jorge, con atención a los municipios de Ayapel, Majagual, Guaranda y San Benito Abad, donde se han presentado afectaciones. A lo largo del fin de semana se prevé su estabilización.

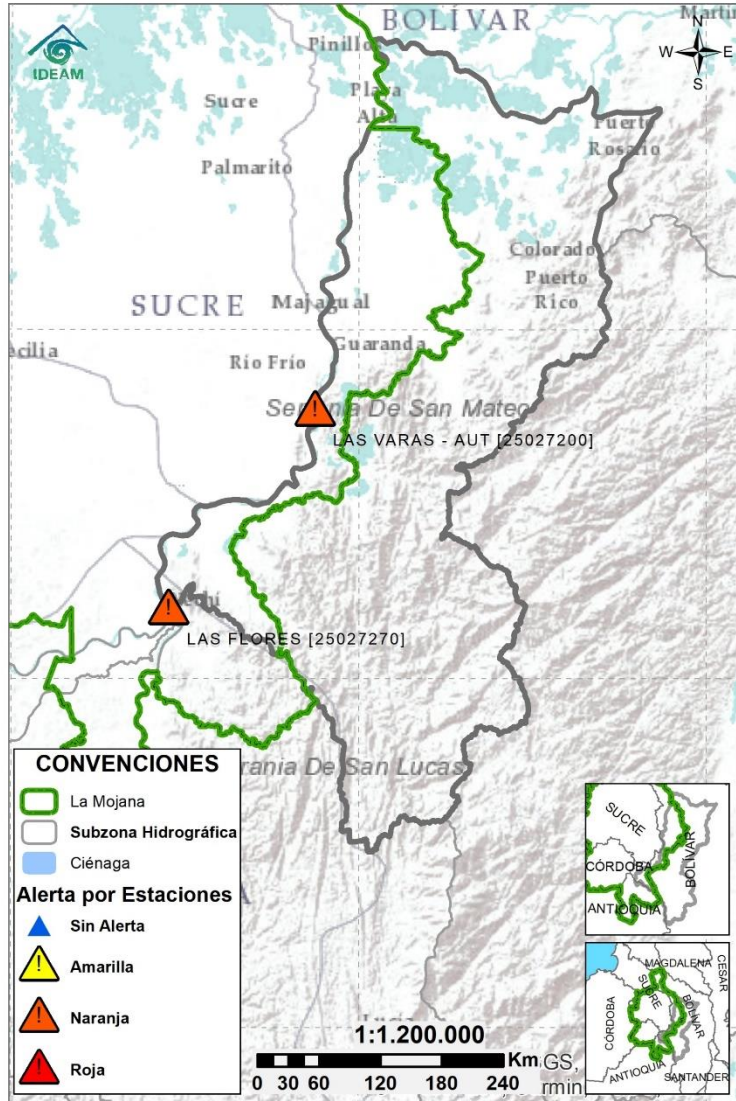
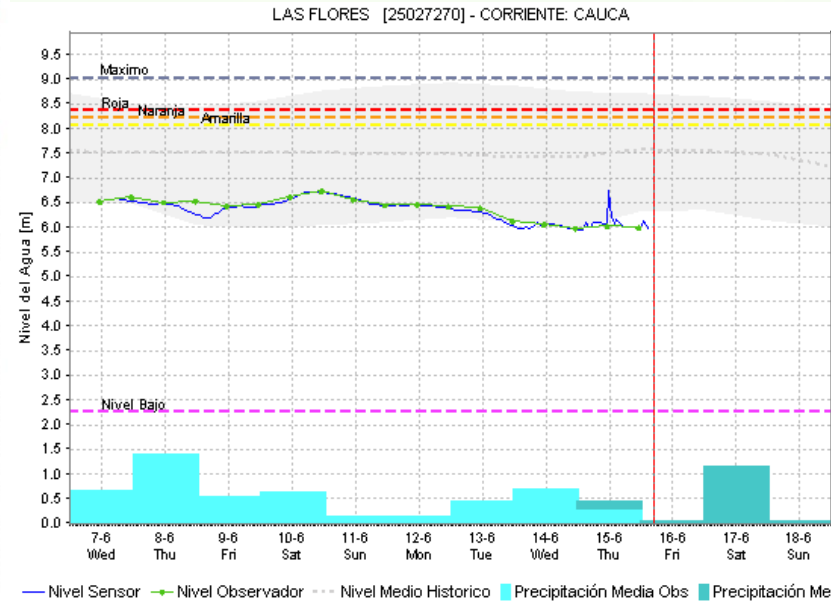
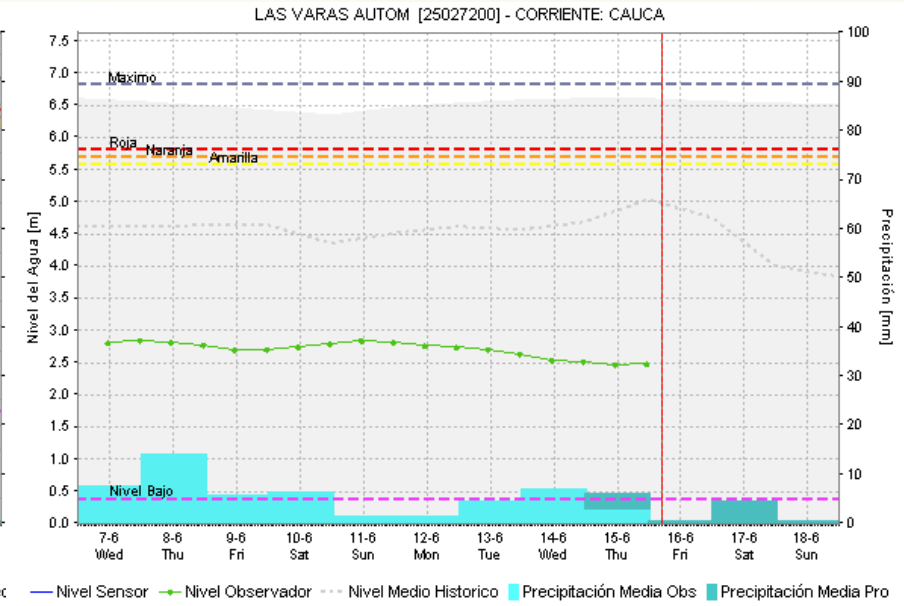
## 2.2.3 DIRECTOS AL BAJO CAUCA - CIÉNAGA LA RAYA ENTRE EL RÍO NECHÍ Y EL BRAZO DE LOBA

Subzona hidrográfica	Alerta	Descripción
Directos al bajo Cauca- Ciénaga La Raya entre el río Nechí y Brazo de Loba	Sin alerta	Descenso de niveles del río Cauca en el tramo Nechí – Pinillos, condición que se mantendrá durante el día.

Alerta en el sector Caregato (San Jacinto del Cauca), por persistencia del ingreso del río Cauca hacia el Bajo San Jorge. <b>Nota (27/08/2021):</b> rompimiento del dique marginal del río Cauca en el sector Cara de Gato, generando ingreso de agua hacia el Bajo San Jorge. Emergencia activa hasta la fecha.

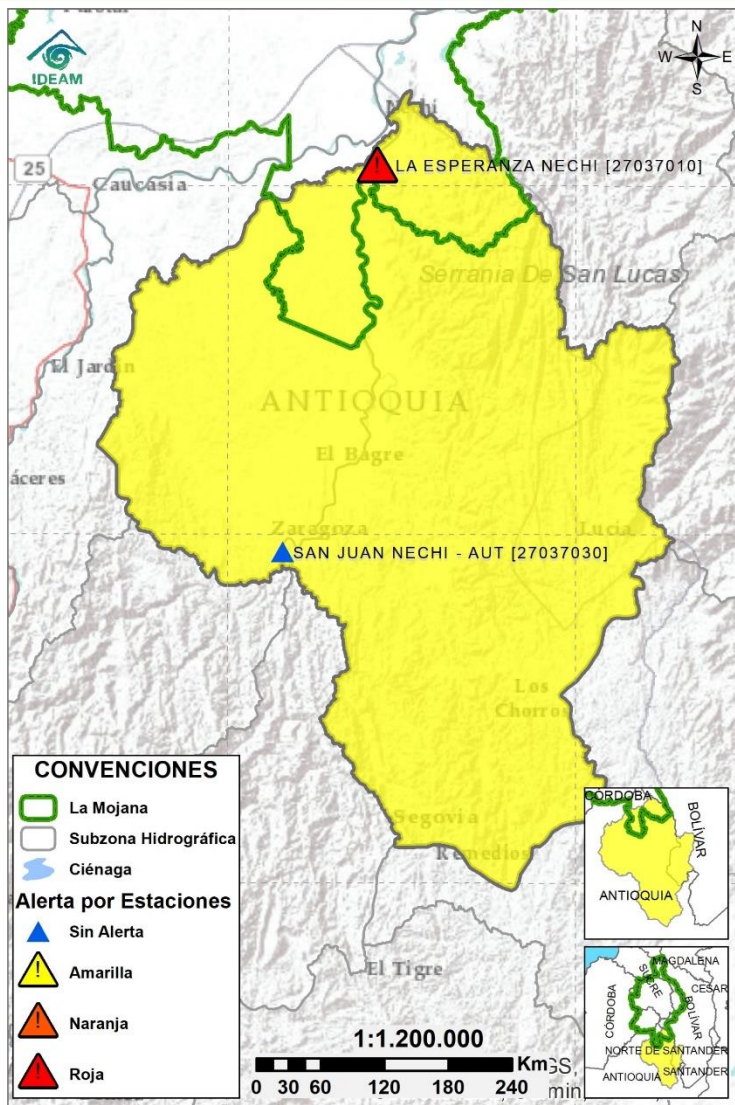
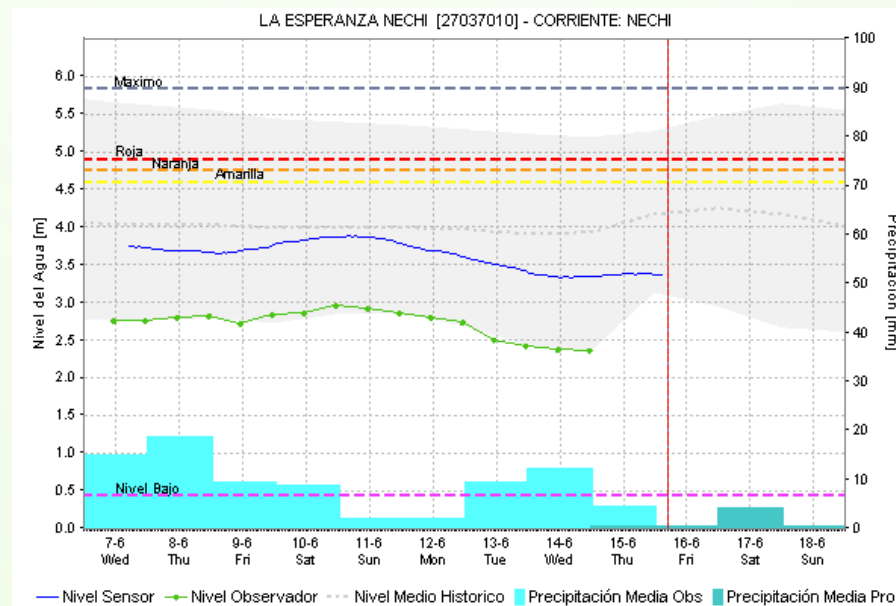
## 2.2.4 SUBZONA HIDROGRÁFICA DEL RÍO NECHÍ CUENCA BAJA

Niveles en descenso, no se descartan nuevos ascensos durante el fin de semana con atención a las jornadas nocturnas.

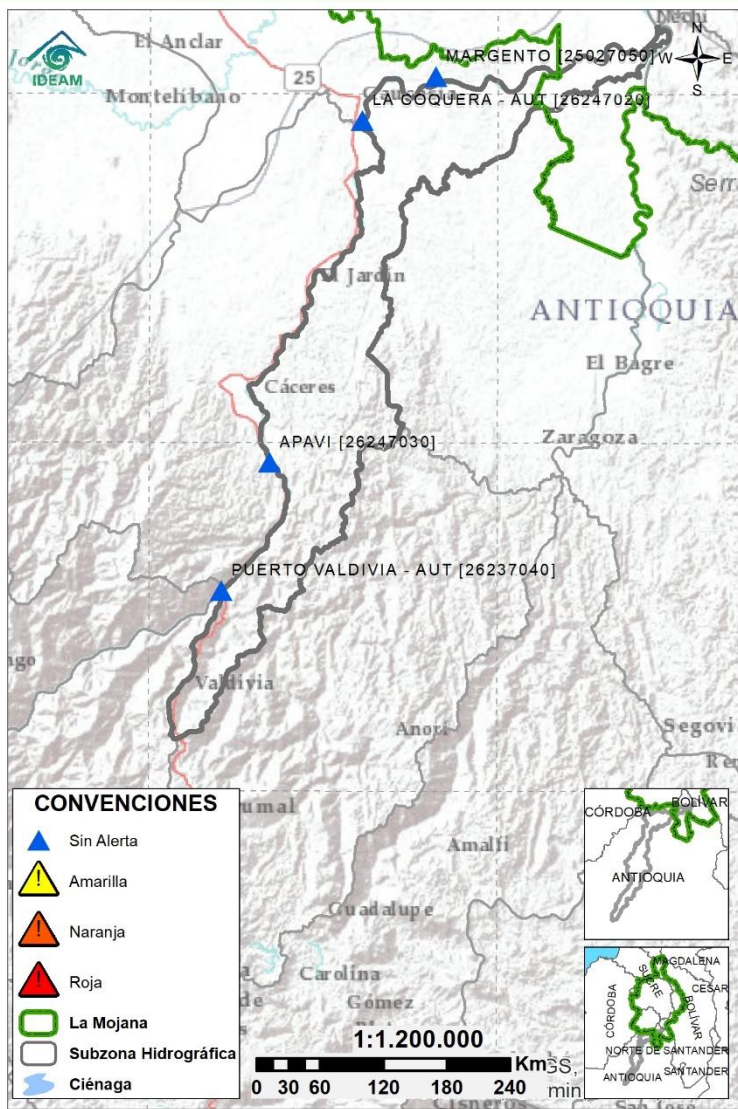
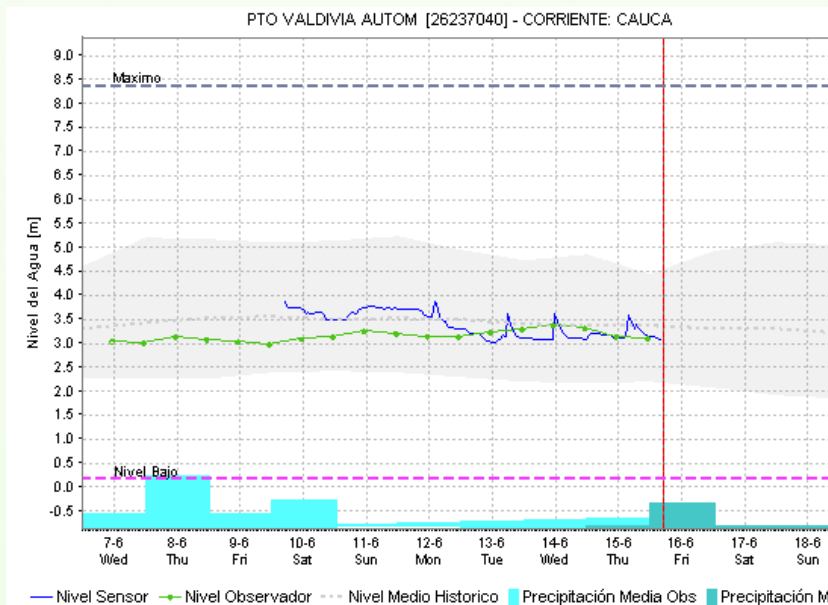
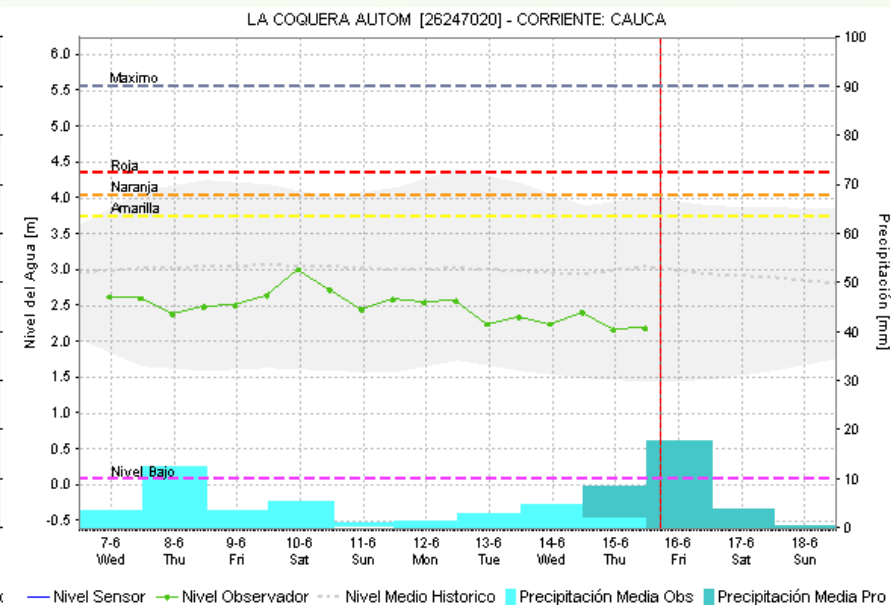
## 2.2.5 DIRECTOS AL CAUCA ENTRE PTO. VALDIVIA Y RÍO NECHÍ

Subzona hidrográfica	Alerta	Descripción
Directos al Cauca entre Pto. Valdivia y río Nechí	Sin alerta	Ligeras variaciones de nivel en el río Cauca tramo Pto. Valdivia-Nechí, condición predominante para el fin de semana.

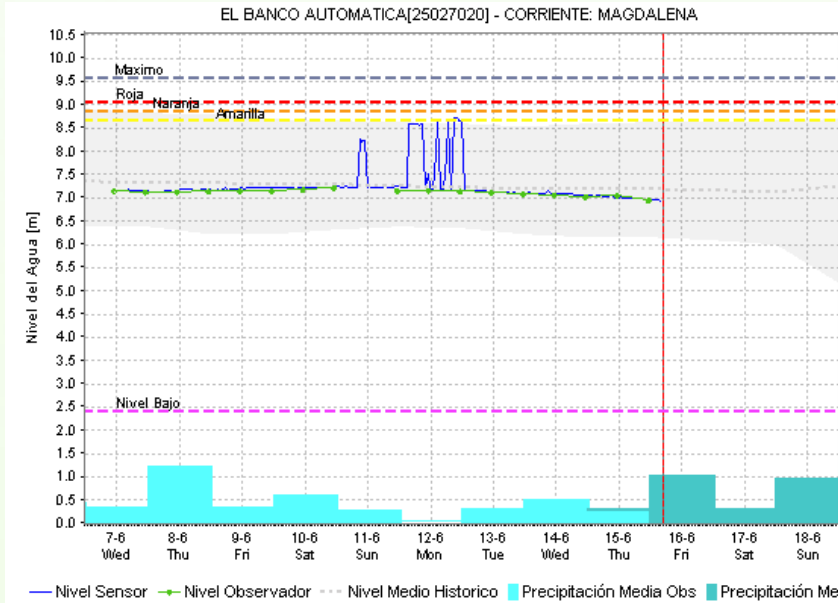
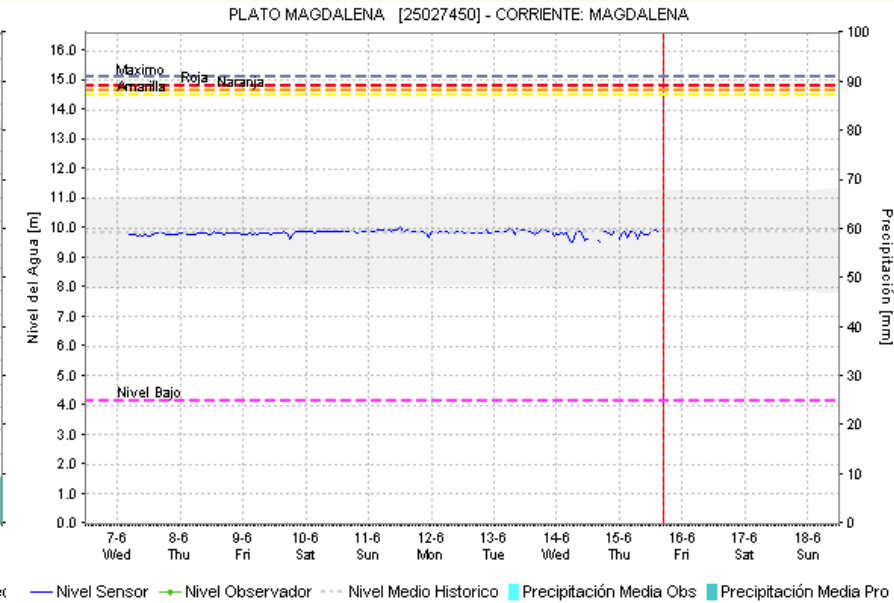
## 2.2.6 DIRECTOS AL BAJO MAGDALENA ENTRE EL BANCO Y EL PLATO

Subzona hidrográfica	Alerta	Descripción
Directos Bajo Magdalena entre el Banco y el Plato	Sin alerta	Descenso de niveles en el Bajo Magdalena a la altura de El Banco. Condición que comenzará a reflejarse durante el fin de semana en el Brazo de Loba (municipios de Barranco de Loba, Pinillos, Magangué y Cicuco) y en el Brazo de Mompós (Mompós, San Zenón, Talaiga Nuevo, Santa Ana y Santa Bárbara de Pinto).
