# BOLETÍN HIDROMETEOROLÓGICO DE LA MOJANA

San Marcos, Sucre 20 de junio de 2023  
Hora de la actualización: 12:00 HLC

BOLETÍN No: 844

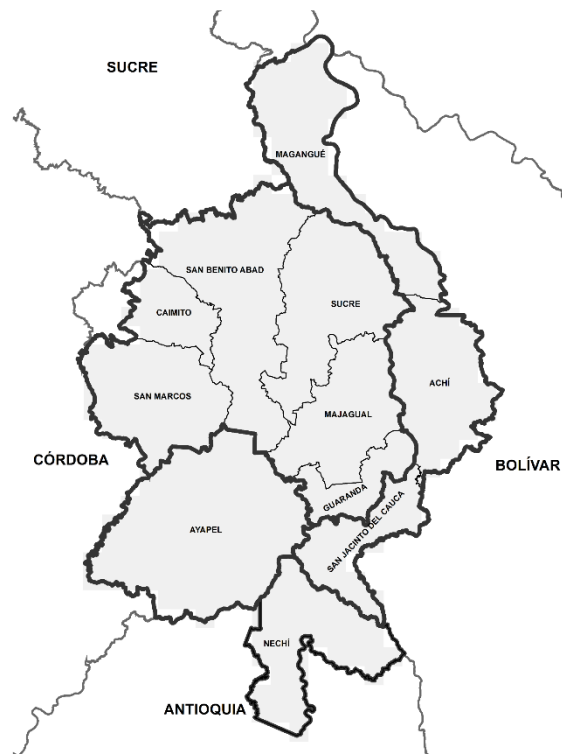
Precipitación acumulada  
19/06/2023 (07:00) – 20/06/2023 (07:00).  
Fuente: IDEAM

**Precipitación:** predominó el tiempo seco en la región.

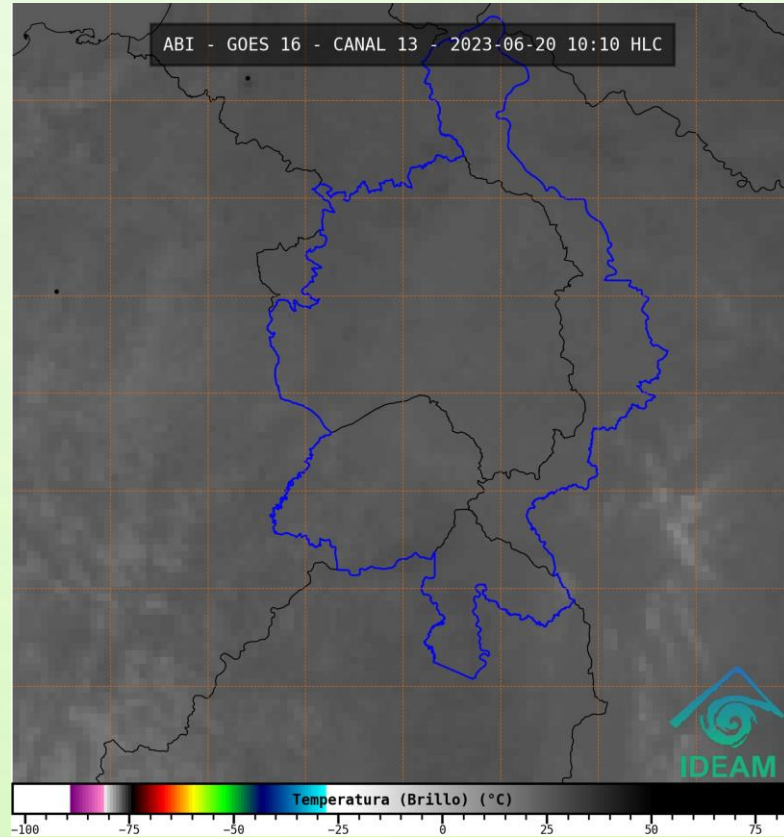
Imagen de satélite IR 10:30 HLC  
Fuente: IDEAM

En las últimas horas ha predominado condición de cielo parcialmente nublado y sin lluvias

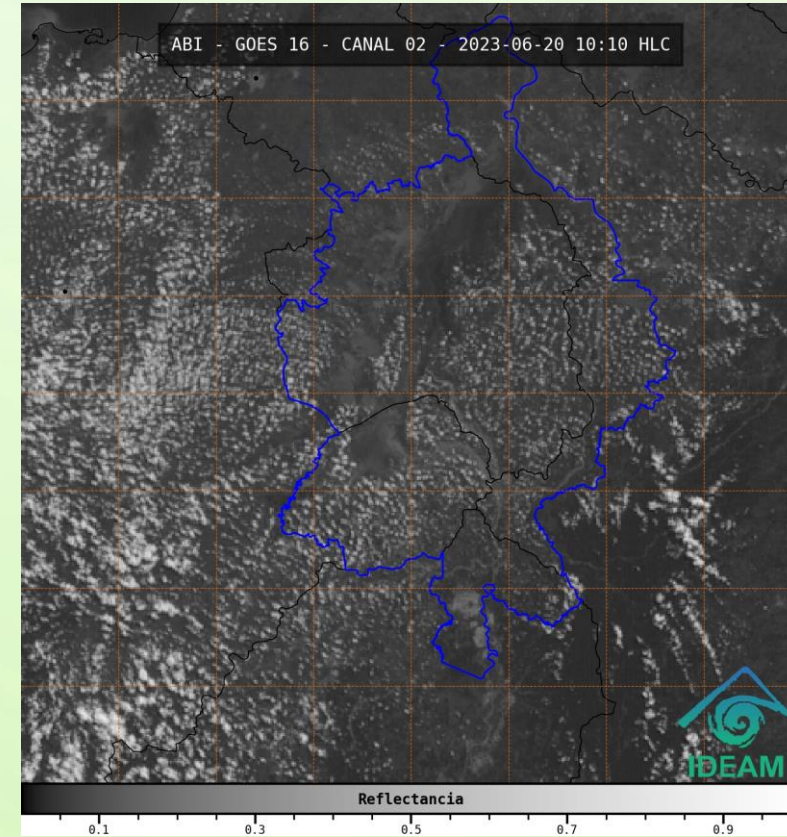
Imagen de satélite visible 10:30 HLC  
Fuente: IDEAM

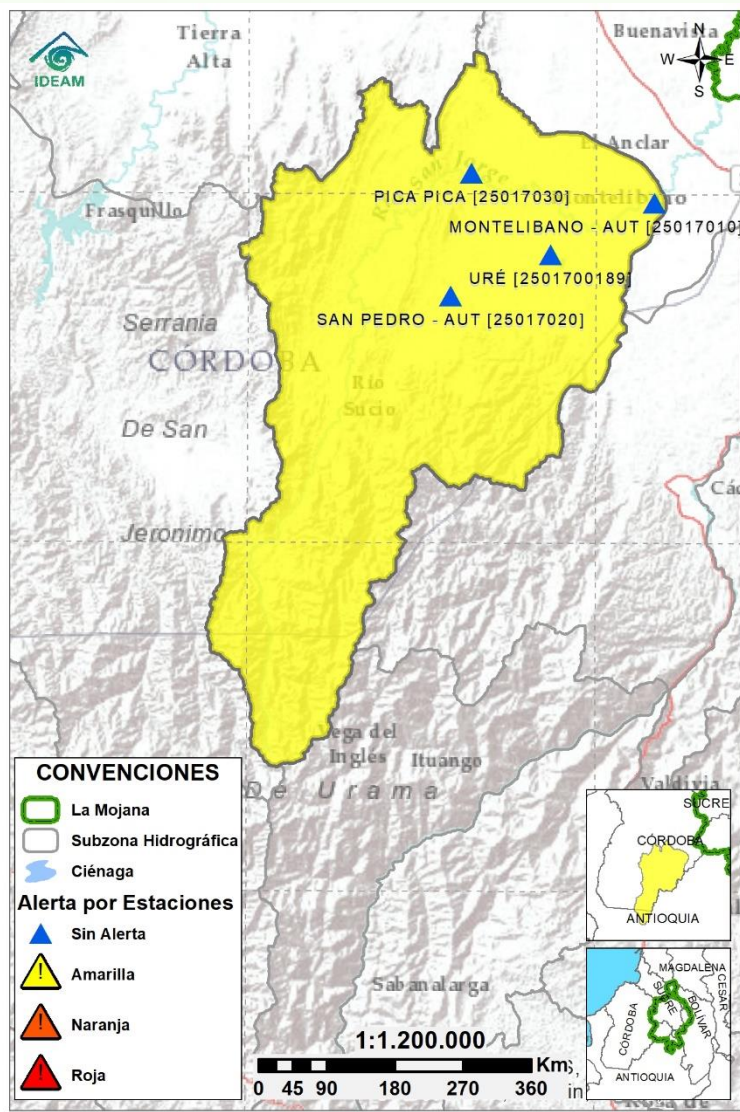
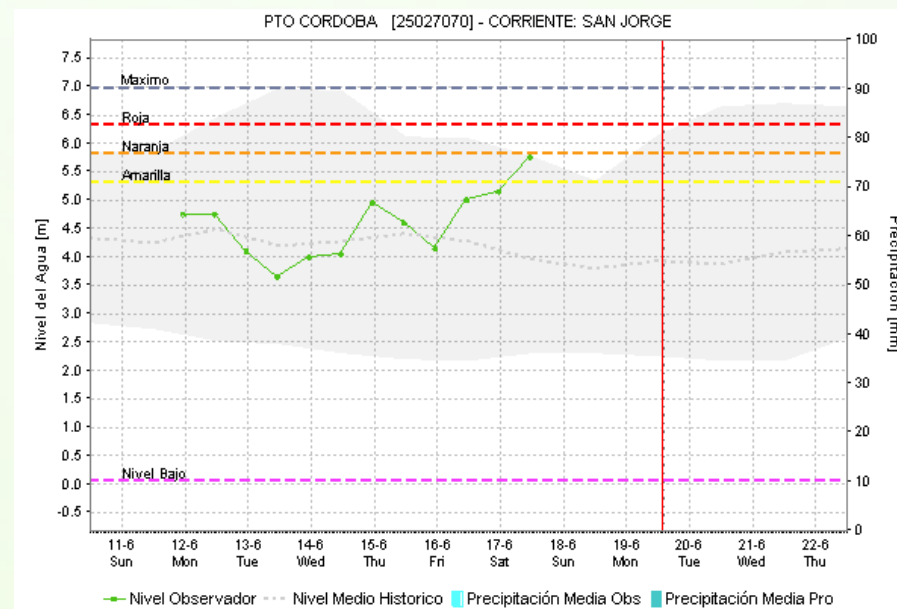
## 2.2.1 SUBZONA HIDROGRÁFICA DEL RÍO SAN JORGE CUENCA ALTA

Descenso de niveles en al alto San Jorge, condición predominante a lo largo del día.

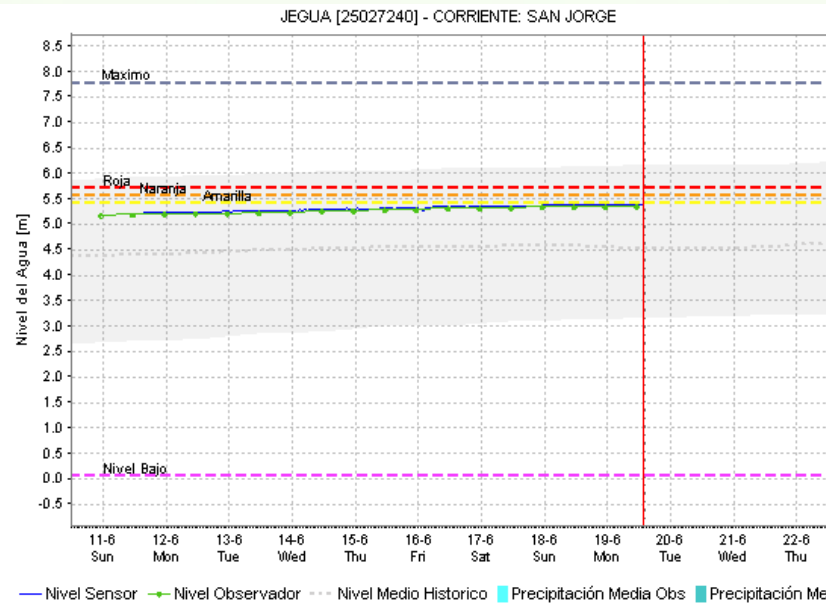
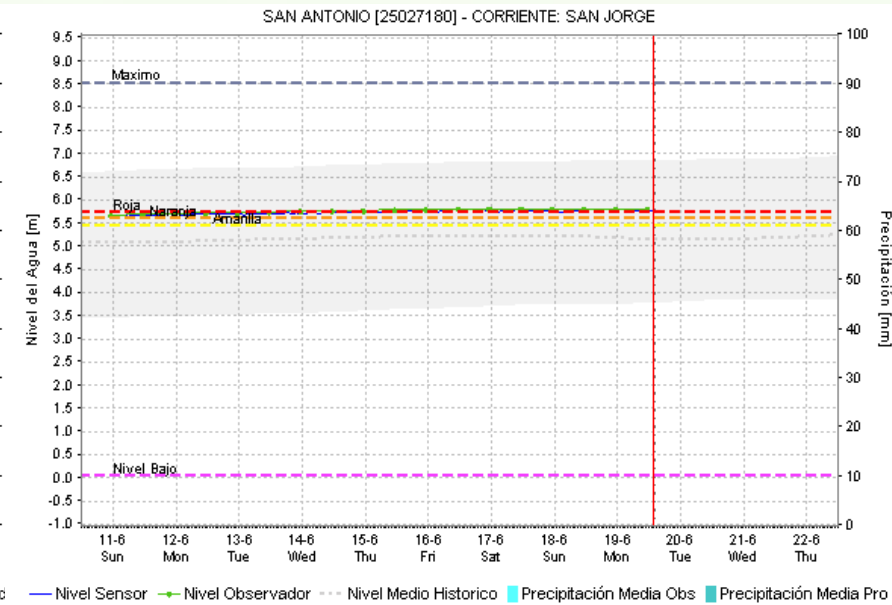
## 2.2.2 SUBZONA HIDROGRÁFICA DEL RÍO SAN JORGE CUENCA BAJA

Predominio de altos niveles en el Bajo San Jorge, con atención a los municipios de Ayapel, Majagual, Guaranda y San Benito Abad, donde se han presentado afectaciones.

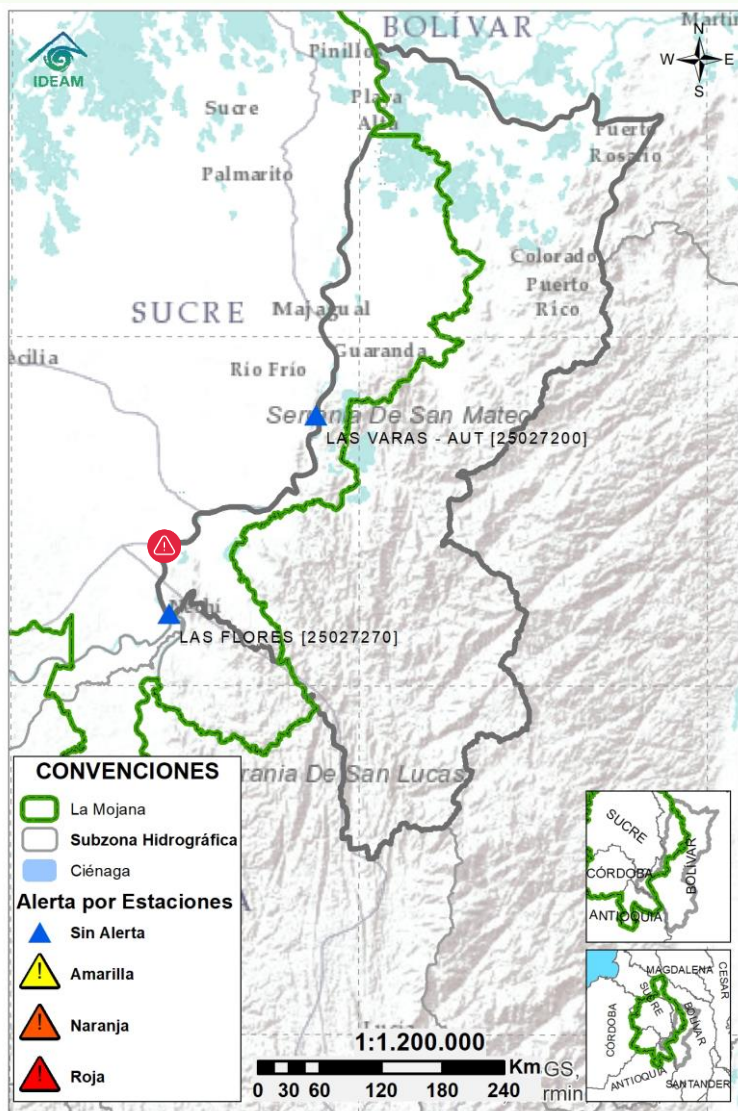
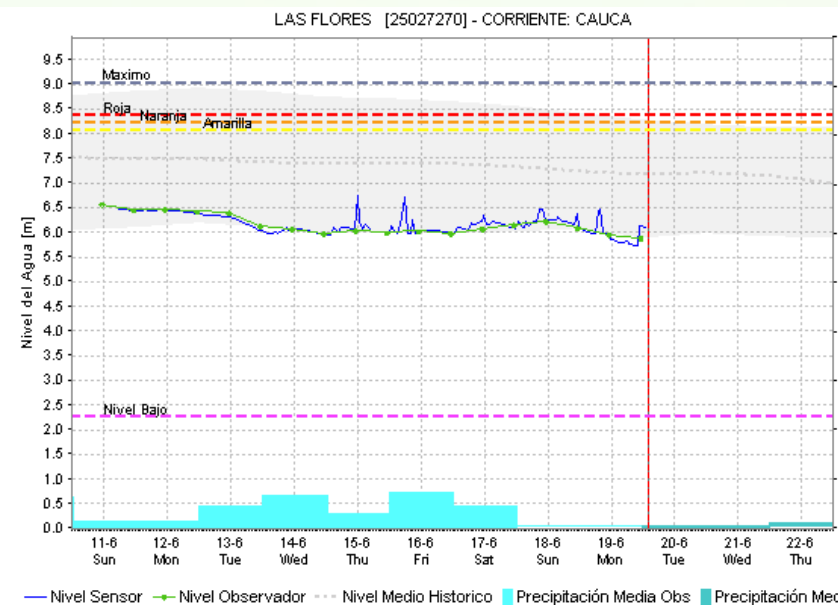
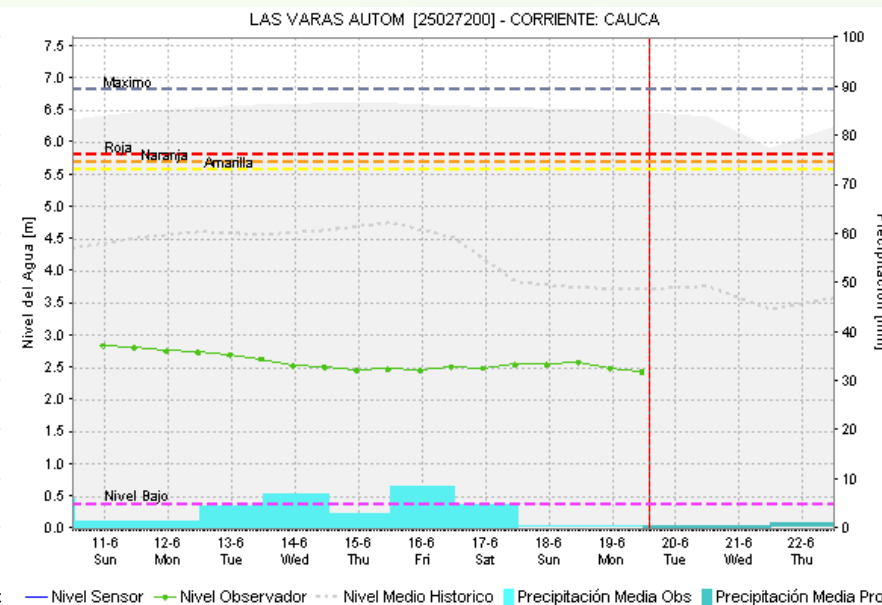
## 2.2.3 DIRECTOS AL BAJO CAUCA - CIÉNAGA LA RAYA ENTRE EL RÍO NECHÍ Y EL BRAZO DE LOBA

Subzona hidrográfica	Alerta	Descripción
Directos al bajo Cauca- Ciénaga La Raya entre el río Nechí y Brazo de Loba	Sin alerta	Descenso del río Cauca en el tramo Nechí – Pinillos, condición que persistirá los próximos días.

Alerta en el sector Caregato (San Jacinto del Cauca), por persistencia del ingreso del río Cauca hacia el Bajo San Jorge. <b>Nota (27/08/2021):</b> rompimiento del dique marginal del río Cauca en el sector Cara de Gato, generando ingreso de agua hacia el Bajo San Jorge. Emergencia activa hasta la fecha.

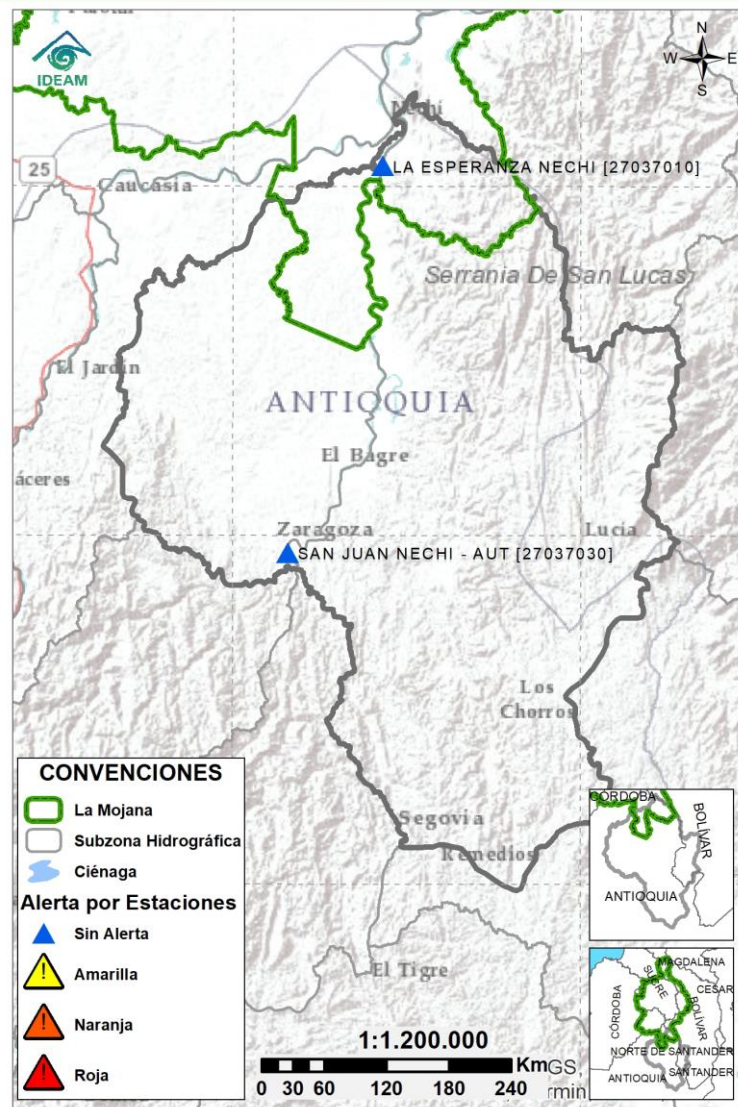
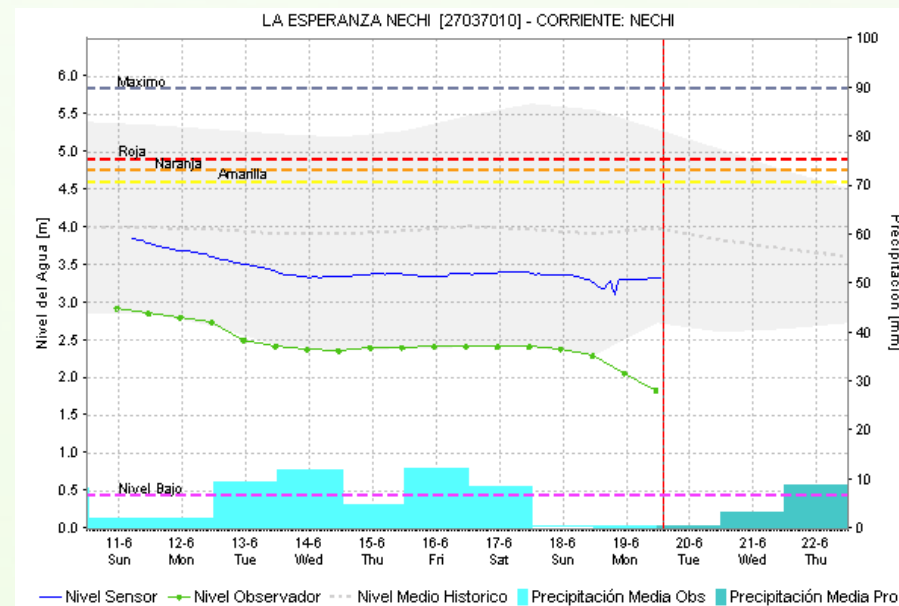
## 2.2.4 SUBZONA HIDROGRÁFICA DEL RÍO NECHÍ CUENCA BAJA

Subzona hidrográfica	Alerta	Descripción
Cuenca baja del río Nechí	Sin alerta	Niveles en descenso a la altura de la cabecera municipal de Nechí, se prevé un comportamiento similar en sus aportantes.

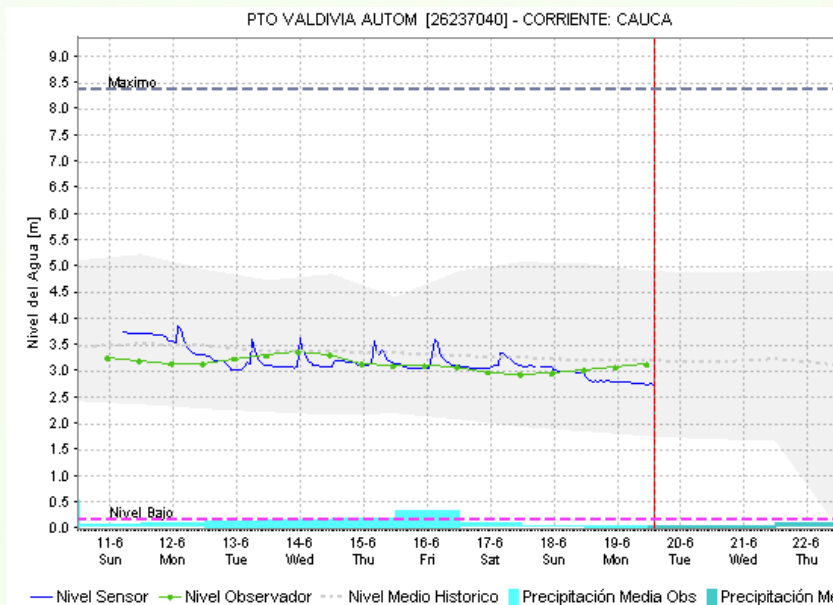
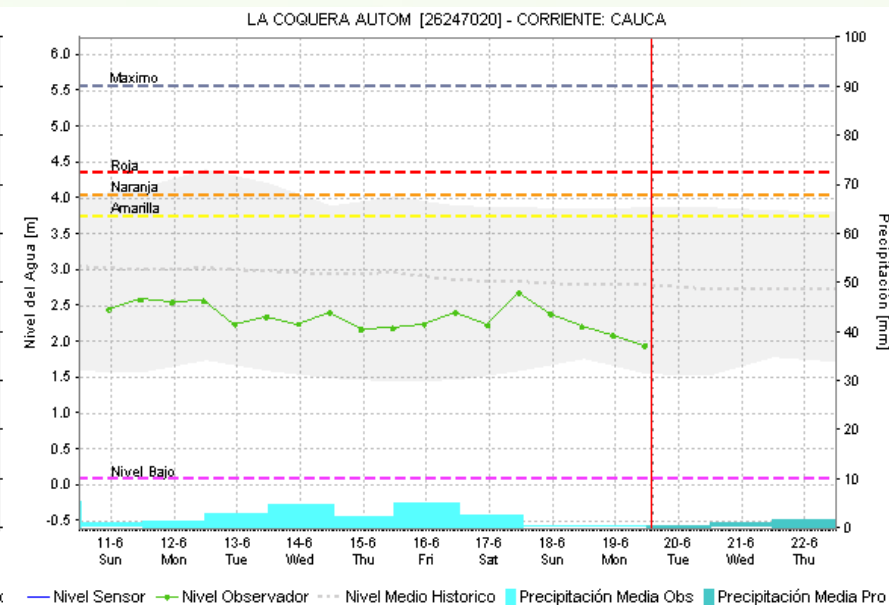
## 2.2.5 DIRECTOS AL CAUCA ENTRE PTO. VALDIVIA Y RÍO NECHÍ

Subzona hidrográfica	Alerta	Descripción
Directos al Cauca entre Pto. Valdivia y río Nechí	Sin alerta	Descenso de nivel en el río Cauca tramo Pto. Valdivia-Nechí, condición predominante durante el día.

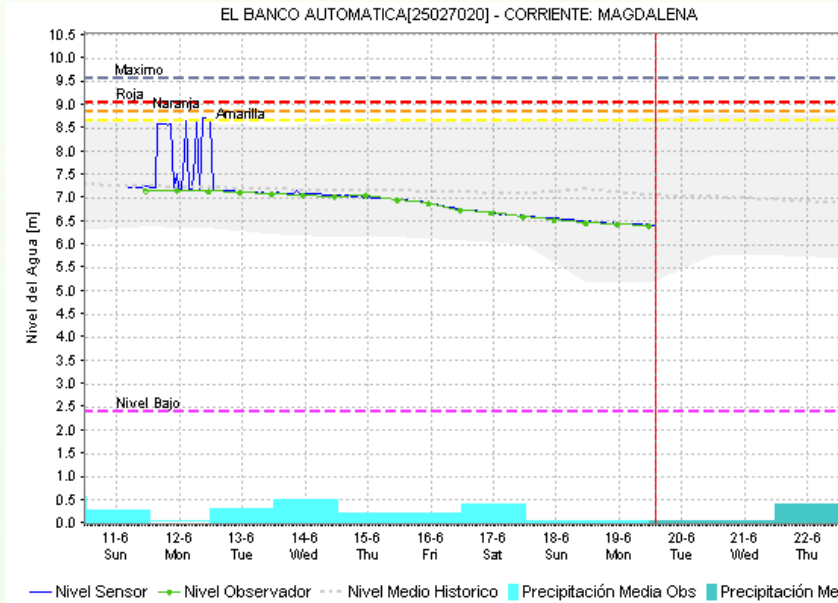
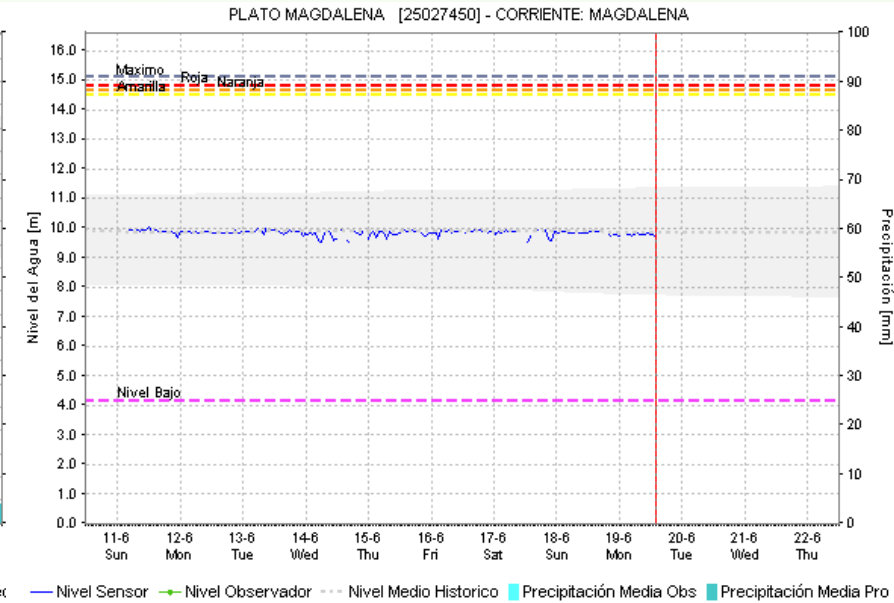
## 2.2.6 DIRECTOS AL BAJO MAGDALENA ENTRE EL BANCO Y EL PLATO

Subzona hidrográfica	Alerta	Descripción
Directos Bajo Magdalena entre el Banco y el Plato	Sin alerta	Descenso de niveles en el Bajo Magdalena a la altura de El Banco. Condición similar se prevé en el Brazo de Loba (municipios de Barranco de Loba, Pinillos, Magangué y Cicuco) y en el Brazo de Mompós (Mompós, San Zenón, Talaiga Nuevo, Santa Ana y Santa Bárbara de Pinto).
